流木と巨礫の堆積の影響に着目した, 水理模型実験による平成23年那智川災害での井関地区の氾濫メカニズムの検討

INVESTIGATION OF THE FLOODING MECHANISM OF ISEKI DISTRICT IN 2011
NACHIGAWA DISASTER USING THE FLUME EXPERIMENT, FOCUSED ON THE
IMPACT BY THE DRIFTWOOD AND THE BOULDER

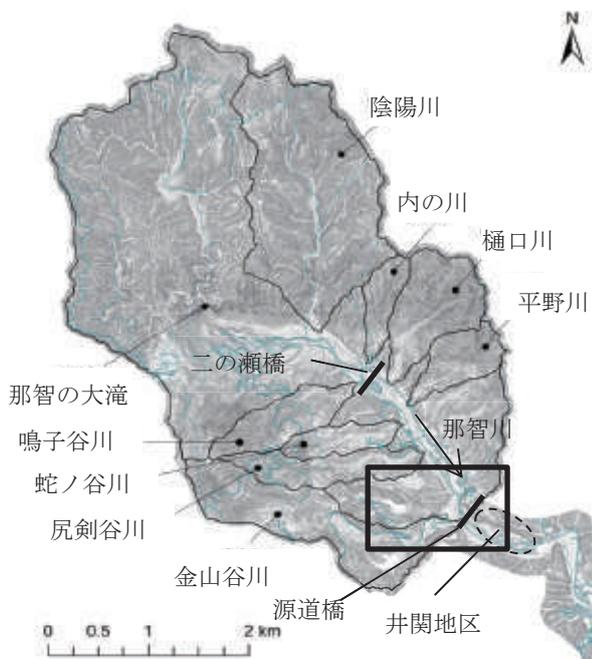
図-1 那智川の位置図。矢印は流向を示す。実線で囲ったエリアは、図-3 に示す範囲を表す。

図-1 に那智川流域の位置図を示す。平成 23 年 9 月の台風第 12 号による災害は、源道橋上流の各支渓流から表層崩壊・土石流が同時多発的に発生するとともに、井関地区にて氾濫により大きな被害が発生している。累積雨量は 5 日間で約 870mm に達しているが、9 月 4 日の深夜に時間 120mm の雨量が観測されている。住民ヒアリングからも、9 月 4 日の深夜 2 時～4 時頃に土石流や那智川本川の水位の上昇

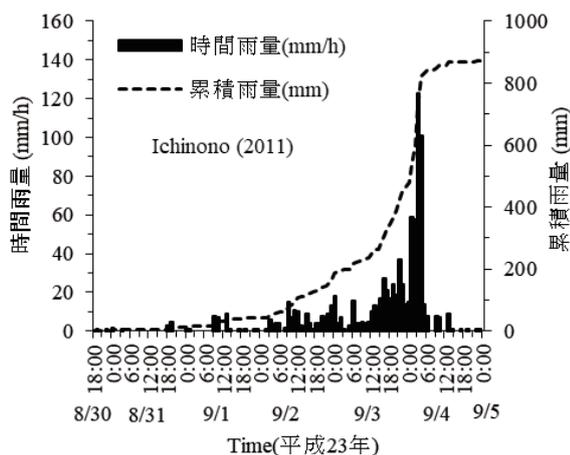
図-2 平成 23 年 9 月の那智川流域の雨量

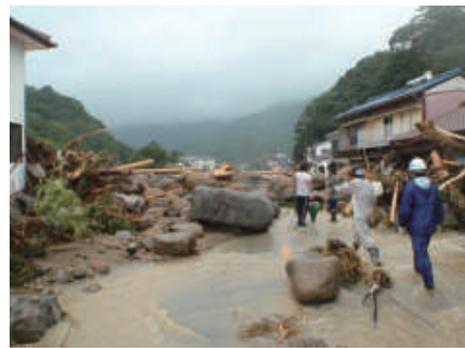
写真-1 井関地区の被害状況

が発生しており、急激な時間雨量の増加が災害の発生原因になったと考えられる。特に、井関地区では和歌山県の氾濫痕跡調査結果で、約 3m の水位となり、大きな浸水被害が発生している(写真-1)。その他、写真-2 に那智川本川に堆積した巨礫の様子、写真-3 に源道橋における流木の様子を示す。

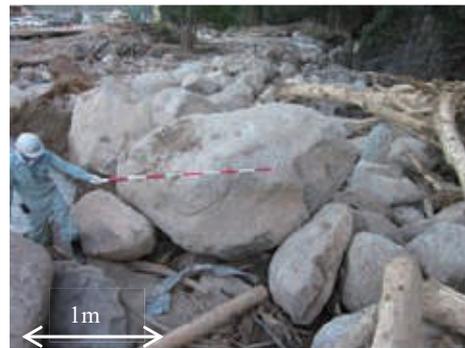
写真-2 那智川本川に堆積した巨礫

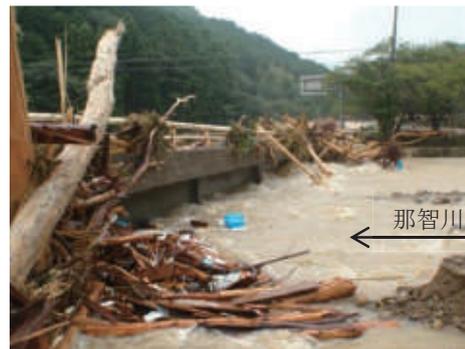
写真-3 源道橋上流での流木の堆積。矢印は流向を示す。

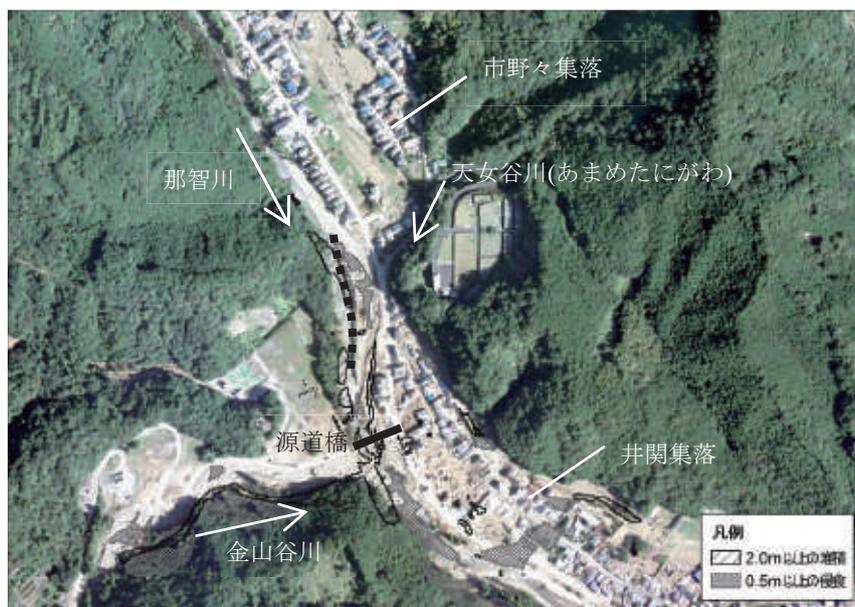
那智川流域では平成 16 年 2 月 16・18 日に写真測量を実施している。また、平成 23 年 9 月 8 日の災害直後にも写真測量を実施している。これらを基にそれぞれ地形データを作成し、災害前後の差分図を作成した。図-3 に災害前後の航空写真を基にした差分図を示す。なお、空中写真測量については、いずれ

図-3 災害前後の空中写真測量を基にした地形データの差分図(那智川本川と金山谷の合流点を含む広域図). 矢印は流向を表す. 図中点線は背割堤の位置を表す.

も国土交通省公共測量作業規定に基づき地図情報レベル 2500 の地形データを作成している. なお, 河川敷内の水部については, 川底の形状を空中写真測量で計測できないため, 地形モデルは水面の形状で作成されている. しかし, 平成 16 年・23 年のそれぞれの写真において水部の幅は全河川幅の 20%程度を占める程度であり, 河道全体の地形は概ね表現できていると考えられる. また, 平成 23 年の災害時において井関地区周辺の河道では土砂の堆積が顕著であったため, 河床は比較的平坦であり, 水部の深さは 10cm 程度であったと考えられる. 源道橋の上流約 400m の区間及び源道橋下流の右岸側約 130m の区間で河床上昇が発生している. 源道橋は, 写真-3 に示す通り, 災害時は流木などにより閉塞していたと考えられる. また, 源道橋下流右岸側の河床上昇は約 3m にも及んでおり, 現地調査の結果, 金山谷からの土石流による巨礫の堆積によるものと考えられる. また, 源道橋下流では, 左岸側で河床低下が発生していること, 源道橋下流約 120m より下流の区間では河床低下が発生している.

なお, 本川と天女谷川の合流点付近には, 背割堤がある(図-3). 天女川出口付近は侵食が発生している. これは, 天女谷川では土石流等の顕著な土砂流出が発生しなかったこと, 背割堤で那智川本川の流出土砂の流入が抑制されたためと考えられる.

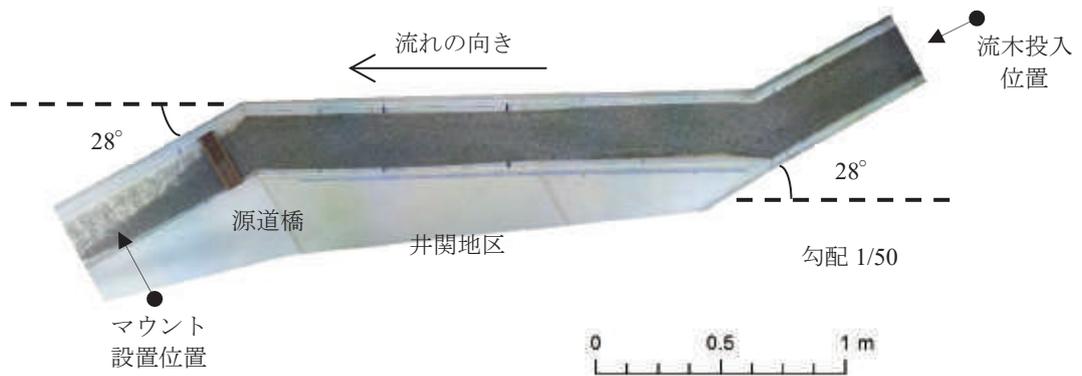
検証する目的で水理模型実験を行った. 模型は現地の 1/100 の模型である(写真-4). また, 勾配は現地に合わせ 1/50 とした. 粗度は和歌山県的那智川整備計画の粗度である $n=0.035$ を参考とした. 実験条件は表-1 の通りである. 流量は, 災害時のピーク流量である $404\text{m}^3/\text{s}$ から, フルードの相似則より $4.0\ell/\text{s}$ とし実験中一定とした. 流木は, 災害直後に現地に堆積していた流木の大きさを参考に, 長さ 5cm, 直径 5mm 程度のものを用い, 水路上端から一気に投入した(写真-5). また, 金山谷川から土石流により那智川本川に堆積した巨礫をイメージして, Case 4・5 では, 1cm 程度の礫を袋に詰めたマウンドを設置した(写真-6). マウンドの高さは, 災害後の現地調査の結果から, ほぼ堤防の天端と等しくなるようにした. その他, 実験中は水路の上流から平均粒径 1.5mm の砂を給砂し, 掃流力によって下流に砂が給砂されるようにした. 写真-4 では, Case 0 終了時のオルソフォトを示しているが, 屈曲の影響で源道橋下流では左岸側に土砂が堆積していることが分かる.

写真-4 水理模型のオルソフォト (Case 0 終了時)

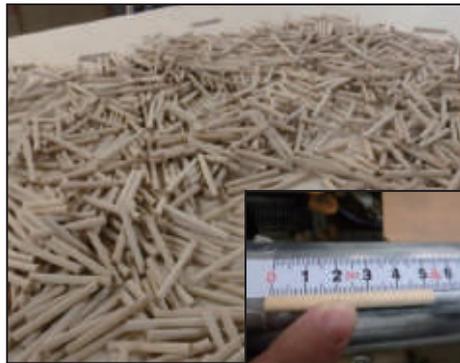
写真-5 供給した流木の模型

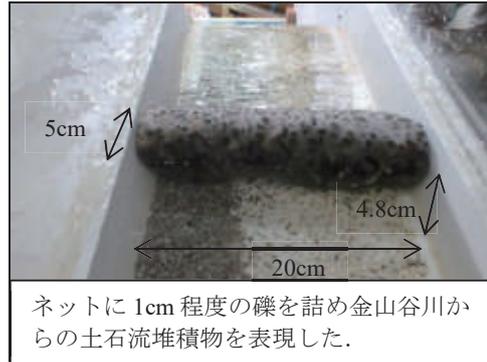
ネットに 1cm 程度の礫を詰め金山谷川からの土石流堆積物を表現した。

写真-6 金山谷川と那智川本川の合流点に堆積した巨礫の塊の模型

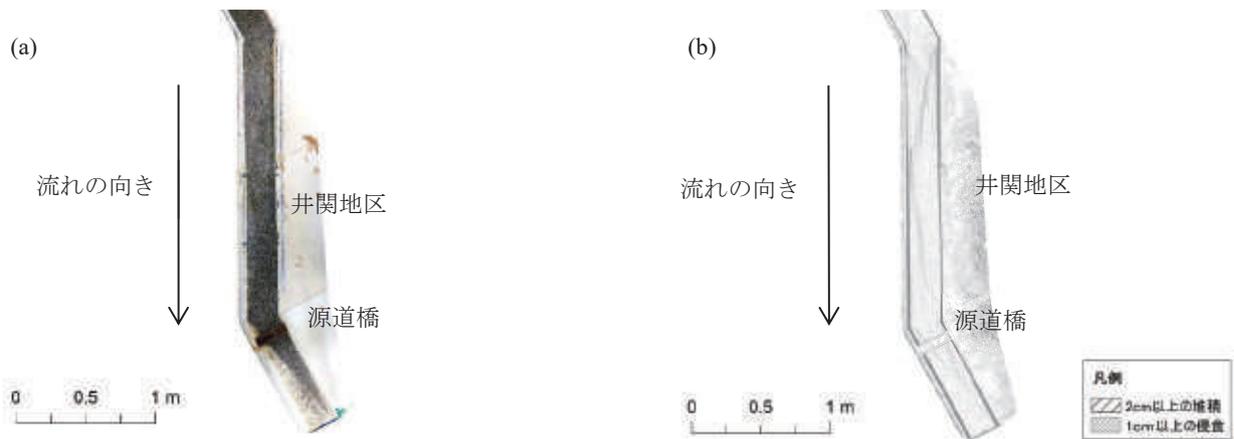
Case I (図-4)では、流木により、一時的な源道橋の閉塞は見られたものの、数分後に下流に流れて元通りとなった。このため、流況にはほとんど影響はなかった。

図-4 Case I (マウンド無し, 流木量 500cm³) の最終形状. (a) オルソフォト, (b) Case 0 との河床形状の差分.

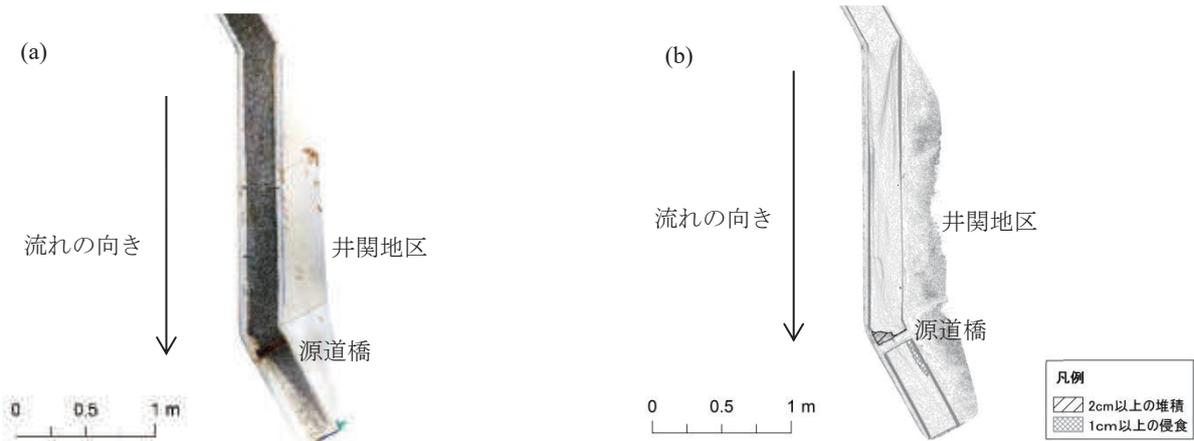
Case II (図-5)では、流木により、源道橋の右岸側の一部に閉塞が見られた。流木が源道橋の右岸側で多く堆積した理由として、河道が源道橋直上流で屈曲していることが考えられる。これにより、源道橋直上流で流れが左岸側に偏り、源道橋直下流では、2~3cm 程度の侵食が生じている。これは、図-3でも源道橋の直下流左岸側で河床低下が起こっており、災害時にも源道橋直上流右岸側で多く流木が堆積したことが示唆される。

図-5 Case II (マウンド無し, 流木量 1000cm³) の最終形状. (a) オルソフォト, (b) Case 0 との河床形状の差分.

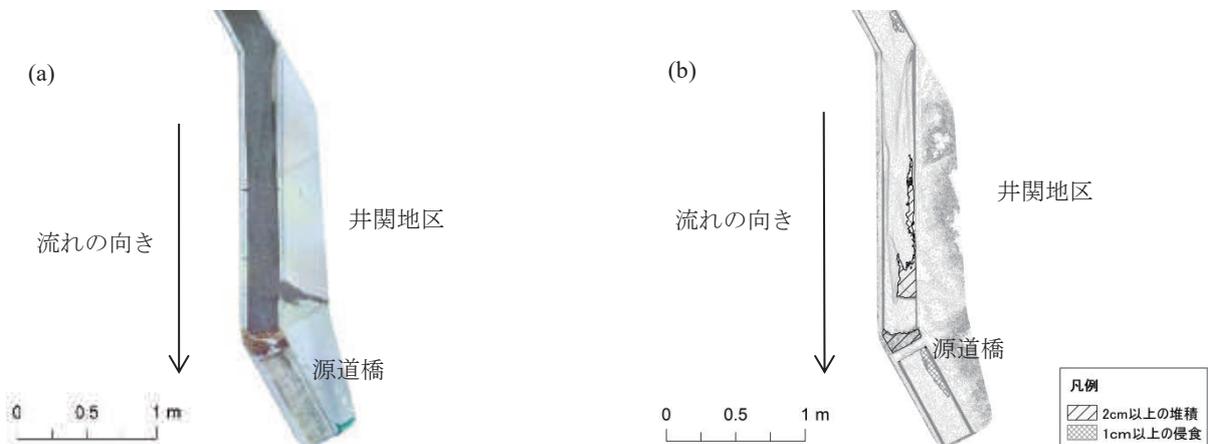
Case III (図-6)では、流木により、源道橋の全幅で閉塞が見られた。ただし、流木は源道橋の右岸側で多く堆積しており、Case II同様、源道橋の直下流では、左岸側で2~3cm 程度の侵食が生じている。また、源道橋上流 30cm の箇所では、2~3cm 程度の土砂堆積があり、護岸から土砂があふれ出し、井関地区に土砂が流入している。これは、源道橋の閉塞により、止水域が発生していること、水の流れが井関地区の方向に向かっていることを示唆している。

図-6 Case III (マウンド無し, 流木量 1500cm³) の最終形状. (a) オルソフォト, (b) Case 0 との河床形状の差分.

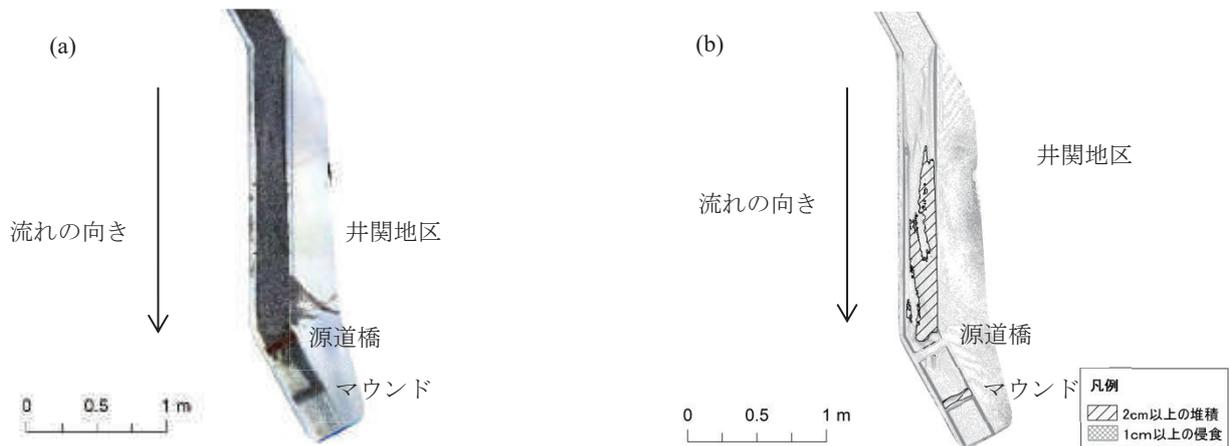
Case IV (図-7)では、マウンドから源道橋の間に

土砂堆積はほとんど見られない。また、源道橋の直上流数 cm の区間においても同様であった。それより上流では、2~4cm 程度の土砂堆積が見られ、土砂の井関地区への流入が見られる。源道橋直上流と源道橋の間はマウンドによって水の流れがせき止められ、止水域となっていたと考えられる。

図-7 Case IV (マウンド有り, 流木量 0cm³) の最終形状. (a)オルソフォト, (b) Case 0 との河床形状の差分.

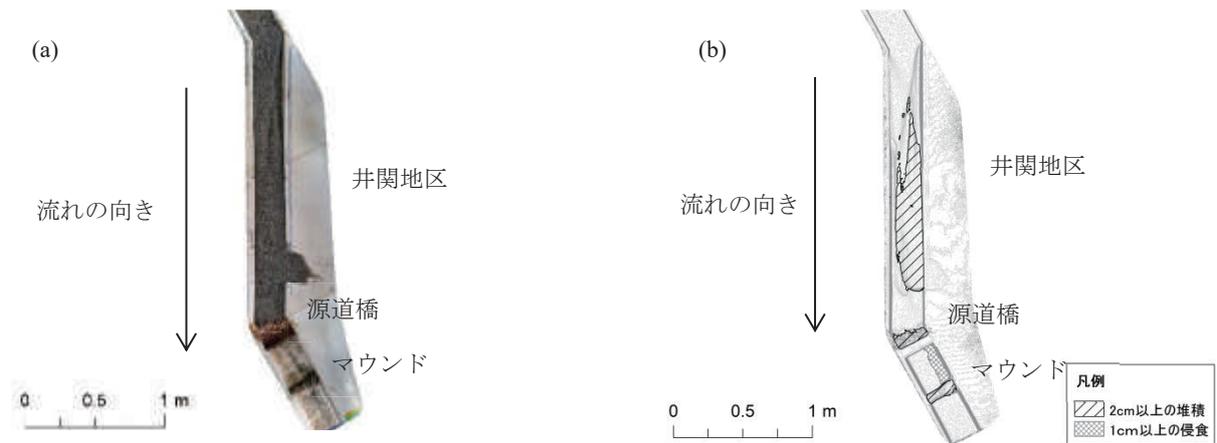
Case V (図-8)では、流木による源道橋の閉塞、マウンドによる水の堰き止めが見られた。源道橋の下流については、マウンドとの間で、Case III (図-6)同様、2~3cm 程度の侵食が見られた。また、源道橋上流の土砂堆積については、Case IV (図-7)に比べ、土砂堆積の下流末端が源道橋から 30cm 程度上流に移動している。著者らの既往研究⁵⁾では、家屋の被災状況や巨礫、流木の堆積状況から、源道橋より 200m 程度上流で水や土砂が井関地区に流入したことが分かっており、これらは、源道橋に流木が堆積したためと考えられる。その他、土砂の堆積範囲は Case IV (図-7)と同様であり、マウンドにより流速が弱まったために源道橋上流域で土砂が堆積したと考えられる。

図-8 Case V (マウンド有り, 流木量 1500cm³) の最終形状. (a)オルソフォト, (b) Case 0 との河床形状の差分.

以上から、流木による源道橋の閉塞と金山谷出口での巨礫の堆積の影響として、源道橋上流に止水域を作り、広い範囲で多量の土砂を堆積させたことが挙げられる。これらにより、水の流れが井関地区に向かい被害を拡大させたと考えられる。
