# UHPFRC を用いた RC 橋脚の補修工法と光ファイバによる損傷評価手法

鹿島建設(株) 正会員 ○Devin Gunawan, 曾我部 直樹, 永島 史晟, 吉村 雄一

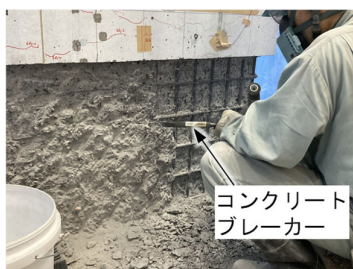
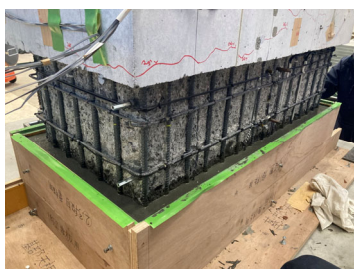
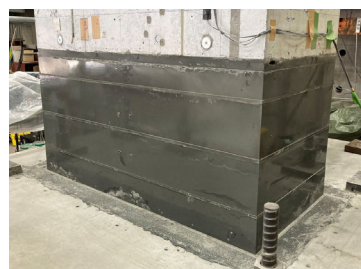
補修状況を写真-1 に示す。まず、一度目の载荷にて幅が 2mm 以上残留したひび割れに対して注入工法による補修を行った後、対象区間のかぶりをコンクリートブレーカーで除去した。その後、対象区間をひび割れ誘発目地によって 4 段に分割し、段毎に設置した型枠と内部コンクリートの間に UHPFRC を流し込んで充填した。UHPFRC の配合を表-1 に示す。本実験における施工時のモルタルフロー値は約 280mm であり、流込みによる施工が可能となる流動性を確保した。各段の境界には、幅 32mm×厚さ 0.6mm の SUS プレートを設置して鋼繊維の架橋を防ぐことで、ひび割れ誘発目地を形成した。補修した後の状況（写真-1(c)）からわか

(a) かぶり除去

(b) UHPFRC 流込み

(c) 完成

写真-1 補修状況

るように、補修対象区間に UHPFRC が良好に充填されていることを確認した。本実験では流込みにより UHPFRC を打ち込んだが、既往の検討では、UHPFRC の配合を調整することでこて塗りや吹付けなどによっても施工できることを確認している<sup>6),7)</sup>。
