開削工事と近接した鋼製遮水壁改造工事の合理化

鹿島建設(株)	正会員	岡 史浩	鹿島建設(株)	正会員	瀬戸謙一郎
鹿島建設(株)	正会員	恒川 照康	鹿島建設(株)	正会員	石橋 康恭
鹿島建設(株)	正会員	○浅沼 大寿	鹿島建設(株)		横井 衛

工事名：女川原子力発電所防潮堤かさ上げ工事

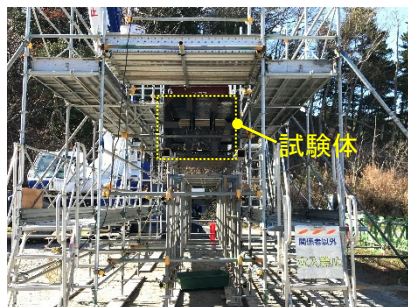
写真-1 試験施工状況

と考えられた。そこで、ワイヤーソーによる切断を検討するために、実大模型を用いた試験施工を実施した（写真-1、2）。数断面の試験施工により回転数やワイヤー張力などの適切な設定を求め、1班で2.5日/断面の施工速度が得られ全体工程の目標を達成できる見込みとなったことから、ワイヤーソーによる切断を採用することとした。

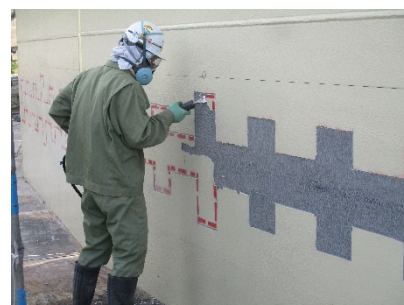
写真-3 平ノミでの塗装除去

鋼製遮水壁表面には超厚膜エポキシ塗装が施されており、漂流物防護工の架台を溶接するために1,483㎡除去する必要がある。塗装仕様は2.5mm以上で、実測で5mm程度の厚さの箇所もあった。塗装除去作業は施工ヤードなどの制約を受けないものの、後工程に与える影響は大きく、できるだけ早く終える必要があった。塗装除去方法として、まずはディスクグラインダーで何層も繰り返して削り取る方法を試みたが、十数種の研削砥石で試しても除去速度が遅く、全体工程が遅延する可能性があった。そこで、写真-3のように平ノミを取り付けたエアハンマーで除去する案を検討し試験施工を実施した。その結果、2.5倍程度除去速度の改善が見られたため、本手法を用いることとした。

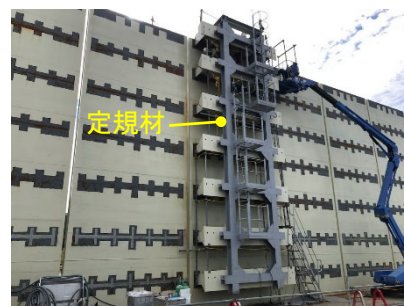
写真-4 定規材の使用

品質的課題でも述べたように、架台海側には防護工をボルト固定するため、架台の水平位置や高さの精度が重要である。また、施工誤差を有する鋼製遮水壁に対して垂直で、かつ各段が平行な必要がある。さらに、鋼材類は日照による温度変化で変形してしまうため、1基ずつ施工すると各架台間の距離や平行性を確保できない可能性が高い。そこで、本工事では写真-4のような定規材を製作して複数の架台を一体として架設する方法を採用した。これにより架台前面の通り、架台間のピッチなどを地組段階で精度確保できるとともに、鋼製遮水壁に対して垂直に設置できると考えた。

写真-4は鋼管杭海側にクレーンを設置して施工が可能な岩盤部での状況写真である。クレーンを敷地側にしか設置できない一般部の場合はさらに検討が必要であった。杭1本分の架台7基を一体架設する場合、定規材等を含めて合計17.7トンとなり、鋼管杭敷地側に設置するクレーンでは施工することができない。そこで、図-8のように下段4基と上段3基に分割してそれぞれクレーン能力内で施工できるようにした。

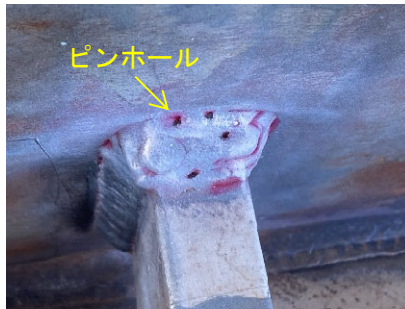
写真-7 溶接不良の例

平ノミでの塗装除去は順調に推移したが、試験的に架台を溶接したところ、塗装最下層のジンクリッチペイントが少しでも残っていると、溶接時に発生するガスによりピンホールなどの溶接不良が多く見られた(写真-7)。不良部の補修に時間を浪費してしまうため、除去の最後にディスクグラインダーで研磨して仕上げることにした(写真-8)。

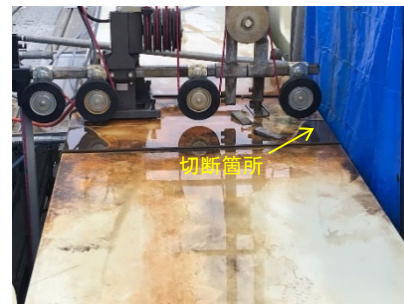
写真-9 頂部梁切断状況

頂部梁の切断状況を写真-9、10に示す。頂部梁撤去は表-1のような実績で、試験施工の2.5日/断面に対し作業進捗は平均で1.5日/断面であった。本施工を実施しながらも改善を重ねた成果であり、工程を短縮できた。さらに、雨天でも施工可能で、確実に進捗できたことも大きい。なお、表-1に記載したガス溶断の速度は当初の業者見積を参考にしたものであるが、ワイヤーソーの適用効果は非常に大きかった。ただ、錆汁対策に手間がかかるため、この点が課題として挙げられる。

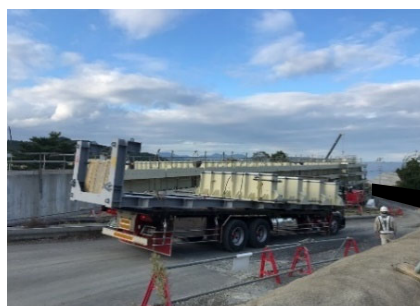
写真-11 場内運搬状況

ドで実施し、その後に設置箇所までトラックで輸送した（写真-11）。広いヤードを確保できたことで作業性が増して地組み作業が先行し、他作業に人員を回すことで省力化でき、かつ安全な作業ができたと考えている。架台設置単体としては1日に杭1本分という計画からの短縮効果はないが、置換コンクリート工と並行で作業できたこと自体に大きな効果があり、全体工事としては4か月短縮できたと考えている（図-10）。

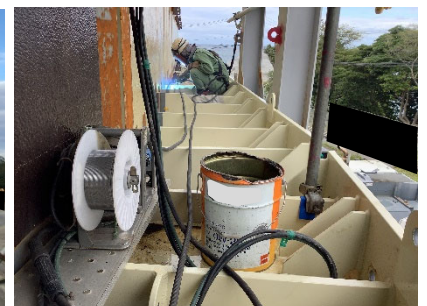
写真-12 半自動溶接

本溶接は設置、仮固定の後、1か月程度経過してから着手した。総延長が13kmに及ぶため、施工速度の増加と溶接品質の安定を目的に半自動溶接機を用いた（写真-12）。作業期間全体で平均すると18m/人・日程度で、4～5人を配置する結果となった。図-9のように溶接種別が下向き、立向き、上向きが混じっており、このうち立向き、上向きについては有資格者が少なく、作業員を確保できず進捗が低下する場合もあった。また、天候の影響を受けやすく、強風や降雨により溶接品質が低下し、補修に要する時間が多く進捗が低下する場合もあった。特に降雨の影響は大きく、進捗が50%以下まで低下する月もあった。次工程の防護工設置の工程に影響が及ばないように、一時的に作業員を増員するなどの対応をとって調整を図った。
