あと施工アンカーを用いない ブラケット設置技術

首都高速道路(株)
川田建設(株)
ピーエス・コンストラクション(株)

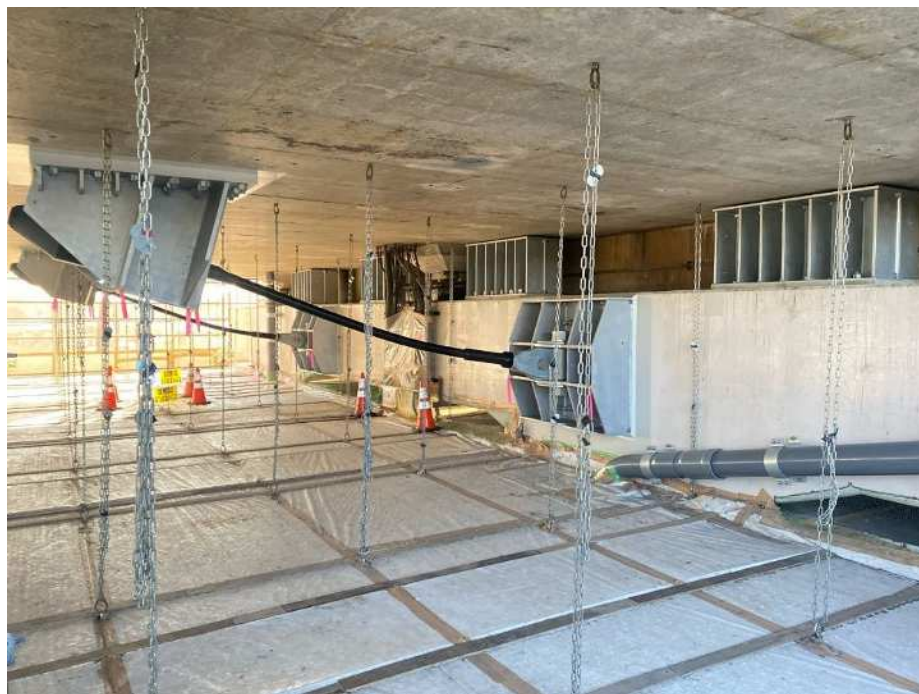
落橋防止構造用のブラケット

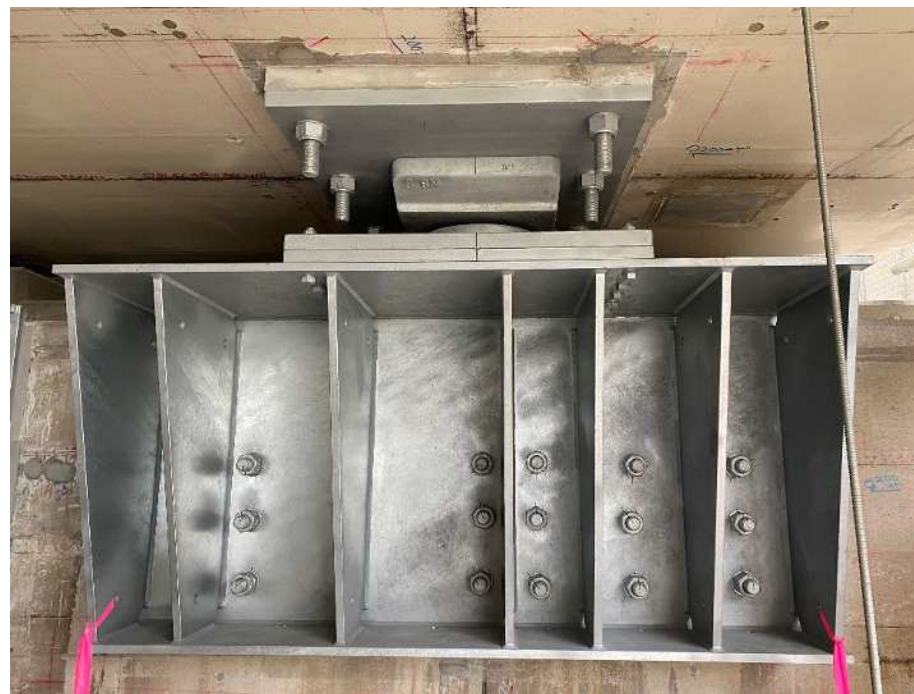
せん断ストッパー用のブラケット

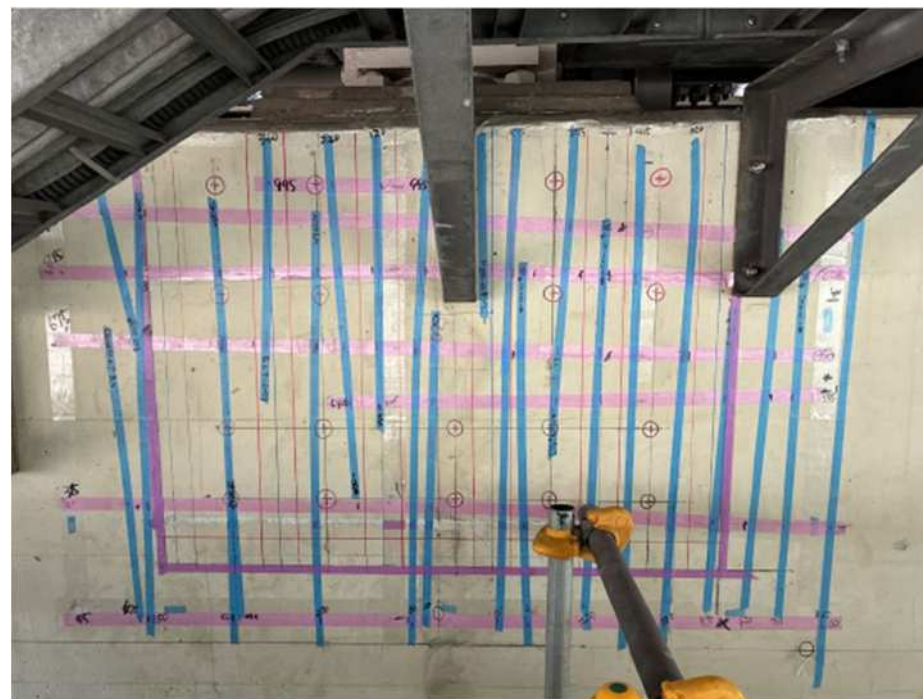
RC橋脚横梁の鉄筋探査の結果

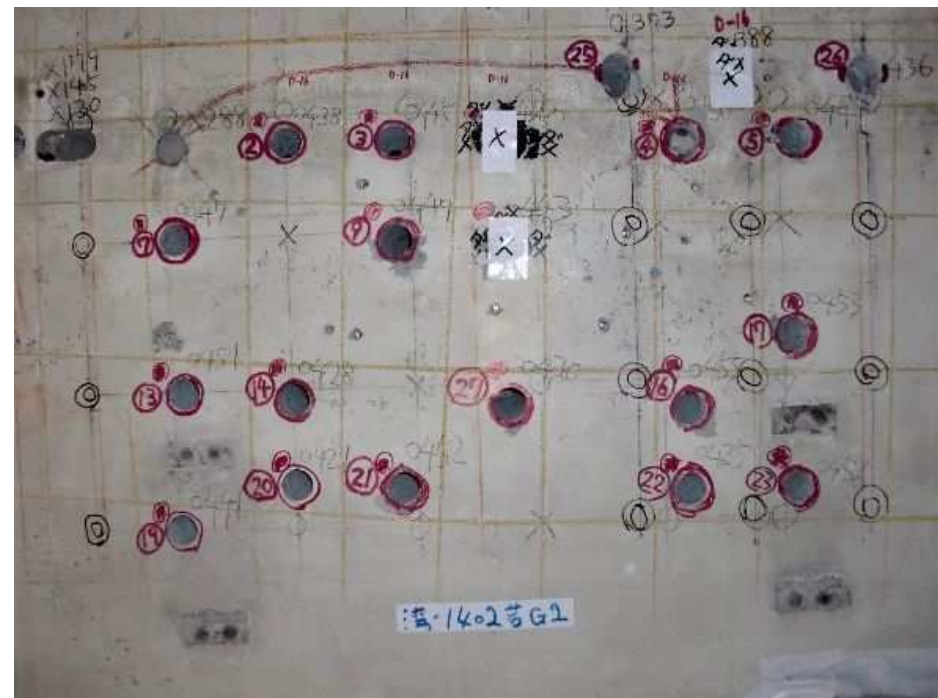
削孔完了後の状況

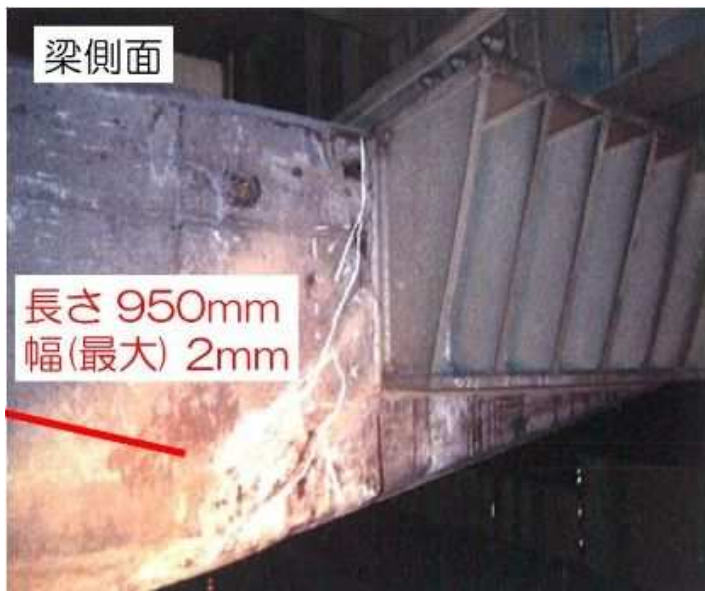
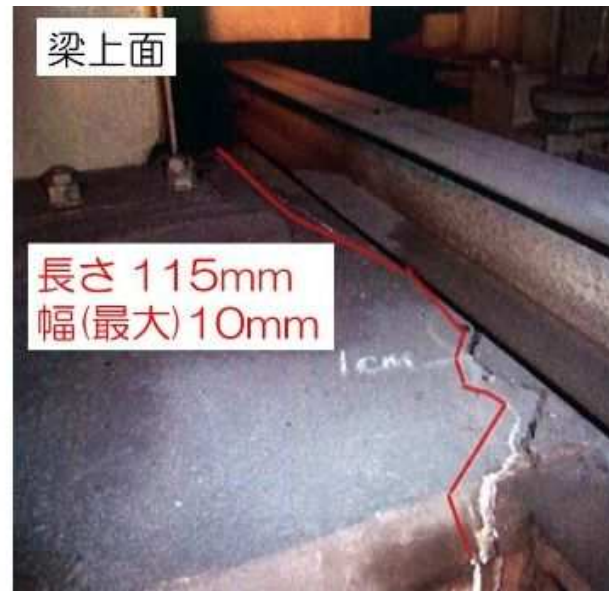
- 削孔作業は慎重を喫して行われるが、過去には重大事象も発生
- 2006年RC橋脚の横梁にて最大幅10mmのひび割れが確認され、安全性を確保するため緊急工事（横梁の撤去・再構築）を実施
- その後の調査で、過去にあと施工アンカーを設置するための削孔の際に、横梁上側の主筋を切断していたことが判明

上側主鉄筋10本中9本が破断

ブラケット設置の約9年後重大損傷を発見

横梁撤去後のはつりだし状況

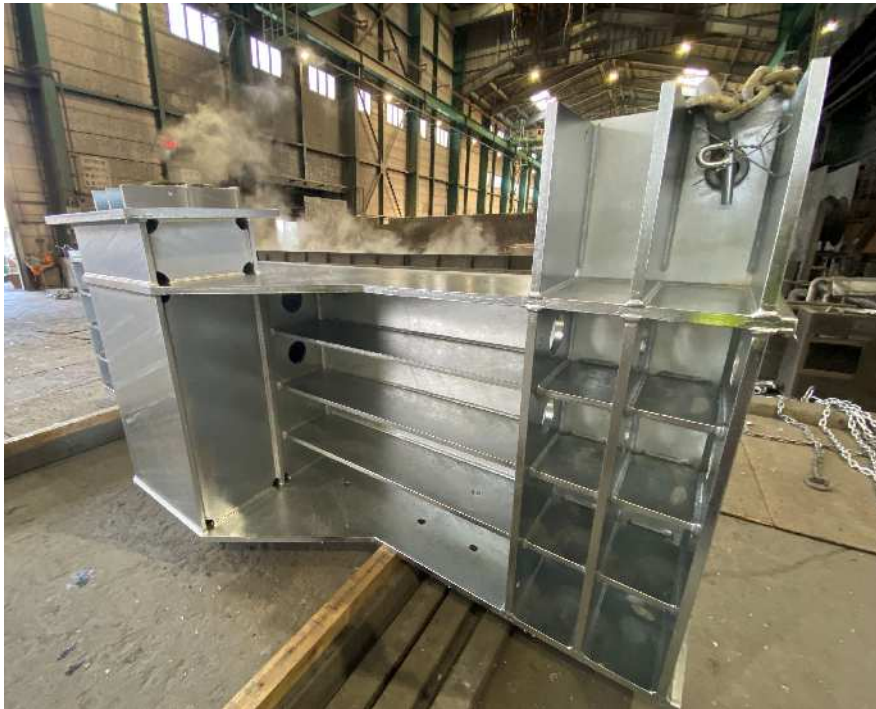
- モックアップを用いて、製作性や架設の検討を実施
- 溶融亜鉛めっきによる確実な防錆のため、モックアップで試験施工を実施し、めっき抜き孔の配置等を確認
- 上部構造に架設用のレールを設置し、安全性・施工能率を向上

溶融亜鉛めっき処理されたブラケット

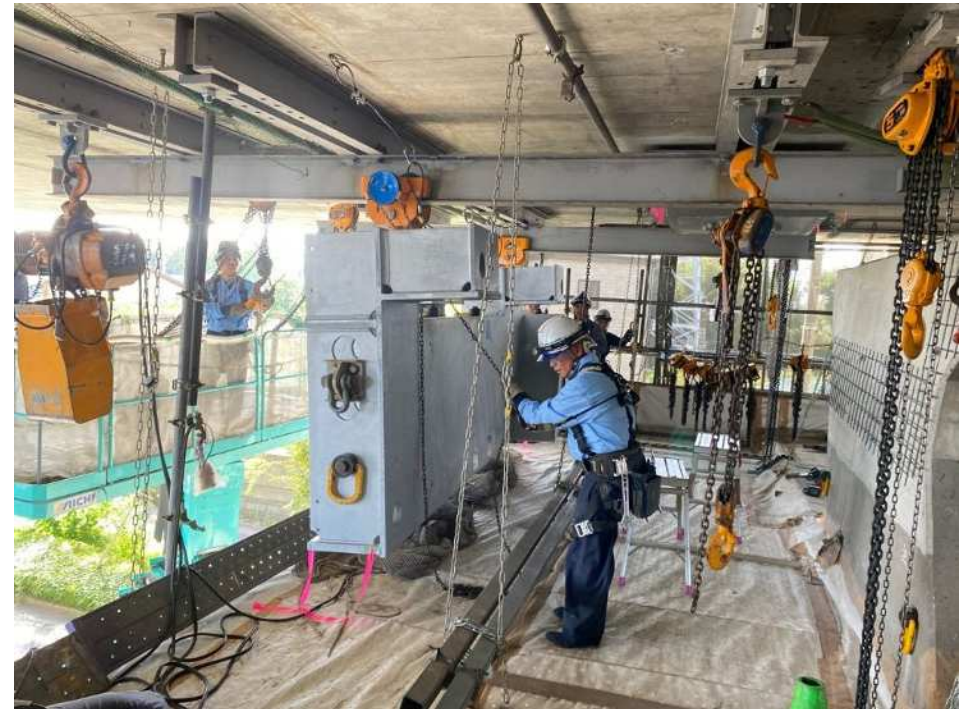
ブラケット架設状況

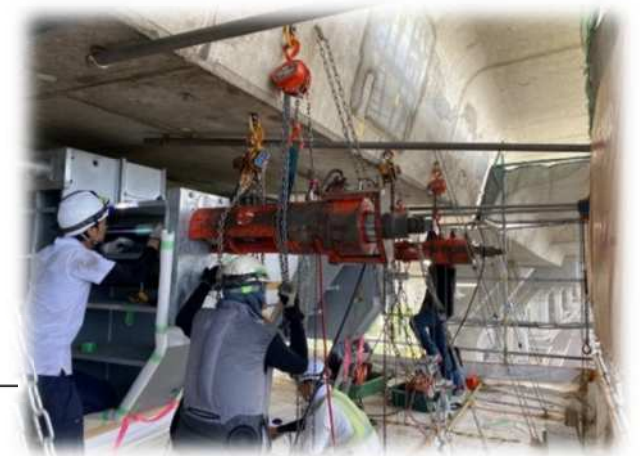
- ブラケットを仮固定し、橋脚との隙間に無収縮モルタルを充填
- 橋軸方向、橋軸直角方向の順にPCケーブルを緊張
- 緊張力はL1地震時の作用力相当とする
- PCケーブルはL2地震時においても降伏しないように選定

※L2地震時の水平力で緊張してしまうとブラケットが更に大型化することからブラケット形状とPCケーブルで必要な機能を発揮できるように設計
