## サザンゲートブリッジ吊材取替え工事

## 工事概要

### サザンゲートブリッジ

石垣市街地と南ぬ浜町人工島を結ぶ  
**唯一**の臨港道路橋

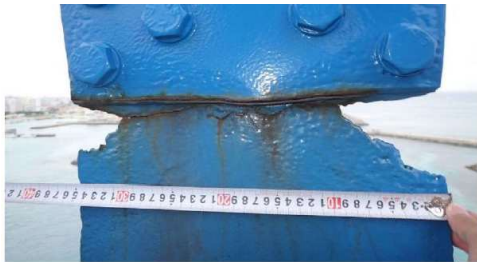
フランジの断面欠損

約30年の供用で

吊材上端部に  
腐食や疲労き裂が進展

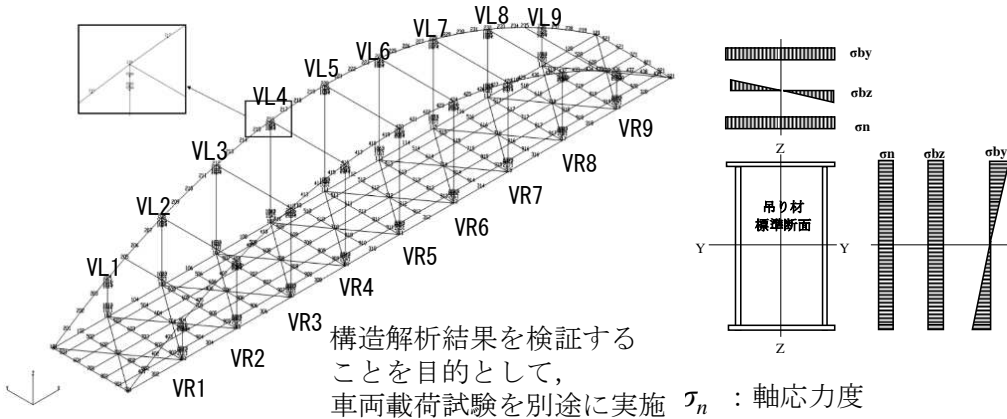
図. 三次元構造解析全体モデル

- 軸力と曲げを考慮した三次元構造解析を実施
- 断面急変部 (ウェブ絞り) が、大きな応力が発生することを確認

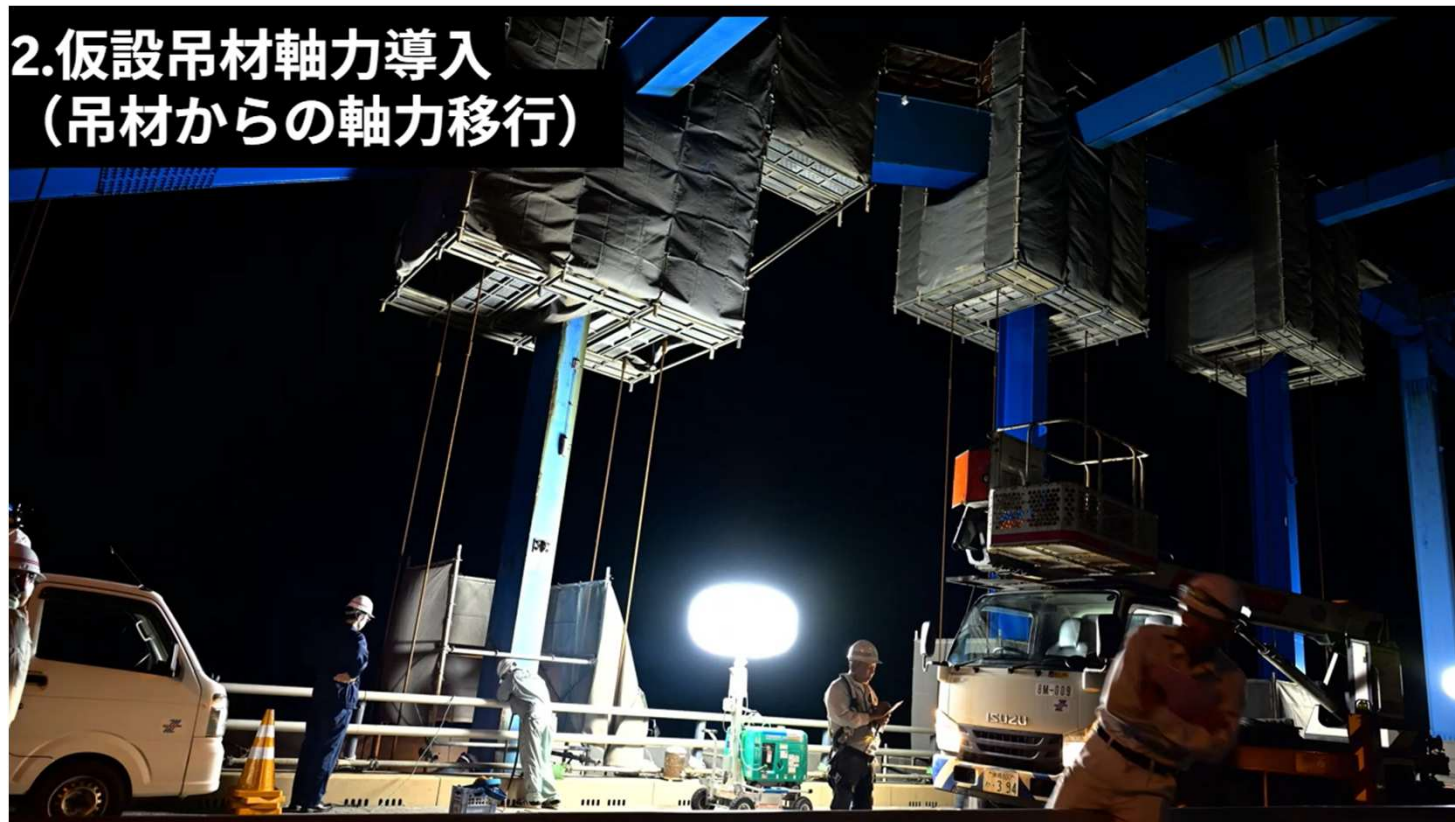
## 2. 仮設吊材軸力導入 (吊材からの軸力移行)

### 2. 仮設吊材への段階的な軸力導入 (既設吊材から仮設吊材への軸力移行)

### 3. 【軸力管理】既設吊材のひずみ量確認(1回目) (目標管理値：設計軸力 ±15%以内)

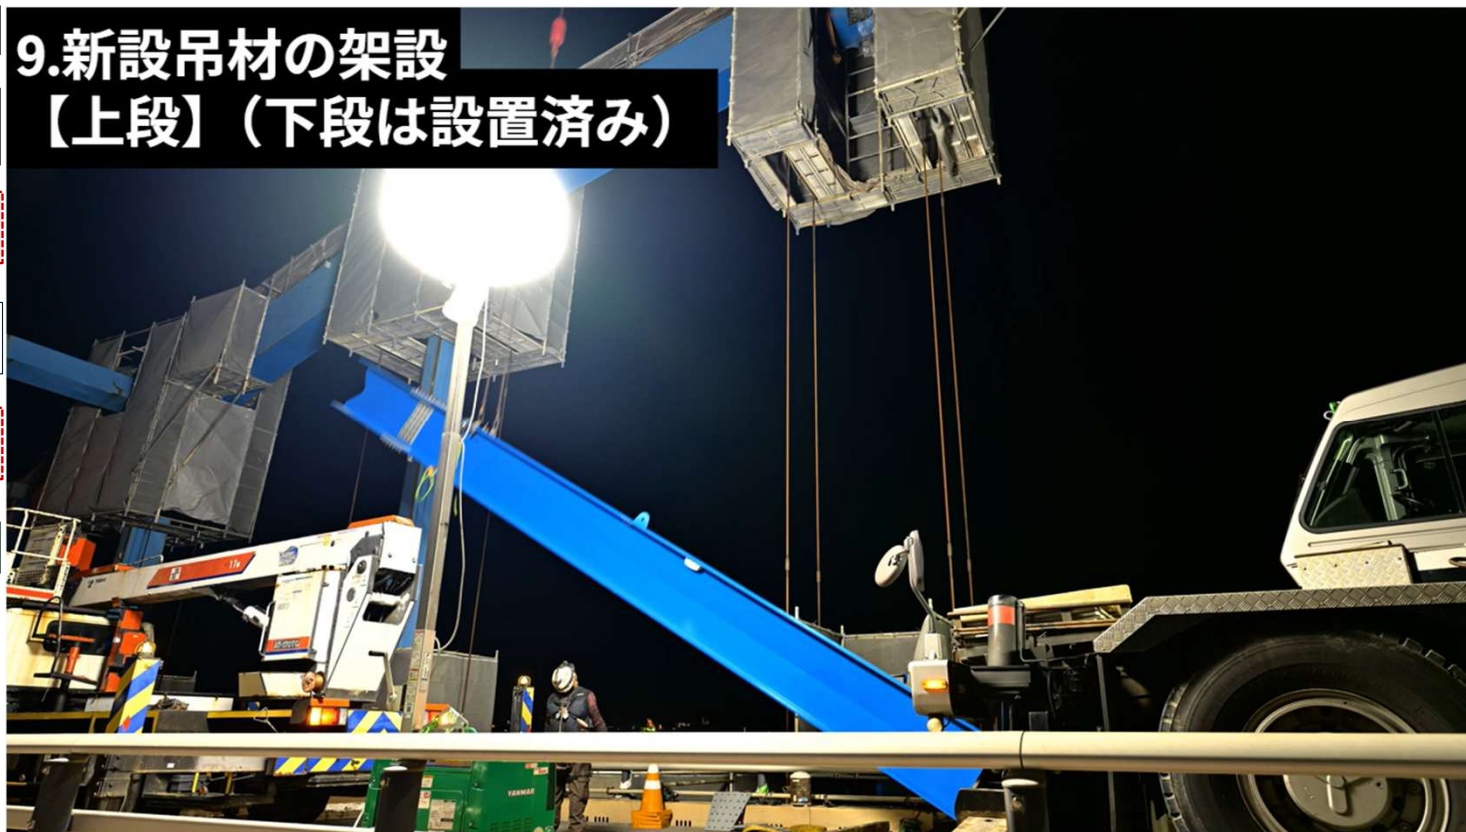
## 9.新設吊材の架設 【上段】(下段は設置済み)

9. 新設吊材の架設
