# 複合的自然災害に関する 工学的視点からみた地域防災の有り方 —阿蘇地域での事象を例として—

火山工学研究小委員会・斜面工学研究小委員会

「複合的自然災害に関する工学的視点からみた地域防災の有り方」  
－阿蘇地域での事象を例として－

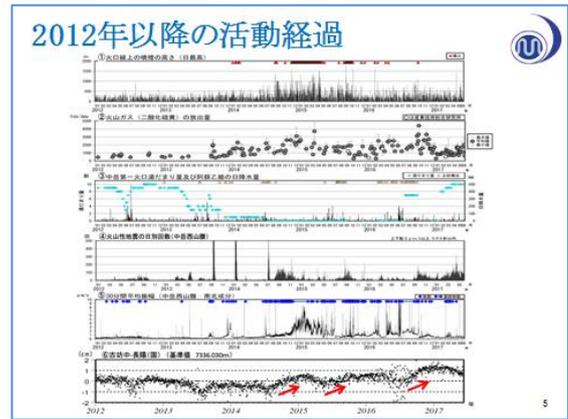
今回の活動経過図。火口湖（湯だまり）湯量の減少、火山性微動の活発化といった従来から知られた中岳の火山活動の典型的パターンがみられるとともに、GNSで草千里直下のマグマだまりの膨張が火山活動の高まりに対応して観測された。

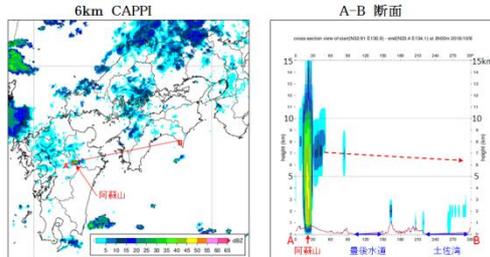
2016/10/08 01:00~06:00(10分ごと)

流向は東北東。火口から200km以上離れた土佐湾付近まで3時間近く検知。次第に上空のエコーが主体、高度が徐々に低下しているよう。

火山噴火は通常監視カメラで観測するが、この噴火の際には天候が悪く噴煙の状態などが見えなかった。しかしひまわりや気象レーダーで噴煙が捉えられた。

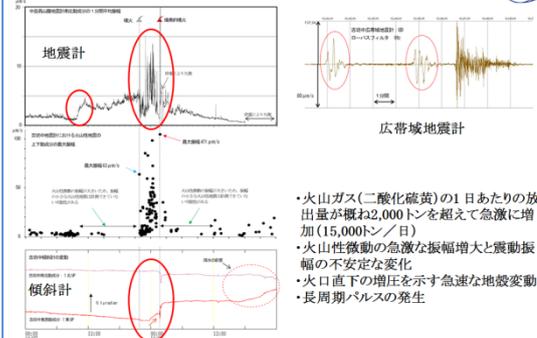
- 火山ガス(二酸化硫黄)の1日あたりの放出量が概ね2,000トンを超えて急激に増加(15,000トン/日)
- 火山性微動の急激な振幅増大と震動振幅の不安定な変化
- 火口直下の増圧を示す急速な地殻変動
- 長周期パルスの発生

今回の噴火の直前現象を示す。その前日から火山性微動の振幅の増大、二酸化硫黄放出量の急増、小規模な噴火があり、B型地震の急増、火口方向が隆起する傾斜変化が捉えられた。噴火直前には広帯域地震計で長周期パルスが観測された。

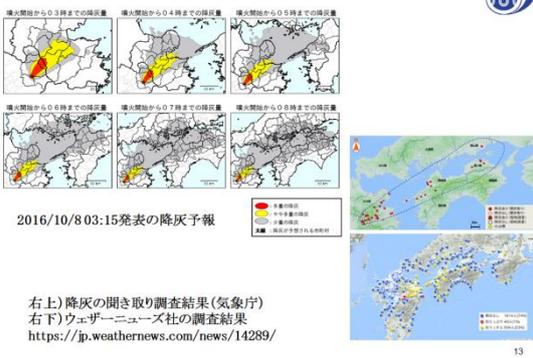
2016/10/8 03:15発表の降灰予報

右上) 降灰の聞き取り調査結果(気象庁)  
右下) ウェザーニューズ社の調査結果  
<https://jp.weathernews.com/news/14289/>

気象庁は、ひまわりの画像から推定した噴煙高度から降灰予報を03時15分に発表した。四国地方まで火山灰が降ることを予測したが、実際、聞き取り調査等では四国北部に降灰があったことが分かっている。

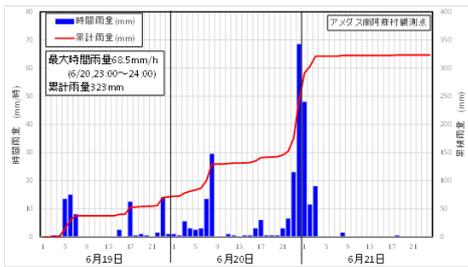
H28.6.19～6.21にまとまった降雨あり。  
特に、6.21PM23:00～6.22AM1:00に強い降雨あり。

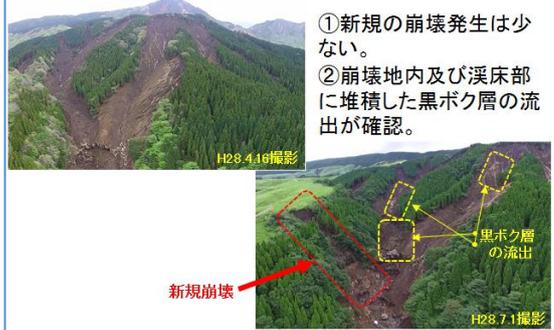
### 山王谷川(上流, 崩壊源)

- ①新規の崩壊発生は少ない。
- ②崩壊地内及び溪床部に堆積した黒ボク層の流出が確認。

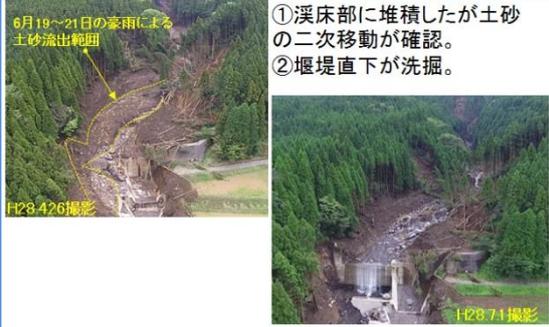
### 山王谷川(溪床部)

- ①溪床部に堆積したが土砂の二次移動が確認。
- ②堰堤直下が洗掘。

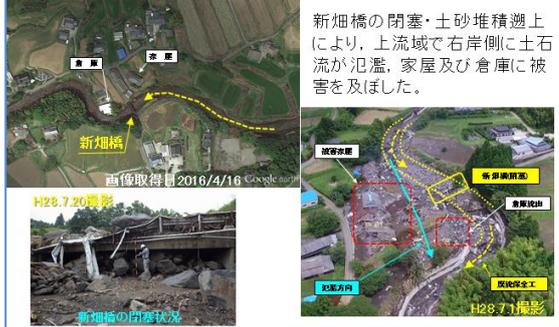
### 山王谷川(氾濫箇所)

新畑橋の閉塞・土砂堆積遡上により、上流域で右岸側に土石流が氾濫、家屋及び倉庫に被害を及ぼした。

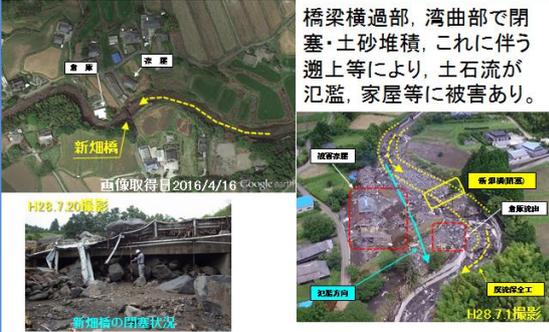
### 山王谷川(氾濫箇所)

橋梁横過部、湾曲部で閉塞・土砂堆積、これに伴う遡上により、土石流が氾濫、家屋等に被害あり。

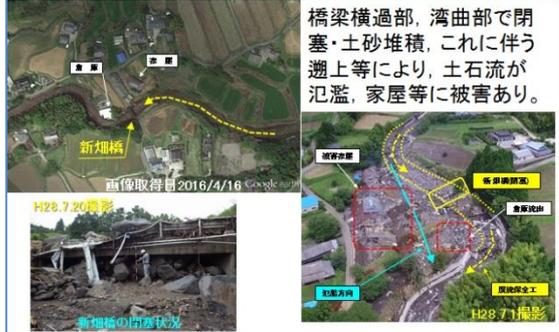
### 山王谷川(氾濫箇所)

橋梁横過部、湾曲部で閉塞・土砂堆積、これに伴う遡上により、土石流が氾濫、家屋等に被害あり。

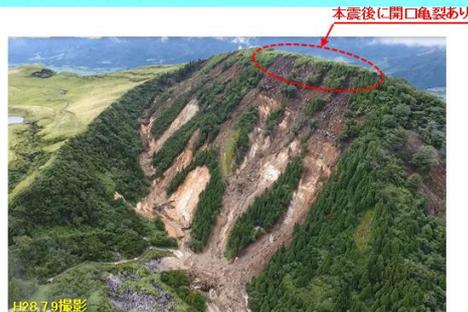
### 夜峰山(斜面崩壊→土石流化)

夜峰山北東側斜面(地獄温泉上流)

- ・多数の崩壊・土石流が発生した。
- ・地震時に発生した亀裂へ雨水が浸透し崩壊が発生した。(夜峰山等)
- ・地震時に渓床に堆積した土砂の二次移動伴う土石流が発生した。(山王谷川等)

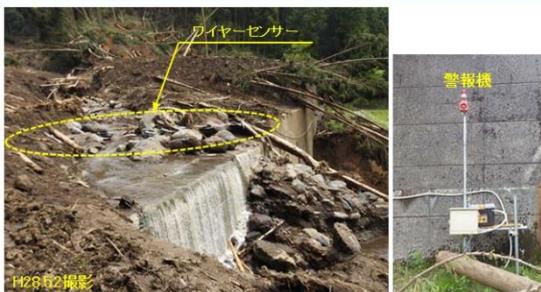
三王谷川砂防堰堤(山王谷川)

#### 警報装置設置

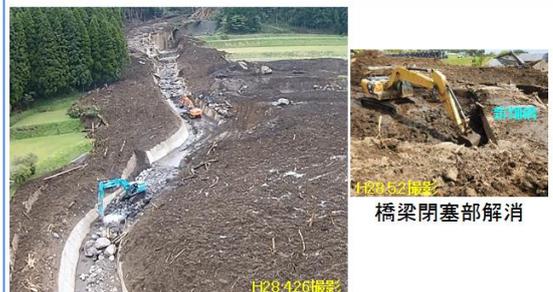
流路工内除石(山王谷川)

#### 除石工(巨石小割含む)

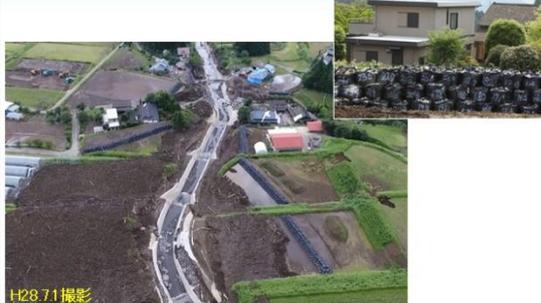
山王谷川

#### 導流堤

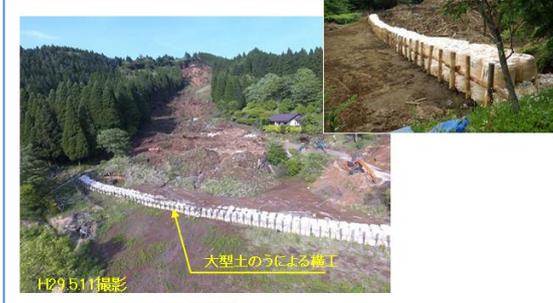
火の鳥温泉地区

#### 横工(土砂捕捉工)

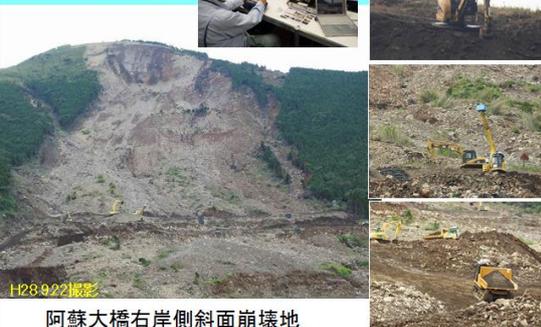
阿蘇大橋右岸側斜面崩壊地

#### 無人化施工

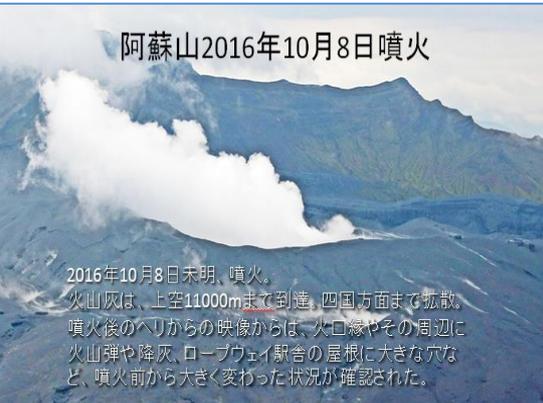
2016年10月8日未明、噴火。  
火山灰は、上空11000mまで到達、四国方面まで拡散。  
噴火後のヘリからの映像からは、火口縁やその周辺に火山弾や降灰、ロープウェイ駅舎の屋根に大きな穴など、噴火前から大きく変わった状況が確認された。

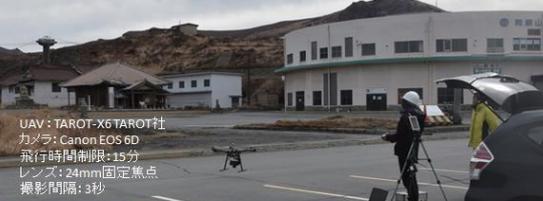
UAV：TAROT-X6 TAROT社  
カメラ：Canon EOS 6D  
飛行時間制限：15分  
レンズ：24mm固定焦点  
撮影間隔：3秒

緊急的に火口周辺2km四方の状況を把握するために、火口から1.3kmのロープウェイの駅舎前の駐車場を離陸地点とし、10月8日にUAVによる撮影を行った。

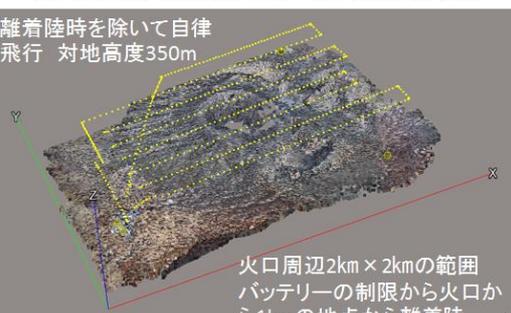
離着陸時を除いて自律飛行 対地高度350m

火口周辺2km×2kmの範囲  
バッテリーの制限から火口から1kmの地点から離着陸

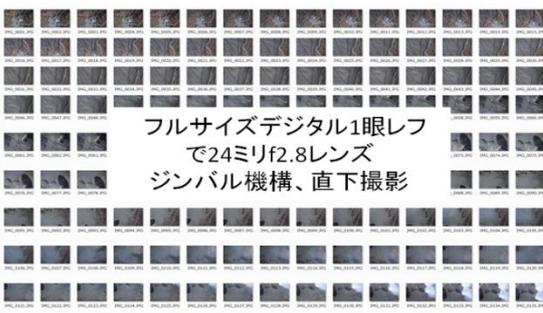
フルサイズデジタル1眼レフ  
で24ミリf2.8レンズ  
ジンバル機構、直下撮影

Bentley社のSfM/MVSソフトウェア「ContextCapture」を用いて撮影位置を推定し、モデルを作成した。GCPとして、阿蘇山ロープウェイ駅の駐車場の白線上に、現地測量点を2点設置した。また追加点として、Point1~4を設置した。これらの追加点の位置情報は、GoogleEarthから取得した。

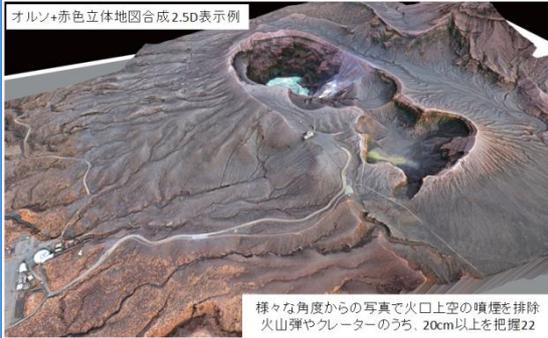
オルソ+赤色立体地図合成 2.5D表示例

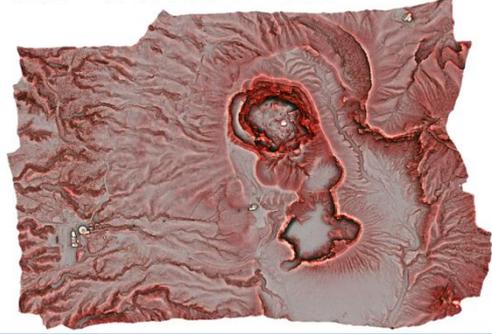
### 赤色立体地図 解像度20cm 噴煙の影響を完全に排除

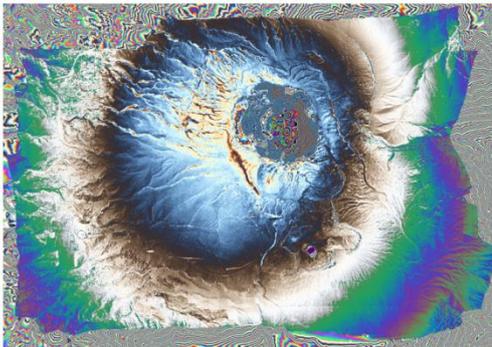
クレーター、泥流、土石流、降下火山灰の状況を把握できた

- 噴火を認知してから実際の撮影まで、2ヶ月を要した。  
→あらかじめ、噴火時の緊急撮影のためのルールを定めておくか、危険区域外からも長距離・長時間自立飛行できるような、機体の開発が必要。
- 作成した3Dモデルから、噴石による1m程度のクレーターのサイズや位置を把握できた。火山弾などのでっばりの高さは1.5m程度でも十分把握可能  
→クレーターの底は画像が対応しにくいので、深さについては直径3m程度は必要。

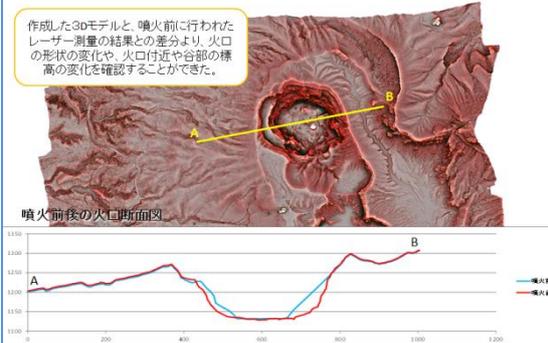
作成した3Dモデルと、噴火前に行われたレーザー測量の結果との差分より、火口の形状の変化や、火口付近や谷部の標高の変化を確認することができた。

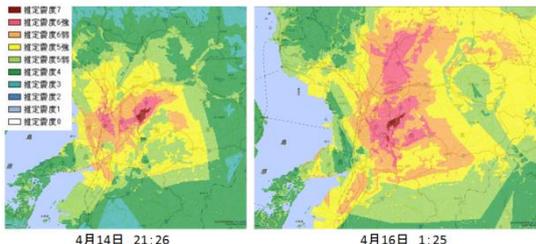
熊本地震の前震・本震の震度分布  
(J-RISQIによる)

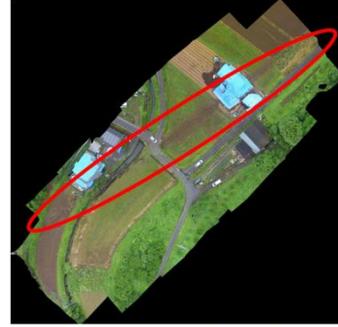
益城町に出現した地表地震断層 (UAVによるオルソ画像)

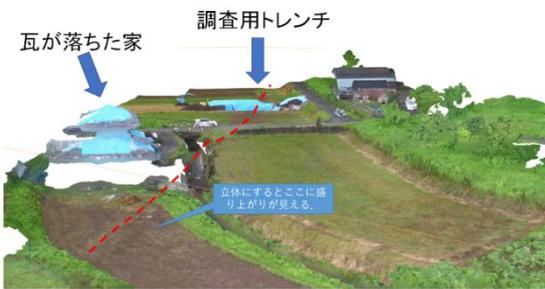
益城町に出現した地表地震断層 (UAVによる3次元モデル画像)

→広い範囲で地表地震断層の出現が確認された。

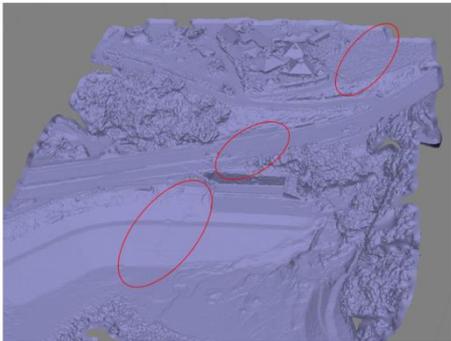
大切畑ダムを通る地表地震断層 (UAVによる3Dモデル)

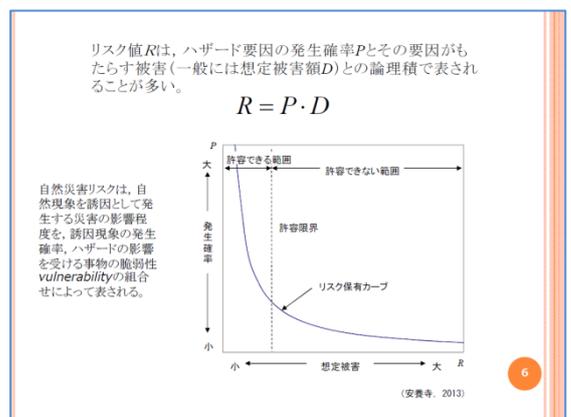
リスク値はハザード要因の発生確率と、それがもたらす被害の論理積として表される。

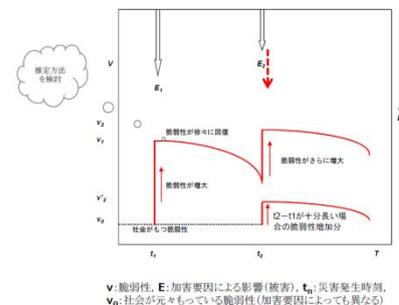
その概念を導入して時間軸における脆弱性の変化を概念的に考えてみる。社会がもつ自然災害に対する脆弱性は、災害現象の加害要因によって発生直後に急増する。一般には救援、応急復旧、復旧・復興によって社会の脆弱性は徐々に回復する。しかし災害前の状態に回復する前に次の加害要因が影響を与えると、脆弱性はさらに増大し、場合によっては回復速度がより遅くなることも考えられる。これを動的リスク評価として提案したい。

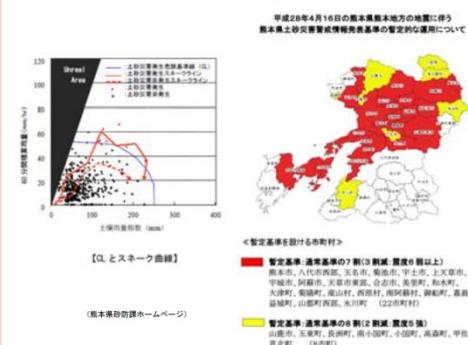
ソフト対策の一例として、熊本地震後の豪雨による土砂災害警戒情報の引き下げを示す。震度6以上の地域では通常の雨量基準から3割減、震度5強の地域では2割減が暫定基準とされた。これは過去の事例に基づいているが、今後は地質条件の相違などを考慮したより詳細な引き下げ率の検討が望まれる。
