2011.4.6  
土木学会  
構造工学委員会調査団

福島県内における鋼橋の被害調査報告  
(大黒橋，天神橋，鎌田大橋，大正大橋)

本報告書は、東日本大震災による土木構造物の被害状況として、福島県中通り地方における鋼橋（道路橋）の調査結果をまとめたものである。

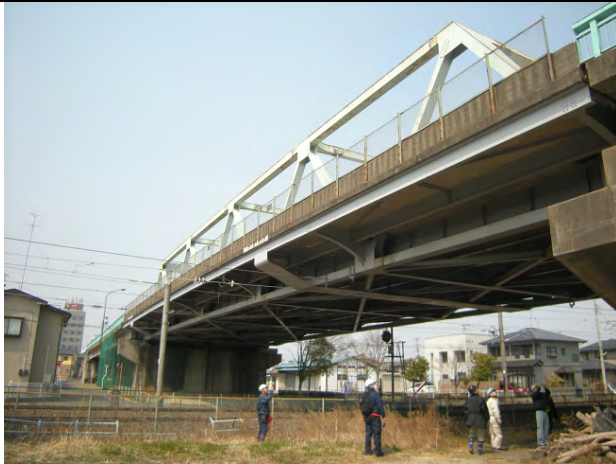
大黒橋  
全 景

1966 年に竣工した大黒橋は、東北本線と交差する市道跨線橋である。調査時点では通行止めの措置がされていた。地震力によって、下弦材と端床桁の格点部における端床桁下フランジおよび下横構の接合部のリベットが破断している。また、格点部の下のピン支承においても橋軸直角方向に上沓部と下沓部の間がずれた痕跡が認められる（塗装部分に茶色の下塗りの色が見られる）。さらに、ガセットプレート下のソールプレートと上沓部の間もずれた痕跡が認められる。

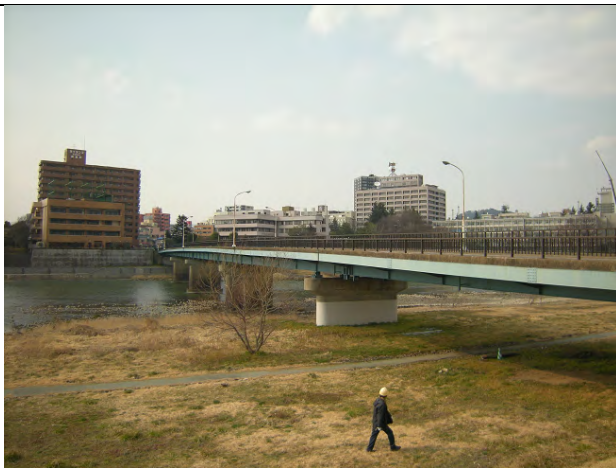
天神橋  
全 景

天神橋は、阿武隈川に架かるゲルバー形式の合成箱桁橋である。1964 年に竣工し、1995 年に落橋防止装置が設置されている。調査時点では通行止めの措置がされていた。橋軸方向の地震力が作用したため、結果的に弱点となった右岸側の落橋防止装置のアンカーボルトが埋め込まれていた沓座コンクリートにおいて、アンカーボルトの引き抜けに伴うひび割れが発生した。しかし、ゲルバー桁の反対側のゲルバーヒンジ部には特に変状は認められない。以下の写真に示すように桁かかり長および落橋防止装置の増設時に、沓座コンクリート部にもアンカーボルトが設置されていた。なお、橋脚はケーソン基礎、橋台は杭基礎を有しており、橋脚、橋台が側方流動などにより移動したとは考えにくい。また、被災後の桁端部の伸縮継手部の遊間はそれほど大きく広がっていないのは、後述の鎌田大橋と状況が異なっている。

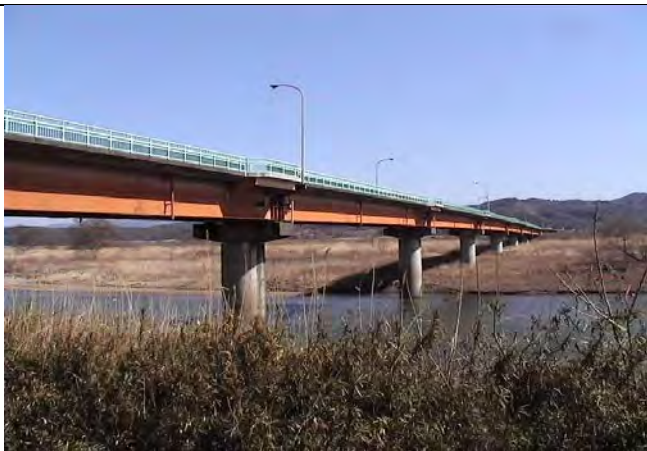
鎌田大橋  
全 景

鎌田大橋は、阿武隈川に架設された福島市管理の道路橋であり、1972 年に竣工した。調査時点では通行止めの措置がされていた。地震力により、A1（左岸）側橋台部の支承板支承（可動支承）のサイドブロックが破断している。この破断は左岸側橋台の支承 3 基全てで生じていたが、右岸側橋台ではこのような破断は生じてはいない。また、橋梁中心軸が A1 橋台から P2 橋脚間において上流側へ 150mm 程度移動している。A1 橋台と P1 橋脚間の伸縮装置では、遊間異常が認められ、通常 50mm の遊間が 200mm となっている。一方、橋台や橋脚といった躯体自体には、地震による目立った損傷は確認されず健全な状態である。

竣工図面を確認したところ、各橋脚の基礎はケーソン基礎であるが、橋台は直接基礎であり、そのフーチングの設置位置も比較的浅く、橋台が後方に移動および沈下した可能性がある。そのため、A1 側の可動支承が橋軸方向に移動しながらサイドブロックを破断させた可能性も考えられる。橋脚（特に、P1 あるいは P2 橋脚）が側方移動あるいは傾斜したとの考えもあるが、橋脚はケーソン基礎であることからその可能性は低い。また、橋台側の橋台が沈下したために高欄が傾斜していると考えることができ、前述の天神橋の橋台の挙動と大きく異なる。

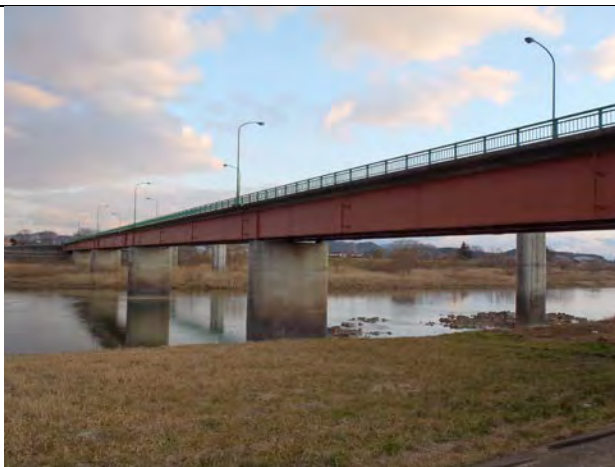
大正橋  
全 景

大正橋は、阿武隈川に架設された福島県管理の道路橋であり、1971 年に竣工した。調査時点では通行止めの措置がされていた。調査時に確認された損傷は、左岸側橋台における支承の移動制限装置（後から支承の前面に設けた）が脱落している。また、支承板の移動制限のための橋台側突起にも変状が認められる。落橋防止装置のアンカーボルトの引き抜けとアンカーボルトを定着した橋台コンクリートの損傷、およびアンカーボルトの破断が認められる。なお、右岸側では損傷は確認されていない。そして、管理者より橋脚上の支承サイドブロックの破断とゲルバー部における遊間異常が確認されているとの報告があった。しかし、橋脚や橋台といったコンクリート躯体には大きな損傷は見られない。

左岸側橋台における損傷は、橋軸方向に大きな地震力が作用したため、可動支承が移動制限装置に衝突して移動制限装置が溶接部で破断し脱落したことで、落橋防止装置に地震力が作用してアンカーボルトに予想以上の力が作用したために生じた可能性がある。なお、橋脚、橋台ともケーソン基礎であり、橋脚、橋台が側方移動あるいは傾斜した可能性は低い。

今回の地震動は、左岸側の地盤を大きく変動させるような周期であったのか、地盤変形により基礎ごと動いたため、橋脚には損傷がなく、橋桁が動くような挙動を示したとも考えられる。しかし、天神橋と本橋梁はゲルバー形式であり、また、橋脚、橋台とも杭基礎あるいはケーソン基礎となっていることから、やはり橋軸方向の過大な地震力により移動制限装置、落橋防止装置のアンカーボルトが損傷したと考えられる。なお、ゲルバーヒンジ部には落橋防止装置が設置されていない状況であるので、早急に設置することが必要と考えられる。
