# 歴史的建造物の被害

国士舘大学理工学部 橋本 隆雄

## 1. 熊本城の被害

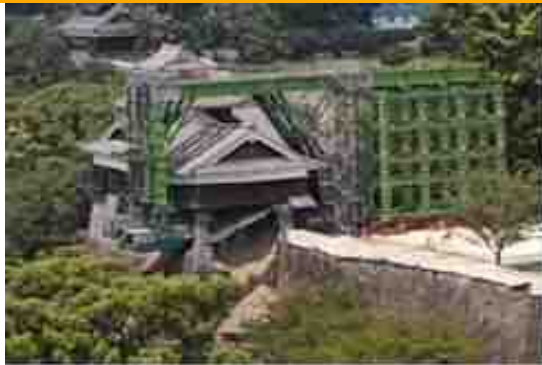
飯田丸櫓台石垣(隅石の算木積みは健全)

✓ 石垣の裏込め材が石材のみの場合は、崩壊する可能性が高い。

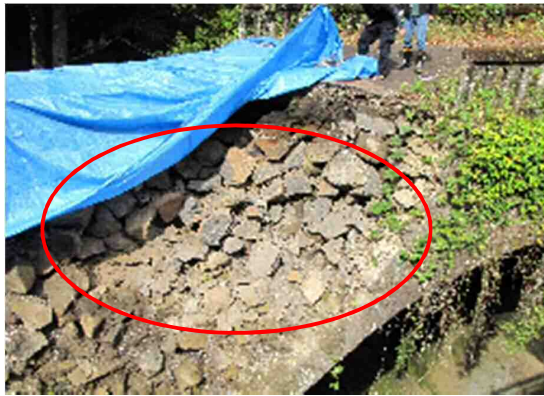
石材のみの中詰め

壁石の崩壊部に礫詰めで補修した場合は、崩壊する可能性が高い。

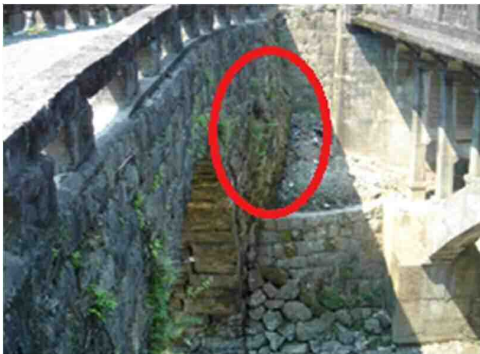
(a) 地震前右岸上流側壁石の孕み

地震前に壁石にハラミ等の損傷がある場合は、崩壊する可能性が高い。

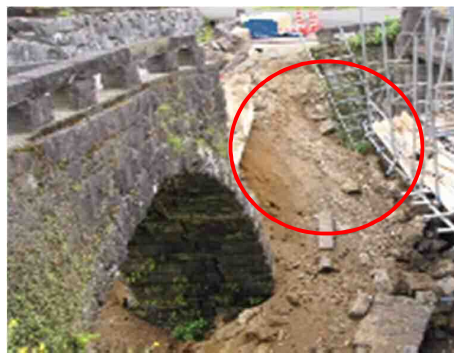
(b) 地震後の右岸側壁石崩壊状況

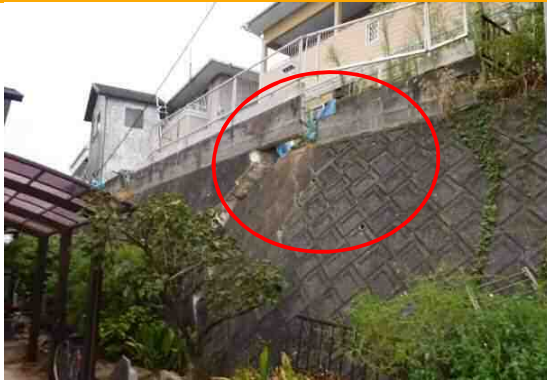
(a) 練石積擁壁の縦クラック(益城町)

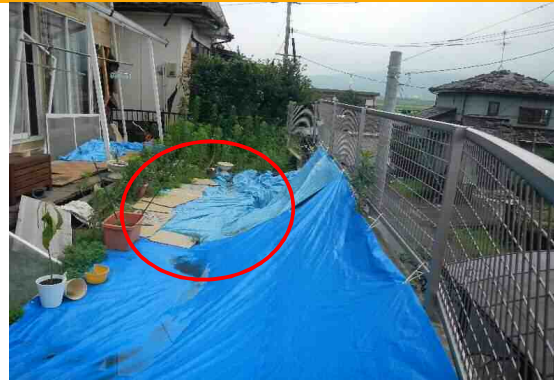
(b) 擁壁の上部宅地地盤の沈下(益城町)

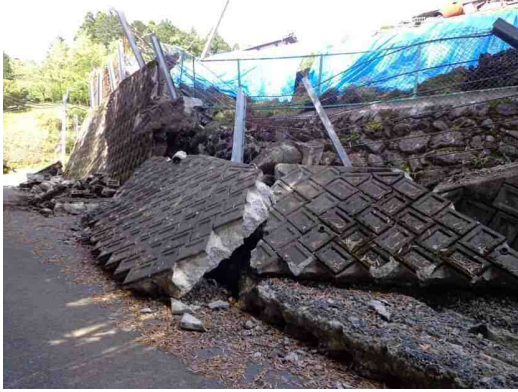
(e) 練石積擁壁の倒壊(西原町)

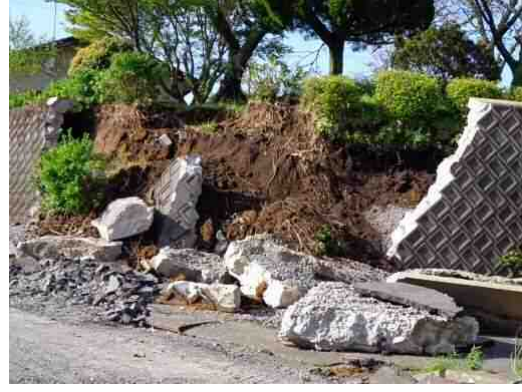
(f) 練石積擁壁の倒壊(南阿蘇村)

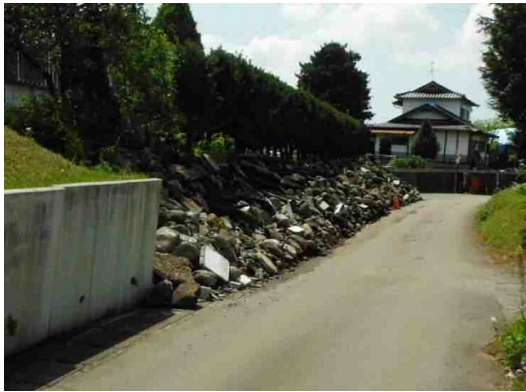
(g) 空石積擁壁の崩壊(西原町)

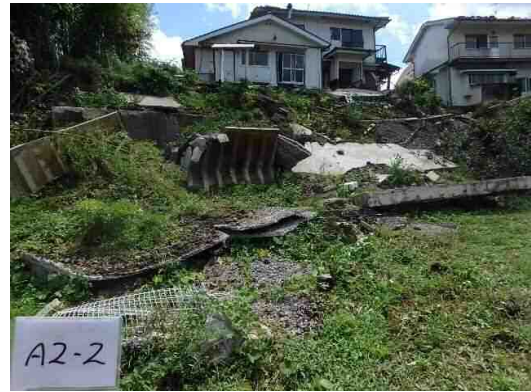
(h) L型擁壁の倒壊(南阿蘇村)
