積石構造物の被害分析

国士舘大学理工学部 まちづくり学系教授
工学(博士) 橋本 隆雄

1. 熊本城の石垣被害分析
2. 石積擁壁の被害分析
3. 石橋の被害分析

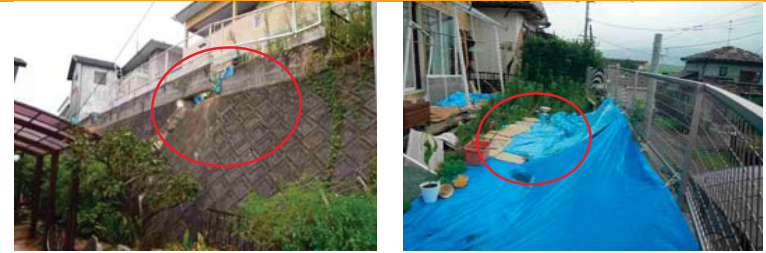
(a) 練石積擁壁の縦クラック(益城町) (b) 擁壁の上部宅地地盤の沈下(益城町)

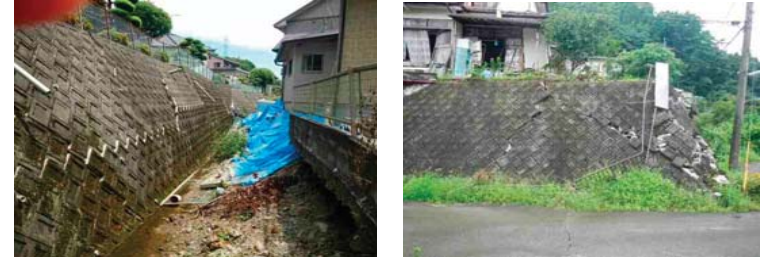
(c) 練石積擁壁の横クラック(益城町) (d) 練石積擁壁のコーナー部の崩壊(益城町)

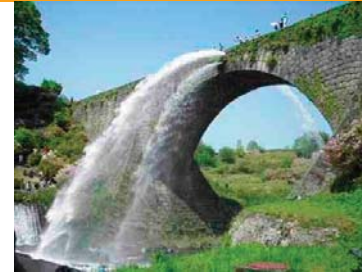
(a) 地震前の放水状況

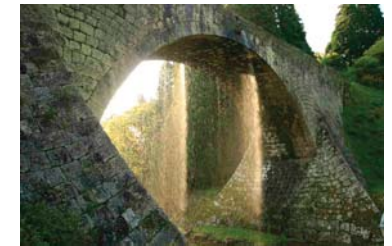
(b) 地震後のアーチ輪石からの漏水状況
