平成28年(2016年)熊本地震 液状化調査報告(第1報)

現地調査:2016年4月28日～5月1日
2016年5月11日～5月12日

関東学院大学 若松 加寿江
防災科学技術研究所 先名 重樹
同 小澤 京子

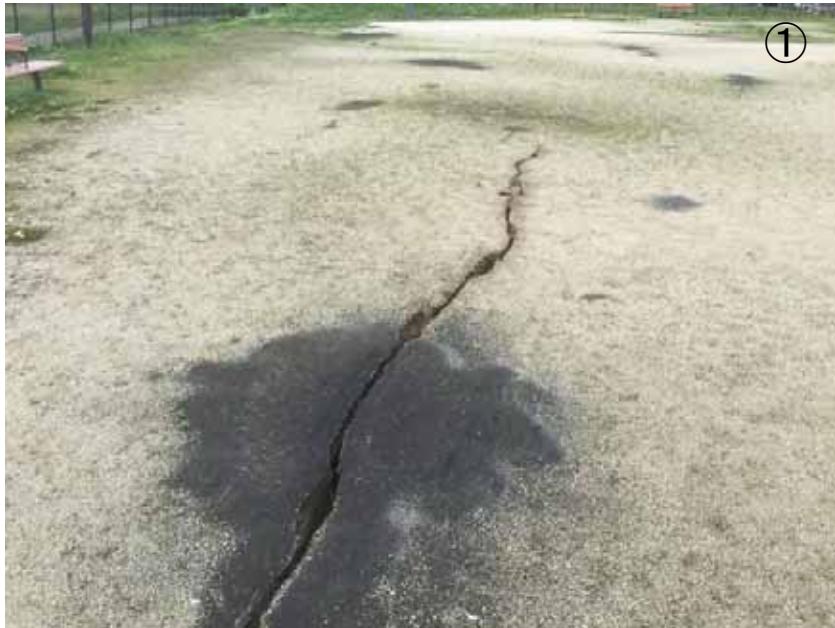
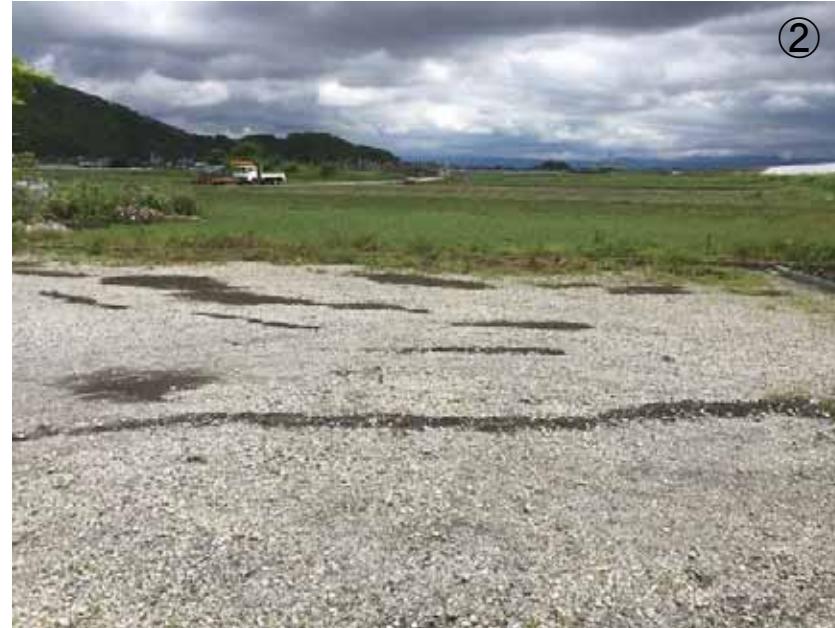
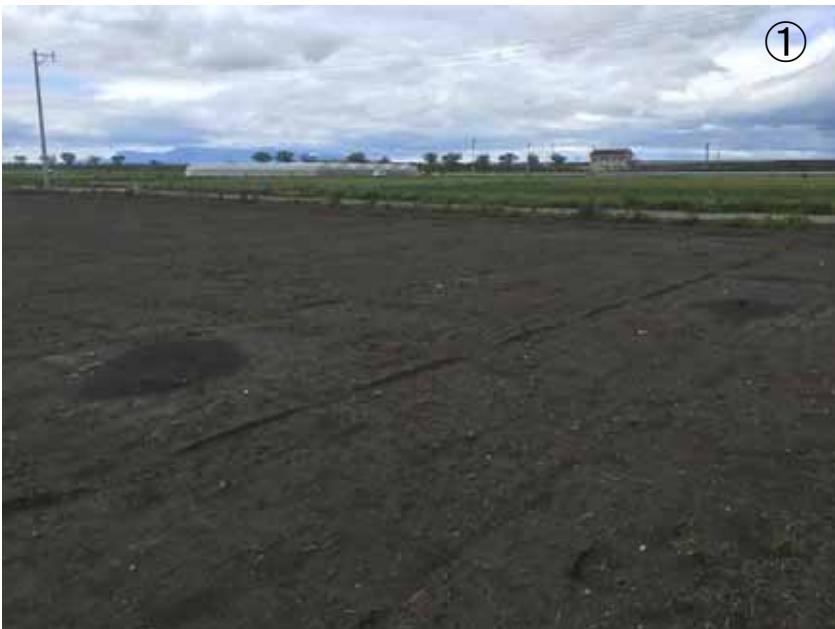
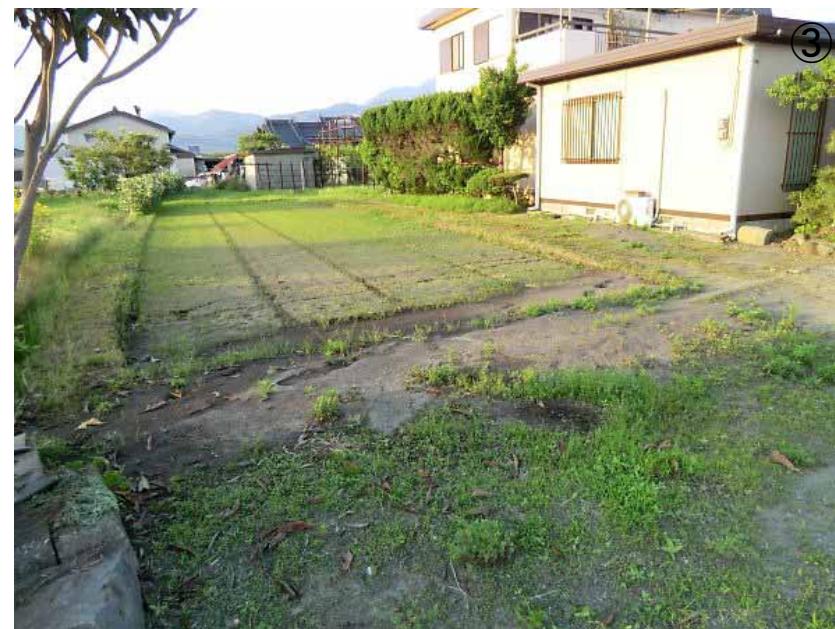
熊本市西区小島下町の被害 (丸数字は図6の地点番号)

西区小島下町と沖新町は干拓地である。4月15日に撮影されたGoogle Earth 画像には、農地に多数の噴砂が見られる。小島下町において現地で確認した噴砂は黒色であった。

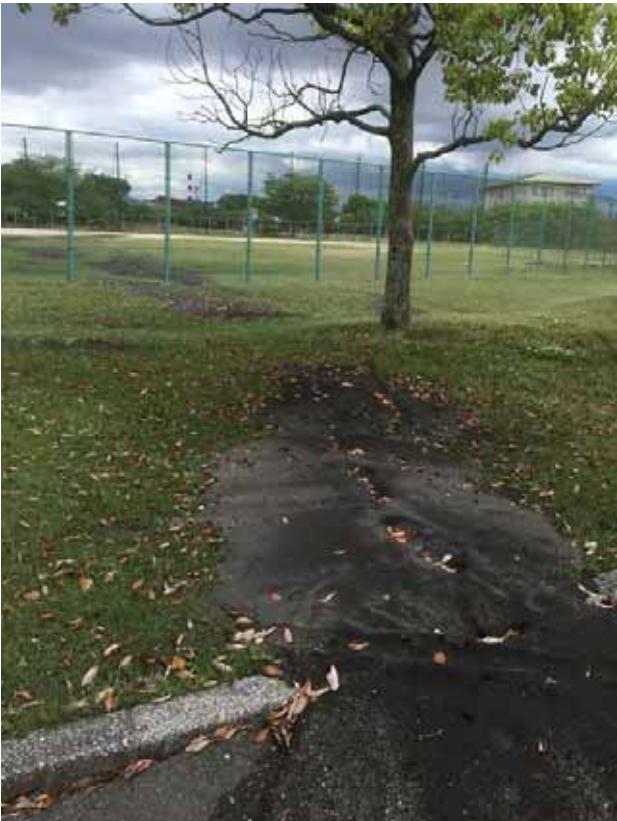
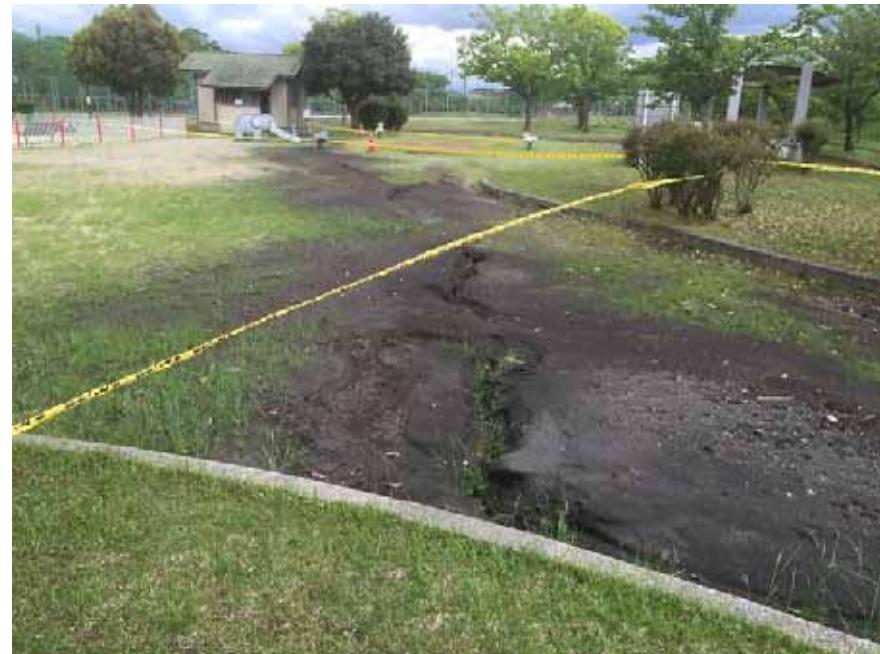
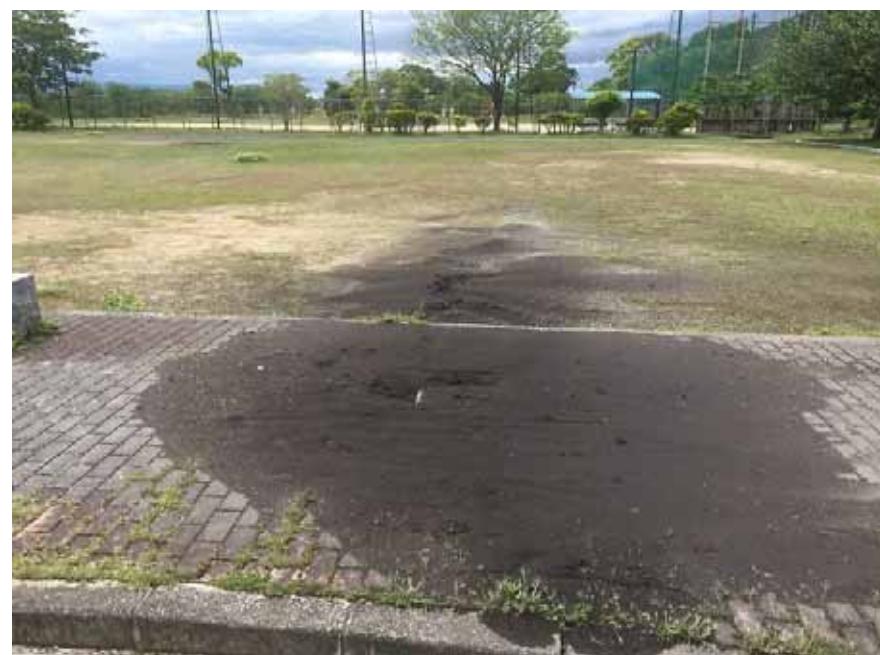
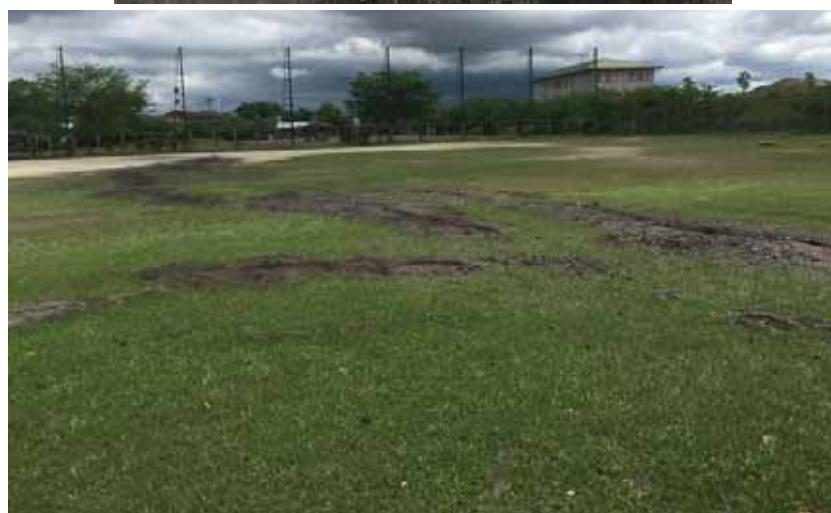
熊本市西区小島中町の被害

明治34年測量の地形図では、小島中町付近の白川は現在より北側に蛇行している(現在も、北端に旧河道の名残の水路がある)。この場所は、運動公園になっており、一面に噴砂が見られた。公園中央には、川に平行した大きな亀裂が見られた。

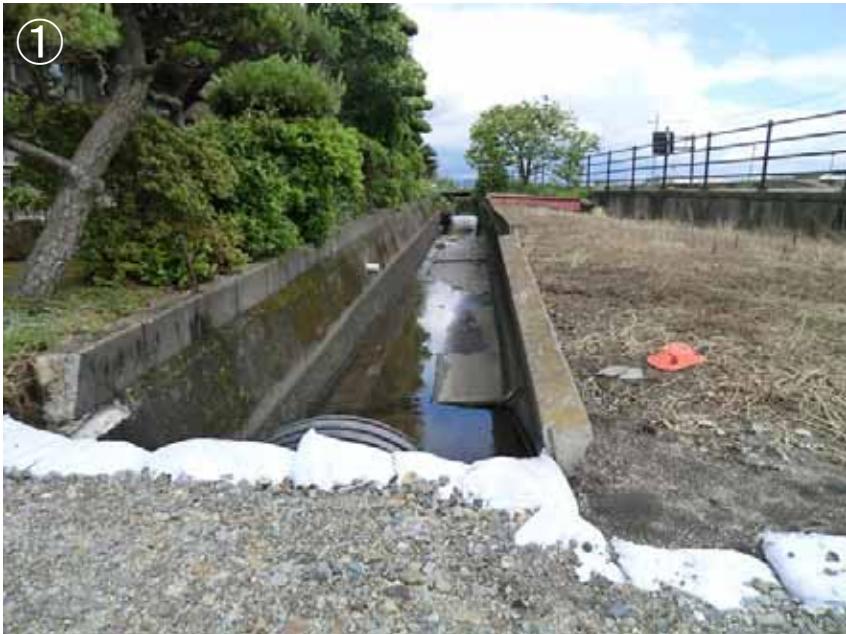
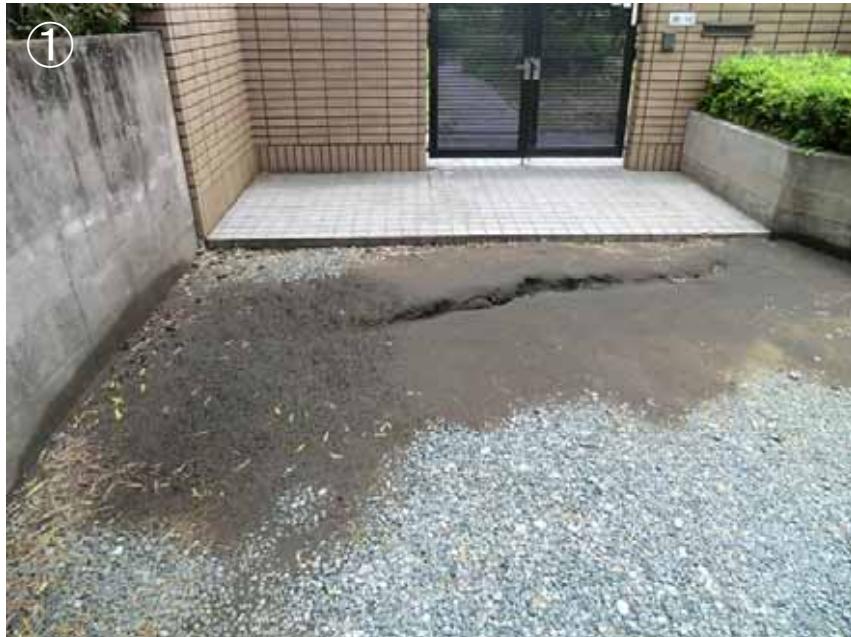
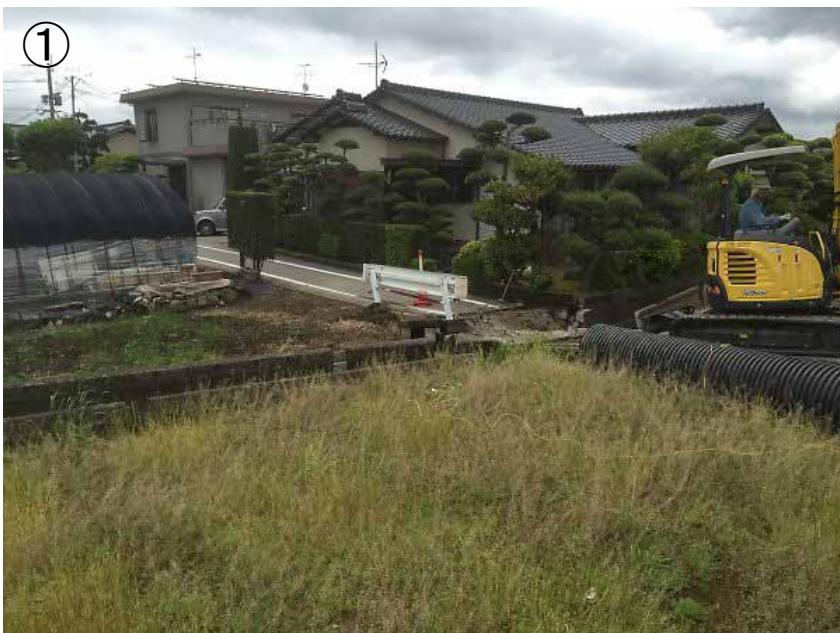
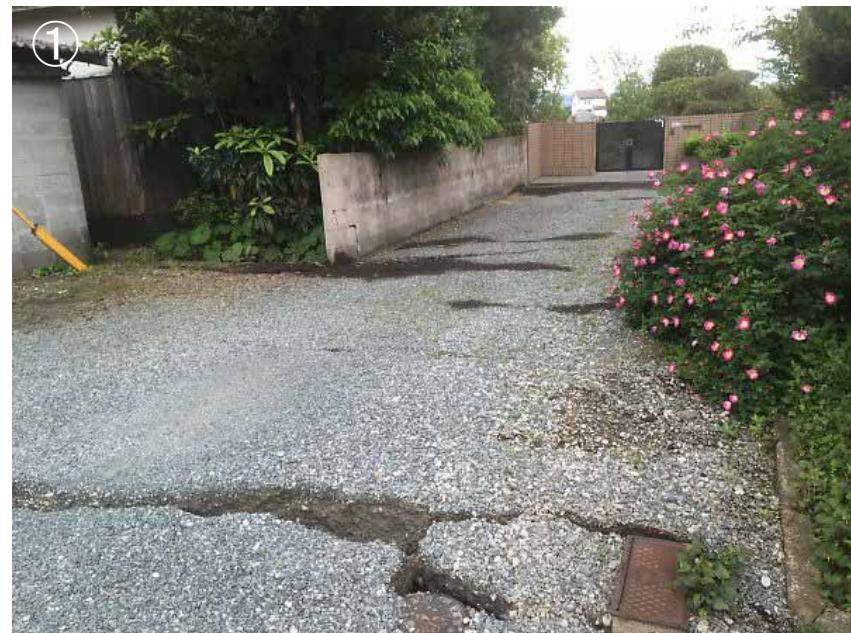
熊本市西区中原町住宅地の被害

図8①は、自然堤防上に立地する昔からの集落である。東西に流れる2本の水路に挟まれている。ここでは宅地の被害が多数見られた。

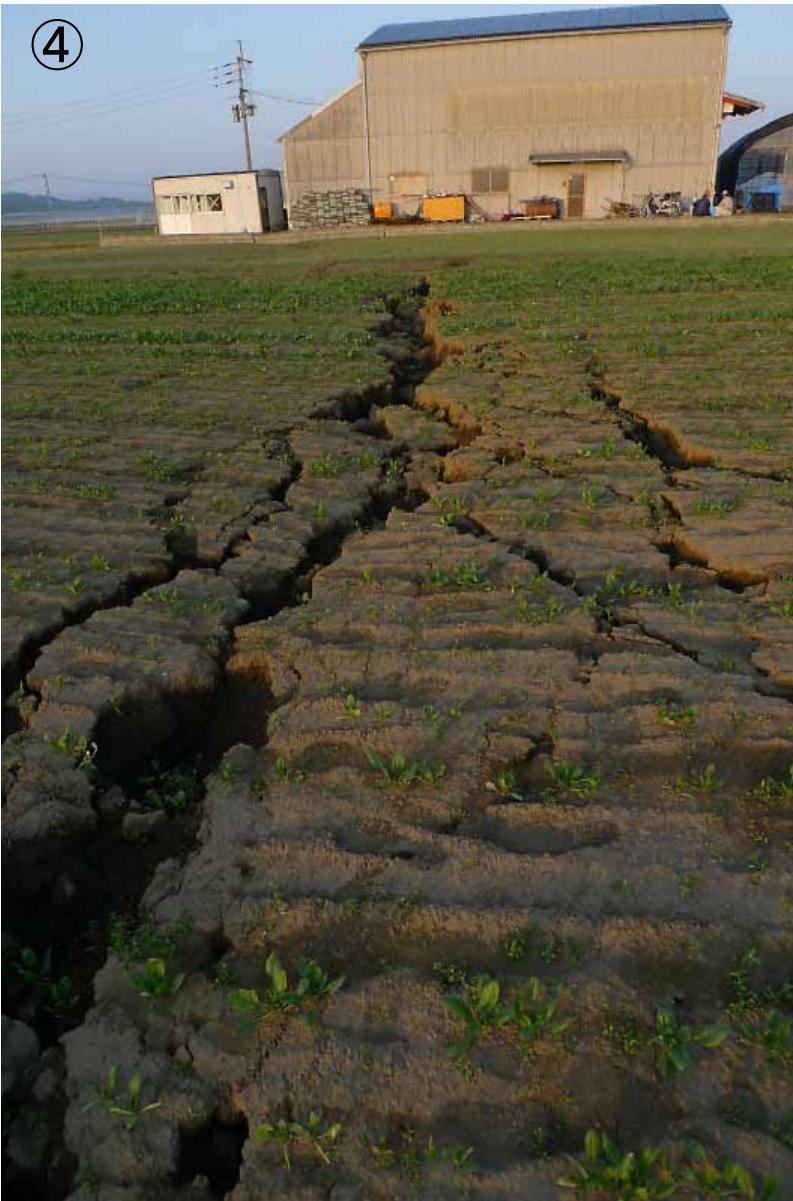
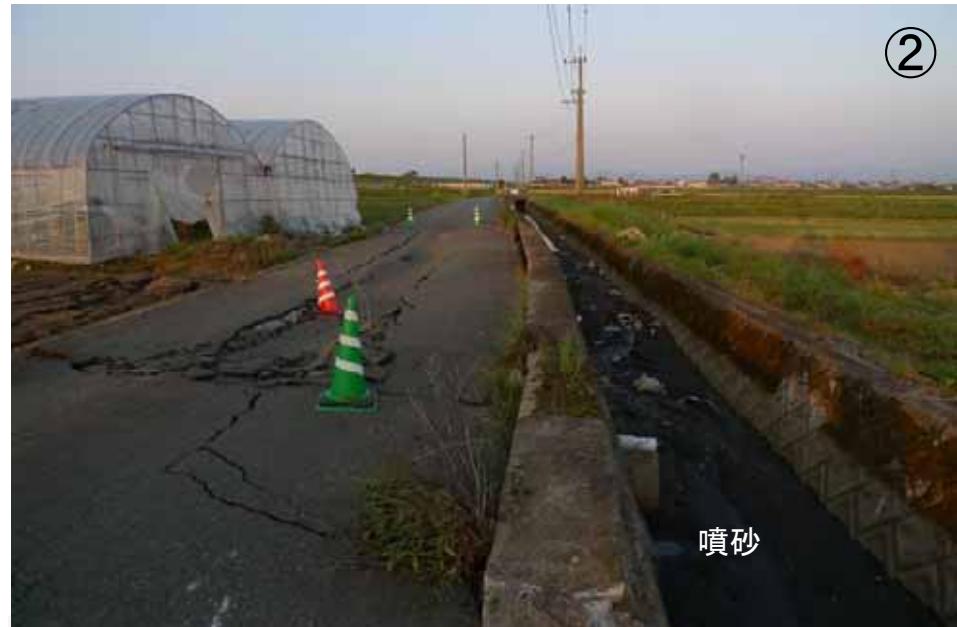
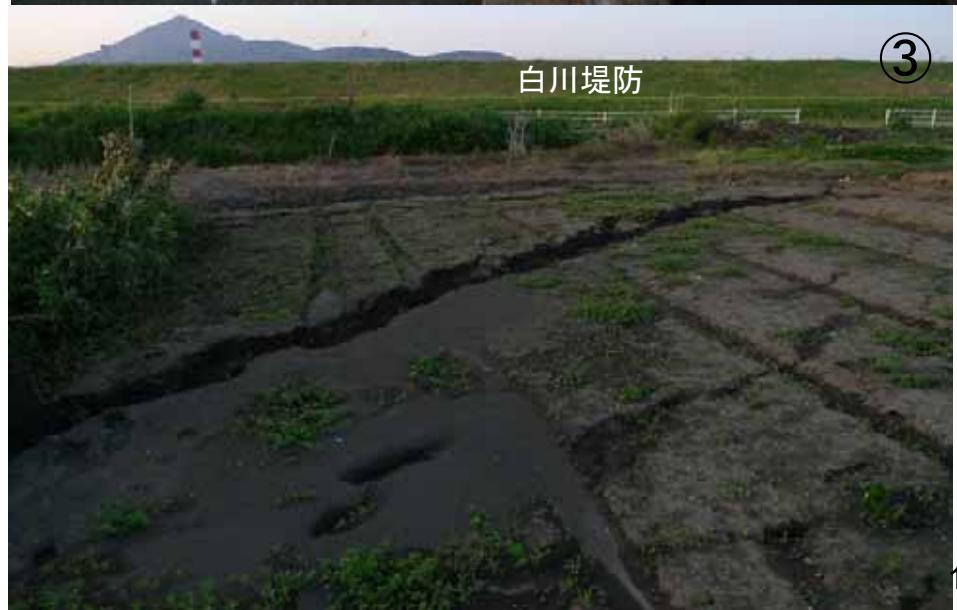
熊本市南区今町・西区中島町・中原町の被害

②～⑦は、白川に合流する2本の水路に挟まれた地区である。ここでは、水路に平行な開口亀裂が多数見られた。白川に近い農地では、大量の噴砂があった。住宅地も被害を受けていた。

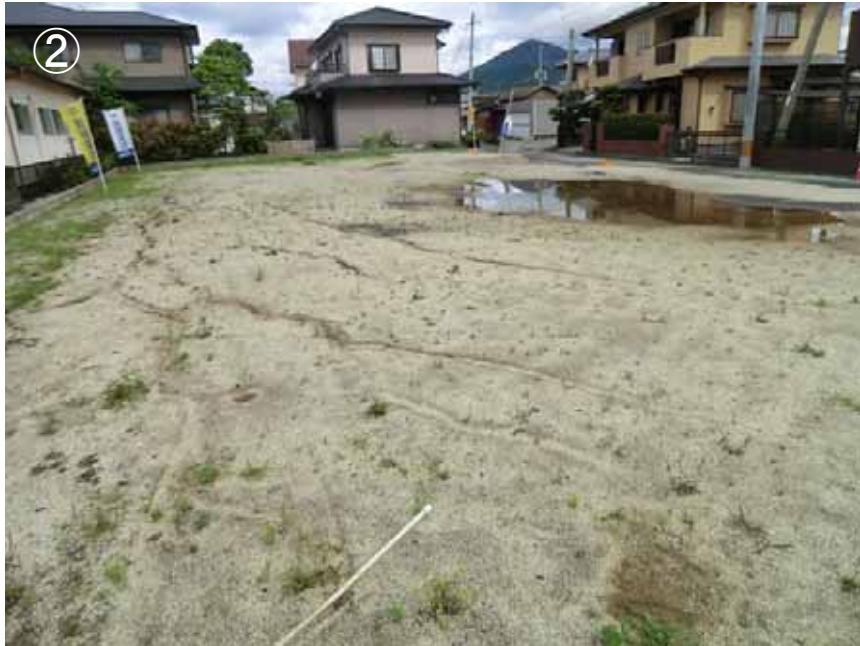
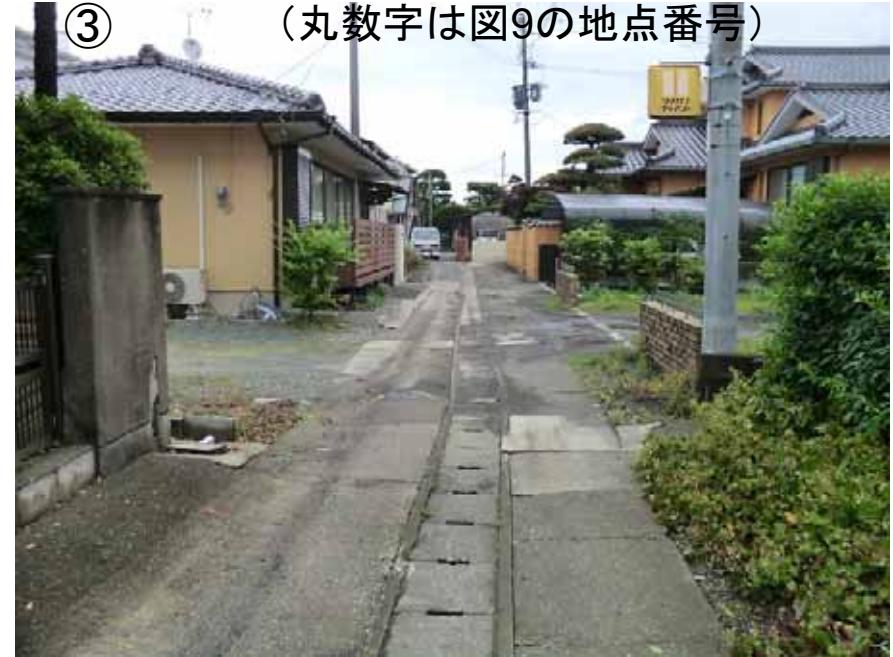
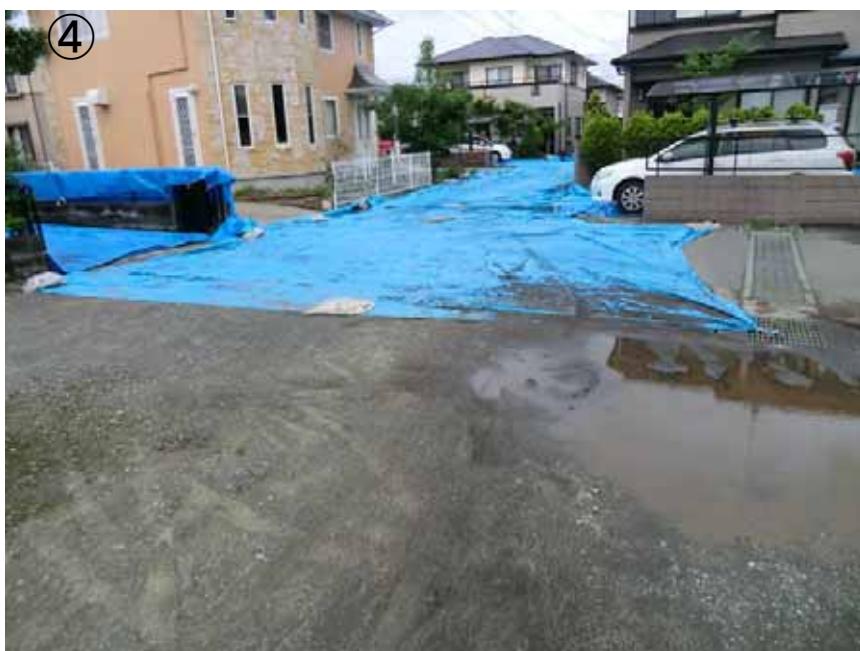
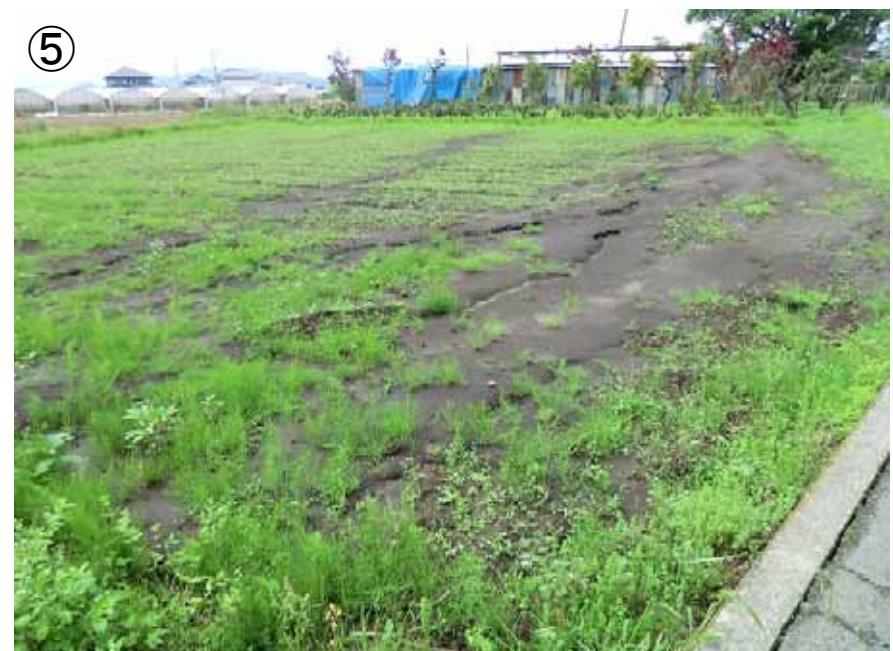
熊本市南区土河原町・砂原町・孫代町の被害

明治34年の地形図に見られる三つの集落(自然堤防)とその周囲の後背湿地で大量の噴砂が見られた。噴砂があったのは白川に注ぐ幅2m程度の水路沿いの地域である。住宅地の生活道路の亀裂・噴砂、電柱の傾斜・沈下(0.5~1m)、校庭や農地での亀裂・噴砂などの被害が見られた。複数の亀裂が水路と平行に50m余り連続する箇所もあった。宅内には立ち入らなかったため、住宅の被害は不明であるが、住宅にも影響を及ぼしていると推測される。

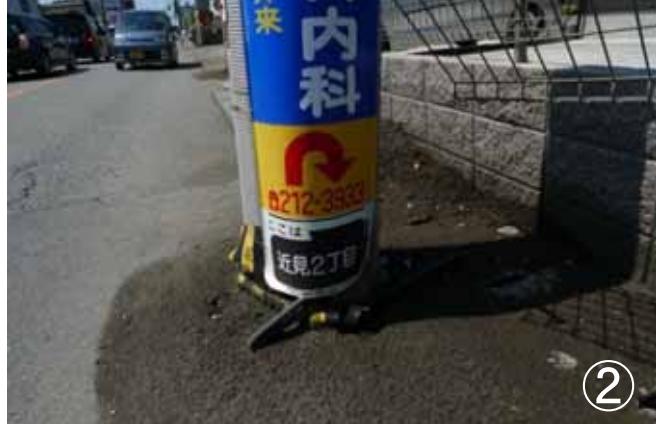
②

鹿児島街道に沿って大量の噴砂が見られ、両側の住宅や店舗が著しく傾斜していた。液状化の影響は通りから2、3軒で、その先には変状は見当たらなかった。図10で通りから少離れた地点に噴砂撮影地点のアイコンがあるのは、路地に入って液状化の影響範囲を確認したものである。

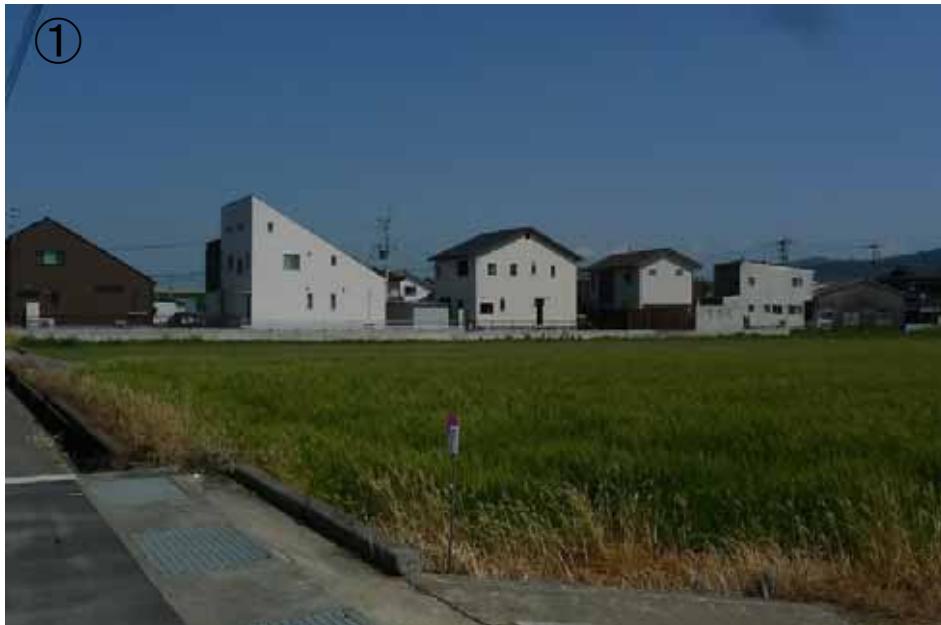
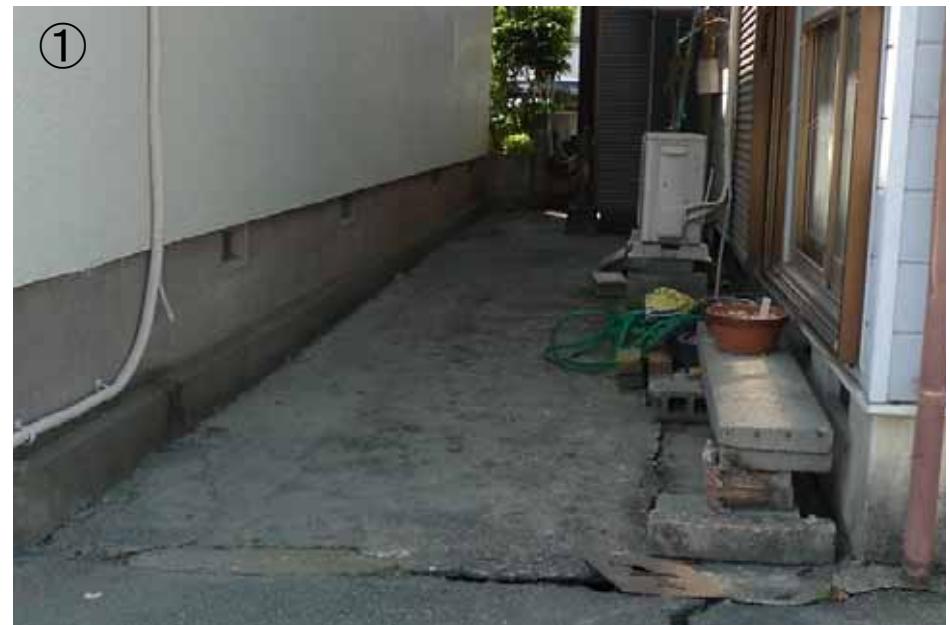
加勢川、緑川、浜戸川が接近して流れる地区で、網の目状の水路が見られる。パッチ状の農地の区画から氾濫常襲地と推測される典型的な後背湿地。下図の旧版地図を見ると、浜戸川は明治期には著しく曲流している。一帯の農地では、浜戸川に平行な噴砂を伴った地割れが多数見られた。図13の①地点では、築後3年の住宅10棟余りが液状化により傾斜した。住民によれば、住宅はベタ基礎で、不同沈下量は5cm以上のことである。②地点では細礫の噴出が見られた。

液状化により不同沈下した住宅群

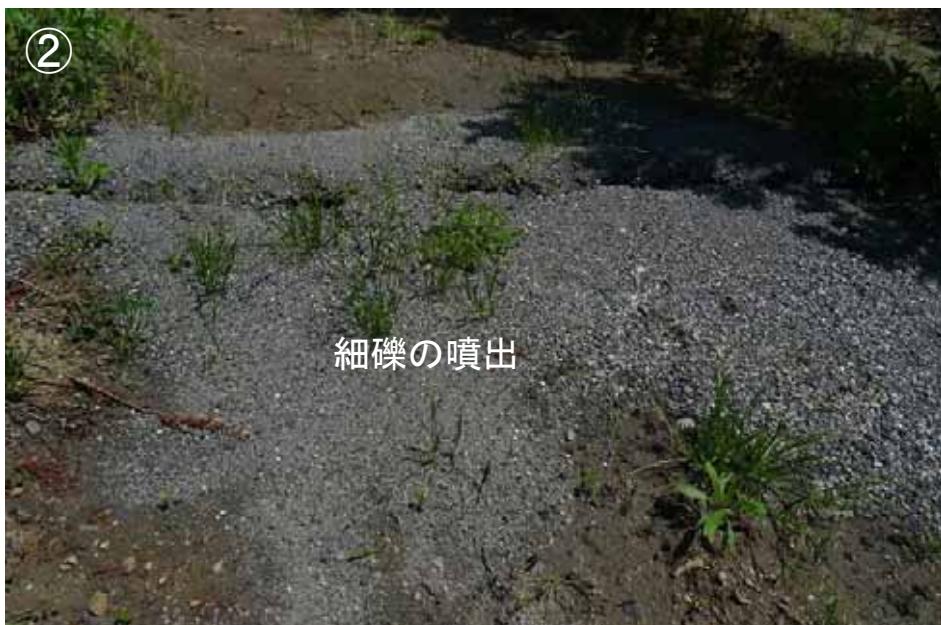
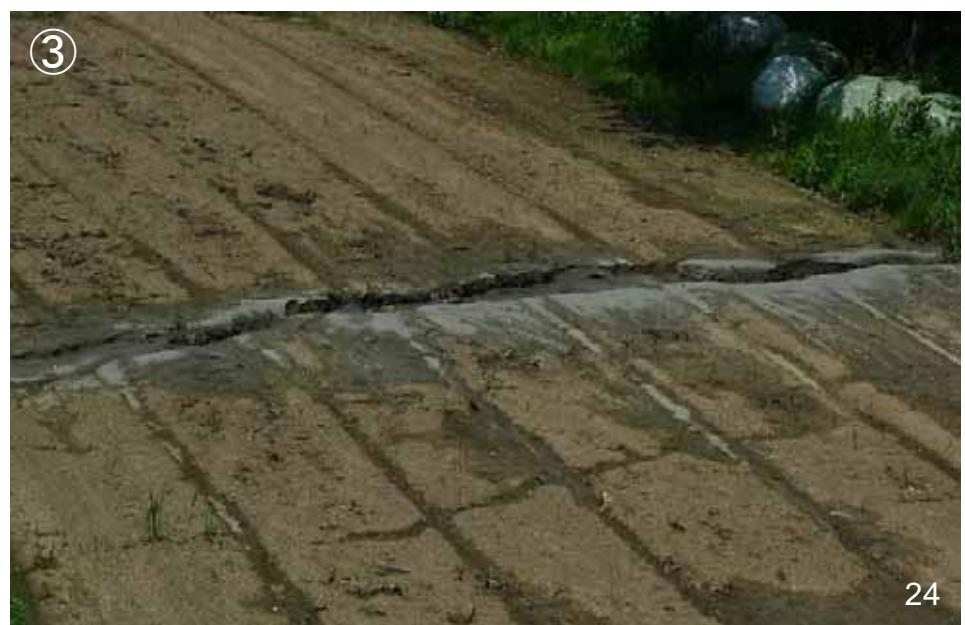
細礫の噴出

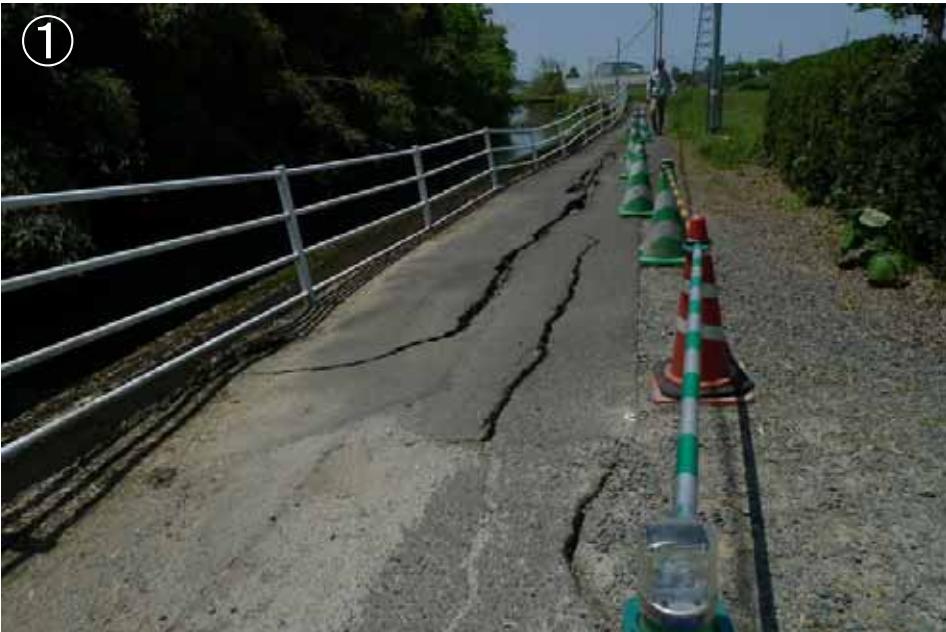
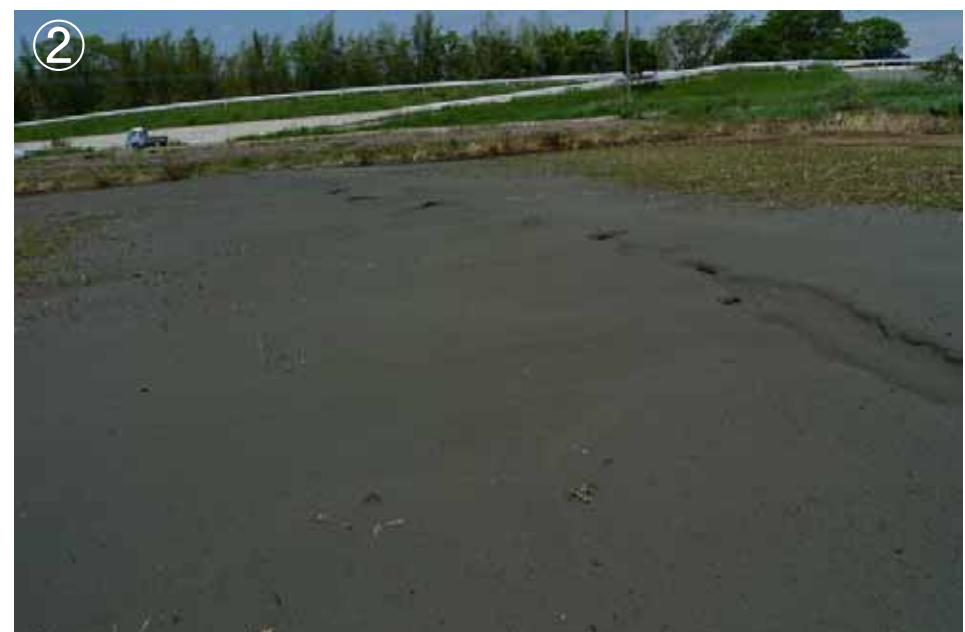
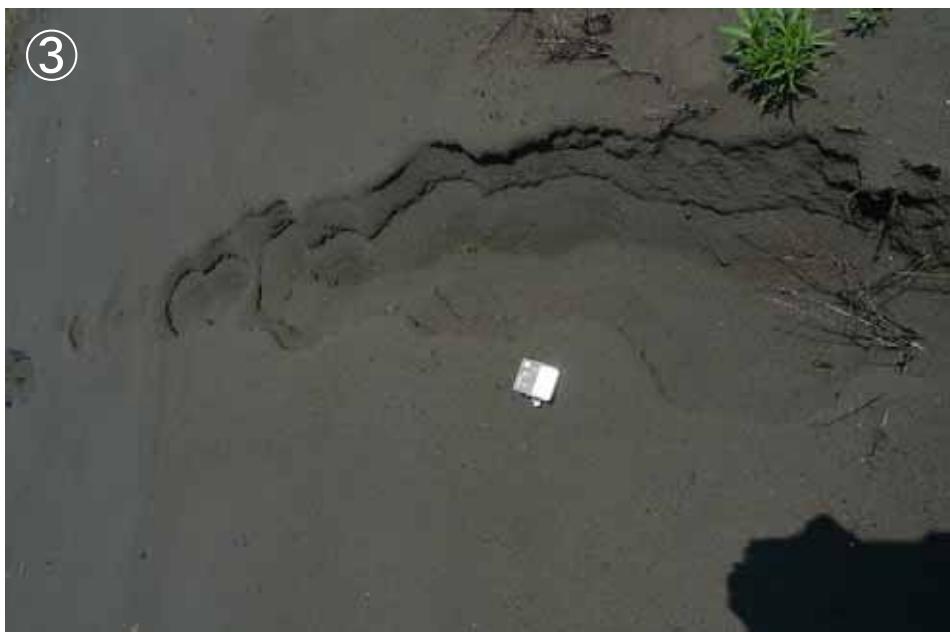
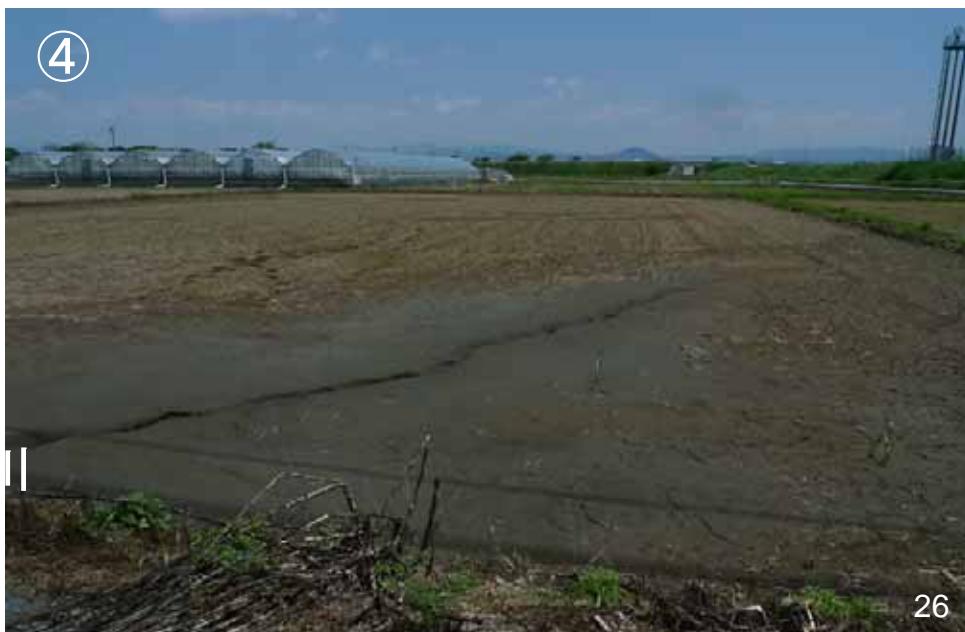
熊本市南区元三町付近の被害

加勢川と木部川に挟まれた農地に無数の噴砂が見られた。図14の麦畠にも噴砂の発生が予想されるが、麦畠のためGoogle Earthの画像からも現地での目視でも確認できなかった。

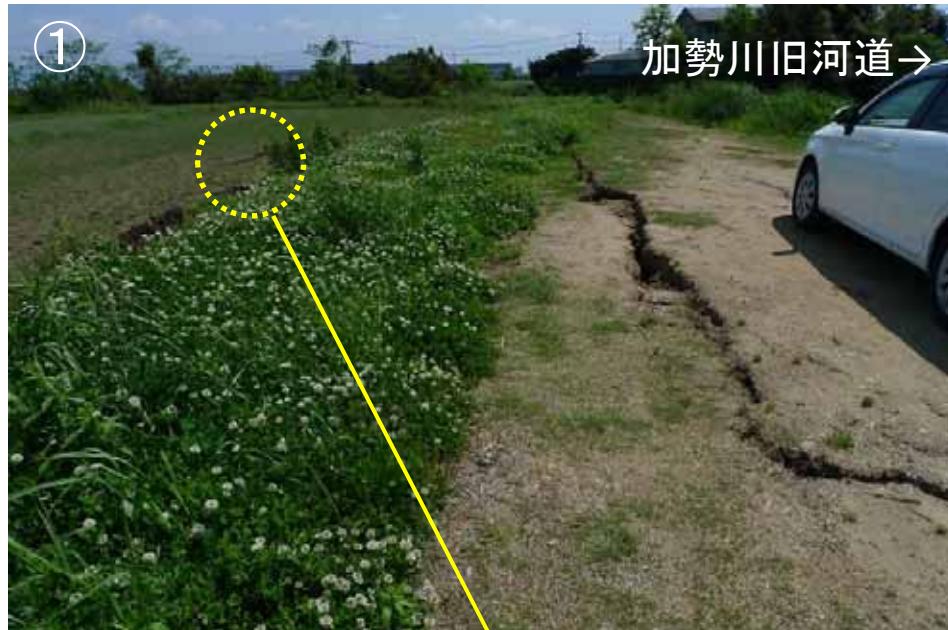
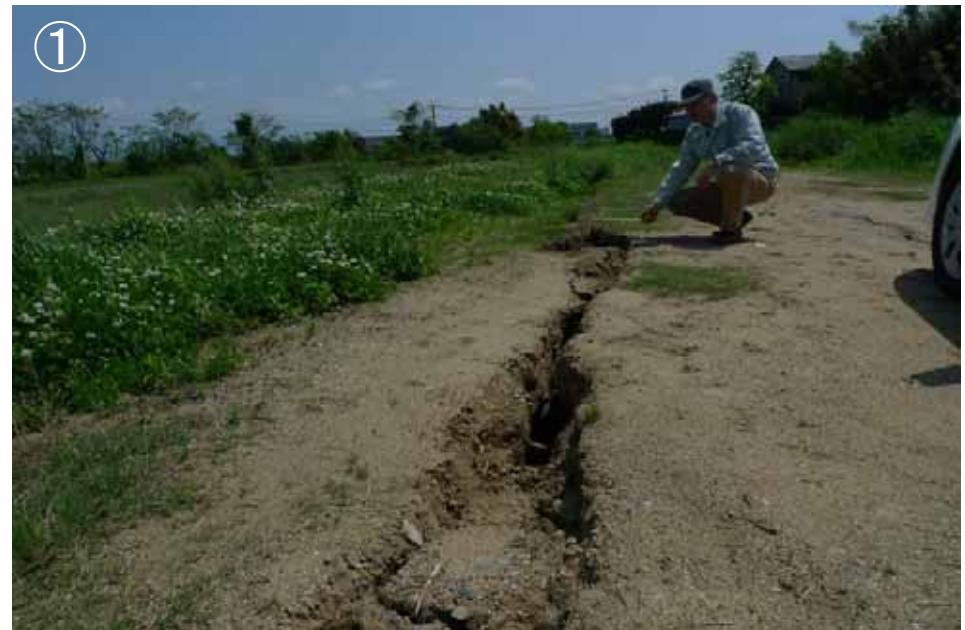
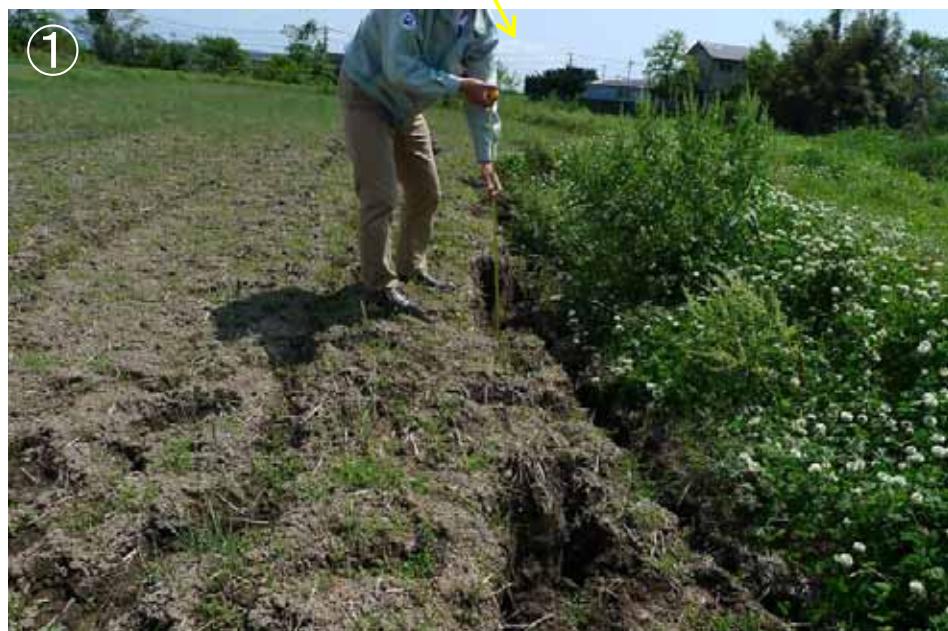
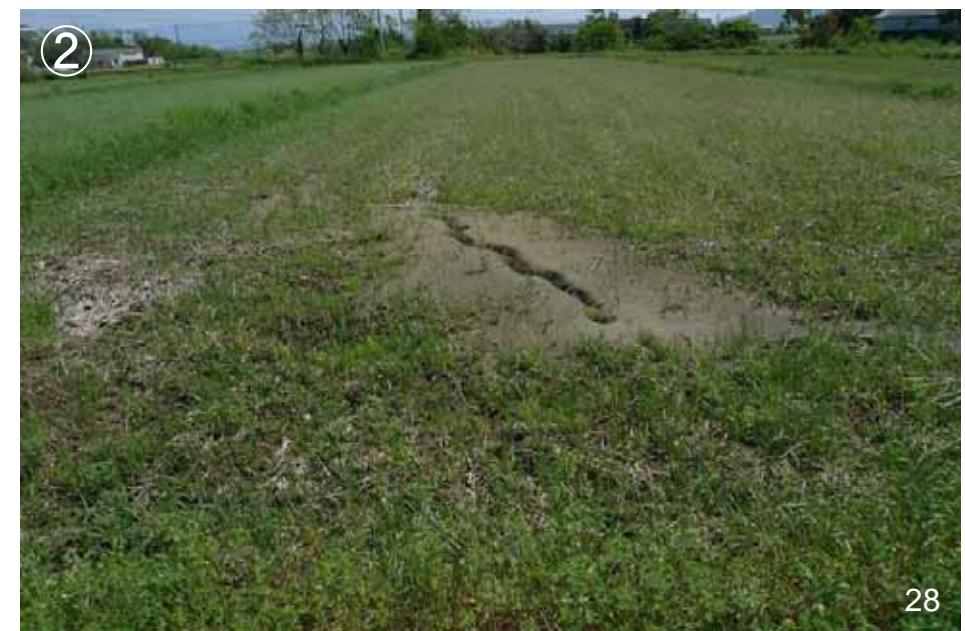
熊本市南区御幸木部町の被害

加勢川とその旧河道の蛇行流路に囲まれた農地で多数の噴砂が見られた。現在の加勢川沿いの道路には、亀裂が続いていた。蛇行流路に囲まれた農地には幅10~30cmの流路に平行な地割れが発生していた。明治34年の地形図(下図)では、加勢川は南側の蛇行流路を流れている。旧加勢川沿いには堤防もないこと、当時、桑畠以外の土地利用がないことから、過去に頻繁に氾濫が発生していたと推測される。

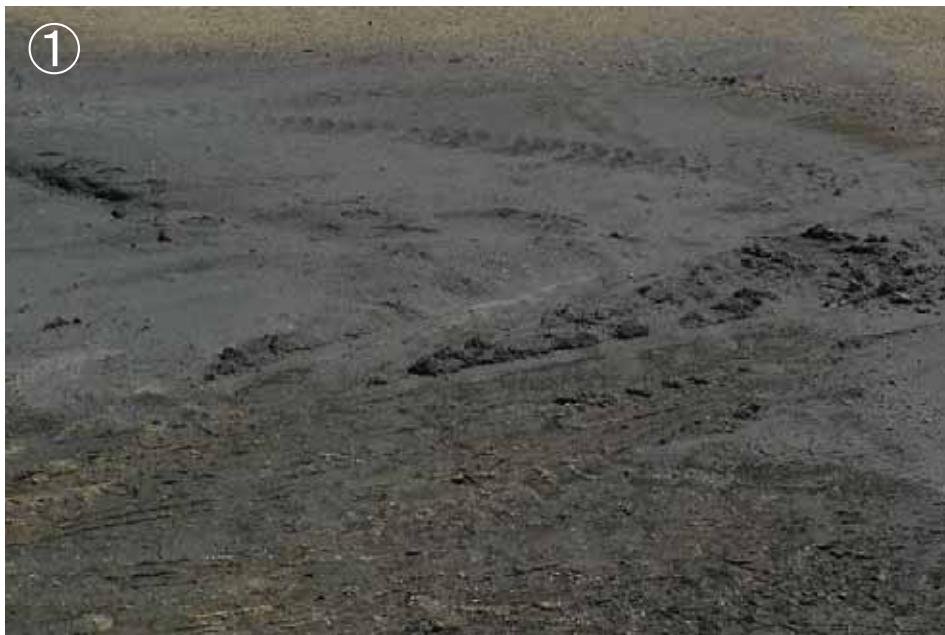
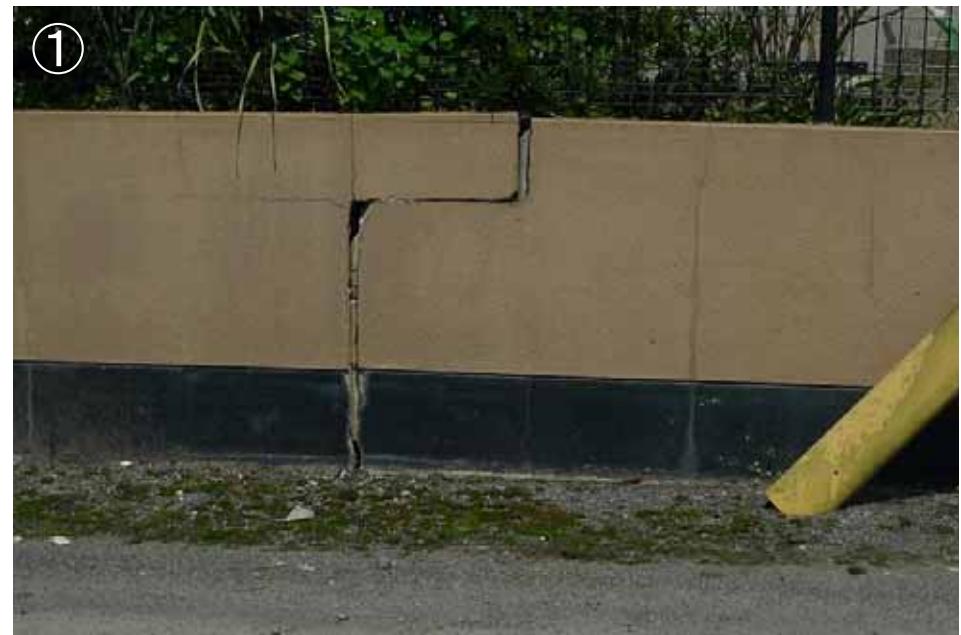
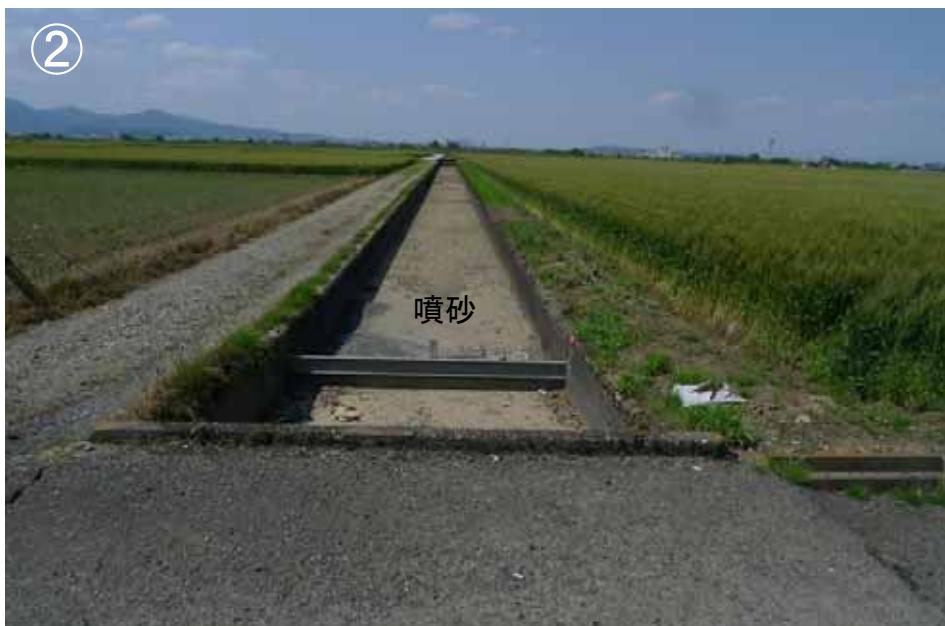
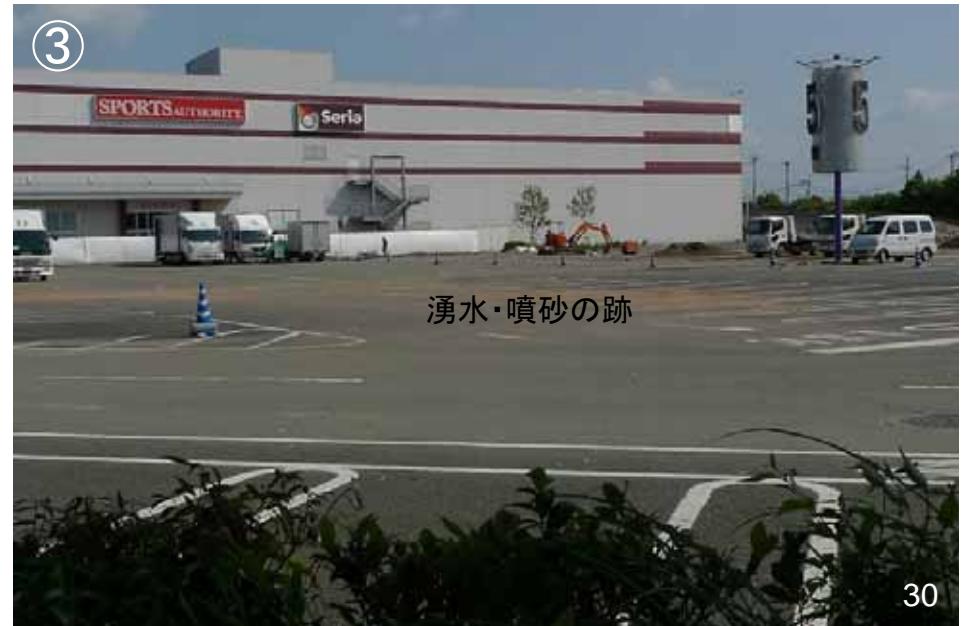
嘉島町滝川原・鯰付近の被害

この地域は、加勢川と緑川に挟まれた地域で、図16③の大型スーパー・マーケットの駐車場における大量の噴砂・湧水の他、各所で噴砂や構造物被害が見られた。「鯰」という地名からも水はけの悪い低湿地であると想像される。噴砂は、自然堤防の周囲を盛土造成した地区と後背湿地の自然地盤と思われる農地でも起きている。⑦付近は益城町と嘉島町の境界線(緑線)の形状から分かるように旧河道である。現在は水域ではなく農地となっているが、旧河道の形を再現するように噴砂が生じている。近くの仏誓寺の住職によれば、加勢川と緑川に挟まれた鯰から下仲間一帯は、熊本市を洪水から守るために、嘉島町側の加勢川の堤防が低築造され遊水池の役割を果たしていた地区で、1980年頃まで度々大洪水に見舞われていたとのことである。

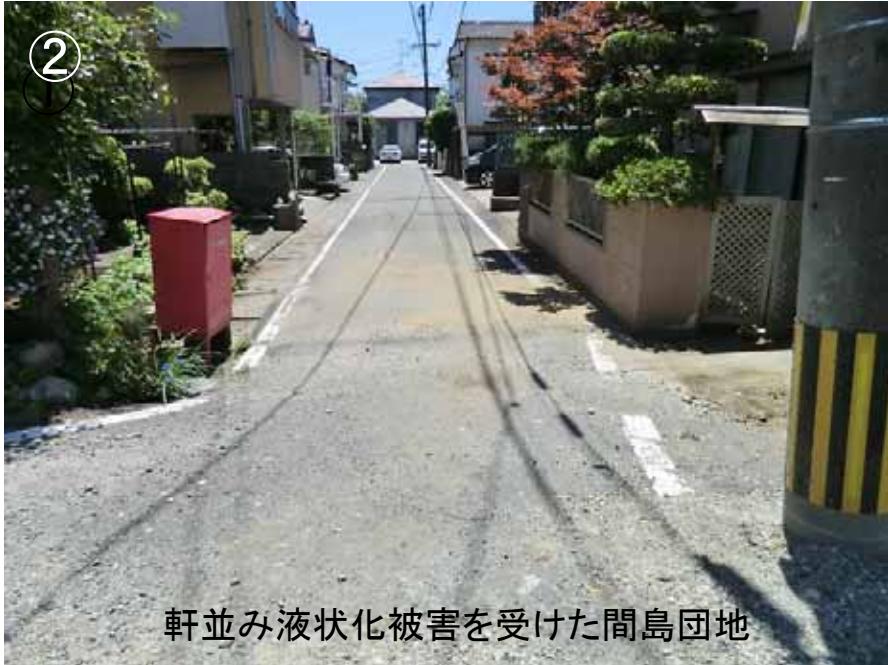
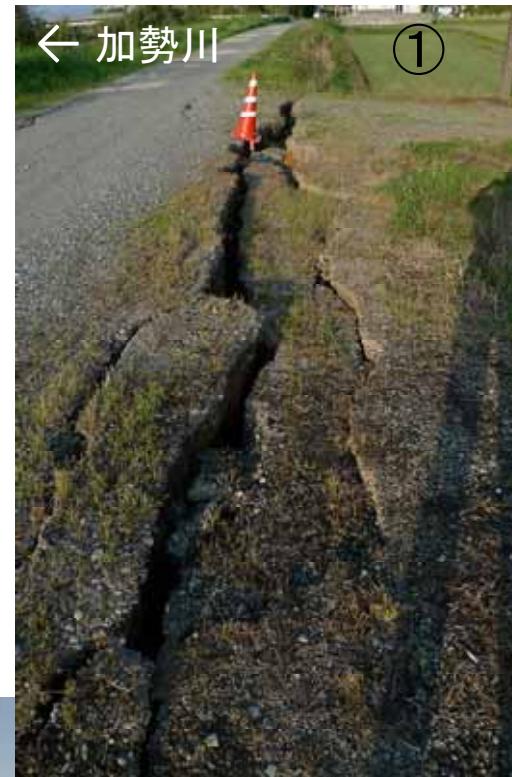
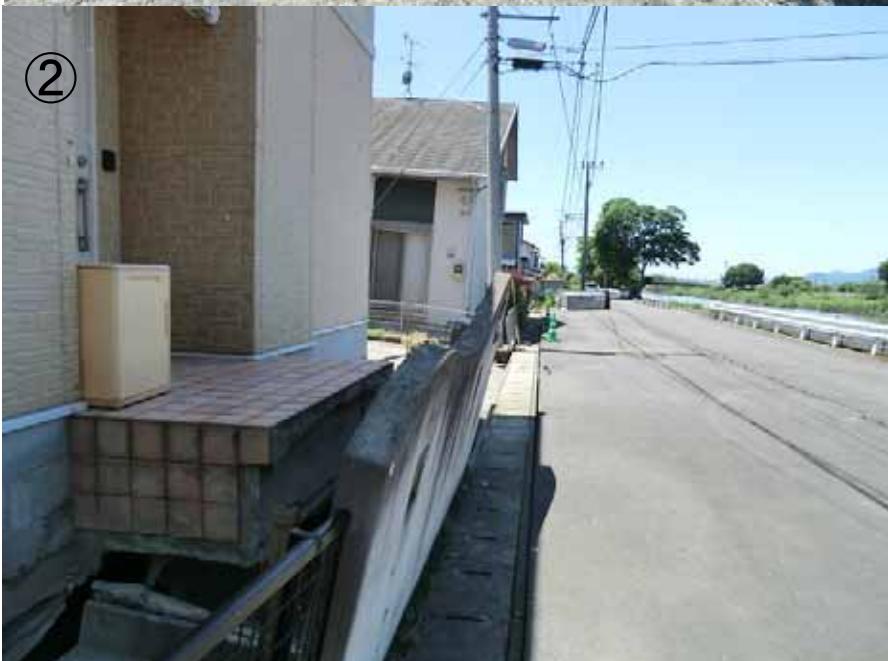
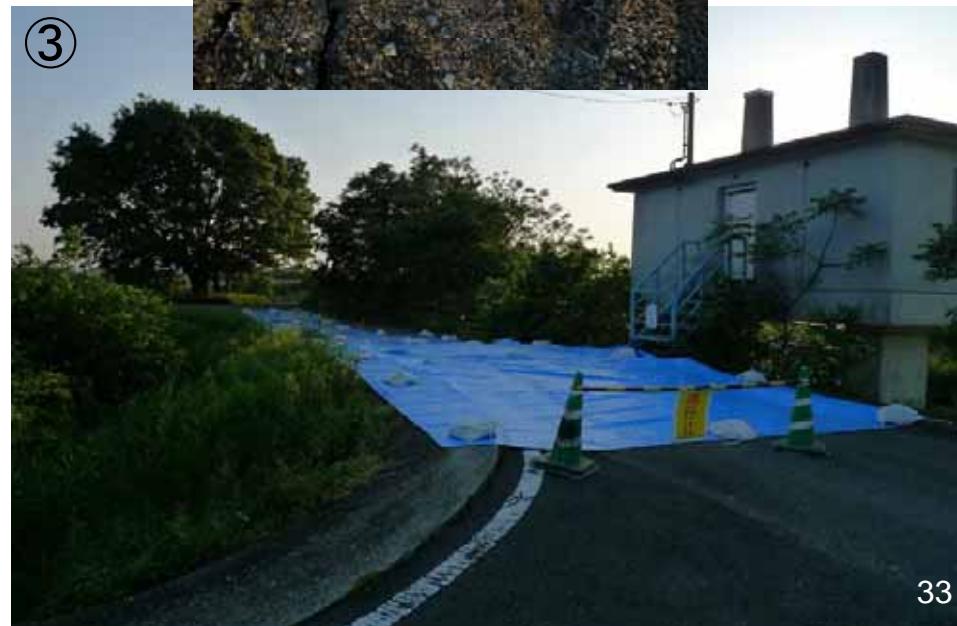
南区秋津町・嘉島町下六嘉の被害 (丸数字は図17の地点番号)

この地域は、秋津川、木山川、矢形川の合流地点であり、水はけが極めて悪い氾濫常襲地と考えられる。熊本市南区と嘉島町の境界線(緑線)が複雑に入り組んでいることから、明治期には河川が著しく蛇行していたことがわかる。①の加勢川沿いの道路には、川に沿った亀裂が入っていた。噴砂は、農地・道路のほか住宅地にも見られ、②の間島団地では、ほとんどの家屋が液状化と側方流動による被害を受けていた。南側の秋津レークタウンは、やや盛土が高いためか噴砂は見当たらなかった。秋津町では、1889年(明治22)の熊本地震でも液状化の記録がある(若松、2011)。
