平成28年(2016年)熊本地震 液状化調査報告(第1報)

現地調査:2016年4月28日～5月1日
2016年5月11日～5月12日

関東学院大学 若松 加寿江
防災科学技術研究所 先名 重樹
同 小澤 京子

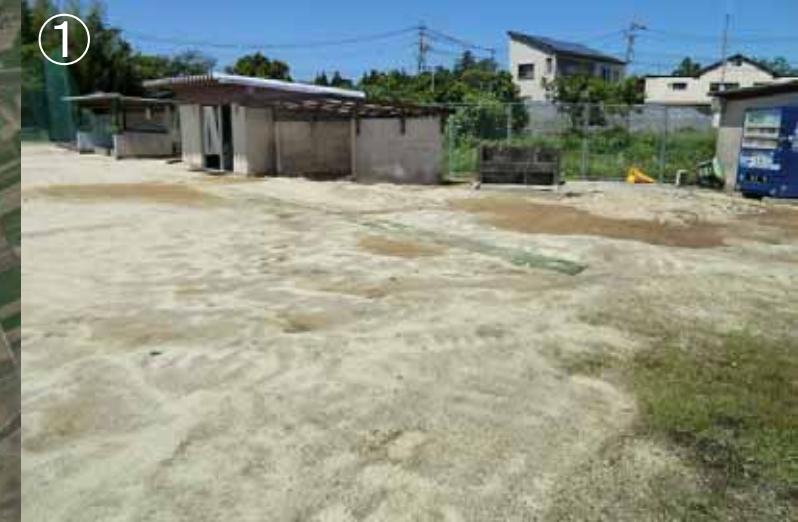
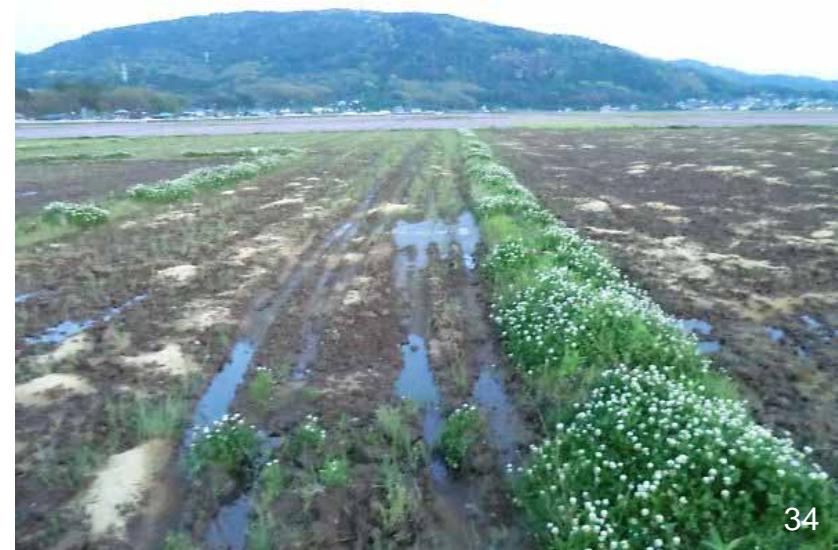
(丸数字は図18の地点番号)

図18は益城町役場南方の地域である。秋津川南岸の農地や、農地に盛土して造成された町民グランド・総合体育館の敷地に噴砂が見られた。秋津川北岸は台地で、噴砂は確認されていない。

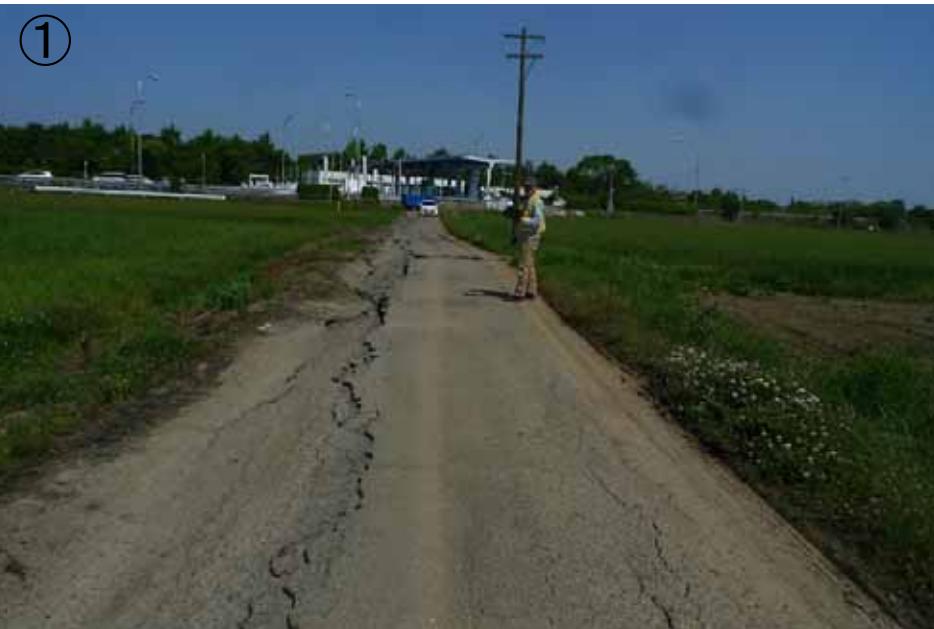
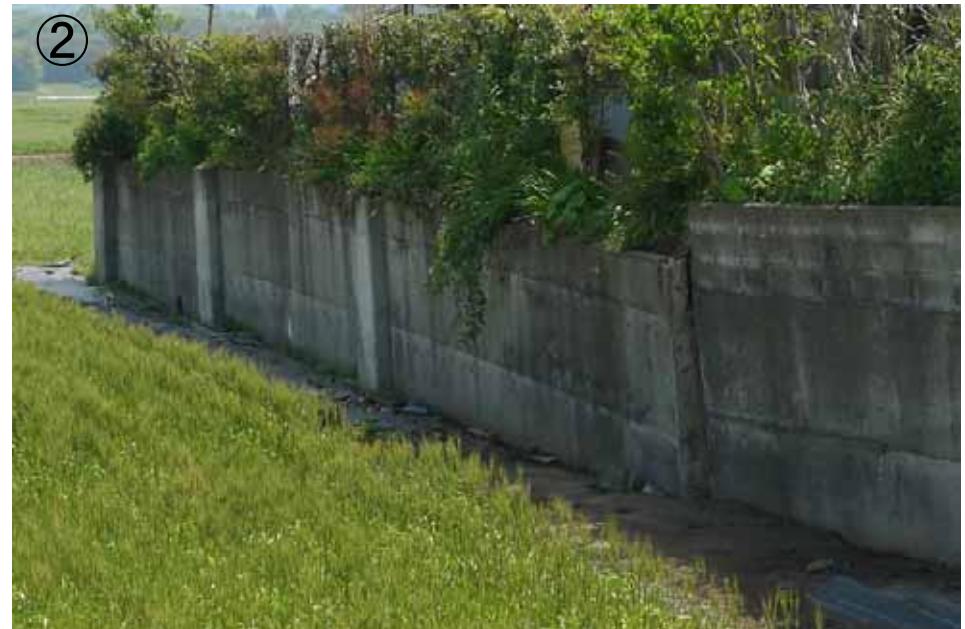
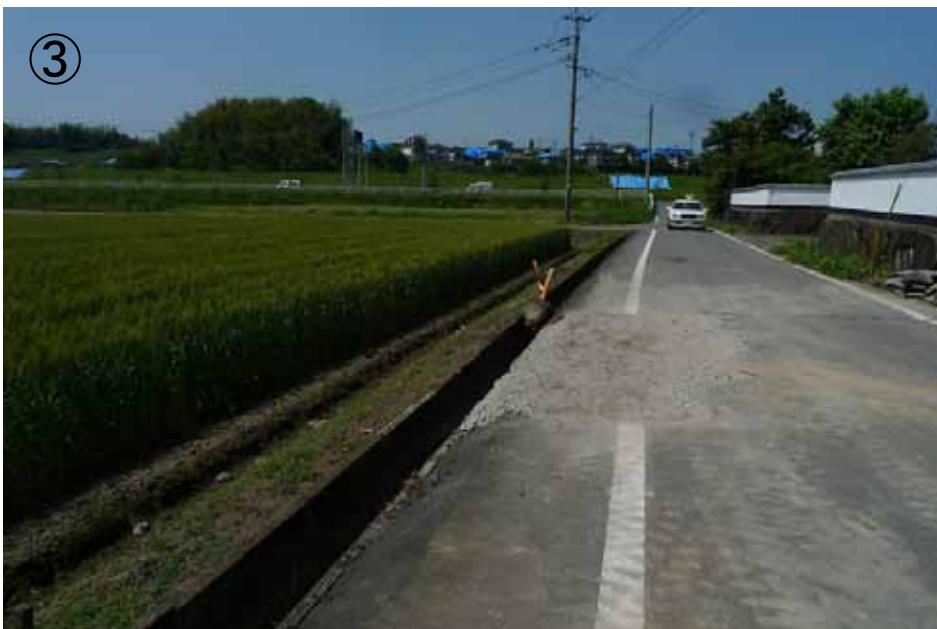
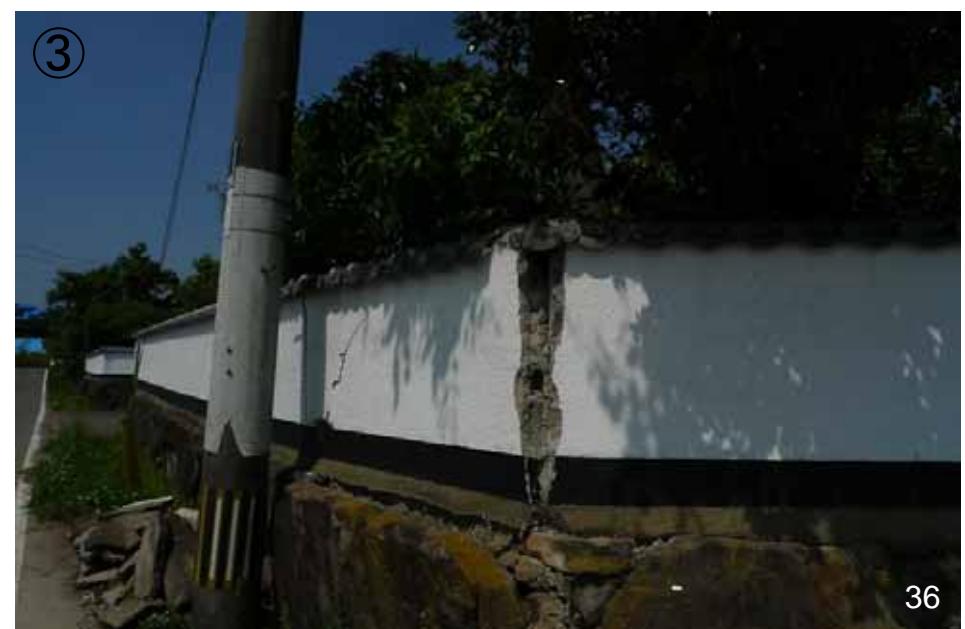
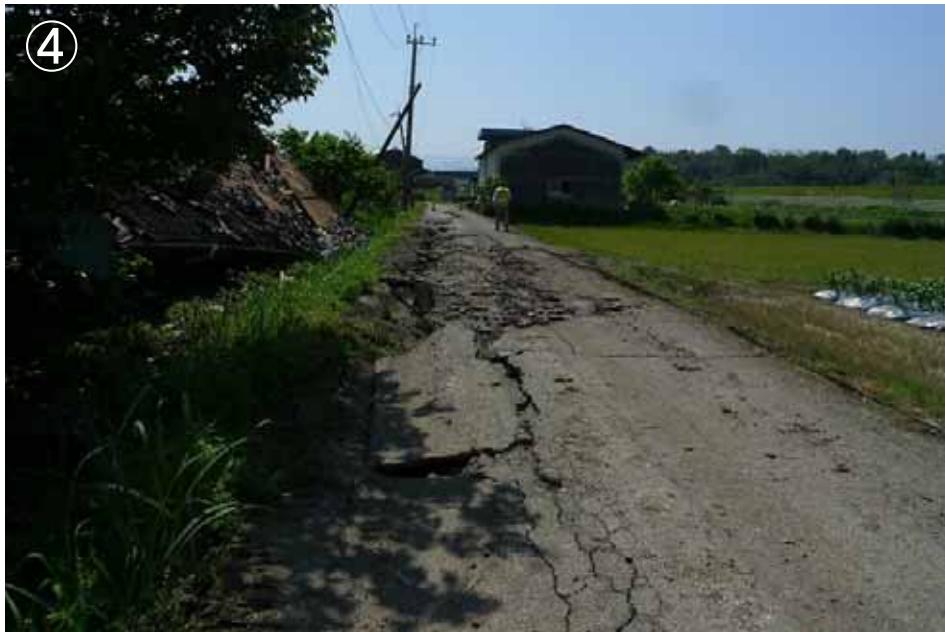
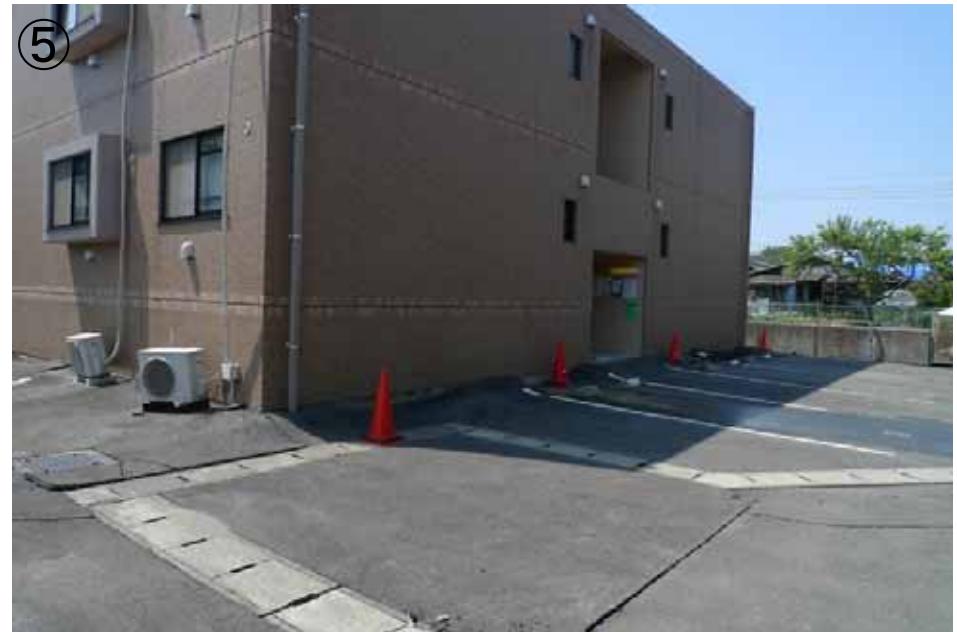
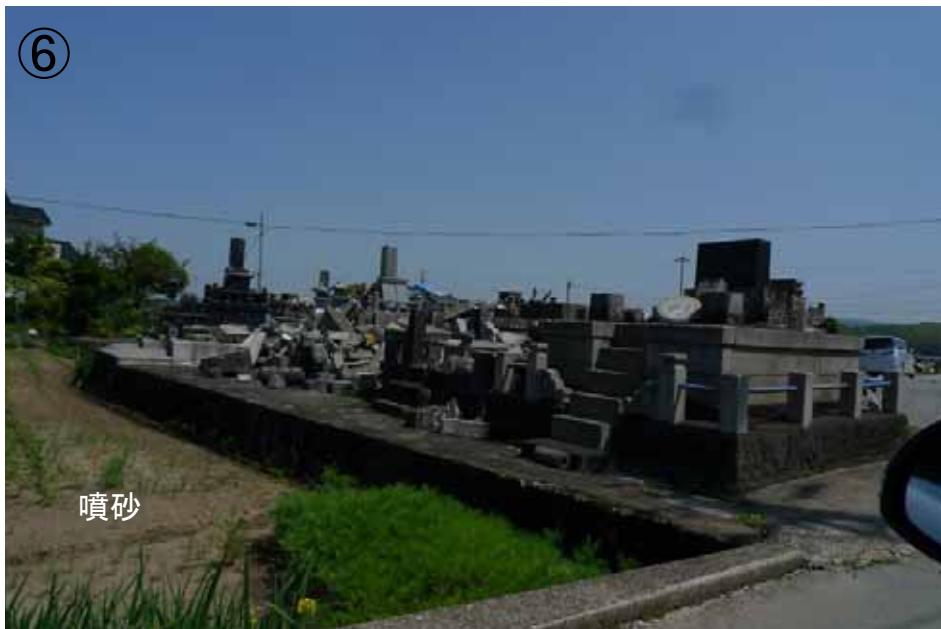
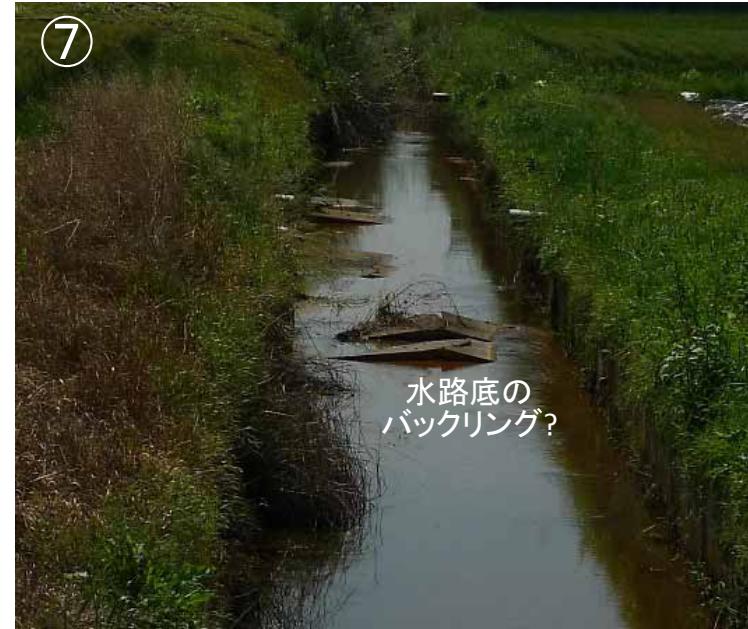
熊本県御船町小坂の被害

九州自動車道の御船インターチェンジ付近の農地や住宅地には多数の噴砂が見られた。住宅の外構に液状化被害が認められたが、住宅の被害は不明である。噴砂があった宅地は、明治34年の地形図から分かるように、水田に盛土造成した箇所で、昔からの宅地(自然堤防)では噴砂は確認されていない。

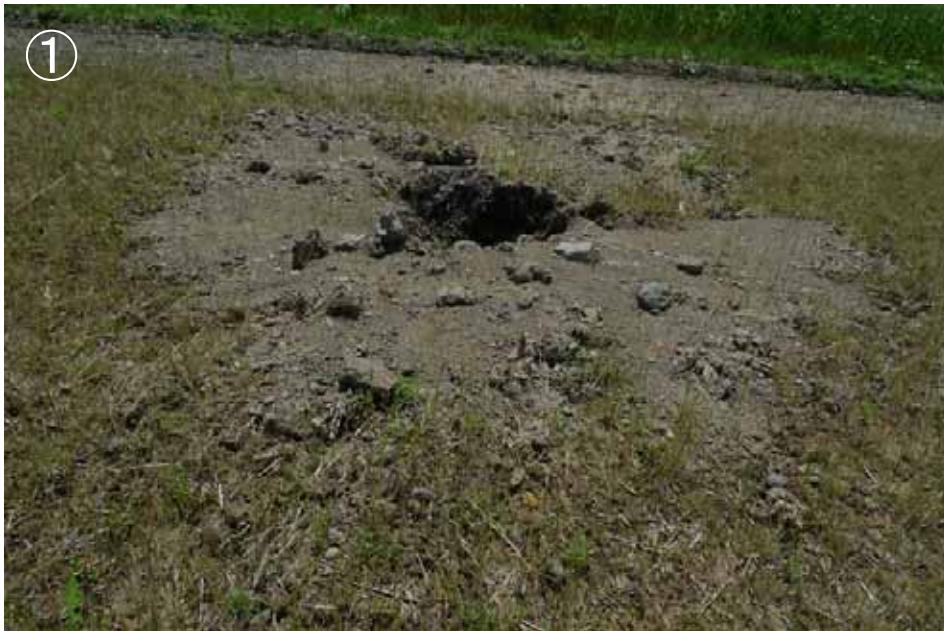
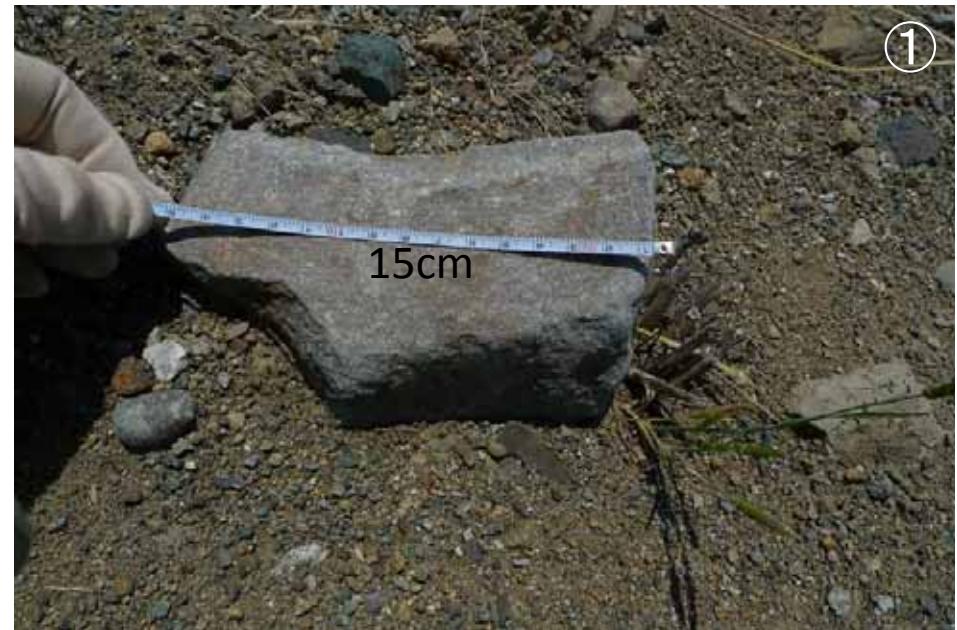
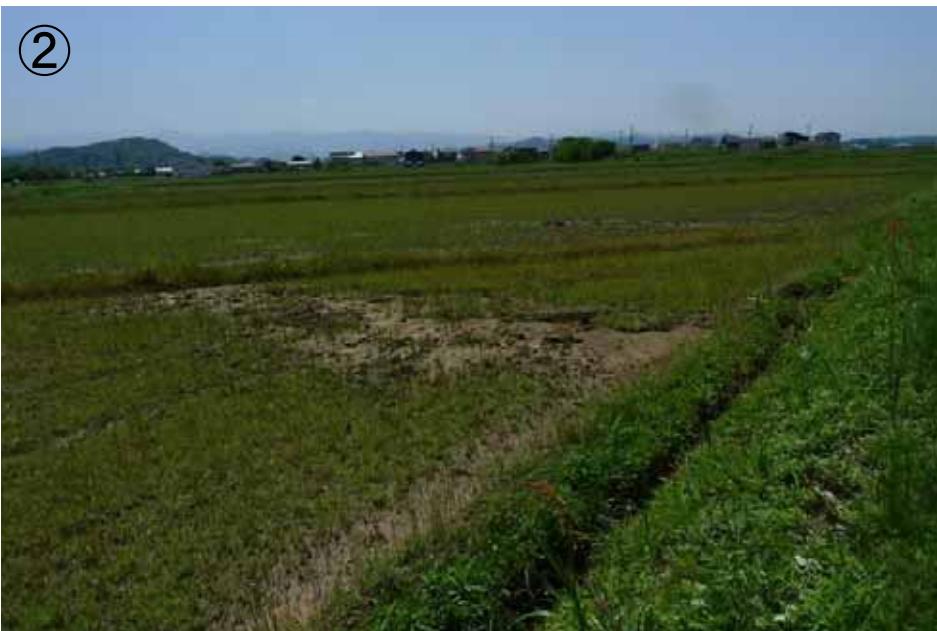
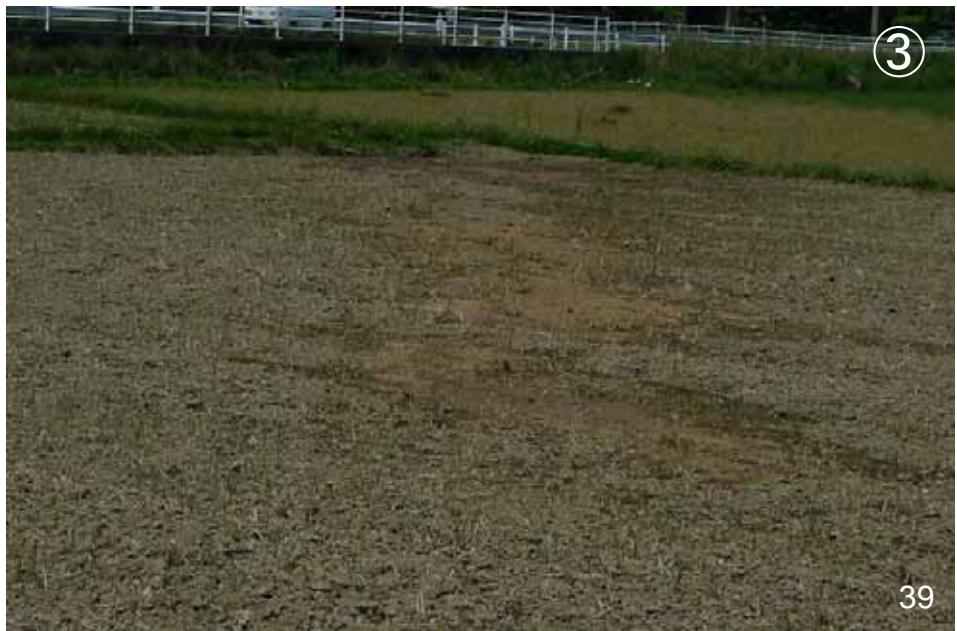
熊本県御船町陣の被害

図20は緑川と御船川に挟まれた低地である。農地に多数の噴砂が認められた。図の地点①では直径最大15cmほどの礫の噴出が認められた。この付近の緑川の河道は網状流路であり、河床には砂礫が堆積していると推定されることから、噴出した礫は緑川が運搬した礫である可能性がある。

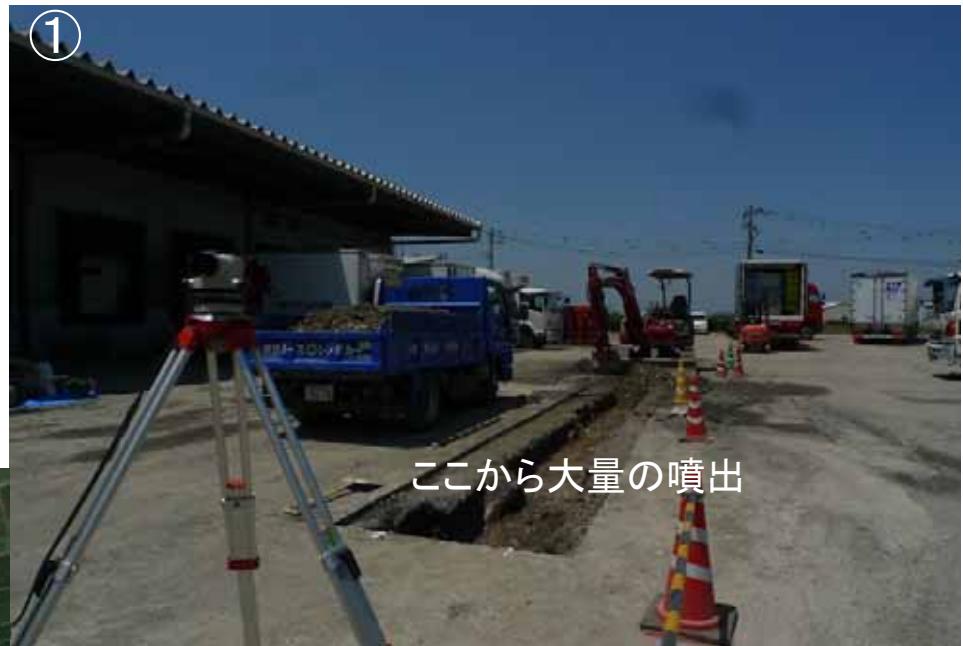
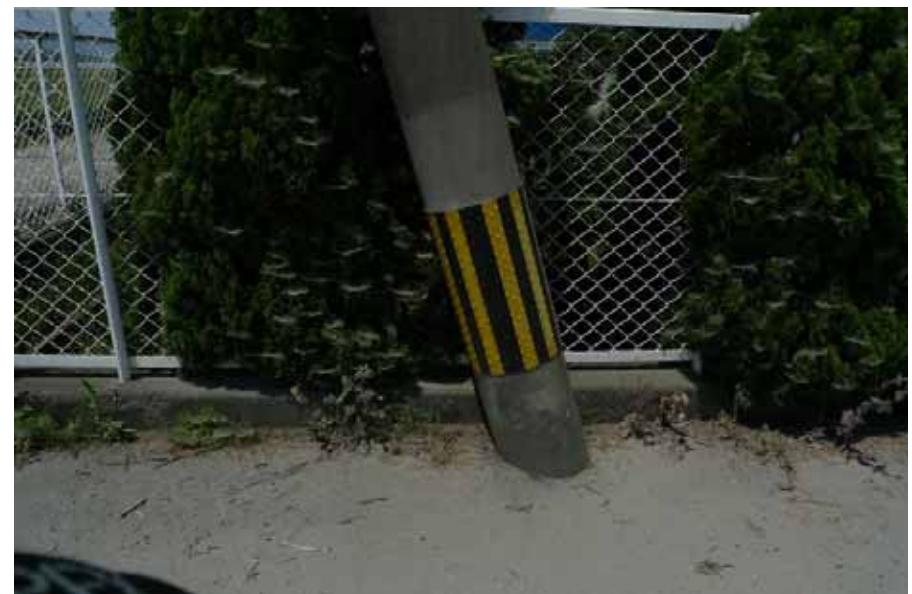
緑川東方の農地農地(後背湿地)や、に盛土をして造成された事業所の敷地内には噴砂が見られた。図①の物送会社駐車場では、4月15日朝、社員が出社すると大量の砂水が噴出し水浸しになっていたとのことである。図21の画像でも地下水で濡れた駐車場が確認できる。周辺の道路、事業所の敷地、農地にも噴砂が見られた。

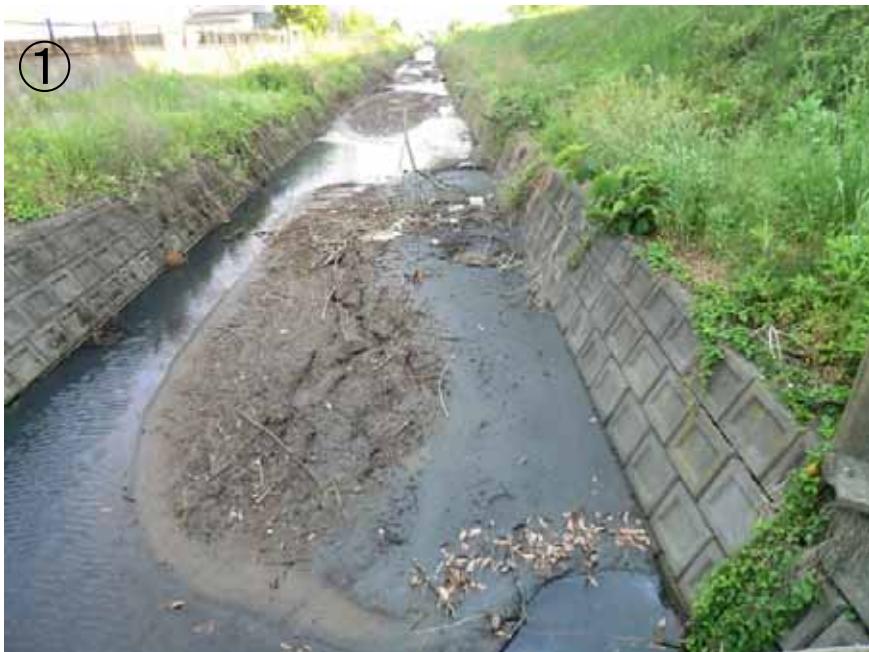
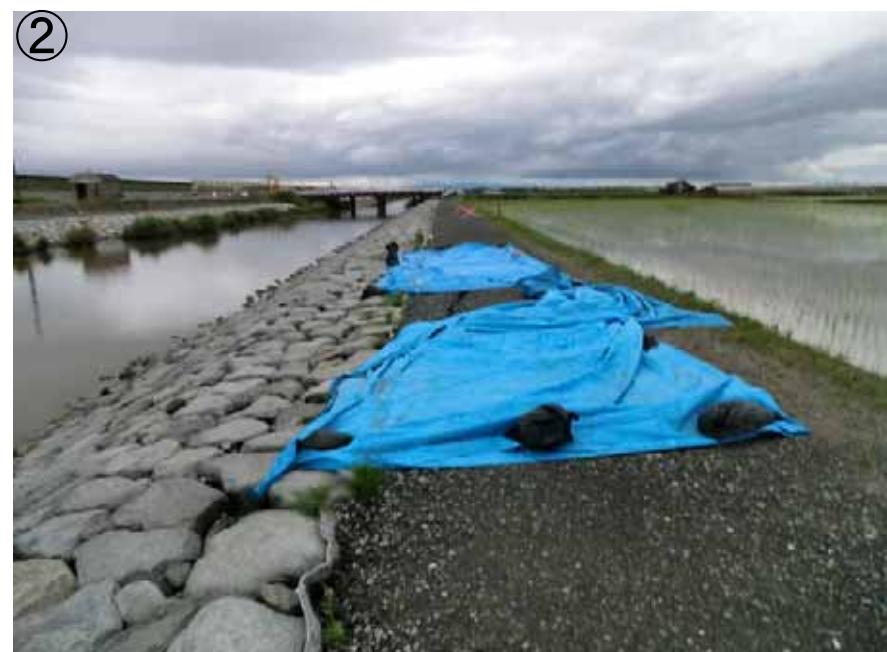
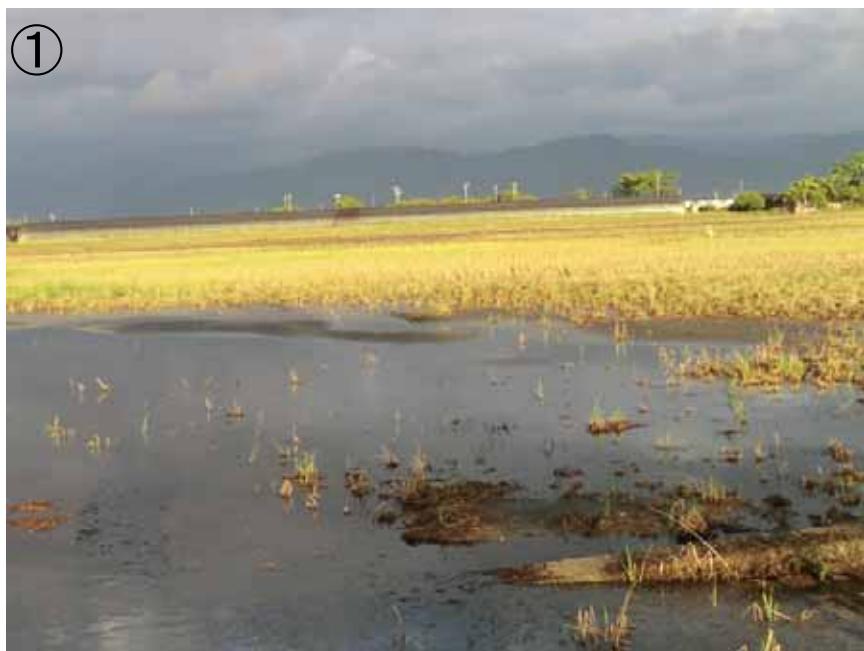
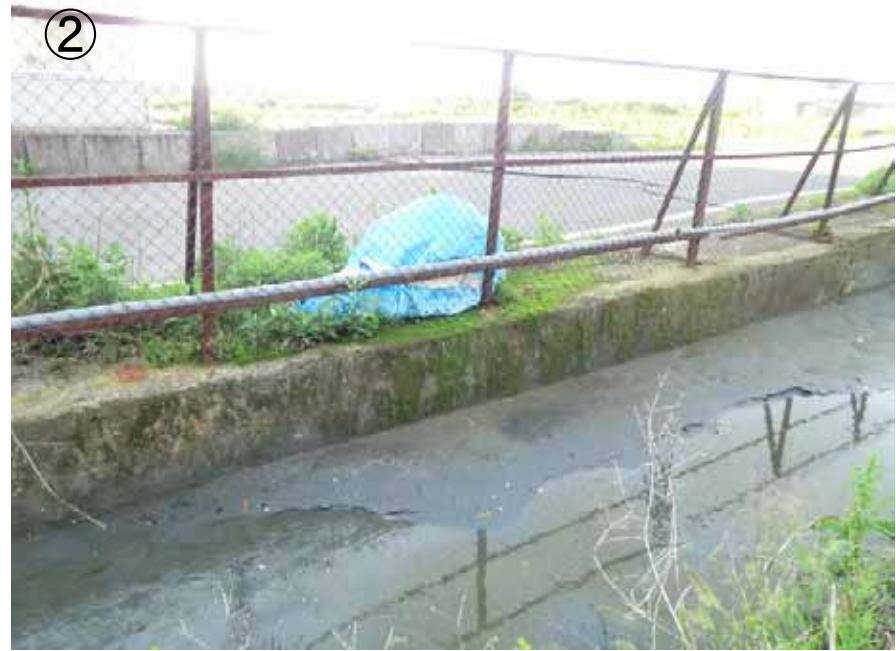
熊本県八代市の被害

八代市では、島原湾に面した干拓地のみに液状化が確認された。液状化は図の①と②付近に集中していた。農地での広範囲な噴砂、農道の亀裂・噴砂、水路が噴砂で埋まるなどの被害が見られた。液状化が発生したのは、明治34年測量の地形図では海域となっていた新しい干拓地に限定されている。①②(昭和同仁町)では、1968年日向灘地震でも液状化の発生が報告されている(若松、2011)。

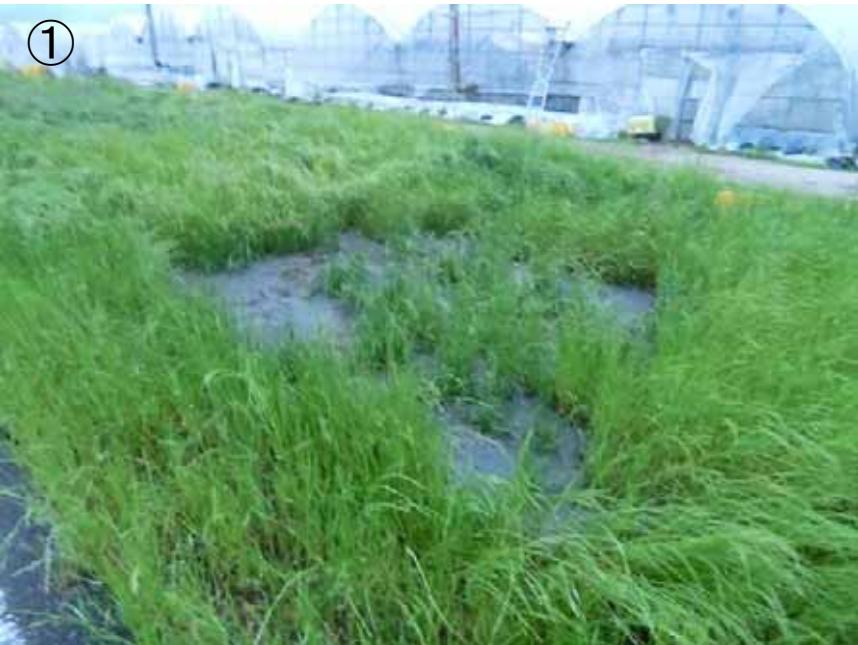
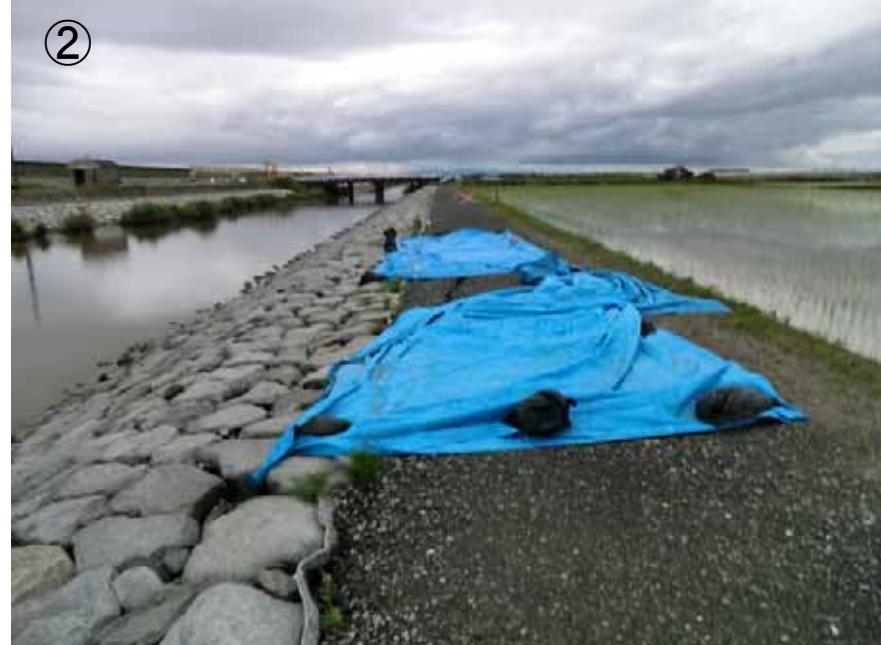
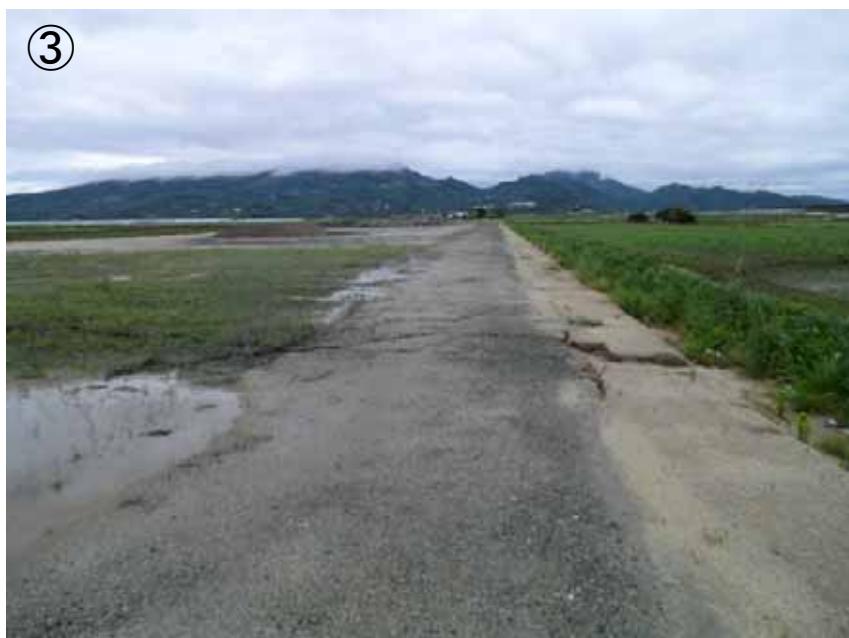
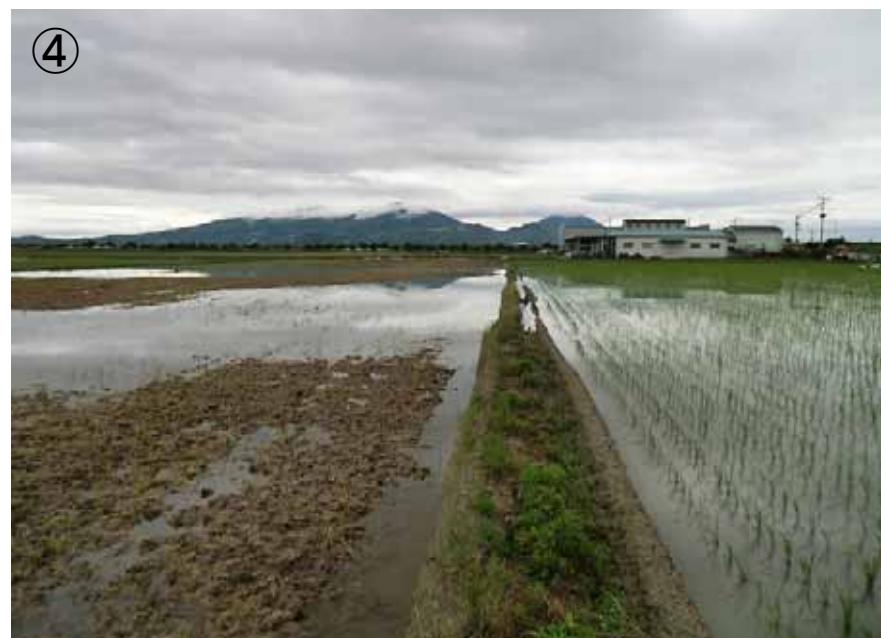
熊本県玉名市の被害

玉名市では、島原湾に面した干拓地で液状化が認められた。被害は農地での大量の噴砂、用水路護岸の亀裂、農道の沈下・亀裂、畦畔の陥没である。液状化が確認されたのは、干拓地の南部のみである。明治33年の地形図を見ると、液状化が発生したのは明治33年には海域だった地区であることがわかる。
