平成23年台風12号豪雨における初動対応と課題

平成24年6月

国土交通省 近畿地方整備局

台風12号 出水概要

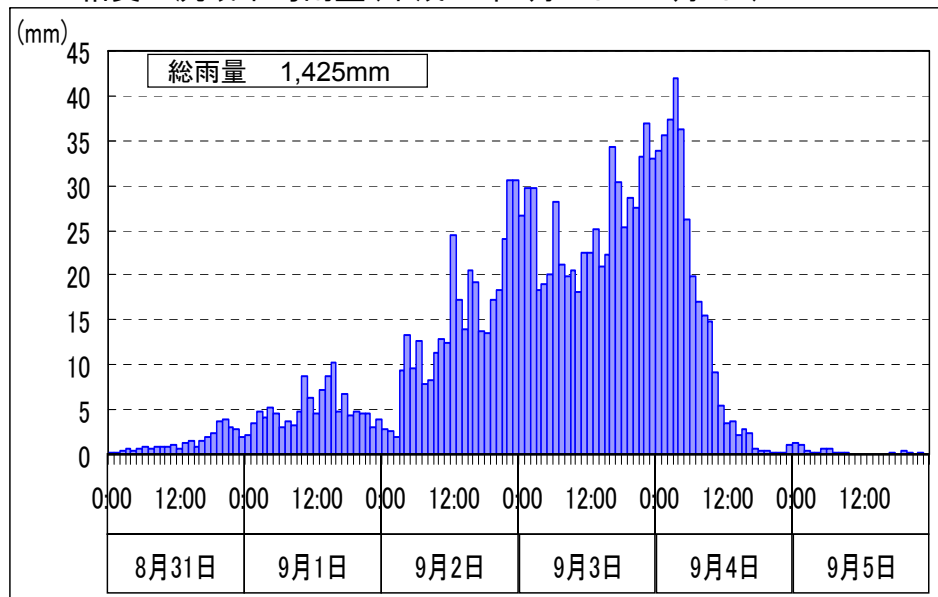
相賀上流域平均雨量(平成23年8月31日~9月5日)

- ・降雨継続期間:8月31日から9月5日までの**6日間**
- ・熊野川流域の降雨量:総雨量1,425mm、**2日雨量1,161mm(計画632mm/2日の1.8倍)**
- ・熊野川の状況:HWLを大きく上回り、一部で越水し、市街地への浸水被害発生
- ・相野谷川の状況:輪中堤が水没、水位低下時に特殊堤部分が転倒・決壊
- ・浸水被害(住家のみ):直轄管理区間で、熊野川沿川で2,499戸、相野谷川沿川で649戸の家屋が浸水

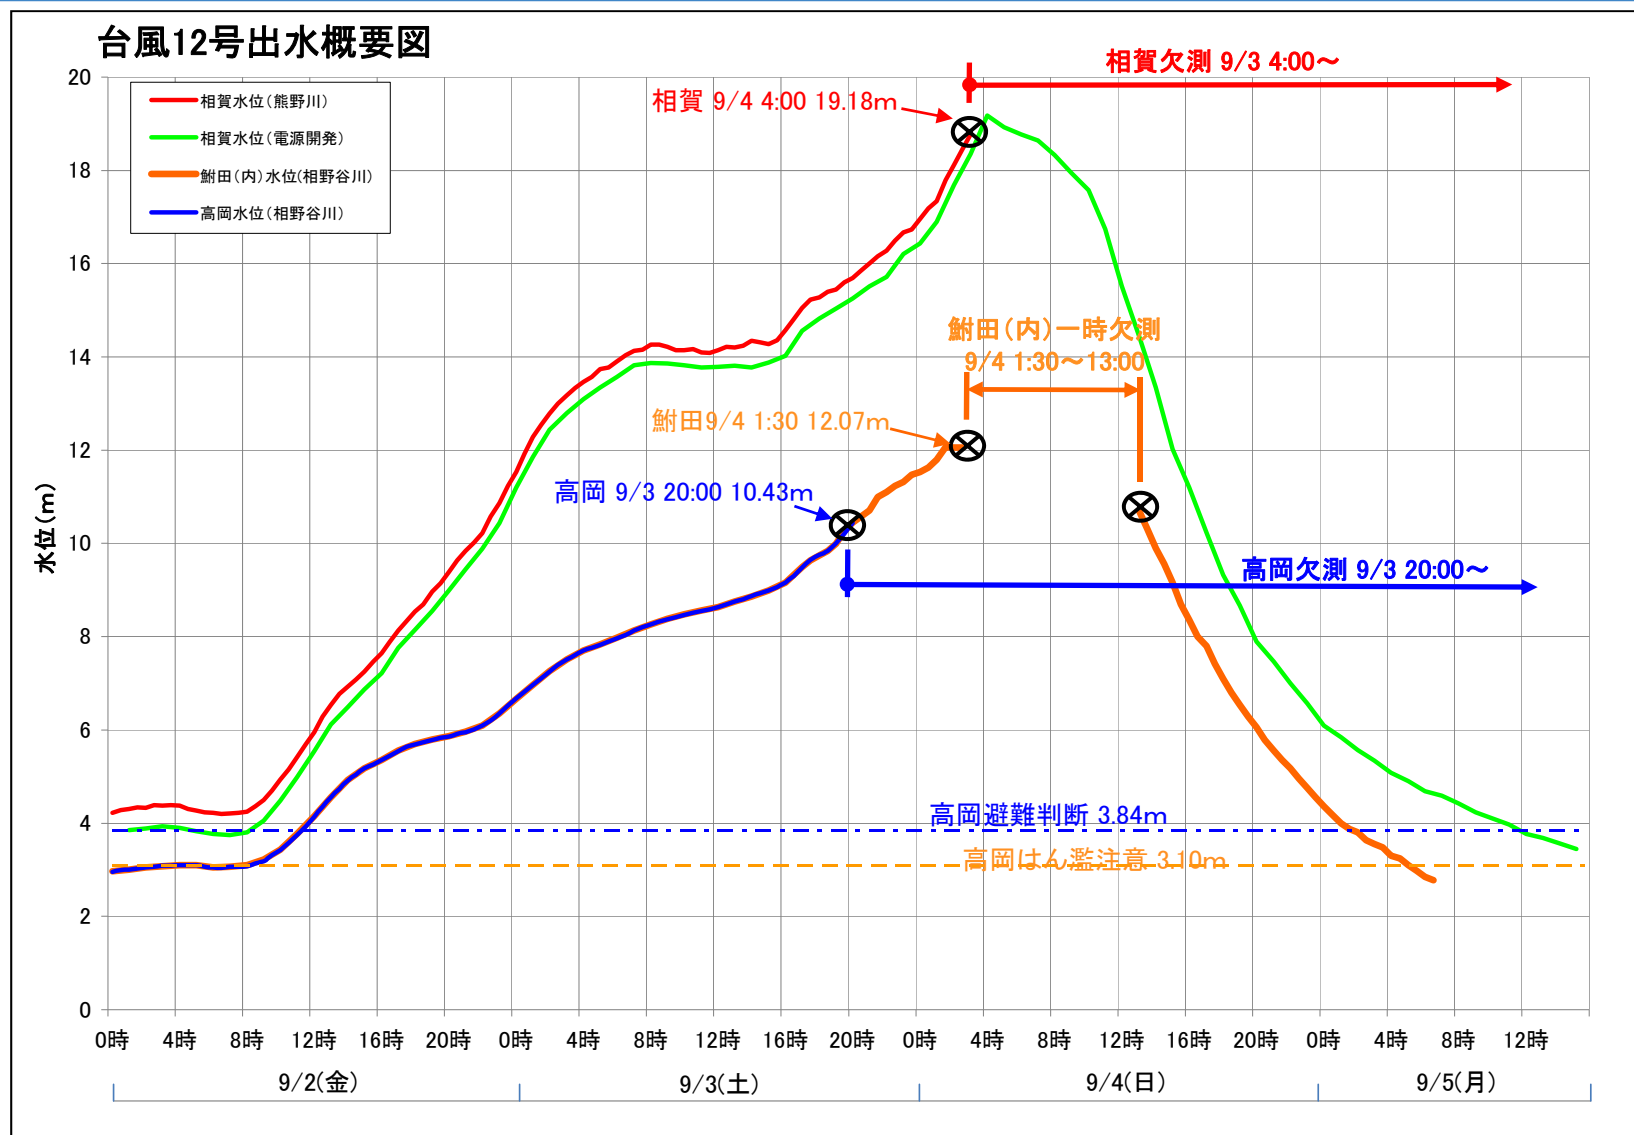
○水位観測所水没による影響

- ・台風12号出水により、相賀、高岡の2つの水位観測所が水没し、以降観測不能に陥った。
- ・また、鮎田水位観測所では水位計の故障により一時欠測となったが、現地において量水計を目測にて確認。
