2019河川シンポジウム OPS1

北川現地調査関係

土木研究所、宮崎県、名古屋工業大学、
愛媛大学、国総研、応用地質

北川の漏水

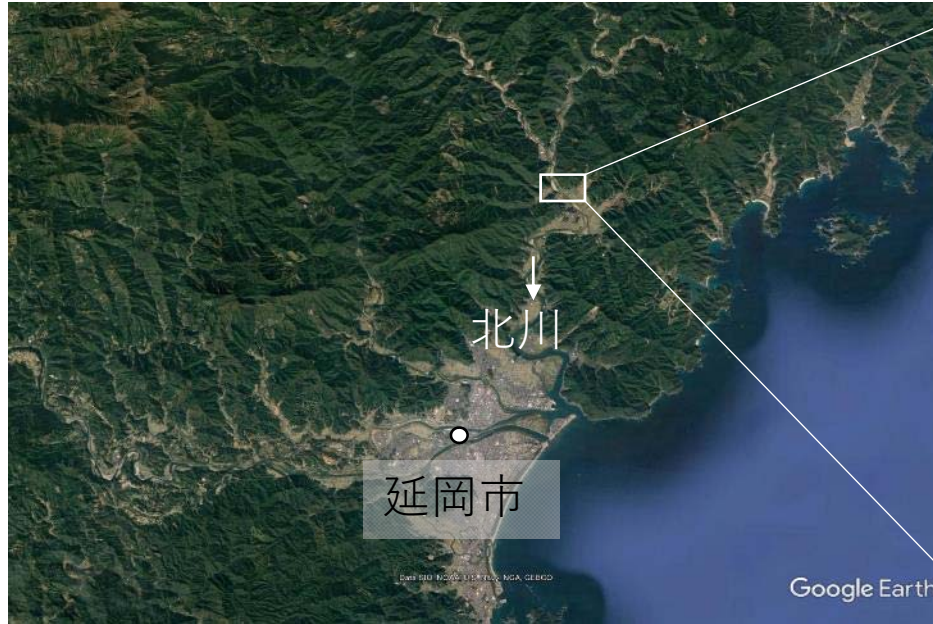
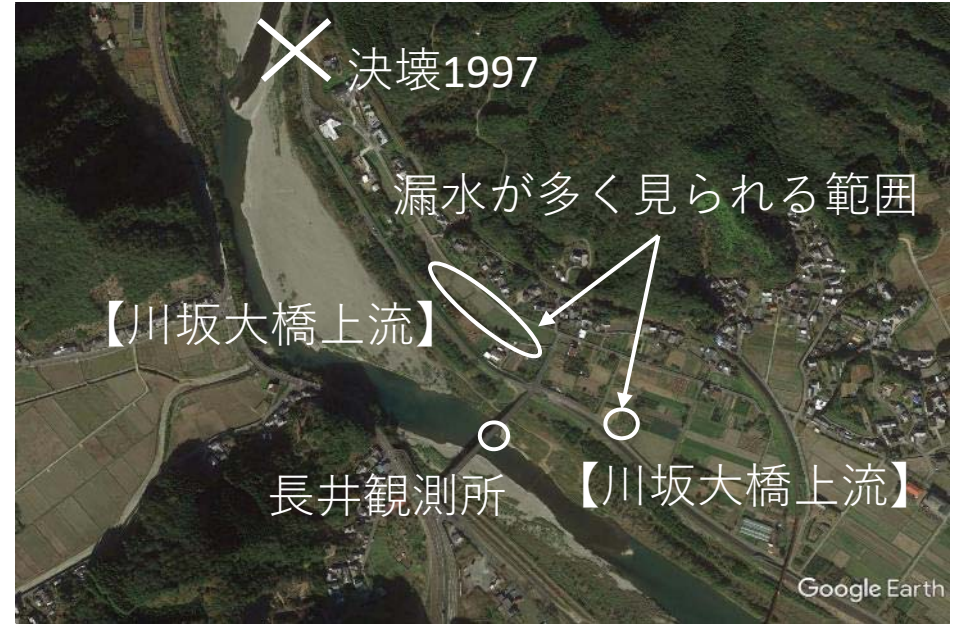
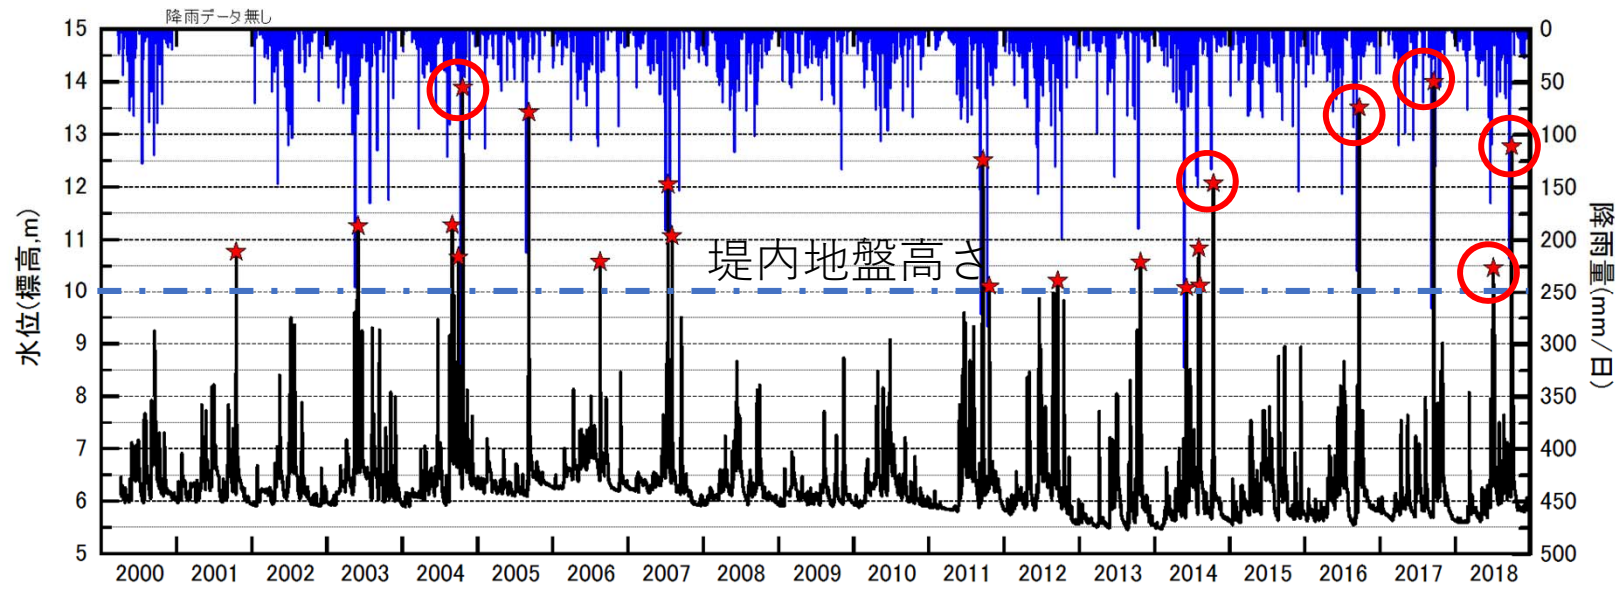
長井観測所における記録

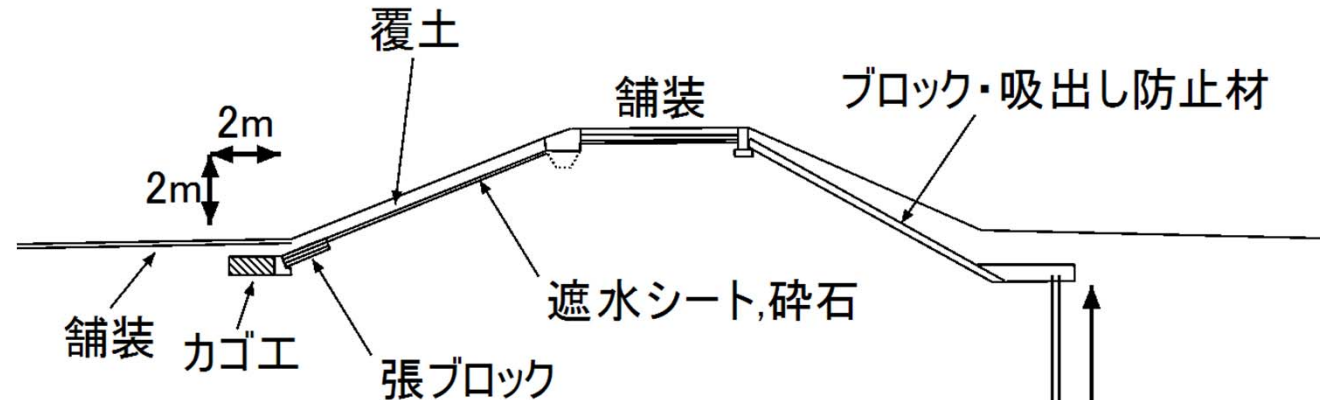
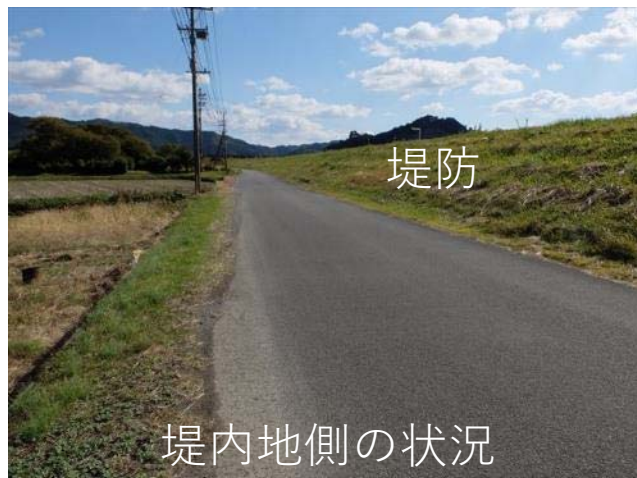
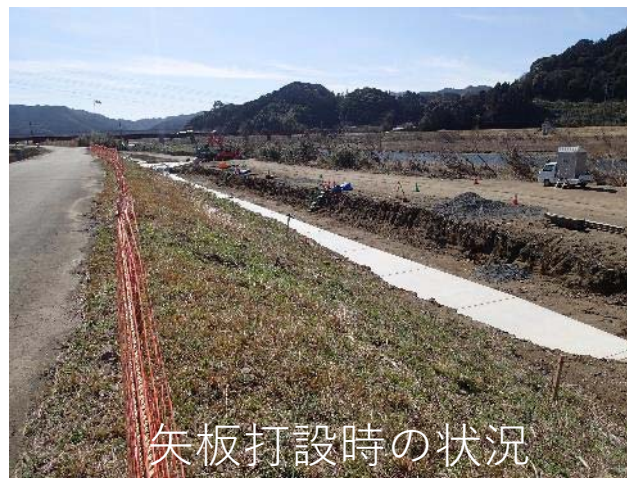
堤防等の整備状況

- 1997年9月台風19号（5000m³/秒） 決壊等甚大な被害
⇒激特事業（1997～2003年） 河道掘削、堤防補強（霞堤は維持）
- 2016年の洪水により大規模な漏水が発生
⇒川表遮水対策（鋼矢板）打設（2016～2018に順次延長）

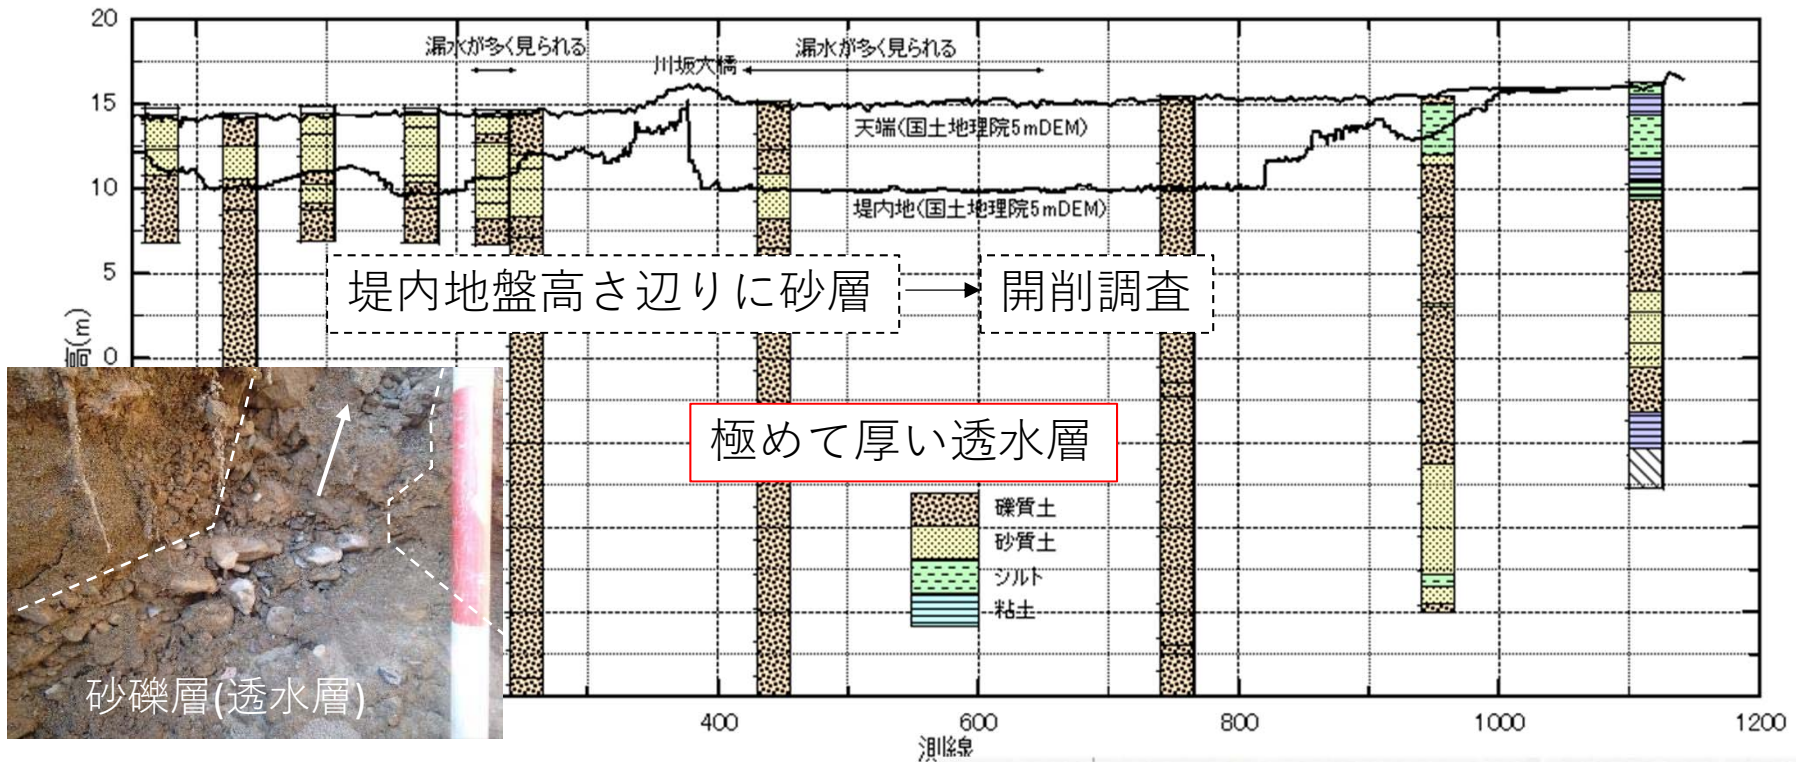
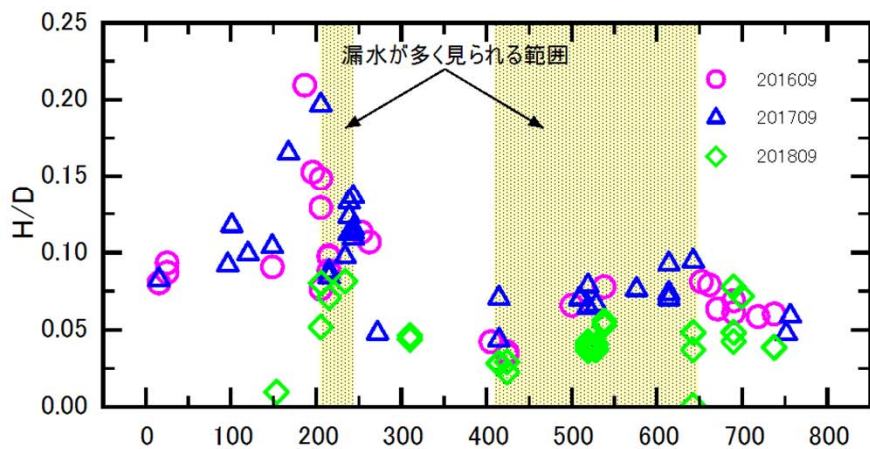
地盤の特徴

大規模漏水箇所を動水勾配だけでは説明不可能

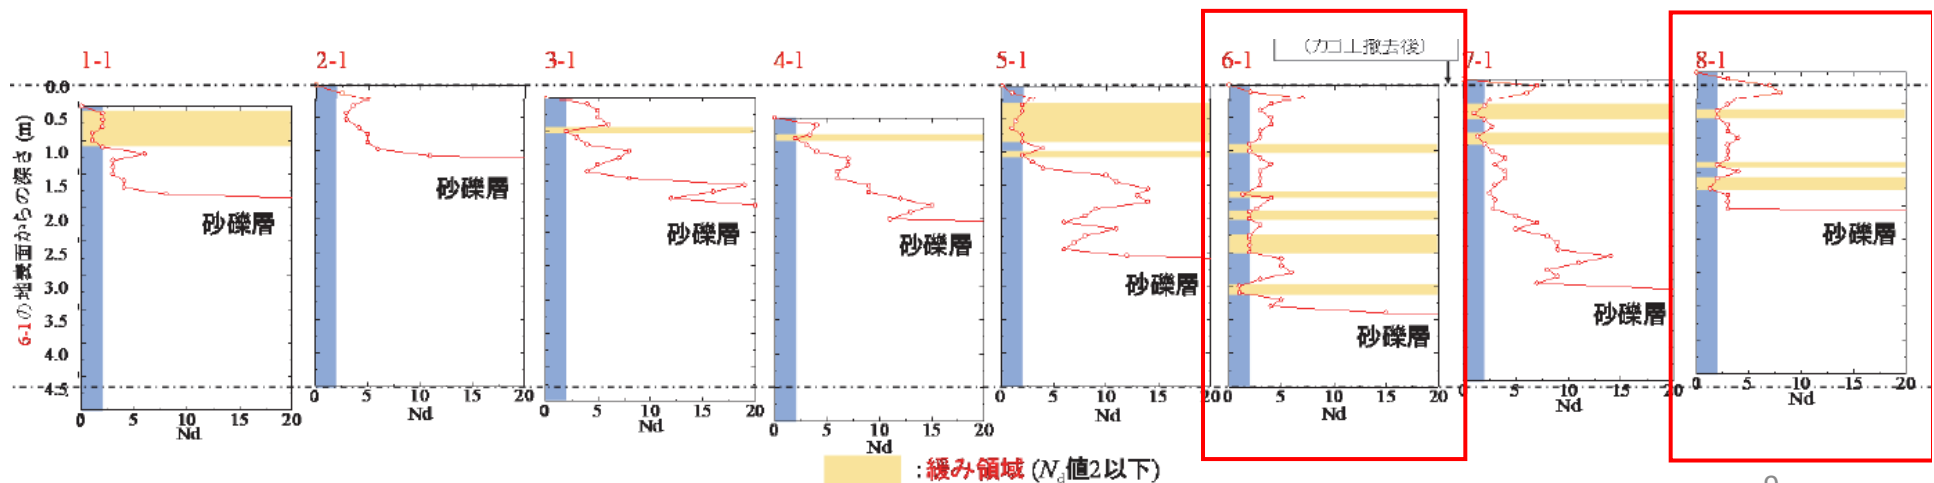
- ・ 堤内で大規模な噴砂が発生していた箇所付近では、礫層境界付近にゆるみ領域
- ・ 大規模な漏水が発生していない箇所では、緩み領域が比較的少ない傾向
- ・ (浸透流解析の結果から) 遮水矢板により、堤防裏法尻の圧力上昇量と漏水流量が低減され、堤内側の圧力上昇を遅延する効果。噴砂によるゆるみ等の進展を抑制したと考えられる
