平成27年9月関東・東北豪雨における 鬼怒川上山川地区堤防と 地下水動態について

国土交通省関東地方整備局 下館河川事務所(利根川上流河川事務所)

2019年度 河川技術に関するシンポジウム

OPS1 堤防の浸透破壊現象解明、危険箇所予測技術に果たす現地調査、現地観測の役割

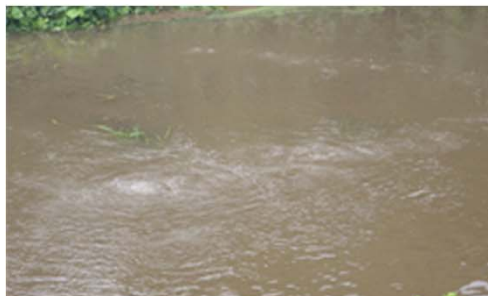
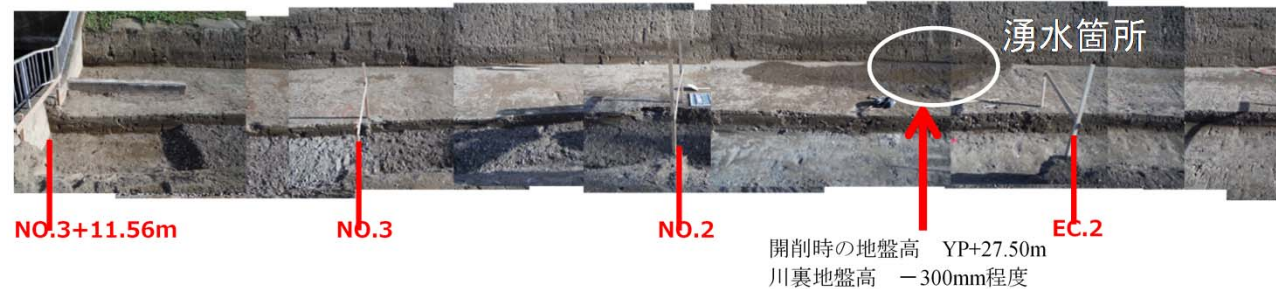
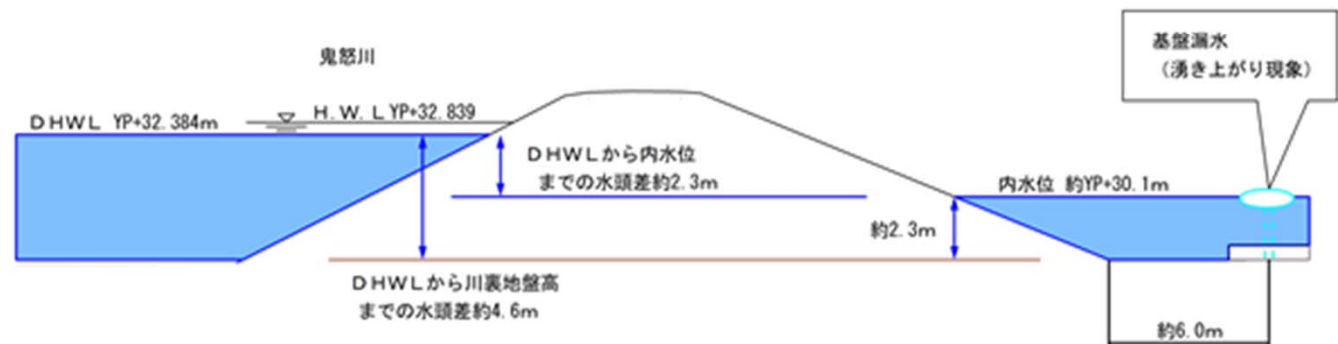
- ◇ 平成27年9月関東・東北豪雨において、鬼怒川上山川地区堤防で基盤漏水発生。
- ◇ 漏水対策工事の施工中、遮水矢板打設後に川裏基盤から湧水を確認。
- ◇ 基盤漏水の要因は、河川水だけでなく堤防裏側台地等からの地下水供給の可能性。
- ◇ 本調査では、漏水対策工の効果検証と、地下水動態解明のための調査計画を検討。

被災時の鬼怒川(上山川地区)の状況
