令和元年台風19号の東北地区調査報告 (福島県)

水工学委員会「令和元年台風19号豪雨災害調査団」速報会
令和元年12月6日(金)

福島大学共生システム理工学類 川越清樹

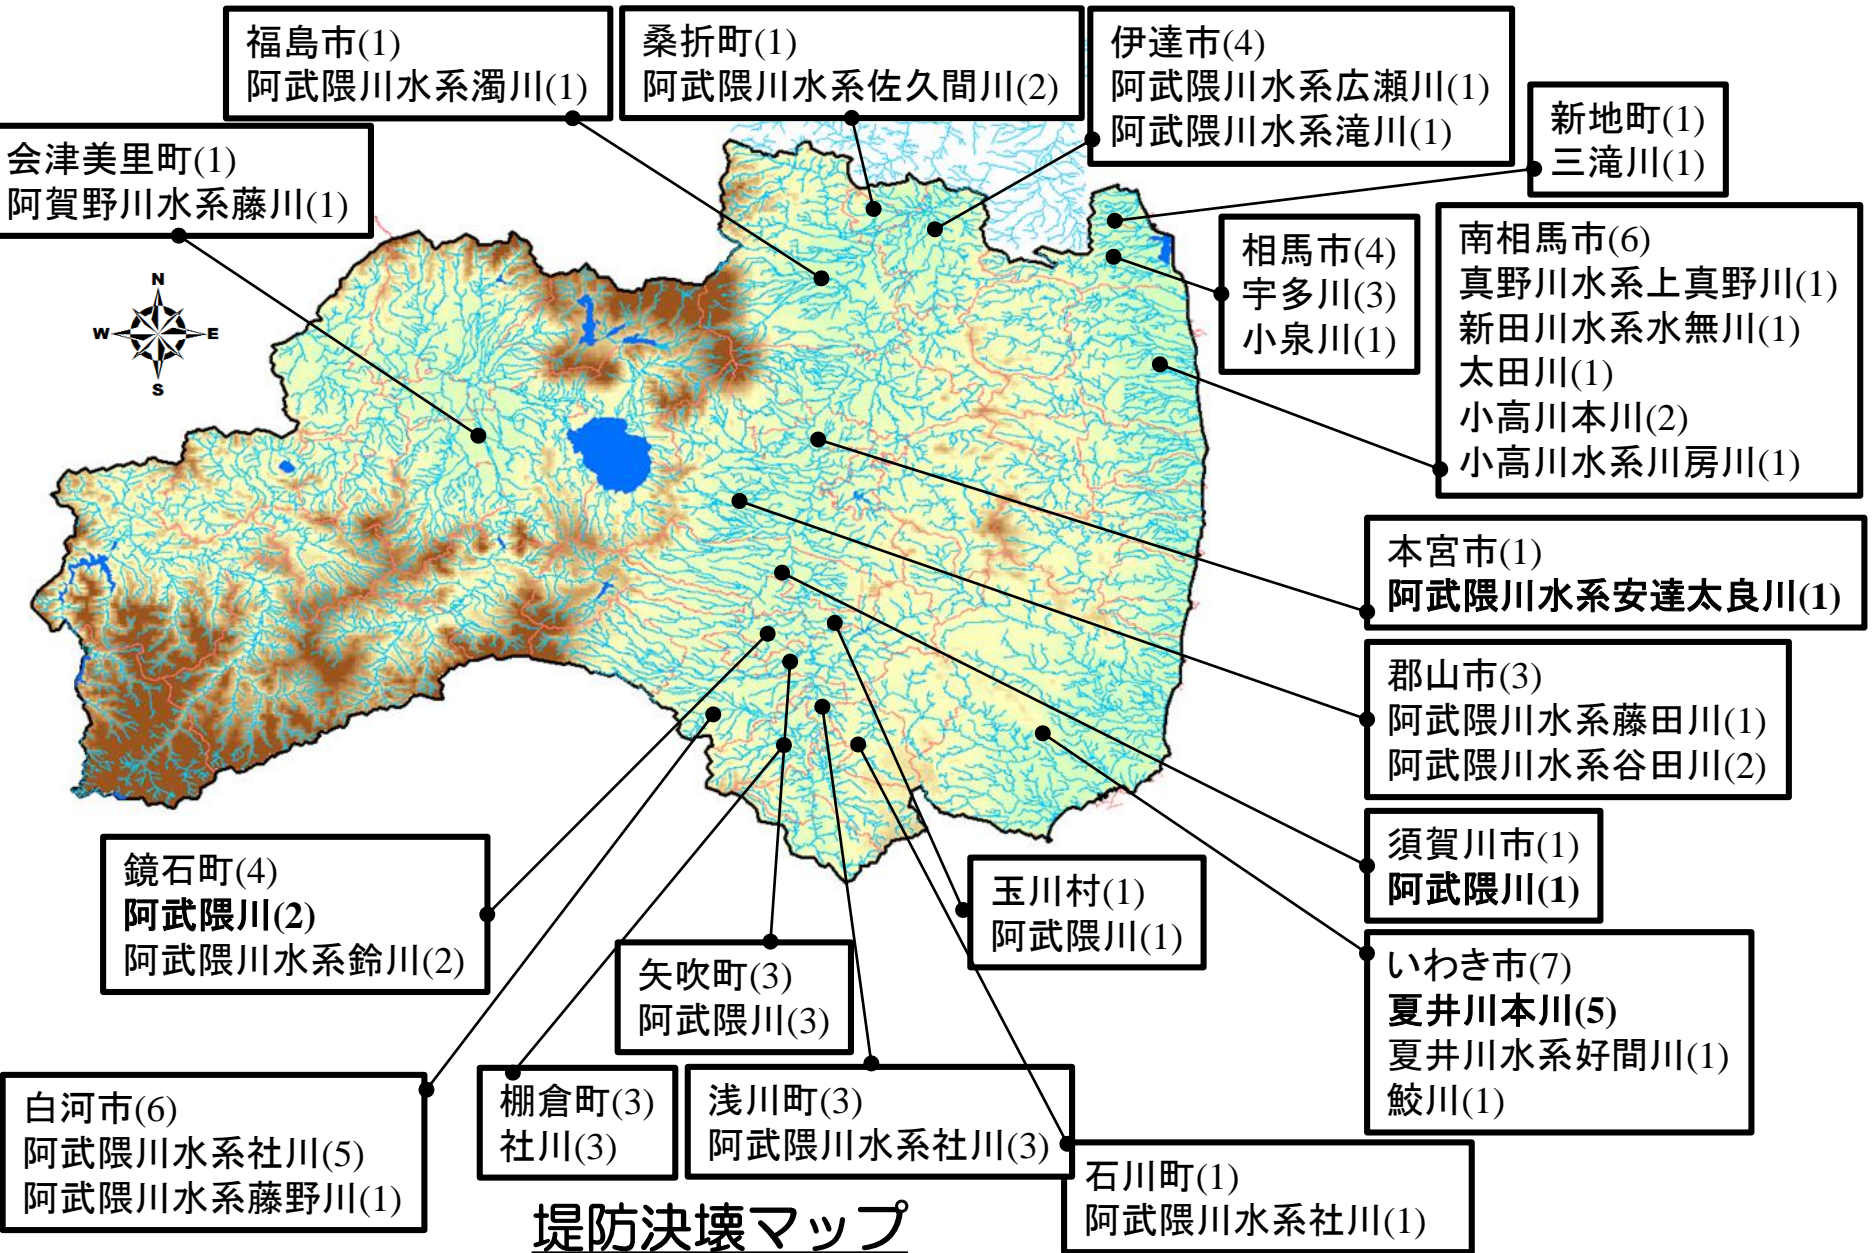
堤防決壊マップ

中通り、浜通りの各地で堤防決壊が認められた。

■ 決壊： 23河川49ヶ所(国管轄1ヶ所：県管轄48ヶ所)

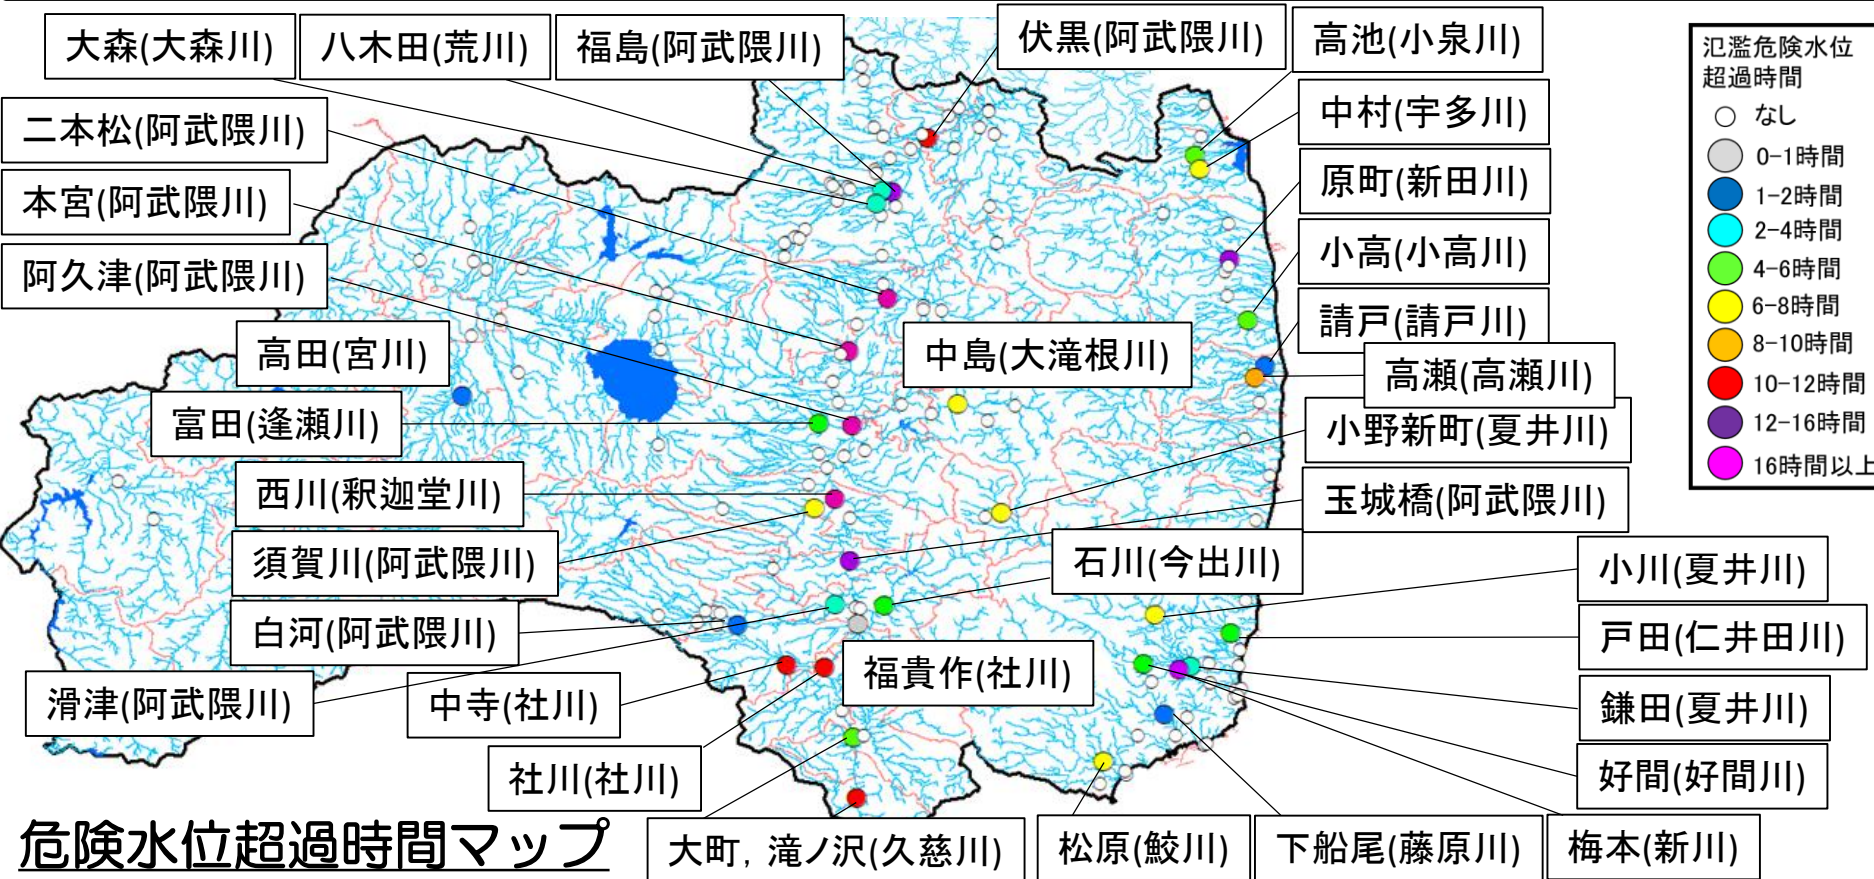
危険水位超過時間マップ

- ① 既往最大水位に加えて、急激な水位上昇、流域面積の大きな河川(阿武隈川, 夏井川)と支川の合流部合流部では長時間の氾濫危険水位超過が認められた。
- ② 概ね深夜の時間帯にピークとなる河川水位が観測されている。

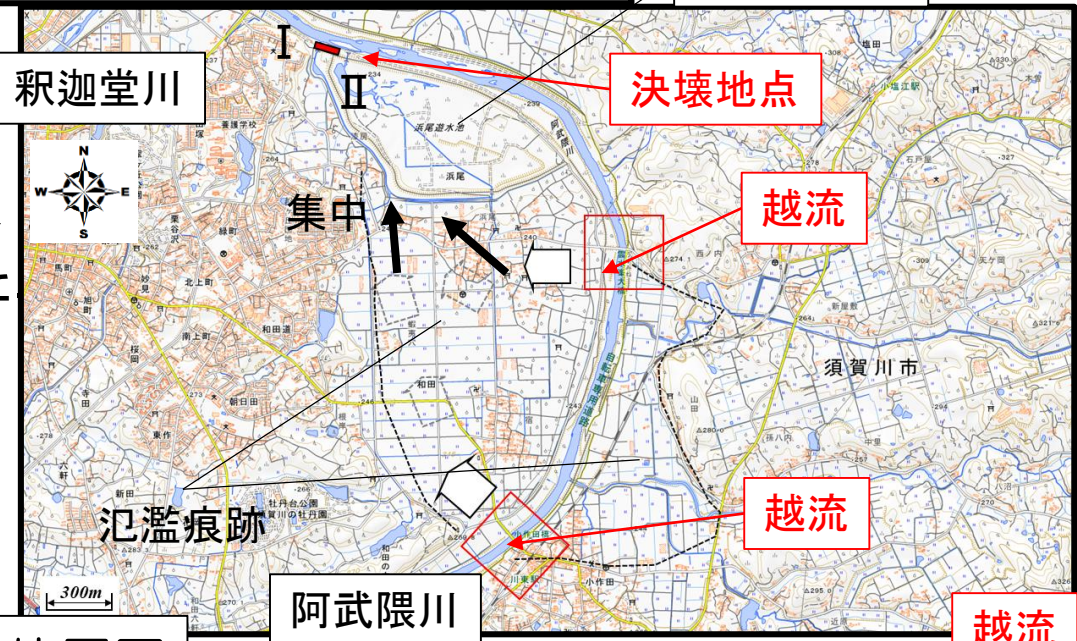
国土交通省管轄区間の阿武隈川の左岸、浜尾遊水地の第2樋門にて約50mにわたり堤内側から堤外側への越流による堤防決壊が認められた。近傍住民撮影より、堤内から堤外(河川水位低下による)への越流、決壊が記録されている。なお、遊水池には通常の流入する河川水に加えて、上流からの越流(2ヶ所)に伴う流入が認められている。

I. 決壊した堤防 (応急復旧中)

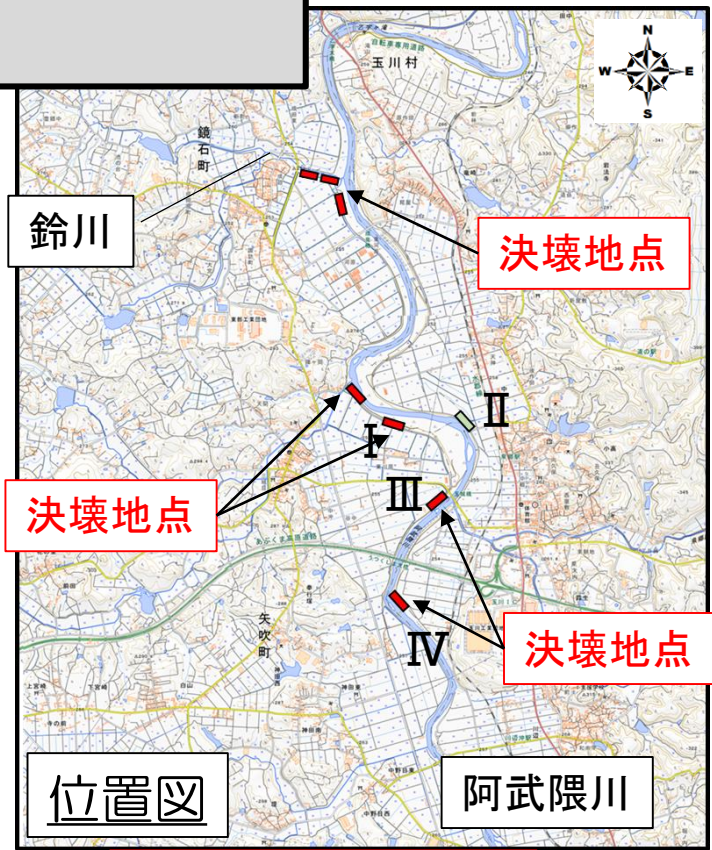
河道蛇行，平坦面の当該区間は，大雨出水時には堤防越流，浸食，決壊が多く認められていた履歴を持ち，台風19号時も堤防決壊が集中して認められた。概ねが越流に伴う堤防決壊である痕跡が示されている。

曲度の大きい最上流の蛇行部で決壊が生じているが，決壊する場所，決壊しない場所が共存している。また，川裏側に樹木が存在した場合，決壊に至らない浸食抑制効果が機能した形跡も残されている。

I. 決壊した堤防

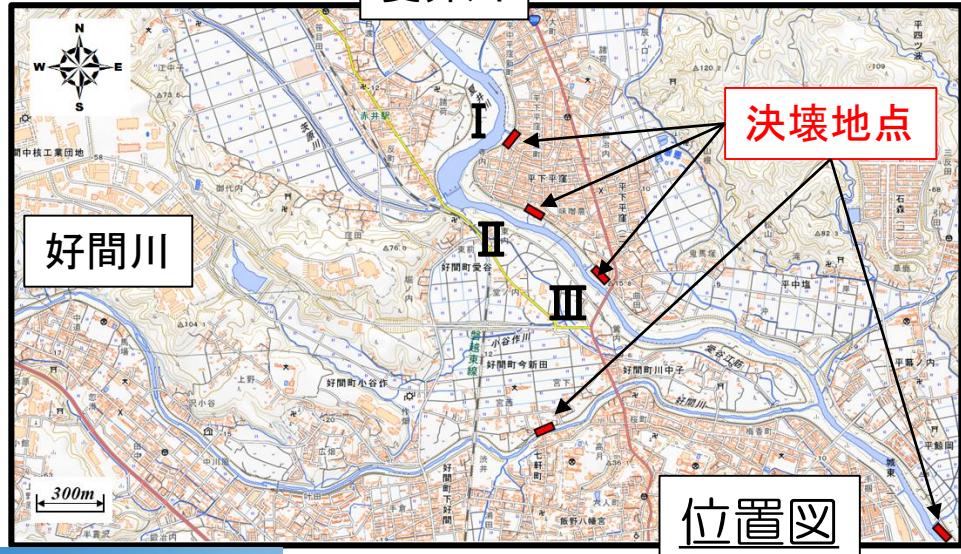
夏井川

いわき市中央から北部を流下する夏井川の平窪地区(水系好間川合流部周辺)では、多くの堤防決壊が群発した。また、犠牲者も多く認められた。

群発した堤防決壊に関して現地調査を行ったが、いずれも決壊発生のプロセスが異なることを示唆する結果を得た。
