平成 25 年 10 月台風 26 号による 伊豆大島豪雨災害調査報告書

2014 年 3 月

土木学会・地盤工学会・日本応用地質学会・日本地すべり学会

平成 25 年 10 月台風 26 号による伊豆大島豪雨災害緊急調査団

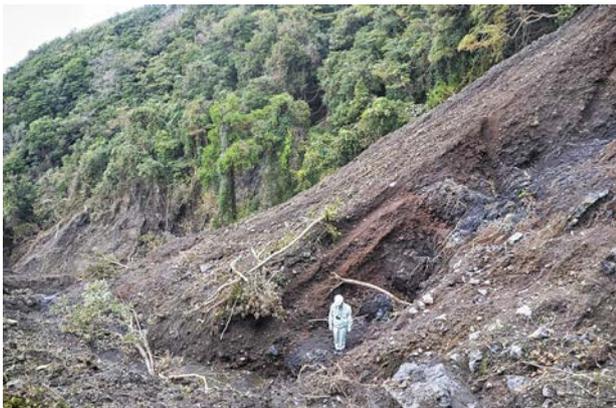
Y5の火口列は、レーザ計測により推定されていた位置で、割れ目火口を示す、露頭を確認できた(図3.2-6)。

図3.2-6 Y5の割れ目火口の露頭 Loc.2
山側に傾斜する火山弾集積層がみられる

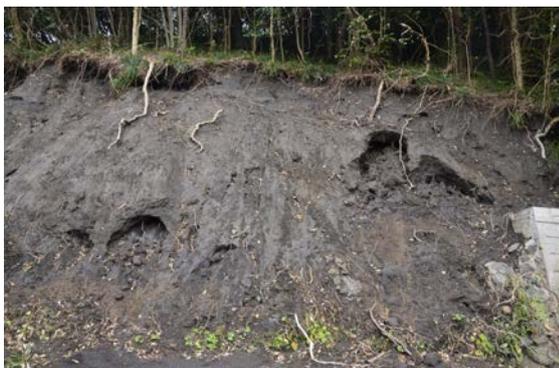
2013年の災害で生じた道路の法面の崩壊地では、新期大島層群のY1とY4降下火山灰中にパイピングが認められる、崩壊発生の要因と考えられる(図3.2-7)。

図3.2-7 崩壊と関連するパイピングの露頭 Loc.1

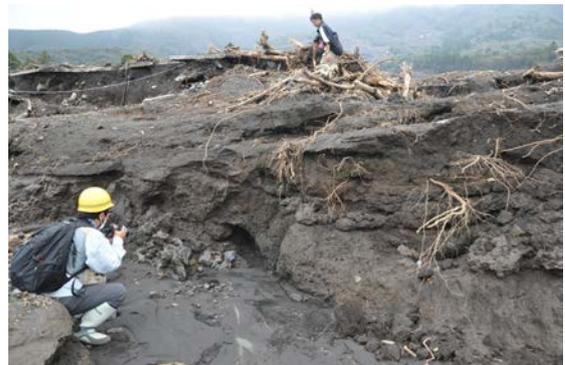
土砂が氾濫堆積する過程で、各所でガリーが形成され、ガリーの崖には、過去の土石流堆積物があらわれた(図3.2-8)。

図3.2-8 元町溶岩流を覆う新期大島層群の内部には、土石流堆積物をはさまれている Loc.3 鈴木撮影

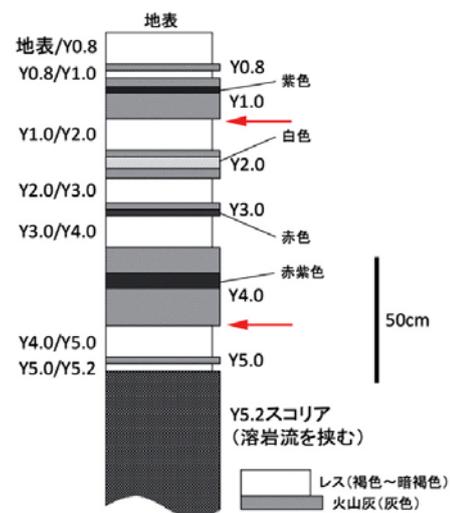
表層崩壊の直接のきっかけとなったのは、透水性の高い火山砂層とその直下の透水性の低い黄土色のレスの組み合わせであった。この組み合わせは、崩壊発生地点で広く確認できた。図3.2-8に、層準を赤矢印で示した。

図3.2-8 元町周辺の降下火山灰柱状図と表層崩壊層準
柱状図は小山・鈴木⁵⁾による
赤矢印がパイピングおよび表層崩壊の多い層準

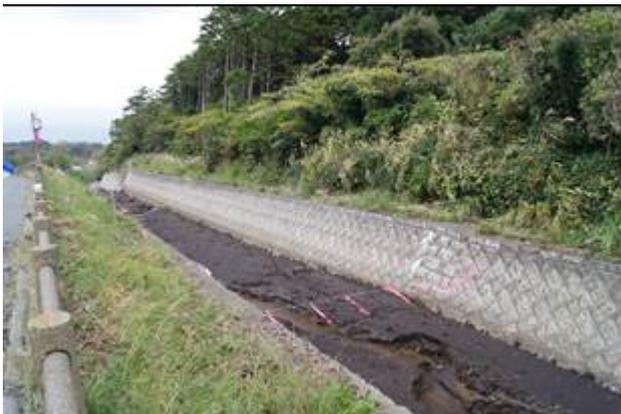
写真 3.3-1 長沢の流水は微量

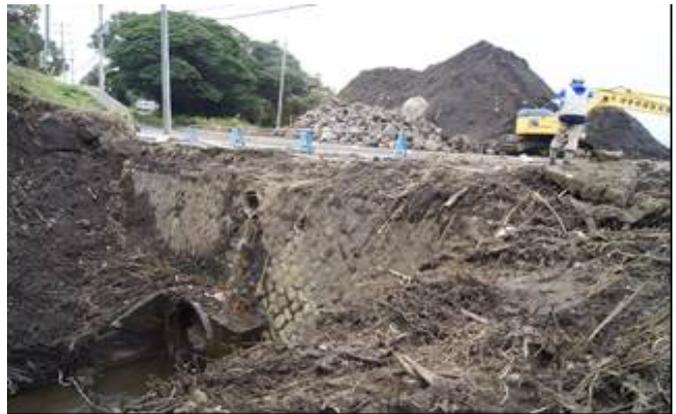
写真 3.3-3 八重沢の下流は溜り水で流水認められず

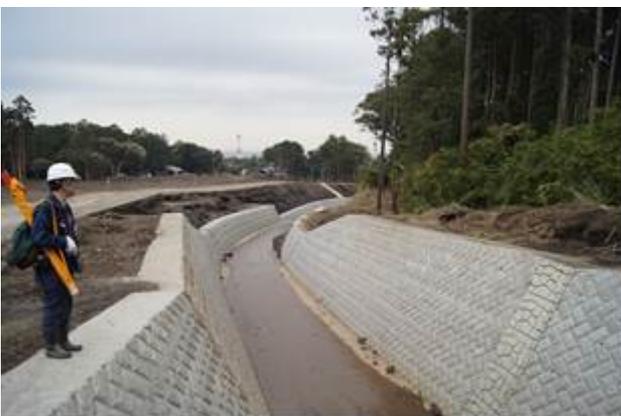
写真 3.3-2 大金沢はコンクリートが湿る程度の流水

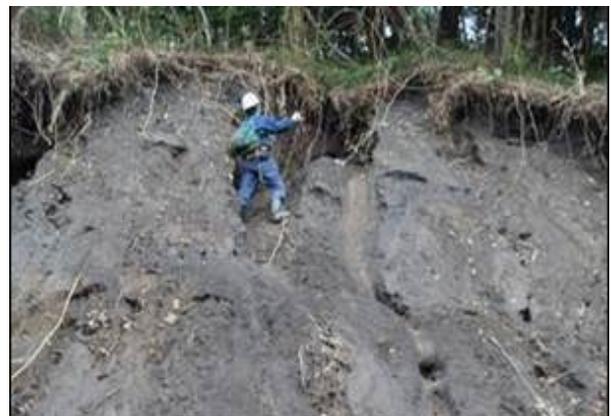
一方、浅層地下水は未固結で相対的に透水性の小さなレスと透水性の良い火山砂の互層に浸透する雨水によって短期間形成される。これらの未固結層は、地層の広がりはあるが連続性に乏しいこと、層厚が1m以下と薄いこと、比較的急な傾斜であることから、降雨後しばらくすると不飽和状態になる。表層崩壊箇所ではレス層上面の透水性の良い火山砂の部分でパイピングホールが認められるので、透水層の火山砂には降雨時に浅層地下水が形成されることがわかる（写真3.3-4）。表層崩壊にはこのような降雨時のみに形成される浅層地下水が大きく関与したものである。

写真 3.3-4 崩壊後の湧水で拡大した火山砂層のパイピングホール。

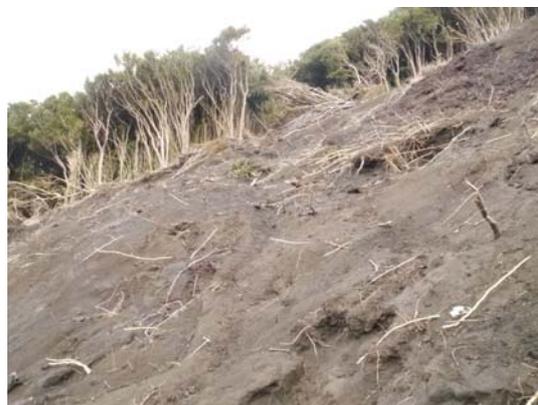
写真3.4-1 元町地区上部斜面の森林と崩壊面に見られる樹木根系

今回の災害では、深度が1m未満のごく浅い表層崩壊が卓越したが、これには崩壊発生源の斜面の樹木根系の到達範囲が深さ60~80cmといったごく浅い範囲に留まっていること²⁾が影響を与えていると考えられる。崩壊発生斜面の樹木根系は表層の暗色の火山灰層に多く見られ、その下位のレス層では急減する場合が多いが、その理由は現段階で明らかになっていない。レス層は火山灰層に比べると硬いが根系が侵入できないほどの硬さでは無いこと(図3.4-1)、根系の呼吸を阻害するほど透水性が低いわけではないこと、場所によってはレス層中にも樹木根系が発達する場合も見られること(写真3.4-1)などから、土壌の物理性だけでなく、森林利用や樹木の生育特性の面からの考察も必要と考えられる。

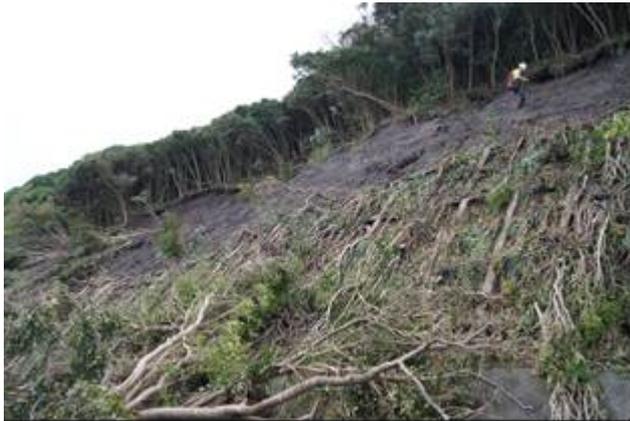
と、崩壊深度に比較して崩壊幅が広い特徴がある¹⁾が表層崩壊としては一般的な規模と形状である。火山地域でよくみられる表層崩壊タイプで、表層の植生部分を主体にマットのような薄い層が崩壊するもので根系層崩壊²⁾と呼ばれる。このような表層崩壊が図5.2-2に示すように並行して発生したため、崩壊で発生した土砂流が交錯して流下し、広大な裸地が形成されたものである。具体的な崩壊例は写真5.2-2, 5.2-3に示す通りで、崩壊深度は1m以下と浅く、崩壊幅は最大でも50m程度にとどまり、崩壊土砂はのり枠や道路を横断して斜面方向に流下している。

写真 5.2-2 のり枠の上方斜面が表層崩壊して枠内の樹木は倒伏したがのり枠は被災していない(②地点)

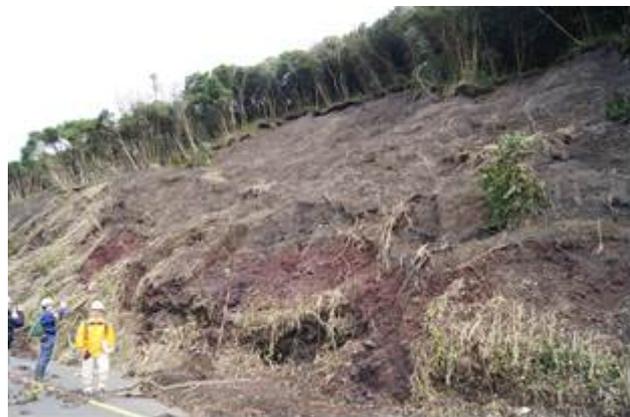
写真 5.2-3 道路沿いの赤褐色のスコーリア層には植生が残っており、表層崩壊範囲はこの上の斜面にあたる(③地点)

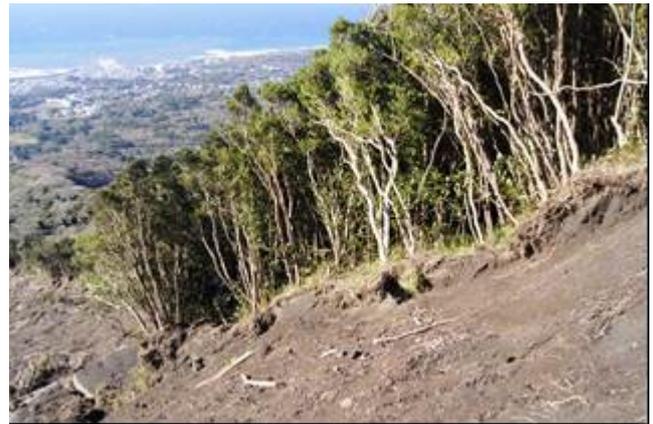
崩壊面(すべり面)には火山砂よりも透水性が小さく軟らかいレス層が元の地形に沿って広く露出する。崩壊地の頭部や側方の崖には崩壊した透水性の良い火山砂層が1m以下の層厚で斜面と同じ傾斜で分布する(写真5.2-4, 5.2-5)。火山砂層はスコップで容易に掘れる程度の緩い状態である。レス層と火山砂層は斜面に平行に堆積しており、元町溶岩の上位にはこれらが互層となって少なくとも各4層が確認できる。このため、斜面は流れ盤構造であり、急傾斜部では不安定な状態にあるものといえる。樹木の根系の大半は表層の火山砂層内にとどまっ

ており、下位のレス層まで侵入していないので根系による杭効果が見込めない状況にある。

写真 5.2-4 植生の根系は大半が表層の火山砂層に留まりすべり面になったレス層に貫入していない(④地点)

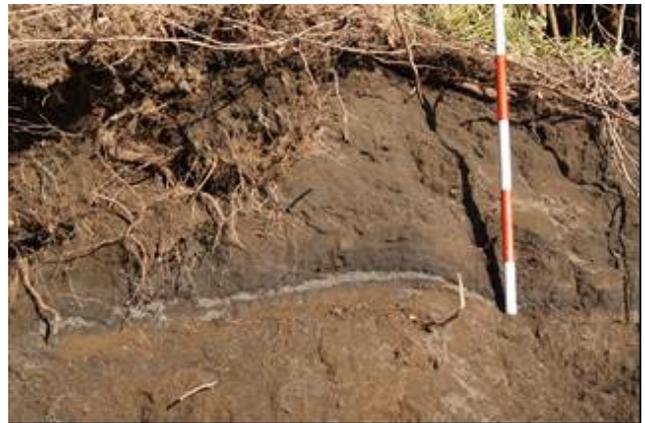
写真 5.2-5 崩壊層は層厚 80cm の透水性の良い火山砂層で、下位には透水性の小さなレス層が分布する(⑤地点)

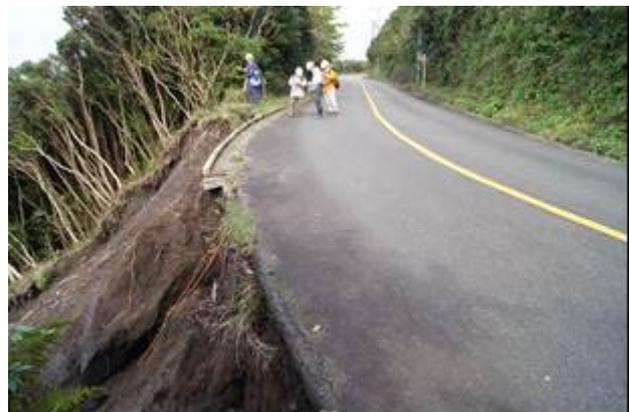
また、御神火スカイラインの排水系統は一般的な道路よりも整備された状況であるが、数か所で路面排水が斜面へ流れ出ていた。その位置は図5.2-2の道路上の矢印に示す位置で、道路の曲線部や縦断勾配の変化点にあたる(写真5.2-6)。また、道路山側斜面の崩壊土砂が路面に堆積したため、道路排水がせき止められて斜面へ流れ出した個所もある(写真5.2-7)。このような場所で

写真 5.2-6 道路の流水が曲線部から斜面へ流れ出て表層崩壊が発生した個所(⑥地点)

は局所的な表層崩壊が発生しているため、道路の復旧に際しては路面排水の処理能力の向上が課題としてあげられる。全体的に見て、道路が他流域の表流水を導水したり、大量の排水が1か所に集中したわけではない。

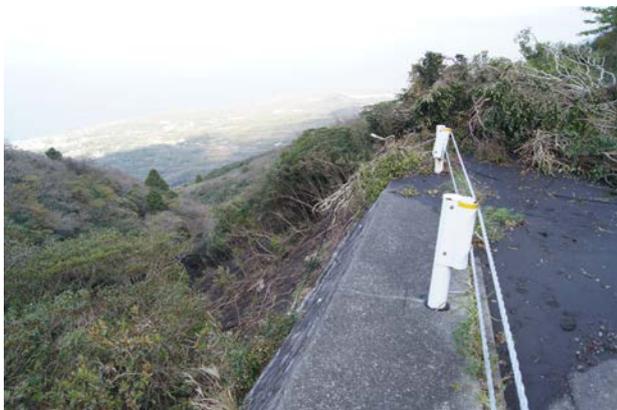
写真 5.2-7 道路の流水が崩壊堆積物にせき止められて斜面に流れ出て表層崩壊が発生した箇所 (⑦地点)

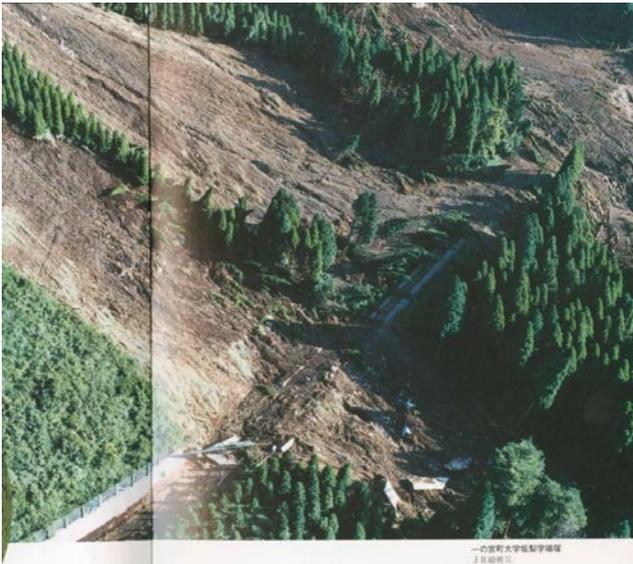
今回の伊豆大島で発生した表層崩壊は、何層もの火山砕屑物が薄く斜面と平行に堆積した場所で発生している。これと類似する状況で起きた過去の土砂災害としては、1990年の九州熊本のアサカカルデラ内で起きた豪雨災害（写真5.4-1）や同じ地域で2012年に起きた災害がある。また基盤の地質は異なるがイタリアのナポリ近郊のSarno山で1998年に起きた土砂災害（写真5.4-2）は、石灰岩の山の斜面に堆積したベスビオ火山起源の火山砕屑層が雨によって表層崩壊を起こしたもので、その災害状況は、伊豆大島2013年災害と酷似している。そこで、それらの災害を引き起こした降雨の記録と今回の災害の降雨を簡単に比較して見た。

写真5. 4-1 1990年に阿蘇外輪山で起きた表層崩壊⁴⁾

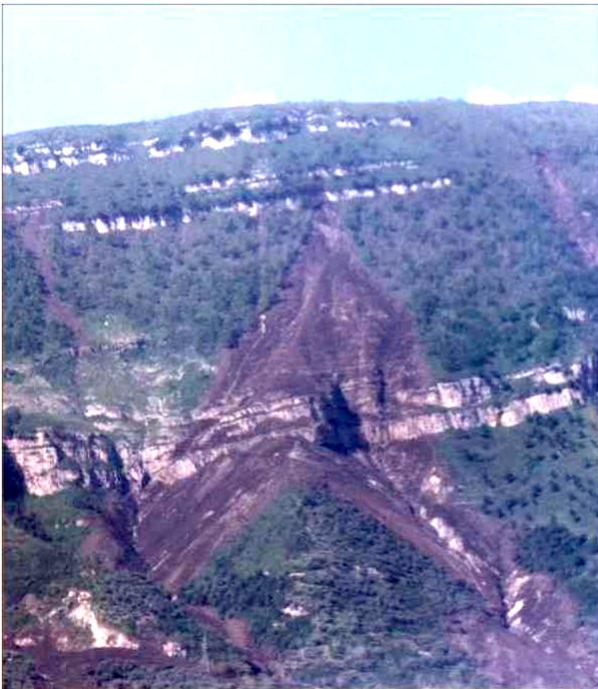
写真5. 4-2 1998年Sarno市で起きた火山碎屑層の表層崩壊

示された。伊豆大島ほどではないがそれに近い累積雨量と降雨強度によって発生している。しかし一方イタリアのSarno山の1998年の災害では累積雨量で80mm~100mmとさほど多くない積算降雨のあと時間雨量4~5mm程度の非常に弱い雨の状況下で起きている。

このような差異は、過去の降雨履歴や斜面勾配、堆積している火山碎屑層の物性等の違いによって生じると考えられ、一概には決められないようである。

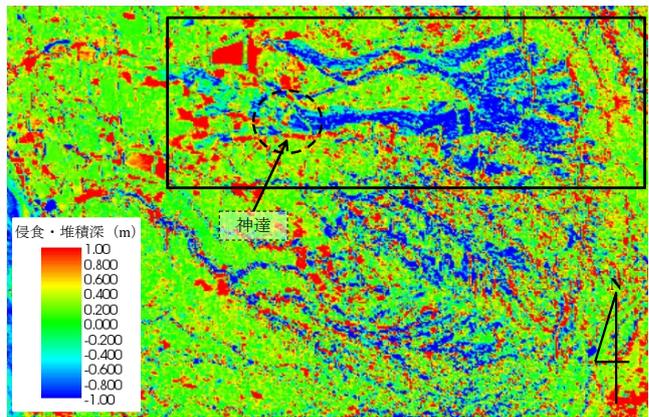
神達地区周辺に着目し、DEMデータを用いて図5.5-1の黒枠で囲まれた領域で地盤の侵食量と土砂の堆積量を

図 5.5-1 神達地区周辺の地盤の侵食及び土砂の堆積深の平面分布 (+1m~-1mのコンター) ^{1),2)}

算出すると、それぞれ、約30万 m^3 と約39万 m^3 となる。下流へ流出した土砂があることを考えると、堆積量は侵食量よりも小さくなるべきであるが、DEMの値から得ら

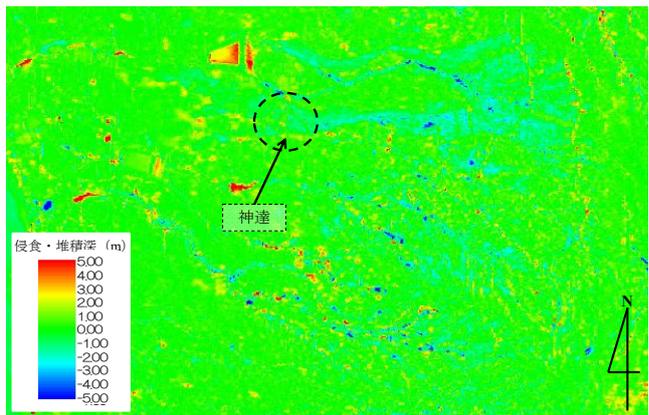
図5.5-2に神達地区周辺の地盤の侵食及び土砂の堆積深の平面分布を+5m~-5mの範囲のコンターで示す。図より、地盤が5m以上侵食されている領域も一部発生している。しかし、5m以上侵食されている領域は非常に少なく、斜面の崩壊及び泥流による地盤の侵食が薄く広い領域で発生したことが分かる。

図 5.5-2 神達地区周辺の地盤の侵食及び土砂の堆積深の平面分布 (+5m~-5mのコンター) ^{1),2)}

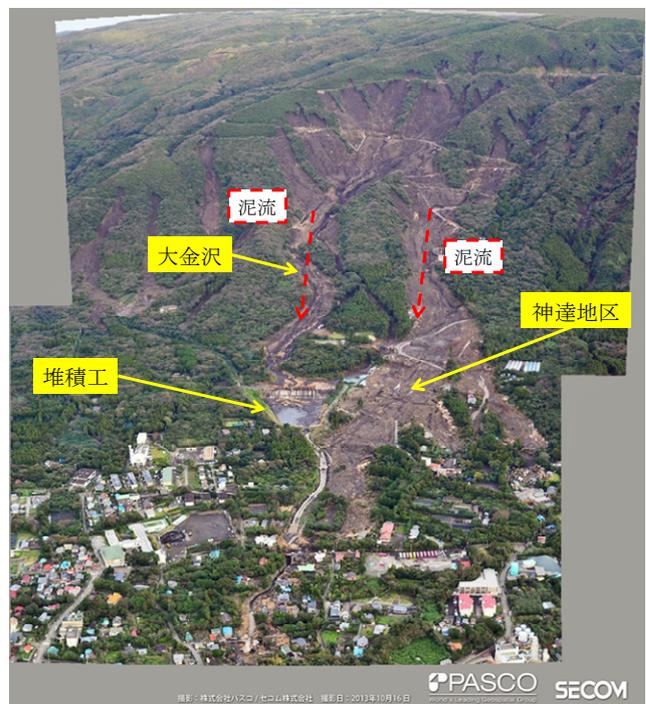
図 5.5-3 被災後の神達地区周辺の様子

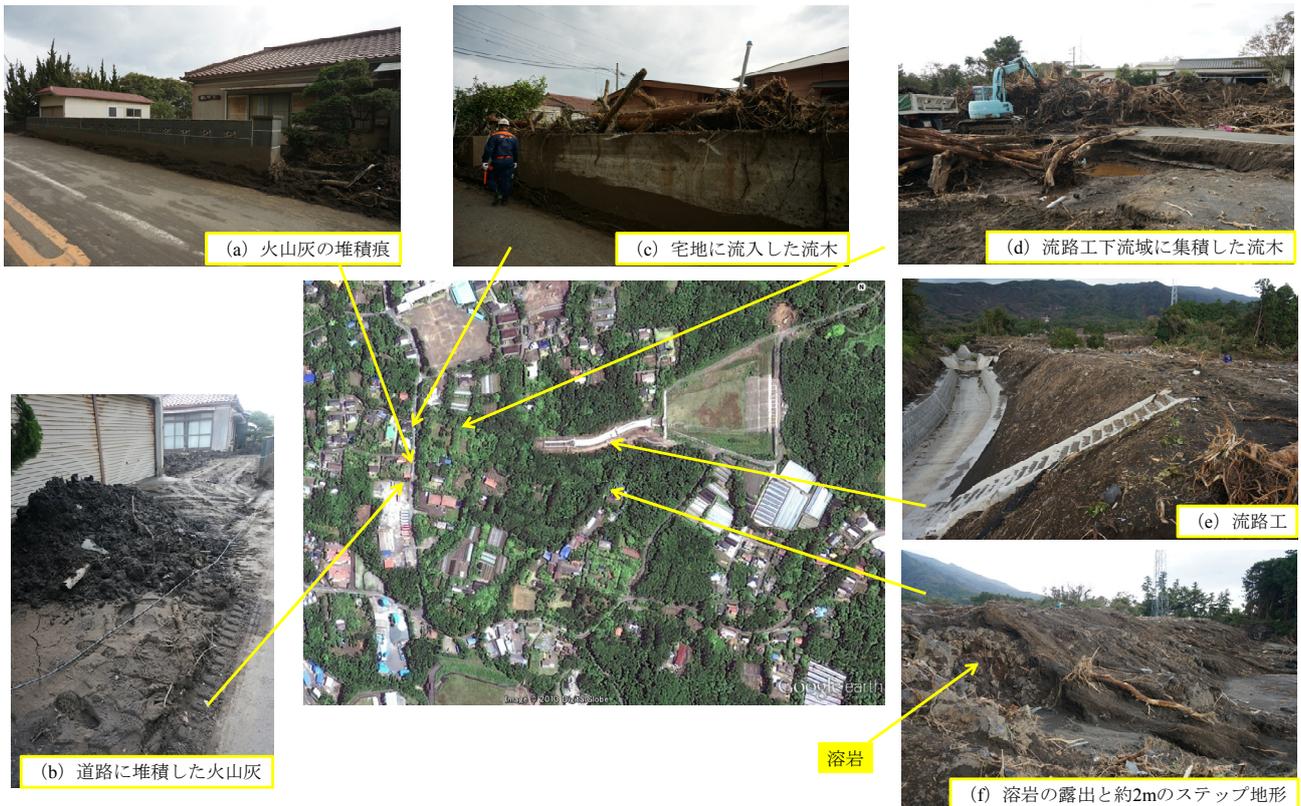
図 5.5-6 神達地区及びその下流域（西側の領域）の様子

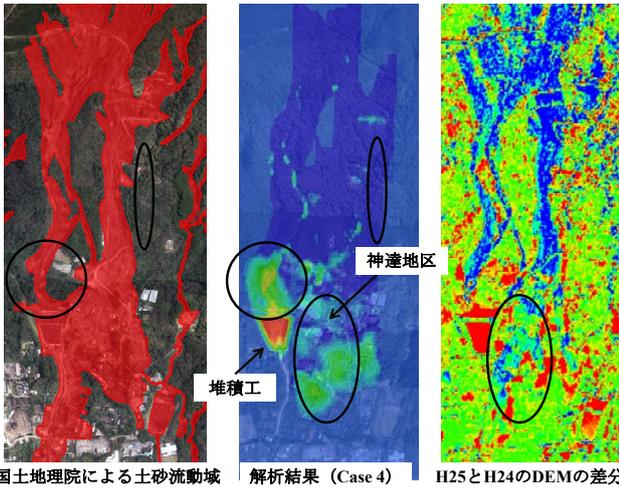
国土地理院による土砂流動域 解析結果 (Case 4) H25とH24のDEMの差分
 図 5.5-9 地盤の侵食・土砂の堆積域の平面分布, 国土地理院による泥流流動域の平面分布⁹⁾, DEMによる侵食・堆積域の平面分布^{1), 2)}

まず、本解析による泥流現象の再現性について検討する。図5.5-9はCase 4による地盤の侵食・土砂の堆積域の平面分布、国土地理院による泥流流動域の平面分布⁹⁾、DEMによる侵食・堆積域の平面分布^{1), 2)}を示したものである。国土地理院による泥流流動域の平面分布と解析結果を比較すると、解析結果は神達地区東部や堆積工東部での流動域が広く評価されている。これは、解析格子が粗く、深い谷の形状が十分考慮されておらず、泥流が平面的に広がりすぎたためと考えられる。このように、本解析では実際に発生した泥流現象を再現できていない部分もあるが、それぞれの斜面崩壊の発生位置からの泥流の流下経路、流動速度、侵食・堆積域の概形など、泥流のいくつかの特性は評価できると考えられる。なお、本解析では神達地区は土砂の堆積域と評価されているが、DEMによる侵食・堆積域の平面分布では、侵食か堆積

も侵食も発生していない領域となっている。これについては、前述の通り、泥流発生後の時間雨量100mm以上の豪雨によって、泥流によって堆積した土砂が侵食されたと考えられるため、本解析条件の対象外である。

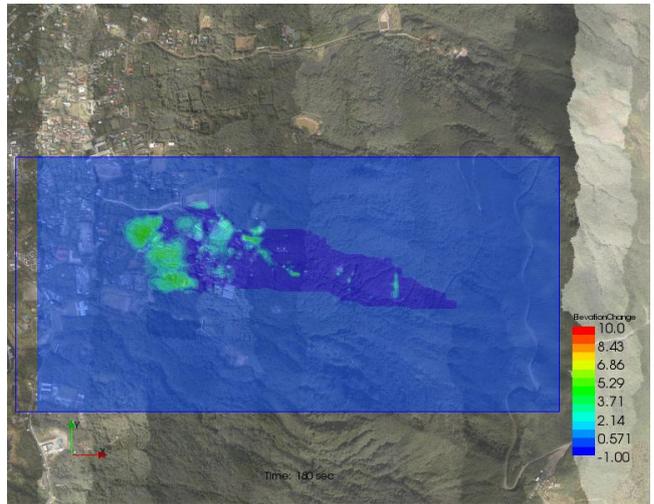
図 5.5-10 Case 1の180秒後の侵食・堆積域の平面分布

図5.5-10にCase 1の180秒後の侵食・堆積域の平面分布を示す。図より、南側の斜面からの崩壊による泥流は全

てが神達地区に流れ込んでいることがわかる。また、図 5.5-11 に示すように、斜面崩壊発生地点から神達地区までの 1200m を約 80 秒で泥流は流下している。時速に換算すると約 54km/h であり、泥流が非常に速い速度で斜面を流下したと推察される。また、図 5.5-12 に示すように、神達地区に到達したときの泥流の速度は約 11m/s (時速約 40km) であり、非常に速い速度で家屋や樹木を流出させたと考えられる。

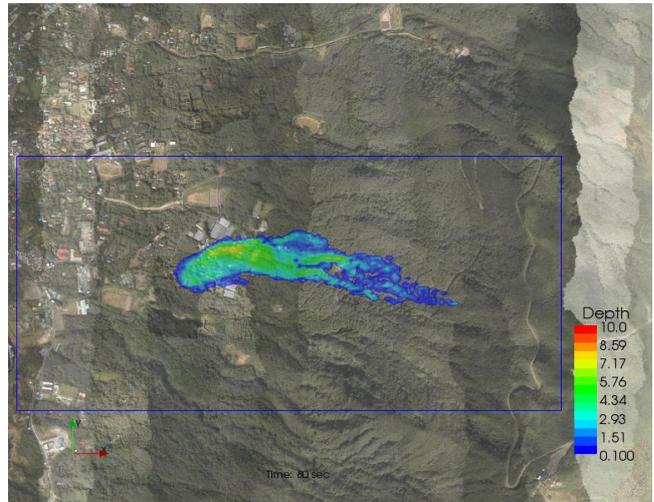
図 5.5-11 Case 1の80秒後の流動深の平面分布

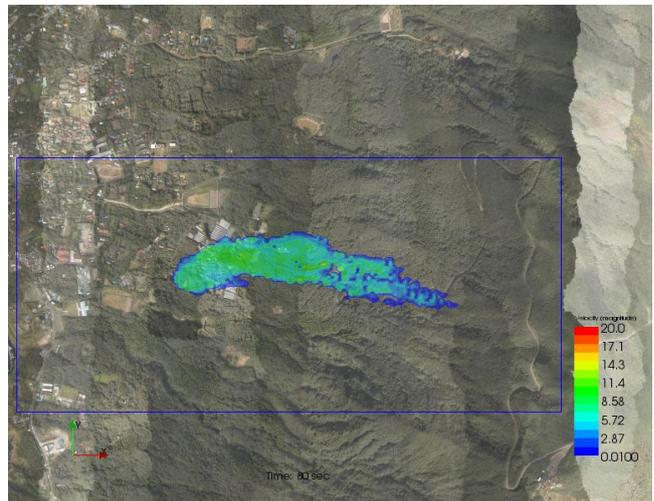
図 5.5-12 Case 1の80秒後の流速の平面分布

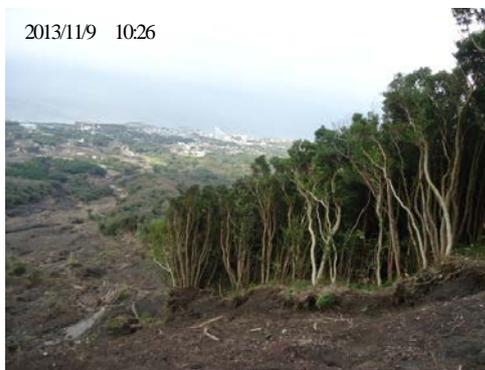
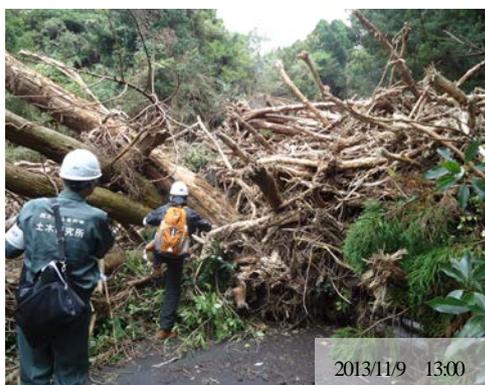
航空写真(図5.6-1)の画像解析によって各流域の崩壊割合を算出し、その割合を用いて崩壊面積を各流域で算出した。崩壊地の状況(図5.6-2)ならびに残存樹木を調査したところ、樹林は標高が高い地点では直径が小(5-10cm)密度が大(0.5-1本/m²)で、低い箇所では直径が大きく(10-20cm)密度が小(0.5-0.1本/m²)であった。

(a) 源頭部付近の崩壊状況

(b) 神達地区上流域の流木の堆積

図5.6-2 流木の生産と堆積 (源頭付近)

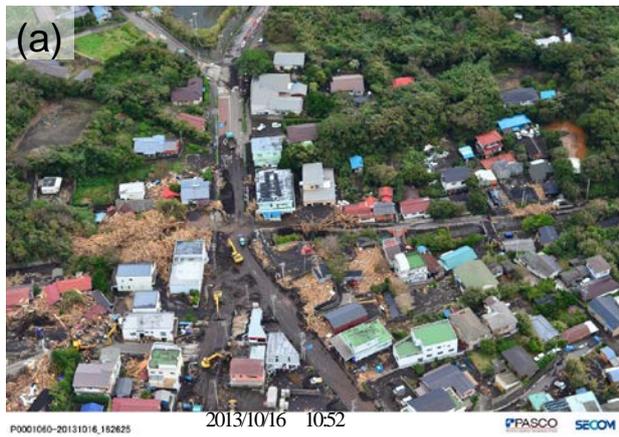
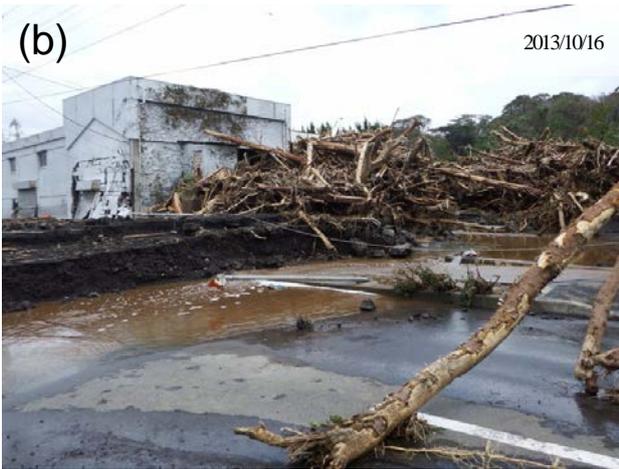
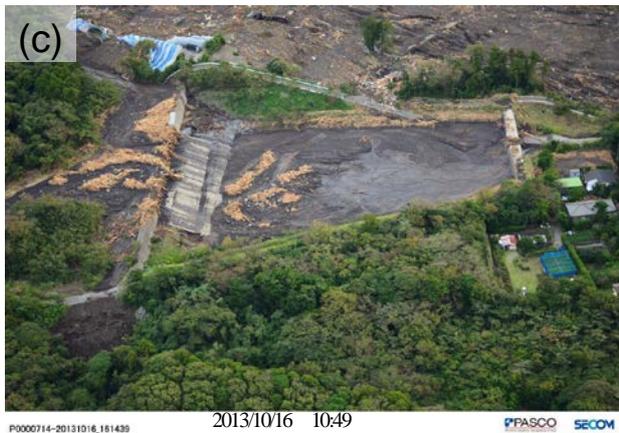
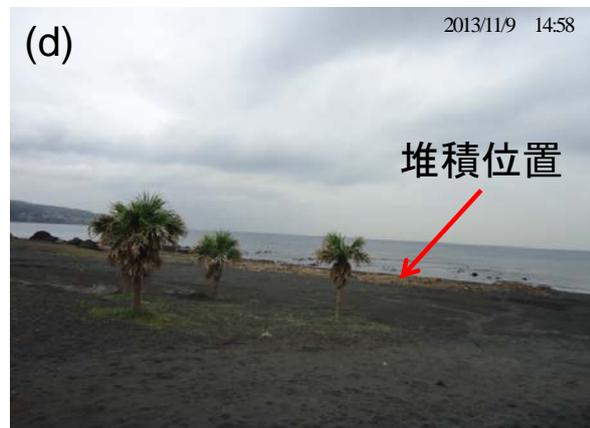
図5.6-4に堆積状況の写真を示す。

図5.6-4 堆積した流木の調査(a)元町橋周辺(b)元町橋(c)大金沢本川堆積工(d)海岸, (a),(c)は(株)パスコ, (b)は東京都大島支庁より提供

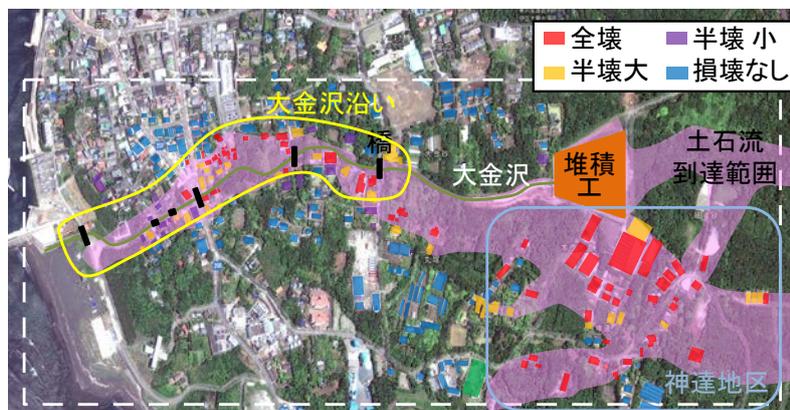
図5.7-3は、調査対象範囲全体における家屋被災マップを色分けして表示している。ここでは、土石流（泥流）の氾濫範囲も合わせて表示している。これより、神達地区において全壊家屋が集中していることが分かる。また神達地区の海側では、大金沢沿いに家屋の全壊や半壊大が記録されている。全壊した家屋の状況としては、図5.7-4に示すように、家屋の基礎や土台のみを残し、そ

図5.7-3 家屋被災マップ（全体）

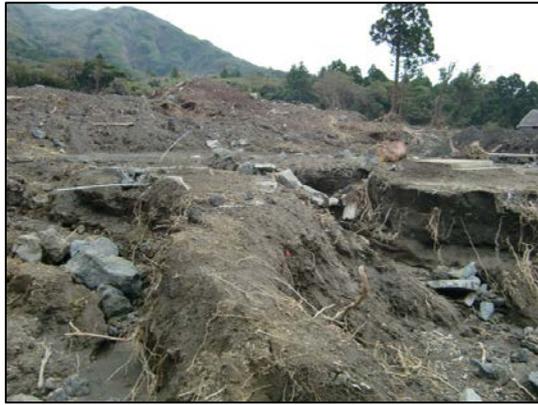
図5.7-4 全壊家屋の状況

れ以外は全て流出していることが分かる。また、大金沢本川の堆積工では越流が確認されているが、その直下流に密集している家屋のうちわずかに1棟のみ半壊小であり、その他の大部分は被害が生じていない。このように堆積工による流木や泥流トラップはある程度機能しており、その下流被害を大きく軽減していることが分かる。

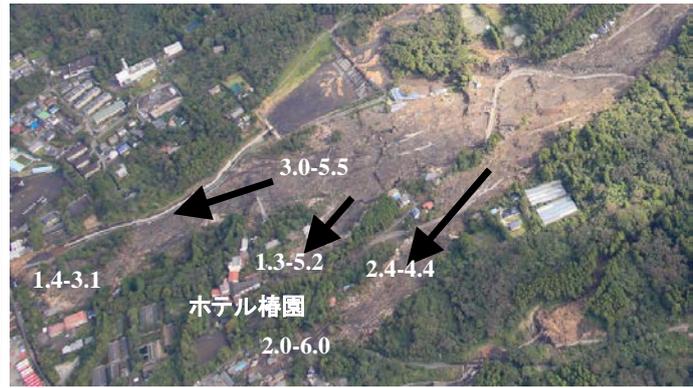
図5.7-5 痕跡水深（神達地区，単位：m）

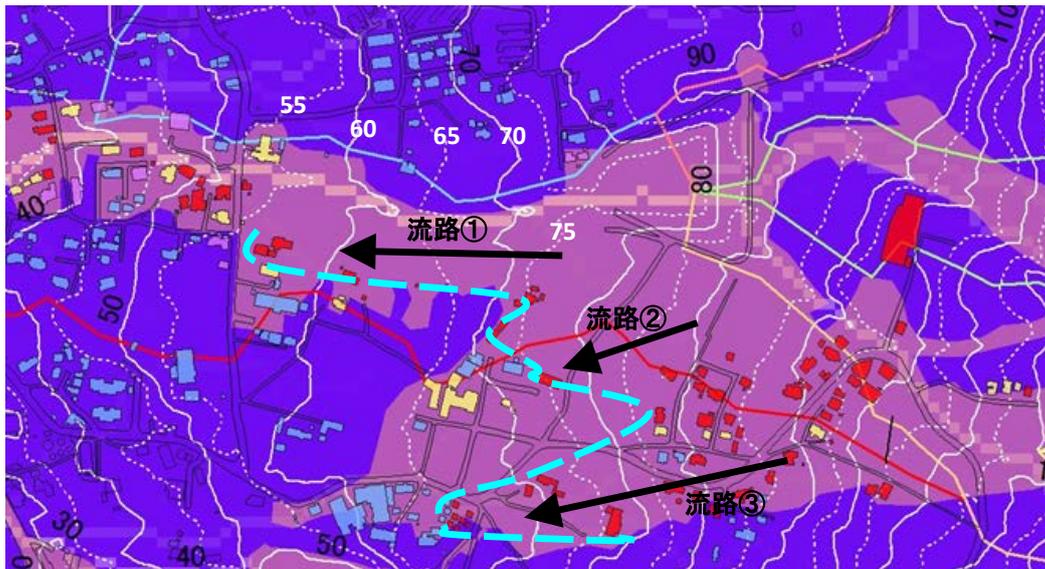
図5.7-6 神達地区に家屋被災状況の詳細マップと地盤高コンター（H24DEM（5mメッシュ）を使用）

上述した泥流の三つの流路の状況を比較するために、被災状況マップと地盤高コンターをオーバーレイしたものを図5.7-6に示す。この地盤高は被災前のデータ（H4DEM, 5mメッシュ）である。また、図中の点線は、観測された全壊家屋のうち最も海側の家屋位置をトレースしたものである。これより、各流路における最も海側に位置する全壊家屋の地盤高は流路①, ②, ③それぞれにおいて57, 75, 67mとなっており、地形勾配が最も緩い流路①に泥流がより集中している様子が伺える。

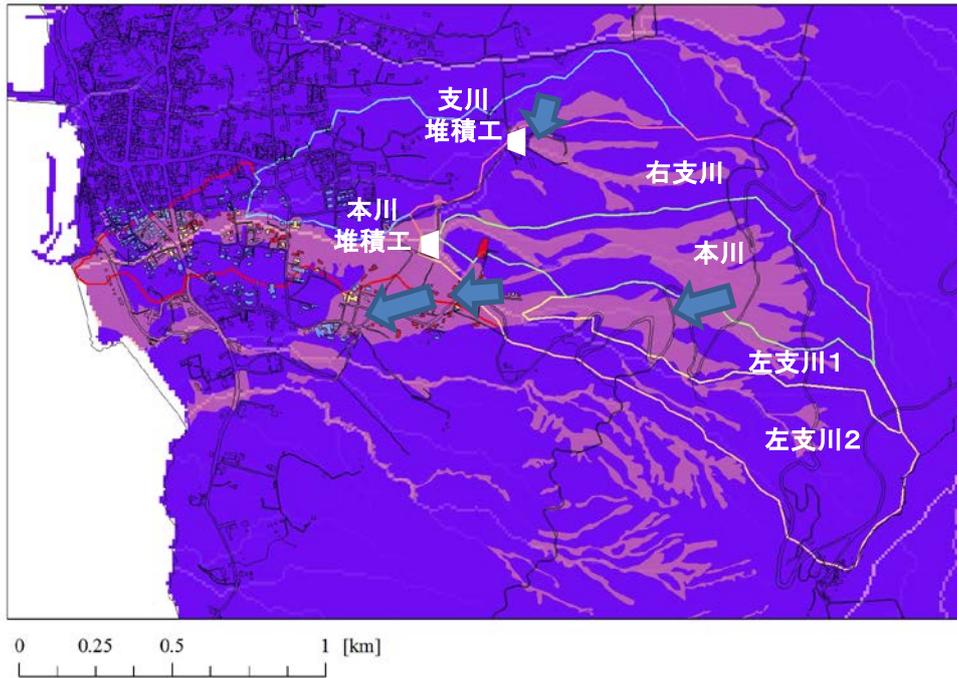
このような泥流の到達状況と地形特性を比較するために、大金沢の流域界と泥流到達範囲を重ねたものを図5.7-7に示す。ここでは、大金沢を本川、右支川、左支川1, 2と分け、それぞれの流域界を表示している。こ

図5.7-7 大金沢流域界と泥流到達範囲

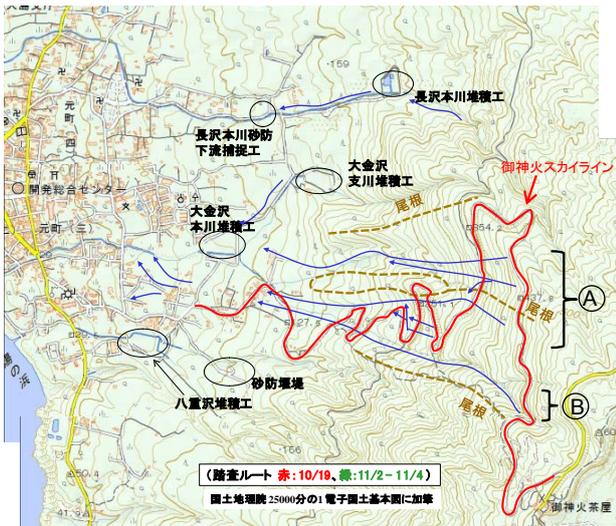
図5.8-1 スカイラインと斜面崩壊、土石流の位置関係

御神火スカイラインに被害をもたらした土砂流のうち、大部分は、斜面の遷急線付近から始まり、大金沢本川堆積工および神達地区に流れ込んだ一連の斜面崩壊によるものがある(図5.8-1のA)。これとは別に、南側の沢から始まり、狭い沢をつたってスカイラインと何度も交差した土砂流がある(図5.8-1のB)。

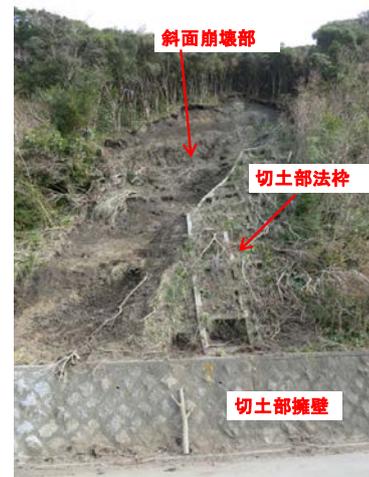
図5.8-4 切土側の擁壁、法枠工と崩壊

図5.8-1Aの土石流について、スカイラインの最上段(源頭部付近)では、ガードレールなどの付帯設備は流れ落ちているが、道路面、切土側/盛土側の擁壁、切土法枠工とも、構造物にはほとんど損傷がなかった(図5.8-2)。切土側法面は、ほぼ全長にわたって、擁壁と法枠工が組合せて設置してある。斜面崩壊は、法枠工よりも上の部分、および、沢との交差などのために法枠工のなかった部分で生じた(図5.8-3, 4)。

法枠工のほとんどは植生で覆われて見えにくいですが、斜面崩壊のあった箇所は、植生が土砂流によってなぎ倒され、法枠がむき出しになっている。そのような場所でも、法枠の変状や亀裂はほとんどない。盛土側の擁壁も、すぐ下の斜面が崩壊、あるいは浸食を受けている場所であっても、壁体に変状はない。道路面や路肩が壊れている箇所もなかった。

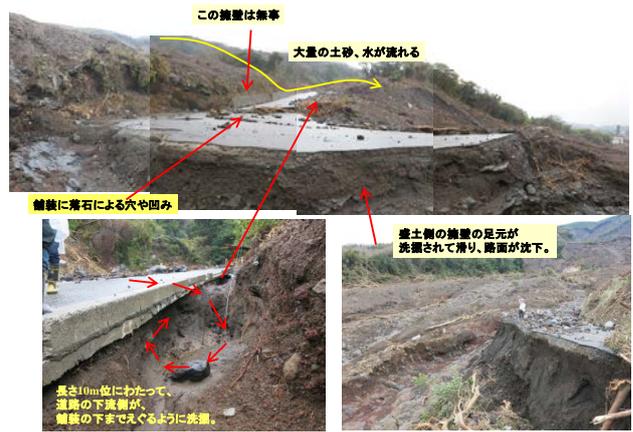
図5.8-8 スカイライン中腹部の侵食

一方、スカイラインの2段目以降は、上流からの土砂流、水流による強い侵食を受けて、特に、切土側、盛土側の法面や擁壁の被害が大きい(図5.8-6, 7, 8)。

図5.8-8の箇所は、尾根を開削した道路と思われるが、山側法面から流下してきた土砂流、水流が、谷川法面を乗り越えていったようである。舗装面には落石によるくぼみや穴が多数のこり、谷川の路肩の下には、強い水流によってえぐられたと思われる跡がある。道路を含む斜面全体を強い流れが襲ったことが伺える。また、この箇所の沢部には、神達地区への土石流が集中し、道路擁壁の基礎部分が侵食されて壁体が大きく動き、道路面も沈下して段差ができていた。

例えば図5.8-8の箇所が横断流の例である。

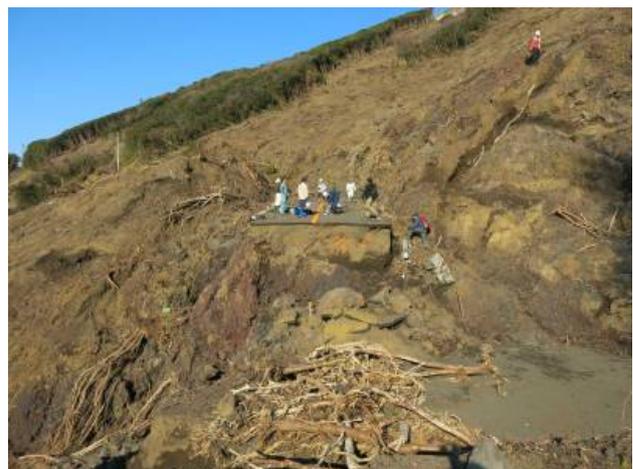
図5.8-9 スカイラインが完全に崩落した箇所

また、道路が完全に崩落して通行できなくなった箇所が1箇所ある(図5.8-9)。

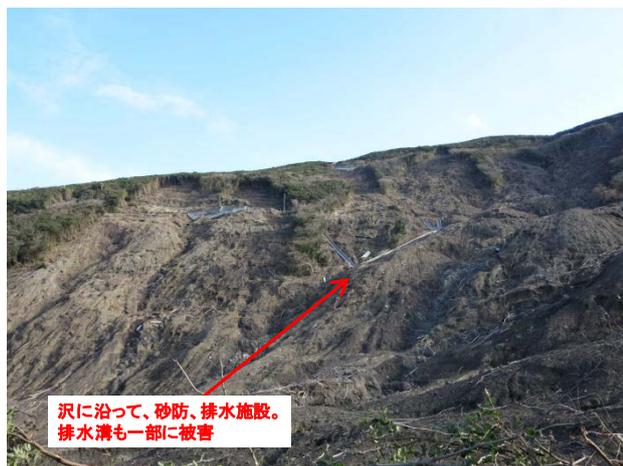
図5.8-7 スカイライン中腹部の侵食

図5.8-12に見えるような排水設備や、図5.8-17などの砂防堰堤などがあつたが、大きな損傷は多くはなかつた。スカイラインに沿って、L字・U字型の排水溝もあり、路肩と一緒に浸食された部分を除くと、排水溝自体の被害は少なかつた。ただし、図5.8-7に見える排水路など、中腹の侵食の激しい場所では、周囲の侵食に伴って被災

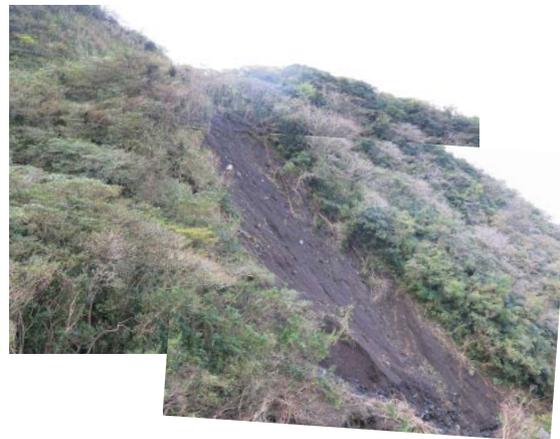
図5.8-10 南側の土石流の源頭部

図5.8-1Bの南側の土石流は、上記の大金沢の一連の斜面崩壊による土石流とは違い、1箇所の斜面崩壊から始まって、狭い沢を流下し、最後は神達地区に流出している。源頭部は、図1に示したように、御神火スカイラインと深い沢が交差するあたりで、スカイラインから谷川に10mほど離れた箇所から始まっている。崩壊後のすべり面は約40度の傾斜がある(図5.8-10)。

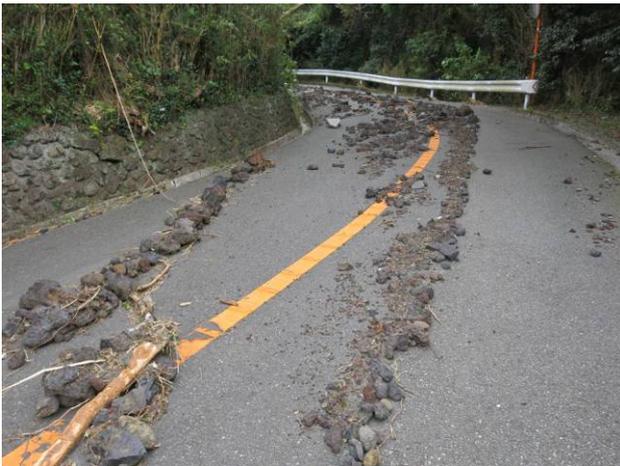
図5.8-14 道路を縦断する土石流・水流の痕跡

一方、道路に沿う流れの痕跡もスカイラインの上部、中腹部の全体を通して多数見られた。図5.8-14のように、土砂の流線に沿って石やレキが整列しており、土砂が道路に沿って流れたあとに、大量の雨が降り続いて細粒分を洗い流した痕跡と思われる。また、図5.8-15のように、道路に沿って運ばれてきた大量の流木と土砂が堆積している箇所が、スカイライン上にいくつもある。これらの流木の根に、ほとんど泥がついていないことから、やはり堆積したあとに大量の雨が降り続いて細粒分を洗い流したと思われる。

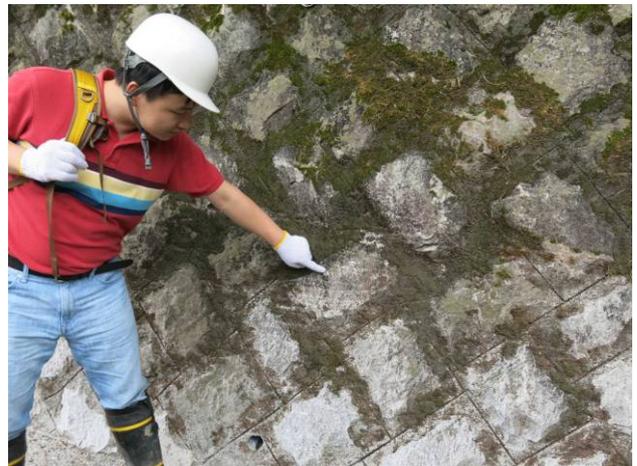
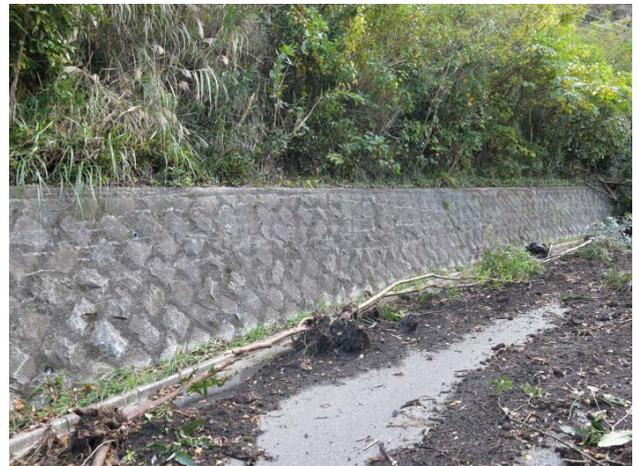
図5.8-16 道路擁壁についたひっかき傷

また、道路の擁壁には、図5.8-16のような水平方向のひっかき傷があり、倒木や石などが流れるときにできたものと思われる。傷の高さが1mを超える箇所もあり、一度に運ばれた土砂、倒木の量の多さが伺える。

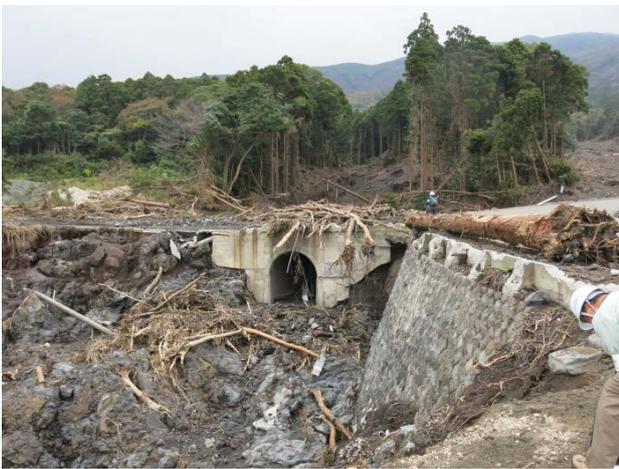
図5.8-18 大金沢本川堆積工への導水路

スカイラインを下って、沢の水を道路の下をくぐって大金沢本川堆積工に誘導する流路があったが、これは容量不足であふれるとともに、図5.8-18のように周囲が強く洗掘されていた。またその下流の堆積工に向かう流路も、構造物としては損傷はないが、図5.8-19のように土砂で埋まっていた。

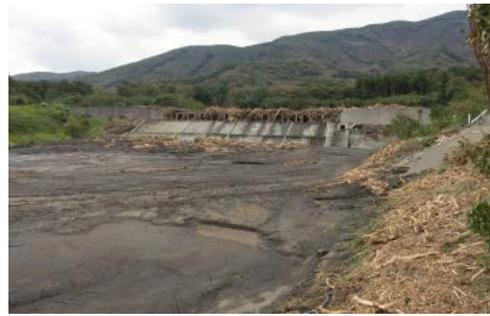
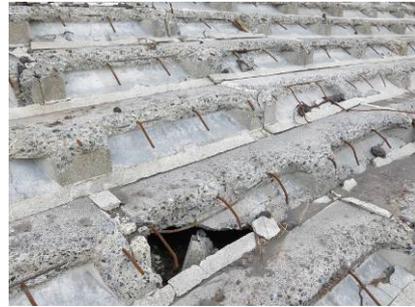
図5.8-20 大金沢本川堆積工（下：内部が流失した上流側堤体）

大金沢、長沢、八重沢に6つの堆積工や堰堤があり、大量の土砂や流木を捕捉した。手すりや階段などの付帯設備に被害があったほかは、構造物としての損傷は少なかったが、大金沢本川堆積工の上流側の堤体は、内部が吸い出されて大きな空洞になっていた（図5.8-20）。

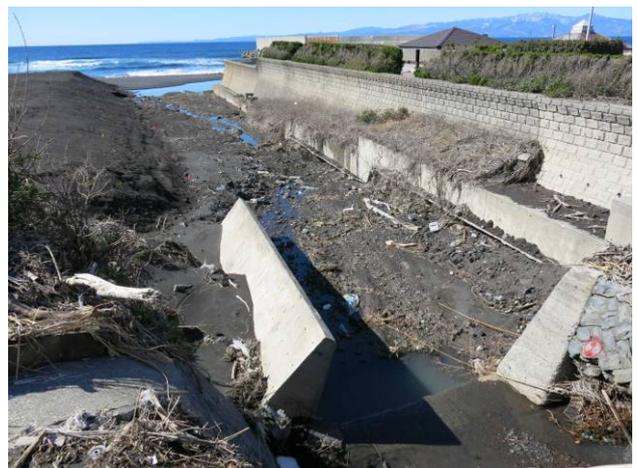
図5.8-21 大金沢の河口付近の護岸の被害

より下流では、弘法浜に沿った施設に被害があった。弘法浜の海水浴施設などが土砂で埋まったほか、大金沢が海に流れ出る河口付近の湯の浜橋周辺にも、図5.8-21のような護岸の洗掘による被害があった。

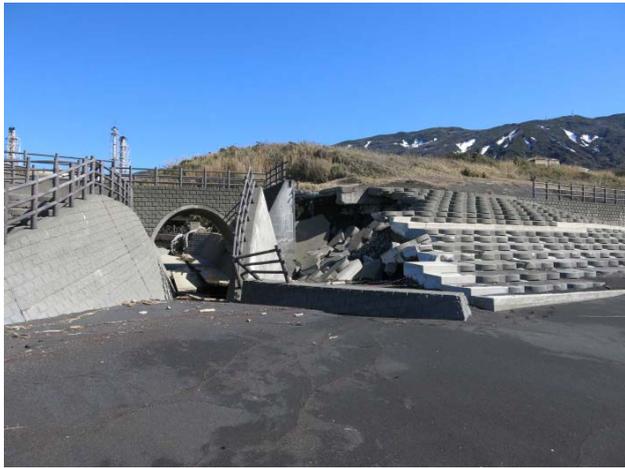
図5.8-22 大金沢の河口付近の護岸の被害

また、大金沢よりも南に位置するが、やはり河口部の護岸施設に洗掘による被害があった（図5.8-22）。

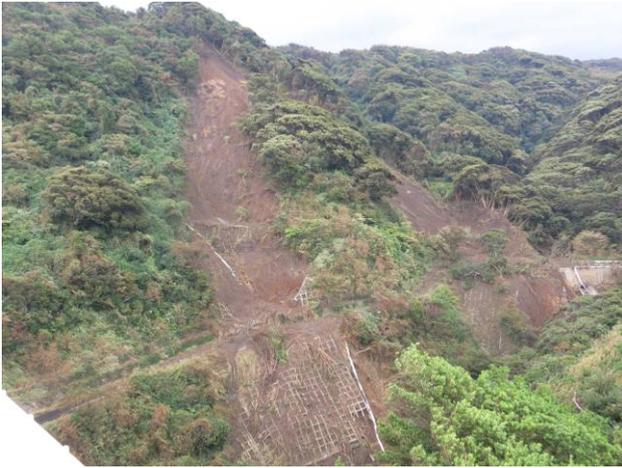
図5.8-23 泉津橋付近の旧道の斜面崩壊

その他、台風26号による土木構造物の被害は、伊豆大島全島にいくつかある。北部の泉津橋の周辺でも斜面崩壊があり、沢を越える旧道が封鎖された(図5.8-23)。

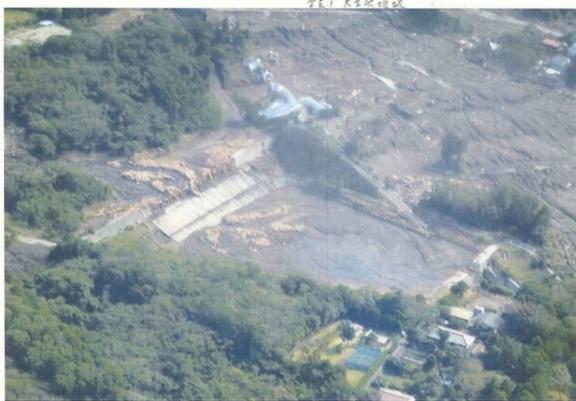
写真5.9-1 大金沢本川堆積工における土砂の貯留
(パスコ提供)

写真5.9-1は、災害直後における大金沢本川に設置されている堆積工の状況である。上流側には顕著な土砂の堆積があり、下流側の沈砂地は土砂で満杯になっている。上流側堰堤の透過部には多量の流木が捕捉されている。

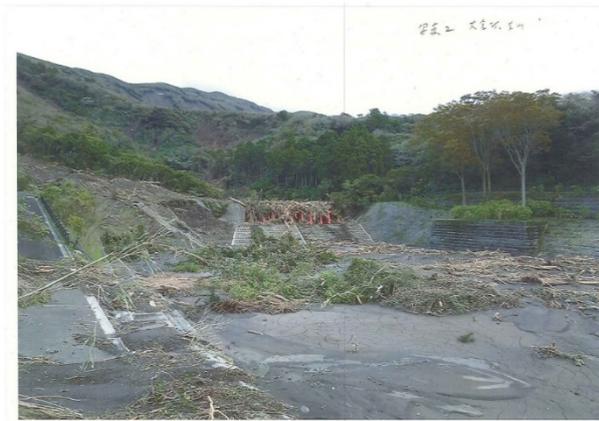
写真5.9-2 大金沢支川堆積工における土砂の貯留と流木の捕獲
(パスコ提供)

写真5.9-2は、大金沢支川に設置されている堆積工の状況である。これは、下流側の沈砂地の方から撮影されたものであるが、透過部には流木が密に捕捉されており、下流の沈砂地は土砂で満杯になっている。なお、河川及び堆積工の配置図は、前述の図4.1-2のとおりである。

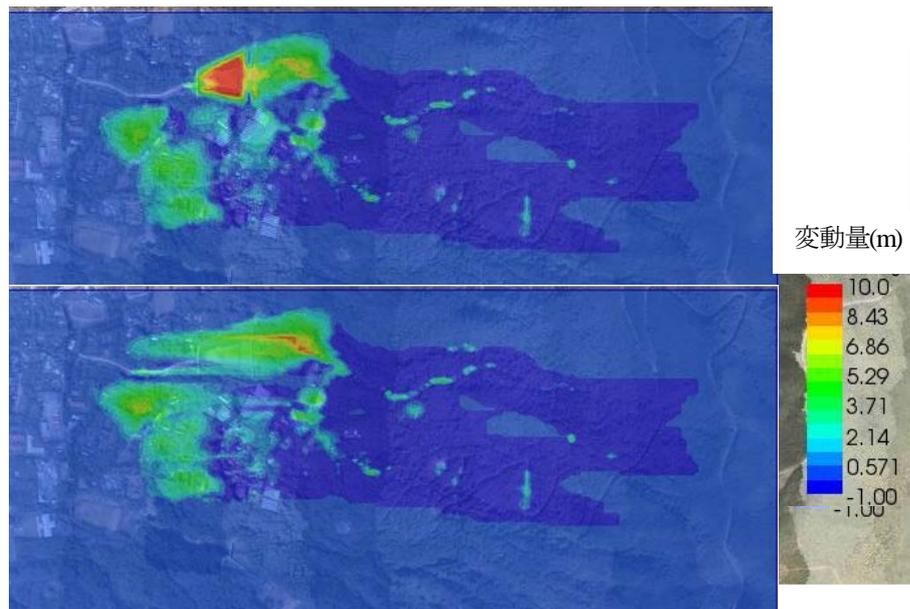
図5.9-3 大金沢 本川堆積工による泥流の貯留に関するシミュレーション
 上段：堆積工の遊砂地は空の状態 下段：堆積工なし

金山沢本川に設置されている堆積工の効果を見るため、泥流の特性を考慮して数値シミュレーションを行い、堆積工の有無による泥流の挙動を調べた。基礎式及び数値シミュレーション法は後述のとおりである。その結果を図5.9-1に示している。図の上段は堆積工の貯留部が空の場合の結果であり、下段は堆積工が無い場合の結果である。計算結果にはグリッドサイズに起因する解像度等の課題はあるものの、上段の図から、流下した泥流は、堆積工にほぼ全体が貯留されており、堆積工が無い場合には下流まで流下することが示されている。

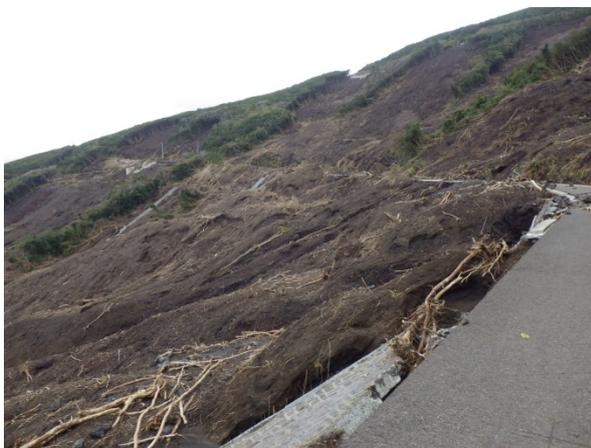
写真6.1-1 幅の広い表層崩壊

表層崩壊が発生した箇所はほとんどが、山地の自然斜面であり、幅広いが、崩壊の深さは1m未満で0.5~0.8m程度の非常に浅いものが多い（写真6.1-1）。図6.1-1には、これらの表層崩壊の発生メカニズムがわかりやすく示した2つの崩壊箇所（Loc.1及びLoc.2）について、地質構造と表層崩壊の特徴を述べる。

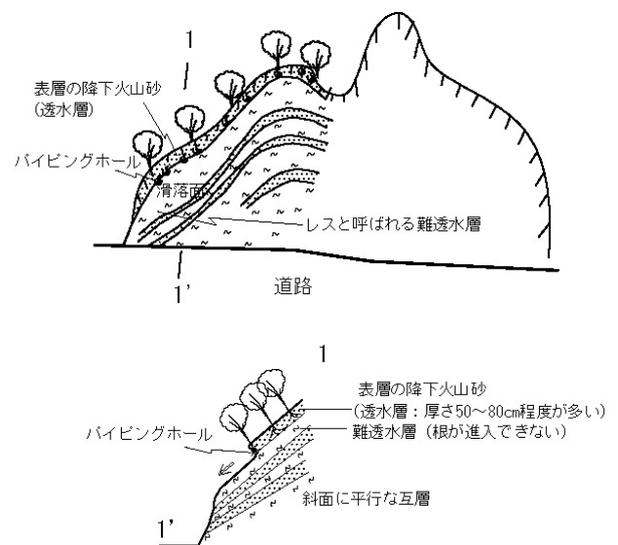
図6.1-2 Loc.1での表層崩壊発生状況

Loc.1で発生した表層崩壊を図6.1-2および写真6.1-2に示した。崩壊は地表下0.5~0.8m前後に分布する降下火山砂が崩壊しているのがわかる。この降下火山砂は細~中粒であり、斜面に平行に堆積したもので、たいへん透水性がよく根茎についてもこの表層に集まっている。その下には写真6.1-3に示したレスと呼ばれる¹⁾細粒分の多い地層が認められる。

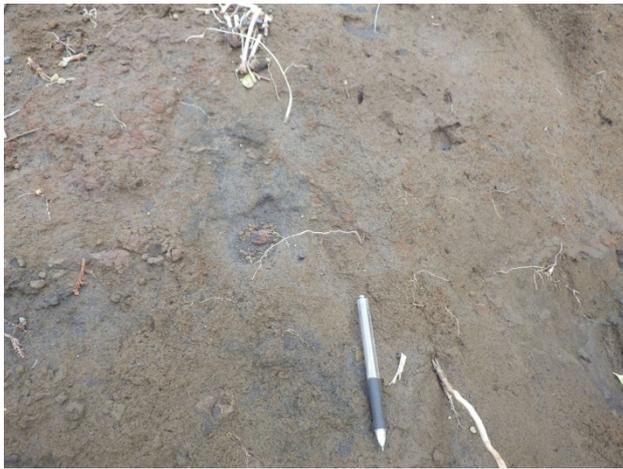
写真6.1-3 滑落面は難透水層のレス

このレスと呼ばれる地層も斜面に平行に堆積したものであるが、たいへん細かい浮遊じんが空中に滞留していたものが徐々に積もってきた地層でよく締っており、根茎の侵入が少なく難透水層となっている。したがって、表層崩壊の発生メカニズムは図6.1-3に示したように、火山地域特有の地形・地質構造にあり、次のようにまとめることができる。

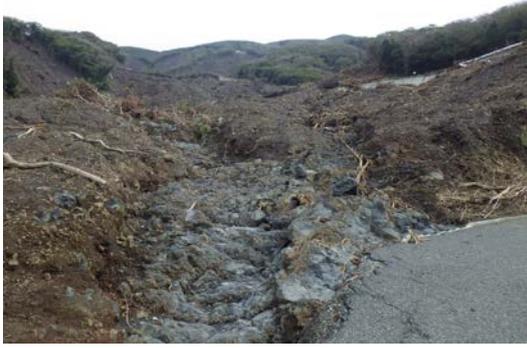
写真6.1-7 中流域でのガリーによる元町溶岩の露出

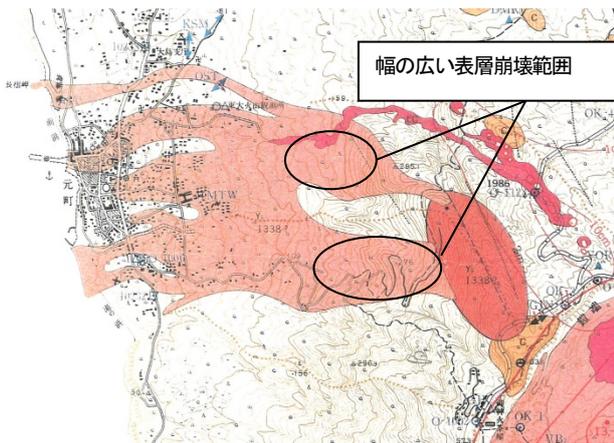
図6.1-7 1338年に流下した元町溶岩³⁾と幅の広い表層崩壊範囲

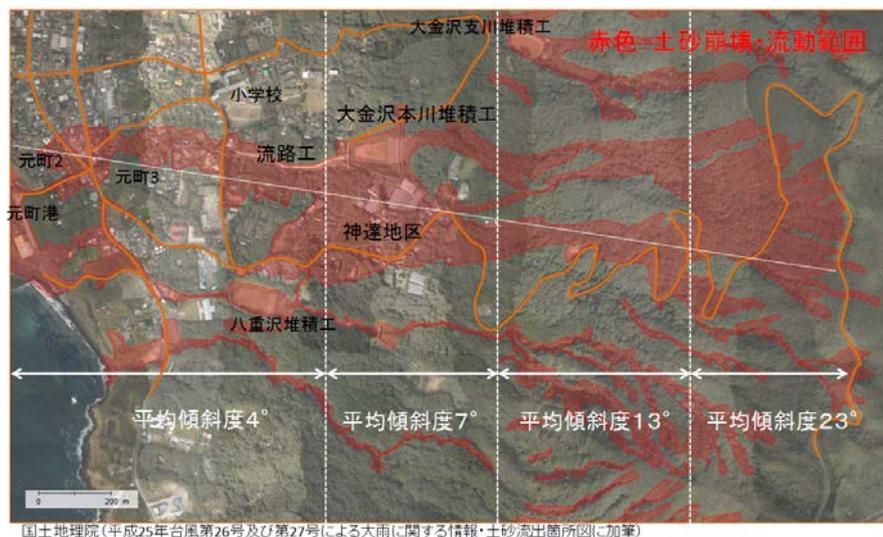
図6.2-1、2は被災前、被災後の航空写真に土砂流（泥流）の流出箇所を重ねた図（国土地理院による）で、赤色がその流出範囲を示す。大金沢および神達地区上流

図6.2-1 被災前航空写真と土砂流出の範囲（国土地理院提供に加筆）

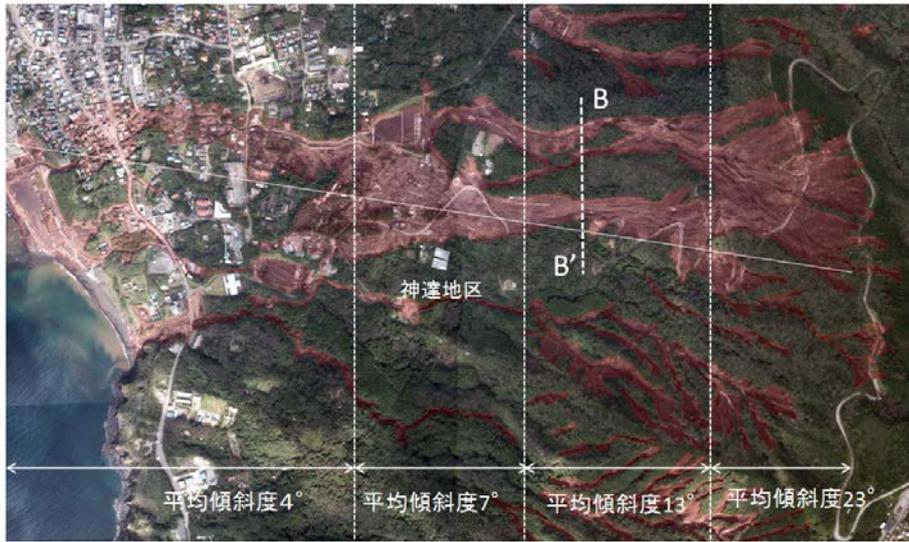
図 6.2-2 被災後航空写真と土砂流出の範囲（国土地理院提供に加筆）

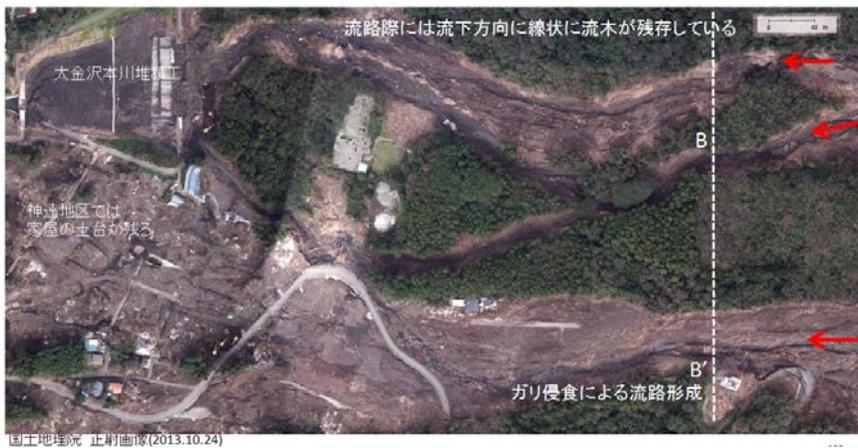
図6.2-3は、大きな被害が生じた神達地区上流での正射画像（国土地理院により2013/10/24に撮影）であり、神達地区では道路とともに家屋の土台のみが残存しており、土砂堆積のみならず顕著な侵食も生じていない。一方、その上流側では神達地区、大金沢本川ともに顕著なガリー侵食による流路痕跡と、流路際に残る流木群が見られる。ここで、土砂流や流木が通過した幅の狭いB-B断面について、被災前後の形状とその変化を図6.2-4に示す。これより大金沢堆積工に流れ込む流路（138850m付近）および神達地区を泥流が襲うことになった流路（139050m付近）について、ともに緩やかな谷地形であったものが泥流の通過によって2m~4mの侵食が生じている。とくに興味深いことは、上流域で生産された流木群のほとんどがこの狭い谷幅を通じて流下していることである。流木の流下には地表面流にある程度の水深が必要である。しかも土砂に比べて流下に時間がかかる。このことを踏まえると、ガリー侵食によって流路が明確になったこと、および土石流の発生後、さらに200mmにも達する降雨が継続したことが流木の流下を可能にしたものと推測できる。

図 6.2-3 神達地区周辺の被災後航空写真（国土地理院提供に加筆）

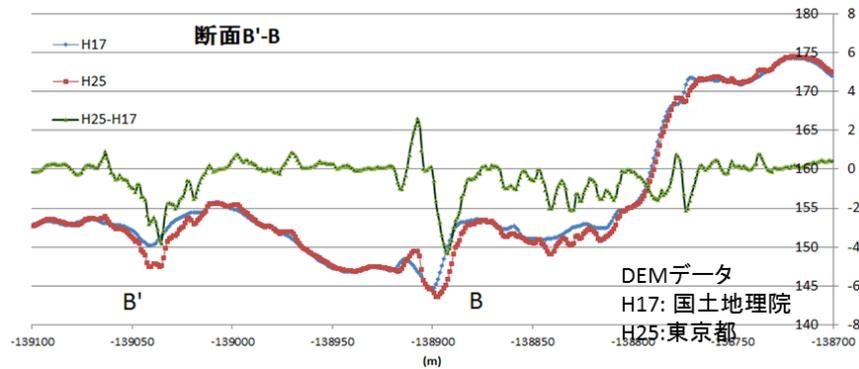
図 6.2-4 B-B' 横断面の地形とその変化（緑色の線が地形変化，正で堆積，負で侵食）

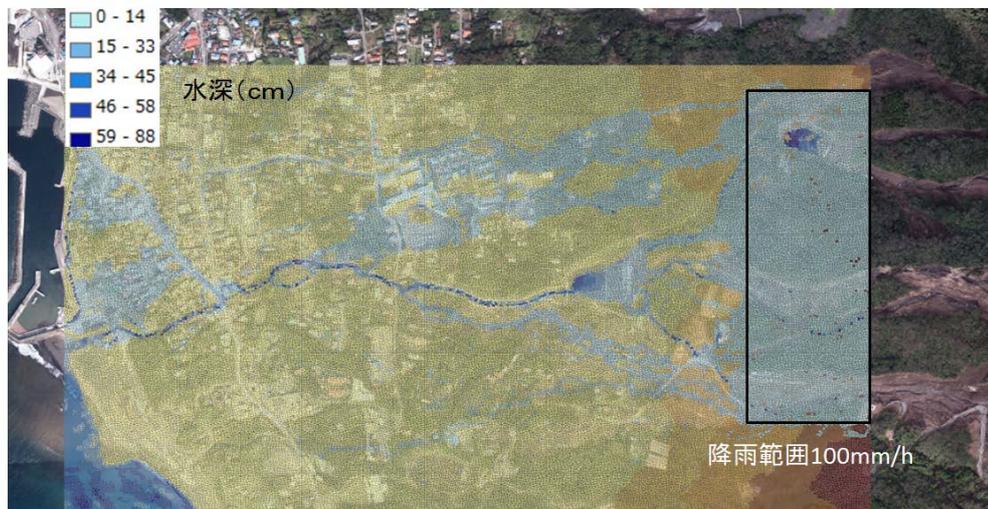
図 6.2-5 被災後の地形にもとづく地表面流のシミュレーション（水深分布）

ここで、被災後の地形データを用いて平面2次元流計算（ここでは川池らの方法による氾濫シミュレーション⁷⁾を適用した）から地表面流の動きを検討した。図6.2-5に示す矩形の領域に時間雨量100mmの降雨を2時間与えて、その地表面流（氾濫流）の様子を調べると、大金沢堆積工に流れ込むものと、神達地区に流れ込むものとに明確に分かれる。さらに、神達地区に流れ込んだ氾濫流は流路工に向かう大きな流れ（主流）と、それとは左方向に別れる流れが発生している。この結果は二瓶が指摘した土砂流の分岐に対応している。また、元町橋では流路工から氾濫して迂回流が生まれ、その後、道路に沿って氾濫流が海岸方向に向かうことも読み取れる。したがって、被災後の地形を用いた氾濫流のシミュレーションではあるが、後続流による流木の流下について、このシミュレーション結果でかなり説明することができそうである。そして、こうした地形は積算雨量600mmまでの泥流の堆積後、比較的早い段階で生じたと考えている

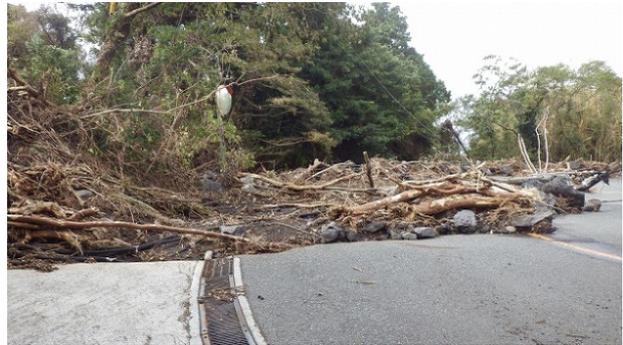
量と比較しても多いのは、今回の崩壊が多くの立木を巻き込んだ林地での表層崩壊であったことにある。写真7-1には、災害現場に残る土砂と流木を示し、写真7-2は、被害家屋から土砂を除去しているボランティアである。

写真7-1 災害現場に残る土砂と流木
