平成 25 年 10 月台風 26 号による 伊豆大島豪雨災害調査報告書

2014 年 3 月

土木学会・地盤工学会・日本応用地質学会・日本地すべり学会

平成 25 年 10 月台風 26 号による伊豆大島豪雨災害緊急調査団

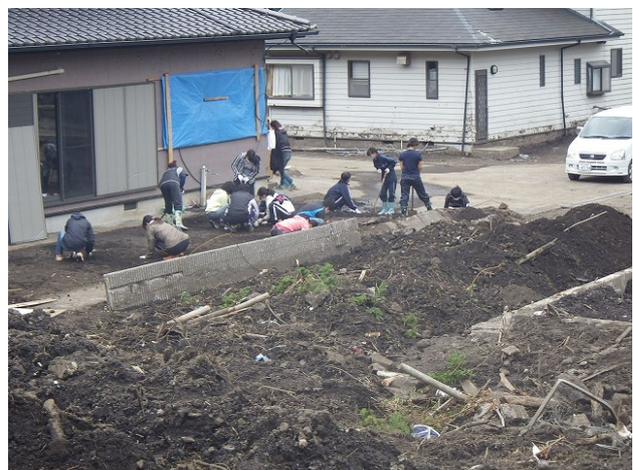
写真7-2 被害家屋から土砂を除去しているボランティア

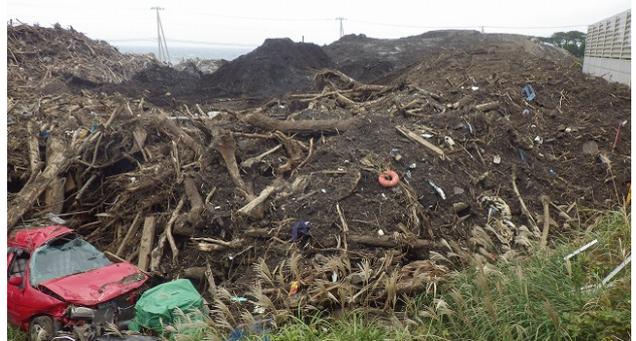
写真7-3 災害廃棄物の未分別の状態

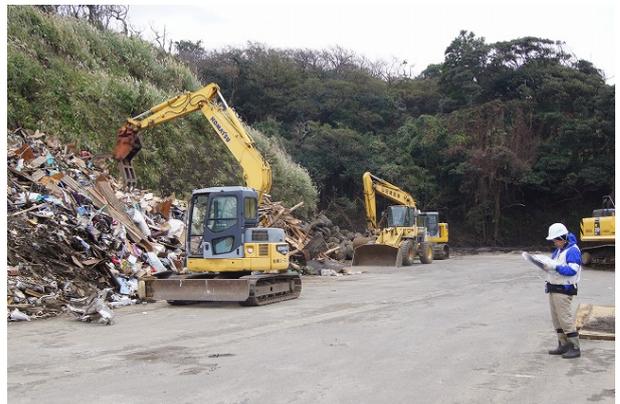
写真7-4 火山博物館駐車場の家屋ゴミの状況

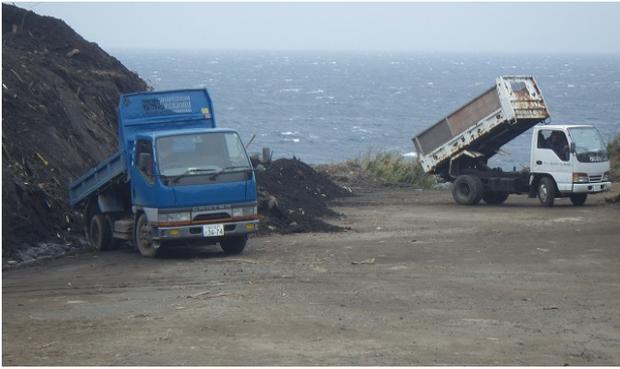
写真7-5 国民宿舎の横の分別された土砂置場

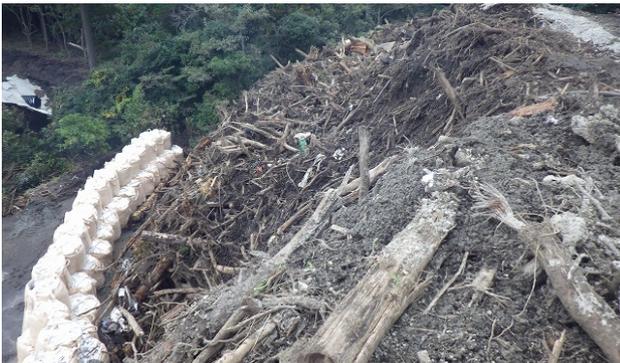
写真7-6 オーレックの土砂と混合した流木

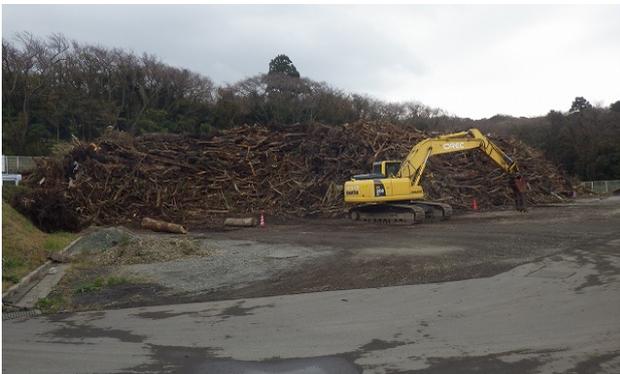
写真7-7 流木だけに分別された仮置場
