兵庫・京都・岐阜水害・土砂災害調査  
最終報告書

土木学会水工学委員会

2015年7月

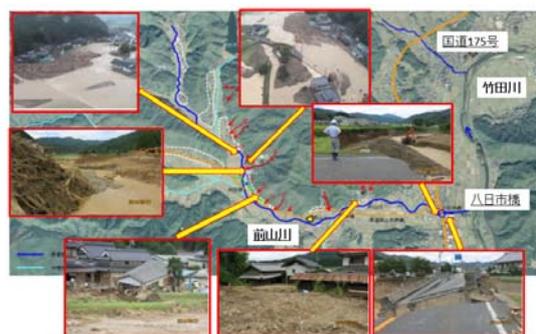
図-2 前山川における被害の状況 (兵庫県資料)

斜面から数多くの土砂流出が発生していることがわかる。特に、前山川の支流である徳尾川では山腹からの大量の土砂流入による河道閉塞や鴨阪橋での流木の堆積により、河川流の越流氾濫が広範囲に発生した。図-3に示した兵庫県防災ヘリからの画像(8月17日撮影)よりその様子がよくわかる。この地区では、土砂の流出に伴って多くの家屋が破壊され、犠牲者もでていた。図-4は鴨阪橋に引っかかった大量の流木であり、河道を完全に閉塞させている。ただ、10月24日の再調査の際には堆積土砂はほ

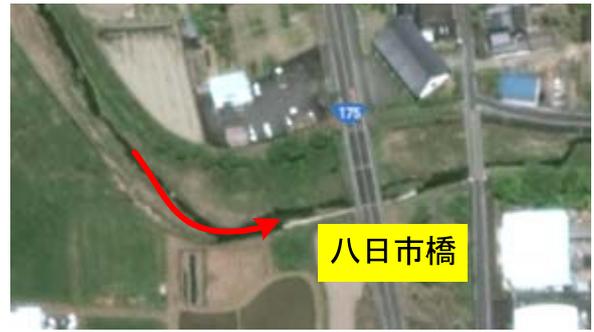
図-6 前山川の水衝部と八日市橋

八日市橋は前山川が大きく屈曲した水衝部の下流側に位置する(図-6)。図-7に被災前後の写真を比較した。水衝部はハードな護岸ではなくかごマット等のソフトな護岸で保護されていたが、堤防満杯まで増水した流れが水衝部である右岸の側岸を大きく浸食した結果、最終的に落橋を引き起こしたものと思われる(図-8)。側岸浸食面の高さは約4.4mでほぼ鉛直に切り立っており、簡易計測による流下方向の浸食長さは約74mに及んでいることがわかった。10月24日の再調査時点では落橋部分の撤去、流失部分の埋め戻し、および土嚢積による河岸保護対策が施されていた(図-9:ドローンによる空撮写真)。

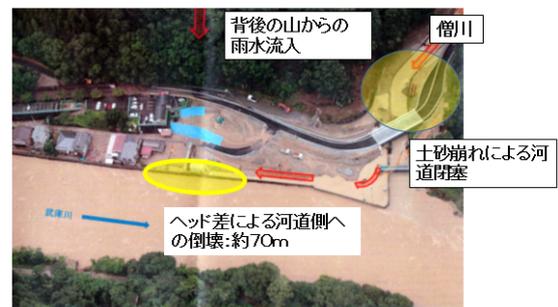
図-10 護岸倒壊の諸要因(兵庫県資料)

川側への護岸の倒壊という事故を引き起こした。図-9にその状況を示した。倒壊は、左岸の約70mにわたって生じている。護岸の上部はパラペット構造となっており、護岸の破断面がよくわかる。注目すべきは、護岸の裏側に空洞がある点、また、隣接する家屋の地下の構造が倒壊後露わになっている点である。これらは、洪水時に護岸の裏側に水が入りこみ、この部分が水没していたことを示唆している。したがって、護岸の倒壊には水圧が関わっていることは明らかである。図-10に兵庫県の調査委員会で検討した結果の一部を示した。検討結果によれば、護岸倒壊の要因には複数の要素があることがわかった。直接的な要因は、護岸背面に滞水した水と河川の水位差が大きかった点である。その水位差は、4 m程度と推定されている。通常の洪水であれば、雨域が広く集水域も大きくなるため武庫川本川の水位も上昇し、堤防を挟んだ水位差はあまり大きくはならないが、今回の場合は降雨が局所的であったため、本川水位が低いうちに堤防上の水位が増加し、水位差が拡大して最終的に倒壊に至ったと考えられる。ちなみに、それ以前にも強い降雨があり、堤防背後にも水が貯まったことがあったが、このときは本川水位もかなり上昇していたため、倒壊するには至っていない。

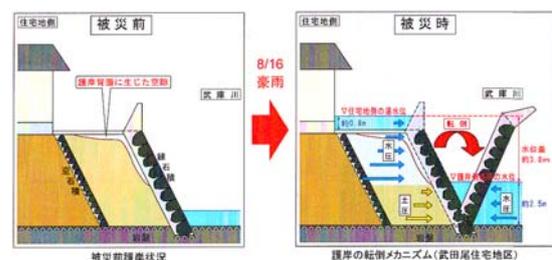
図-11 護岸倒壊のメカニズム(兵庫県資料)

と推測されている。もうひとつの要因は、支川の僧川からの流入である。これは、土砂崩れにより、河道が一部閉塞されたため、それを乗り越えるように僧川からの越水流が護岸背後にまわって浸入し、それが要因でパラペット護岸背後の水位が上昇したことが考えられる。護岸倒壊のメカニズムを模式的に示したのが図-11である。護岸の裏込めが十分に密に充填されておれば、水圧差がそれほど発生しなかったはずであるが、今回のケースでは空洞に水が入り込んだために大きな水圧差を生じさせることになったものと考えられる。

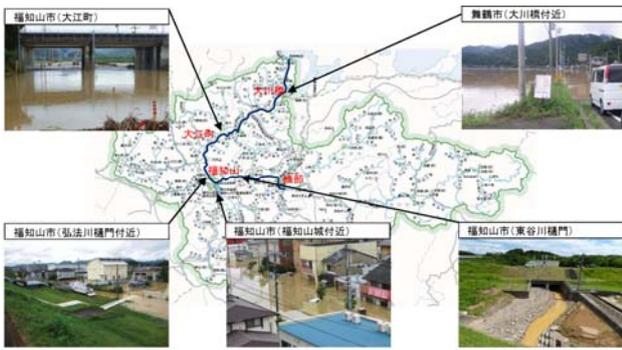
図-8 由良川沿川の被災状況（国交省の資料<sup>4)</sup>に追記

道路冠水11箇所<sup>6)</sup>が報告されており、また、中小河川への土砂流入による樋門の閉塞なども確認されている(図-8)。2013年9月の台風第18号では、堤防未整備区間からの流入によって甚大な浸水被害を受けた由良川下流域では、災害対策等緊急事業推進費などの経費によって堤防整備が進められているが、一部では図-9に示すように道路冠水や家屋浸水が発生した。なお、大川地区では堤防未整備区間に土嚢設置による堤内地への浸水低減対策が実施されており、効果を上げている(図-10)。現地での聞き取り調査でも土嚢の設置は高い評価を得ていた。

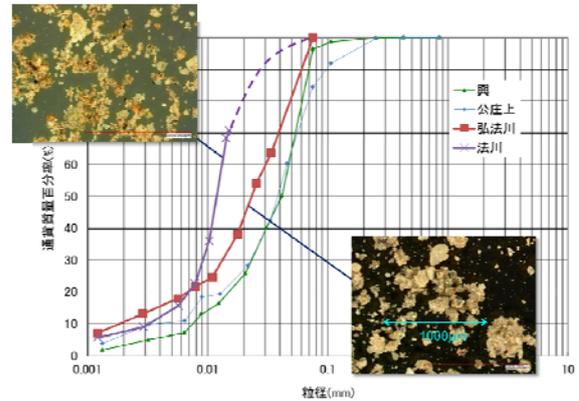
図-15 微細土砂の粒度分布

に加え、より上流での斜面崩壊による土砂生産に起因したものである。図-15は法川（図-13E）と弘法川（図-14C）で採取した微細土砂の粒度分布である。同図には2013年8月の台風第18号の際に浸水被害があった興（由良川河口から約42km）と公庄上（同約28km）の河岸付近の微細土砂の粒度分布である。これらは概ね同様の分布を示しており、平均粒径は0.1~0.5mmでウォッシュロード成分であることがわかる。

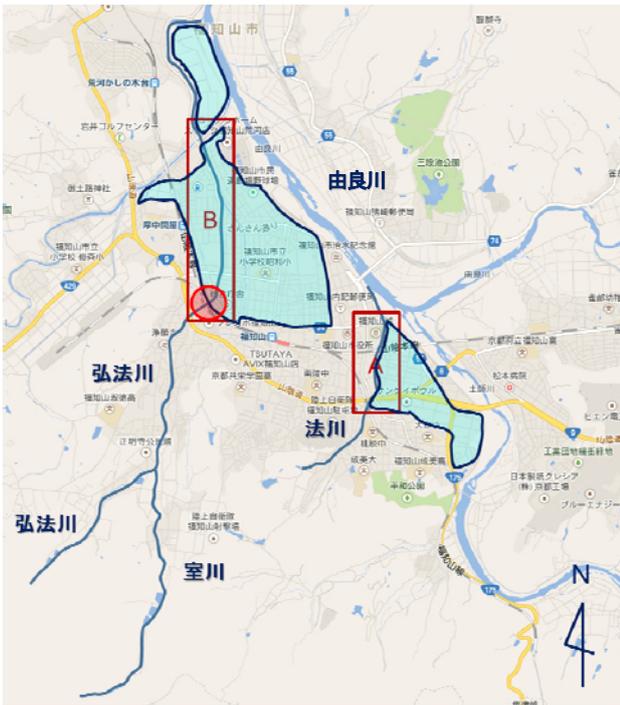
図-17 浸水被害区域<sup>7)</sup>と弘法川の勾配変化点

図-16は図-14よりも若干上流での流木による疎通阻害の状況(E)とJR山陰線高架下での土砂堆積の状況(F, G, H)を示している。高架下付近には落差工があり、縦断勾配の変化点となっているために上流からの生産土砂がここに堆積したと考えられる。土砂の堆積によって河床が上昇して氾濫しやすくなることに加え、流木による流れの阻害によって大量の河川水が市街地に供給されたと推定される。浸水被害の区域と弘法川の勾配変化点の位置を図-17に示す。弘法川では勾配変化点から下流において浸水域が広がっており、浸水被害の起点と見なすことができる。

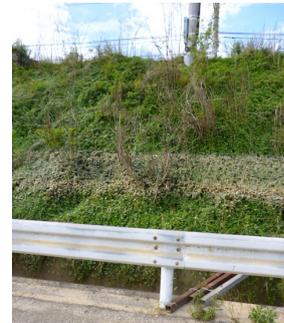
写真11 堤防に残された洪水痕跡

土師川流域の調査区域を図4に示す。由良川支川土師川流域にある土師宮町では市街地を中心に内水氾濫による浸水被害が発生した。下水道に入り込んだ水が川に排出できなくなり、マンホールから水が溢れ出している(写真10: 8/20)。堤防には河道内で増水した水が流下した痕跡が明瞭に確認された(写真11: 8/20)。洪水痕跡から1.2m程度の最大浸水深。

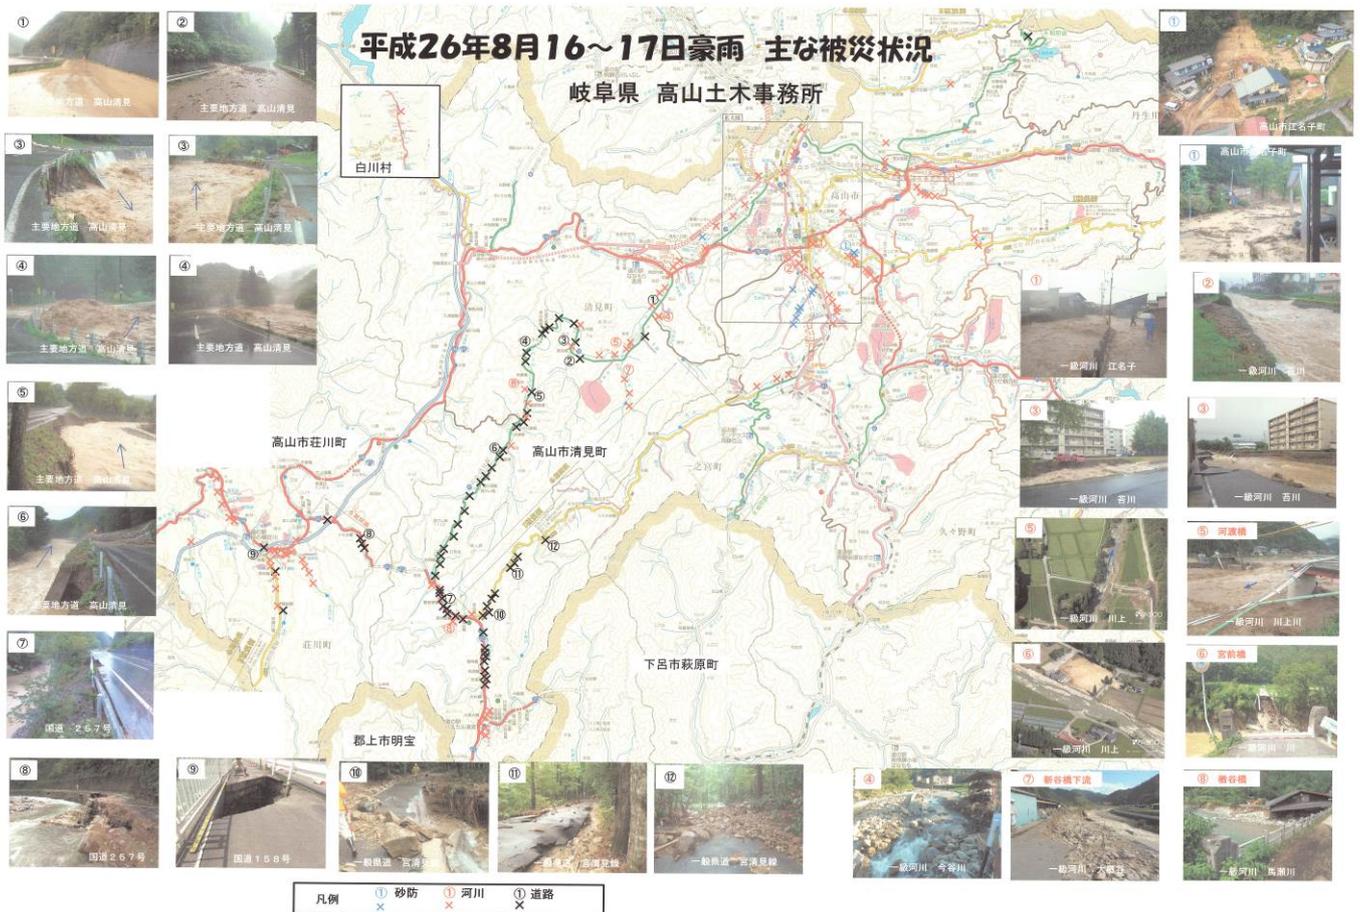
図-4 岐阜県高山土木事務所による2014年8月豪雨において被災を受けた砂防、河川、道路施設の分布図

インフラ施設の被災状況について、高山土木事務所にて聞き取り調査を実施した。図-4には、高山土木事務所提供の被災状況分布図を電子化したものを示す。図中の×を付した箇所では、要因ごとに色分けされた被災状況が整理されている。今回、得られた成果は、主に以下の2点に集約される。すなわち、(1) 山岳地帯に囲まれ、盆地や谷筋に発達した市街地周辺（高山地域）では、その谷筋に沿って流れる宮川支川の江名子川、苔（すのり）川の沿川域に被害が集中し、側方斜面からのがけ崩れ、護岸の決壊を伴う浸水による被害が特徴であった、(2) 南西部に位置する清見町（清見地域）では、南方の郡上市に通じる県道（通称せせらぎ街道）周辺で多発したがけ崩れによる道路被災、県道に沿って北流する宮川支川の川上川に架かっていた道路橋2橋の流失、分水嶺を跨いで同様に南流する馬瀬川における護岸決壊を伴う道路被災などが深刻であった。ただし、今回の豪雨における広域的な被災状況に関しては、過去の大規模災害（2004年10月台風23号など）までには及ばない、とのことであった。

特に(1)のうち、家屋損壊が生じた土砂災害箇所（図-4の砂防①、②）の周辺に関しては、ハザードマップ<sup>5)</sup>に
