平成 28 年台風第 10 号による岩手県災害調査報告書

2017 年 7 月

平成 28 年台風第 10 号水害 土木学会・地盤工学会合同調査団

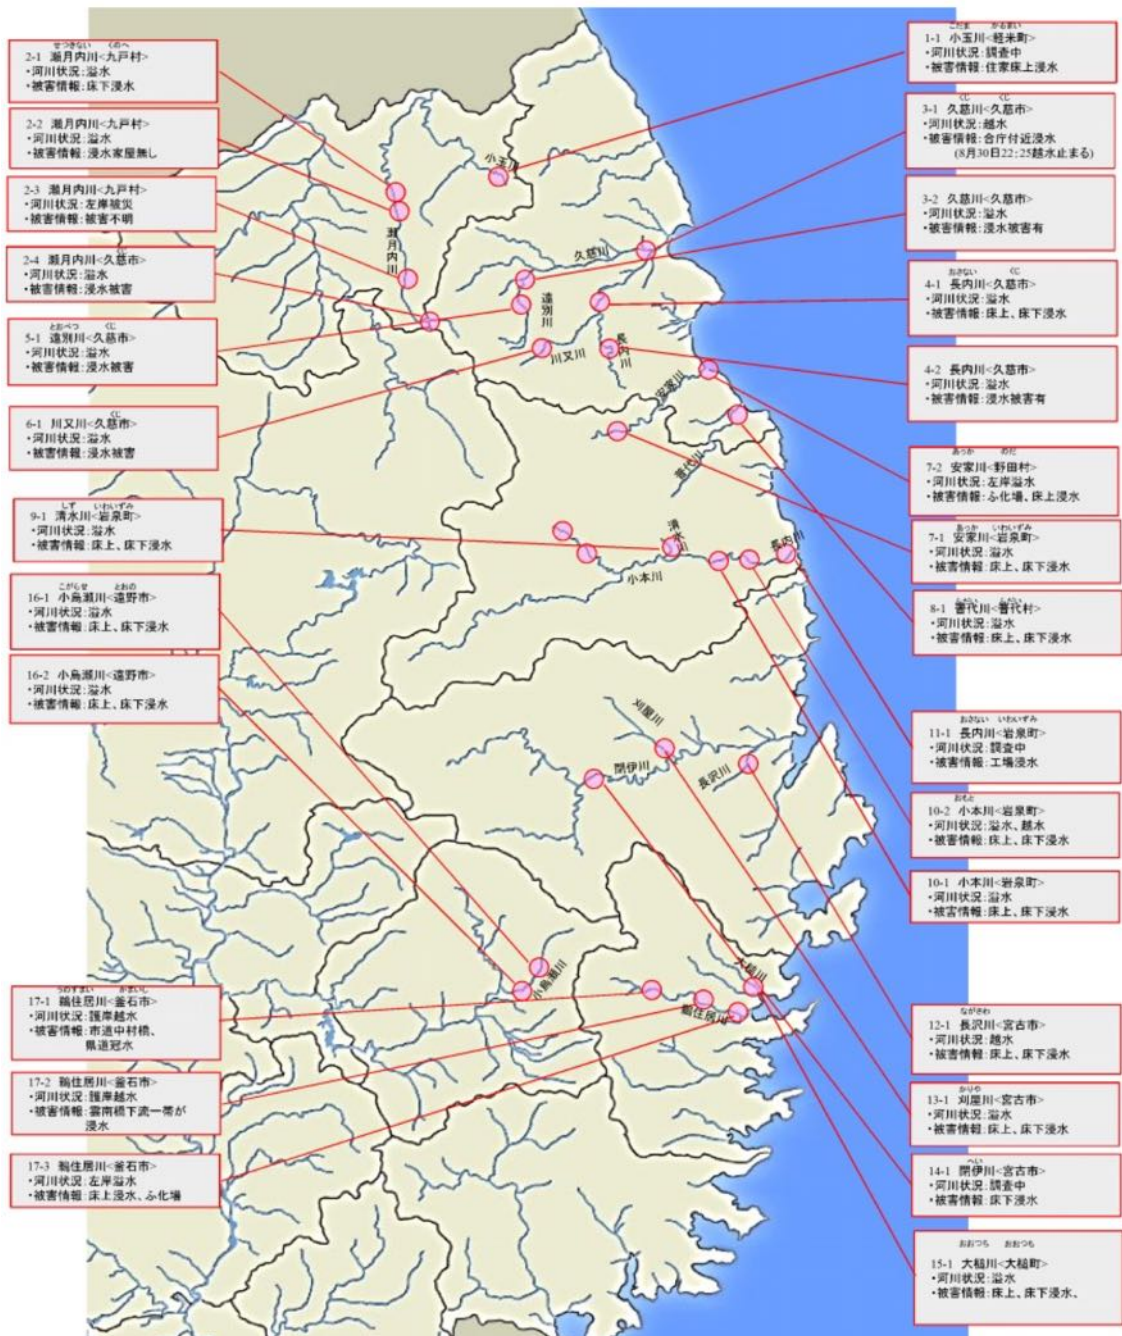
図1-4 岩手県河川の被害発表状況(岩手県河川課：平成28年10月25日時点)

台風第 10 号では、岩手県沿岸を流れる二級河川の被害が顕著であった(県管理二級河川は 314 河川である)。図 1-4 は、各河川における被災箇所を示す。その洪水の特徴として、台風 9 号等による数日前からの降雨によって、地盤の保水能力が低下していた。さらに、台風第 10 号による降雨では、上流域の山間部で降った非常に強い雨が河川に流れ込み、下流に到達した頃、下流域を含む広範囲で猛烈な豪雨と重なったことによって、急激な水位上昇を引き起こした。こうした状況の下、河川断面不足による外水氾濫に加え、周辺の沢水や雨水による内水氾濫によって、広範囲で相当数の家屋や事

業所において床上・床下浸水の被害が発生した。特に、上流からの大量の流木が橋梁に堆積し、天然ダムを形成することによって、その周辺で溢水して浸水被害を発生させた箇所も多く見られた。

今後、岩手県では、今回の洪水の流量に対応できるように河道の拡幅や掘削、築堤(連続堤・輪中堤)などによる河川改修を実施する計画である⁶⁾。

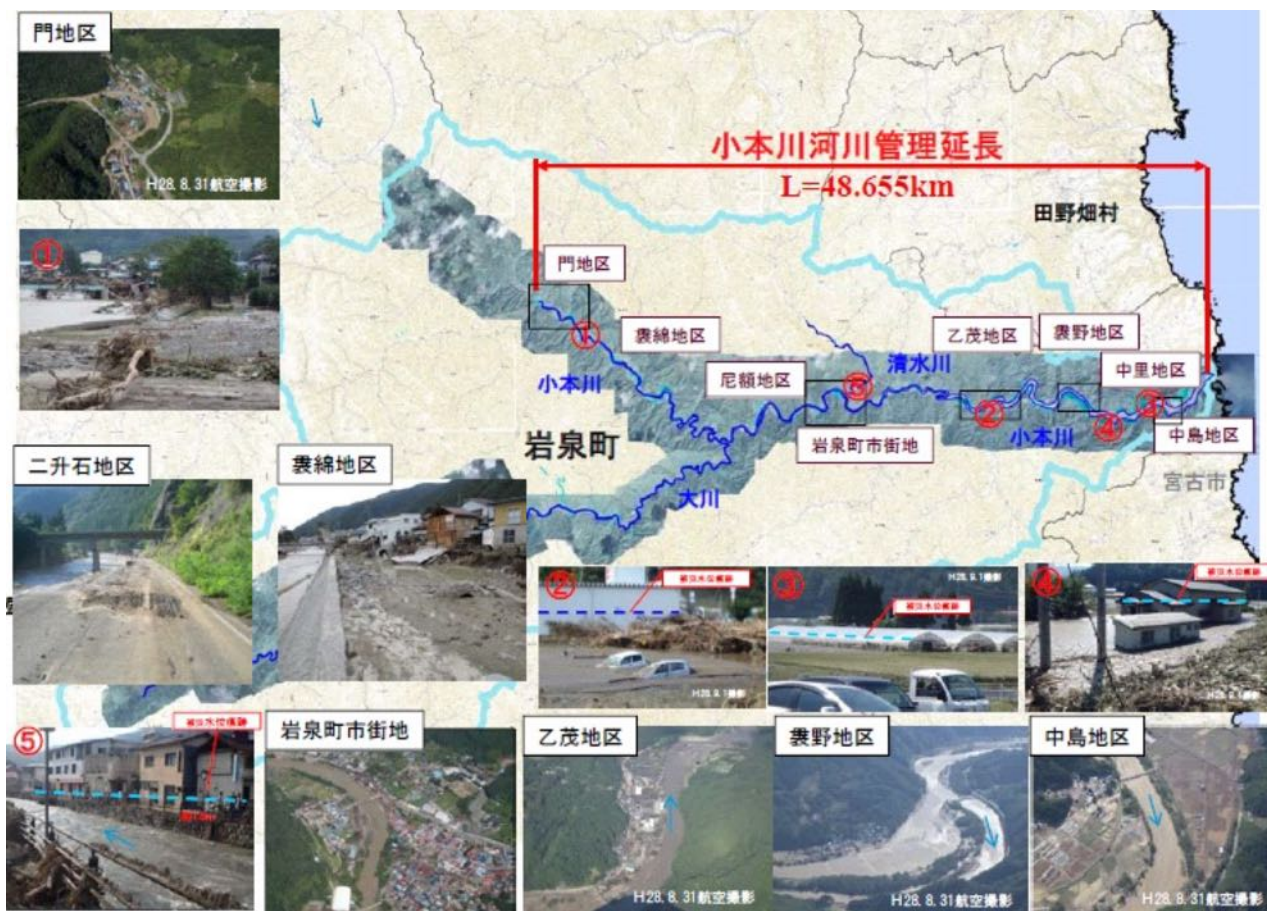
図 3-3 小本川流域における各地区の被害概況³⁾

小本川は、中間山地を流れる蛇行河川であるため、図 3-3 に示すように上流から下流まで至る所で洪水氾濫の被害を受けた。特に、下流域では堤防が決壊して被害が拡大した。上流に位置する門地区では、浸水面積 1.1ha、床上浸水 81 棟、床下浸水 40 棟である。裳綿地区では、同 23.7ha、同 59 棟、同 30 棟である。尼額地区では、同 3.0ha、同 25 棟、同 7 棟である。中流に位置する岩泉市街地

では、同 4ha、同 101 棟、同 22 棟である。人的被害の大きかった乙茂地区では、同 10ha、同 96 棟、同 2 棟である。襲野地区では、同 26ha、同 79 棟、同 1 棟である。中里地区では、同 18ha、同 108 棟、同 4 棟である。最下流に位置する中島地区では、同 62ha、同 111 棟、同 4 棟である。

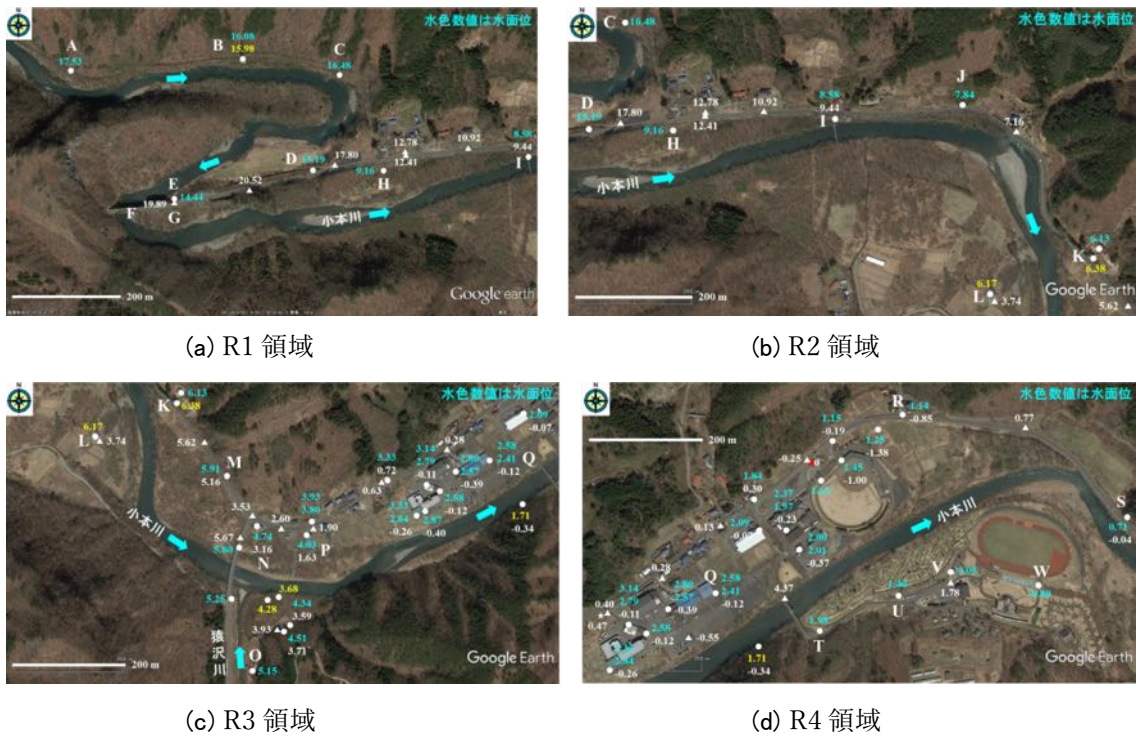
図 3-8 最大痕跡水面位などの空間分布(Google Earth に加筆. R4 領域の▲地点を基準. 単位 m)

図3-8(a)~(d)に最大痕跡水面位(○地点)と地盤高(△や▲地点)の調査結果を示す。数値は水色が最大痕跡水面位(上段:建築物の前面または側面,下段:側面または背面)で、白色が地盤高である。○地点の白色数値も地盤高で、この地点では浸水深が評価できる。さらに、黄色数値は氾濫域中に堆積した漂流物(漂流ゴミを含む)の上端を最大痕跡水面位としたものである。これらの水面位や地盤高はグループホーム「楽ん楽ん」から北西側約60mに位置する国道455号沿いの三級基準点(図中の☆地点,基455-29, T.P.約32.0m)と対応付けられている。

乙茂地区中心部左岸側(R3, R4領域)の最大痕跡水面位時における建築物の前面と側面での水位差と建築物の被害程度³⁾は上流から順に「ふれんどりー岩泉」で $0.49\text{m}(=3.33-2.84)$ と小破、「楽ん楽ん」で $0.35\text{m}(=3.14-2.79)$ と小破、「岩泉乳業」の敷地中程にある建築物で $0.23\text{m}(=2.80-2.57)$ と小破、「道の駅」で $0.40\text{m}(=2.37-1.97)$ と小破である。た

と盛土・橋梁部における流木滞留により、乙茂橋左岸側橋台付近で水位が上昇、左岸側の氾濫流が高速化し(図 3-8(c))、盛土部や国道 455 号などで浸食・洗掘が発生した。

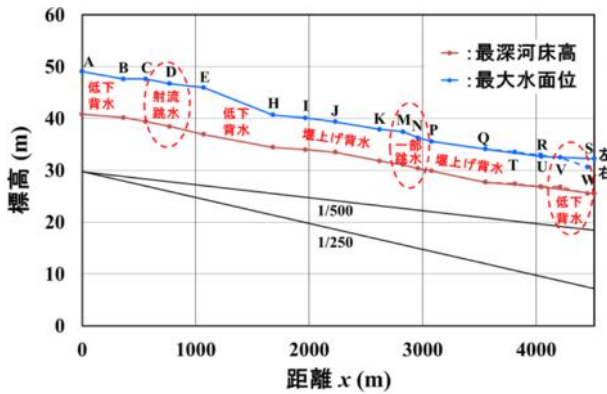
図 3-9 洪水・氾濫の痕跡に基づく推定流況

したがって、H-J間の水面形は M_1 曲線で、H-K間における 80° 近い湾曲による流れの堰止め効果によると考えられる。

- 1) 乙茂地区中心部の上流に位置する河川の大蛇行部で水位が大きく上昇し、最大水深は深い所で 9m 以上に達した。残りの対象区間における最大水深は 6m 前後で(図 3-9)、乙茂地区の下流に位置する基準点赤鹿における最大水深約 6.6m⁸⁾よりやや小さかった。
- 2) この結果、大蛇行部の直下流で洪水流が高速化し(射流には至らなかったと推定される)、大水深と相俟って河畔林が顕著に流木化した。
- 3) 乙茂橋左岸側から河川流心方向(川幅は約 180m)へ約 50m 突き出たアクセス道路の盛土

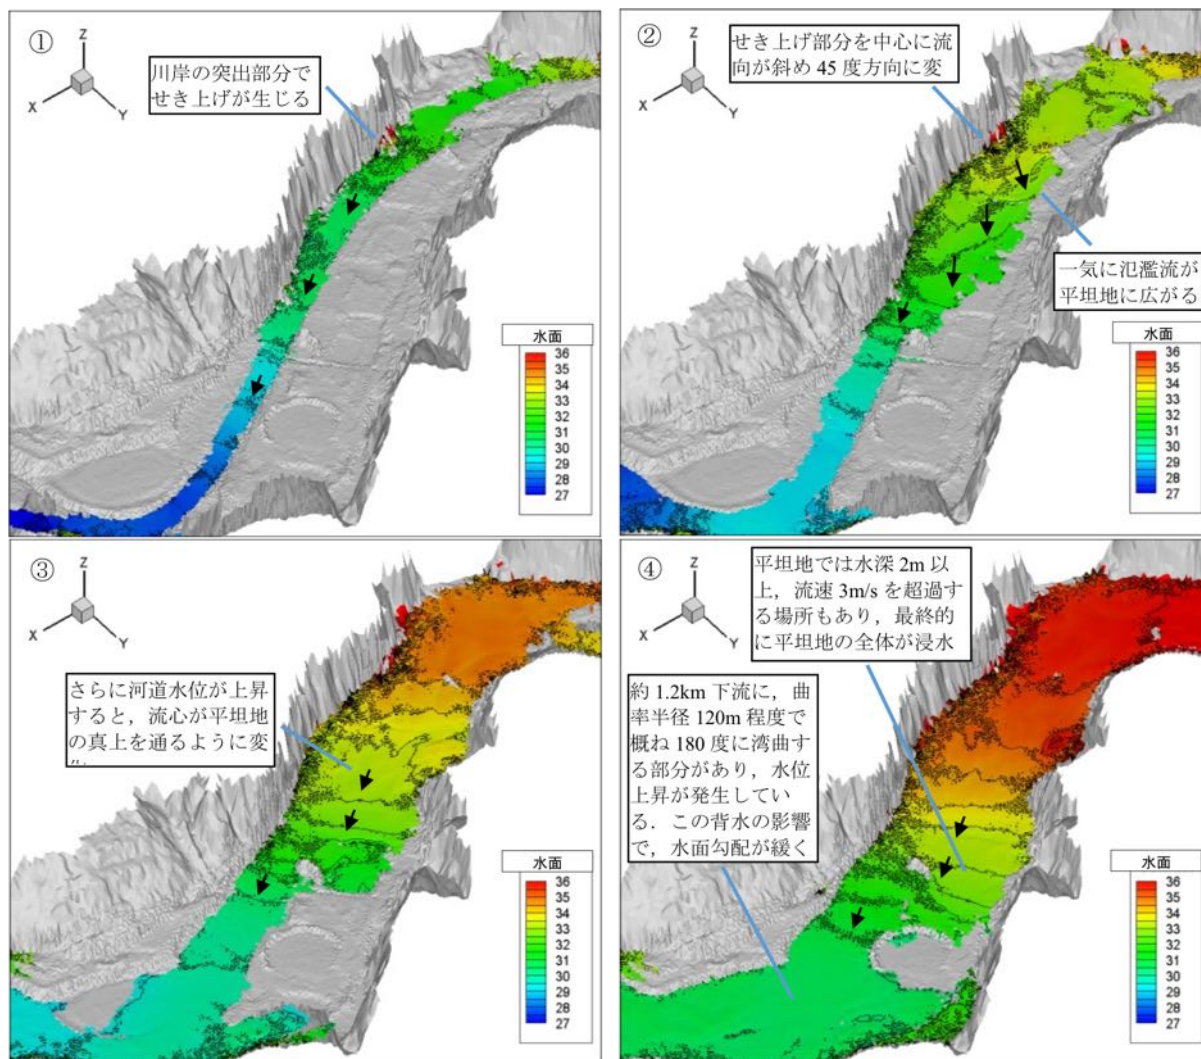
図 3-13 氾濫流況の再現結果。詳細な動画は下記 url 参照。

これより解析結果を示す。図 3-13 に、乙茂地区で洪水流が溢水に達した時間帯の再現結果を示す。これを見ると、現地調査や他の調査報告⁴⁾の洪水痕跡(浸水深や浸水エリア)、及び草木等の倒伏から想定される流向と傾向は同様であり、概ね妥当な氾濫流況の再現結果であると考えられる。一方、現地調査や調査報告の情報も限定的なものであるため、

氾濫流況の再現結果は次の通りである。河道水位が上昇すると、乙茂地区上流側の湾曲部で右岸側(外岸)に流れが集中するとともに、右岸側の川岸突出部分で水位のせき上げが生じる。さらに河道水位が上昇すると、流下方向に対し概ね直線的であった流向は、川岸突出部のせき上げ部分を中心とし、斜め 45 度方向に変化し、一気に乙茂地区の平坦地に溢水し、初期段階で氾濫流は流速 2m/s 以上で平坦地に広がっている。さらに河道水位が上昇し、平坦地の水深も増加すると、再度、流下方向に対して直線的な流向となる。また、平坦地では水深 2m 以上、流速 3m/s を超過する場所もあり、このような場所では、洪水浸水想定区域図作成マニ

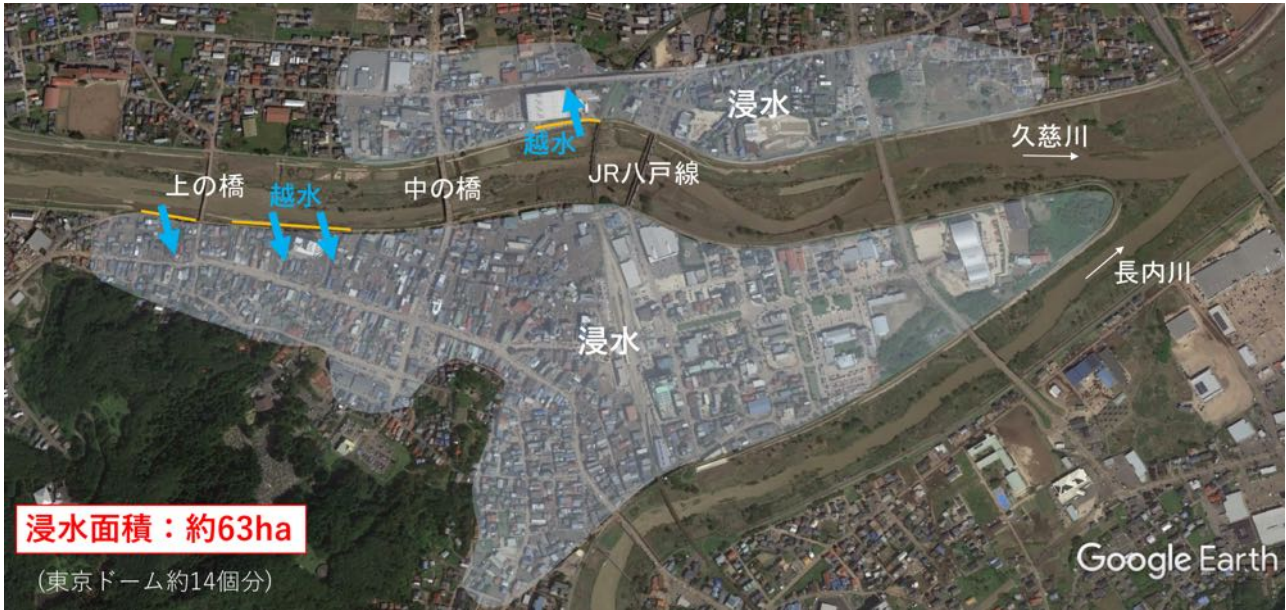
図 4-3 久慈市市街地における越水箇所および浸水範囲

久慈市全体では、人的被害として1名の犠牲者、建物被害として全壊12棟、半壊972棟、一部損壊13棟、床上浸水8棟、床下浸水621棟の合計1,626棟の被害を受けた⁴⁾。市街地では、久慈川の両岸から越水による浸水被害を受けた。図4-3は、越水箇所と浸水範囲を示す。越水箇所は、上の橋から中の橋の右岸側(図中の黄色線付近)およびJR八戸線の鉄道橋上流左岸側であった。浸水面積は、約63ha(東京ドーム約14個分)であった。

それぞれの越水メカニズムについて考察する。まず、上の橋から中の橋の右岸側からの越水メカニズムとして、図4-3から確認できるように、低水路は上の橋から中の橋にかけて右岸側に寄り、中の橋を過ぎると左岸側に沿うような流れに変化する。加えて、写真4-1に示すように、上の橋上流左

次に、JR 八戸線の鉄道橋上流左岸側からの越水メカニズムとして、高水敷から鉄道橋までの高さが低く、橋脚と橋脚の間隔が狭いため、写真 4-2 に示すように高水敷の橋脚に大量の流木が堆積し、せき上げ効果によって越水したものと推察される。左岸堤防の背後には、市民体育館が隣接しており、指定避難所になっていることから、浸水の危険性が高いことを想定した避難計画を改めて検討する必要があると言える。

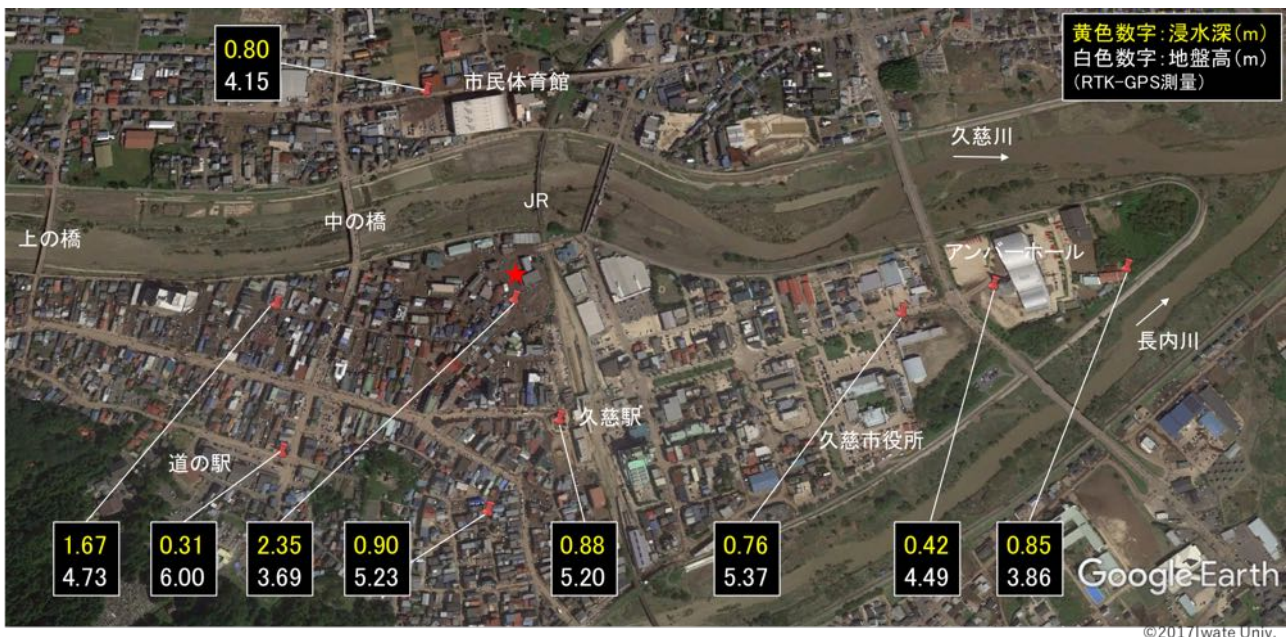
図 4-4 久慈市市街地における浸水深の空間分布

9 月 2 日に久慈市に入り、浸水被害状況の把握および浸水深の痕跡調査を実施した。図 4-4 は、調査

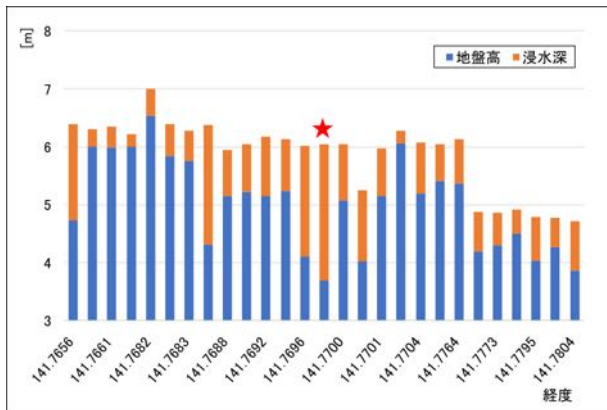
図 4-5 地盤高および浸水深の経度変化

より得られた浸水深(黄色の数字)を示す。なお、白色の数字は、RTK-GPS によって計測した地盤高を表す。各施設周辺における浸水深は、市民体育館周辺で 0.80m、久慈駅周辺で 0.88m、市役所周辺で 0.76m、道の駅(やませ土風館)で 0.31m、アンバーホールで 0.42m であった。特に、図 4-5 に示すように中の橋から JR 八戸線の鉄道橋に向かって右岸側では地盤が低くなるため、中の橋 1 丁目付近で 2.35m(図中星印)を記録した。また、住民からのヒヤリング調査から、この地区では氾濫水が堤防側からではなく、反対方向の陸側から侵入して来たことが確認された。さらに、家屋の 1 階相当が浸水し、逃げ遅れた住民は、2 階に避難して難を逃れた。

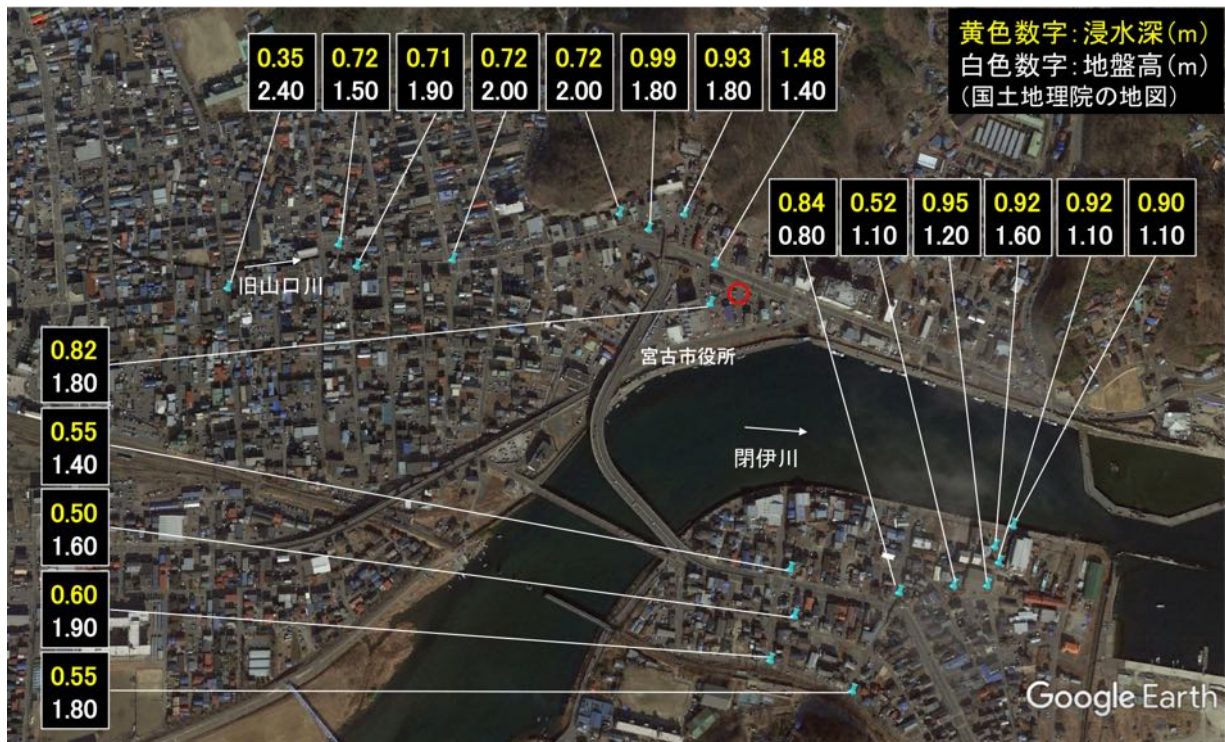
図 5-3 宮古市市街地における浸水深の空間分布

堤防が支持力を失い倒壊する被害を受けた。堤防から洪水が溢れることは無かったが、雨水や山からの沢水が市街地に流れ込み、その内水を閉伊川に自然排水できない状況になったため、内水被害が生じた。図 5-3 は、現地調査(調査日 2016 年 9 月 9 日)より得られた浸水深(黄色の数字)の空間分布を示す。なお、白色の数字は、国土地理院の基盤地図情報⁴⁾による地盤高を表す。閉伊川右岸側では、排水溝からの溢水による内水被害を受け、0.52m～0.95m の浸水深を計測し、多くの家屋が浸水被害を受けた。一方、左岸側では、旧山口川が溢水したため、その沿川周辺の商店街の多くの店舗が浸水被害を受けた。浸水深は、宮古市市役所に向かって地盤高が小さくなるため、徐々に大きくなり、市役所付近で最大となる 1.48m を計測した。宮古市役所は、東日本大震災の津波で 1 階部分が甚大な被害を受けたが、今次の台風で再び浸水による大きな被害を受ける結果となった。また、山からの大量の土砂が市街地に流れ込み、写真 5-2 に示すように市役所に隣接する駐車場(図 5-3 中の赤丸)で約

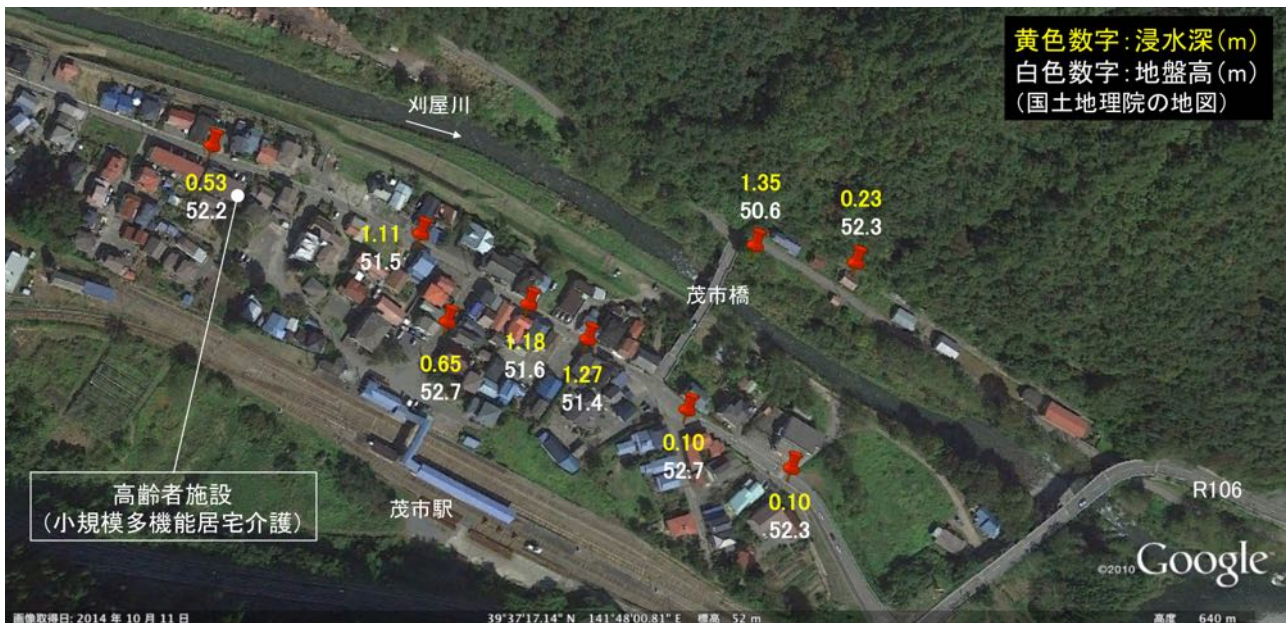
図 5-4 閉伊川支川刈屋川における茂市地区での浸水深の空間分布

図 5-4 は、茂市橋付近の浸水深(黄色の数字)の空間分布を示す。なお、白色の数字は、国土地理院の基盤地図情報⁴⁾による地盤高を表す。茂市橋から溢水した外水は、右岸側の住宅街に流れ込み、最大で 1.27m の浸水深を、茂市駅近くで 0.65m の浸水深を計測した。また、図中に示すように小規模の高齢者施設が浸水範囲内に存在していた。そこでの浸水深が 0.53m であったが、その施設は道路から少し高台に位置していたため、幸いにも浸水被害を受けなかった。

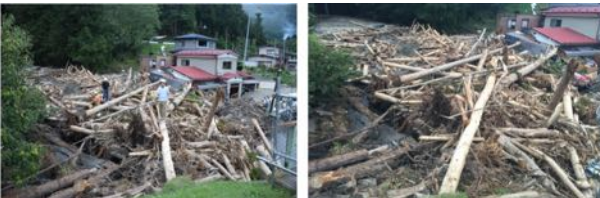
写真 7-3 狭窄部上流側に塞ぎ止められた流木

ており、その縦断長さは流木ダム部と土砂堆積部を合わせた全長で 45m であった(写真 7-3)。下流側の流木ダム部分は高さ 2.5 m(河床からは 4.0m)、幅 5.0m、長さ(縦断方向)約 10 m であった。上流側の土砂堆積部分は幅 25m の河床全面が厚さ 2.0m の土砂で平坦に埋塞され、その上に高さ 0.5m の流木が堆積していた。狭窄部の上流側に塞ぎ止められた流木堆積量(空隙込み)は 504 m³ と推計された。

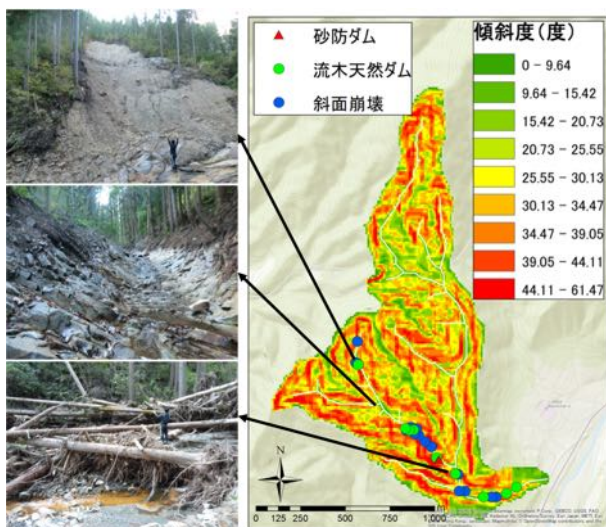
図 7-4 対象の沢における斜面勾配および実際の斜面崩壊、流木天然ダムの分布

壊、流木天然ダムの分布を図 7-4 に示す。斜面崩壊および流木天然ダムは流路にそれぞれ 14 個、9 個分布しており、斜面崩壊は急斜面に分布していた。流木天然ダムは、砂防ダムより上流側の領域においては、上流では斜面崩壊の下流側に位置した。二次流路が合流している下流では二次流路が合流し河床の岩床が露わになるほどの大きな流量が発生したため流路閉塞が起きなかったと考えられた(図 7-4 中写真)。さらにその下流では、流路勾配が緩やかになった地点にて、また砂防ダムで流路勾配が緩やかになった地点にて流木天然ダムが確認された。砂防ダムより下流側の領域においても同様に、流路勾配が緩やかになった地点にて流木天然ダムが確認された。

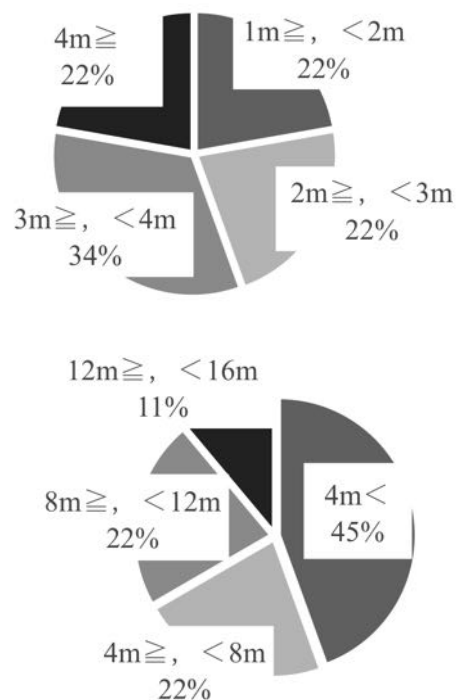
図 7-5 流木天然ダムの高さ(上)および幅(下)

次に、流木天然ダムの高さおよび幅の計測結果を図 7-5 に示す。高さでは 3m 以上 4m 未満が 33 % を占めて最も多い。高さが 2m を超えると相当に大規模であり、2m 以上のものをまとめると全体の 78 % を占める。最も高いものは 6 m であった。幅については、4m 未満が全体の 44 % で最多を占める。さらに 8m 以上をまとめると全体の 33% を占めている。また、流木天然ダムの上流側に土砂を塞ぎ止めて堆積していないことより、これらの流木天然

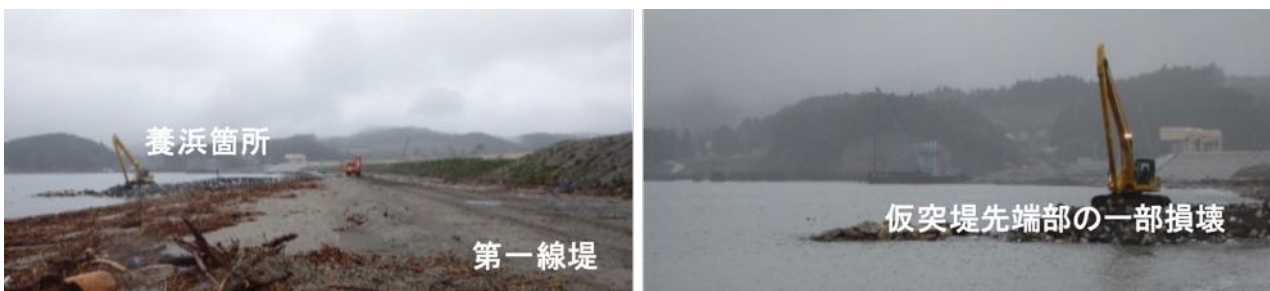
図 8-2 高田地区海岸の試験養浜箇所の様子

陸前高田市の高田地区海岸においては災害復旧工事として海岸堤防(第一線堤:天端高 T.P. 3m, 第二線堤:天端高 T.P. 12.5m)の復旧は概ね完了しており、砂浜の再生事業が開始されている。台風第10号来襲時は本格施工に向け、区間を限定した試験施工を実施し、養浜後の砂浜の変形過程を観察していた。高波による侵食等の影響が懸念されたが、今回の台風による侵食は確認されず、高さ3mの第一線堤上に砂や漂着物が打ち上げられている様子が見られた(図8-2)。また、試験養浜区間の仮閉切り用に設置された仮突堤の先端部で一部損壊が生じていたが、これによる砂浜や周辺構造物への影響は特に確認されなかった。また、周辺部を含め陸前高田市では特に高潮・高波による構造物の被害や浸水被害等は見られなかった。

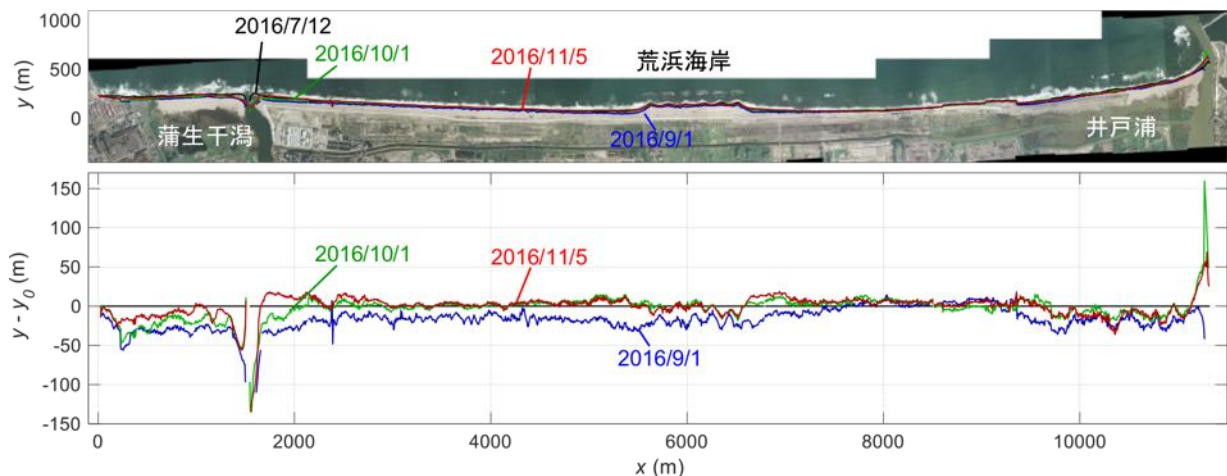
図 8-6 仙台海岸における汀線位置および台風前(2016/7/12)の汀線位置(y_0)からの変化量

台風来襲以前から砂浜が消失していた部分(約 $8,000\text{m} < x < 9,400\text{m}$)を除いて概ね一様に $20\sim 30\text{m}$ 程度汀線が後退している(図 8-6)。その後の回復を見ると領域中央の荒浜海岸周辺では 1 か月間で汀線位置が台風来襲前と同程度まで前進している。
