# 2018年7月西日本豪雨災害調査団 (中国地区) 報告書

2019年3月

公益社団法人 土木学会水工学委員会水害対策小委員会

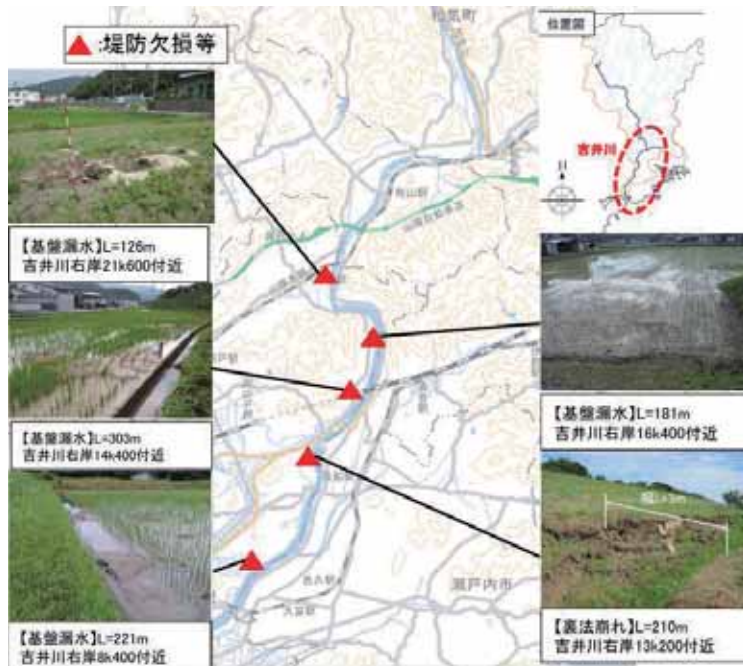
図 3.3.4 吉井川 (国直轄区間) における河川の被害状況

図 3.3.1<sup>7)</sup>と図 3.3.2<sup>7)</sup>には今次豪雨における津川ダム（下津川）と八塔寺川ダム（八塔寺川）での流域雨量，貯水位，ダムへの流入量，ダムからの全放流量の時間変化を示す。津川ダムでは7月5日の午後と，6日の午後から深夜にかけての降雨-流量に対して，また，県南の八塔寺川ダムでは6日の午後と深夜において適切にピークカットが行われた。さらに，図 3.3.3<sup>6)</sup>には国管理の苦田ダムでの同様の図を示す。苦田ダムでは7日の正午前頃に最大 500m<sup>3</sup>/s 程度，ピークカットが行われた。図 3.3.4<sup>6)</sup>には吉井川（国直轄区間）における河川の被害状況を示す。直轄区間では河川堤防の基盤漏水や法崩れが発生した。

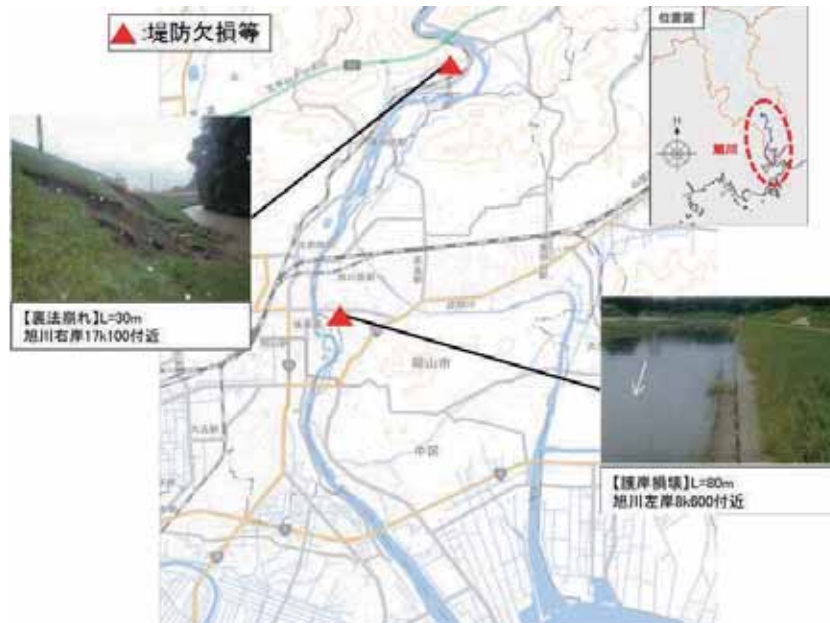
図 3.4.6 旭川（国直轄区間）における河川の被害状況

図 3.4.1～図 3.4.5 には今次豪雨における湯原ダム（旭川），旭川ダム（旭川），河平ダム（日山谷川），鳴滝ダム（加茂川）および竹谷ダム（竹谷川）での流域雨量，貯水位，ダムへの流入量，ダムからの全放流量の時間変化を示す。湯原ダムと旭川ダムでは 7 月 5 日の午後と，6 日の午後および深夜にかけての 3 つの降雨帯に対してピークカットが行われており，湯原ダムでは最大  $500\text{m}^3/\text{s}$  程度，旭川ダムでは最大  $700\text{m}^3/\text{s}$  程度，下流河道への負担を軽減した。また，県南の河平ダムでは 5 日の午後と 6 日の深夜の降雨に対して適切にピークカットが行われた。図 3.4.6 には旭川（国直轄区間）における河川の被害状況を示す。直轄区間では河川堤防の護岸損壊や法崩れが発生した。以下では旭川水系の県管理区間で浸水被害があった 2 箇所について記す。

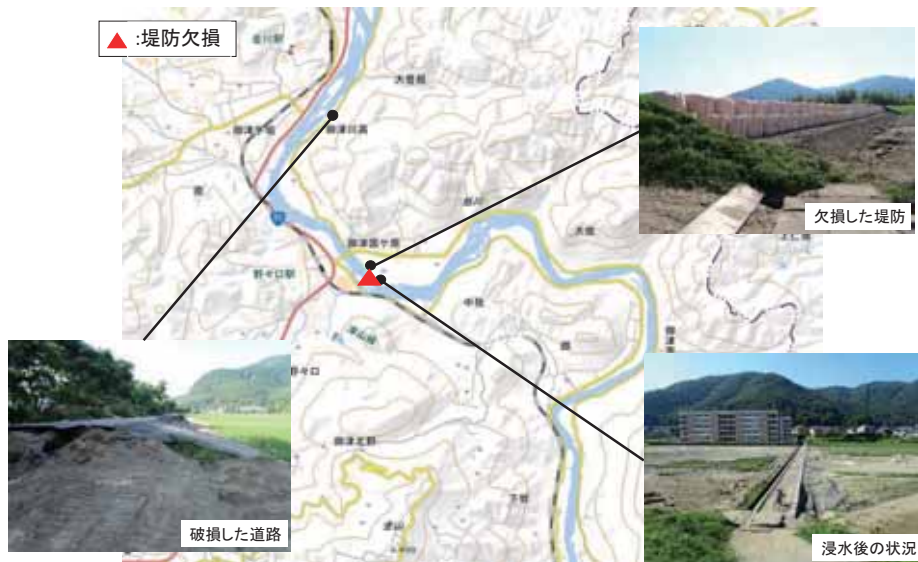
図 3.4.7 国ヶ原地区における河川被害状況

国ヶ原地区は岡山市北区御津に位置する。国ヶ原地区では旭川 27km 左岸で越水により約 50m 程度堤防が決壊し、浸水被害が生じた。図 3.4.7 には国ヶ原地区における河川被害の状況を示す。

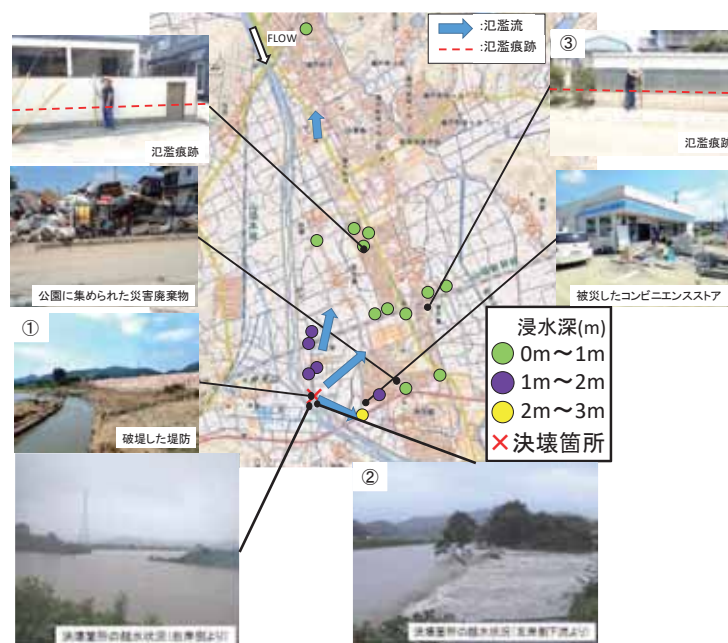
**図 3.4.8** 平島地区における河川被害と浸水分布（岡山県 写真提供）

**図 3.4.8** は平島地区における河川被害と浸水分布の概要を示す。写真①は堤内地から堤防決壊箇所を示す。写真②は堤防決壊箇所の越水状況を示す。岡山市の調査では堤防決壊は 7 月 7 日の午前 1 時頃に堤防は決壊したものと推察されている。写真③は氾濫の痕跡を示す。岡山市の報告では浸水面積は約 750ha（右岸側 150ha，左岸側 600ha）であり，左岸側は堤防決壊のため，浸水範囲は広域となった。浸水深は地盤高に依存し，大きい箇所では 2～3m，小さい箇所では 0～1m であった。

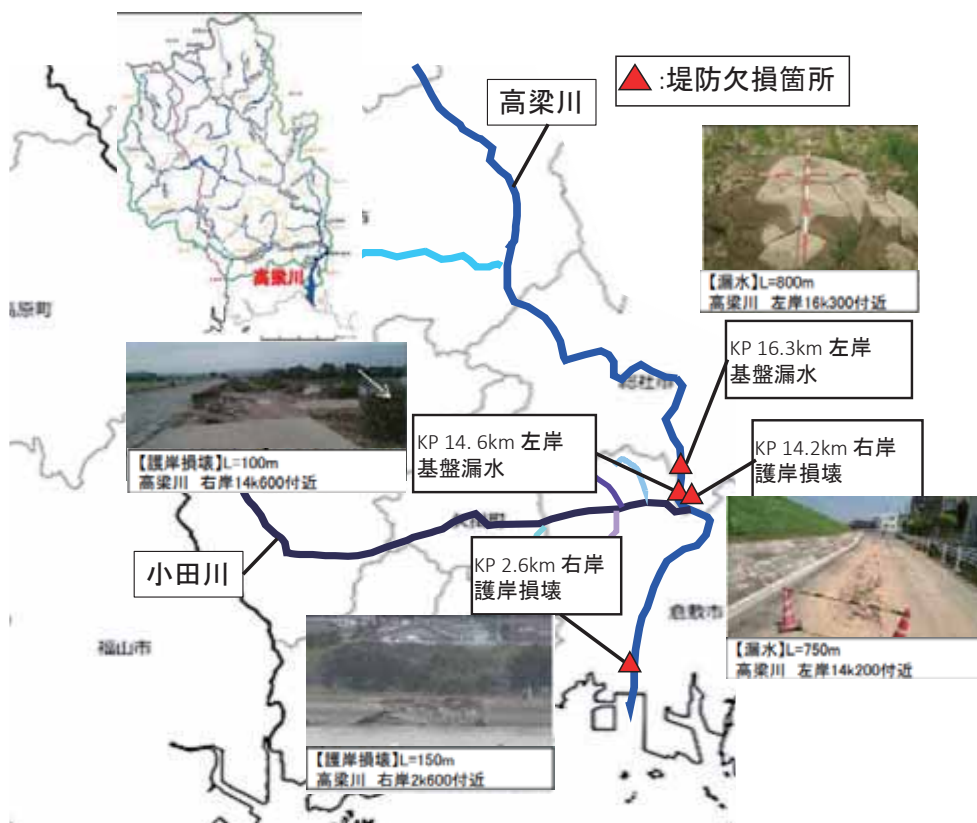
図 3.5.7 高梁川（国直轄区間）における河川の被害状況

図 3.5.7<sup>6)</sup>には高梁川（国直轄区間）における河川の被害状況を示す。直轄区間では河川堤防の護岸損壊や漏水が数カ所で発生した。

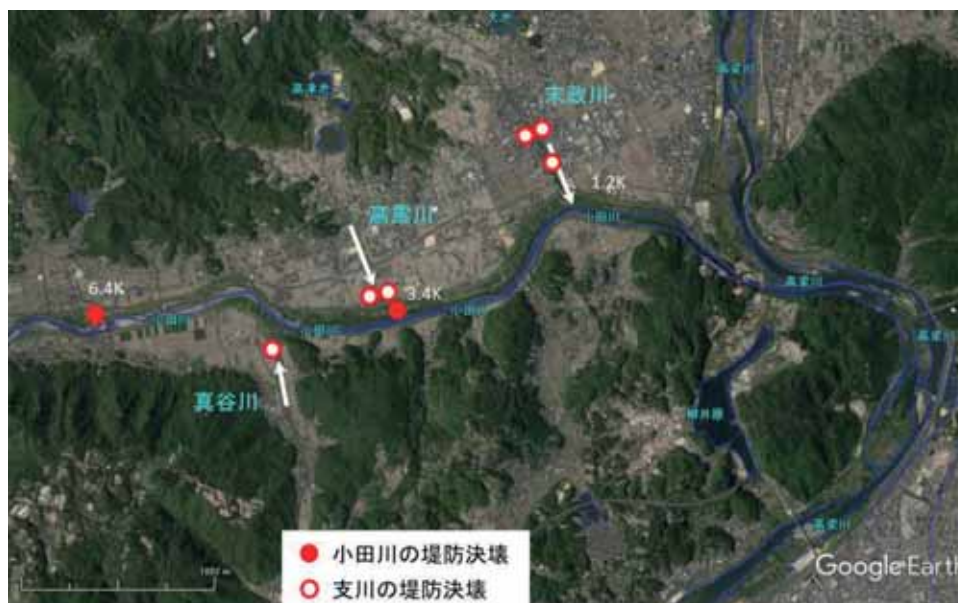
図 3.5.8 真備地区周辺の河川における堤防決壊状況

真備地区は岡山県倉敷市に位置する。真備地区は東を高梁川，南を小田川に囲まれた，面積が約 4400ha の地区である。真備地区では小田川の 3.4km 左岸と 6.4km 左岸が洪水流の越水により堤防が決壊した。また，小田川の支川である末政川 0.4km 左岸と 0.7km 左右岸，

同支川の高馬川 0km の左右岸，および同支川の真谷川 0.5km の左岸が溢水や越水により堤防が決壊した（図 3.5.8，表 3.5.1）．その結果，真備地区では地区全体の約 27%の範囲で大規模な浸水が生じた．また，小田川右岸の堤内地でも越水により浸水が生じている．なお，いずれの河川においても記録的な豪雨により各河川の水位は計画高水位を長時間超過した．また，各河川ともに自己流ではなく，本川（小田川では高梁川，末政川・高馬川・真谷川では小田川）の背水の影響で水位が上昇し，越水が生じたものと推察されている．

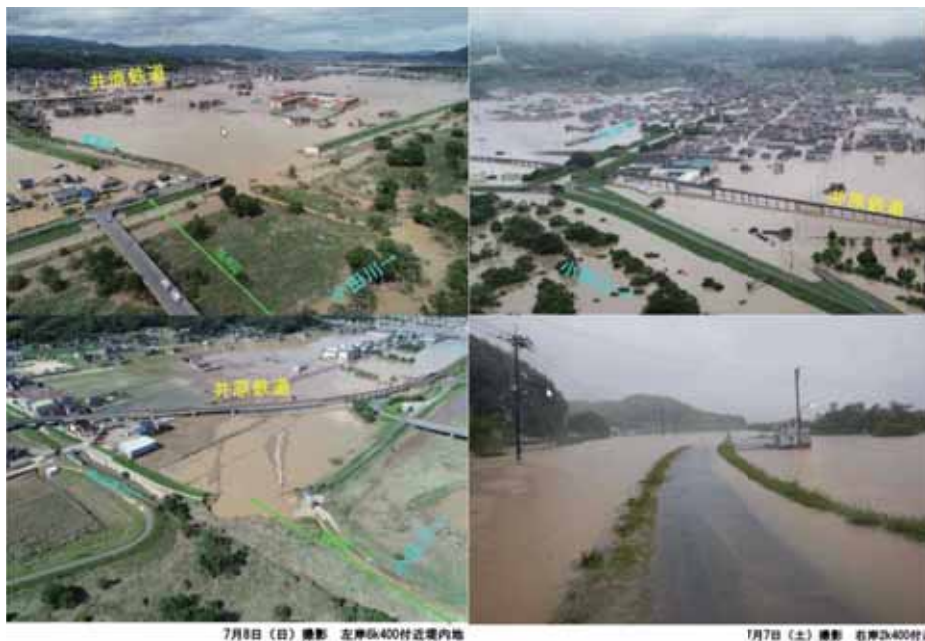
図 3.5.12 真備地区における浸水被害状況（今次豪雨，国土交通省中国地方整備局提供）

図 3.5.12<sup>11)</sup>には今次豪雨における小田川周辺のドローン画像などによる家屋の浸水状況を示す。家屋は概ね 2 階以上まで浸水しており，浸水被害の大きさが理解できる。図 3.5.13 には現地調査より得られた，真備地区における浸水深分布を示す。最大浸水深は約 5.38m であり，5m 以上の箇所が 5 地点あった。また，小田川周辺では 4m 以上の箇所が多く，小田川の右岸側でも 4m 以上の箇所があった。

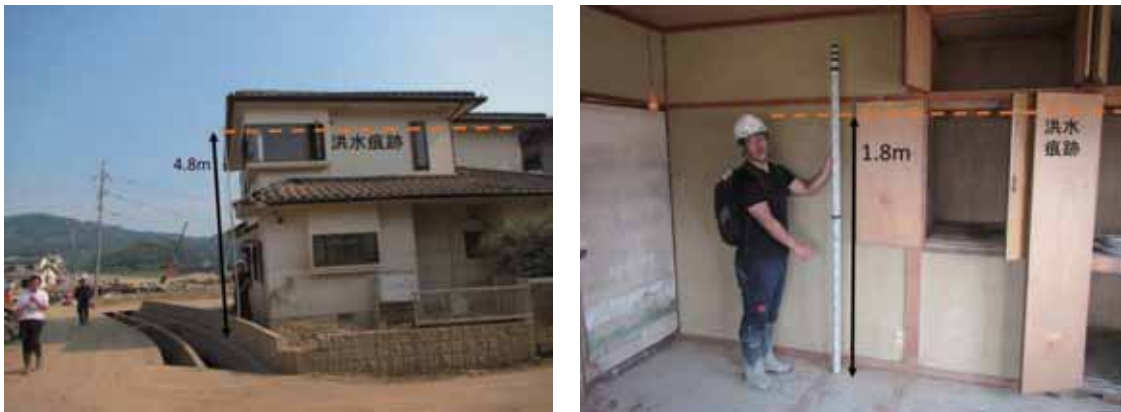
図 3.5.14 真備地区での浸水痕跡 (浸水深 5m の民家, 7/17, 7/18 合同調査結果)

図 3.5.14 には浸水深が約 5m であった民家における現地調査の様子を示す。この家屋では 2 階において、人間の背丈以上の浸水があったことがわかる。図 3.5.15 には真備地区における家屋被害の調査結果を示す。浸水深の調査結果と比較すると、堤防決壊箇所の近くでは家屋は 2 階以上で損壊または流出しており、これらは氾濫流の流体力や地盤洗掘による影響とみられる。

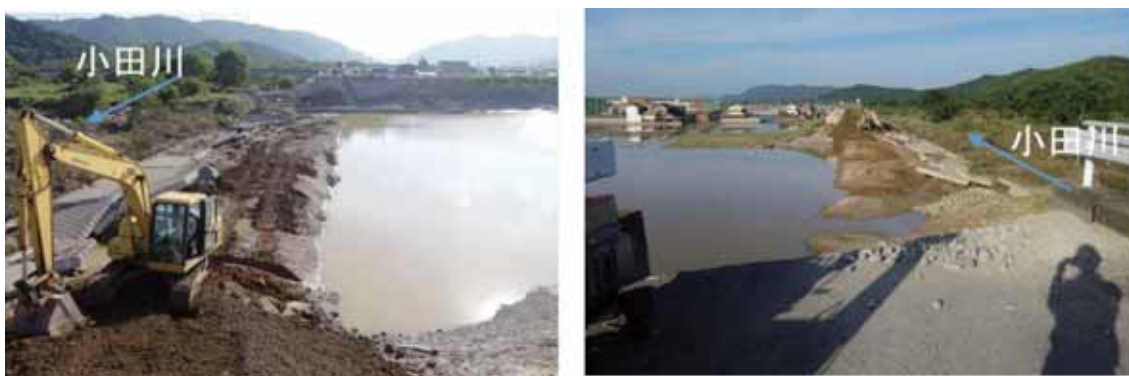
図 3.5.16 小田川 3.4km 左岸地点の堤防決壊状況  
(左：決壊箇所の下流側, 右：決壊箇所の上流側)

図 3.5.16 には小田川 3.4km 左岸の堤防決壊状況を示す。この箇所は小田川と高馬川が合流する地点付近で、小田川の水位上昇により 7/7 の深夜 2～3 時頃には越水が生じたと考えられている (表 3.5.1)。現地での落堀箇所との位置関係から、越水により小田川左岸堤防が約 100m に渡って決壊し、堤防護岸が飛散すると共に、真備地区へ大量の氾濫水が流入したものと考えられる。また、図 3.5.17 には小田川 6.4km 左岸の堤防決壊状況を示す。この箇所は小田川と内山谷川が合流する付近で、小田川の水位上昇により 7/7 の深夜 0 時頃に越水が生じたと考えられている (表 3.5.1)。その結果、小田川左岸堤防が約 50m に渡って決壊し、真備地区へ大量の氾濫水が流入したものと考えられる。

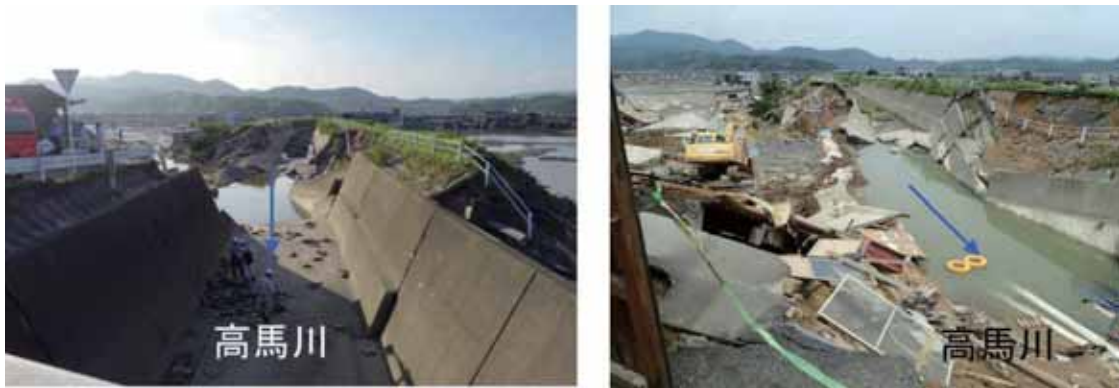
図 3.5.18 高馬川の堤防決壊・損壊状況

図 3.5.18 には高馬川 0km 右岸の堤防決壊と，左岸の損壊状況を示す。また，図 3.5.19 には高馬川下流の痕跡水位と河床高，堤防高の縦断分布を示す。この箇所では，小田川の水位上昇に伴う背水により 7/6 の深夜 23～24 時頃に小田川よりも時間的に前に，両岸で越水が生じたと考えられている（表 3.5.1）。現地での落堀箇所との対応関係から，越水により高馬川右岸堤防が約 55m に渡って決壊し，堤防護岸が飛散すると共に，真備地区へ大量の氾濫水が流入したものと考えられる。

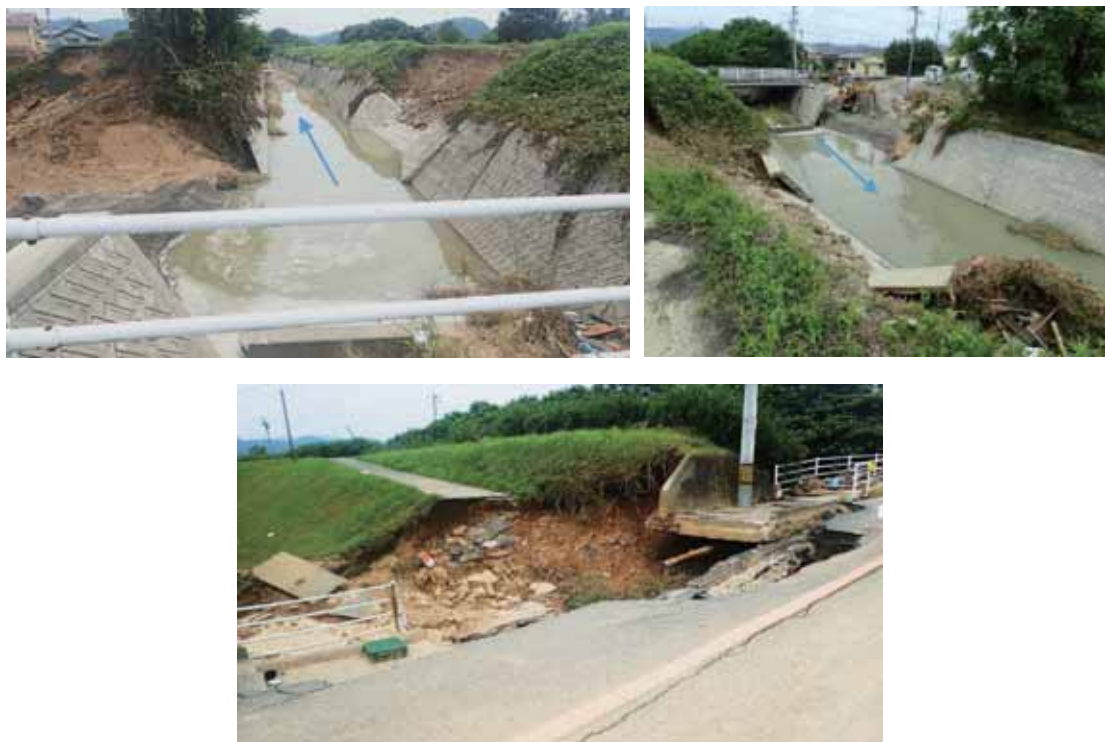
図 3.5.20 末政川 0.4km 左岸の堤防決壊・損壊状況（左上：橋より下流を撮影，右上：下流右岸より上流を撮影，下：橋の右岸側より堤防裏法崩れの様子を撮影）

図 3.5.20 には末政川 0.4km 左岸の堤防決壊・損壊状況，図 3.5.21 には末政川 0.6km の堤防損壊状況，図 3.5.22 には末政川 0.7km の堤防決壊状況をそれぞれ示す。また，図 3.5.23 には末政川下流の痕跡水位と河床高，堤防高の縦断分布を示す。末政川 0.4km の箇所には道路橋があり，小田川の背水の影響で水位が上昇し，この橋梁部から洪水流が溢水した。その結果，末政川 0.4km の箇所では溢水した氾濫水が周辺堤防の裏法面を洗掘し，左岸側の堤防決壊に至ったと考えられる。決壊した箇所の縦断距離は約 40m である。また，末政川 0.4km 右岸側では堤内側・堤外側ともに法崩れが生じた。

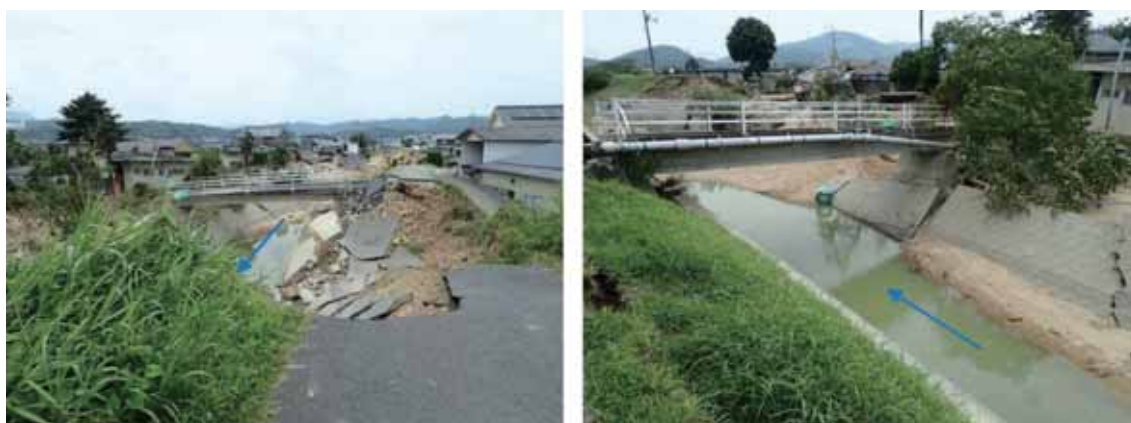
図 3.5.21 末政川 0.6km の堤防損壊状況

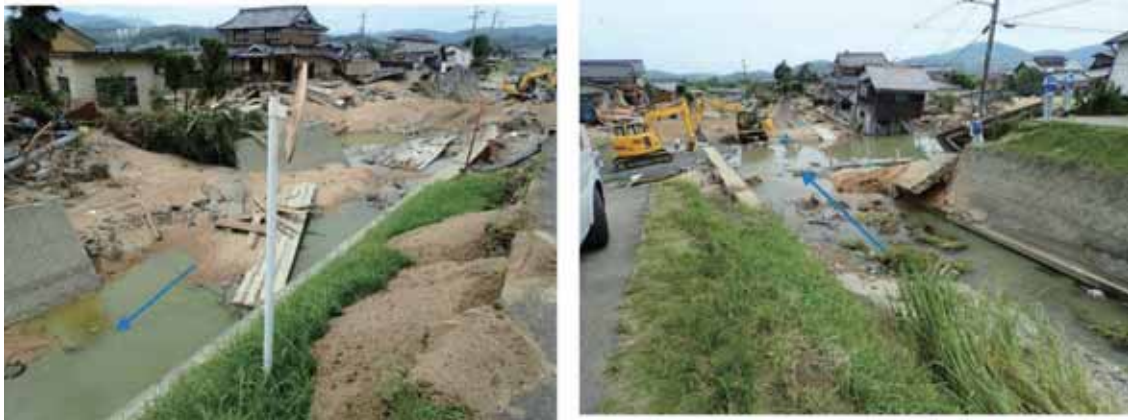
図 3.5.22 末政川 0.7km の堤防決壊状況

また、23時45分には小田川の南側で「避難指示（緊急）」が発表されているが、これは内水氾濫と小田川の右岸側堤防で越水による外水氾濫が進行していたものと考えられる。さらに、7日深夜0時には小田川6.4km左岸や末政川0.7km右岸、2時には小田川3.4km左岸で次々に堤防が決壊したものと考えられている。深夜0時半には小田川で「氾濫発生情報」、1時半には小田川の北側で「避難指示（緊急）」が発表されているが、これは小田川やその支川での複数箇所での堤防決壊により大規模な洪水氾濫が生じて、真備地区の住民に大きな危険が差し迫った状況であったと推察される。その後、7日の朝6時頃には末政川0.7km左岸で堤防が決壊し、真備町は地区全体で深刻な浸水被害を受けることとなった。

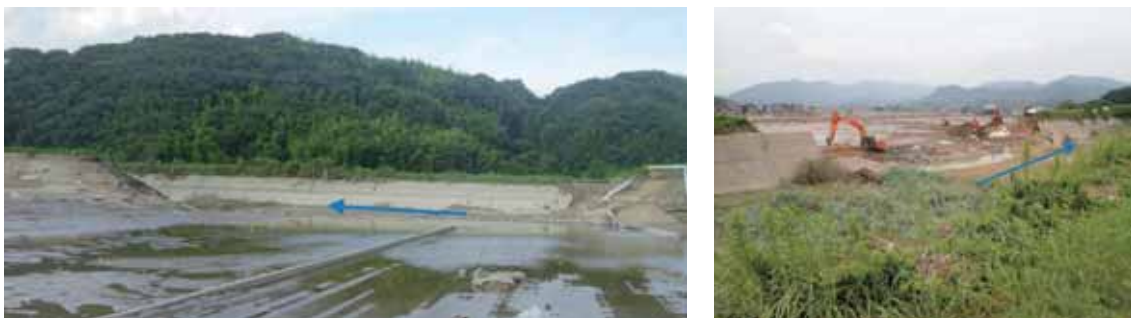
図 3.5.24 真谷川 0.5km 左岸の堤防損壊状況 (左: 左岸堤内地より左岸決壊箇所を撮影, 右: 右岸堤防より左岸決壊箇所を撮影)

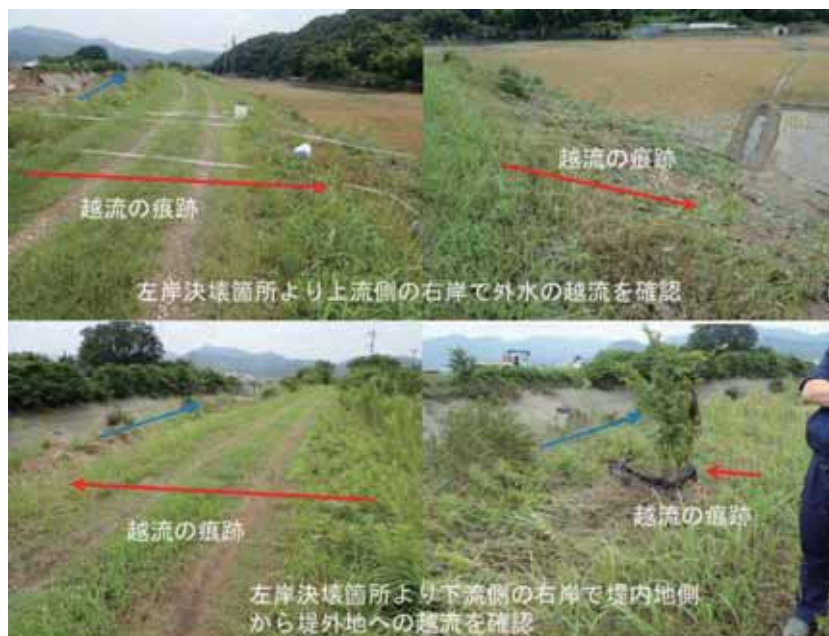
図 3.5.25 真谷川 0.5km 右岸側での越流痕跡状況

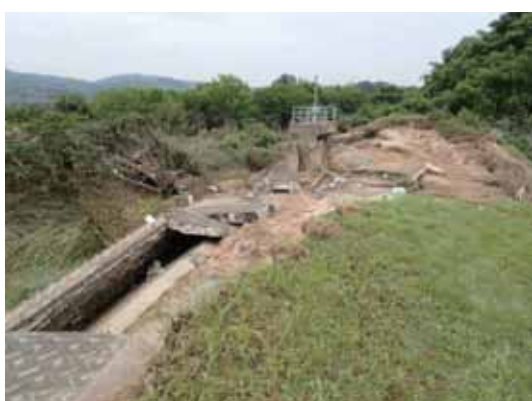
図 3.5.26 真谷川 0km 右岸の堤防損壊状況

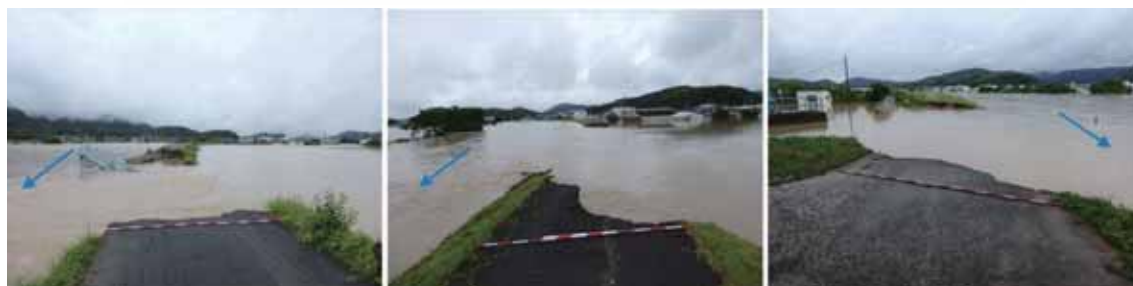
矢掛地区は岡山県小田郡に位置する。矢掛地区では小田川の約14km 左岸（東川面），約15.7km 右岸（江良）および約16km 左岸（本堀）の3箇所ですべて越水により、各々、約40m，約30m および約40m 堤防が決壊した。その結果、住宅約123棟が浸水するなど被害が発生した<sup>12)</sup>。**図 3.5.28** は矢掛地区における河川被害と浸水分布の概要を示す。3箇所ですべて堤防決壊が生じたため、浸水は広範囲に広がっており、浸水深は決壊箇所付近で最大3m 近くにまで達した。また、決壊箇所近くでは人が通行できる簡易な作りの橋の橋桁が流出していた。想定される浸水面積は約350haであった。

**図 3.5.28** 矢掛地区における河川被害・浸水状況（上）と浸水時の様子（下）（岡山県提供）

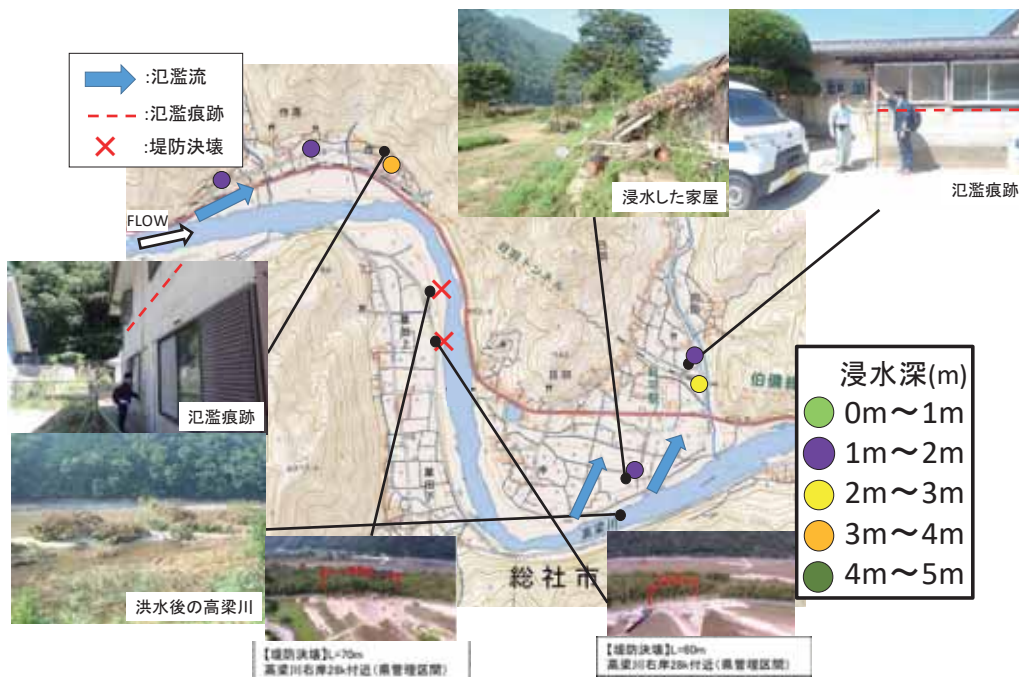
図 3.5.30 日羽地区における浸水状況

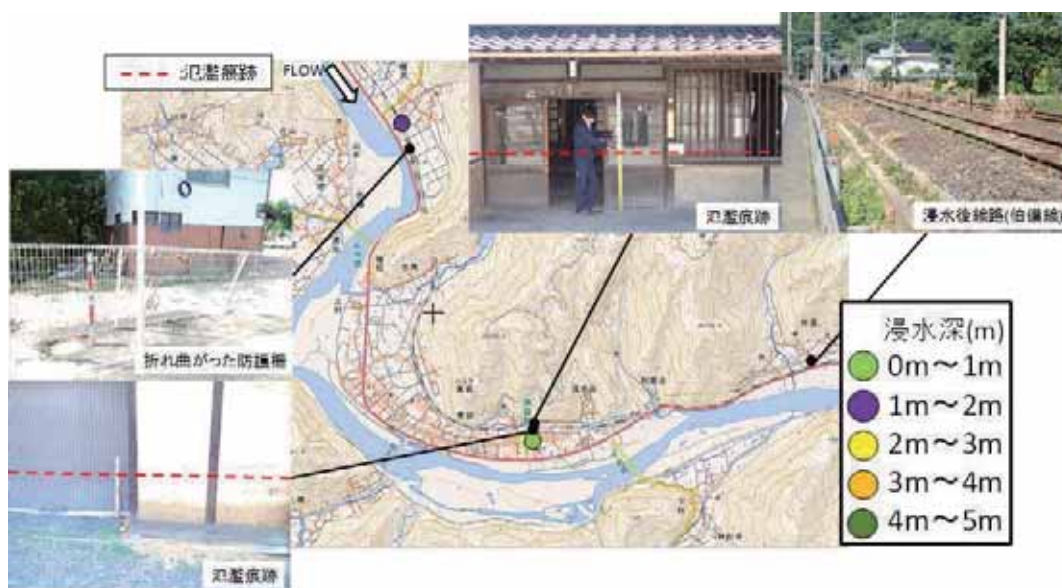
図 3.5.31 美袋地区における浸水状況 (内水氾濫)

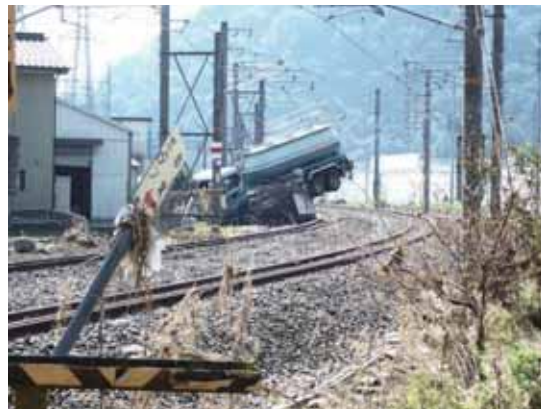
河川水位の上昇により越流が生じて外水氾濫が生じた。図 3.5.32 には広瀬地区における浸水状況を示す。広瀬地区では浸水により、電柱などが破損した。越流が生じた箇所と想定される地点を図中に矢印で示す。浸水深は 4~5m 程度にも達していた。広瀬地区では大型車が JR 伯備線の線路を塞ぐ被害が生じた。

図 3. 5. 32 広瀬地区における浸水状況と線路内に残された大型タンクローリー車

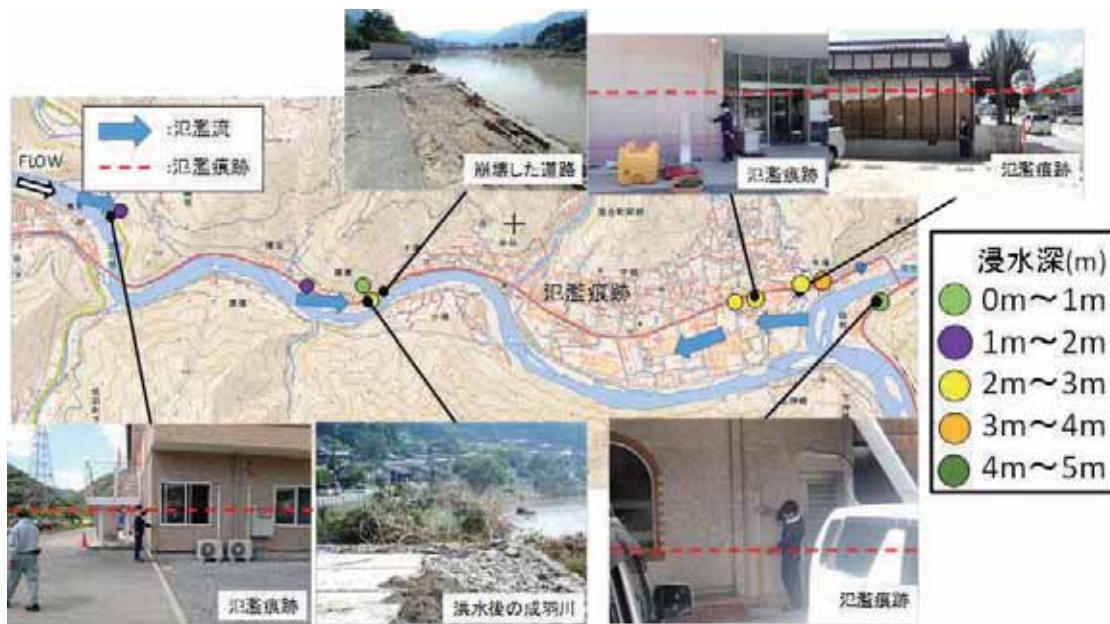
落合阿部地区は岡山県高梁市に位置する。落合阿部地区は高梁川と成羽川に挟まれた箇所である。図 3. 5. 33 には落合阿部地区における浸水状況を示す。この地区では豪雨により、高梁川と成羽川の合流部箇所、および成羽川 3.5 km 左岸と 5.5km 左岸から越水が生じ、広範囲に外水氾濫が起こった。浸水深は 1~2m 程度で、合流箇所では 3m 近くまで及んでいる。また、成羽川では堤防上の道路などが被災した。

図 3.5.33 落合阿部地区における浸水状況

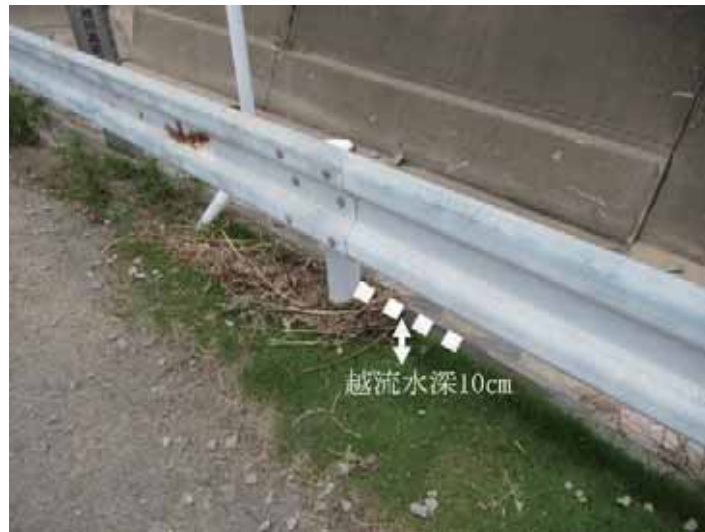
図 3.7.6 高馬川 0.1kp 左岸付近の越水状況

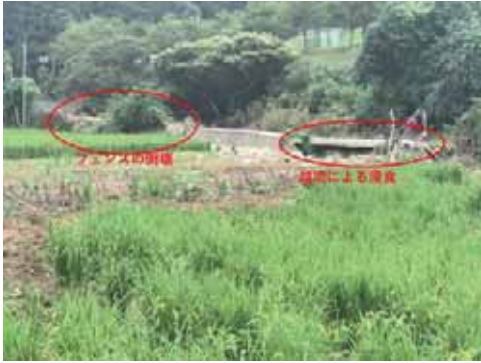
この区間では、三篠川からの越水による田畑への浸水被害が中心であった。出口橋より上流側からの急流が河道上に沿って湾曲できずに河岸を超えて越水した痕跡(図4.2.4(a))が見られた。フェンスに付着した塵芥の痕跡を測定したところ、地盤高+1.3mであった。ブロック1～7は水田や田畑への越水による浸水が主であるが、ブロック3,4では河床侵食による護岸損壊(図4.2.4(b))や橋脚の洗堀による沈下が見られた。ブロック8は橋の左岸上流側からの越流による護岸損壊(図4.2.4(c))により、住宅の床下浸水被害が発生した。土堀の痕跡高を測定すると地盤高+75cmであった(図4.2.4(d))。ブロック9,10,11では越流による堤内地の侵食が発生していた。小丸子橋左岸上流側のブロック9では、河岸に設置され

(a) 右岸側への越水痕跡（安芸高田市出口，図 4.2.3 ブロック 1）

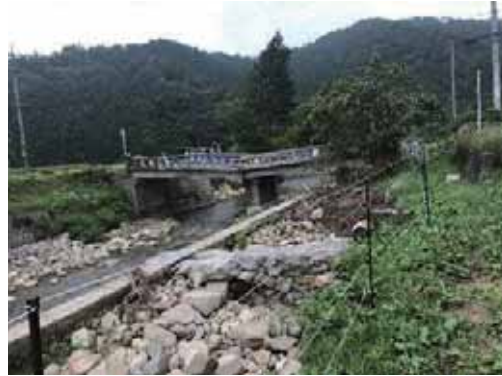
(b) 右岸の越水による侵食と橋脚の沈下（安芸高田市向原坂，図 4.2.3 ブロック 3）

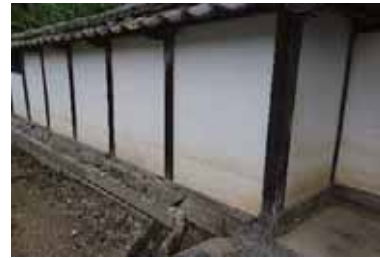
(d) 家屋の塀に付着した浸水痕跡（ブロック 8）

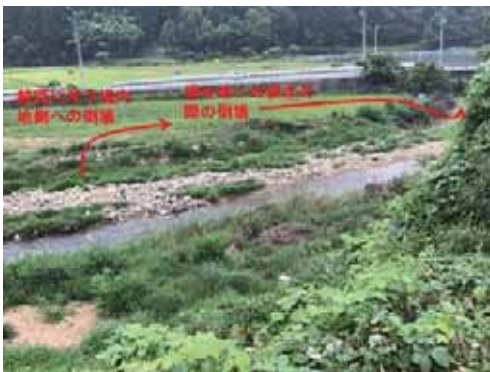
ているフェンスが上流側では堤内地側に，下流側では堤外地側に向かって時計回りに捻じれながら倒伏していた（**図 4.2.4(e)**）. 小丸子橋右岸下流側のブロック 11 では，越水に伴う表土の侵食により，河岸に設置されていた太陽光発電システムの土台が一部崩壊し，ソーラーパネルが破損する被害が見られた.

(e) 越水と排水に伴うフェンスの倒壊。安芸高田市向原中組（ブロック 9）

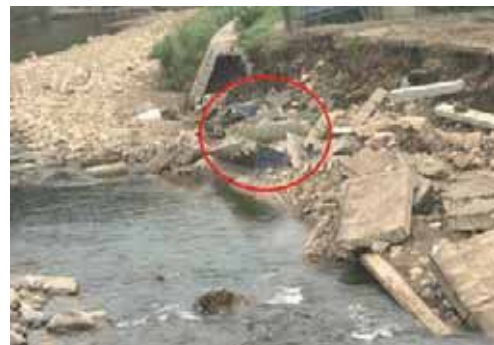
(f) 護岸損壊による右岸の侵食。太陽光発電システムの被害（○枠内）安芸高田市向原中組（ブロック 11）

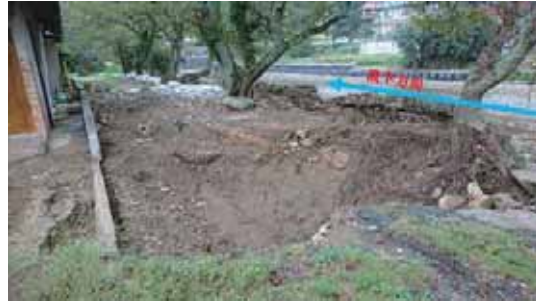
ブロック 15, 16, 17 は堤外地からの越流や溢水が確認されず、内水氾濫の可能性が高いと考えられる。ブロック 28 は関川が三篠川に合流する直前の湾曲部で外岸側に越水した。それ以外は連続する蛇行区間において、外岸側の水位が上昇し、堤内地側に越水する痕跡が見られた。図 4.2.6 に被害例の写真を示す。安芸高田市向原下長坂では、支川との合流点を上流端として越水し、路面地盤高+50cm の浸水痕跡が残っていた (図 4.2.6(a))。県道 34 号線新大見橋下流側のブロック 21, 22 では、越流による護岸の侵食が発生 (図 4.2.6(b)) し、左岸側の住宅では、地盤高+90cm~120cm の浸水痕跡が確認された。JR 芸備線志和口駅周辺のブロック 26 では、駅西口に接続する県道 46 号線柏木橋の左岸上流側で越流による護岸損壊が発生した (図 4.2.6(c))。流木などの付着痕跡の高さは、柏木橋の橋脚上端までに留まっており、このブロックの上流側からの越水が、JR 志和口駅の構内に広島駅方面に向かうように流れ込み、構内のフェンスは構外 (堤外地側) に向かって倒伏していた (図 4.2.6(d))。

(b) 越流による護岸侵食状況（広島市安佐北区見張）（図 4.2.5 ブロック 22 内）

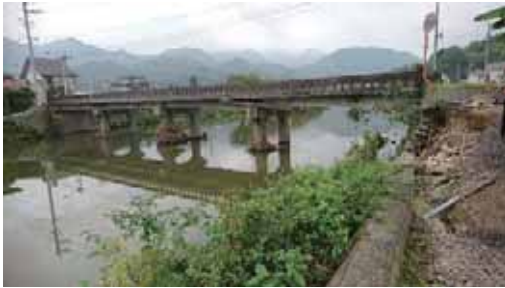
(c) 県道 46 線柏木橋に付着した流木と右岸の侵食（図 4.2.5 ブロック 26）

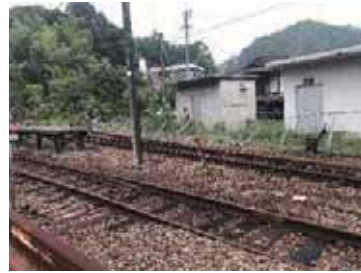
(d) 志和口駅構内のフェンスの倒伏（図 4.2.5 ブロック 26）

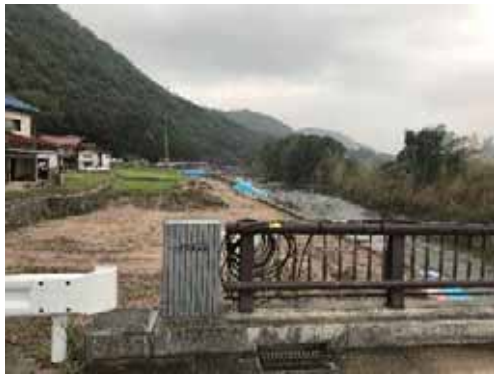
地域住民に対してインタビューを実施したところ、上流側のブロック 38 に架かっていた轟橋が 7 月 6 日 20 時 30 分頃に落橋し、梁が流されてブロック 39, 40 の区間の護岸に衝突し、急激な水位上昇を伴った。橋梁上での痕跡として、橋上の水銀灯に路面高+2.6m の高さで痕跡が付着しており、図 4.2.8(a) の写真の左側の家屋の 1 階の外壁が剥離している。下流側の図 4.2.8(b) では、水位上昇による左右両岸での侵食が見られる。橋の下流側左岸寄りに、滑（なめら）石と呼ばれる岩床があり、これによって下流側への流れが遅くなり、出水時に局所的な水位上昇が生じると考えられる。広島市安佐北区三田小学校周辺も同様に、右岸側に凹凸の大きな岩床があり、流れのはやい左岸側で浸水被害が発生した。図 4.2.8(c) に小学校のグラウンドの被害状況を示す。痕跡高は河岸側の並木に付着した塵芥では、地盤高+1.3~1.5m 程度であるのに対し、下流側のフェンスには地盤高+4.0m の高さで痕跡が付着している。周囲の状況と比べて極端に高い痕跡を示している理由やメカニズムについては、今後の課題である。

(a) 広島市安佐北区白木町上三田地区、右岸側の越流痕跡、写真左端の家屋の外壁損壊（図 4.2.7 ブロック 40）

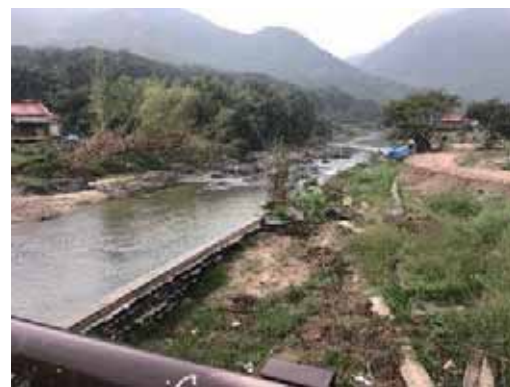
(b) (a) の橋梁下流側の越流による侵食状況（図 4.2.7 ブロック 40）

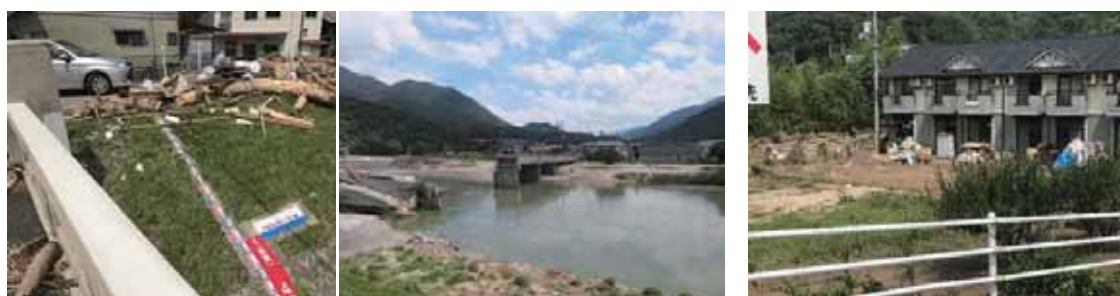
図 4.2.10 は、高陽自動車学校傍の道路橋の落橋の様子を示したものである。図 4.2.10 左側には、右岸側の越水痕跡の状況を示している。法面に打ち込まれている計画高水位 4.70m を大幅に上回る水位に達したことを道路上の痕跡が示している。道路橋は流れが特に速い中央部で梁の流失が見られた。

(a) 右岸の越水痕跡

(b) 崩落した道路橋

(c) 左岸のアパートの被害状況

図 4.2.10 三篠川 5.8k 橋梁崩落地点の状況。(2018 年 7 月 10 日撮影)

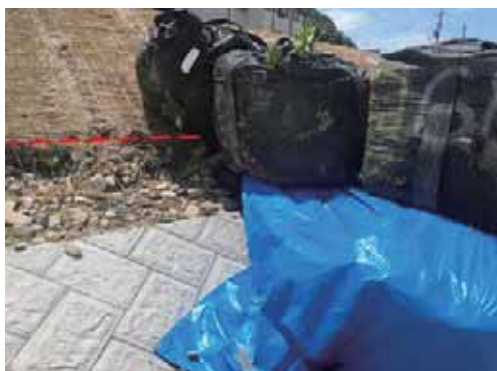
合流点から 4.8km 付近では、地域住民へのヒアリングによれば、7 月 6 日 19 時ごろに土嚢の上から 2 番目の高さまで浸水している様子を目撃している。**図 4.2.15** のように法面保護の藁材が剥離した痕跡が示すように、一番上の土嚢の下から約 30cm 程度の高さまで水位が上昇したと推察される。土嚢からの漏水は、拡幅区間に設けられている窪みに溜まり、窪みから水が溢れたとされる。これに伴う浸水範囲は根谷川左岸側で実施中の河川改修<sup>4)</sup>の区域内にほぼ収まり、住宅地への浸水被害には至らなかった。

(a) 法面の侵食状況  
(2018年7月11日)

図 4.2.15 左岸 4.8km 付近の土嚢の隙間からの漏水の痕跡

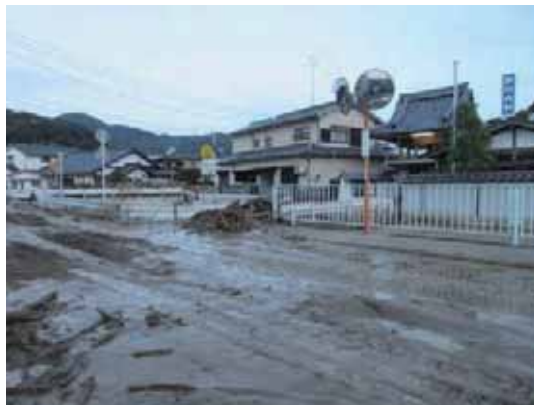
(a) 流木の堆積と周囲の土砂流の浸水  
(2010年7月10日)

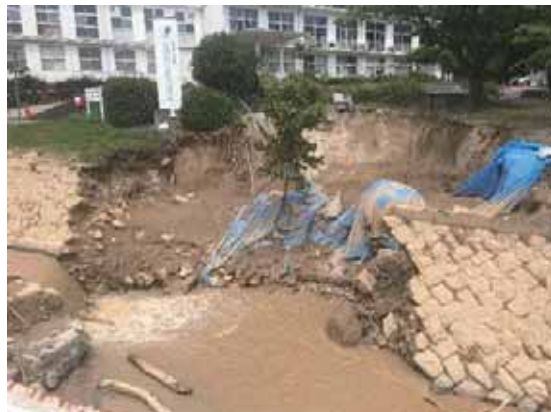
(c) 府中みくまり病院側の侵食状況  
(2018年7月11日)

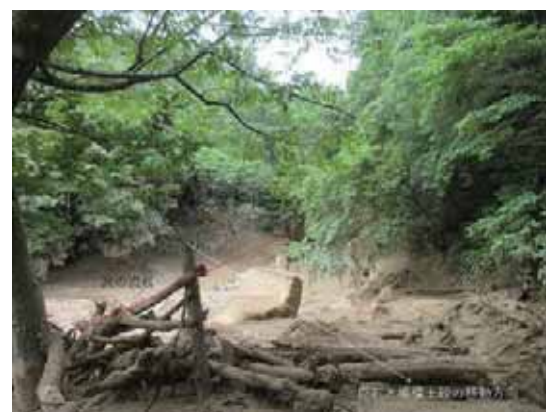
(d) みくまり森林公園キャンプ場付近  
の土砂堆積状況 (2018年7月11日)

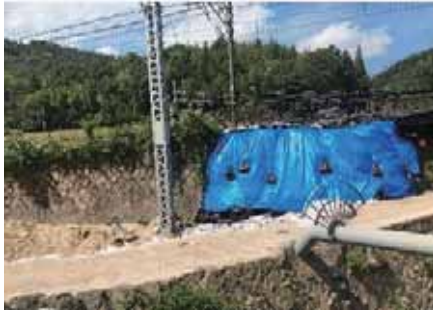
(a) 東広島市八本松での越流による侵食  
(ブロック 3) (2018 年 9 月 18 日)

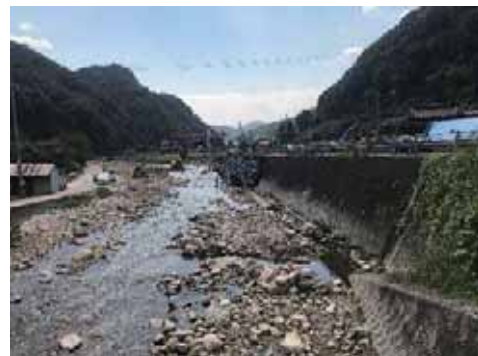
(d) 左右両岸の損傷と礫の堆積状況  
(広島市安芸区上瀬野町) (図 4.3.1 の  
ブロック 18, 19) (2018 年 9 月 18 日)

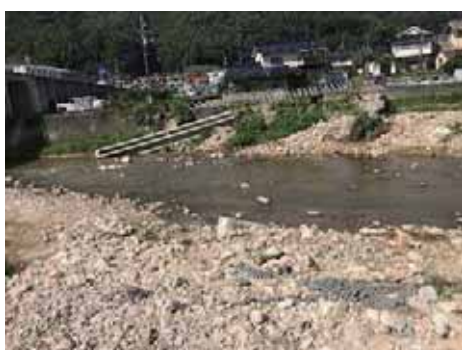
熊野川合流部から JR 山陽線瀬野駅を中心とする区間における被害状況の分布を**図 4.3.3**に示す。熊野川合流部（ブロック 26）下流側に架かる橋梁のうち、下流側の右岸側が落橋していたが上流側は大きな損傷はなかった。橋の上流側に越流痕跡がわずかに見られる程度であった。安芸区上瀬野南一丁目（ブロック 27）の左岸では、瀬野バイパスの上流側にある橋梁流出地点（**図 4.3.4(a)**）より約 300m 下流側の連絡橋までの区間で越水痕跡が見られ、その連絡橋の下流側約 150m の区間で左岸の護岸損壊が発生していた。護岸損壊箇所周辺では、右湾曲から左湾曲に転向しており、下流側に向かって川幅が狭くなっている。右湾曲の終端部で左岸側に強い流れが偏ったのと共に河床が大きく侵食され、護岸の崩壊に至ったものと考えられる。中野 7 丁目の護岸損壊（ブロック 29, 30）も湾曲部の外岸の侵食によるものと考えられる。

(a) 上瀬野南での橋梁流失  
(2014年7月14日)

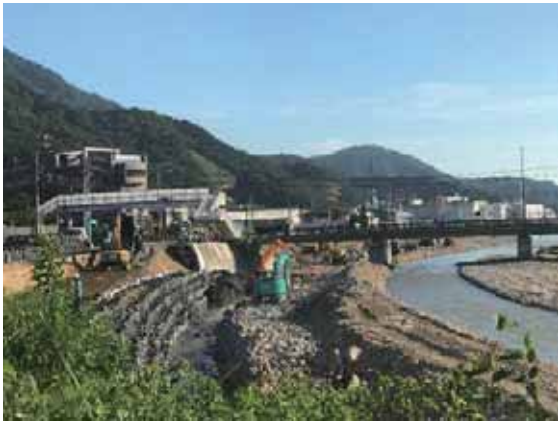
**図4.3.5**に安芸区中野～畑賀川合流部までの被害状況、**図4.3.6**に海田町内の被害状況をそれぞれ示す。安芸区中野東6丁目の平原橋の湾曲部（ブロック30, 31）において、外岸側左岸の侵食による護岸損壊が発生した（**図4.3.7**）。湾曲部の左岸側で速い流れに伴う河床侵食が生じ、護岸のブロックが根元から沈下、倒壊し、国道2号線が陥没した。中野4丁目より下流側の区間では、越水、逆流に伴う浸水被害は右岸側に集中して発生してい

図 4.3.7 中野東の国道 2 号線の堤防損  
壊 (2018 年 7 月 14 日)

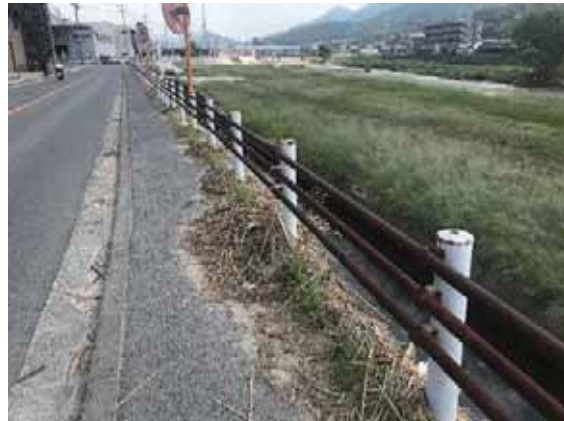
る。その理由の一つとして、国道2号線が走っている左岸側の天端高は、右岸側と比べて数10cm高いことが挙げられる。右岸側の海田町畝地区の越水による浸水区間では、**図4.3.8**の越水痕跡が見られ、付着物の高さから浸水高は地盤高+30cm程度と推定される。国土地理院の5m DEMによれば、右岸側の地盤高6.7m、対岸の左岸の国道2号線上の地盤高は7.5m前後である。また、JR山陽本線の下を潜り高水敷の遊歩道と繋がっている人道ボックスカルバートや水路を通じて、堤内地側への浸水の危険も高い。

図 4.3.8 海田町畝地区の越水痕跡 (図  
4.3.6 のブロック 40) (2018 年 7 月 17 日)

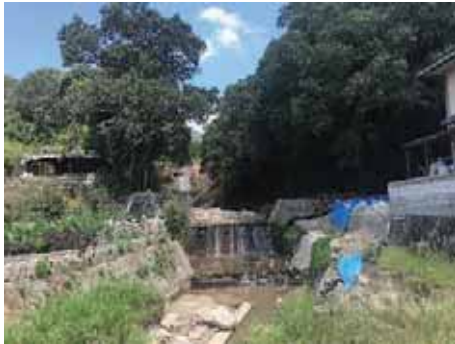
本調査で得られた畑賀川の被災状況を図 4.3.9 に示す。被害箇所は図 4.3.5 に示している。砂防堰堤より下流側の 26 ヶ所をプロットしている。主に河床侵食に伴う、護岸根元からの洗堀による被害が中心であった (図 4.3.9(a), (b) など)。石積みブロック全体が崩壊し、家屋や建造物真下の地盤を侵食する被害が見られる。家屋地盤への侵食が確認されたのは、図 4.3.5 の H6 (左岸側), H12 (右岸側), H13 (右岸側), H15 (左岸側), H19 (左岸側), H20 (右岸側) の 6 箇所であった (図 4.3.9(c), (d), (e))。その他では、河床の侵食により、石積みブロックの根元から崩壊し、盛土が奥行深く崩壊する形での被害が随所に現れている。H12 ブロックの支流合流部では、右岸側の地盤の侵食により、家屋 2 棟倒壊する被害が発生した。護岸崩壊により流出した中には、大きさ 1m に及ぶ礫やブロックなども混ざって流下していた。合流部に堆積した土砂 (図 4.3.9(f)) のうち、そのすべてが上流側の土石流危険溪流で生産されたものとは限らず、過去の土砂災害で中流部に一時的に堆積した巨礫混じりの土砂が、河床や護岸の侵食によって再度河道内に流出、堆積したものも混じっているように思われる。

(a) 砂防堰堤直下の越流による被害 (H26) (2018年8月29日)

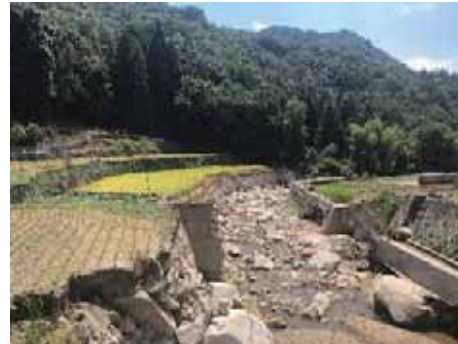
(b) 左岸側の護岸の損壊状況 (ブロック H25) (2018年8月29日)

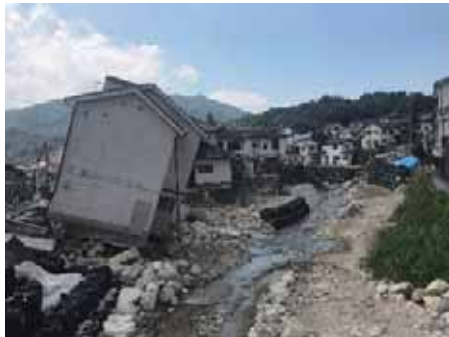
(c) 地盤の侵食による消防団出張所の被害 (H20) (2018年8月29日)

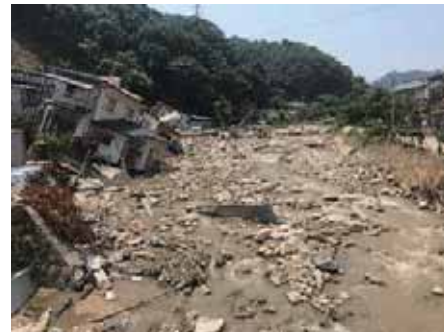
(d) 合流点付近の右岸側の河床侵食と堤外地側に転倒した家屋 (H12) (2018年8月29日)

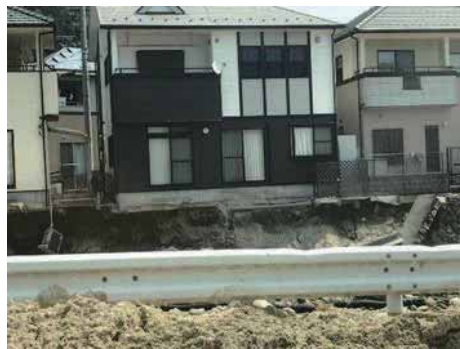
(e) 左岸の侵食 (H6) (2018年7月17日)

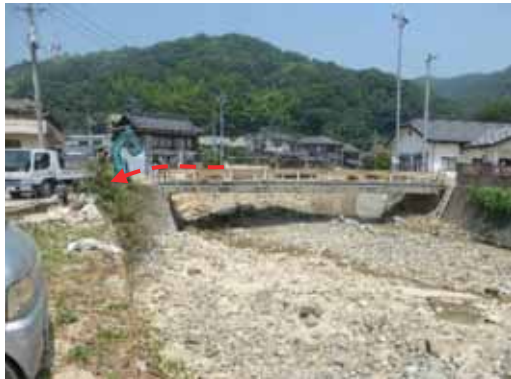
**図 4.4.3** に地点①および②での被災状況を示す。地点①は赤向坂川との合流地点から数百 m 下流に位置する湾曲部となっており、橋梁（頓原橋）もあることから橋梁の上流側で水位が上昇し、湾曲部外岸で水衝部となっている右岸側が激しく侵食され、護岸が破壊され破堤に至っている（**図 4.4.3(a)**）。そして、**図 4.4.3(b)** に示すように、主にこの地点から越水し田畑に土砂流出が生じている。また、橋梁（頓原橋）の床版上にも流木が捕捉されていることから、水位は路面以上に達し、内岸側にあたる左岸でも越水したと推測される。そのため橋梁のすぐ下流の左岸側の護岸も、上部から裏込めへの浸水により崩落する形で破壊

(a) 地点①右岸側（外岸側）越水管所

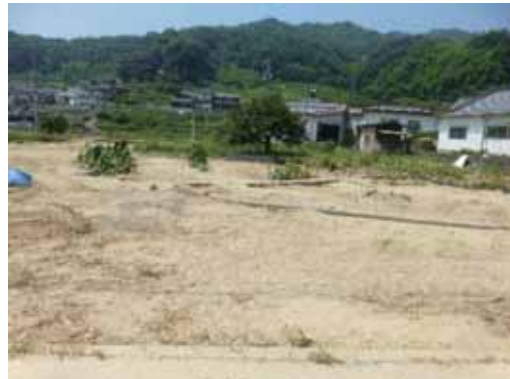
(b) 地点①右岸側での土砂流出の状況

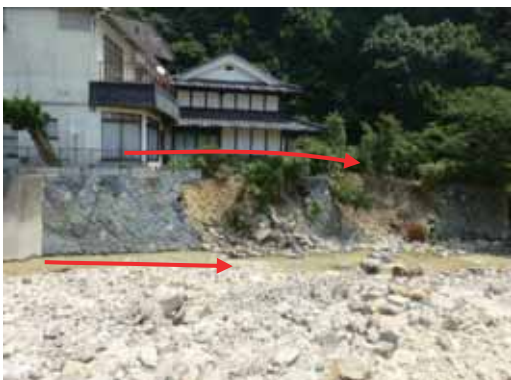
が生じている (図 4.4.3(c)). 地点①からさらに数百 m 下流に位置する地点②の橋梁 (北川橋) は完全に破壊され, 橋桁, 橋脚とも流失した (図 4.4.3(d)). 残存した右岸側の柵部分に流木の捕捉や, 橋梁の上流側の左岸のやや低くなっている部分に土砂の堆積が確認できる. ただし, 右岸側の道路にさほど多くの流出土砂は見られない. また, 橋梁の中央部分に一本あった橋脚の跡には河床洗堀は見られなかった. これらのことから, 地点②前後, つまり地点①下流側から地点③付近までのほぼ直線の部分では, 両岸への越水は少なく流れが河道に集中し, 桁や橋脚に流木等が引っ掛かった状態で流体力が作用し押し流される形で橋が流失したものと推測される.

(c) 地点①左岸側での護岸の破壊

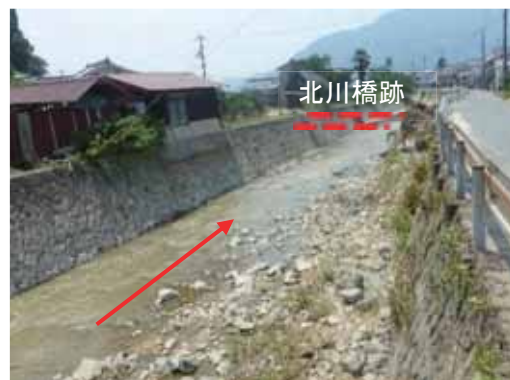
(d) 地点②：橋梁（北川橋）の破壊・流失

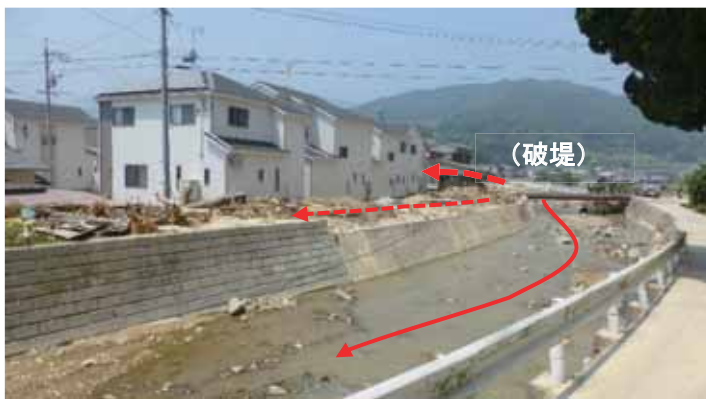
図 4.4.4 に地点③，④，図 4.4.5 に地点⑤，⑥の被災状況を示す。図 4.4.4(a) に示す地点③は、地点①下流側から続く直線部分が左岸側に湾曲し始める水衝部にあたり、地点③より下流の右岸側は山の裾野につながる左岸側より地盤が低くなっている影響もあり、右岸側堤内地（安浦町内海北2丁目）に越水・土砂流出が生じた（図 4.4.4(b)）。この右岸からの越水は、図 4.4.4(c) に示す地点④の状況のように、比較的地盤が高い県道 34 号線御幸橋（地点⑤付近；内海北2丁目1番）辺りまで続き、内海北2丁目1番～9番の堤内地一帯は浸水と大量の土砂流入が見られた。これに対して左岸側の住民の方に伺ったところ、左岸側（内海北3丁目，中央北2丁目）は越水・浸水被害はあまりなかったとのことであった。これは、図 4.4.5(a) から分かるように、右岸側堤内地が左岸側より地盤が低く、地点③より下流の右岸から越水したためと考えられる。その結果、地点⑥周辺の右岸側堤内地では、70cm 程度冠水し、流入した流木や押し流された石塊などによる家屋の損壊も生じた（図 4.4.5(c), (d)）。

(c) 地点④右岸側での越水，土砂・流木流出の状況

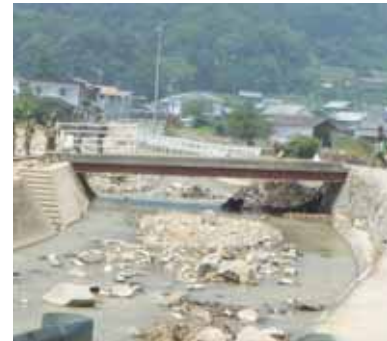
(d) 橋梁高欄の破損・流失

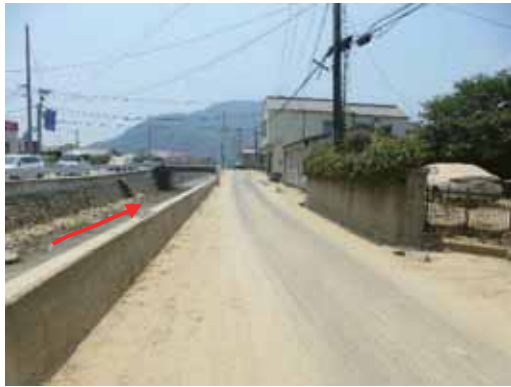
(a) 地点⑤右岸での土砂痕跡（奥：御幸橋）

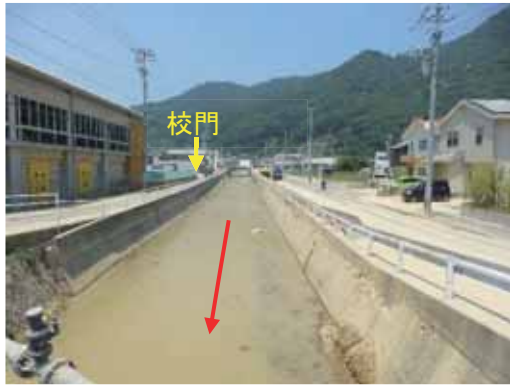
図 4.4.7 に中畑川下流部での調査地点を示す。図 4.4.8 は地点①の状況である。図 4.4.8(a) は地点①から上流側，図 4.4.8(c) は下流側をそれぞれ撮影したものある。図 4.4.8(a) から分かるように県道 34 号線御幸橋辺りから河口までほぼ直線河道となっている。御幸橋以北では左岸側への越水は多くなかったが、御幸橋以南では左岸側へも越水・土砂流出が見られる。これは、この周辺の左岸側の地盤が低いことと、図 4.4.8(d) に示すような橋梁で捕捉された流木等による流水障害に伴う堰上げが生じていたと推測される。また、図 4.4.8(a) に示す右岸側に安浦小学校があり、小学校校門での痕跡水位は約 70cm であった(図 4.4.8(b))。図 4.4.9 は鉄道橋より下流側の地点②(右岸)の様子である。痕跡水位はコンクリート堤より数十 cm 高く(図 4.4.9(a))、堤防を越水し、土砂の堆積を生じさせた(図 4.4.9(b))。また、地点②のすぐ上流にあった橋梁(人道橋)は破壊され流失しており、洪水流の流体力の大きさを物語っている。右岸側への越水により、内海南 1 丁目 3 番の周辺(横町商店街と呼ばれている地区の周辺一帯)では、図 4.4.10 の痕跡水位が示すように、最大で約 200cm の浸水が生じた。図 4.4.11 に示すように、地点②の左岸側(安浦町中央 2 丁目 6 番)で長さ約 30m にわたる破堤が生じた。これは、100m ほど下流にある橋梁(道路橋と人道橋)での流木等による流水障害の影響もあり、水位が堤防天端を越えていた時間が長かったことに伴う越水による破堤である。図 4.4.12 に破堤箇所周辺の標高を示す。図 4.4.13 はより広域の標高図を示している。破堤箇所付近の左岸側堤内地は、右岸側堤内地よりも 1~2m 地盤が低い後背湿地で水田となっている。また、堤防付近に石垣等がかさ

(a) 地点①上流側（右岸側は安浦小学校）

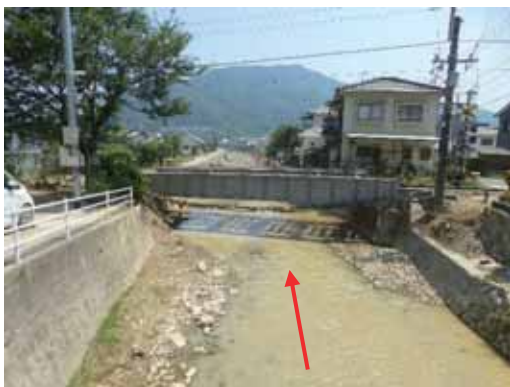
(c) 地点①下流側（正面：JR 呉線鉄道橋）

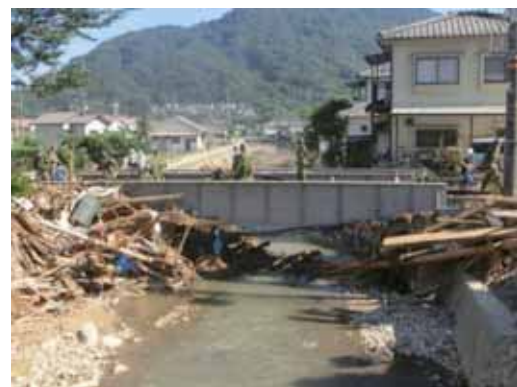
(d) 鉄道橋の流木撤去前の状況

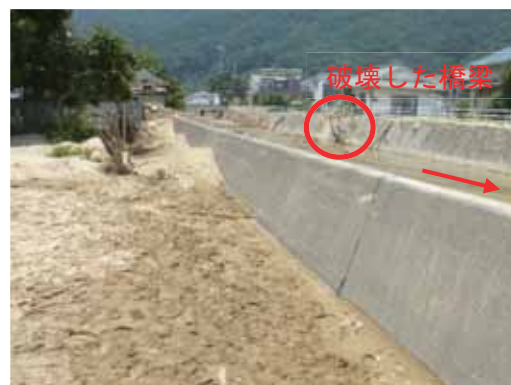
(b) 土砂堆積（右岸）と、橋梁の流失

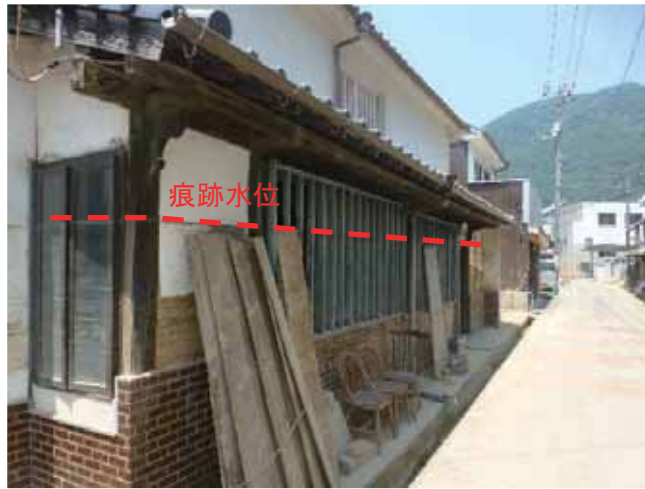
図 4. 4. 10 中畑川下流部（地点③）の被災状況（7月20日撮影）

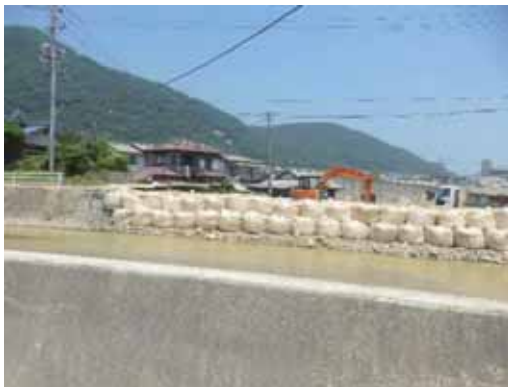
上げられて堤体と一体となる形でほぼ天端の高さに家屋が立ち並んでいるが、2軒分または3軒分家屋が建っていない区間が2つあり、さらにその家屋がない部分の裏のり尻、つまり農地の堤防側の隅に倉庫などが建っていた。そのため、越水時に右岸側よりも左岸側の方で、左岸側のうちではこの家屋がない二つの区間でより越水流の流速が上がりやすい条件となっており、裏のり尻の洗堀が集中的に進行し、この場所で破堤したものと推定される。この破堤により、安浦町中央1丁目～6丁目および中央北1丁目、2丁目の広範囲に濁水が浸水した。図4.4.14に示す7月10日での航空写真（株式会社パスコ撮影）と、図4.4.13の標高図と照らし合わせると、浸水および土砂が堆積した範囲は標高2m以下の地域（図4.4.12または図4.4.13の白および赤茶色の部分）とほぼ一致する。なお、この冠水した濁水は、降雨が収まっても数日は水が引かなかった。

(a) 破堤箇所（上流側）

図 4. 4. 11 中畑川下流部（地点②）の被災状況;左岸側破堤（7月20日撮影）

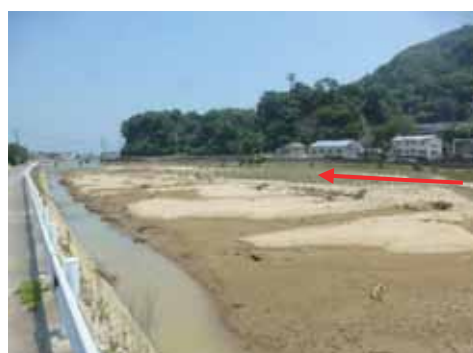
(b) 中切川との合流地点（地点⑤）の様子 (c) 河口付近の土砂堆積の様子

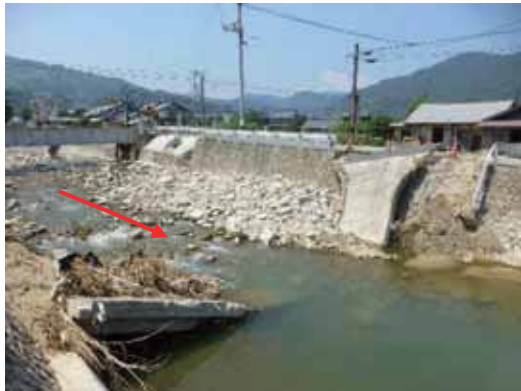
(a) 野呂川（地点⑦）での橋梁の損壊

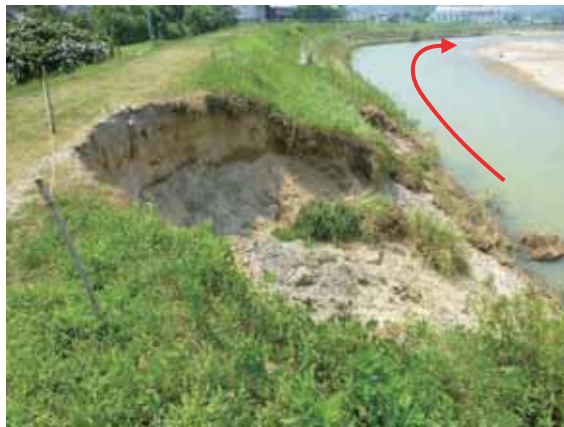
図 4.5.2 に黒瀬川中流部での調査地点を示す。図 4.5.3 は地点①の被災状況である。中流部（黒瀬町南方）で湾曲部外岸側にあたる左岸堤防の表のりに幅約 3m に渡る崩落が発生した（図 4.5.3(a)）。奥行きは天端（幅約 3m）の 3 分の 1 程度までに達していた。崩落箇所約 50m 上流左岸側が支川の竹保川の合流地点となっているが、砂州の形状から、合流による剥離流発生などの影響は小さく崩落箇所辺りが黒瀬川本川での洪水流の水衝部とな

っていたと考えられる (図 4.5.3(b)). また, 対岸での植生の倒れ等の痕跡から, ピーク時には天端まで 1~2m まで水位が迫ったと推測されるが, 越水はしていない (図 4.5.3(c)). これは, この地点①から最も近い上流に約 4.5km の樋ノ詰および下流に約 4.2km の松ヶ瀬の両水位観測所とも一時はん濫危険水位を超えた (樋ノ詰:はん濫危険水位 3.00m に対し最高水位 3.93m, 松ヶ瀬:2.65m に対し 4.47m) ものの, 殆ど越水はしていないことから妥当である. したがって, この地点①での表のりの崩落は, 湾曲部の外岸側で高速流域となり, 高い掃流力でのり先またはのり面中央あたりを直接侵食することで, 天端部分から崩落したものと推定される. なお, 図 4.5.3(d) に示すように, 崩落箇所の上流側, 下流側ともコンクリートブロック護岸などがあるものの, この崩落箇所を含む約 30m にはコンクリート製の護岸は施されていないことも, この地点でのり面の崩落が生じた要因と考えられる. なお, 同様な増水による護岸の崩壊は, 黒瀬川の上流域・中流域において, 西条町寺家や西条町田口など数地点で発生している.

(a) 地点①での表のり面の崩落

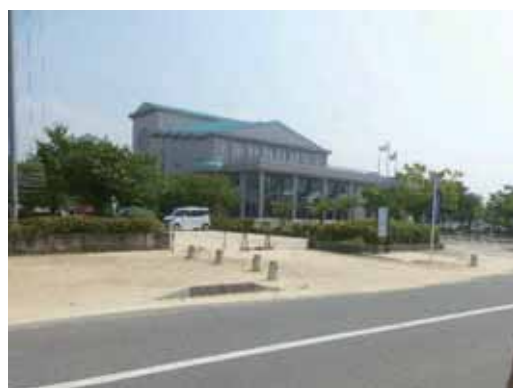
(c) C : 図書館入口付近の土砂の堆積

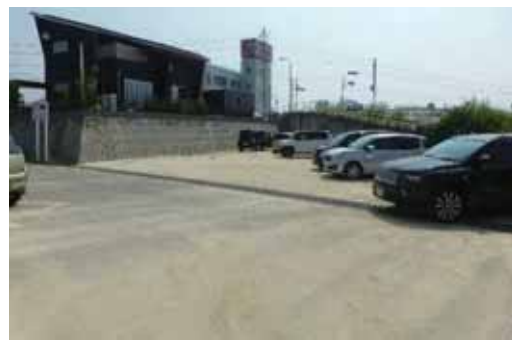
(b) F : 右岸側堤内地の土砂堆積
