# 2018年7月西日本豪雨災害調査団 (中国地区) 報告書

2019年3月

公益社団法人 土木学会水工学委員会水害対策小委員会

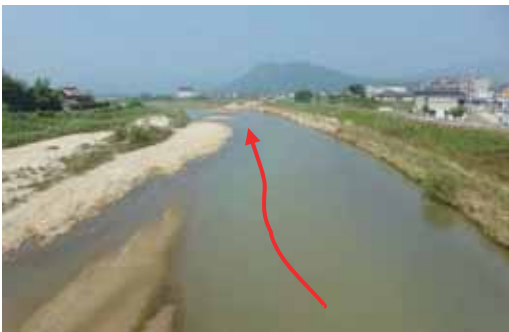
(c) G : 砂州・流路と護岸崩落地点

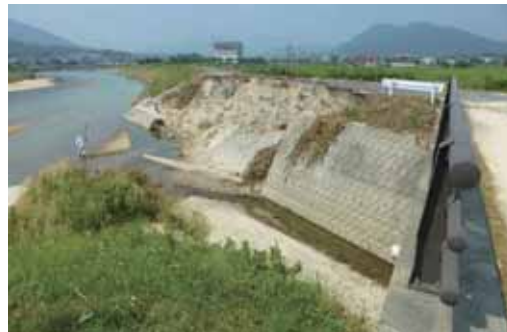
(d) H : 笹野川合流点での護岸の崩落

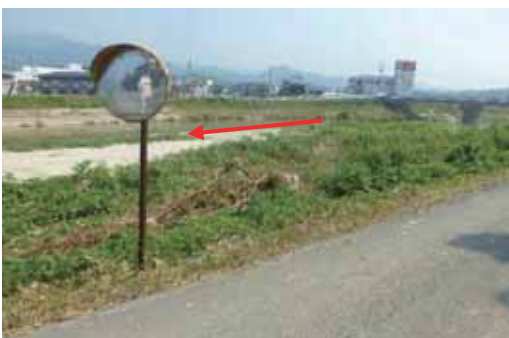
(e) I : 左岸側の洪水痕跡

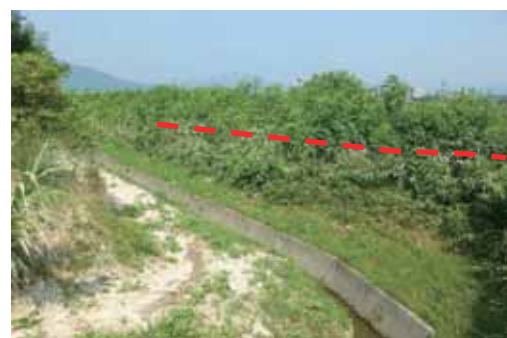
(f) J : 左岸側（裏のり面）の洪水痕跡

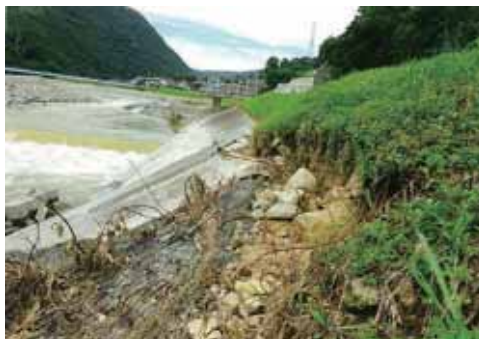
(c) 左岸側での侵食（7日11時頃）

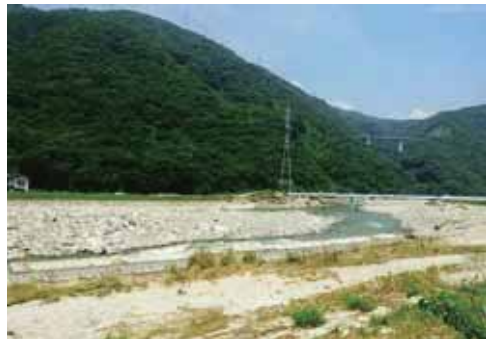
図4.5.9に黒瀬川下流部での調査地点を示す。図4.5.10は町田水位観測所付近での7月7日10時頃の黒瀬川の様子である。町田観測所でははん濫危険水位は3.45mで、最高水位は4.43mを記録している。7日10時頃は、ピークは過ぎていたものの依然としてはん濫危険水位程度の状態であった。図4.5.10(a), (b), (c)からいつ氾濫してもおかしくない危険な状況であったことが分かる。また、図4.5.10(d)から分かるように、さらに上流側での土石流発生に伴う土砂の流入により、多量の土石が堆積した。

(d) 土石の堆積状況（7月15日）

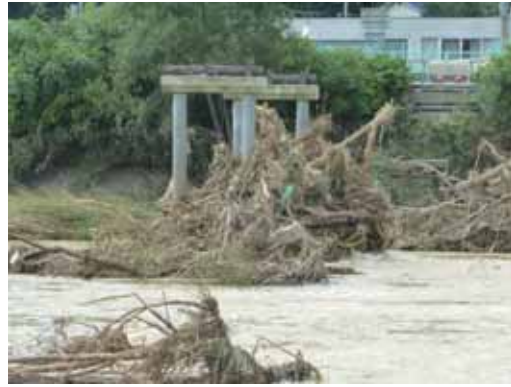
(d) 橋脚の流木等の捕捉

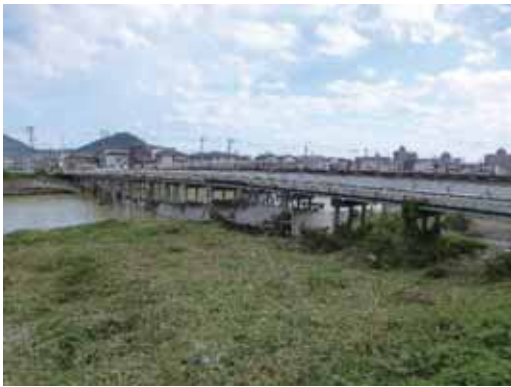
(e) 捕捉された倒壊した真光寺橋 1

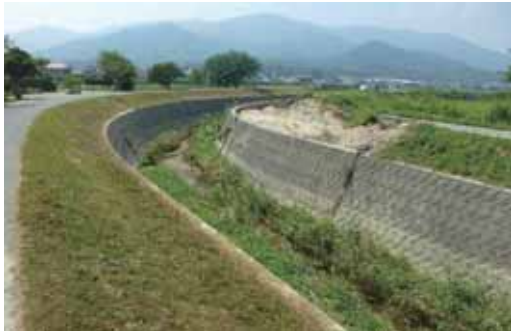
地点①の被災状況を図 4.5.15 に示す。崩壊部分の上流側の端（図 4.5.15(a)）から下流側の端（図 4.5.15(b)）までは約 30m に及んでいた。河道にはコンクリート護岸が施されているが、この護岸の損傷は見られず、図 4.5.15(c) に示すように表のりの護岸工上端の土の部分からアスファルト舗装された天端も含めて裏のりにかけての裏込め土砂が、護岸工の裏部分まで掘り起こされるような形で、堤内地に向けて河道湾曲のほぼ法線方向に直線的に流出している（図 4.5.15(d)）。流出した土砂の幅は 20～10m ほどあり、その長さは 100m 近くまで達しているように見受けられた（図 4.5.15(e), (f)）。

(a) 崩壊部分の上流側

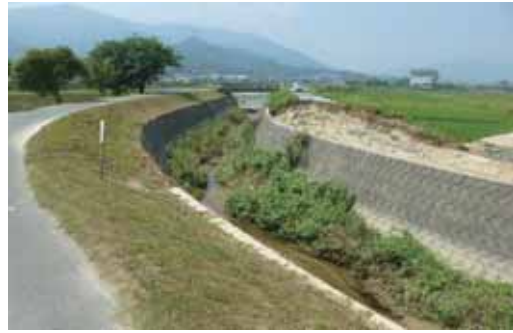
(b) 崩壊部分の下流側

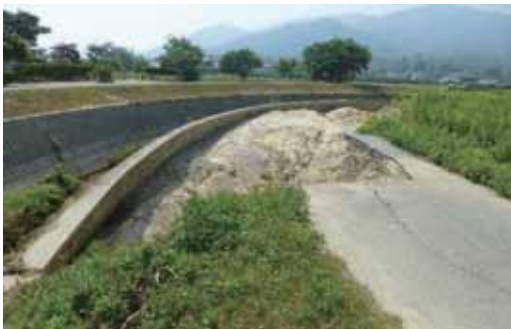
(c) 崩壊部分の裏込め

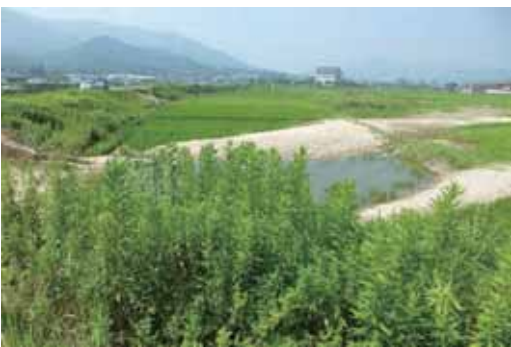
(e) 裏込め土砂の流出（堤防付近）

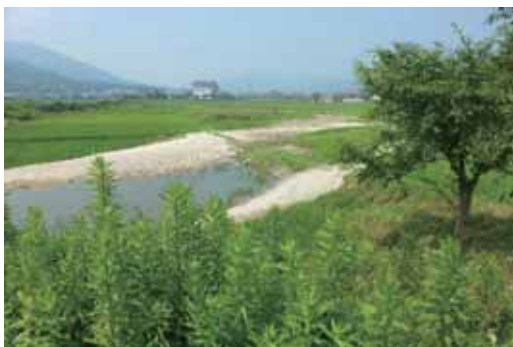
(f) 裏込め土砂の流出（中間）

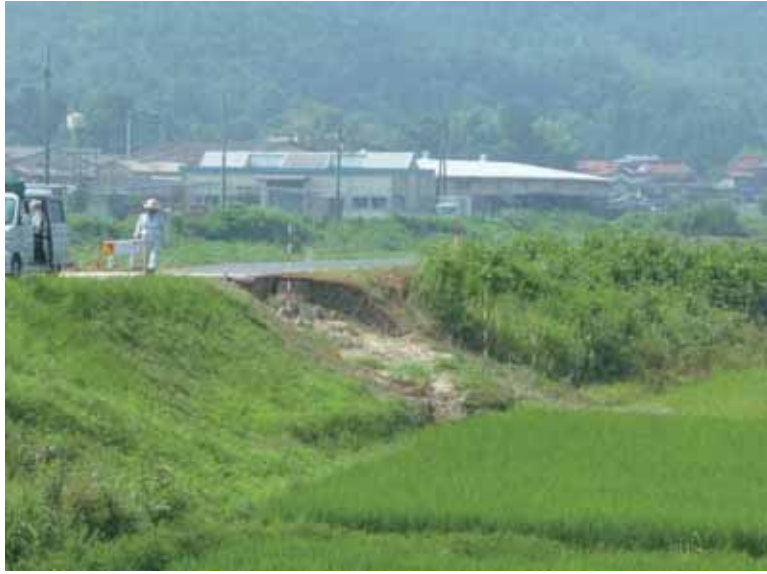
地点②の被災状況を図 4.5.16 に示す。裏のり部（堤内地側）で、天端で道路として使用するためにアスファルト舗装された部分と、裏のり面への続く天端の隅の部分のアスファルト舗装されていない部分の境目から裏のり部分がずれ落ちる形で崩壊している。崩壊した部分の大きさは幅が約 3～4m、長さは約 5m である。

図 4.5.16 堤防の崩壊箇所：地点②の様子（7月20日撮影）

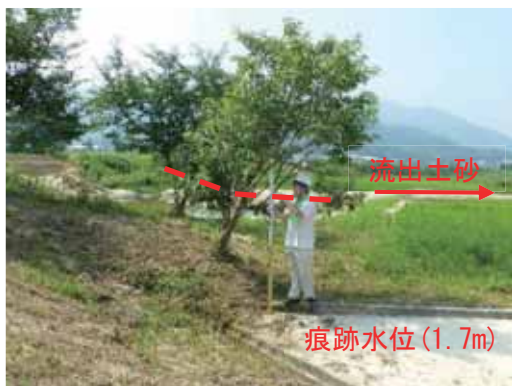
以上のことをまとめると、笹野川の合流点近くで発生した2箇所の堤防崩壊は、黒瀬中央橋下流側から笹野川との合流点までの右岸を越水した洪水流が笹野川の左岸側から横断方向に流入・流過することで、笹野川の右岸側が弱くなり、流れが集中しやすい地点①や②で崩壊が生じたと推察される。このメカニズムの端的に捕らえた航空写真を図 4.5.18 に示す。この写真は、近くの黒瀬町上保田で発生した土石流を捉えたものであるが、写真の下部に今回の笹野川での2箇所の堤防崩壊が捕らえられている。特に、地点①の土砂の流出や、黒瀬

(a) 堤防近くの痕跡水位 1.7m (奥に流出土砂)

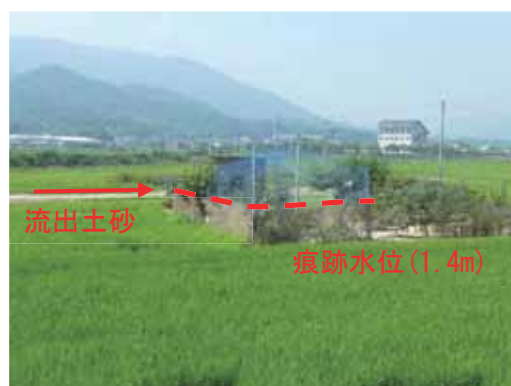
(b) 痕跡水位 1.4m (奥に流出土砂の中間)

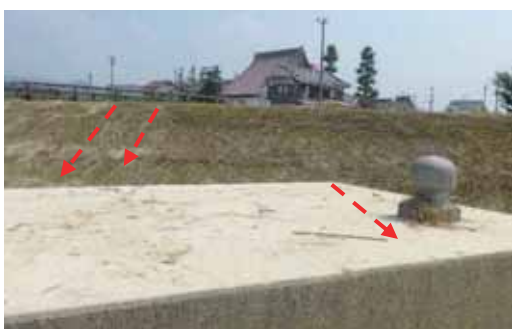
(c) 地点①から約 50m 上流側の痕跡

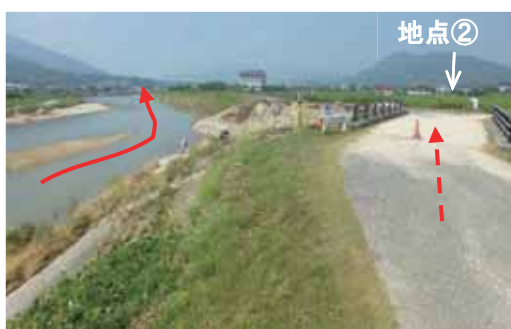
(d) 合流点の橋梁上に土砂 (奥に地点②)

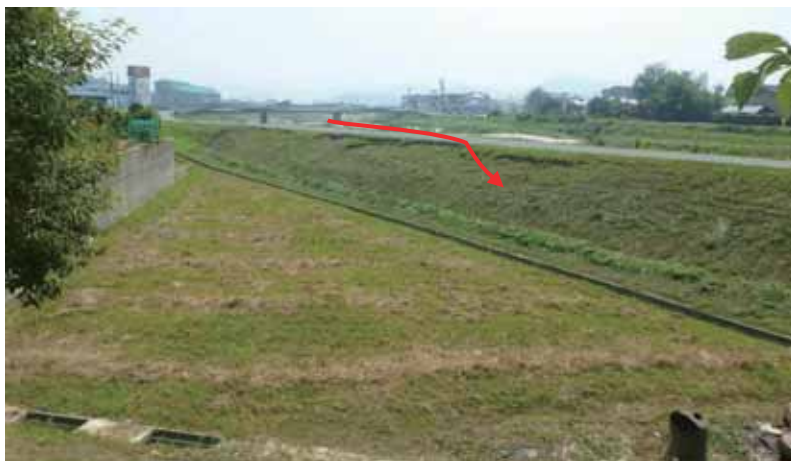
(e) 黒瀬川 (合流点上流側) からの越水の痕跡

図 4.5.17 黒瀬川からの越水よび笹野川横断の痕跡 (7月20日撮影)

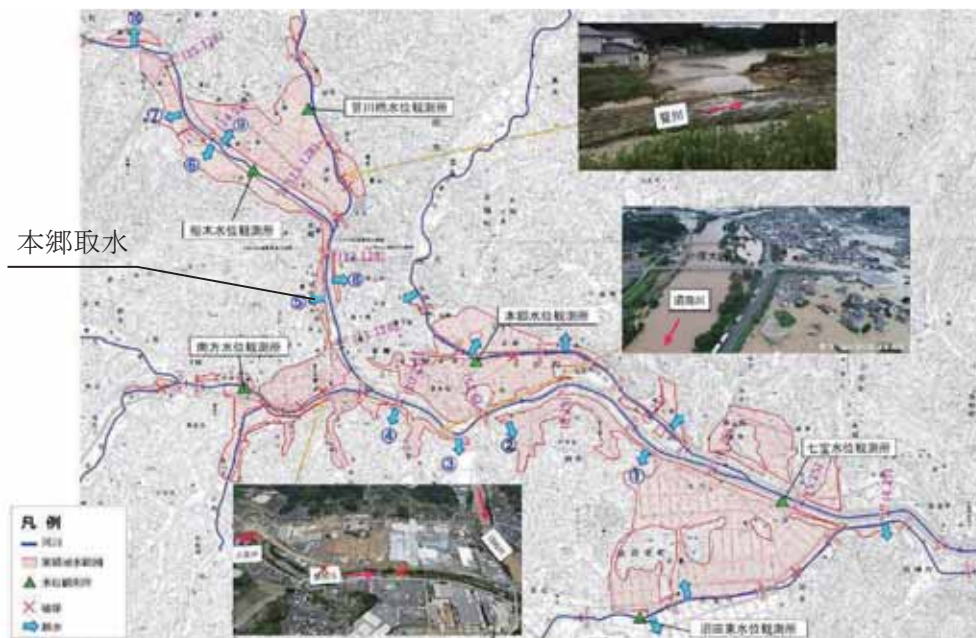
図 4.6.14 沼田川下流域の被災状況<sup>8)</sup>

沼田川下流部の被害の概要を図4.6.14に示す。本川沿いの右岸、左岸が広域で越水による氾濫被害が生じているが、本川堤防は、後述するように、船木地区で越流侵食被害を受けている箇所はあるものの、破堤は免れている。しかし、沼田川下流域に流入する支川については、右岸側の菅川が4箇所、仏通川が1箇所、左岸側の梨和川が2箇所（三次川含む）、天井川が1箇所と、いずれの支川も破堤し、氾濫被害を生じさせている。このように、沼田川下流部で浸水被害を大きくした要因の一つは、このように支川からの越水あるいは破堤氾濫による。特に、菅川では沼田川側と反対側の堤防が決壊し、ハザードマップに示されていない箇所に浸水被害が広がった（図4.6.15）。

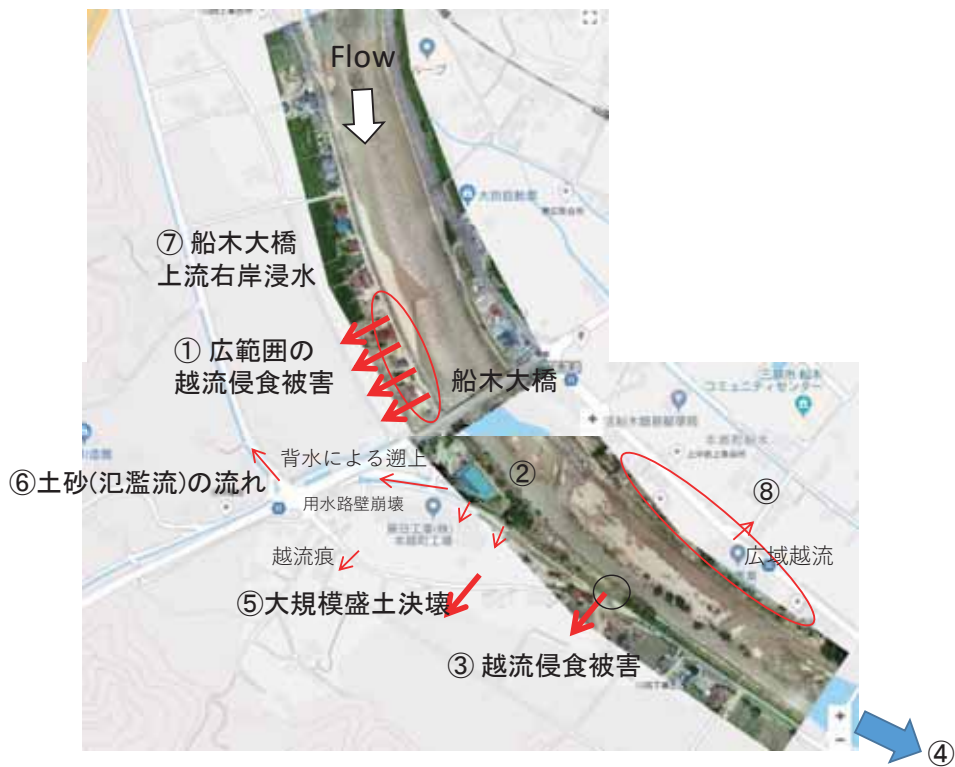
図 4.6.16 船木大橋上下流における沼田川の洪水後の状況と氾濫の概要

図4.6.15に示すように、船木大橋付近の堤内地では大きな浸水被害を受けた。図4.6.16は船木地点の被害のまとめと現地観測から考えられた氾濫水の挙動である。船木大橋付近の痕跡水位を図4.6.17に示す。船木大橋付近では、河道湾曲の影響により、外岸となる右岸側の水位は左岸水位よりも1 m程度高くなり、洪水流は右岸堤防を越流した。

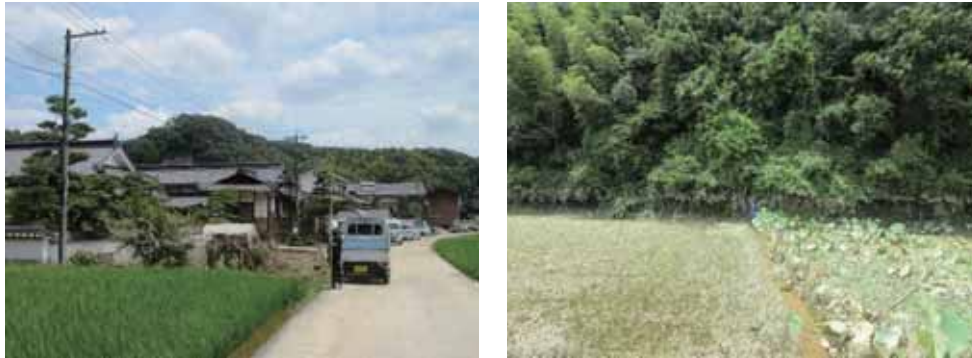
図 4.6.20 船木大橋上流右岸の堤内地の浸水被害の様子（図4.6.16⑦）

図4.6.20は船木大橋下流の右岸越流侵食箇所への堤防の被災状況である。民家のある地盤高が高い箇所でも150cm以上、低いところは200cm以上の浸水深であった。

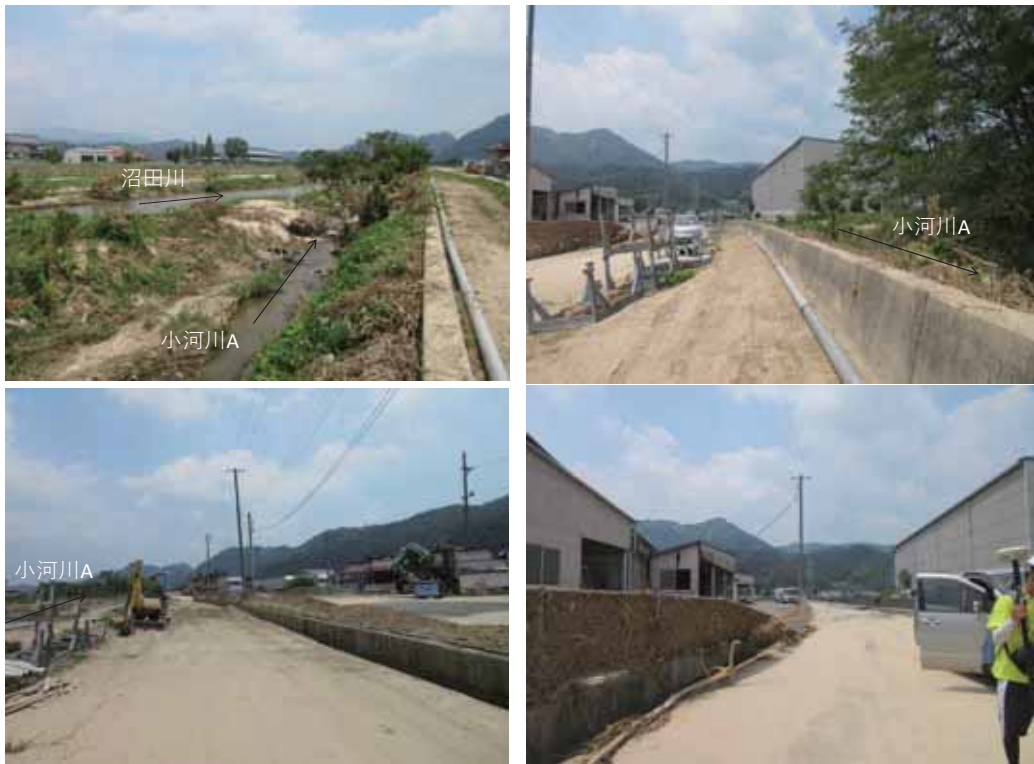
船木大橋下流においても図4.6.21に示すように大規模な円形の越流侵食被害が見られた。船木大橋下流右岸の浸水、侵食被害は堤防を越流した洪水流だけでなく、図4.6.22に示すよう小河川を遡上、氾濫したことも大きく影響した。小河川沿いのパラペットを超え、河川沿いの工場のフェンスに多量の草本が引っかかって水流の作用により変形している。この工場の敷地内にためられた洪水は、図4.6.23に示すように道路盛土の大規模侵食破壊を引き起こし、氾濫被害を拡大させたと考えられる。船木地区の右岸氾濫域は、図4.6.24に示す土砂堆積の様子から、船木大橋下流の氾濫水が土砂とともに船木大橋上流右岸の氾濫域に流れることによって広がったことが推察される。

図 4. 6. 22 船木大橋下流右岸小河川からの氾濫被害 (図 4. 6. 16②)

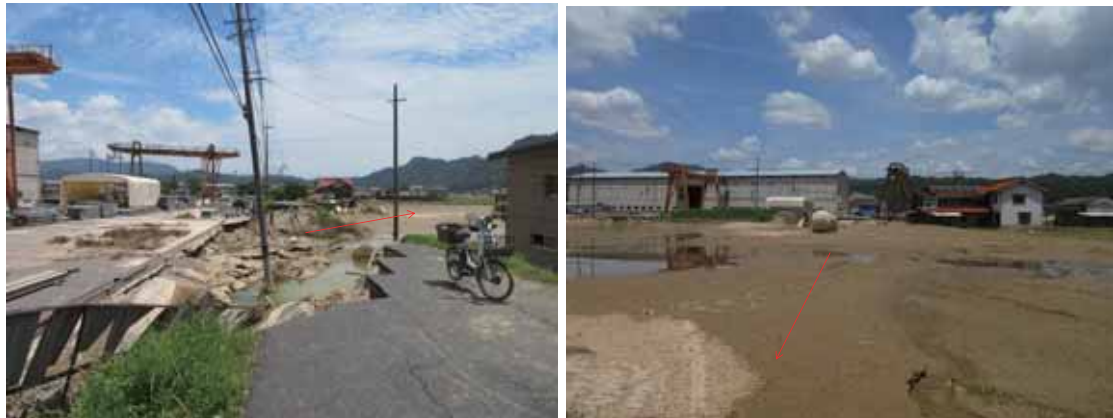
図 4. 6. 23 船木大橋下流右岸工場沿いの道路盛土の崩壊 (図4. 6. 16⑤)

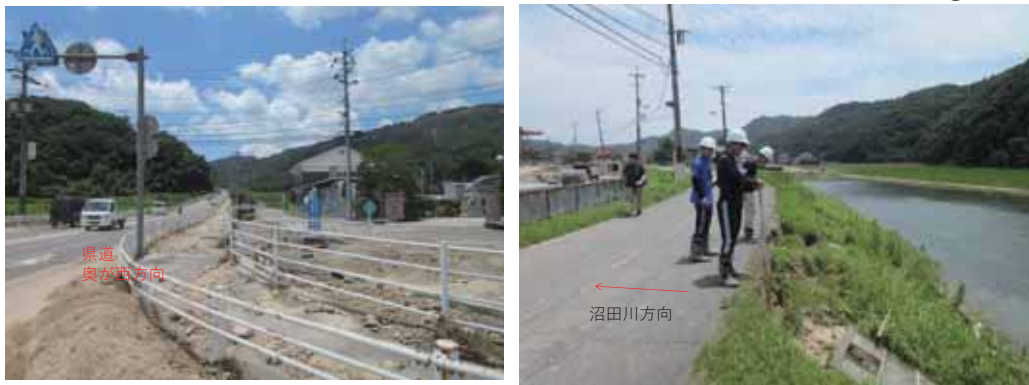
図 4. 6. 24 船木大橋下流右岸氾濫水の上流氾濫域への拡大 (図4. 6. 17⑥)

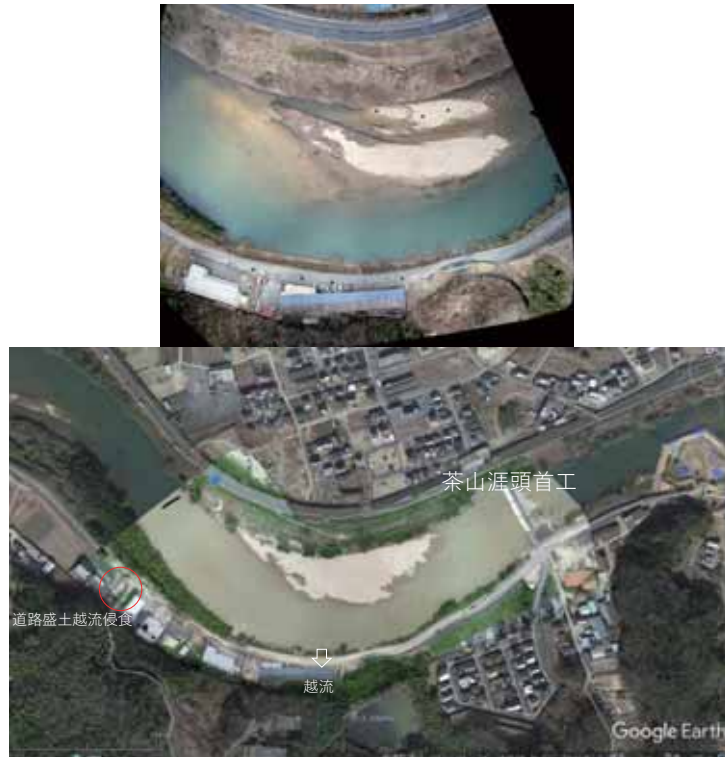
図 4.6.26 に茶山涯頭首工上流湾曲部をドローンにより撮影したものである。本出水により内岸の砂州形状が大きく変化している。右岸湾曲部外岸には図 4.6.27 左に示すようにパラペット堤が設置されているが、越流し、堤内地は浸水被害を受けた。右岸外岸部に氾濫した洪水流は上流部の道路盛土を越流し、図 4.6.27 右に示すように侵食を引き起こした。この道路盛土の先には地盤高の低い堤内地が広がっており、仮に決壊すると、相当の氾濫被害が生じたと考えられる。

図 4.6.26 茶山涯頭首工上流湾曲部の洪水前（上2018.3撮影），洪水後（下2018.7撮影）の様子

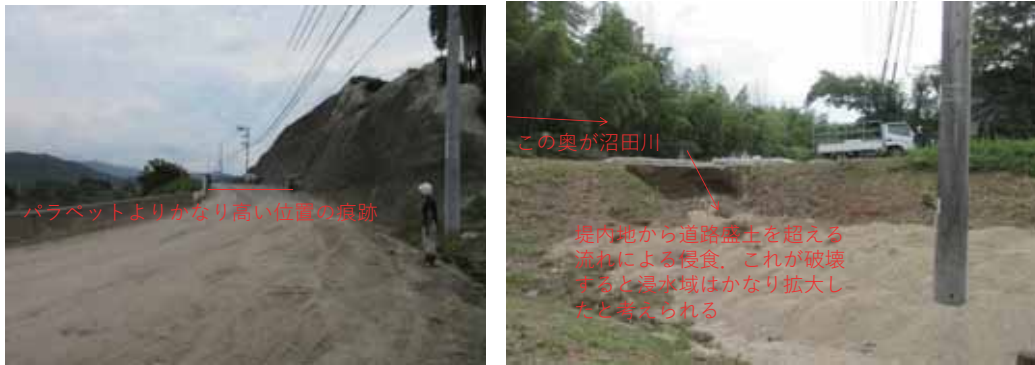
図 4.6.27 茶山涯頭首工上流湾曲部右岸の氾濫被害の様子

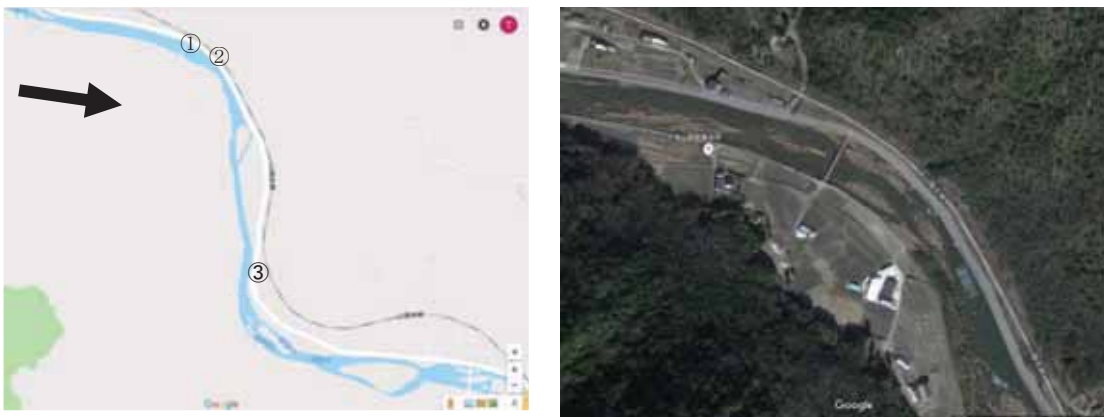
図 4.6.28 に船木地点上流の湾曲部の橋梁被災箇所を示す。橋梁は外岸部が流出している。残された橋梁にも流下物が捕捉されていることから、外岸に流下物が集中し、流体力が増幅されたことが考えられる。橋梁上流部の護岸は崩落していることが分かる。その直下の JR 線は斜面崩壊によって崩落したが、河岸には侵食や洗掘被害は見られなかった。その下流の③湾曲部外岸では河岸侵食により土砂が抜け、道路が陥没した。

図 4.6.28 船木地点上流湾曲部右岸（瀑雪の滝付近）の被災位置

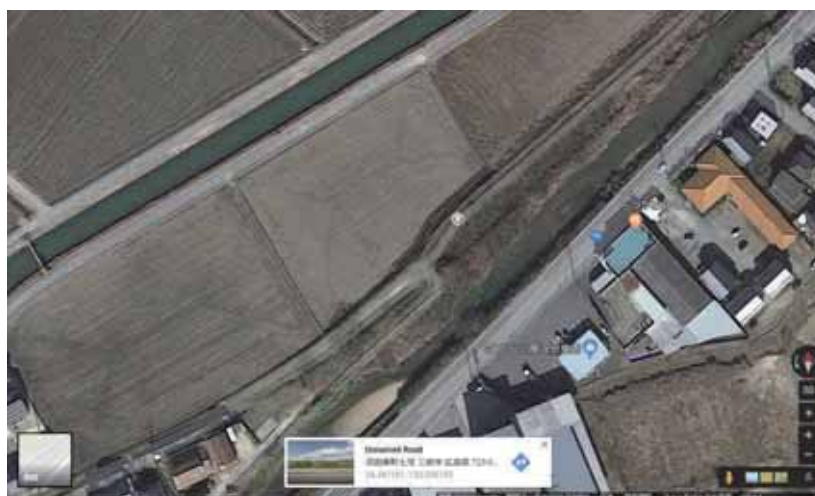
天井川の破堤は、図4.6.14、図4.6.34に示すように直線部の左岸側で生じた。破堤部の様子を図4.6.35に示す。調査時（7月12日）には破堤部の復旧中であったが、堤内地には堤防を構成していたと思われる土砂が堆積していた。

図 4.6.34 天井川の破堤箇所

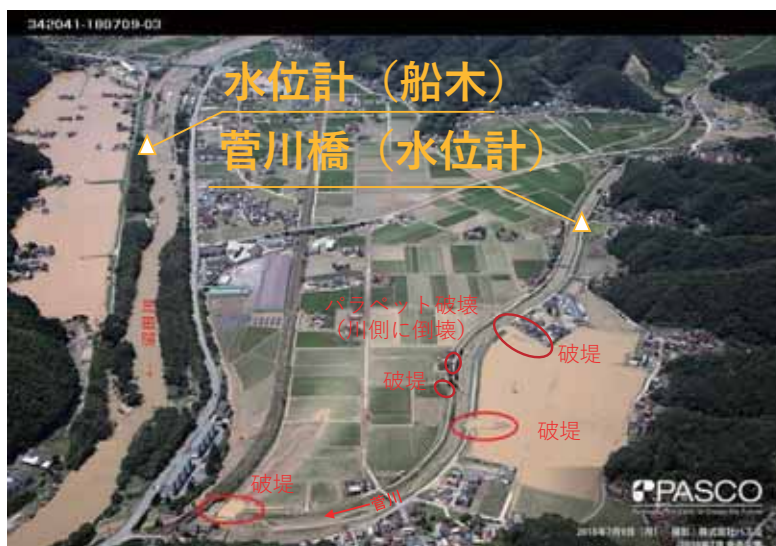
図4.6.14, 図4.6.15に示したように, 菅川では右岸2箇所, 左岸2箇所破堤した(図4.6.43)。その菅川の痕跡水位縦断図を図4.6.44に示す。また, 図4.6.45に合流部付近の破堤の様子を示す。沼田川合流部付近では菅川堤防はかなり低く, 沼田川本川との合流点付近の高い水位の影響を受け, 多量の氾濫水が菅川から右岸に流れたと考えられる。ヒアリング調査によると, まず沼田川合流部付近の①が破堤し(図4.6.46), 菅川右岸氾濫域が浸水した。その後, 7日夜が明けてから左岸側が破堤したとのことである。このとき, 河道水位の低下に伴って, 菅川右岸の氾濫域の氾濫水が河道に戻り, その時の流れによって民家の塀やパラペット, 堤防が河道方向の流れによって破壊した。破堤した堤防の堤内地側の樹木付近は越流した割には侵食や土砂堆積はほとんど見られず, 河道への戻り流れにより破堤が生じたと考えられる。図4.6.47は菅川左岸破堤箇所③の様子である。左岸破堤箇所③の下流側堤防は橋梁の堰上げもあり, 住宅地を流れて段落ち部を破壊している。縦断水面形から, 破堤部の越流水深は高くないが, 破堤の下流で越流した流れが侵食し, ③の破堤につながったものと考えられる。なお, 図より, 菅川の河床は密生した植生で覆われていた。図4.6.48は菅川左岸破堤箇所④の様子である。破堤部④では痕跡水位と堤防高はほぼ一致し, 大きな越流水深の痕跡が見られなかったため, 破堤のきっかけが越流であったのかどうかは不明である。堤防が損傷した後は, 越流する流れが生じて, 落堀と多量の土砂堆積が生じている。

図 4.6.43 菅川合流部付近の被災状況の全景

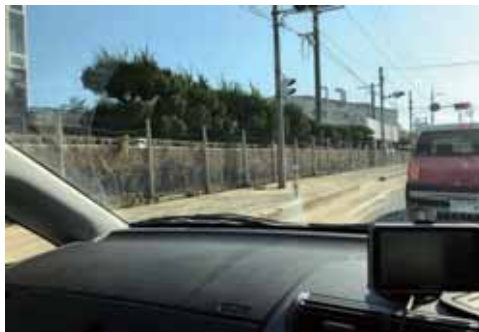
図4. 6. 49は，梨和川とその支川である三次川の破堤箇所とその周辺箇所の航空写真である。また，図4. 6. 50は梨和川の氾濫状況を示しているが，広範囲にわたり，かなりの浸水深を記録している。また，河川沿いのフェンスには氾濫水で運ばれた草が引っかかっている。

図 4.6.50 梨和川左岸の破堤位置と浸水状況

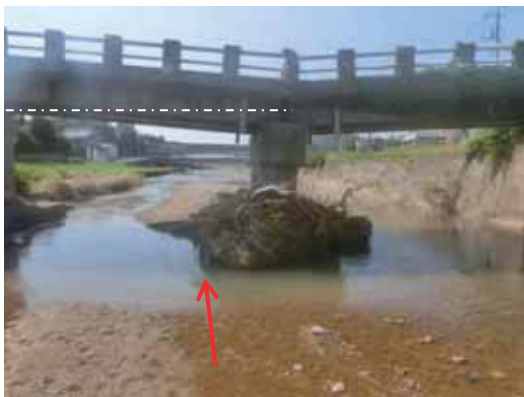
図 4.7.5 A1 地点（橋脚の沈下）  
（撮影：2018年7月16日）

図 4.7.4 に調査地点を示す。図中の A1 地点における被災状況を図 4.7.5 に示す。A1 地点では、左岸側の橋脚と比べて橋脚頂部の位置が低下していることが分かる。橋脚の下流では土砂の堆積が確認された。このことから、橋脚周辺で局所洗掘が進行により、橋脚の支持力が低下し、沈下することによって床版が傾いたと推測できる。

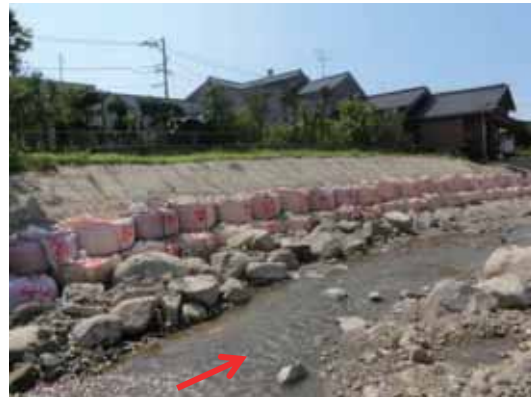
図 4.7.6 A2 地点（護岸の崩壊）  
（撮影：2018年7月16日）

図 4.7.6 は A1 地点から上流 50m 付近の A2 地点における被災後の復旧状況を示している。調査地点は湾曲部の内岸側に位置している。一般に、内岸側の流速は小さくなり、侵食が起こりにくいことが考えられる。したがって、侵食が発生した理由として、図 4.7.5 から知られるように、右岸側の堤防にはコンクリートによる護岸工が施されているのに対し、左岸側の堤防では整備されていないため、洪水流によって左岸側で侵食が発生したものと考えられる。

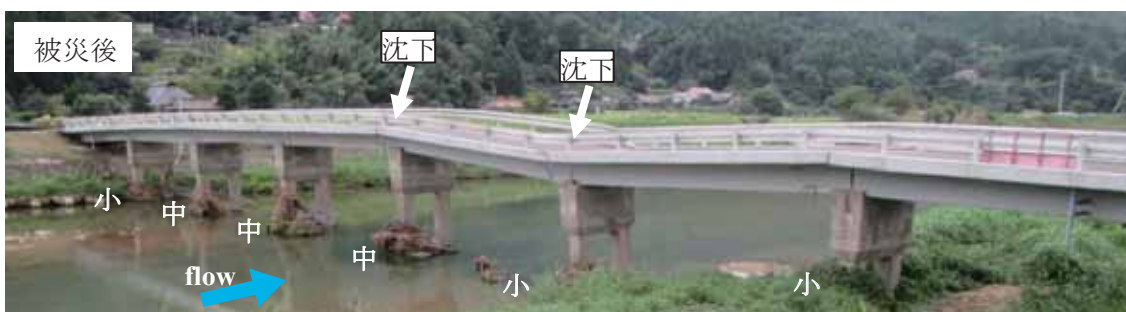
(a) No. 47（高瀬橋）

次に、図 4.11.5 は、一部損壊の事例として、No.47（高瀬橋）と No.66（実重橋）における被害状況を示す。No.47（高瀬橋）では、右岸側から 2 本目の橋脚が沈下し橋桁も沈んでいる様子が見える。痕跡は橋桁下端より低く、流木捕捉状況は橋脚 3 本が「小」、3 本が「中」であった。No.66（実重橋）では、橋脚の変形は起きていないが、左岸側（外岸側）の橋台周辺が侵食されていた。橋の上下流における堤防のり面が広範囲に侵食・決壊しており、橋

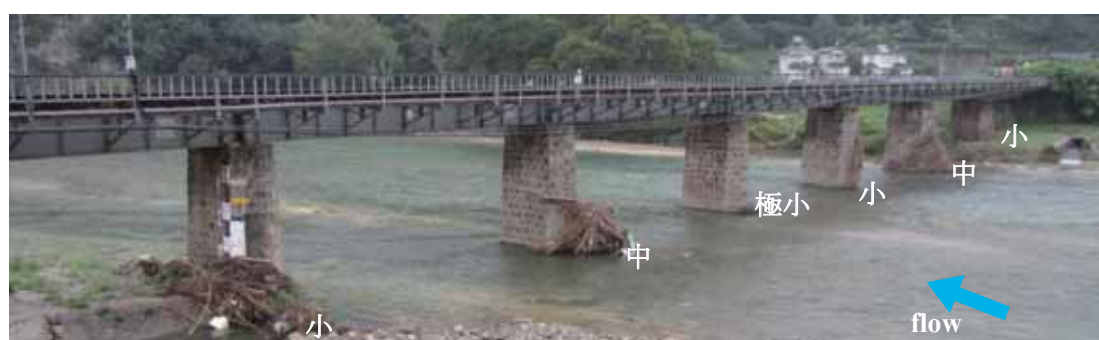
(b) No. 7 (第3三篠川橋梁, 侵食無)

これより、痕跡水位（同図(b)）が橋桁下端を上回ったのは全94橋中48橋であり、約半分の橋で水位が大きく上昇し、洪水流が橋桁の影響を受けたことが分かる。また、11の落橋のうち7橋は痕跡水位が桁下端を超え、そのうち5橋は桁上端も超えた。桁高（同図(c)）は0.5m～2.5mと幅広く分布し、下流側の方が大きい。落橋した橋の桁高は概ね1m以下であり、極小値となっている地点が多い。橋脚本数（同図(d)）は最大6本であり、橋脚本数の多い橋に被災している。一方、橋脚6本でも被災していない橋もあることは注目に値する（No.7、第3三篠川橋梁）。川幅と平均支間長に関しては（同図(e)）、それらの両方もしくは片方の極小値付近で落橋や一部損壊が発生している。ただし、川幅や支間長は下流に向けて増加しており、橋梁被害発生の見出せない橋脚・流木阻害面積（同図(f)）に関しても、極大値付近で橋梁被害が見られ、橋脚や流木捕捉による河積の減少が流速や痕跡水位を上昇させる直接的な要因となった可能性が高い。一方で、中流域では橋脚・流木阻害面積が小さな値でも橋梁被害は発生した。断面平均流速（同図(g)）についても極大値に橋梁被害が見られ、橋梁被害は流速3m/s以上に集中している。各地点の断面積（同図(h)）も極小値で橋梁被害が集中しているが、川幅等と同様に下流方向に大きくなるため、橋梁被害発生の見出せない。

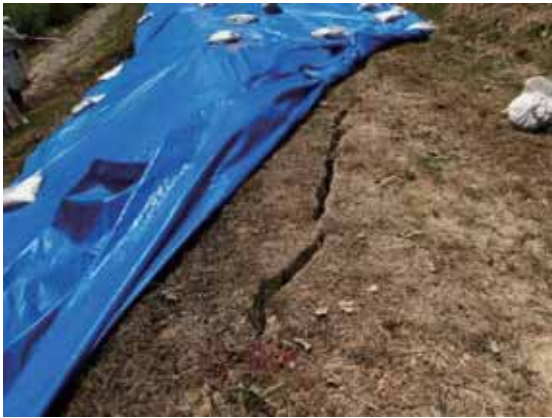
また、基礎地盤の間隙水圧の上昇による支持力の低下や噴砂の発生により空洞化が原因と考えられる法すべり（図 5.1.6）や陥没（図 5.1.7）がみられた。なお、それらの発生位置は、噴砂の発生位置とよく対応していた。

図 5.1.6 堤体の法すべり

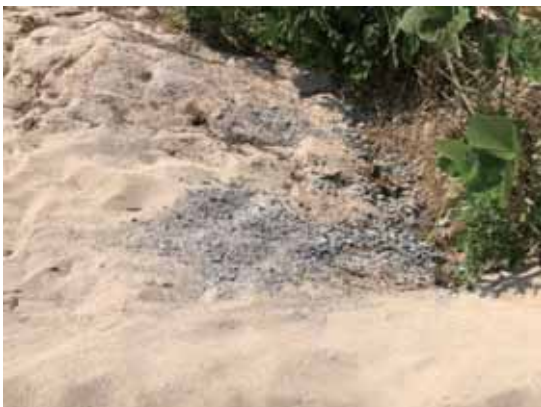
噴出した砂は細砂～中砂程度（図 5.1.8）であり，治水地形分類図（微高地（自然堤防），図 5.1.9）から基礎地盤に存在する自然堤防を構成する層の可能性がある．さらに，川裏法尻部の置き換え工の砕石の噴出（図 5.1.10）もみられた．出水により基礎地盤の間隙水圧が大きく上昇していたことが伺える．

図 5.1.10 置き換え工の砕石の噴出

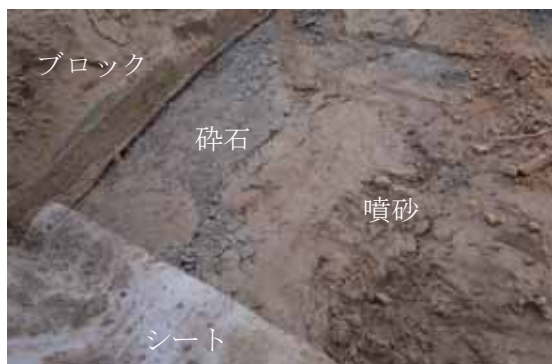
また、危機管理型ハード対策では、ブロック裏面の砕石とシートの上に噴砂が侵入していた（**図 5.1.14**）。上部ほど侵入した噴砂は細かい粒径が卓越（**図 5.1.15**）しており、間隙水圧の上昇とともに基礎地盤から侵入したと推察される。

**図 5.1.14 噴砂の侵入状況**

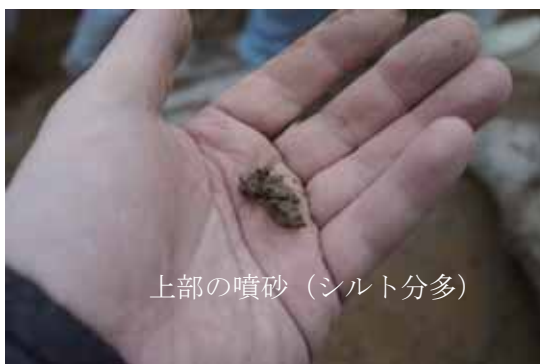
**図 5.1.15 侵入した噴砂**

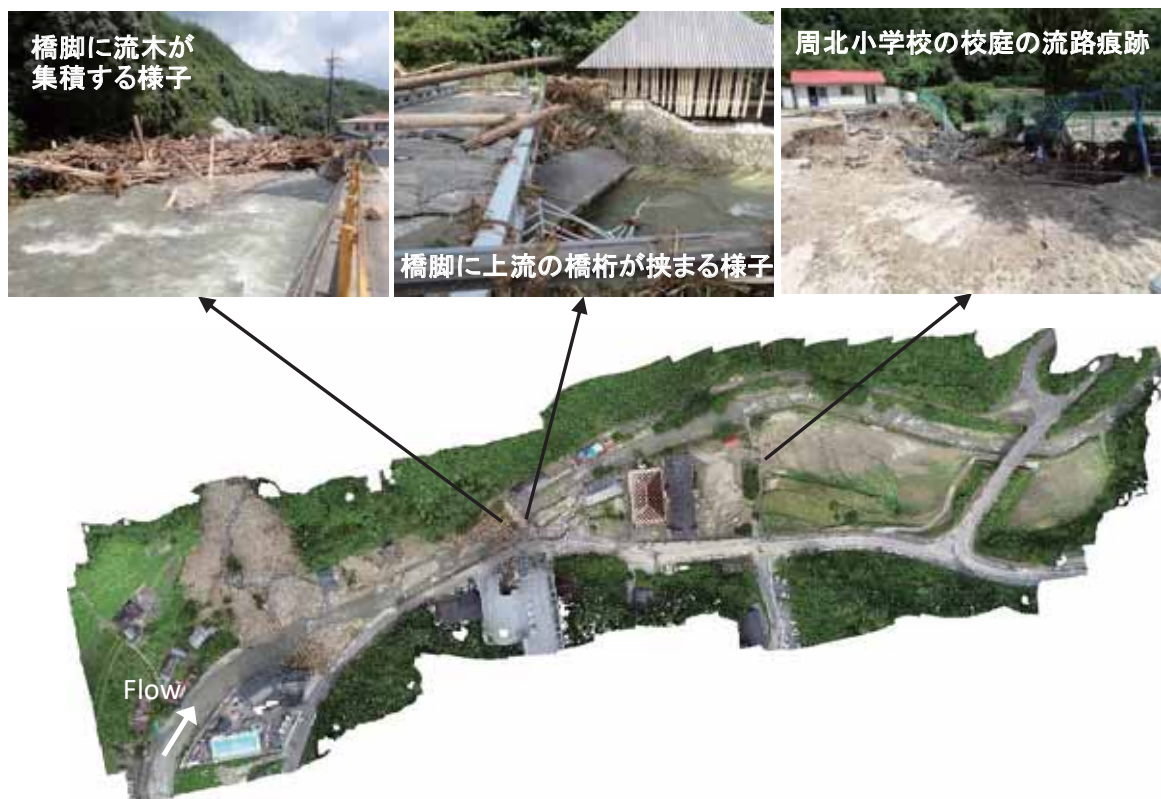
図 5.2.7 瀬越地区の調査対象域のオルソ画像および被災状況

また、大量の流木が河道内に供給され、これらの流木は下流の橋脚に挟まり（図 5.2.7）、流木がダムとなり道路部に迂回流が発生した。なお、この橋脚には上流部の崩壊した橋梁の橋桁も挟まることにより（図 5.2.7）、さらに流水が阻害されたと考えられる。この流れは、周北小学校の校庭を削り（図 5.2.7）、その下流で再び河川に流入した。このことから、瀬越地区では土石流によって運ばれた土砂・流木が河川に流入したことによって、河川の氾濫が発生したと考えられる。

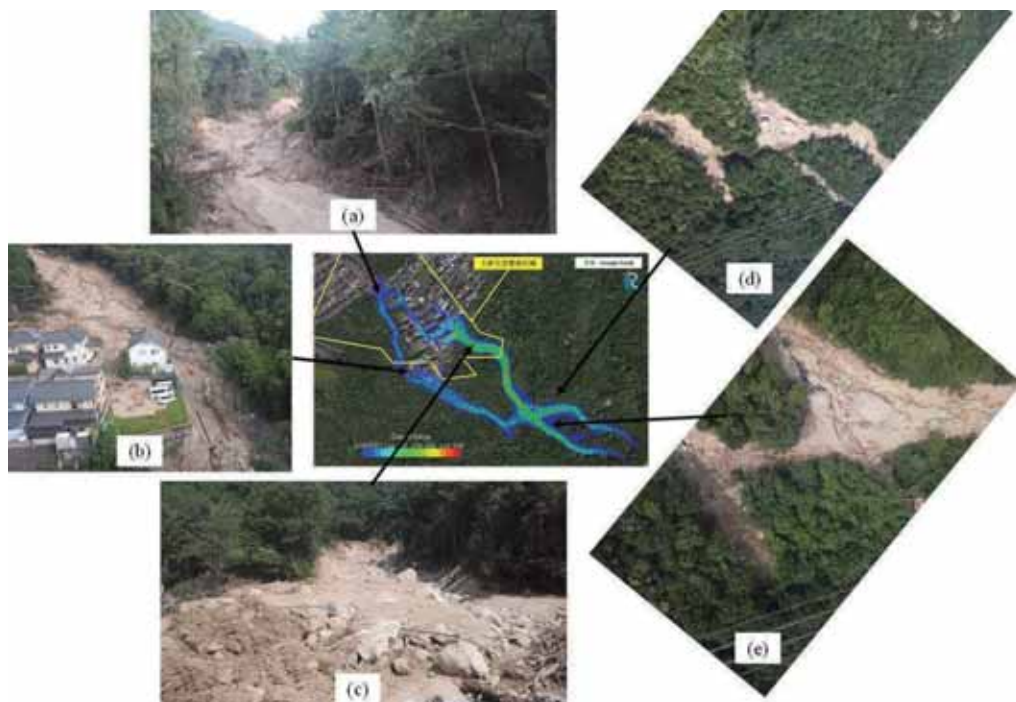
図 6.1.3 土石流による浸食・堆積の様子

**図6.1.3**と**図6.1.4**に、現地調査時の様子を示す。**図6.1.3 (d)** と **(e)** から山頂付近の二カ所から発生した土石流が流れた溪流が中腹付近で合流・分派していることがわかる。また、二つの溪流の合流点付近には直径数mの粒径の大きい岩が存在することもわかる。**図6.1.3 (c)** に示すように、北側の溪流から宅地に流れ込んだ土石流は、宅地に流入し始め

た地点では既に堆積傾向となっている。直径数mの粒径の大きい岩とともに、粒径の小さい真砂土が多く堆積しており、粒度が広いことがわかる。図6.1.3 (a) と (b) は南側の溪流の様子である。図6.1.3 (a) に示すように、南側の溪流を流下した土石流は、宅地の南側を流下している。宅地の南端から土砂が宅地に流入しているが、その量は比較的少なく、家屋の破壊などは見られない。また、溪流内に堆積している土砂は非常に細かく、真砂土で構成されている。

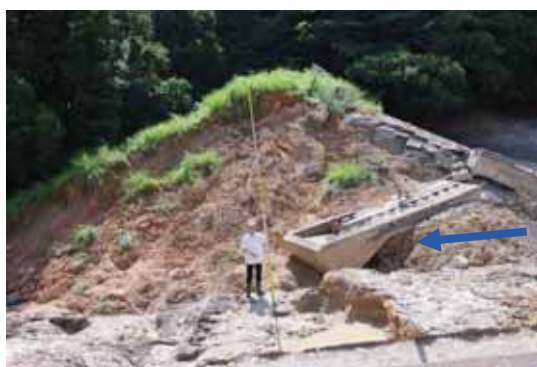
図 6. 2. 4 (b) 堤体右岸側の破壊状況

現地調査時に撮影した堤体の状況を **図 6.2.4(a), (b)** に, 堤体より下流における氾濫流が流下した箇所を **(c)** に, ならびに堤体から 200m 程度下流に建つ家屋の周辺の状況を **(d)** に示す. 幅 18m 程度, 高さ 5m 程度で決壊が発生し, おそらく満水状態であった貯留水が一挙に段波として流下したと推測される. その際に, 堤体の表を覆っていたコンクリートブロック [**(c)** 中の黄色円] が, 氾濫水が通過したあとに散乱していた. 下流直下の住宅 [**(d)** 中] では, 運良く氾濫水が分離して流れて建屋には被害がなかった.

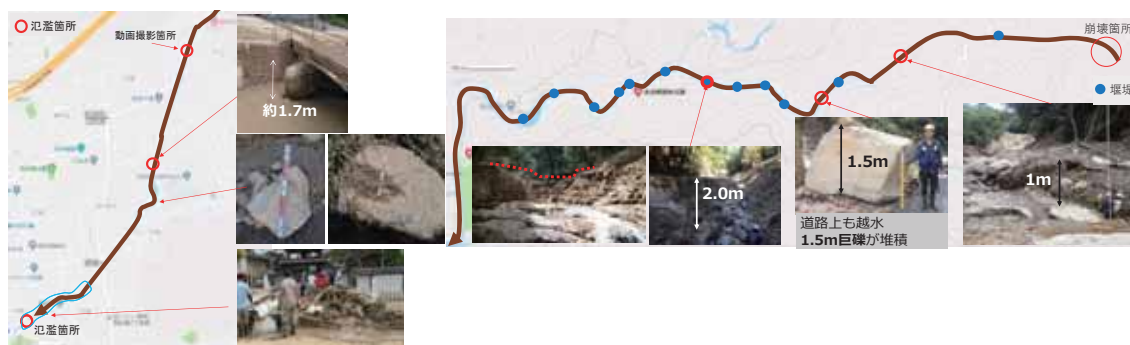
図 6.3.5 洪水・土石流の痕跡状況

得られた調査結果を下記に示す。土石流の開始地点される氾濫箇所から約 3.5km 上流の斜面崩壊箇所について、崩壊箇所の崩壊長は 80m で、崩壊深さは最大で約 12m であった。また河道形状調査より、斜面崩壊によって約 15,000m<sup>3</sup> の土砂が流出したことが分かった（図 6.3.4）。続いて流下過程についての結果を示す（図 6.3.5）。土石流の流下区間には砂防堰堤 4 基。治山堰堤 8 基が設置されていた。土石流開始地点～1km 下流までは河岸・河床の侵食がみられ、岩盤や樹木根が露出していた。また、上流部には道路横過によって暗渠になっている箇所が 2 か所あったが、どちらも巨石、流木によって閉塞し、越水して道路上にも土石流が流下していた。道路部には 1.5m の巨礫の堆積も確認できた。また土石の流下によって、練石積砂防堰堤の一つが破堤し、直上部に 2m 以上の侵食がみられた。現地踏査から他の土石流の流入箇所はなく、単一の斜面崩壊による土石流であったことが分かった。上流区間での流出土砂の総量は河道形状調査より、約 15,800m<sup>3</sup> と算出された。住宅地の広がる下流区間では、図 6.3.5 に示す通り 3 か所に氾濫があった。上流の 2 か所については氾濫の規模は小規模なものであった。中間の氾濫箇所においては約 1.7m の巨礫が橋梁に詰まり氾濫した。河道内には粒径の小さい土砂以外にも 0.3～0.4m の巨礫の堆積があった。特に湾曲部においては、0.4～0.6m の巨礫が約 40 個堆積し、護床板とみられる 2m 大のコンクリート片も確認された。また、土砂に比べ流木が非常に少なく、現地調査よりおおよそ 300m<sup>3</sup> 流出したと推測され、流木の最大長は 5m 程度であった。最下流の氾濫箇所では、流木が橋梁部に詰まる河道閉塞が氾濫原因で、住宅地約 12,000 m<sup>3</sup> に及ぶ大規模なものであった。河道は現地状況から氾濫箇所の橋梁から 270m 先まで土砂によって河道が埋まっており、住宅地に流出した土砂は最深で 0.7m 堆積した箇所もあった。現地調査とヒアリングから河道内、住宅地に堆積した土砂量を概算したところ、おおよそ 8,300 m<sup>3</sup> であった。また、現地工事作業員のヒアリングより、河道内の堆積に 1m 大の巨礫が多数堆積していたこと、堆積分布状況に逆級化層理がみられたことが明らかになった（図 6.3.6）。
