## 2018年7月西日本豪雨災害調査団 (四国地区) 報告書

助成番号：2018 - 5112 - 001  
土木学会西日本豪雨災害調査団  
岡山大学大学院環境生命科学研究科  
教授 前野 詩朗

平成 30 年度

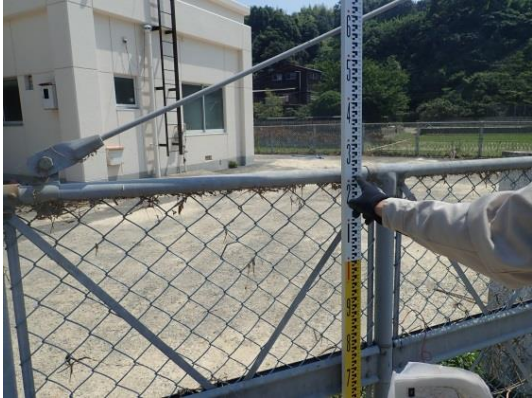
吉田排水機場（ポンプ場）入口では123 cmの浸水痕跡を確認した（写真2-4-2）。ポンプ場は1階が浸水しており、浸水により機能が停止していたことがわかった。ポンプ場の機能を維持するためには、ポンプ場の操作盤や配電盤だけでも高いところに設置したり、水密性を上げたりする対策が必要である。

写真 2-4-2 吉田排水機場

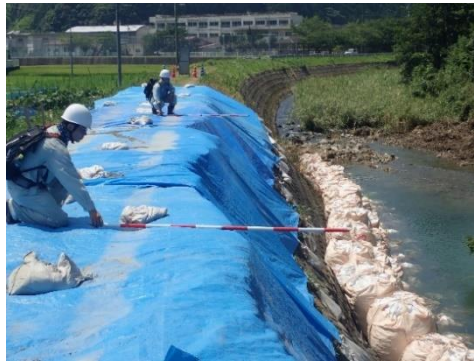
写真 2-5-1 ①中央橋下流右岸側

図2-5-2に調査結果を示す。地点①の中央橋下流右岸側で、水面は路面以下-85cmであった。ブルーシートの場所で1m以上洗掘され、ブロックが割れていることが確認できた(写真2-5-1)。地点②、③付近の上屋敷橋上流・下流側では草が大きくなぎ倒された形跡があり、通常よりも大きな流量であったことが推測できる。このとき水位は、保場川右岸では水路まで、左岸は天端高まで上がっていた。地点④の楠橋右岸では、写真2-5-2に示すような、コンクリートブロックのずれが確認でき、その付近にはボイリングらしき跡もあった。

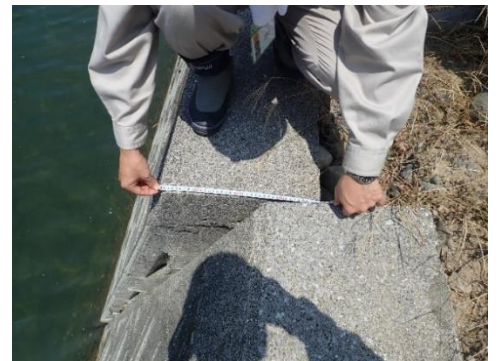
写真 2-5-2 ④楠橋右岸コンクリートブロック

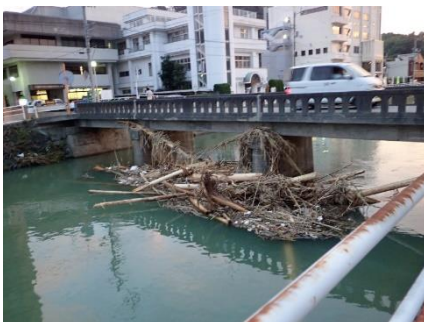
写真 2-6-5 ⑤はまだ橋の流木

千丈川と五反田川の合流部付近で発生した浸水氾濫について痕跡調査を実施した。五反田川合流点付近では五反田川の水勢により千丈川右岸へ氾濫が引き起こされたと推測できた。千丈川にかかる橋梁では流木による河積減少も千丈川の水位を上昇させた要因の一つであると考えられる。五反田川とその支流に挟まれた古町では、五反田川からの氾濫はなかったが、その支流からの流入が確認できた。この支流では過去にも溢水があったことから、これからも注意が必要であると考えられる。

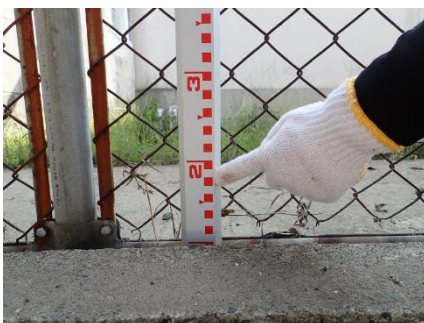
千丈川左岸域において、地点⑥の交差点が水際線であると推測された。写真2-6-6にその交差点を示す。ポールの奥側が浸水範囲である。地点⑦付近のマンションではエントランスが2～3 cm冠水していた。この周辺では午前3時頃に消防団から避難勧告があったようである。また、地点⑧の松陰小学校前まで浸水があり、小学校の外壁で水がせき止められ、その結果小学校前の道路で20～30 cmの冠水があったとの証言を得た。松陰小学校のフェンスにあった浸水痕跡を写真2-6-7に示す。千丈川左岸では浸水があったが、上述のように痕跡が不明瞭な箇所が多く、おおよそではあるが図2-6-2の結果のように推定最大浸水範囲を定めた。

写真 2-6-7 ⑧小学校東側フェンス

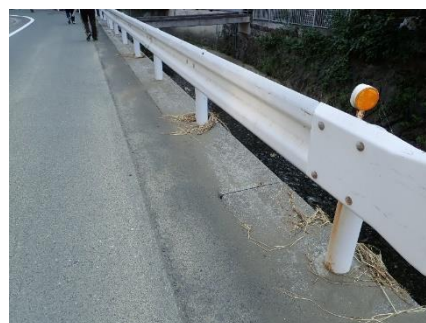
五反田川とその支流でも調査を実施した。五反田川とその支流に挟まれた領域（古町）では、五反田川から河川水が流入するのではなく、その支流からの溢水により浸水被害が発生したことがわかった。地点順に報告する。地点⑨は五反田川とその支流の合流点である。浸水深は小さく、流向は五反田川へ向いていると推測できた。地点⑩の痕跡を写真2-6-8に示す。ガードレール支柱に引っかかっ

写真 2-6-8 ⑩支流ガードレール支柱

る草から流向は支流から支流右岸方向へ向いていることが推測できる。地点⑪の動物病院前では、この地点から支流の溢水が発生していたとの証言があり、5、6年前にも同じ位置から水が溢れたとの情報も得られた。地点⑫の八幡浜工業高校の裏では、約50 cmの浸水痕跡を確認できた（写真2-6-9）。この付近に溜まった水は道路側溝から五反田川へ排水されたと考えられる。地点⑬は八幡浜工業高校である。高校正門付近で浸水深29 cmの痕跡を確認した。調査当日に校内にいた高校生への聞き取りにより、校庭で約50 cm、校舎前の広場で約40 cmの浸水深があったことが確認できた。地点⑭などから流入した水は八幡浜工業高校を抜けて地点⑫の方向へ流れたと推測できる。また、地点⑭の五反田川左岸道路では道路面より40 cm下に五反田川の水面の痕跡を確認した（写真2-6-10）。このことから上述のように五反田川からの溢水はなかったと考えられる。

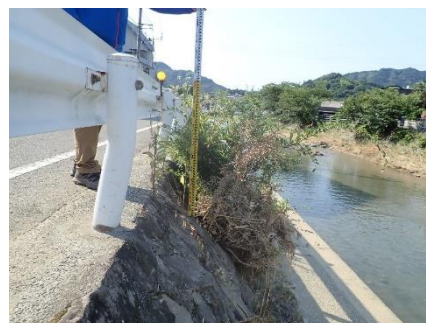
写真 2-6-10 ⑭路面より下の痕跡

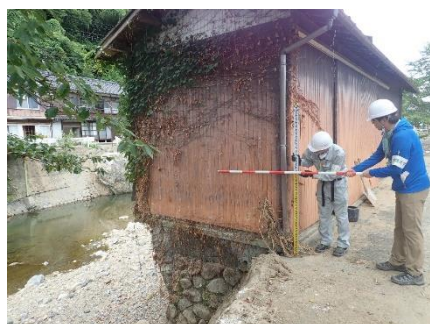
図 2-7-2 に西予市城川町における調査で得られた浸水深と推定流向の結果を示す。魚成川右岸の地点①は地盤の低い箇所であるため、この付近から越流が発生していたことがわかった。また、その氾濫水は中川原橋右岸上流側で河川に戻って行ったということも聞き取り調査で明らかになった。このとき、左岸の山地からも表流水が多くあったことが確認できた。地点①付近では浸水深 100 cm を確認した（写真 2-7-1）。中川原橋右岸上流（地点②）では浸水深 87 cm（写真 2-7-2）を、中川原橋左岸上流（地点③）では浸水深 60 cm（写真 2-7-3）をそれぞれ確認した。地点③付近は河川湾曲部の外側にあたるため、水位が上昇し越水が起きていたと推測される。地点④の工

写真 2-7-1 ②中川原橋右岸上流

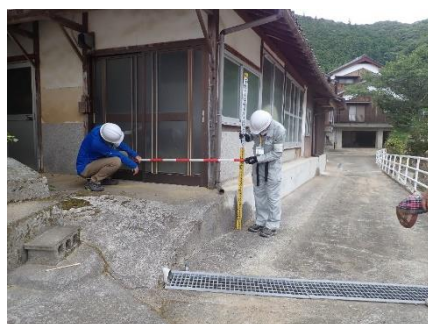
写真 2-7-2 ③中川原橋右岸直上流

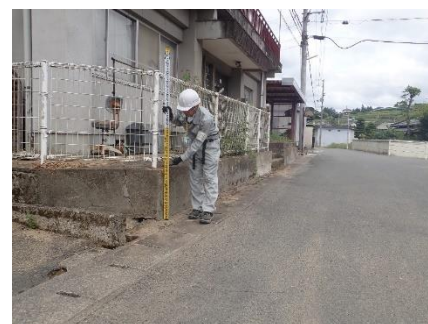
写真 2-7-3 中川原橋左岸上流

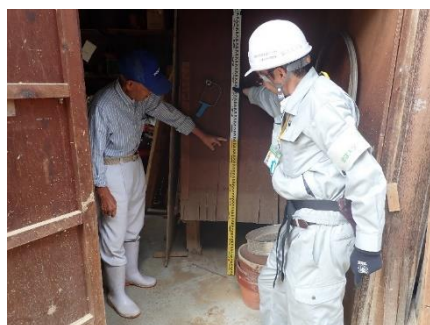
中川原橋と宇治橋のほぼ中間にある地点⑤上流で魚成川は左に湾曲している。地点⑤の民家で確認できた浸水痕跡を写真2-7-4に示す。今回の豪雨での浸水深は100 cmであった。調査した倉庫は過去2回の浸水被害に遭っており、倉庫の木製壁にはそのときの痕跡（泥水による板のシミ）も見られた。今回の浸水深は過去の2回よりも大きかった。前述の湾曲部を過ぎる、魚成川は地点⑥、⑦付近で河川幅が減少するとともに、ほぼ90°右向きに屈曲する。屈曲部の外側では弁天橋の流失（写真2-7-5）、護岸の崩壊（写真2-7-6）が確認できた。護岸崩壊は河川屈曲後の水衝部となっていたと推測できる。地点⑧の宇治橋左岸上流では浸水深155 cmを確認した（写真2-7-7）。地点⑨宇治橋右岸下流では浸水深15 cmを確認した。地点⑩宇治橋右岸の様子を写真2-7-8に示す。河岸に設置されていた柵が河道方向へ倒れていることが確認でき、河道へ向けた強い流れが生じていたと推測できる。

写真 2-7-4 ⑤弁天橋付近の民家

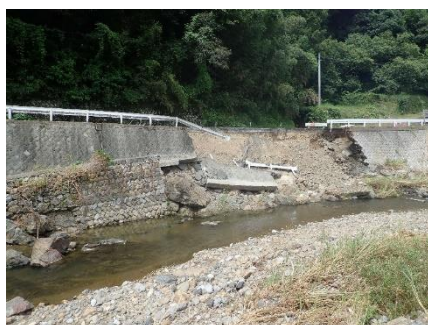
写真 2-7-6 ⑦湾曲部外側の護岸崩壊

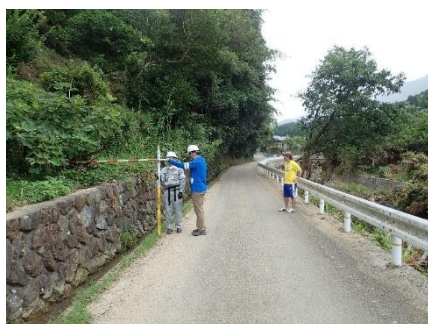
写真 2-7-7 ⑧宇治橋左岸上流浸水痕

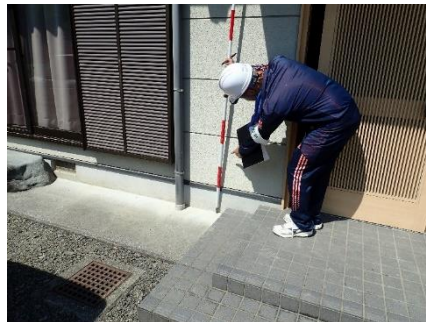
次に図2-8-2中の地点番号で吉野地区の詳細な浸水痕跡について述べる。地点①は豊盛集会所の浸水痕跡で、浸水深は50cmであることがわかった（写真2-8-1）。地点②では流向が上流を向いていたことが流木による痕跡から確認できた（写真2-8-2）。地点③で山際にある浸水痕跡を見ることができる（写真2-8-3）。地点④の工場では80cmの浸水深を確認することができた（写真2-8-4）。

写真 2-8-1 ①豊盛集会所浸水痕跡

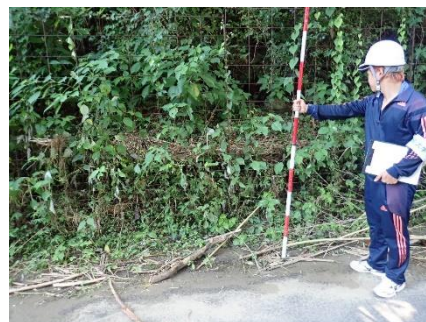
写真 2-8-3 ③山際の浸水痕跡

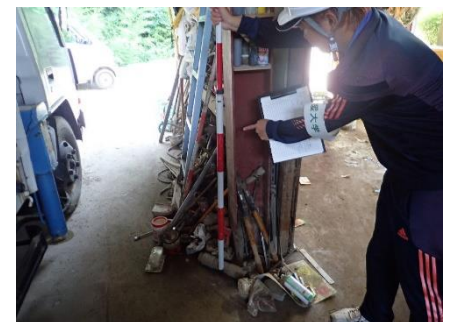
写真 2-8-4 ④工場内の浸水痕跡

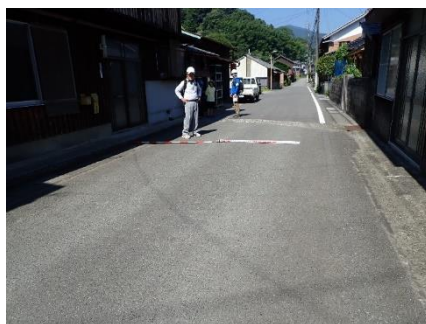
の通りから広見川へ下る路地にある民家である。ここでは 190 cm の浸水深を確認した(写真 2-8-5)。地点①を含む鯛川下流の浸水範囲では 7 時頃に水位が上昇し始め、8 時 46 分頃に最大浸水深となったことが聞き取り調査で確認できた。水位の上昇は広見川の水位上昇による堰上げであると考えられる。松野町役場(松野町コミュニティセンター)前の商店(地点②)では 43.5 cm の浸水深が確認できた(写真 2-8-6)。また、この付近の側溝は山からの水で溢れていたことがわかった。写真 2-8-7 に商店前(地点③)の浸水範囲を示す。写真のポールの奥側が浸水範囲であった。堀切川左岸の浸水は、堀切川から堰上げによって水が国道 318 号の下部にあるボックスカルバート(地点④、写真 2-8-8)を通して流入したためであると考えられる。このボックスカルバート内には小さな水路があり、内水を堀切川へ排水する構造となっている。また、ボックスカルバート内は通常、農道として使用している。堀切川下流の範囲では 8 時 57 分頃に最大浸水深となったことがわかった。

写真 2-8-7 ③水際線(奥が浸水)

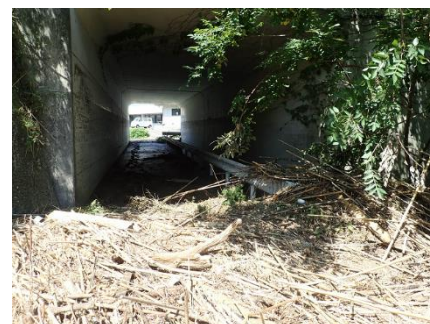
写真 2-8-8 ④ボックスカルバート

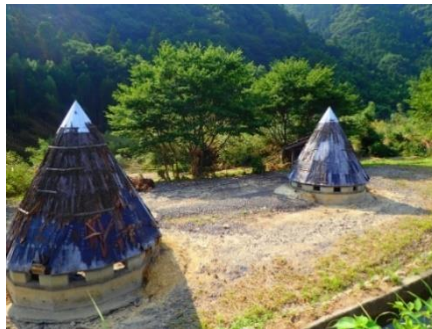
写真 2-9-3 岩谷遺跡の浸水

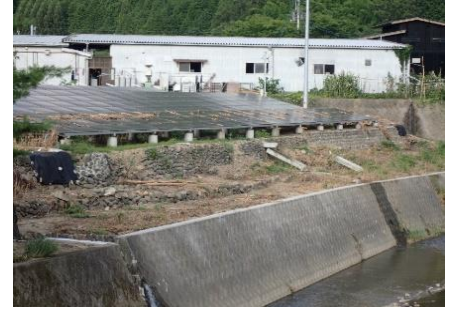
とが確認できる。鏡川橋欄干には流木や枝が捕捉されており、この影響で河道閉塞が発生した際に、跳ね返った水が外壁に当たったものと推測できる。また、鏡川橋欄干の上面はコンクリートの剥がれが見られた。地点②の鏡川橋下流左岸側では太陽光パネルの上に枝などが残り、浸水痕跡が確認できる(写真2-9-6)。

写真 2-9-6 ②鏡川橋下流左岸側

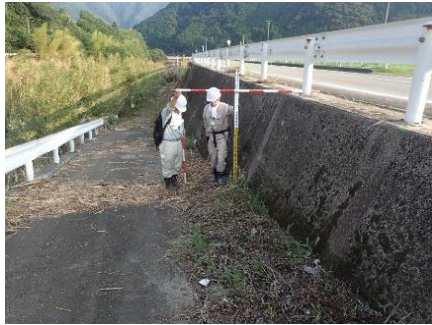
地点④の鮮魚店(浸水深46 cm, 写真2-9-8)や洋品店(地点③)の周辺では、建物の前後から流入していたことが確認できた。また、鮮魚店向かいの民家では床下浸水であった。地点⑤の新鏡川橋において広見川の水位痕跡は道路面から-156 cmにあり(写真2-9-9)、この付近では広見川は溢れなかったと推測できる。地点⑥鏡川橋右岸側の民家では浸水深が56 cmと確認できた(写真2-9-10)。写真2-9-11に地点⑦鏡川橋右岸上流の道路における最大浸水時の水際線を示す。水際線がポール位置にあり、写真の手前が浸水範囲である。参考資料として、鬼北町泉地区の住民よりご提供いただいた当時の写真を写真2-9-12～写真2-9-14に示す。地点③の洋品店前に流木を含んだ濁流が流入している様子がみられる。

写真 2-9-9 ⑤新鏡川橋下流右岸

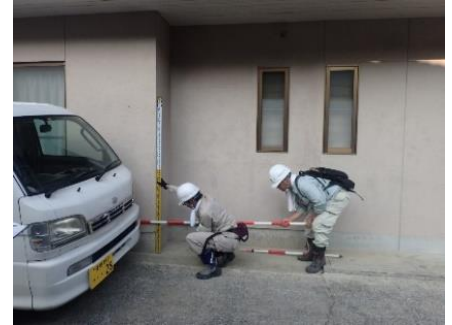
写真 2-9-10 ⑥鏡川橋右岸側の民家

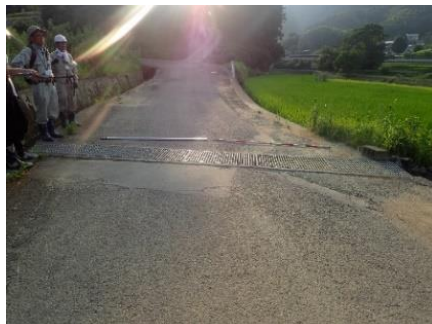
写真 2-9-11 ⑦鏡川橋右岸上流浸水

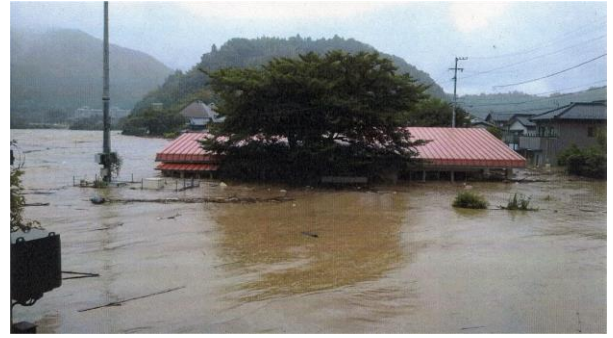
時過ぎには職員全員、大洲保育所に避難している。肱南保育所は床上1.4mで写真3-2-1（大洲市提供）のように屋根近くまで水没するような被害を受けた。写真では園舎の左側を肱川が流れており、氾濫水が勢いよく流入している様子が分かる。この保育所から0.5kmほど下流の大洲第2水局では12時頃に水位がピークとなっており、この頃に浸水したものと考えられる。

写真3-2-1 肱南保育所の浸水状況（大洲市提供）

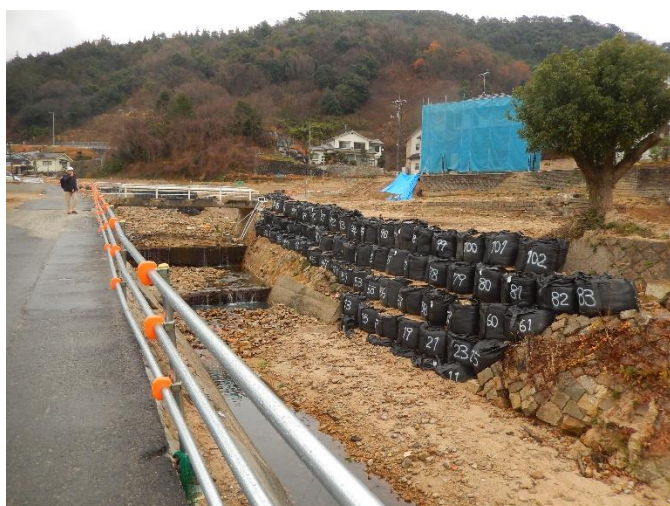
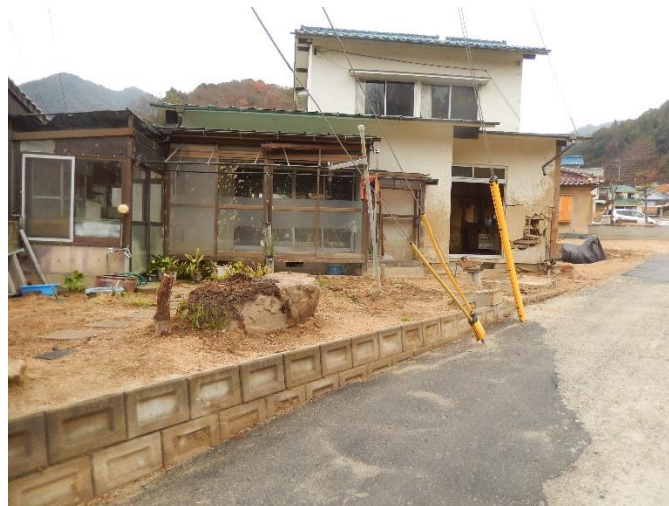
図3-6-12 天地川中流左岸の浸食, 右岸住宅の被害と石碑(図3-6-7 ⑤で撮影)

図3-6-12に天地川中流の様子を示す。川幅が数メートルしかなく、土砂が河道からたくさん流出した可能性がある。川の左岸側がひどく浸食され、右岸堤防道路のガードレールが完全に破壊され、新たに取り付けられていた。この付近では右岸にしか住宅がないが、川沿い住宅の一階の部分は大きな被害を受けた。小屋浦地区では明治40（1907）年7月にも大雨による土石流が発生し、死没者44名等の甚大な被害が出たことがあった<sup>5)</sup>。その数年後の明治43年と44年、2基の石碑が建立され、当時の被災状況が詳しく漢文で記されている。当初河口付近に建てられた石碑は、2004年に川沿いの公園に移設され（図3-6-12(c)）、今に至っている<sup>5)</sup>。

(a) 上流向け(左岸の浸食)

(b) 上流向け(右岸の被害)

(c) 明治40(1907年)年7月の土石流被害を伝える石碑と碑文の説明

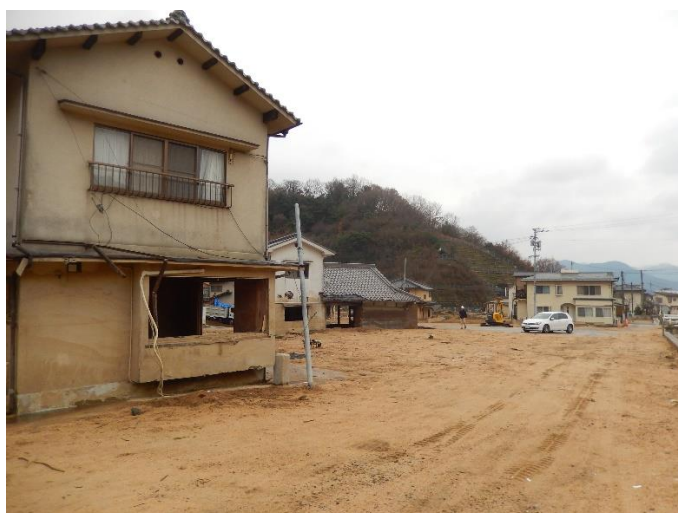
図3-6-14 天地川中下流沿いの住宅被害と浸水深 (図3-6-7 ⑦で撮影)

図3-6-13と図3-6-14に天地川中下流の様子を示す。狭い河道から土砂が大量に流出し、川沿いの住宅を多数破壊し、死者も出た。住宅の外壁に残った痕跡を測ったところ、浸水は図3-6-13では約1.6m、図3-6-14では約2.0mあった。図3-6-15に天地川下流の様子を示す。この区間には土砂が到達し、右岸堤防道路のガードレールが倒されたものの、川沿いの住宅の被害はあまり見られなかった。近くの小屋浦みみょう保育園の敷地にも土砂が流入したが、人的な被害はなかった。

(a) 下流向け(左岸の住宅被害)

(b) 左岸の浸水深(約2.0m)

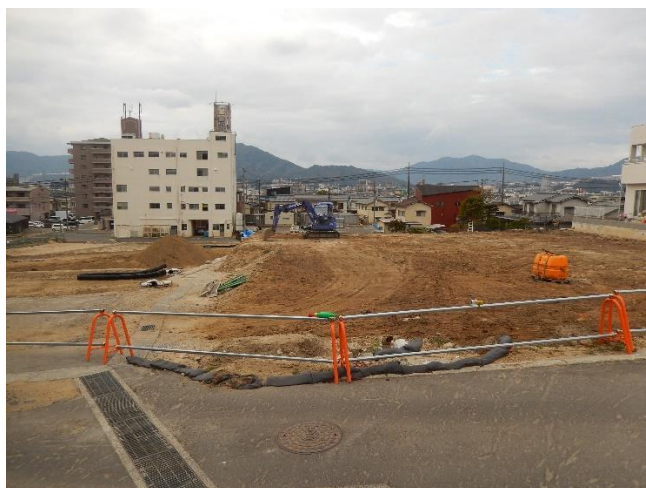
安佐北区口田南3丁目では、二つの土石流が発生し<sup>6)</sup>、図3-6-16の①で合流した。図3-6-17と図3-6-18に合流地点より下流の溪流の様子を示す。溪流は深く削られているから、河床に堆積した土砂は殆ど流されたと思われる。図3-6-19と図3-6-20に溪流出口下流の住宅地の被害の状況を示す。流出した土砂は指定された警戒区域の末端部に到達し、被害住宅の壁に残された痕跡から浸水深が約0.7mと推定される。

図3-6-19 住宅地被害の様子(溪流出口③で撮影)

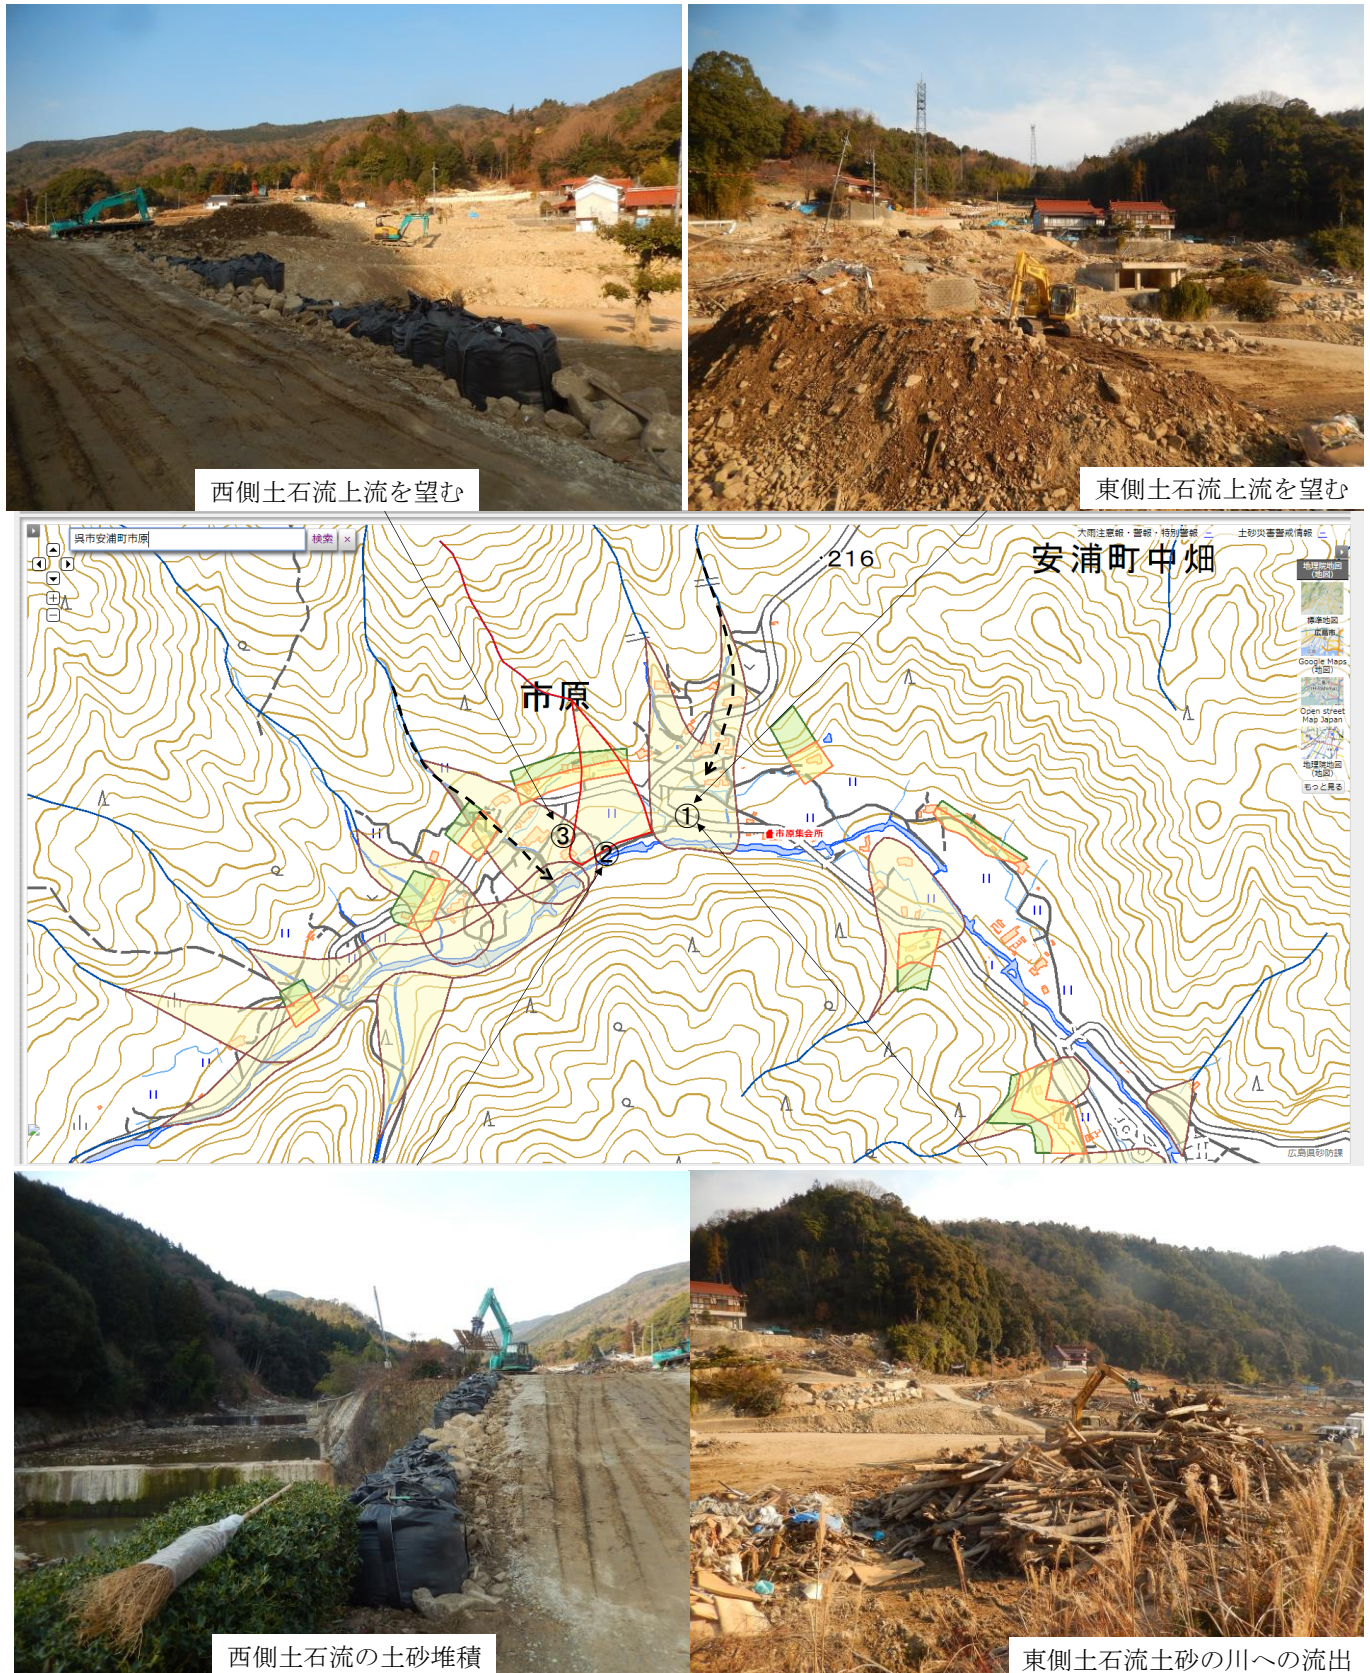
中畑市原地区では二つの土石流がともに指定された危険土石流渓流で発生し(図3-6-22), 土砂が渓流出口付近の住宅を襲い, 4名の死者が出た. 流出土砂はほぼ土石流危険区域内に留まっているが, 東側土石流の土砂や流木は川の下流へ流出した. 土石流に含まれる岩塊や岩は相対的に少ないようであった.

図3-6-22 呉市安浦町市原の被害 (広島県防災Web<sup>3)</sup> より加筆)

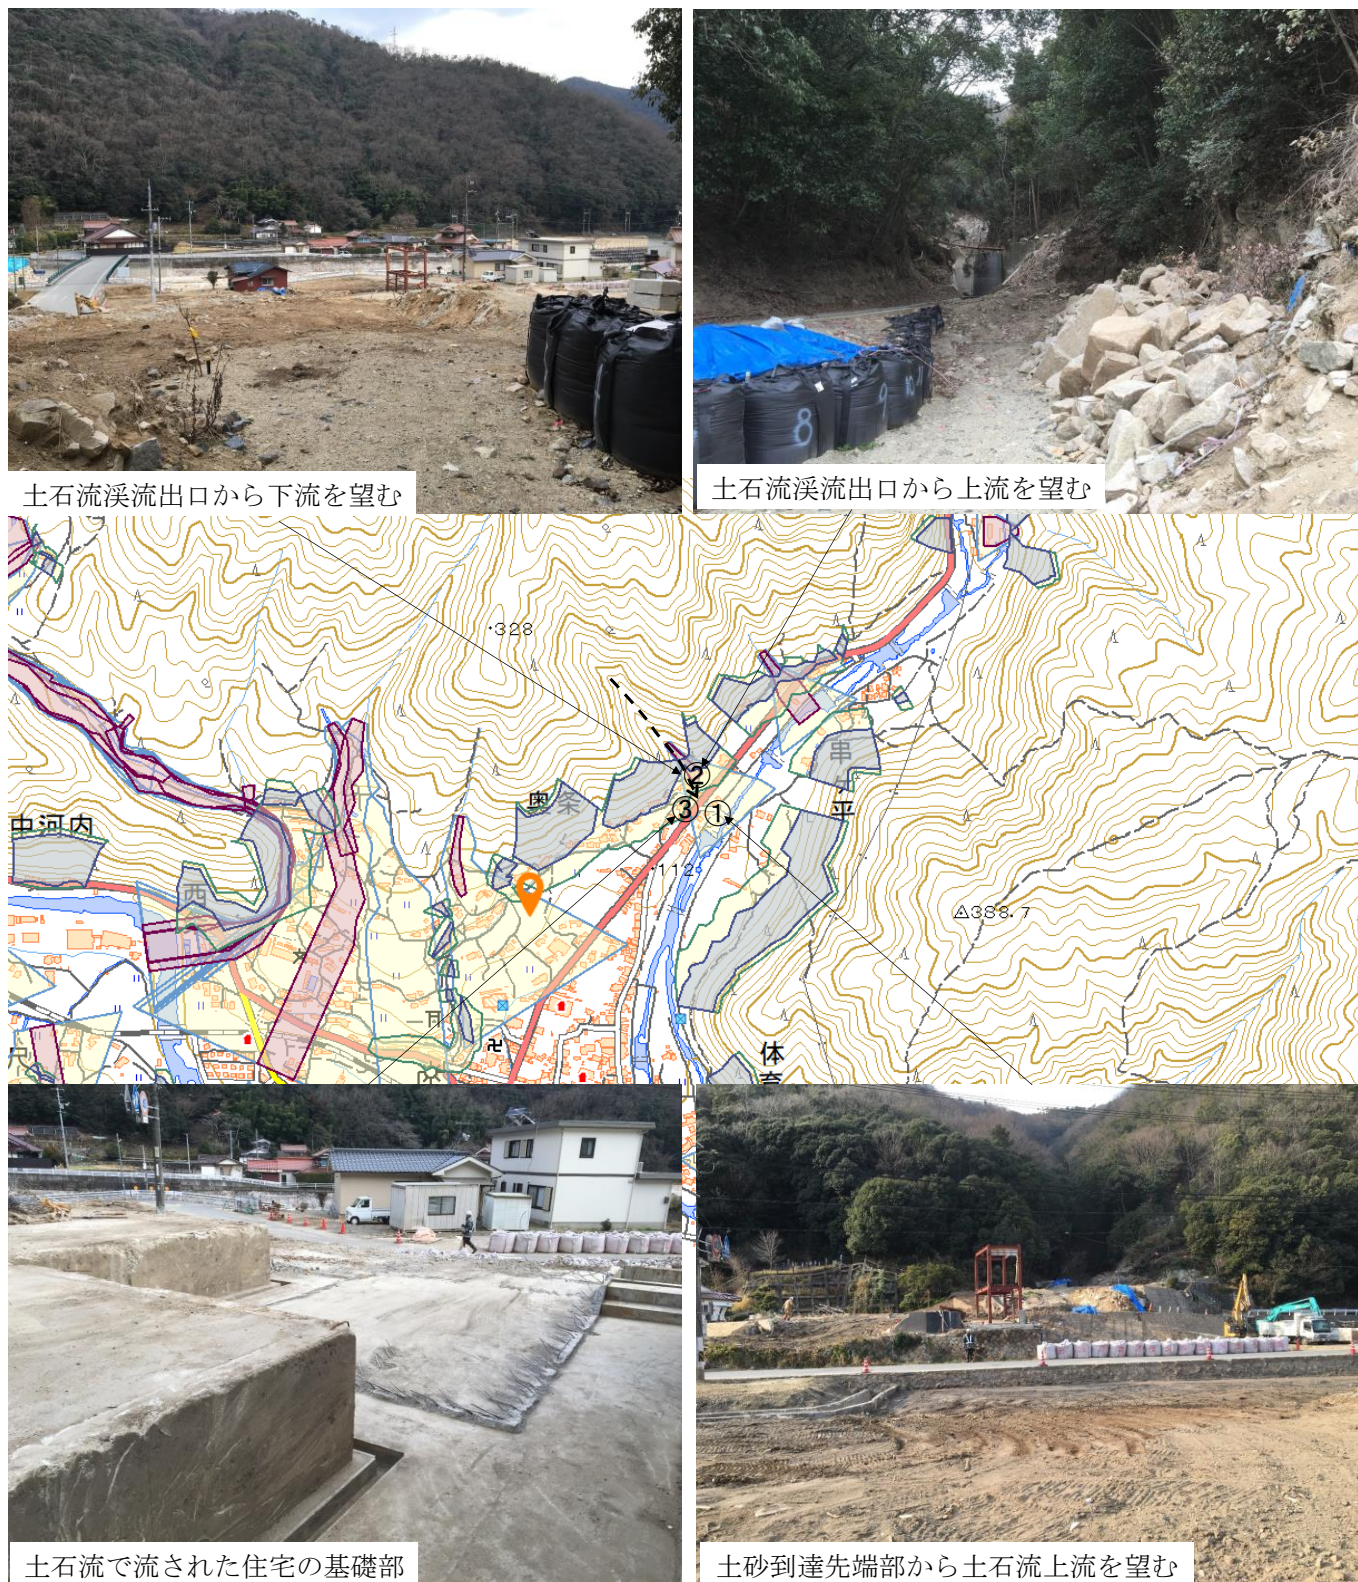
河内町中河内では、土石流が指定警戒・特別警戒区域の溪流で発生した(図3-6-24)。溪流出口の上流に砂防堰堤が一基建設されているが、発生した大量の土砂は堰堤を超えて流出し、住宅地を直撃した。住宅数棟が流され、3名が生き埋めになった。

図3-6-24からわかるように、狭い溪流から大量の土砂が一気に流れてきたため、出口より下流の住宅地に広く拡散した可能性がある。流出土砂は土石流警戒区域に留まっていた。

図3-6-24 東広島市河内町中河内の被害 (広島県防災Web<sup>3)</sup> より加筆)

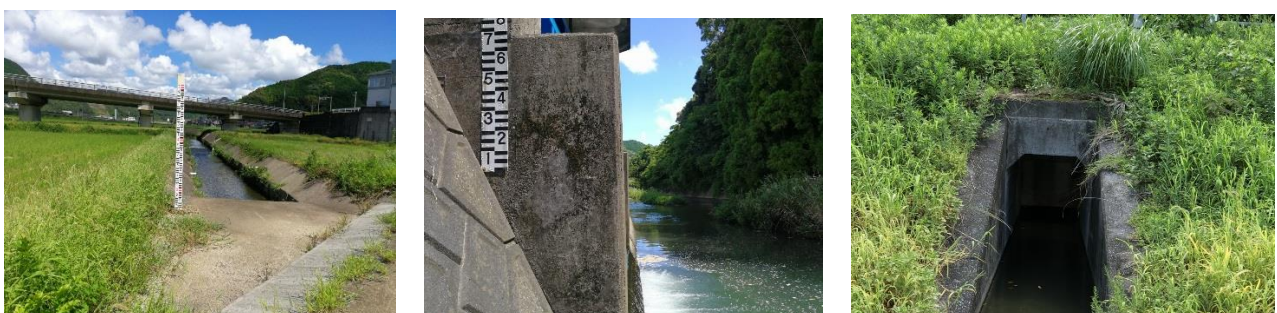
和田地区は、宿毛市中心部から約1Km離れ、松田川と支川稗田川の合流点に位置し、氾濫災害が頻発した地域である。松田川本川坂本ダムの竣工や地区内排水設備の整備により、近年大きな災害が発生しなかったが、今回の大雨で、外と繋ぐ道路や田んぼが冠水し、約20世帯が孤立状態となった。現地の排水システムを調べた結果、雨水は整備された排水路に集まり、水門やフラップゲートを用いて近くの稗田川に排出していることが分かった(写真4-2-3)。また、稗田川に排出された水はすぐ下流の松田川に流入し、海に排出している。今回、稗田川と松田川の水位が高かったため、ゲートによる排水が不可能となり、浸水被害が生じた。

写真 4-2-3 和田地区の排水路（左）、水門（中）とフラップゲート（右）

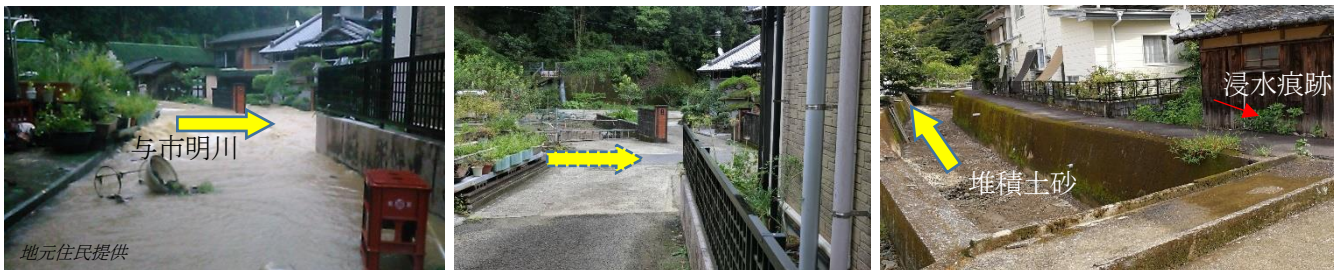
与市明川は国道 56 号線与市明トンネル付近を源とし、延長 4.2 km、流域面積 5.86km<sup>2</sup>、宿毛湾に注ぐ二級河川である。川の上流では、住宅は密集し川幅は狭く、川を渡る横断道路として利用される橋梁が多数点在している。今回の大雨で、川が広範囲で氾濫し、濁流が一気に住宅地へ流れ込んだ。写真 4-2-4 は川沿いの民家浸水前後の様子である。また、現地調査の結果から、橋梁周辺の流木に伴う河道閉塞と河床での大量な土砂堆積による流下能力の低下が推測される。

写真 4-2-4 与市明川上流における氾濫（左：浸水時，中：平常時，右：浸水痕跡）

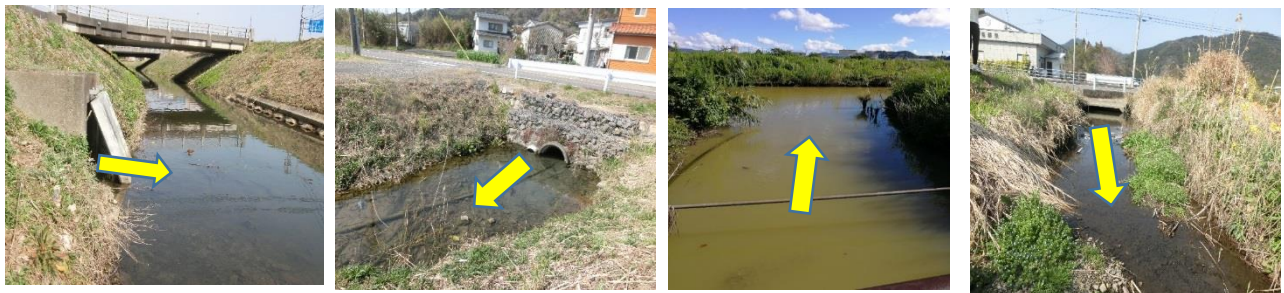
与市明川中流部に位置する錦地区と貝塚地区にも広範囲な浸水災害が生じた。当地区の排水路においては、上流は土石流危険渓流や急傾斜地崩壊危険区域からの水を取り込み、下流はフラップゲートまたは、自然流下方式で与市明川へ排水するという仕組みになっている（写真 4-2-5）。今回、放流先である与市明川の水位が高かったため、内水が溜まり、田んぼ、民家、道路等数多くの浸水被害が発生した（写真 4-2-6）。

写真 4-2-5 与市明川への排水状況
