## 資料No. 9 衝撃振動試験の結果

- ・ 本資料は本編 5. 8 を補足する点検結果の詳細である。

近畿地方整備局が、平成 13 年 1 月 29 日に日本高圧コンクリート㈱（以下、「施工者」と）と契約を行った橋本道路垂井高架橋上部工事は、平成 14 年 4 月に完成し、その後、平成 15 年 10 月にひび割れ等の損傷が認められたことから、土木学会に原因の究明、現時点での耐荷性能、補修・補強対策等に関する調査を委託した。

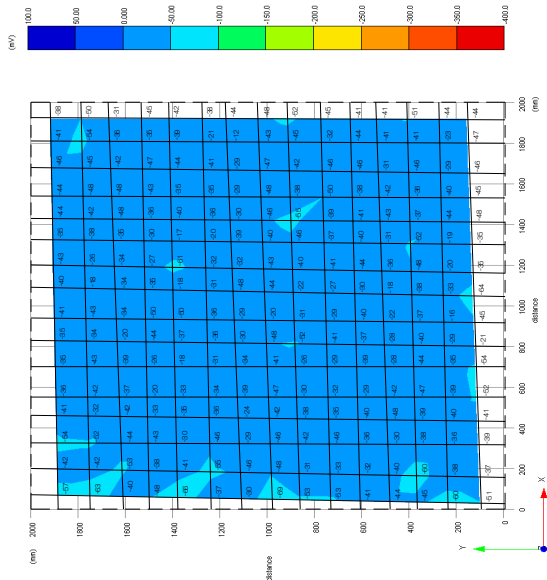
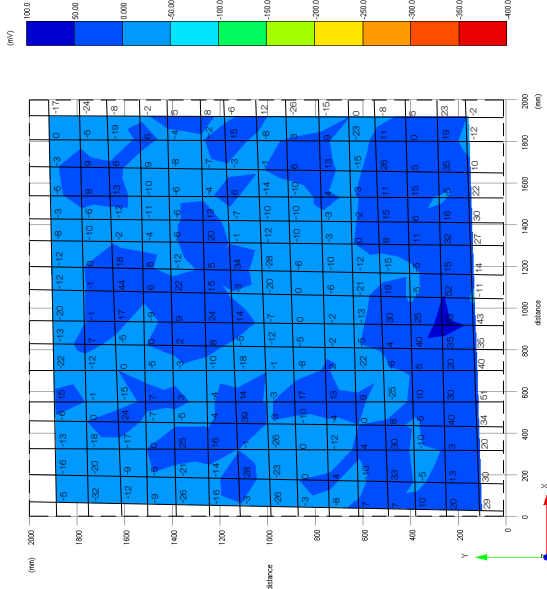
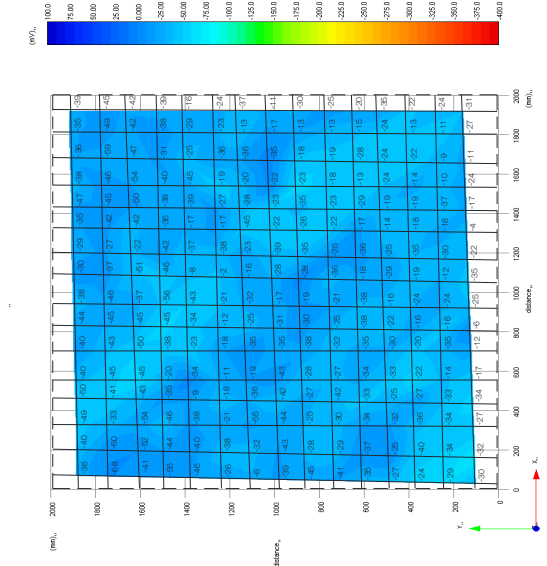
鋼材の腐食状況は、全ての調査年、測点において、 $-200\text{mV}$ より貴な電位となっており、ASTM C876規格による判断基準では、「90%以上の確率で腐食無し」と判定され、現状で腐食の傾向は認められない。

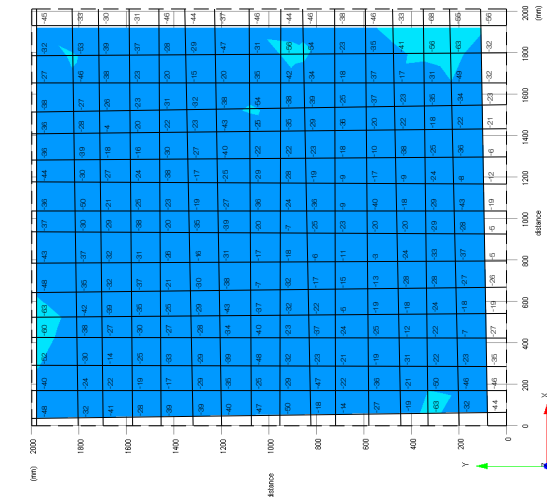
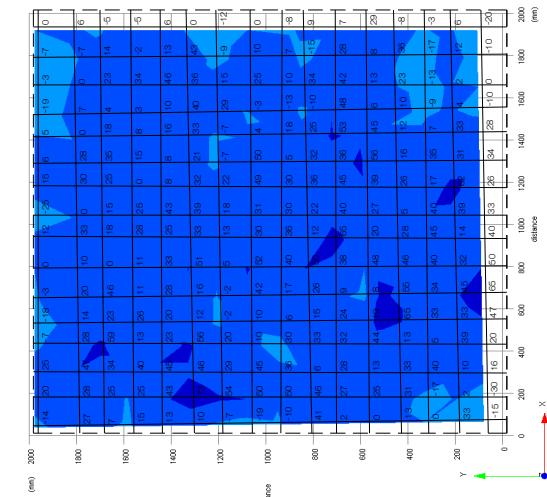
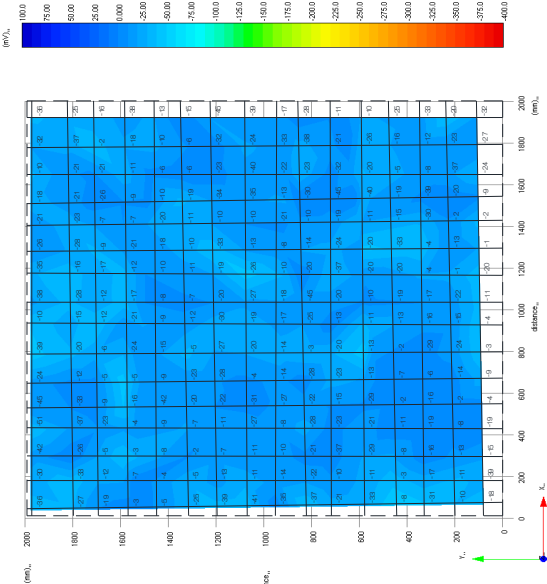
## 【P2-P3(汚れ部)】

※ 表面水分率 5.1% (平成26年)

※ 表面水分率 4.8% コンクリート表面温度 12.5℃ (平成29年)

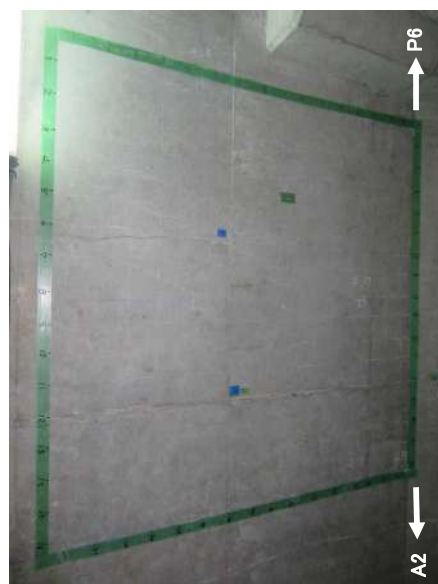
測定範囲

結果：90%以上の確率で腐食なし

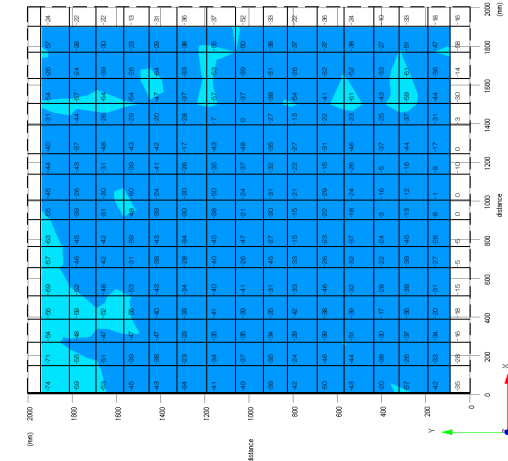
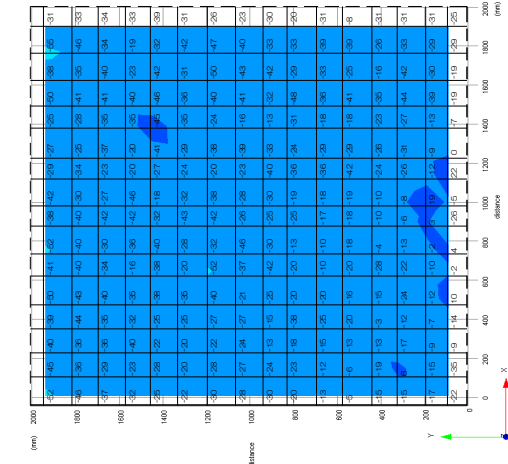
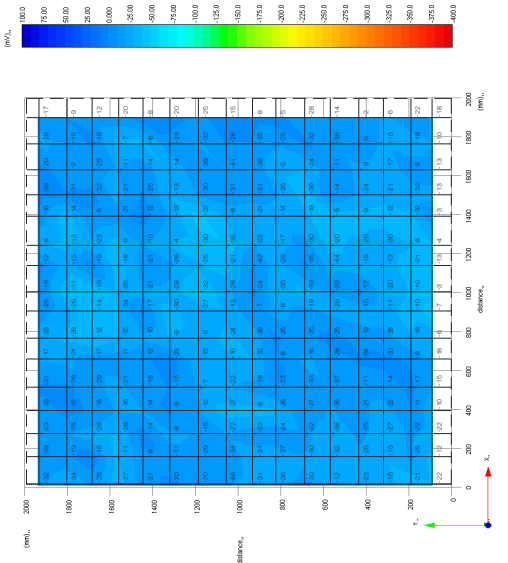
1. コンター図の比較

※ 表面水分率 4.8% コンクリート表面温度 11.8℃ (平成29年)

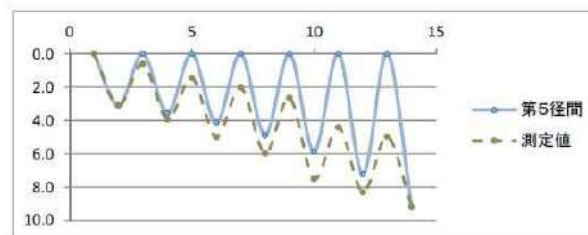
図 - 1.1 弾性係数が徐々に低下した場合のたわみの例

【検討結果】 計測値の年変化量は毎年 3 mm 程度であり、徐々に年変化量が大きくなる傾向は見られないことから、当該 2 径間が劣化して大きなたわみが生じている可能性は低いと考えられた

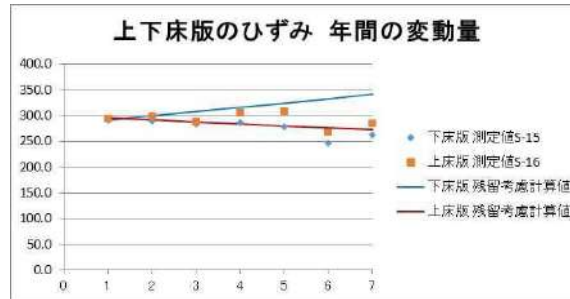
図 - 1.2 たわみが徐々に大きくなる場合の床版ひずみ（上下床版の差）

【検討結果】 計測値の上下床版の差は横ばい傾向で漸増する傾向は見られないことから、当該 2 径間に大きなたわみが生じている可能性は低いと考えられた

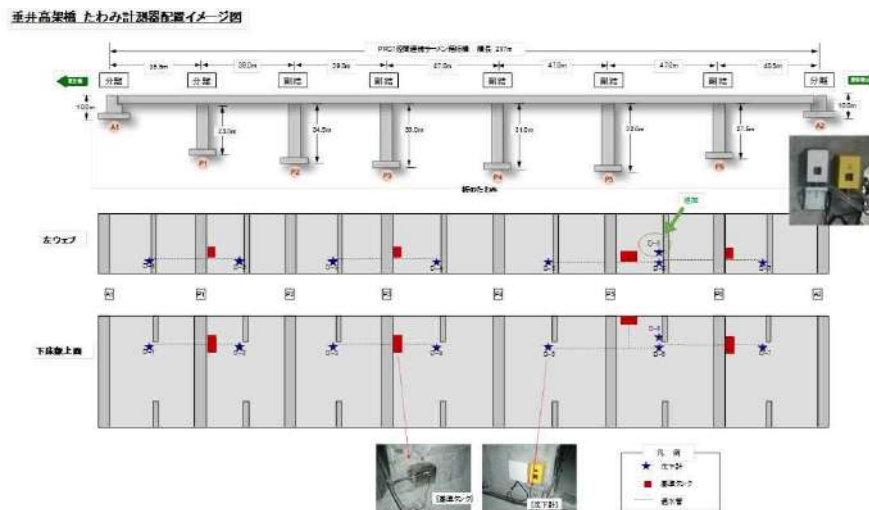
図 - 1.3 検証用沈下計（D-8）の追加

- ・当該2径間のうち、D-6の位置に沈下計を追加し計測値に異常が無いかを確認する。
- ・当該D-5、D-6の沈下計は同一の基準タンクからの計測であるため、別の基準タンクから沈下計D-8を増設する。

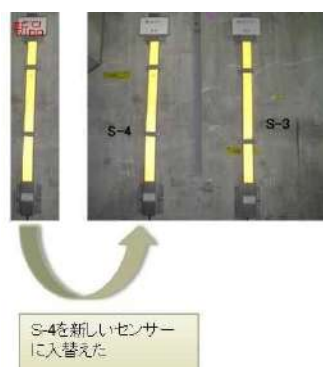
図 - 2.1 計測器の交換

- ・光ファイバーセンサー及び多芯ケーブルを交換した結果、伸び方向への変化の現象が生じなくなった
- ・取り外した光ファイバーセンサーを試験した結果、光ファイバーセンサーに異常は見られなかった
- ・原因は多芯ケーブルの異常と推定された
- ・計測機器の故障であり、当該箇所伸び方向の変化が生じているのではないことが確認された

- ・当該S-4光ファイバーセンサーを新品に取り替える
- ・センサーを取り替える際には、オプトボックスまでの多芯ケーブルも同時に取り替える

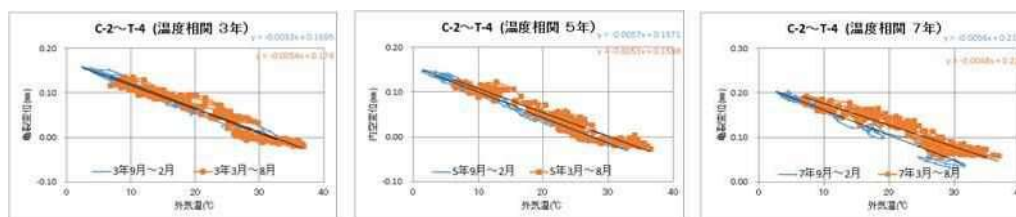
図 - 3.1 夏場と冬場の回帰式の傾きの違い

- 温度と測定値の回帰式を、夏場から冬場（9 月～2 月）と冬場から夏場（3 月～8 月）に分けて算出し比較した
- 新たに設置した C-13 では、二つの回帰式の勾配がほぼ一致したが、C-2 では一致しなかった
- C-2 の過去のデータと調べると、供用後 3 年目頃にはこれが一致し、徐々に一致なくなっていっていることが分かった
- 検証の結果、計測箇所が年々伸び方向に開いているのではなく、計測器の異常であることが分かった
- 亀裂変位計は耐久性の期待できる計測器ではなく、当初供用開始後 1 年間のみ計測する予定であったが、参考のため計測を続けているものである

C-13は夏場と冬場の温度勾配の違いが少ない

C-2は夏場と冬場の温度勾配の違いが5年目以降伸び方向に大きくなっている

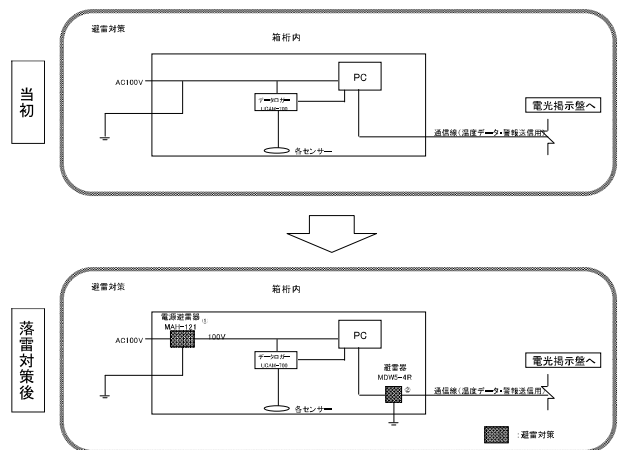
平成20年の夏ごろ、重井高架構付近の落雷によりデータロガーの故障が発生し、モニタリングデータの欠測を余儀なくされた。この事象を受けて、落雷に起因するサージ電流からセンサーやパソコンなどの電子機器類を保護する目的で、平成21年6月頃に電源ラインと通信ラインに避雷器を設置している。

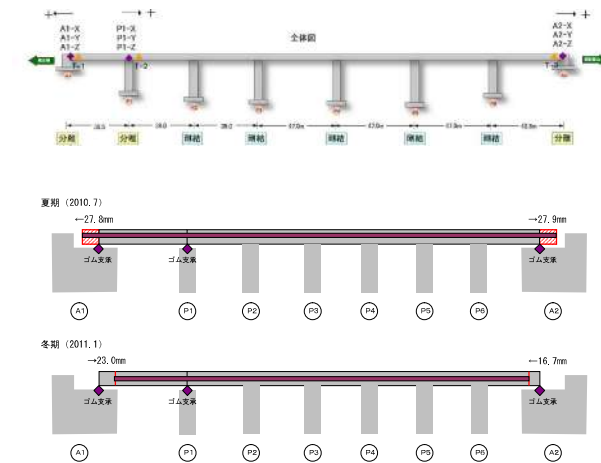
図-3.5 支承変位イメージ

支承の変位イメージを図-3.5に示す。  
 両橋台支承の変位計測データより、桁全体は橋軸方向に年間約130mm程度の伸縮変動を繰り返している。この伸縮量から橋長297mあたりのひずみを計算すると438 $\mu$ となる。（表-3.2参照）  
 一方、P2-P3、P5-P6の2つの径間における床版のひずみ計測データからは、年間約410 $\mu$ （4測点の平均値）の伸縮が計測されている。（表-3.3参照）  
 また、外気温の年変動は約40℃であり、コンクリートの熱膨張係数が10 $\mu$ /℃であることから温度によるひずみは400 $\mu$ であり、支承の変位と桁ひずみがほぼ一致する。これらの計測値からも橋の挙動が温度により影響を受けていることが確認できる。

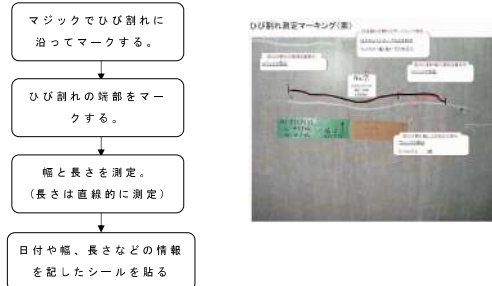
図-4.1 ひび割れ点検方法

ひび割れ点検は、目視及びクラックスケールやコンベックス等の簡易な測定器を用いて測定し、幅や長さを図面に記録する。  
 本橋は問題発生以降、様々な時期に様々な調査員が独自にひび割れを行っており、モニタリングの対象ひび割れとの選別も困難であったため、平成22年と23年に、調査方法を再統一し対象ひび割れを全て書き直している。  
 ここでは現在実施している測定方法を、図-4.1に示す。

点検対象幅 0.1mm以上（一部0.2mm以上）

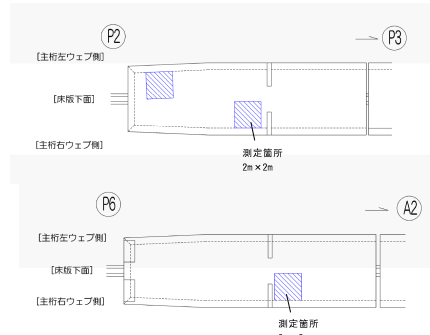
図-5.2 調査位置

測定結果から、最も卑な電位は、それぞれ、P2～P3で-69mV、-68mV、P6～A2で-74mVであった。鋼材の腐食状況は、全ての測点において-200mVより貴な電位となっており、ASTM C876規格による判定基準では、「90%以上の確率で腐食なし」と判定され、現状で腐食の傾向は認められない。

調査位置は、P2～P3、P6～A2の代表区間の上床版下面において、1箇所当たり2m×2mの範囲で計3箇所実施した。

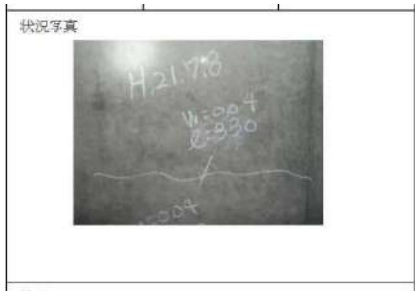
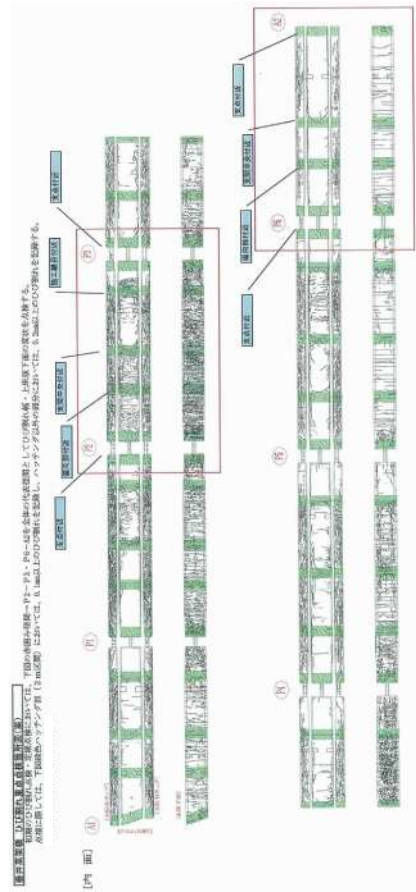
図-6.1 新調の橋の測定の推移

当初では、補強のための外ケーブルによる影響が懸念されたため以下の部分を重点的にひび割れ点検を行う箇所として、測定を行った。(図-6.1参照)

この重点点検箇所については、0.1mm以上のひび割れ幅について測定を行い、それ以外の部分については0.2mm以上のひび割れ幅のものを測定する。

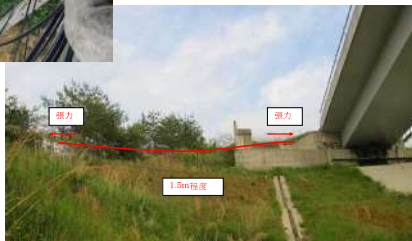
←動物にかじられた形跡

↓対策後

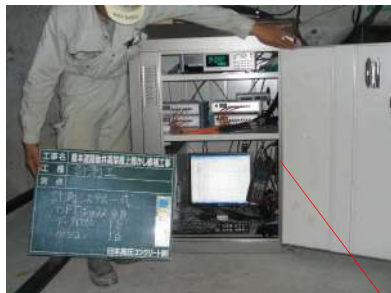
↑機器収納箱内の様子

機器類の保護および防湿対策として、機器収納箱に換気扇を取り付けて、24時間換気している。

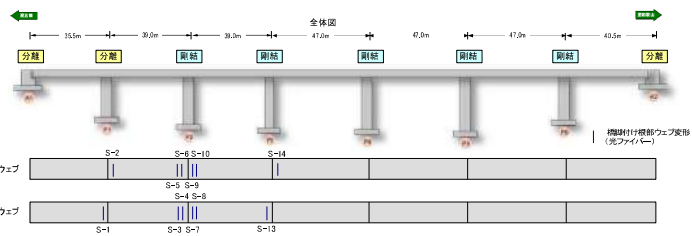
・S-10～S-14は同フロアボックス(床版)と繋がっており、温度が上がる夏期になると大きな上下変動が見られたため、2010/10～11に同フロアボックスの取替を行った。
