大震度直下型地震による河川への影響の総合的調査研究報告書

2017年3月

研究代表者：大本照憲（熊本大学）

（土木学会水工学委員会熊本地震災害調査団・団長）

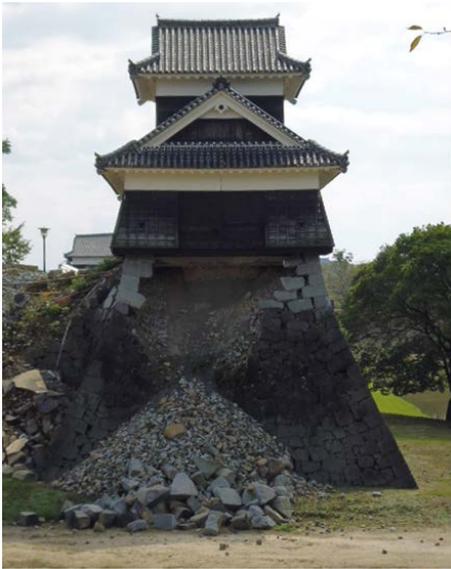
さらに、熊本県内では熊本城や阿蘇神社など歴史的な建築物の被害も随所に見られた（写真 1.2, 1.3）。また、宇土市役所庁舎など公的施設の損壊も多数発生し、役所の機能を移転せざるを得ない市町村も見られた。被害額については、種々の統計があるが、西日本新聞(2016)が地震発生半年後（2016年10月14日）にまとめたデータでは、3兆7945億円と推計されている。この金額は、阪神大震災の9兆9268億円、東日本大震災の16兆9000億円に継ぎ大きな金額であった。

写真 1.2 熊本城櫓の崩壊

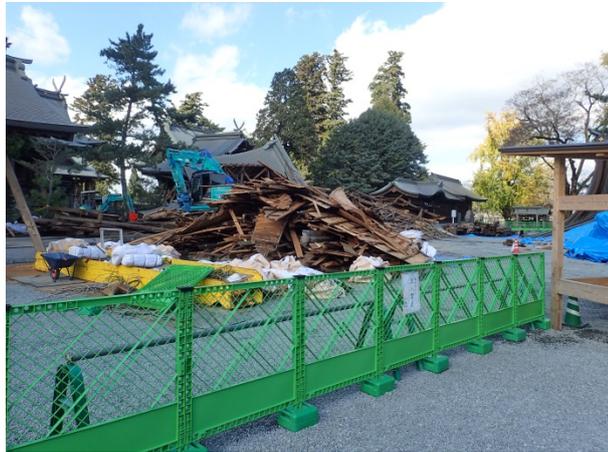
写真 1.3 阿蘇神社の崩壊

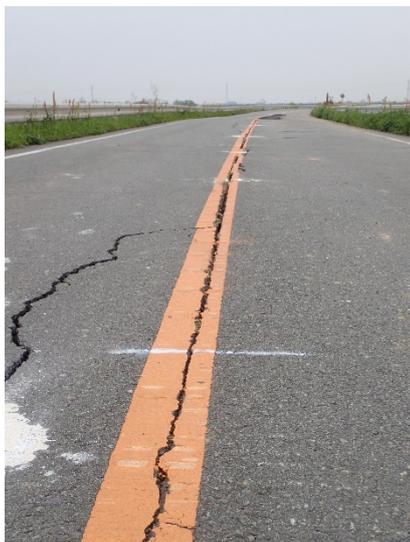
河川やその関連施設における被災状況は, 河川堤防の亀裂・地割れ (写真 1.4), 河川敷の液状化や亀裂・段差の発生 (写真 1.5) などの変状が発生した。一級河川の直轄区間では, 緑川水系の 127 箇所において堤防天端の亀裂・陥落, 堤体の沈下, 堤体の滑り崩壊, 特殊堤の損傷などが確認された。特に変状が大きかった 11 箇所については緊急復旧工事が行われた。また, 白川水系でも 44 箇所, 菊池川で 1 箇所の被災が確認された [国土交通省(2016b)]。これらは全て応急対策が施された。

写真 1.4 堤防道路のクラック(緑川)

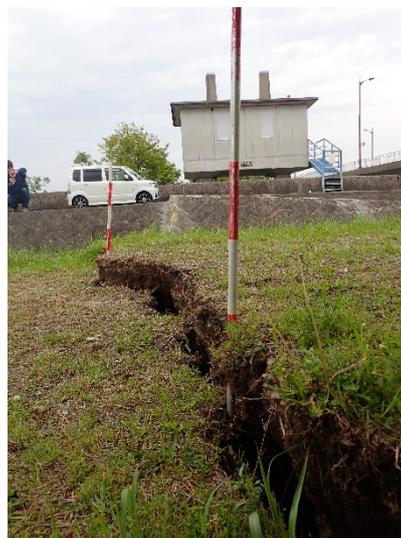
写真 1.5 堤内地に発生した段差(白川)

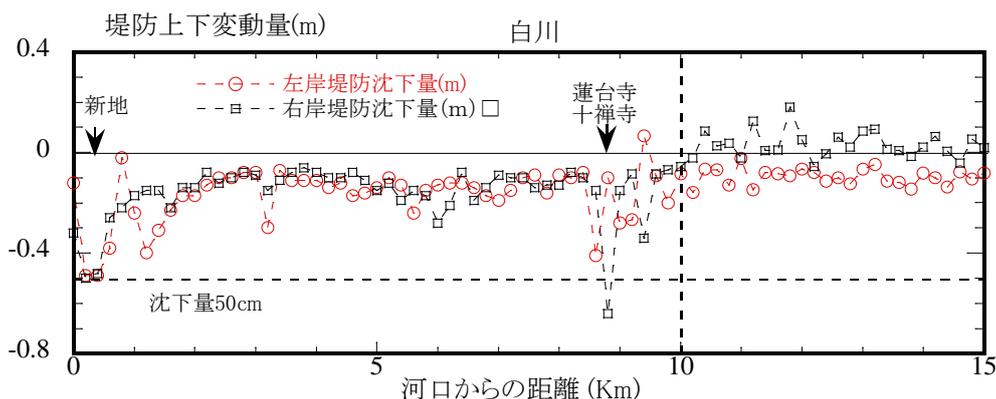
図 3.12 白川の堤防沈下量の流下方向変化

図 3.12 および図 3.13 は、各々、広域地盤沈下量を除いた白川および緑川の堤防沈下量を示す。図 3.12 から白川においては河口上流 0 km-10km の区間で沈下が大きく、特に白川右岸・新地地区の河口上流 0km-2km および白川右岸・蓮台寺、白川左岸・十禅寺地区の河口上流 8.6km-8.8km の区間で特に顕著であり、各区間では河口より 0.2km 上流の左右岸堤防で最大沈下量 50cm、河口より 8.6km 上流の右岸堤防で最大沈下量 64cm である。堤防の沈下量が大きい場所では明瞭な噴砂丘が確認され、堤体下部で液状化が発生したことが分かる。

緑川・白川堤防調査委員会資料によれば堤防の土質調査から河口より 10km 上流では盛土直下の基礎地盤 As 層は砂質土層厚さが平均 20m で地下水位も相対的に低く、N 値も比較的大きいことから堤防沈下量が低くなったことが指摘されている。また、新地地区は人工的な埋め立て地であり、蓮台寺および十禅寺地区は白川旧河道の上流端に当たり基礎地盤が相対的に緩い地盤であったことが考えられる。

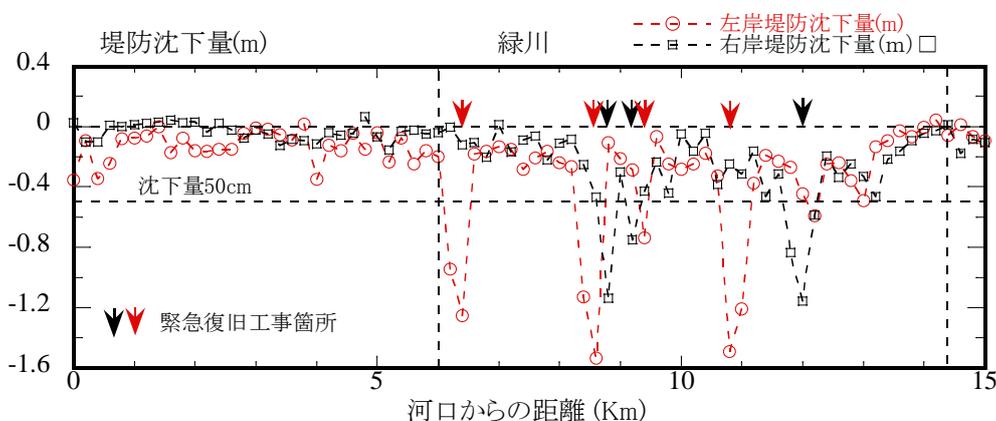
図 3.13 緑川の堤防沈下量の流下方向変化

一方、図 3.13 から緑川の堤防沈下量は白川に較べて遙かに大きく、河口上流 6km-14.4km の区間で顕著であることが認められる。この区間で 50cm 以上の堤防沈下量は、左岸では 4 箇所あり、河口上流 6km-6.6km の区間では 6.4km 位置で最大沈下量 1.25m、8.2km-8.8km の区間では 8.6km 位置で最大沈下量 1.53m、9.2km-9.8km の区間では 9.4km 位置で最大沈下量 0.73m、10.6km-11.2km の区間では 10.8km 位置で最大沈下量 1.49m、河口上流 12km-12.4km の区間では 12.2km 位置で最大沈下量 0.59m である。

国土交通省堤防調査委員会の報告書によれば、ボーリング調査により大規模縦断亀裂箇所の特徴として 1) 堤体材料が砂質土、2) 堤体下部が地下水位以下で飽和土、3) 同位置の細粒土砂含有率 F_c が 35% 以下であることが挙げられた。また、堤防沈下量が比較的小さい河口から 0km-6km 区間の緑川下流域の堤体は、粒径が比較的小さい粘性土で構成されていた。更に、河口より上流 16km 以上の領域では、堤防は砂質土層ではあるが、直下の基盤が砂礫層であったために堤防下部で飽和状態になりにくく相対的に液状化の可能性小さくなったと指摘されている。

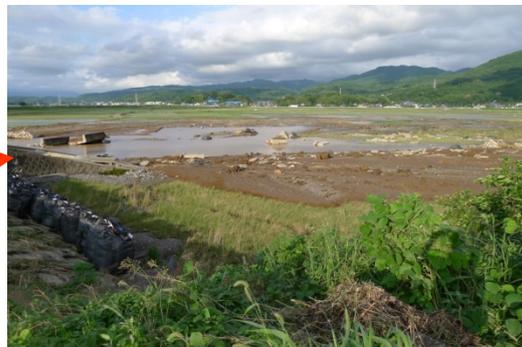
図 3.16 は 6 月 21 日午後 1 時 32 分における木山川氾濫の様子を示す。図 3.17 は堤内地の氾濫状況を示す。図 3.18 に木山川赤井観測所における水位ハイドログラフを示す。20 日の 22 時ごろより水位が急激に増加し、20 日 0 時には氾濫危険水位の 4.13m を大きく超過していることが分かる。図 3.19 に 6 月 23 日 17 時における熊本県による復旧工事の様子を示す。破堤規模は、流下方向におよそ 50m、決壊部の深さは約 2m であった。被害状況として田植えを終えた水田の物的被害は大きいものの、木山川左岸側の堤内地では民家は少なく、その民家も盛土しているため、全般的に被害は比較的少ない。右岸ではアスファルトで舗

装されているのに対して、左岸は土堤であり 2016 年熊本地震による堤体の損傷が左岸側で大きいことから、破堤の一因であったとも考えられる。

図 3.17 氾濫後の堤内地 2016. 6. 23 17 時頃

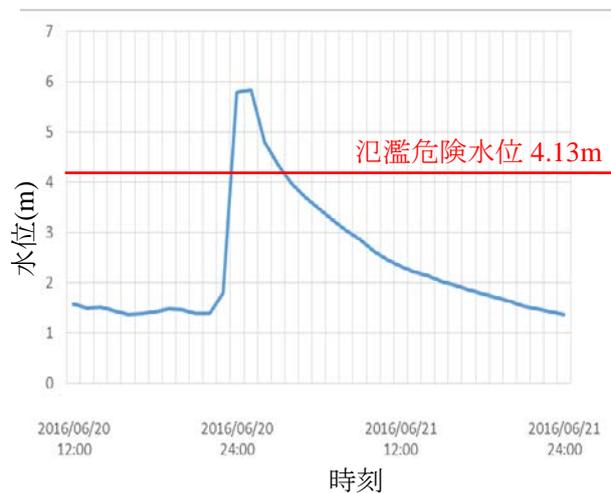
図 3.18 木山川水位ハイドログラフ
（赤井観測所）

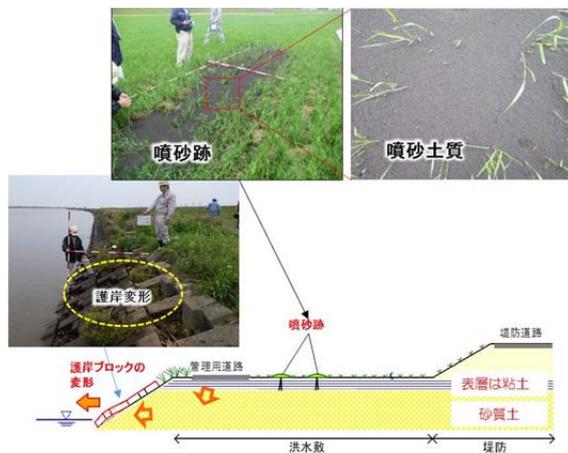
図 4.3 被害の概要（白川 3k000）

白川3k000右岸付近の高水敷を調査した。図4.3および図4.4に被災状況と周辺地質図⁷⁾の概要を示す。地質図より、表層には、シルト主体の砂層が薄く分布しており、以深は砂質土が5m程度分布している。当該箇所では、写真に示されるような噴砂が確認された。これは、地震動の作用によって高水敷下層の砂質土が液状化したものと推察される。噴砂の

土質は黒みがかっており、火山灰質の細砂であることが考えられる。なお、護岸ブロックには、はらみ出し等の変形が発生していた。

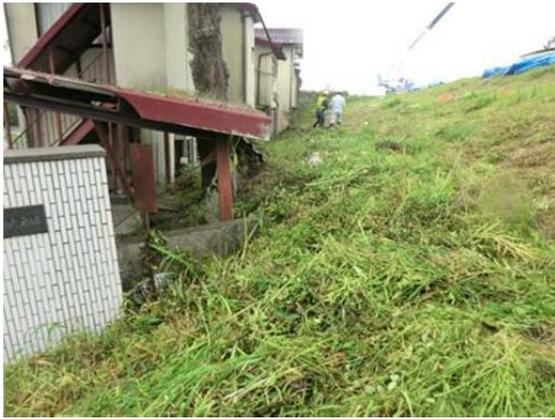
図 4.5 堤内側法面のはらみ出し

緊急災害復旧箇所（本震後）に指定された緑川中流域右岸の野田地先（8k800）を調査した。当該地区の堤防被害の特徴として、堤内側への堤体法面のはらみ出しによって、堤体と近隣施設が接触する被害が発生した（図 4.5）。当該地域の河川堤防直下には、表層に層厚が3～6mのAs1(c)層、6～8mのAs1(s)層が堆積し、その下にAc1層が10m以上堆積する地盤構成となっている（図 4.6）。被災の詳細を、図 4.7 に示す。堤防天端においては、盛土の縦断方向および横断方向に、クラックや段差等の大変形が生じた。また、堤内側の堤体法尻付近においては、周辺道路のマンホールで液状化に伴う抜上りや、坂路下での噴砂が確認された。堤防天端（道路）の陥没は、基礎地盤(砂質土)の液状化に伴う噴砂等の影響で発生した可能性がある。また、堤体法面のはらみ出しは、液状化に加え、地震動の慣性力が水平方向にも加わり、生じた可能性がある。地震荷重や基礎地盤の液状化が、堤防被

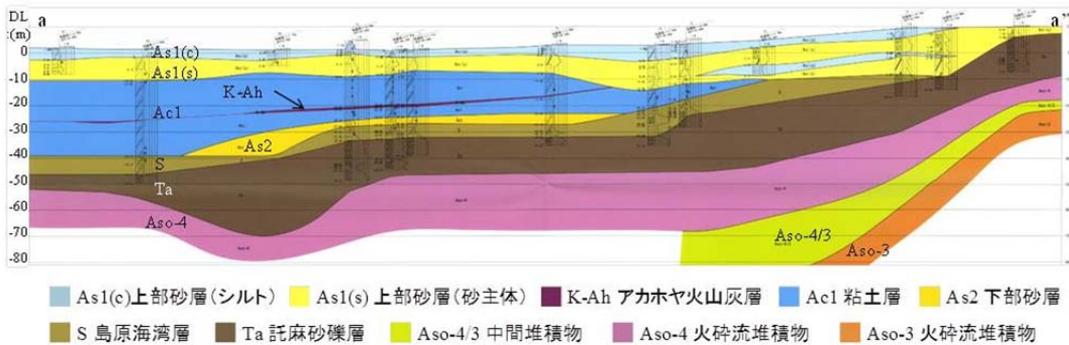
図 4.9 緑川水系における地質断面図 (a-a' 断面) (熊本地質業協会, 2003)

緑川左岸の富合町釈迦堂地先 (9k400) では、川表の高水敷で、地震による亀裂と噴砂が発生した (図 4.8)。当該地区では、天端が 1m 程度沈下し、川表の堤体法面には縦断亀裂の発生が報告されている。白川・緑川水系の堤防においては、現地調査によって、少なくとも 5 箇所以上の噴砂跡を確認するとともに、20 箇所以上の噴砂跡の報告がなされている²⁾。図 4.9 に、緑川河口から御船川にかけての東西方向の地質断面図 (図 4.2, a-a'断面) を示す⁷⁾。図に示されるように堤体直下の浅い地盤には、沖積砂層が広域に堆積している。このことから、前震から本震にかけて、基礎地盤の液状化によって、河川堤防被害が拡大したことが推察される。

また、1995 年の兵庫県南部地震において、ポートアイランドで発生した地表面沈下には、表層部の埋立土層の液状化に起因した沈下に加え、埋立土層直下の沖積粘土層での過剰間隙水圧消散に伴う時間遅れの沈下も含まれていたことが指摘されている⁸⁾。図中に示されるように、緑川下流域から中流域にかけては、沖積砂層 (As1) 直下に、10m から 30m 程度の沖積粘土層 (Ac1) が広域に堆積している。河川堤防を本復旧するにあたっては、サンプリング等の地盤調査を実施し、地震後の時間遅れを伴う沈下についても併せて検討する必要があると考える。

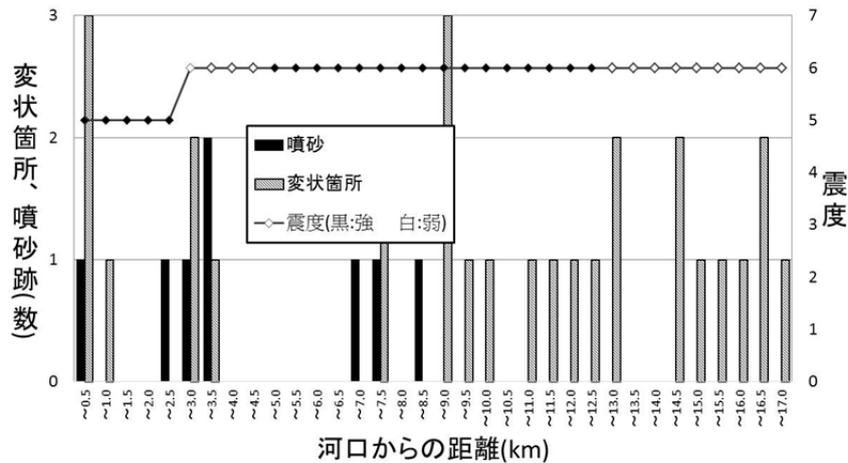
図 4.11 変状箇所、噴砂跡と深度の関係（白川右岸）

白川右岸の堤体変状箇所および噴砂跡と本震時の震度分布の関係を図 4.11 に、堤防沈下量と基礎地盤の層厚との関係を図 4.12 に示す。堤防沈下量は区間ごとの最大沈下量とし、地盤層厚は区間の平均値とした。河口からの距離が~0.5km、5.5~6.5km、8.5~10.0km の区間において堤防沈下量が大きくなっている。5.5~6.5km、8.5~10.0km の区間では基礎地盤の砂層厚が 15m~20m と大きく、基礎地盤の液状化が沈下の一因となっている可能性が考えられる。河口付近の~0.5km 区間では、基礎地盤の砂層厚が比較的小さいにもかかわらず、大きな沈下が確認されている。微地形区分では、当該地域は、干拓地・埋立地となっており緩

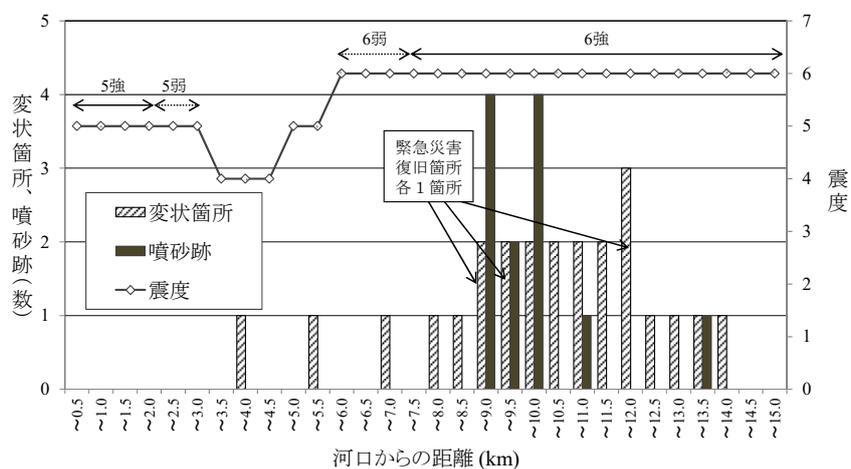
図 4.15 変状箇所、噴砂跡と深度の関係（緑川右岸 0k~15k）

緑川右岸中下流 (0k~15k) の堤体変状箇所および噴砂跡と本震時の震度との関係を図 4.15 に整理した。堤体変状や緊急復旧を要する大きな堤防被災は、震度 6 強の範囲に分布

している。盛土直下には、粘土層が1~5m程度堆積していた。堤防沈下量と基礎地盤の砂層および火山灰質層厚との関係を図4.16に整理した。堤防沈下量は区間(500m)ごとの最大沈下量とし、地盤層厚は区間の平均値を表示した。0k~3k付近では、震度5の範囲に分布しているが、堤防沈下量や堤体変状が抑制されている。当該地域では、事前に、築堤時の引き込み沈下やすべり破壊防止対策として鋼矢板等の対策工が実施されており、被害の軽減に効果があったものと推察される。8k~10k付近の一部区間では、堤体の変状や堤体付近での液状化の発生が確認されており、堤防沈下量も大きくなっている。これは、堤体下には砂層が8m~13m、火山灰質層が6~8m程度堆積していることから、基礎地盤の液状化によって堤体被害が拡大した可能性を示している。熊本阿蘇由来の火山灰質層の液状化強度等については、今後詳細に検討していく必要がある。

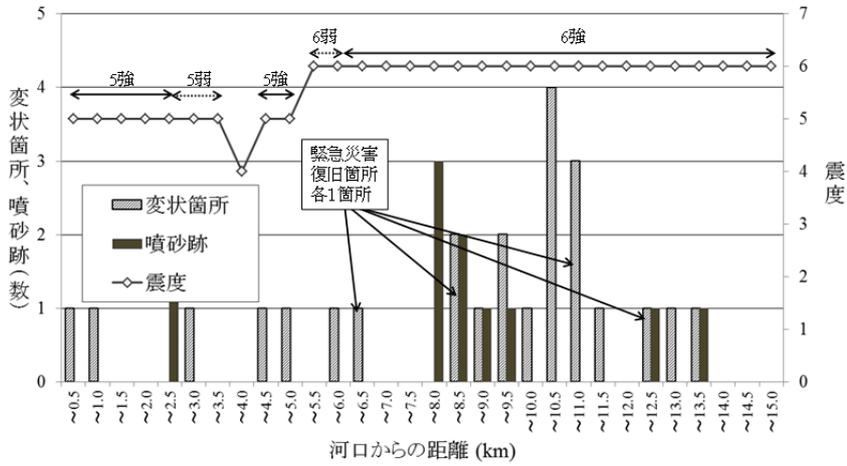
図 4.17 変状箇所，噴砂跡と深度の関係（緑川左岸 0k～15k）

緑川左岸中下流（0k～15k）の堤体変状箇所および噴砂跡と本震時の震度との関係を図 4.17 に、堤防沈下量と基礎地盤の砂層および火山灰質層厚との関係を図 4.18 に整理した。緊急復旧を要する大きな堤防被災は、震度 6 強の範囲に分布していたことが確認できる（図 4.17）。微地形区分を確認したところ、震度 6 強に見舞われた範囲の中で、自然堤防区間（6k500～8k000）では堤防被災は相対的に被害が小さかった。また被災の程度が大きい区間（8k000～13k000）では、微地形区分として氾濫平野、旧河道、自然堤防が入り混じっていることが確認された。旧河道および浜戸川との合流部付近で噴砂が発生している傾向にある。堤防沈下量が大きな被災箇所では、基礎地盤の砂層および火山灰層厚が他区間と比較して相対的に厚くなっている。微地形や地盤構成と堤防被災との密接な関連性が窺える。

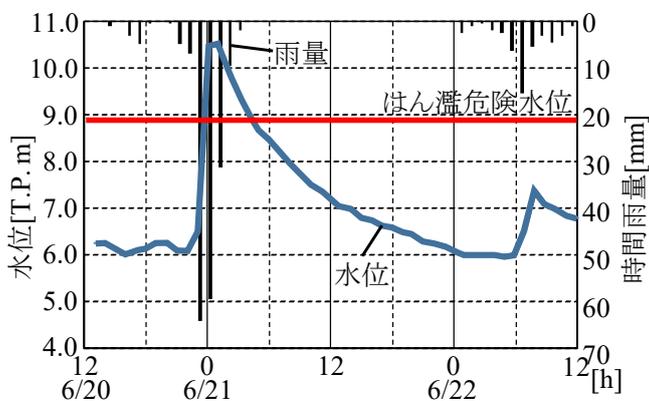
図 4.24 6 月 20 日豪雨の時間雨量（益城アメダス観測所）と水位（赤井水位観測所）の時系列変化

2016年の6月20日豪雨における気象・河川水位状況を見るために、時間雨量（益城アメダス観測所）と木山川水位（赤井水位観測所）の時間変化を図4.24に示す。これより、6月20日深夜から時間雨量50mmを越える雨が2時間継続し、わずか6時間で177mmの短時間豪雨が発生した。この豪雨に伴って、6月20日23時過ぎに木山川の水位は上昇し、21日0時にははん濫危険水位を大幅に越えて10.5[T.Pm]に達した。この1時間で4.5mの水位上昇が見られた。1時でも時間雨量は31mmが観測されたが、水位上昇は止まり1時の水位

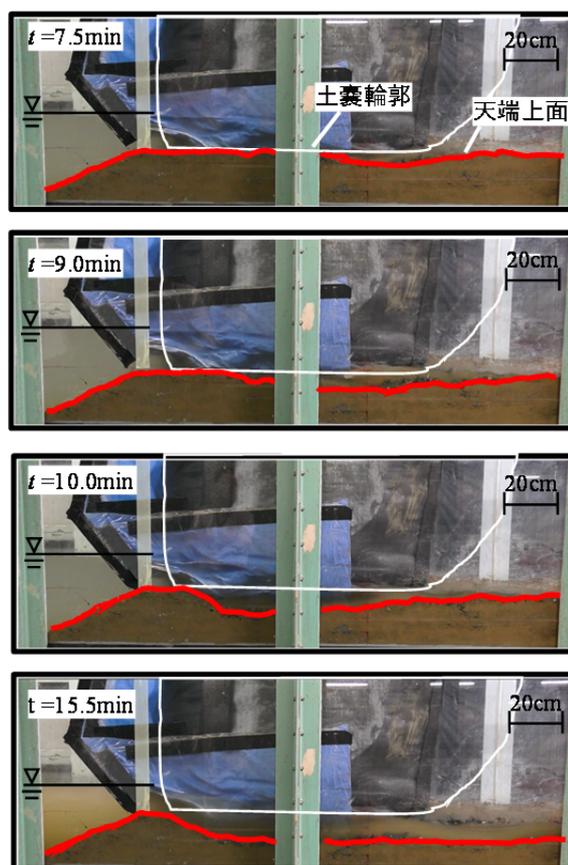
図 4.29 側面から撮影した土嚢周囲の洗掘の様子（ t は水位が天端に到達してからの時間を示す。図中白線と赤線は側面ガラス上の土嚢輪郭と天端上面を示す）

土嚢周囲の洗掘状況を把握するために、水路側面から撮影されたスナップショットを図4.29に示す。水位が天端に到達してからの時間 $t=7.5, 9.0, 10.0, 15.5\text{min}$ における結果を例示する。これより、 $t=7.5\text{min}$ では、土嚢下流部から洗掘が開始し、 $t=9.0\text{min}$ には洗掘範囲が上・下流に広がり、この時点での最大洗掘深は5cmであった。次に、 $t=10.0\text{min}$ には洗掘範囲がさらに上流側に広がり、最終的に、 $t=15.5\text{min}$ では洗掘孔が土嚢直下を貫通して一種のパイピングが生じ、洗掘深は11cmに達した。このように、浸透のみでパイピングによる土嚢下の洗掘現象が発生しており、現地条件でも十分生じたものと推察される。なお、現地では土嚢間の直下で局所洗掘が生じたが、本実験では土嚢と水路壁面間を土嚢間として与えた。そのため、壁面摩擦の影響により土嚢直下の流速の減少やそれに伴う洗掘範囲の減少が見られた可能性があり、土嚢間の再現実験を行うことは、今後の課題である。

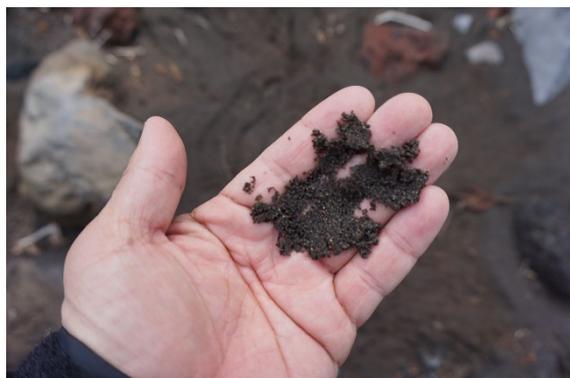
図 5.3 黒色の細粒土砂

山王谷川は、阿蘇カルデラ内の烏帽子岳の西側斜面を西に流れる溪流である（図 5.2）。流域内の表土は図 5.3 に示すような黒色の細粒土砂で覆われている。図 5.4 に示すように

4月16日の本震時に発生した斜面崩壊により、下流の宅地まで到達する土石流が発生した。図5.7は、土砂氾濫域下流端付近の家屋の被災状況である。河道内には、直径数十cm～数mの巨礫が存在するが、河道から氾濫して家屋に流れ込んだ土砂は、図5.3に示した地盤表面を薄く覆っている黒色の細粒土砂であった(図5.8)。図5.9(a)に図5.7に示した家屋の直上流に位置する橋梁の被災後の様子を示す。また、図5.9(b)に被災直後(2016年4月25日)の橋梁の様子を示す。被災直後の写真からわかるように、橋梁には直径2m～3m程度の2つの巨礫が引っかかっており、これらの巨礫によって河道が閉塞され、土砂の氾濫が助長されたことが推定される。図5.10は、図5.9の橋梁の左岸側の様子である。土石流も河川流と同様に、橋梁周辺で迂回流として流下し、河岸が浸食されていることがわかる。

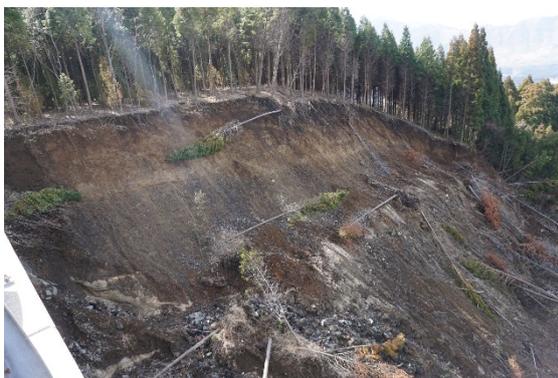
図 5.4 薄い表層の黒色土

細粒土砂層の厚さは非常に薄く、多くの場所で1mに満たない厚さである。図 5.5 に Google Earth による被災前（2016年4月15日）の流域の写真を示す。図 5.2 と比べると、地震によって非常に多くの斜面崩壊が発生していることがわかる。これらの斜面崩壊の多くは4月16日の本震時に発生したと考えられ、ほぼ同時刻に急激な土砂が生産され溪流に流れ込んだことが推察される。

木が堆積していることがわかる。図 5.4 に示すように、表土の崩壊・浸食厚さは非常に薄い、図 5.2 に示すように、崩壊・浸食面積が非常に広いため、多くの流木が生産されたと考えられる。本砂防ダムにより、流域からの総流出土砂量(約41,000m³)の半分(約20,000m³)がダム上流域に堆積したとのことである²⁾。また、砂防ダム右岸側の袖部が破壊されており、図 5.14 に示すように、下流の左岸側まで流れていた。

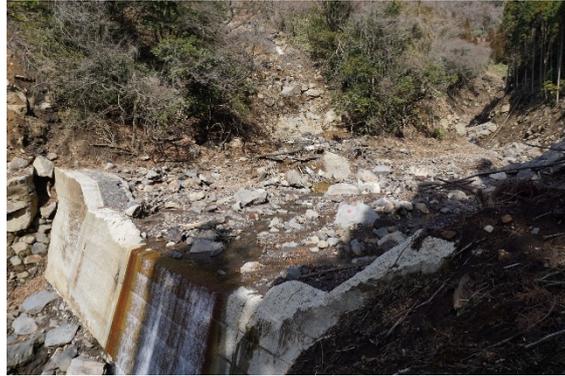
図 5.6 流域内の砂防ダム

本溪流は、以前から土砂の生産が活発だったようであり、図 5.6 に示すように、溪流内

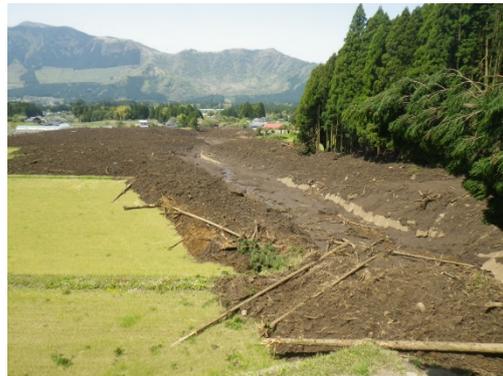
図 5.11 被災直後の氾濫域上流部

図5.11は、被災直後(2016年4月20日)の氾濫域上流部である。氾濫した土砂及び河道内の土砂は、黒色の細粒土砂であることがわかる。しかし、図5.12に示すように、河道内の細粒土砂の下は数十cm～数mの巨礫であることがわかる。

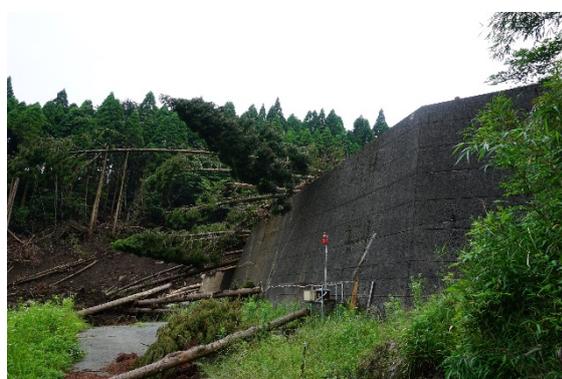
図 5.13 氾濫域上流端の砂防ダム

図5.13は、氾濫域上流端に位置している砂防ダムである。ダム内には、非常に多くの流

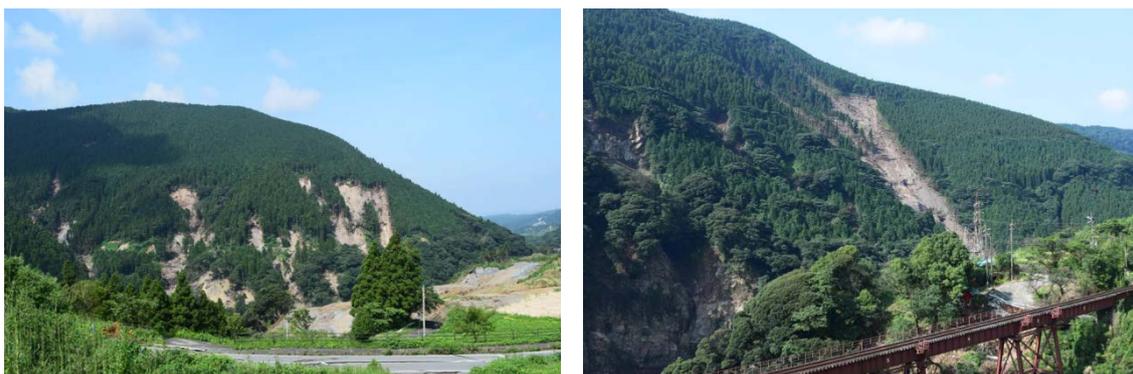
図 5.32 白川河岸付近での土砂崩壊（立野，2016 年 7 月 21 日）

熊本地震により、震源地である熊本県熊本地方を中心に甚大な被害が生じた。その中で、白川流域では土砂崩れが多発した（図 5.32）。これらの土砂崩れにより多量の土砂・流木が河道に流入した。これらの河道に流入した多量の土砂・流木は、下流へ流され、河道や図 5.33 に示す白川河口干潟へと堆積したと考えられる。

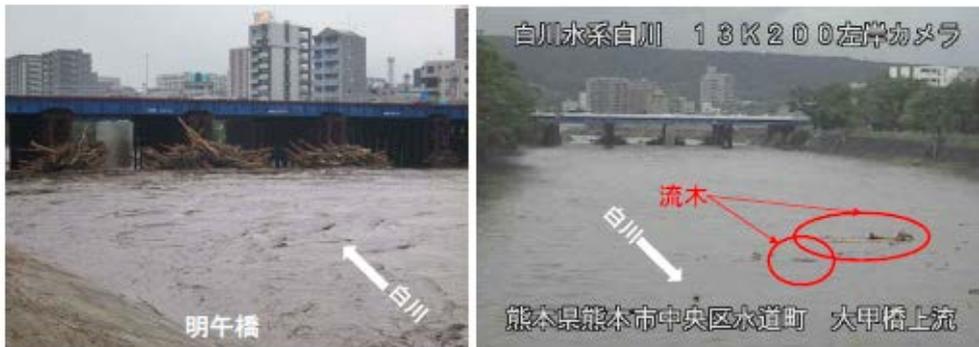
写真 6.1 明午橋での流木集積状況 (2016年6月21日) [熊本河川国道事務所(2016a)]

第2章でも触れたとおり、6月20～21日の出水により流下したと推測される流木が直轄区間に大量に集積したと推測される。実際に、白川の明午橋（直轄区間、13k800付近、**写真 6.1**）には流木が集積したため6月22日に緊急撤去作業が24時間体制で行われ、23日までに約300空 m^3 の撤去を完了した。県管理区間の吉原橋では、6月23日までに約50空 m^3 が撤去完了した。〔熊本河川国道事務所(2016a,b)、九州地方整備局(2016b)〕さらに、大甲橋（13k200付近、**写真 6.2**）にも集積が見られ、6月30日に撤去作業が行われている〔熊本河川国道事務所(2016c)〕。なお、白川での期間内の総回収量は、**図 6.2** に示す橋梁で約8,000空 m^3 と見積もられている〔九州地方整備局(2016d)〕。

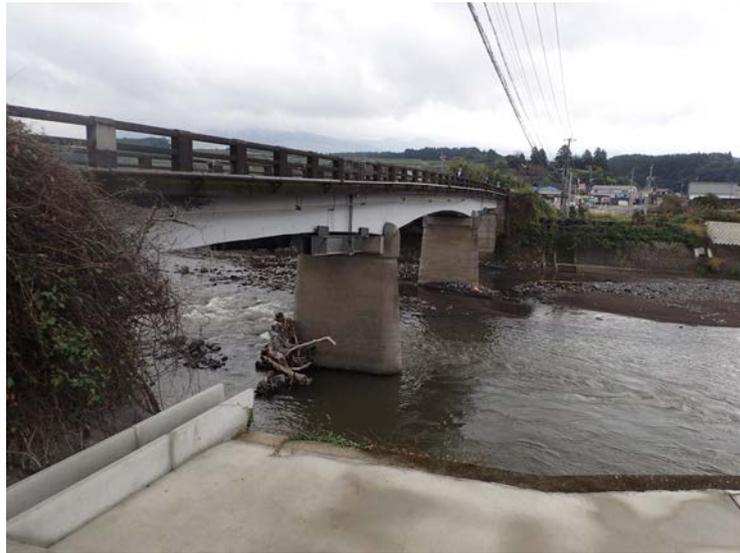
写真 6.3 森橋における流木集積（2016 年 10 月撮影）

できないものとクリアランスが明らかに大きく流木の集積による影響が発生しないものを除いた 549 橋梁を対象とした) における流木発生ポテンシャルを算出した (図 6.6). 白川下流端位置における流木発生ポテンシャルは約 8,140m³ と見積もられた. また, その情報を用いて, 対象橋梁の諸元を現地踏査で測定し, 各橋梁への相対的な集積リスク (矢野ら(2016)の評価法における定数 $k=10$ の場合) を評価した (図 6.7). 図 6.2 で示された流木撤去が行われた橋梁のうち, 弓削橋, 吉原橋, 明午橋が高く評価されている. また, 上位 2 位に位置している森橋では現地踏査の時点で流木の小規模な集積が確認された (写真 6.3).

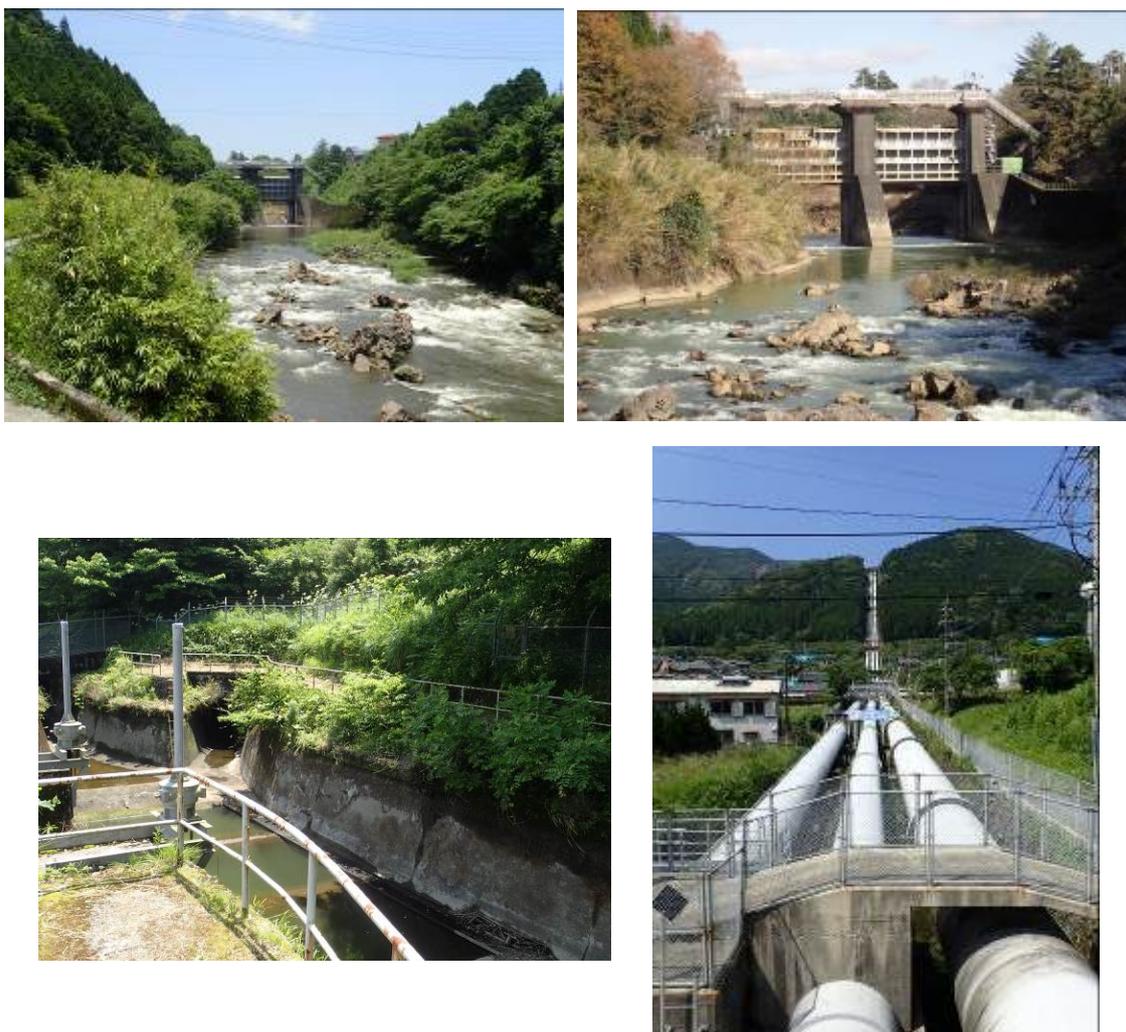
図 7.6 黒川第一発電所の各施設

本節では、九州電力(2016a; 2016b; 2016c)、九州電力熊本支社(2016)と黒川第一発電所設備損壊事象に関わる技術検討会(2016)をもとに、九州電力の所有する水力発電施設を対象として熊本地震による被災状況を考察する。熊本地震においては、4月14日21時26分に発生した前震(益城町で震度7)では発電所の設備被害は確認されなかったが、同16日1時25分に発生した本震(益城町、西原村で震度7)の影響により、発電所9カ所で被害が発生した(九州電力, 2016a; 2016b)。表7.1には、九州電力(2016b)の資料から、前震以降の一連の地震において震度5弱以上の強震動を受けた水力発電所数と、地震により被災した発電所数を合わせて示す。表より、合わせて68もの発電所(九州電力の所有する水力発電所数の約48%)に強震動が作用し、そのうち、震度5強以上が作用した9発電所(13.2%)で被害が生じたことが分かる。なお、被害を受けた設備は12カ所におよび、その内訳は、堤体天端が一部沈下したダムで1カ所のほか、導水路で6カ所、水槽、水圧管路で各1カ所であった(九州電力, 2016b)。ダム堤体の沈下は安全性に大きな影響及ぼすものでは無く、この他の被害は地震に伴って発生した崩壊による地形変化や土砂移動が原因と考えられる。7.2で前記したように、土砂崩壊は南阿蘇村を流れる白川水系の周辺に集中したが、最も被害の大きかったのは、震度6強の地震動が作用したとみられる、黒川第一発電所(導水路埋没、水槽一部破損、図7.6)であった。

(上段：取水堰（左 5/30，右 11/25 撮影），下段左：導水路と沈砂池，同右：水圧管路）

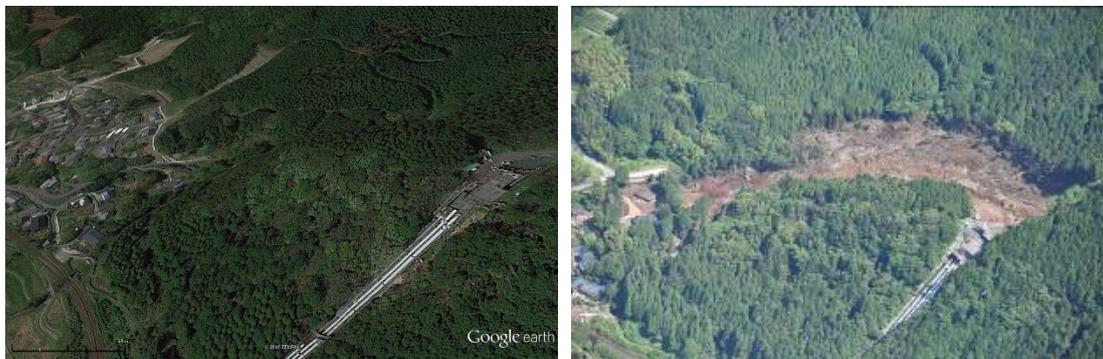
図 7.8 熊本地震前後の黒川第一発電所ヘッドタンク周辺における景観の変化
(左 4/15 時点：Google earth 提供，右 5/31 時点：防災科学技術研究所提供)

被害を及ぼした。図 7.7 には、黒川第一発電所設備損壊事象に関わる技術検討会（2016）によりまとめられた、各種発電施設の損壊と対応の経緯を示す。特に、ヘッドタンク（水槽）周辺の立野川地区では、地すべりによって大きく地形が改変して導水路や水槽などの設備が損壊し、発電用水が周辺の崩壊土砂とともに下方に位置する南阿蘇村新所区に流入することによって、死者 2 名が発生する事態となった（国土交通省水管理・国土保全局砂防部，2016b；2016c）。図 7.8 には発災前後におけるヘッドタンク周辺の斜め写真を、図 7.9

ドタンクからの水流出は約 1 万 m³, 阿蘇大橋付近から黒川への水流出は約 20 万 m³ と算定されている (図 7.7, 黒川第一発電所設備損壊事象に関わる技術検討会, 2016)。また, ヘッドタンク周辺における, 地質調査, 構造物調査, 土砂到達状況調査から, 崩壊土砂は地震の影響で表層側の岩盤部に割れ目の開口による緩みが発生して岩盤部が崩壊したことによるものと推定されている (黒川第一発電所設備損壊事象に関わる技術検討会, 2016)。

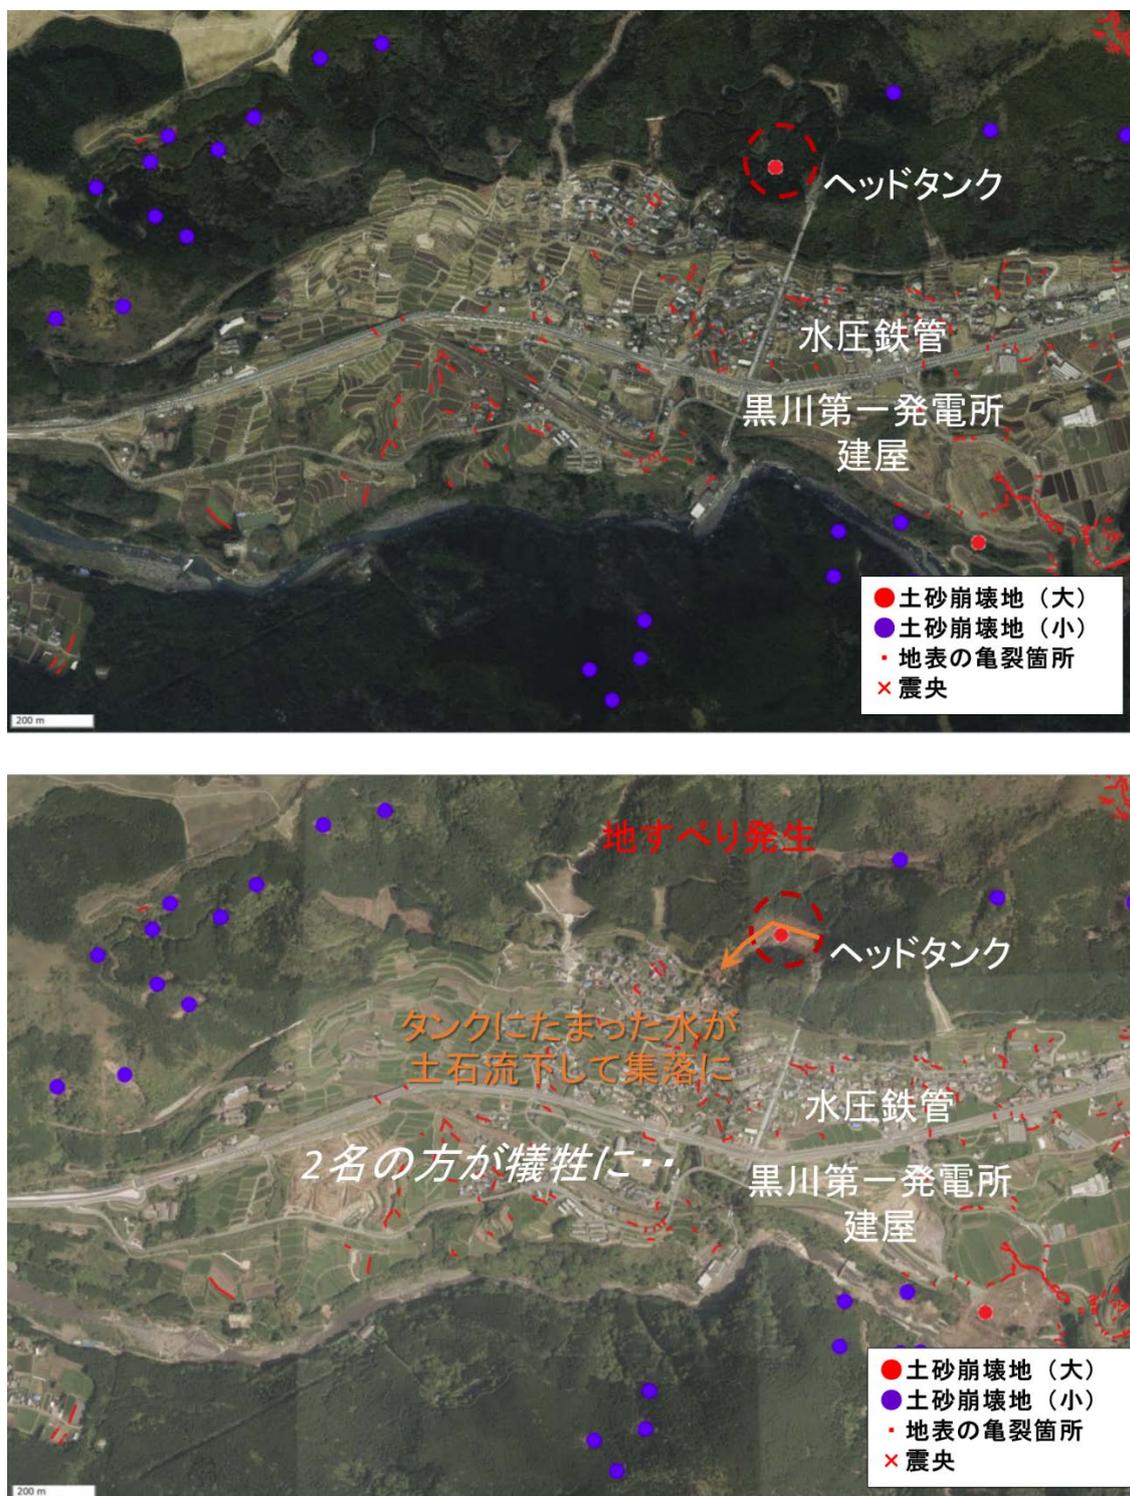
図 7.9 熊本地震前後の黒川第一発電所周辺における空中写真（出典：地理院地図～空中写真，平成 28 年熊本地震土砂崩壊地，地表の亀裂，震央を表示）

（上：簡易空中写真（地震前），下：平成 28 年熊本地震西原 2 地区正射画像（4/20））
