# 2017年九州北部豪雨 調査団先遣隊速報

日田花月川の被災状況

九州大学 矢野真一郎  
(水工学委員会調査団幹事)

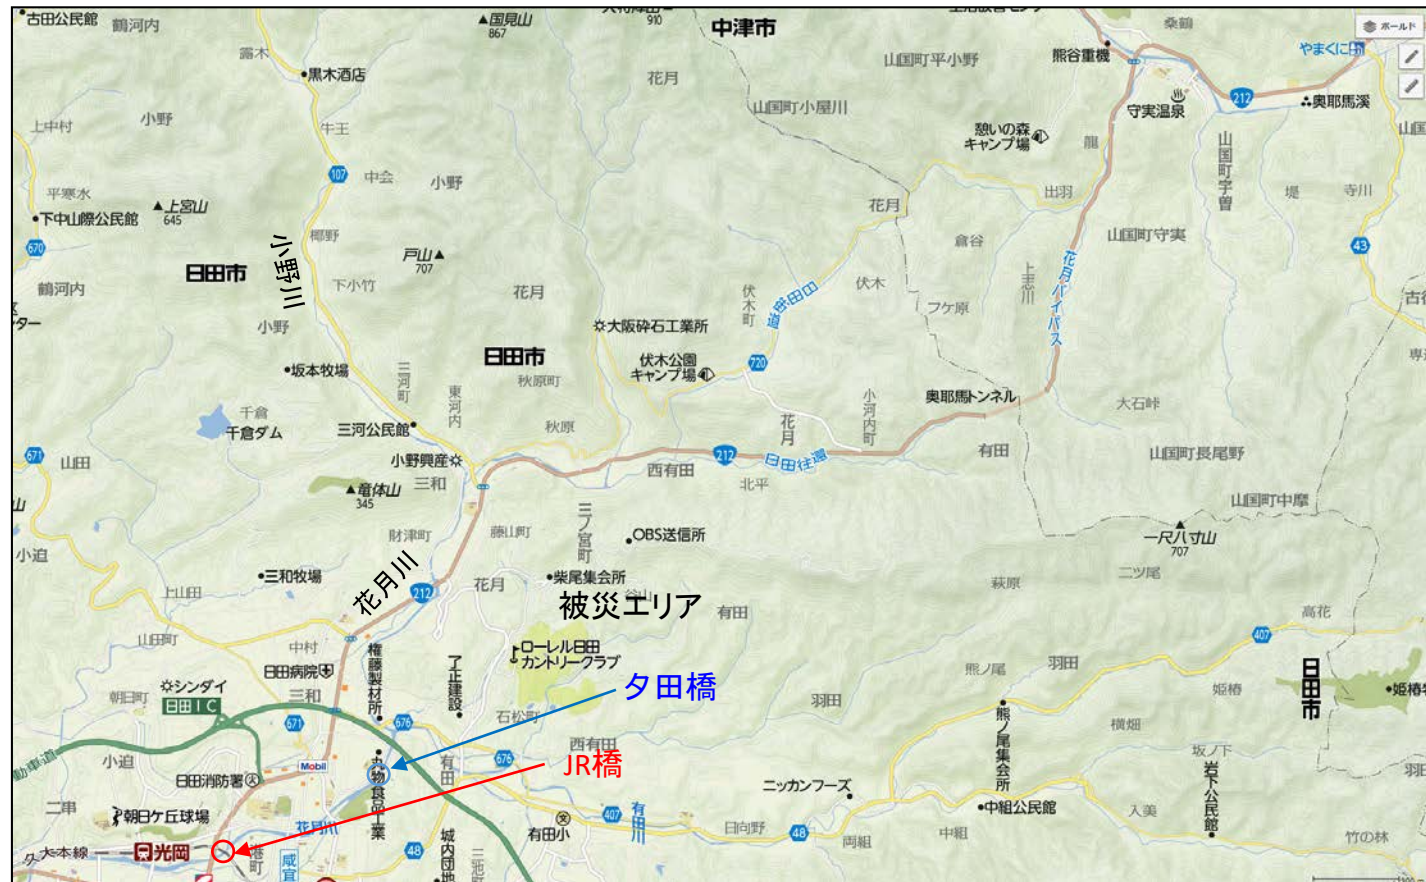
- ・日田市街地を流れる筑後川支川花月(かげつ)川では、**7月5日19:50**に花月水位観測所で**観測史上最高水位の4.50m**を記録。これまでの史上最高はH24年九州北部豪雨での4.37m。**氾濫危険水位3.35mを上回る水位を4時間**程度(18時～22時ごろ)を維持した。
- ・2k700のJR橋(久大本線)が7月5日午後6時半頃(地元住民の証言:ただし、花月の水位変化から見ると19:30～20:00の間ではないかと推測される。)落橋した。
- ・また、H24年は堤防決壊が2箇所発生したが、今回は決壊はなし。越流による氾濫が発生し、**H24年と比べ雨量は1.6倍だが、3割減の浸水面積**[国土交通省7/14時点発表]。(ただし、内水と外水が分離されていない。)
