熊本地震調査報告書

調査団名「熊本地震の復興インフラの高耐久化・高品質化に関する調査」（土木学会コンクリート委員会）

2. 調査報告

付録：熊本地震による橋梁・建築物の被害調査報告

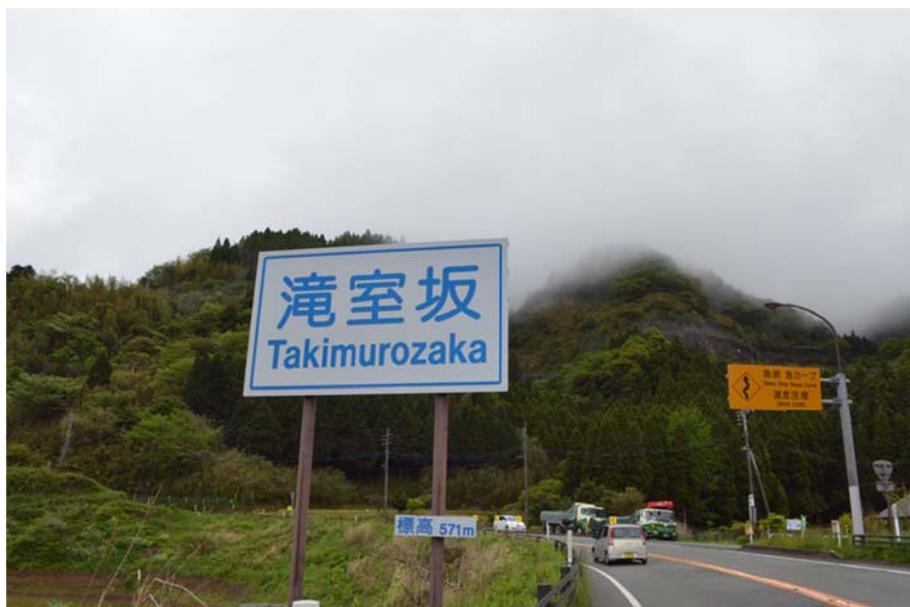
写真1 国道57号滝室坂の入口

現道の国道57号滝室坂は約4kmの区間の標高差が220mあり、最高地点で標高が800m近くになり、道路線形も悪い。滝室坂が位置する阿蘇外輪山のカルデラ周縁は、溶結凝灰岩の上に火山灰が浅く堆積している箇所が多く、傾斜角も約30度と急峻であるため、大雨が降ると表層が崩落しやすい特徴がある。

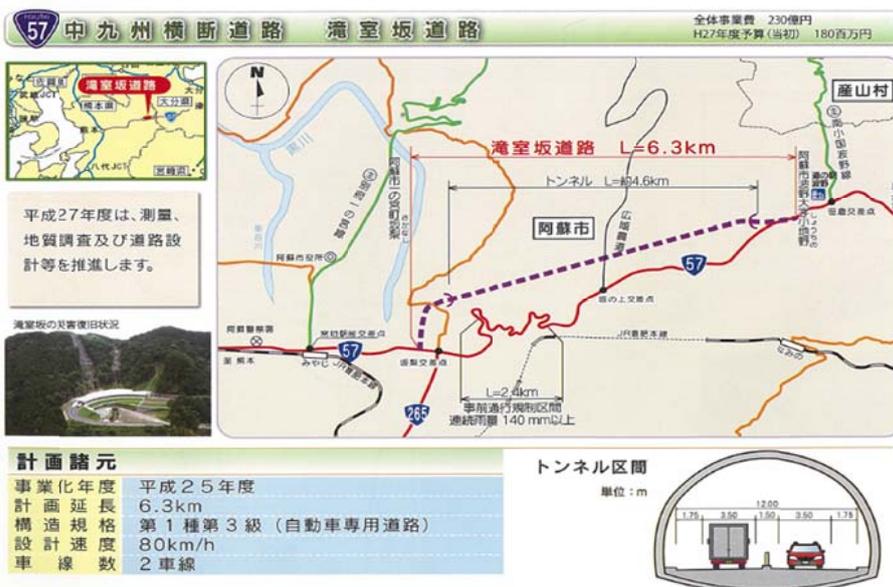
図-2 滝室坂道路の計画概要 (熊本河川国道事務所「くまもとの川と道 2015」より引用)

図-2 に示すように、滝室坂道路は延長が 6.3km で平成 25 年度に事業化されている。約 4.6km のトンネル区間を含む。後述するように、このエリアは凍結抑制剤を散布する凍害環境にあり、また、既設のコンクリート構造物には凍害や ASR による劣化が発生している。新設する滝室坂道路においては、将来の維持管理負担の軽減を目的としたメンテナンスフリー化が望ましく、新設時の高耐久化の取組みが望まれる。

凍結抑制剤を大量散布する東北地方整備局の復興道路・復興支援道路等におけるコンクリート構造物の品質確保・耐久性確保の取組みを応用することが可能であると考えられる。
