石狩・十勝・常呂川水系 以外の状況

北見工業大学 社会環境工学科
教授 早川 博

1. 胆振・日高地方

2. オホーツク地方

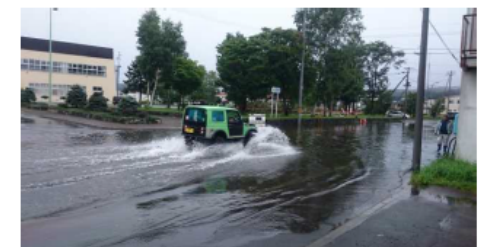
標茶町市街地の浸水状況(内水)

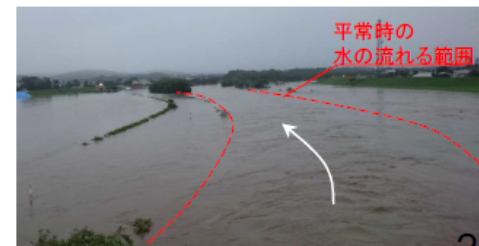
標茶地点 (KP46付近) 河道状況
