2015年関東・東北豪雨災害土木学会・地盤工学会合同調査団関東グループ 速報会 平成27年12月15日13:30-16:30・主婦会館7Fカトレア(東京都四ツ谷)

# 平成27年9月関東・東北豪雨(153) (15

櫻井正明 SAKURAI MASAAKI

#### 栃木県における斜面災害

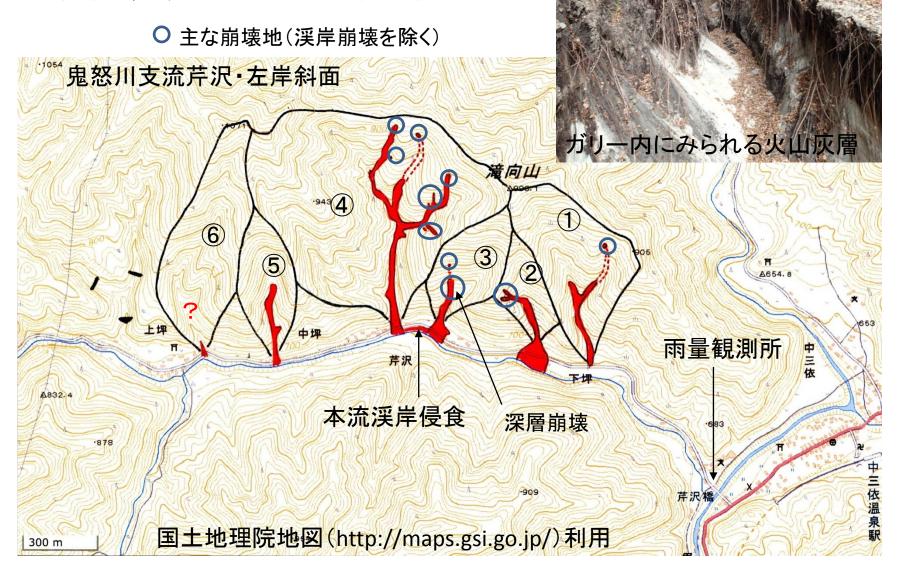
#### 芹沢地区平面図

- 場所により、多様な土砂移動が見られる。
- 複数の土砂移動現象が重なって発生している。
- 小流域・斜面内には、角礫を含む堆積物(火山灰層を含む)が形成されている。
- 支沢の流出土砂により、芹沢本流の河床が上昇し、渓岸侵食等が発生した。

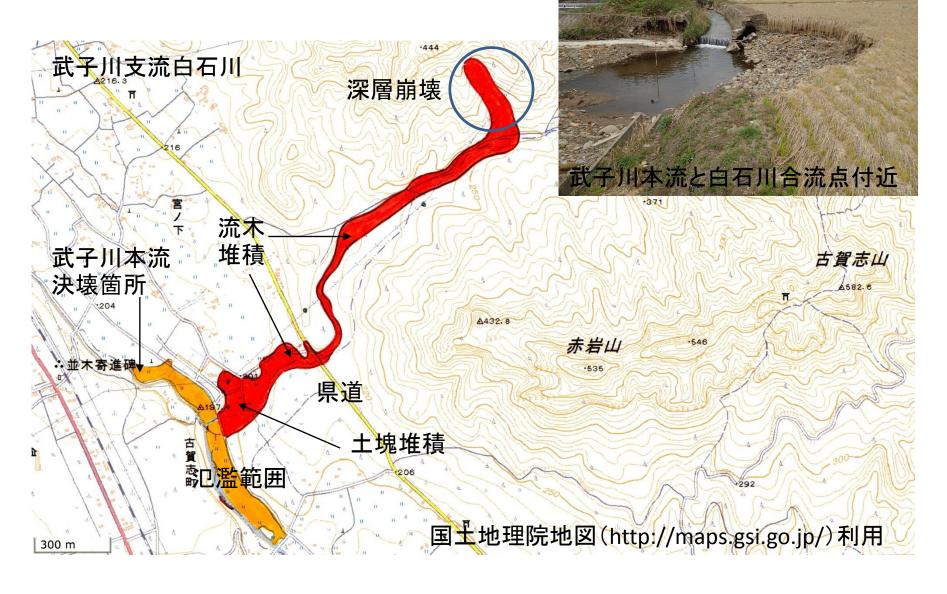
## 白石川平面図

- ・ 地質:基盤岩は付加体(粘板岩・チャート)であり、緩 斜地では、 関東ローム(軽石層を含む)が表面を 覆っている。
- 凹地に堆積した関東ローム(軽石主体)が崩落し、崩落した土砂が土砂流となって流下した。
  - 深層崩壊 幅80m、長さ350m、深さ8m (硬質な基盤岩は崩落していない)
  - 火山灰・軽石からなる土塊が遠方まで到達している (1.6km)。
- ・ 土砂流は、武子(たけし)川に到達
  - 土砂流の流下 長さ1.8km、幅 60~80m(中流)
  - 到達地点は、武子川が決壊して洪水流が侵入しているために詳細は不明である。
- 被害状況
  - 県道、家屋、耕地に土砂流入
