# 2010年「チリ地震合同調査団」報告会

<日本地震工学会・(社)土木学会・(社)地盤工学会・(社)日本建築学会>

日時；平成22年4月20日(火) 13:30~18:00

## 2010「チリ地震合同調査団」報告会

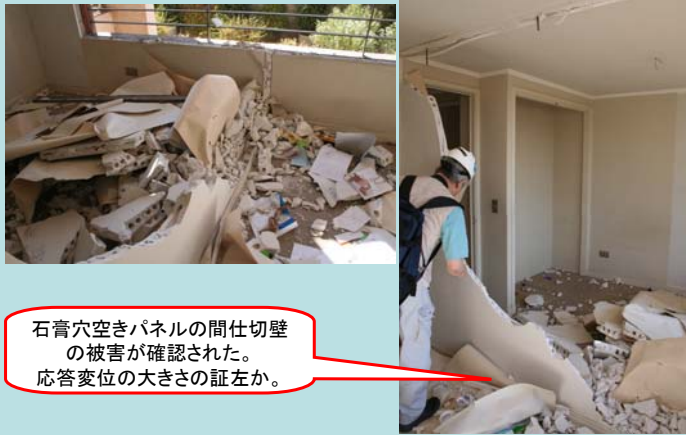
被害例7: 非構造壁の被害  
(前出の被害例3: Edificio Sol Oriente 1 y 2)

石膏穴空きパネルの間仕切壁の被害が確認された。応答変位の大きさの証左か。

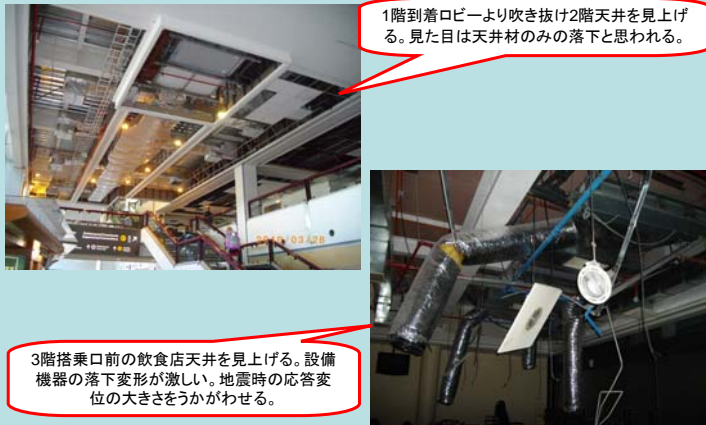
被害例1: 鉄骨構造建物での天井材落下  
(サンチアゴ国際空港 国際線ターミナル 2010-03-28および04-05)

1階到着ロビーより吹き抜け2階天井を見上げる。見た目は天井材のみの落下と思われる。

3階搭乗口前の飲食店天井を見上げる。設備機器の落下変形が激しい。地震時の応答変位の大きさをうかがわせる。
