## 平成 25 年 7 月山形豪雨災害調査報告（速報）

水工学委員会水害対策小委員会調査団

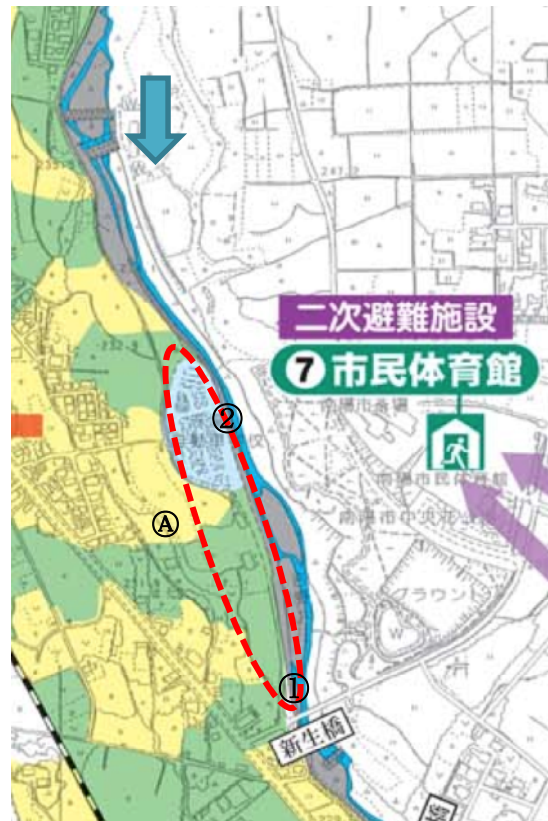
図 1 に赤湯自動車学校周辺の浸水想定図を示す．赤点線の部分に赤湯自動車学校は位置する．洪水は自動車学校の教習コース上流側（図 1 の②の上流側）から浸水し，15 分くらいで 50 cm の浸水深さとなった．敷地内への土砂堆積，そして多数の教習車の浸水被害が発生した（写真 1）．

赤湯自動車学校は教習車コースの浸水想定深さが 1.0～2.0 m の区域で，他の建物などの区域も 0.5～1.0 m の浸水深さが想定されるなど，赤湯自動車学校は周辺区域に比べ一際水害のリスクが高い区域とされる．また，左岸側は約 3 m の高台で，その上に建設された市民体育館は二次避難施設に指定されるなど，浸水リスクがないことが図 1 より明らかである．すなわち，高水時に洪水は左岸には浸水せず，毎回右岸に浸水する状況であることが推察される．写真 2 に赤湯自動車学校建設前後（1964 年開業）の状況を示す．A の位置から赤湯自動車学校の教習コースは旧河道の上に位置することがわかる．関係者からの聞き取りでも，毎年浸水があるとのことであり，赤湯自動車学校の水害リスクは非常に高いことが推察される．

図 1 赤湯自動車学校周辺の浸水想定図．矢印は流下方向，赤点線は赤湯自動車学校の位置を示す．

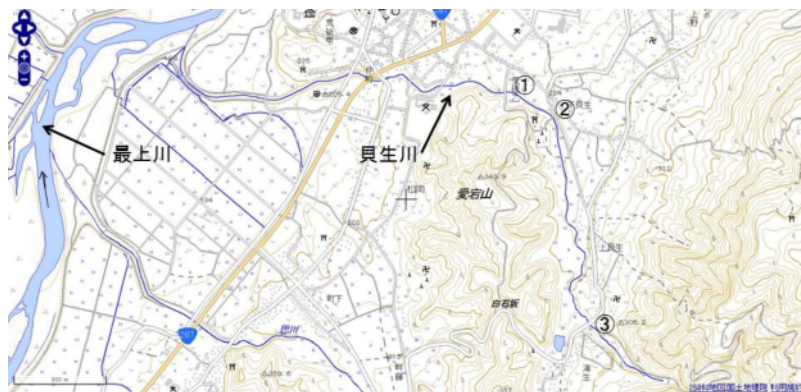
図1 貝生川流域における調査地点

図1に貝生川流域における調査地点を示す。写真1は①の地点に位置する愛宕橋上流の被災地点を示している。湾曲部における外岸側護岸が決壊するとともに、この箇所から流れが田畑に乗り上げ、直進して被害を発生させている。写真から幾分判別しにくいですが、この箇所で護岸のタイプが変わっており、その不連続部において護岸が決壊が生じている。同様な決壊箇所が地点②であり、写真2に見られるように湾曲部外岸の護岸不連続部において被災が生じている。

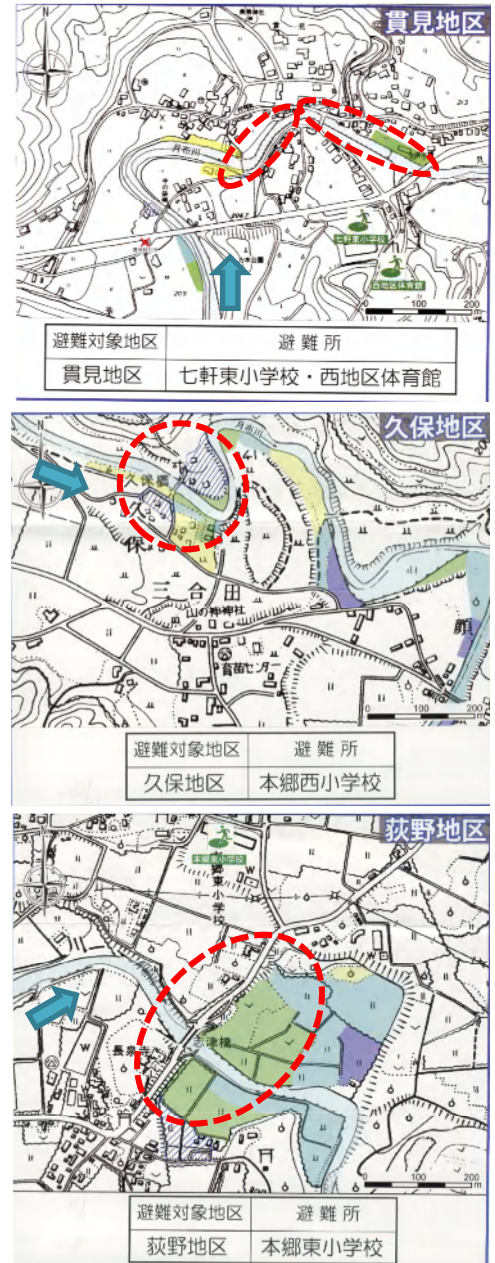
図 1 に月布川に 30 年に 1 回程度の大雨が降った場合を想定した浸水想定区域を示す．集落は月布川の両岸に形成されており，荻野区，久保地区，貫見区は危険区域に指定されている．

図 1 貫見地区の赤点線の部分で，溢水被害が発生した．特に，下流側の本川と支川合流部では越流が発生し，床下浸水と農地への浸水被害が発生した．また，石積み（乱積）の護岸が崩落した（写真 1）．本川左岸側の支川からの流入がそのまま本川右岸を越流したと推定される．また，越流部分の石積み護岸と，少し下流川の対岸の石積み護岸が崩落しており，支川からの洪水が主たる原因と推測される．なお，7/18 6:00 頃に避難警報がかかり住民は避難所に避難した．

図 1 危険区域の浸水想定図．矢印は流下方向を示す．

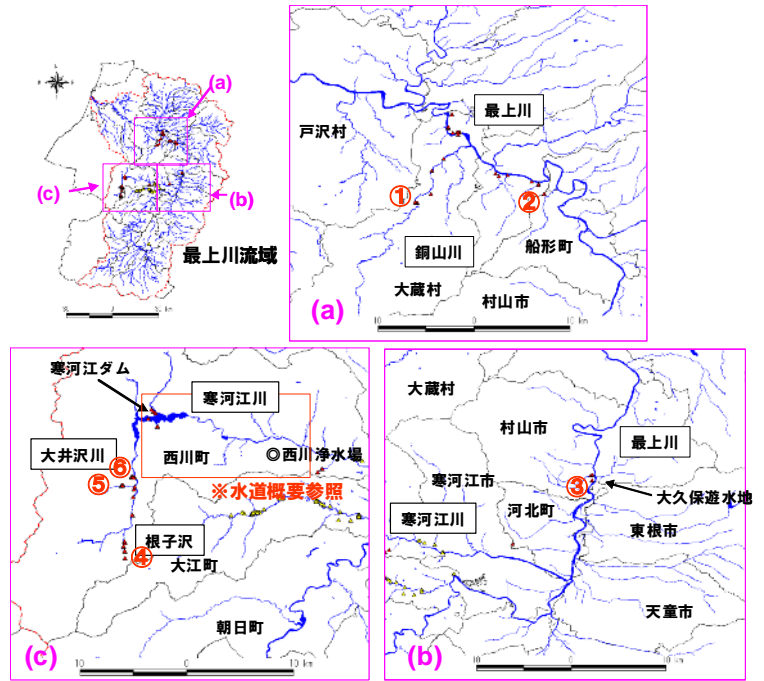
図1 調査概要図

全区間を通じて河岸浸食(護岸決壊), 道路斜面の崩壊が多く認められた。また, 所々で外水の越流, および河川(水路)合流部での溢水も認められている。調査対象地域には主に溪流が多く存在し, 強雨に伴う過剰な土砂流出により砂防ダムを飛び越えた土砂氾濫も所々で確認された。ただし, 氾濫土砂に巨礫は少なく, 漂流物として目立つものは流木である。流木に関わり被害も多く認められている。また, 調査対象で特に大きな被害は, ダム, 浄水場への土砂流入に伴う水道供給への影響であり, 23日現在, 断水, および取水規制されており, 未だ復旧に至っていない。図1は調査概要図である。以下に各地域の主たる被害状況を示す。

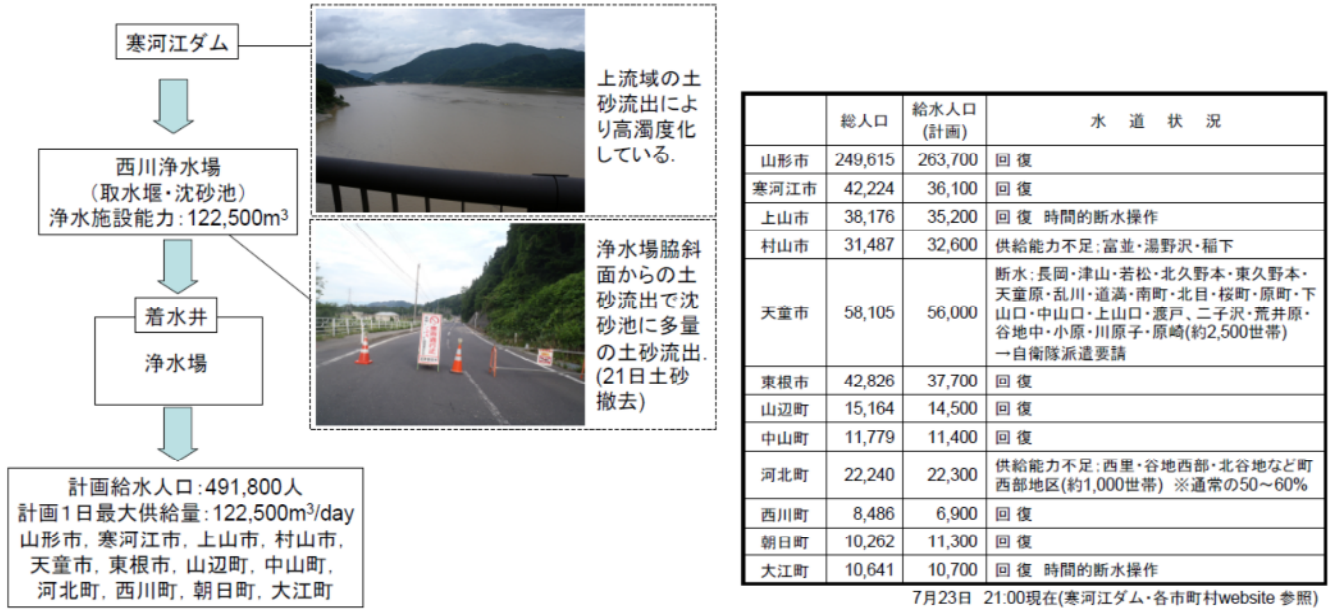
立状態と報告されている(24日朝現在)。寒河江ダムー村山広域水道の排水状況は参考図に示すとおり。

参考図 寒河江ダムー村山広域水道の排水状況は参考図

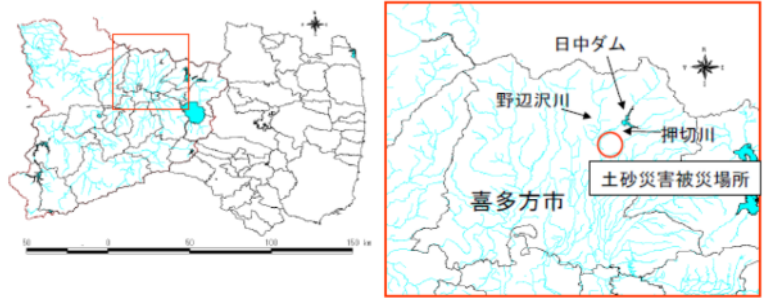
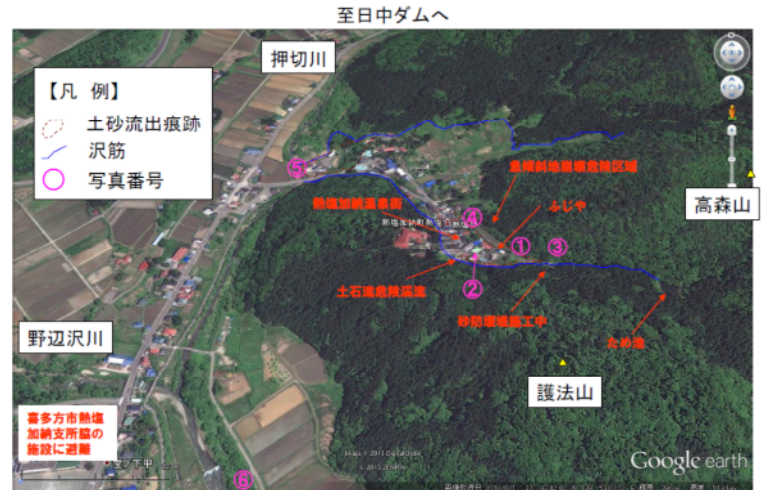
(調査平面・鳥瞰図)

当該地域は阿賀川水系押切川に流下する沢地形に位置し、集落自体が斜面で形成されている。地域内には2本の沢筋が存在し、このうち南側の沢は土石流危険渓流に指定されている。また、この周辺斜面は急傾斜崩壊危険区域に指定されている。地内には施工中の砂防堰堤(写真③)や計測用の地下水位孔が存在していた。土砂流出の痕跡経路から今回の被災は、地内の2本の沢からの土砂流出が主たる原因と推測される。比較的礫径の大きな土砂(φ20~30cm)は沢最上流の旅館施設(ふじや)1階に流入したが(写真①)、傾斜地形をなす地形特徴より集落全体に水、土砂が広がっていた(写真②)。押切川河岸に位置する住宅にも土砂は到達し、河道にも相当の土砂が供給されている(写真⑤)。被害より1日経過した押切川は高濁度の様相を示している。当該地周辺の斜面状況を確認すると、斜面自体の不安定化を示唆する現象は認められない。ただし、排水施設を中心に洗掘された形成が多く認められていた(写真⑥)。こうした痕跡から土砂流出に関して短時間の強雨の影響が示唆される。

なお、当該沢の上流にはため池が存在している現在応急作業につき、ため池の状況を確認することが出来なかったが、ため池の状況も把握する必要がある。
