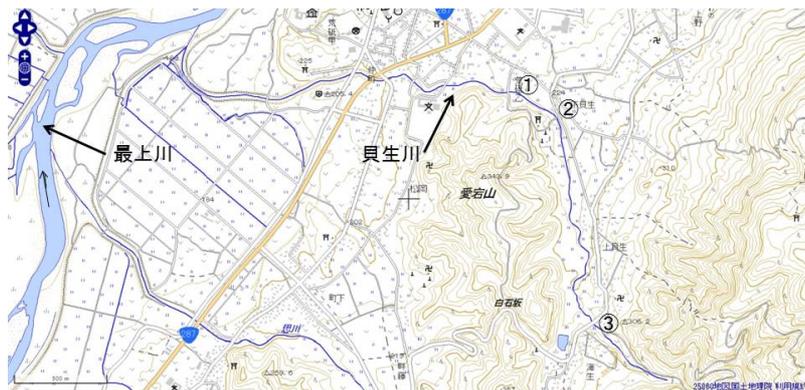
図1 貝生川流域における調査地点

図1に貝生川流域における調査地点を示す。写真1は①の地点に位置する愛宕橋上流の被災地点を示している。湾曲部における外岸側護岸が決壊するとともに、この箇所から流れが田畑に乗り上げ、直進して被害を発生させている。写真から幾分判別しにくいですが、この箇所では護岸のタイプが変わっており、その不連続部において護岸が決壊が生じている。同様な決壊箇所が地点②であり、写真2に見られるように湾曲部外岸の護岸不連続部において被災が生じている。

写真3は地点③における土砂災害の状況である。現地での聞き取りによると、これより上流に三基の砂防ダムが設置されており、ここに堆積していた土砂が下流に流れ出たとのことであった。

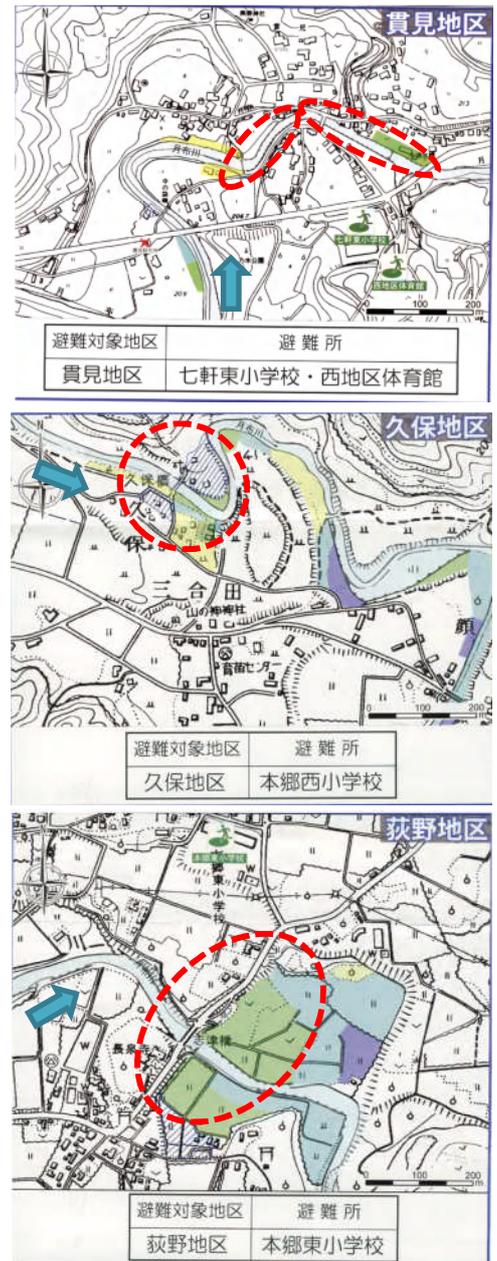
図 1 危険区域の浸水想定図．矢印は流下方向を示す．

図 1 に月布川に 30 年に 1 回程度の大雨が降った場合を想定した浸水想定区域を示す．集落は月布川の両岸に形成されており，荻野区，久保地区，貫見区は危険区域に指定されている．

図 1 貫見地区の赤点線の部分で，溢水被害が発生した．特に，下流側の本川と支川合流部では越流が発生し，床下浸水と農地への浸水被害が発生した．また，石積み（乱積）の護岸が崩落した（写真 1）．本川左岸側の支川からの流入がそのまま本川右岸を越流したと推定される．また，越流部分の石積み護岸と，少し下流川の対岸の石積み護岸が崩落しており，支川からの洪水が主たる原因と推測される．なお，7/18 6:00 頃に避難警報がかかり住民は避難所に避難した．

月布川中流域に位置する久保地区（図 1 久保地区の赤点線部分）では，月布川に架かる久保橋が浸水し，5 世帯の 7 人が 18 日の朝から正午すぎまで孤立する状態となった．久保地区における避難指示は，18 日午前 8:15 に出されているが，聞き込み調査によると午前 6:30 ごろには既に河川水位が上昇してきており 7:00 には河川水が橋を越水していたとの事である．下流の水位観測所の荻野のピーク水位は 18 日 9:00 に記録されている．また，周辺の月布雨量観測所では朝 6:00 の時点で前夜からの累積雨量が 119mm に達し，8:00 には 153mm に達している．7 月上旬からの断続的な降雨により，土壌水分量がかなり湿潤状態であり，山地流域の保水能力が低下し，18 日のイベントでは降雨流出の応答が早かった可能性がある．正午には河川水位が低下し橋が渡れるようになり，集落の孤立状態は解消された．

月布川下流荻野地区では、月布川下流志津橋の直下流両岸で洪水流が護岸を越流した(図1荻野地区の赤点線部分)。左岸側は農地であり民家等への被害は出なかったが、右岸側には民家が2件あり、1件が床下浸水の被害を被った。氾濫箇所は堤防が一部低下している箇所があり、越流堤のような形状を呈していた。周辺住民の話によると、18日午前4:30くらいに、山地の沢のほうから流出水が民家の排水路の容量を超え民家へと流出を始め、その後月布川の水位が15分程度で急激に上昇し、堤防を越水し氾濫水が民家へと流入し、床下浸水した。荻野水位観測所のデータを見ると5:00以降に水位の急な上昇が確認される。民家と月布川の間にある桃園には大量の土砂が堆積しており、民家の方々が今後の対応に窮していた。なお浸水箇所は、大江町発行の洪水ハザードマップの浸水想定区域内であった。

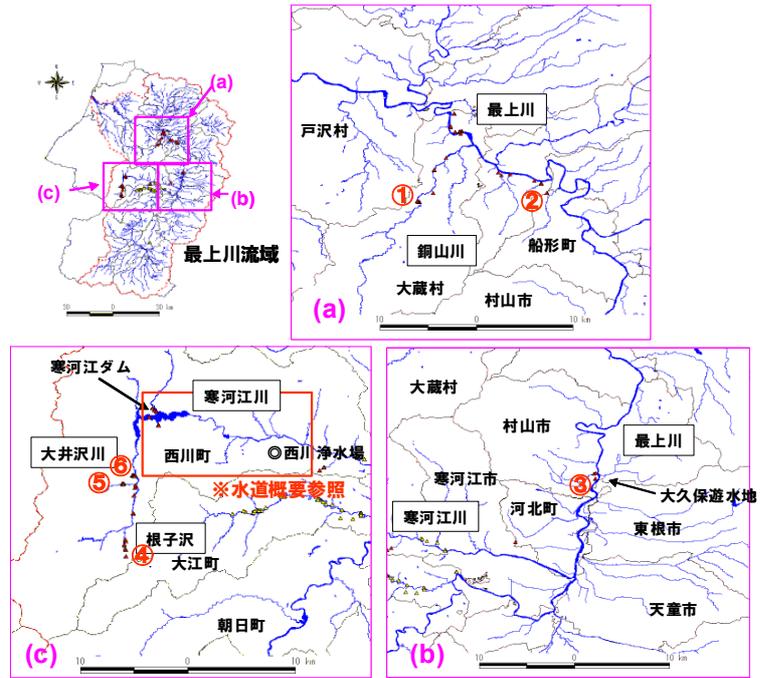
図1 調査概要図

全区間を通じて河岸浸食(護岸決壊), 道路斜面の崩壊が多く認められた。また, 所々で外水の越流, および河川(水路)合流部での溢水も認められている。調査対象地域には主に溪流が多く存在し, 強雨に伴う過剰な土砂流出により砂防ダムを飛び越えた土砂氾濫も所々で確認された。ただし, 氾濫土砂に巨礫は少なく, 漂流物として目立つものは流木である。流木に関わり被害も多く認められている。また, 調査対象で特に大きな被害は, ダム, 浄水場への土砂流入に伴う水道供給への影響であり, 23日現在, 断水, および取水規制されており, 未だ復旧に至っていない。図1は調査概要図である。以下に各地域の主たる被害状況を示す。

銅山川流域で溢水による護岸裏込め浸食, 流木により溪岸流出, 護岸損壊が多く認められる(写真①)。部分的な内水地の浸水が所々で認められる(集落地より農用地に浸水が多い 写真②)。なお, 現在まで記録された唯一の死者。行方不明者は船形で認められており, 用水路点検に伴うものである。

地内に存在する大久保遊水地では, 痕跡より 2.5m 程度湛水した状況である(写真③)。当該地は断水された商店も多く認められた。

大井沢地区より上流の寒河江川では概ねの谷地形で土砂流出多く認められ, 谷底平野になっているため, それらの流出は平地を通り抜けてすべて河道側へ到達している(写真④)。総じて寒河江川は高濁質だが, 特に支流の大井沢川は顕著である。大井沢川では砂防ダム下で土砂, 流木による橋の流出も認められている(写真⑤)。町内には規模の大きな地すべりに関与した被害も認められる。なお, 調査後の降雨で西川町幹線の橋が冠水し, 240人が孤

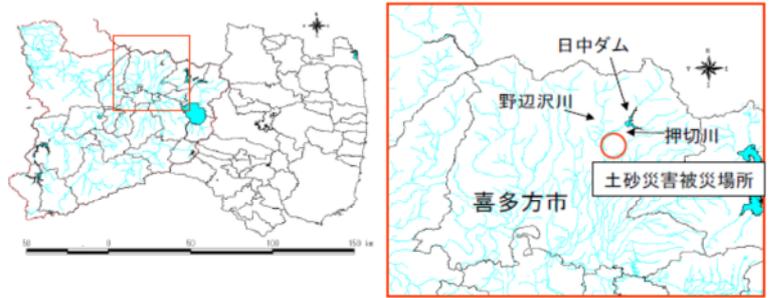
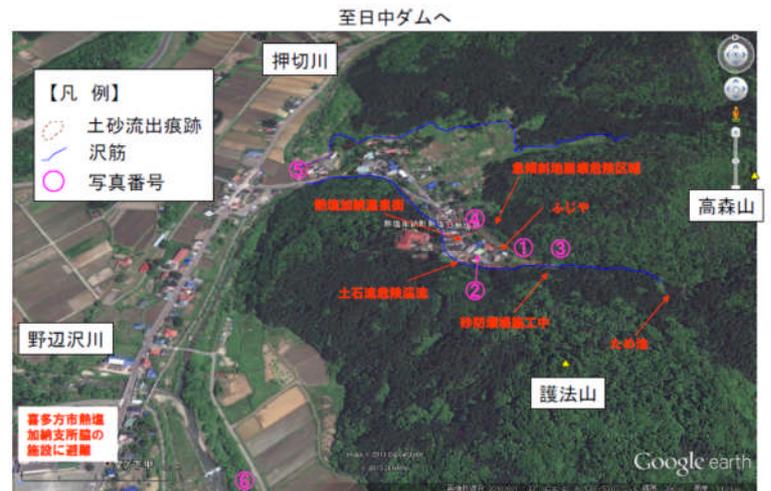
図1 調査概要図

当該地域は阿賀川水系押切川に流下する沢地形に位置し、集落自体が斜面で形成されている。地域内には2本の沢筋が存在し、このうち南側の沢は土石流危険渓流に指定されている。また、この周辺斜面は急傾斜崩壊危険区域に指定されている。地内には施工中の砂防堰堤(写真③)や計測用の地下水位孔が存在していた。土砂流出の痕跡経路から今回の被災は、地内の2本の沢からの土砂流出が主たる原因と推測される。比較的礫径の大きな土砂(φ20~30cm)は沢最上流の旅館施設(ふじや)1階に流入したが(写真①)、傾斜地形をなす地形特徴より集落全体に水、土砂が広がっていた(写真②)。押切川河岸に位置する住宅にも土砂は到達し、河道にも相当の土砂が供給されている(写真⑤)。被害より1日経過した押切川は高濁度の様相を示している。当該地周辺の斜面状況を確認すると、斜面自体の不安定化を示唆する現象は認められない。ただし、排水施設を中心に洗掘された形成が多く認められていた(写真⑥)。こうした痕跡から土砂流出に関して短時間の強雨の影響が示唆される。

なお、当該沢の上流にはため池が存在している現在応急作業につき、ため池の状況を確認することが出来なかったが、ため池の状況も把握する必要がある。

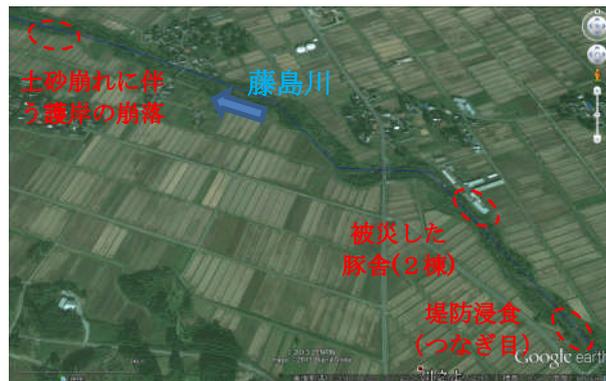
図-1 藤島川の調査箇所（Google Earth（2010/10/22 撮影）より）

藤島川において見られた典型的な護岸浸食・崩壊の様子を図-2～4 に示すとともにその位置を図-1 に示す。図-2 は、藤島川の護岸が崩落している様子である。河川の洪水痕跡等から水位の上昇は 1～2m 程度であったと見られるが、豪雨に伴う土砂崩れにより護岸が崩落したものと推測される。

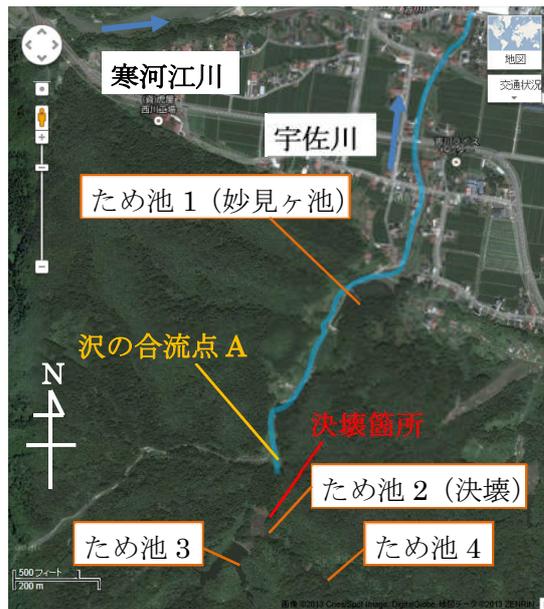
図-1 西川町宇佐川周辺の地図（航空写真はGoogle Mapより引用）

西川町宇佐川上流部には部落で管理している4つのため池（図-1：ため池1～4）があり、7月22日の豪雨によりため池2が決壊した（図-2参照）。ため池2の容積はおよそ3000t程度で、住民への聞き取り調査から100年近く前に作られたものであることがわかった。なお宇佐川と寒河江川の合流点付近にある吉川観測所において7月17日15時から7月18日16時にかけて160mm、7月22日15時から21時にかけて73mmの降雨が観測されている。

ため池2の下流側約100mに位置する西側の沢との合流点A（図-1）から西側の舗装路を確認すると多量の土砂が残されており沢沿いに流れが生じていたことが確認できた（図-4）。この流れによりA点付近で舗装路脇の地面が1m以上浸食されていた。

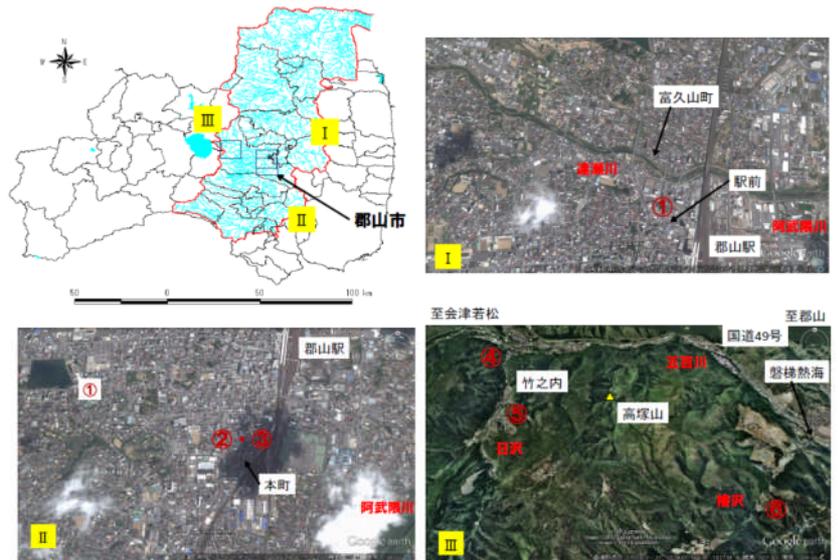
(調査平面・鳥瞰図)

郡山市では、22日夜より続いた降雨により郡山市熱海町安子島(磐梯熱海温泉より南側 図1中のⅢ)にて落橋(程沢橋)に伴う集落孤立(5世帯, 13人)が認められた。また、26日に生じた降雨により郡山駅前市街地(図1中のⅠ, Ⅱ)で床上浸水が認められている。

磐梯熱海温泉南側の高塚山周辺の沢地形は小さな河積であるに関わらず、孤立集落を生じさせた落橋をはじめ、多降雨による異常な流出の他、河岸浸食に伴う多量の土砂生産、流木が認められている。

落橋箇所は供用されている道路も舗装されていない場所にある。地区内の住民からの聞き取りから大雨に伴い被災することが多い橋で仮設的な構造だったとの情報を得た。すでに大口徑の暗渠管により交通の応急処理がなされ(写真⑥)孤立集落の状況は解消されている。橋自体が弱い構造であったと推測されるが、急こう配の溪流に橋が施工されていたため、土砂、流木による推力も甚大だったと考えられる。橋後背には広範囲で土砂の氾濫が認めら
