平成25年9月京都・滋賀水害調査速報

土木学会水工学委員会京都・滋賀水害調査団

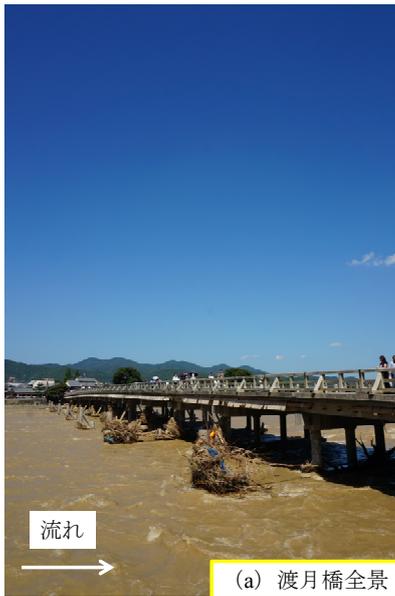
(a) 渡月橋全景

図6に渡月橋の様子を示す。今回の出水の最高水位時には、兩岸付近の橋桁まで水が達したことが確認されている。図6 (c) では橋桁の装飾の破損の様子がわかる。このような破損は、兩岸付近にのみ見られた。これは、図6 (b) に示すように、橋桁が上に凸の形状となっており、兩岸付近で低く、河道中央付近で橋桁が高くなっているためと考えられる。また、このような構造は、水平な橋桁の橋梁よりも橋の流出や橋桁による水位上昇の抑

渡月橋は、景観にも配慮した構造となっており、その対策も取られている。図6 (c) に示すように、渡月橋は4本の柱が一組となって、一箇所(橋脚)を構成している。このような構造は流木が引っかかって橋梁に架かる流体力を増加させ、流出の危険性を高めるため、現在の設計基準では推奨されていない。このような構造に対する対策として、図6 (b) に示すように、流木止め(流木避け)が橋脚の上流約2mの所に設置されている。流木止めによって、先に流木を捕捉し、橋脚本体に引っかかる流木を減少させるとともに、上方の空間の自由度が大きい場所(橋桁の無い場所)で流木の向きを変え、橋梁断面で流木を通過させやすくする効果があると考えられる。また、図6 (c) に示すように、橋脚底部においては、4本の柱を連結させており、橋脚の強度を高めるとともに、流木の引っかかりを最小限にしていることが分かる。

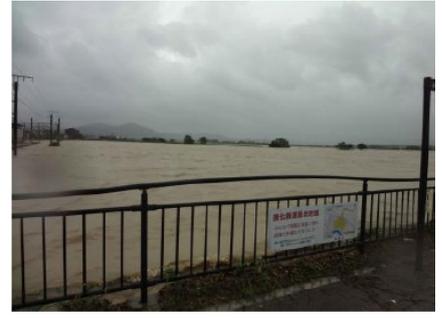
(c) (b) から視点を北側に寄せたもの

図8 (c) と (d) は、亀岡駅の北側(桂川側)に立って、それぞれ、上流側と下流側を見た様子である。図8 (d) の奥の方に橋梁(保津大橋)が見えるが、黒く見えるその大部分はJR線路とその北側の水田部分をまたいで現在建設中の部分であり、河川ではない。写真中央より左寄りに白っぽい斜張橋の塔が見えるが、その部分が桂川をまたぐ部分である。

程度標高が低くなっている。図8 (c) , (d) や (i) からは、こうした水田地帯に氾濫水が貯留されている様子がうかがえ、水田地帯が相当な遊水機能を発揮していることがわかる。水害リスクを十分に意識した土地利用形態が形成・維持されていると言えよう。

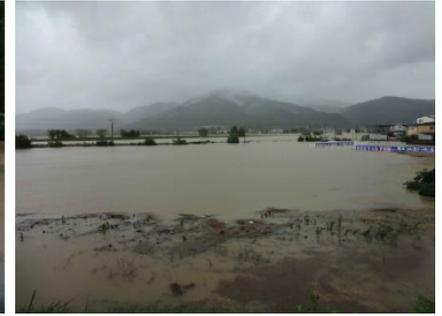
(i) ふれあい通りから北東（桂川方向）を望む（地図④）

図8 (i) は、JR亀岡駅西方のふれあい通り（図7の地点④）からJR嵯峨野線方向（北東方向）を望んだものである。ふれあい通りとJRの線路（盛土）との間にも路面の高い部分から3m程度低い水田が広がっており、その

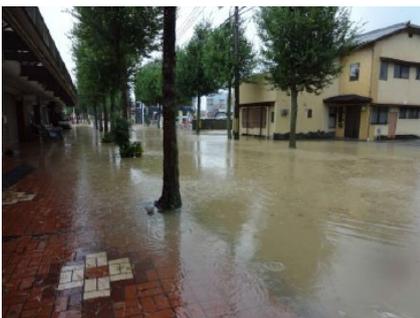
(j) ふれあい通りから河原町付近の浸水（地図⑤）

部分が冠水している。図8 (j) はふれあい通りを地点④から北西方向に進んだ地点であり、地点④より標高が低くなっている部分の浸水状況である。

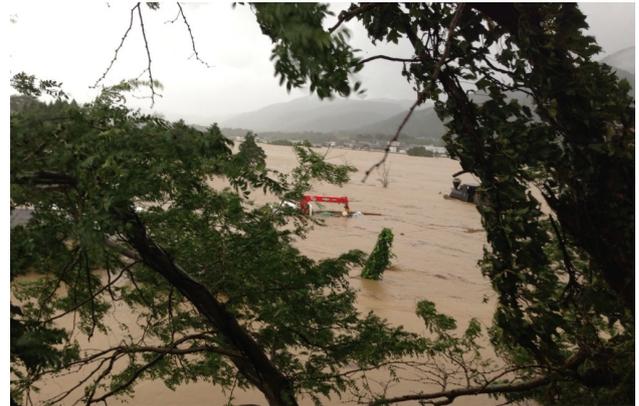
図13 桂川と曾ヶ谷川の合流点付近から北を望む (9月16日午前5時ごろ撮影³⁾)

また、桂川右支川の曾ヶ谷川との合流点及びその北側の堤防については (図12の赤丸地点), 水の流れが氾濫原から桂川に向かっていくことがわかる。これは、図13の流向と一致している。

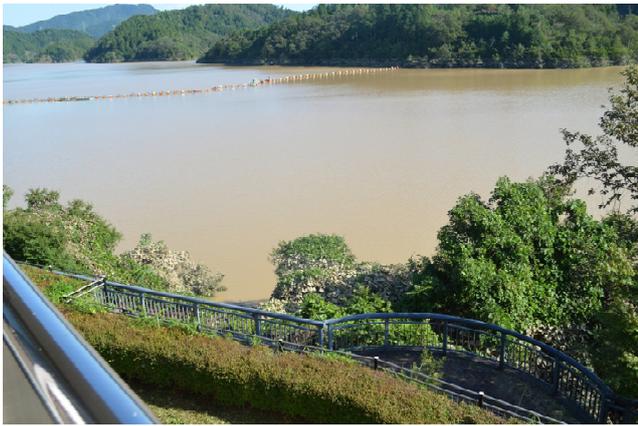
(a) 日吉ダム

桂川の上流域にある日吉ダムと世木ダムの様子を図14に示す。世木ダムは日吉ダムの上流に位置し、関西電力が管理する発電用の重力式コンクリートダムであるが、日吉ダム湖（天若湖）が満水時にはほとんどが水没する。今回の洪水では日吉ダム湖内（世木ダム直下）に大量の流木が捕捉されており、これが滞留している様子がわかる。

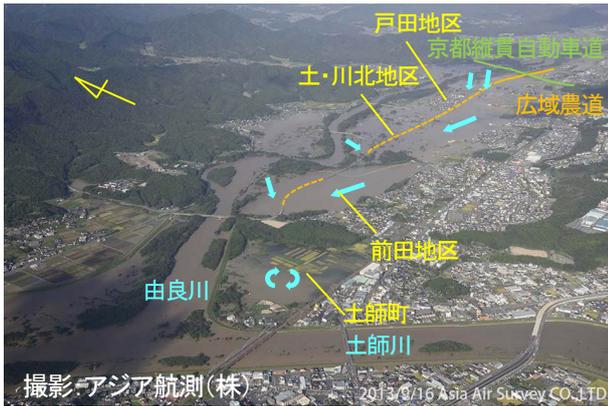
図23 戸田地区～土師町の主な浸水経路

由良川の土師川合流点から直上流の地区では多くの浸水被害が発生した. 浸水域は主に京都縦貫自動車道より西側の広域農道に沿って広がっている (図23). この地域の主な浸水形態は大きく3つに分けられる. すなわち, 戸田地区と土・川北地区の浸水は, 主として堤防未整備箇所からの流入 (図24 (a)) によるものであり, 戸田
