## 1. 豪雨の状況

## 2. 調査日と調査地点

### 3. 河川災害

## 2. 土砂災害

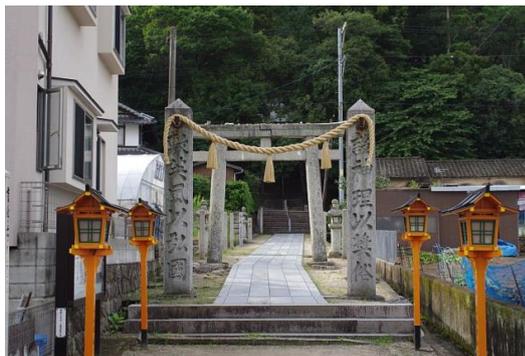
図 4-10 光廣神社での土砂の堆積状況

この地区にも水路が整備されていた。その水路が上流から大量の土砂を麓に運ぶ役割を果たしたようであった。図4-9は土砂の掻き出し作業を示している。図4-10は八木地区の守り神として崇められてきた光廣神社の変貌を写している。鳥居周辺まで大量の土砂が到達していることがわかる。高い位置に立つ本殿は無傷であったが、参道は土砂で埋められた。図4-11は砂で満杯の水路（八木用水か）を示しているが、その排水機能は完全に失われている。

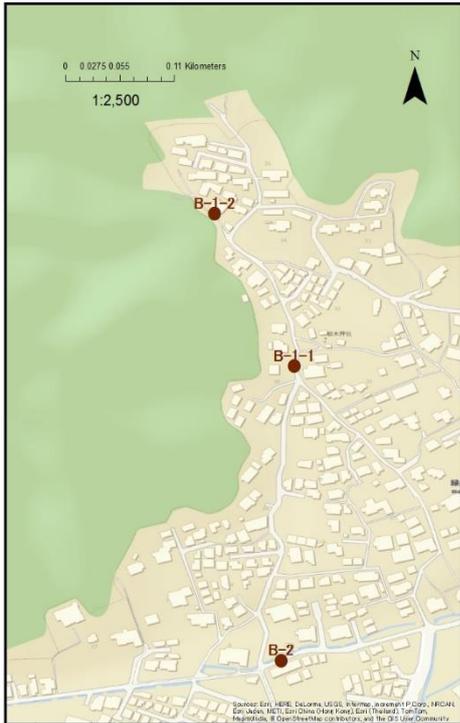
図 4-12 緑井地区

図 4-12 に示す緑井地区においても大きな被害が発生した。図 4-13 には、麓の地区での水路が土砂で閉塞している状況を説明している。図 4-14 は麓の地区における道路における土砂の堆積状況を示している。写真中の掲示板は流されてきたものであるが、土砂の深さは 1m を越えていた。

図 4-15 は地点 B-1-1～B-1-2 (図 4-12) にかけての状況を示している。岩が転がりながら家を破壊していった様子を推測することができる。未明に記録的な豪雨と土石流が住家を襲う状況を想像することは容易ではない。改めて、災害を正確に恐れることが重要であることを認識させられる。
