(公益社団法人) 土木学会・(公益社団法人) 地盤工学会
平成 26 年広島豪雨災害合同緊急調査団
調査報告書

平成 26 年 10 月

公益社団法人 土木学会・土木学会中国支部

公益社団法人 地盤工学会

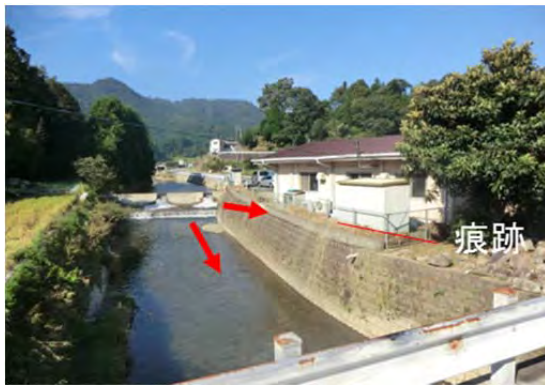
(b) 地点①での溢水の痕跡

図 3-2-9 は三篠川の支川である栄堂川下流部での調査地点と被害を示している。地点①、③、④では洪水が溢水し、道路上にも氾濫した痕跡が残っていた。また、護岸の破壊も多数認められた。

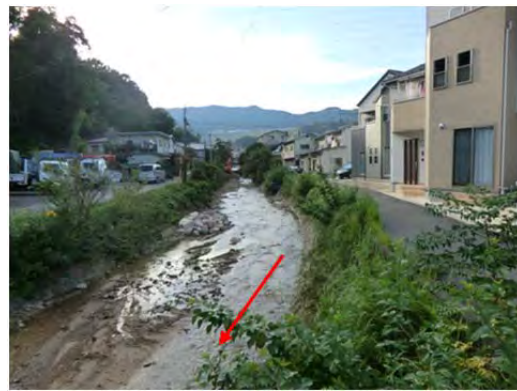
(d) 地点②での土砂堆積

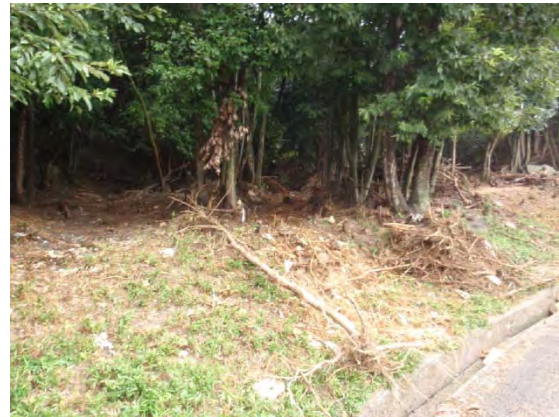
図 3-3-2-11 溪流から道路に土砂が流出した箇所（位置は①）

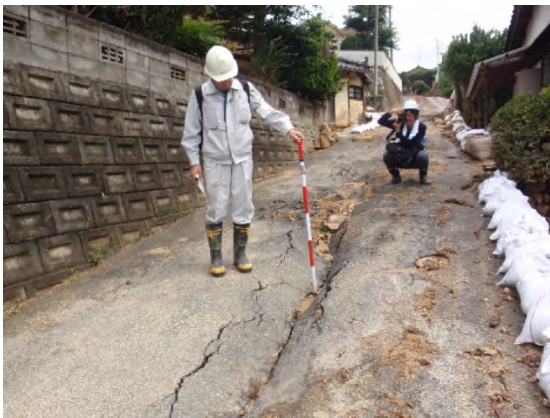
図 3-3-2-19 及び図 3-3-2-20 は変形した道路を示したものである。これは図 3-3-2-7 の④付近で観測した。図 3-3-2-19 は舗装が陥没しており、図 3-3-2-20 に示すように舗装が浮き上がったと思える箇所もあった。浮き上がっていると思える箇所の様子は、地震時の液状化で浮き上がった舗装の様子に類似していた。これは舗装表層の下を水が流れ、路盤が洗掘されたりあるいは流れている水の圧力で表層が押し上げられたりしたものと考えられる。

図 3-3-2-19 変形した道路（④付近）

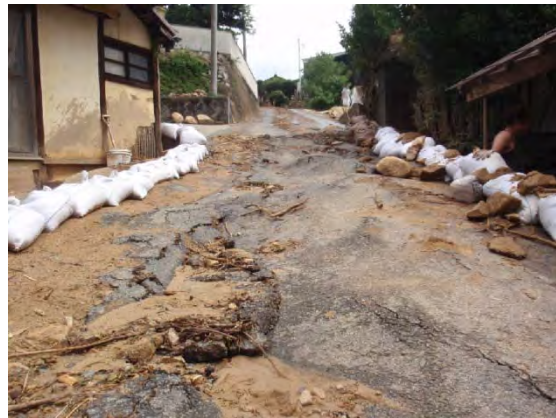
図 3-3-2-20 変形した道路（④付近）

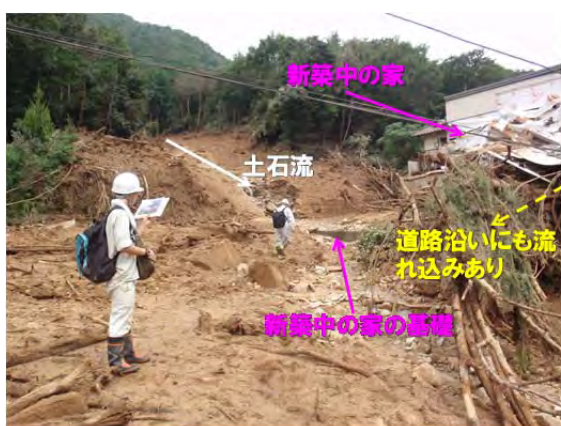
被害が大きかった⑤位置では、新築中の家が土石流で移動して（図 3-3-2-21）、在来家屋に衝突していた（図 3-3-2-22）。図 3-3-2-23 は⑤位置の土石流で、その深さは約 1.3m である（図 3-3-2-24）。流出した土砂は花崗岩と典型的なまさ土であった。

図 3-3-2-21 土石流で新築中の家が移動（⑤）

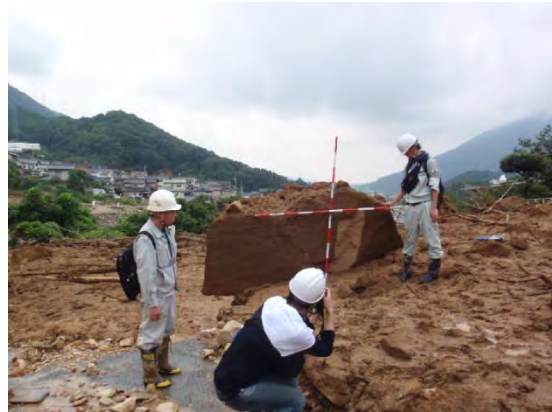
この⑤位置には大量の土砂が流れてきて堆積しており、図 3-3-2-25 に示すように付近の家屋を埋めていた。また図 3-3-2-26 に示すように 2m 規模の巨岩も流れてきていた。この⑤位置に堆積している土砂は細粒分が多くて水を多量に含んでおり、泥濘状態であった。

図 3-3-2-26 巨岩も流れてきていた
幅約 2m

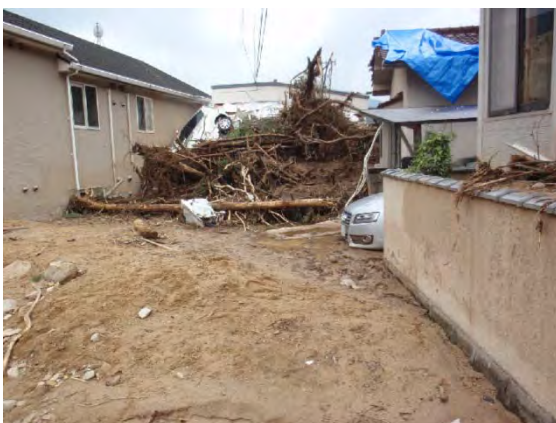
⑤位置には直接の土石流だけでなく、後述のパークゴルフ場を襲った土石流の一部が道路沿いに流れてきて、被害を大きくした。つまりこの付近の家屋は2つの異なる方向から2回土石流に襲われている点で珍しい事例であると考えられる。図 3-3-2-27 は坂（道路）上から坂下を見たもので、土石流で移動した家が道路沿いに流れてきた土石流をせき止め、流木や土砂が堆積している様子を示したものである。堆積した流木の上には自動車が流れてきており、土石流や水の流れが激しかったことが窺える。図 3-3-2-28 でも1階の軒先付近に自動車が流されてきている。当然、水や土砂が家屋内にも流れ込んでいる。図 3-3-2-21～図 3-3-2-26 に堆積していた土砂は泥濘であったが、図 3-3-2-27 に見られる堆積土はサラサラした土、すなわちホームセンターで売っているような真砂であった。

図 3-3-2-27 移動した新築中の家にせき止められた道路沿いに流れてきた流木や土砂

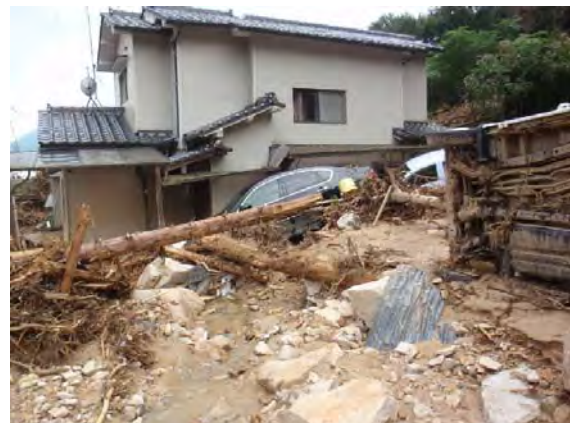
図 3-3-2-28 堆積した道路沿い流下物

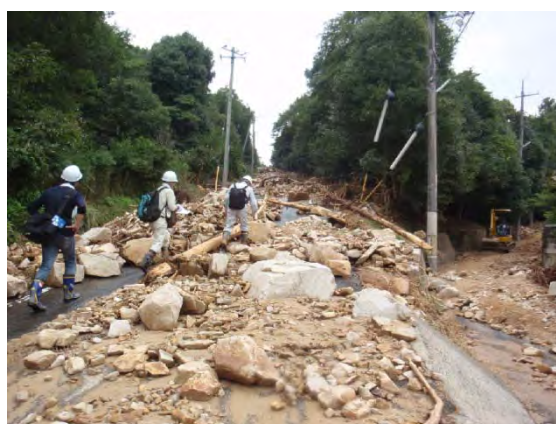
図 3-3-2-32 道路上に残留した流出土砂

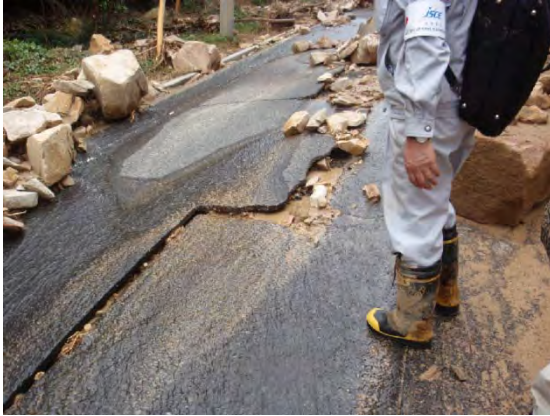
図 3-3-2-33 及び図 3-3-2-34 はアスファルト舗装された道路が陥没している状況である。この道路の上を最大 2m の高さで土石流が流下したと推定される。舗装の破壊の状況は、舗装（アスファルト層）の下にある路盤あるいは溪流堆積物層に大量の水が流入し、路盤部にアスファルト舗装面を下から押し上げる水圧が働いた可能性がある。

図 3-3-2-33 道路の陥没（位置は⑥）

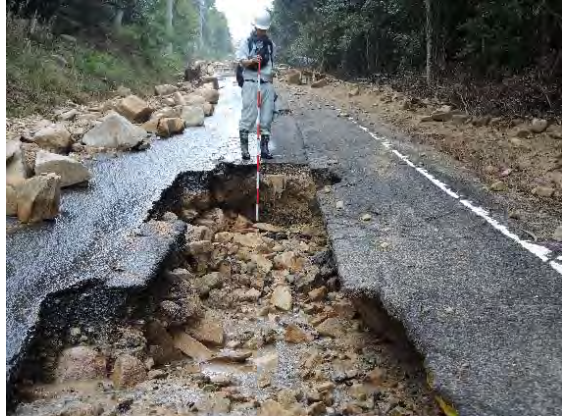
図 3-3-2-34 道路の陥没（位置は⑥）

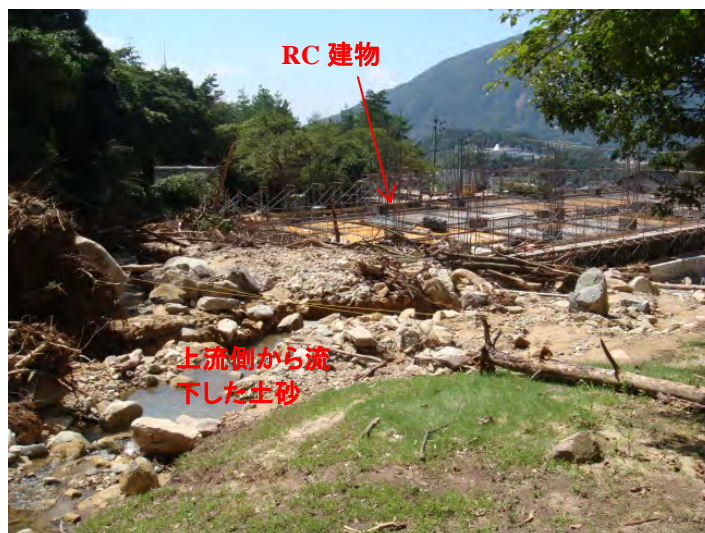
建築中の RC 建物が土石流をせき止め、結果として下流にあった木造住宅の被害を防止するかたちになった事例がみられた。RC 建物は長さ 30m、幅 15m であり、2 階部分までコンクリートの打設が終わったという状況であった。図 3-3-2-38 と図 3-3-2-39 のように土石流は RC 建物の上端と同じ高さまで堆積してせき止められており、この結果、背後の木造住宅は無事であった。RC 建物が無かった場合には、何らかの被害があったと推定される。

図 3-3-2-38 建築中の RC 建物が土石流をせき止めた事例（位置は⑧）

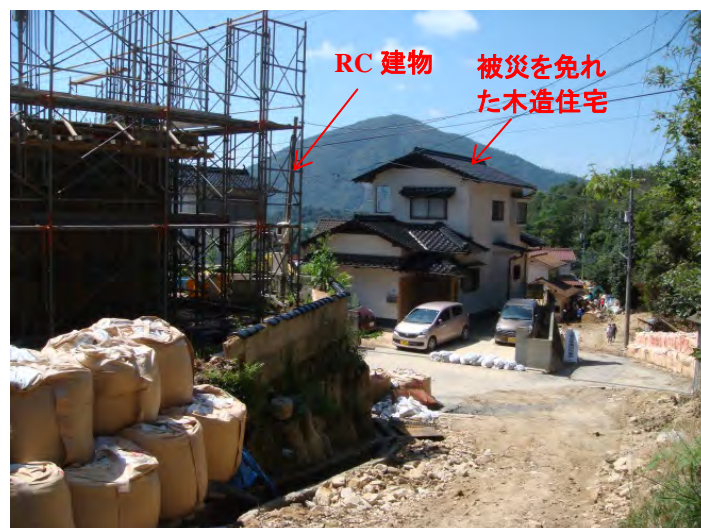
図 3-3-2-39 RC 建物の背後の木造住宅（位置は⑧）

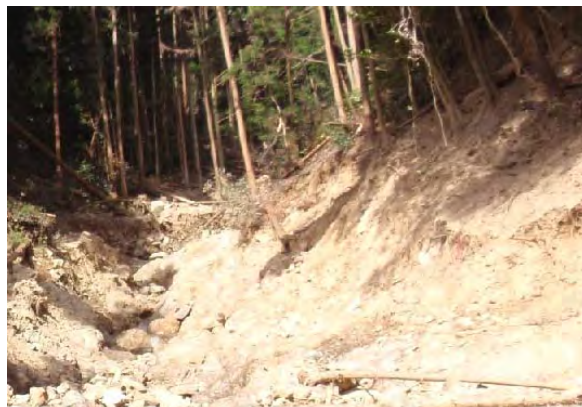
図 3-3-3-15 左岸の浸食状況

図 3-3-3-14 は右岸の流木を示したものである。図 3-3-3-15 は左岸の浸食状況を示したもので、浸食部の中央から下は基岩が露頭している。

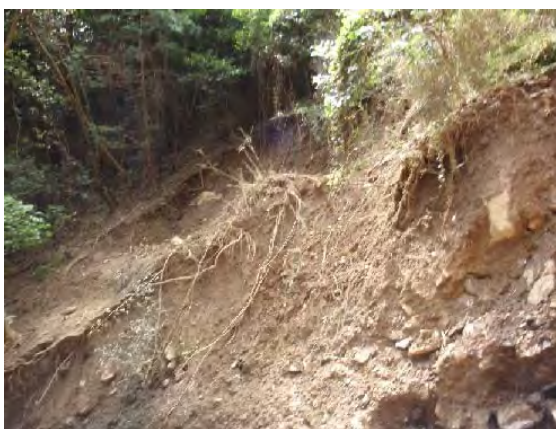
図 3-3-3-25 溪流右岸の小規模崩壊

溪流の両岸は浸食されていなくても図 3-3-3-24 に示すように水が流れた痕跡があり、落ち葉類がきれいに洗い流されていた。また図 3-3-3-25 に示すように、斜面には小規模の崩壊も見られた。

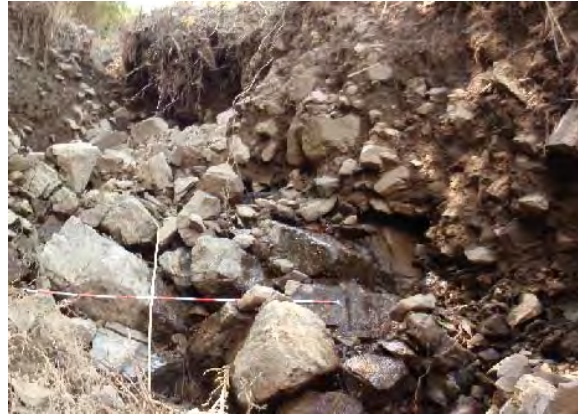
図 3-3-3-30 溪流上流端からの水の滲出

図 3-3-3-22 の上流の溪流幅は図 3-3-27 に示すように 2m~3m 程度に狭くなり，深さも約 2m である．さらにその上流に溪流端があり，その規模は幅約 3m，高さ約 2m である．この溪流端の標高は約 390m である．壁はほぼ垂直に立っており，粘っこい土の中に岩石類が入っていた．図 3-3-3-30 に示すように，この溪流上流端の壁から水が滲出しており，ここから頂上側での流水はなかった．

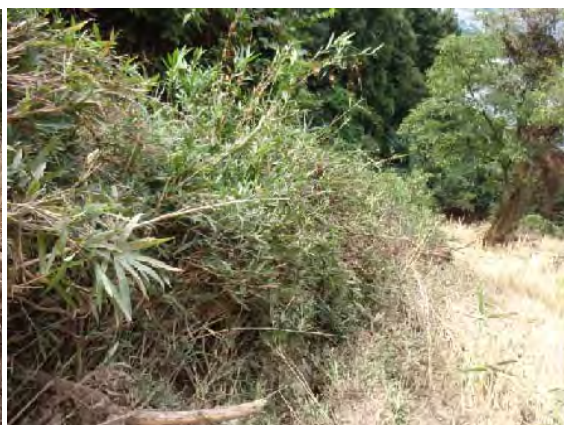
図 3-3-3-32 流れから外れて葉が残った笹と流れのために茎だけになった笹

溪流上流端のさらに上流（図 3-3-3-7 の⑨）には図 3-3-3-31 に示すように茎だけになった笹の原が広がり、その茎だけの笹の原の中に幅、深さともに約 20cm の溝があった。この溝は土石流あるいは流水が浸食してできたものと思われる。この茎だけの笹の原の勾配は約 25 度で、溪流上端（図 3-3-3-7 の⑧）までの約 30 度よりもやや緩い。図 3-3-3-32 に示すように、茎だけの笹の原の端部（右岸側）には葉がついた笹の群生があり、この部分には土石流は流れなかったものと考えられる。図 3-3-3-31 に示すように、茎だけの笹の原の奥には根がついた広葉樹が移動してきて、少し傾斜していた。

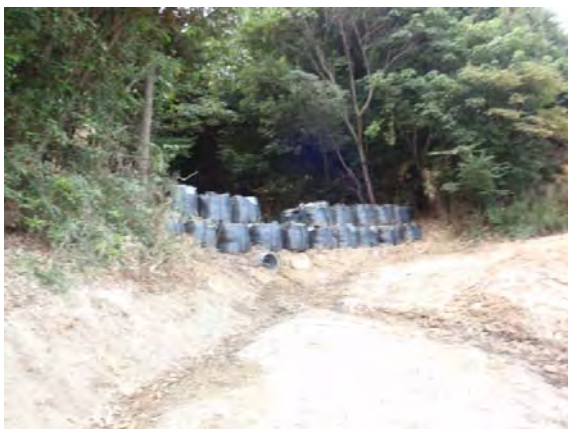
図 3-3-3-41 八木六丁目の土石流出口
応急対策済み

八木六丁目に直接流れ込んだ土砂は図 3-3-3-38 に示す土石流と崖崩れである。8月21日の踏査では、土石流の近くには全く近寄ることができなかった。9月18日は図 3-3-3-41 に示すように、既に応急対策が完了していた。源頭部の調査を試みたが、図 3-3-3-42 に示すように、倒木や流出してきた土砂がそのままの状態になっていて、しかも土砂は高含水比でぬかるんでおり、源頭部に近づくことができなかった。この溪流には源頭部が二つあり、図 3-3-3-42 は南側の源頭部である。障害が多くて近づくことができなかったが、遠目には源頭部は真砂土の色をしていた。図 3-3-3-43 は北側の源頭部である。途中がきわめて軟弱でこの源頭部にも近づくことができなかったが、真砂土のような印象をうけた。図 3-3-3-44 は溪流内の土である。溪流の出口に近いところでは一部基岩が露頭しており、それは堆積岩にチャートが入っていた。その基岩の上に高含水の土が堆積しており、図 3-3-3-44 のように黒っぽい色の土もあり、その上に真砂土が流れ込んできているようであった。

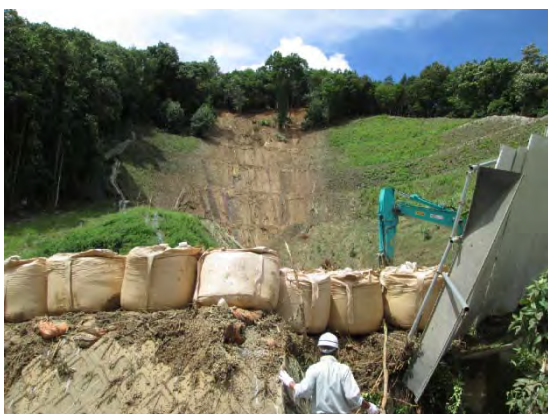
図 3-3-3-41～図 3-3-3-49 で取り上げた地区の南西部にも土砂流出が発生した場所がある。図 3-3-3-50 に国土地理院が作成した土砂流出図を、図 3-3-3-51 にその場所の斜め画像を示す。ここでは 2 基の砂防堰堤を建設中であり、国土地理院の土砂流出図(図 3-3-3-50)では工事中の砂防堰堤付近の土石流は住宅地までは到達していない。現地を踏査したところ、崖崩れ(図 3-3-3-52)の土砂が工事用フェンスを壊して道路及び住宅地に流れ込んでいた。(図 3-3-3-52～図 3-3-3-54)

図 3-3-3-52 崖崩れ (8月21日撮影)

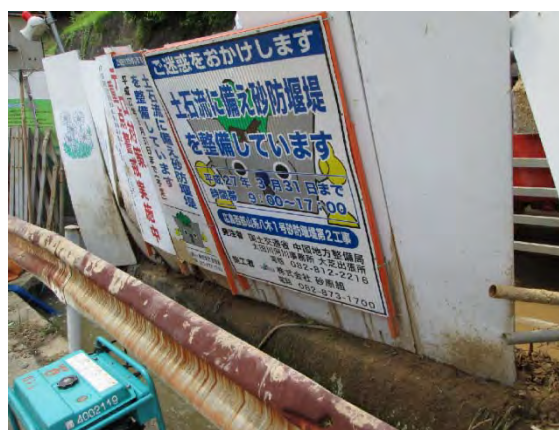
図 3-3-3-54 壊れたフェンス

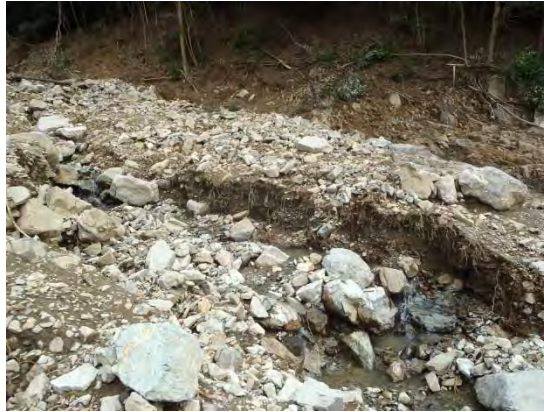
られ（図 3-3-4-6），これまでも土石流が発生したことが伺われる。

図 3-3-4-6 削れられた溪流側面

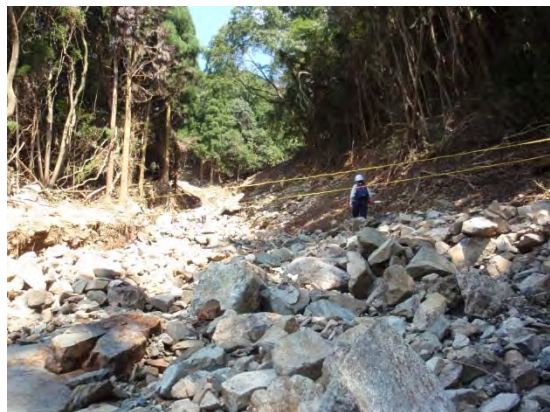
ダム上流側は数十 cm～1m 程度の礫で埋め尽くされている状況で（図 3-3-4-9），堆積している礫の傾斜勾配は約 15 度ぐらいであった．

図 3-3-4-9 治山堰堤に堆積した礫

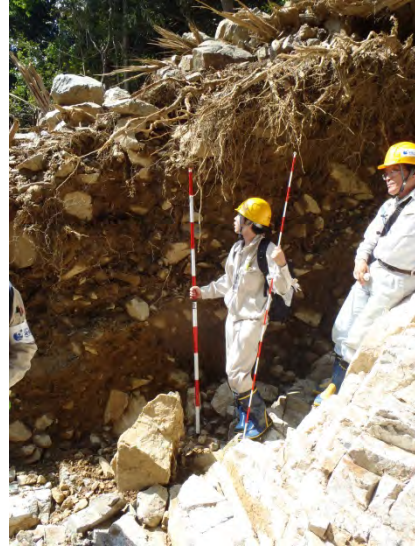
合流部上流側の本流は，幅 10m ぐらい，深さ 2.5m～4m ぐらいで削られており，側面には過去の土石流と思われる岩石と砂礫が混じった層が見られ，過去にも土石流が発生していたと思われる（図 3-3-4-15）。この付近では花崗岩（CH 級と思われる）が露出していた（図 3-3-4-16）。

図 3-3-4-15 合流部上流側の様子

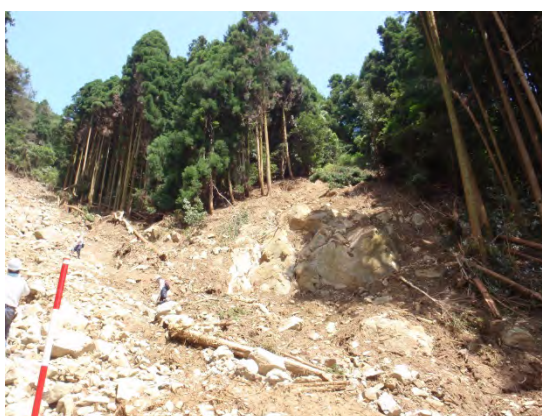
図 3-3-4-18 左岸側に見られて小規模崩壊

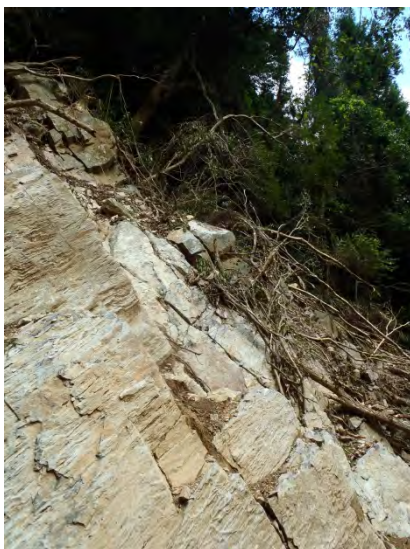
地点Hでは、溪流幅約14m、深さ1.8m程度であった（図 3-3-4-24）。図の背後の岩盤は露出部分で高さが3m以上あり、全体に図 3-3-4-25 のように流れ盤になっていた。またこの付近では崩落した土砂と岩盤の境目付近には直径3cm程度のパイプフロー跡と思われる穴が開いていた（図 3-3-4-26、中央の赤丸の中）。

図 3-3-4-25 地点 H 付近の岩盤の様子

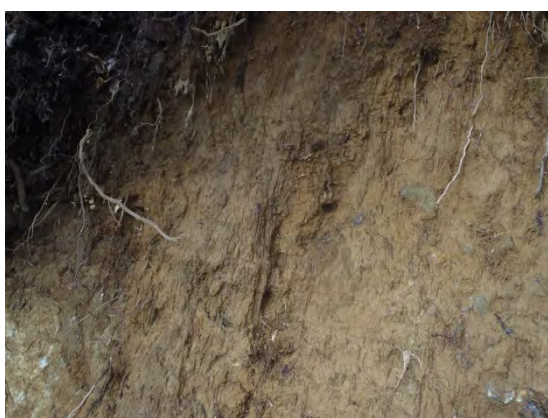
源頭部は幅約 4m 程度で、深さ 1.8m 程度で、斜面勾配約 37° であった（図 3-3-4-28）。崩壊側面の地表面から数十 cm～1m 付近に直径 3cm 程度のパイプフロー跡と思われる穴が多く見られ、地下水の流出により地表面が押されたものと思われる（図 3-3-4-29）。

図 3-3-4-29 源頭部で見られたパイプフロー跡

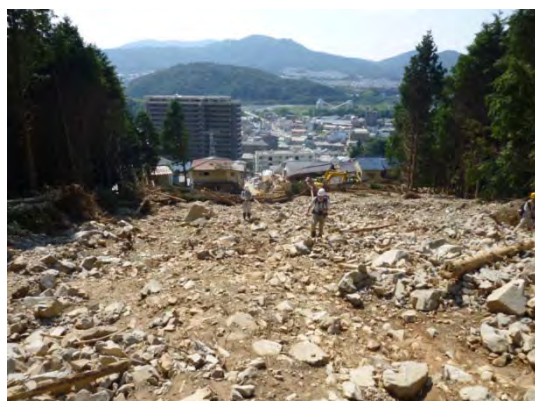
写真 3-3-5-3 阿武の里団地上部の土石流
下状況

団地直上の土石流の流下幅は 40m で平均的な勾配は 15° である。流下跡は、元々あった薄い表土が洗い流され、その上に数 cm から 1m 程度の岩石が地山の上に多数堆積しているが (写真 3-3-5-3)、部分的には幅 2m 程度で深さが 1.0~2.0m 程度の溝ができています (写真 3-3-5-4)。岩石は、泥質や珪質の片岩などの変成岩が大半を占めており、花崗岩はほとんど認められなかった。また、表土の下にも同様な岩石が堆積しており、土石流の堆積地であったことがうかがえる。

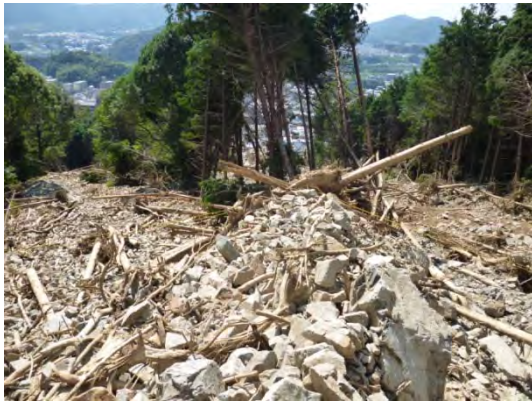
分岐部の幅は 28m で, 中央部に堆積している土石の厚さは約 1.5m であり, 右岸は 1.8m 程度表土がえぐりとられている (写真 3-3-5-8). その下には, 今回の土石流流下物と同様な堆積物が存在し, 過去にも土石流があったと推定できる. なお, 団地を直撃した西側の土石流が分岐した下流の狭窄部の流下幅は 15.5m である.

写真 3-3-5-5 下方分岐部（中央部に土石が1.5m程度堆積）

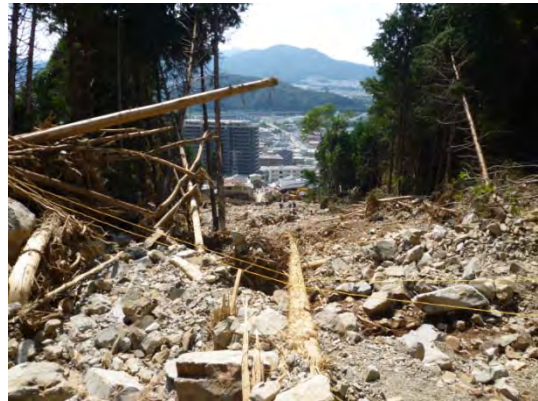
団地上部から約 150m 程度上流の標高約 110m 付近で土石流は 2 つに分かれて (図 3-3-5-2 および写真 3-3-5-5), ①の東側のものは団地の東側へ流下し (写真 3-3-5-6), ②の西側のものが団地を直撃しており (写真 3-3-5-7), 団地を直撃した西側の土石流が東側より後で流れたと推測できる. 図 3-3-5-3 に示すようにこの地域の土石流の流下予想は東側が中心となっていることを考えると, 先に①の東側に土石流が流れ, その堆積物が後に続く②の土石流の流下を妨げて流路を西側に変えたと考えられるため, 被害が予想される地域についてはこの点を考慮して設定する必要があると思われる.

写真 3-3-5-6 下方分岐部の西側（土石流センサーが設置されている）

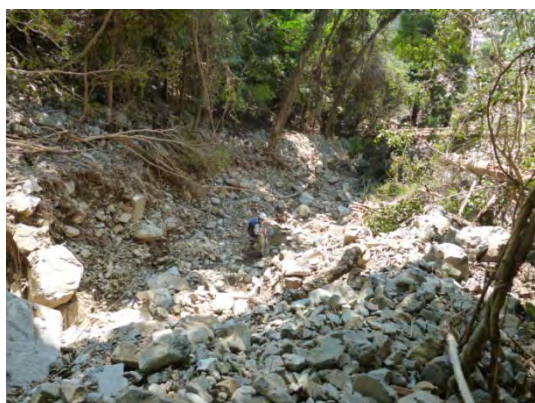
写真 3-3-5-11 上方分岐部の東側土石流

さらに150m程度上流の標高170m付近で、土石流は2つに分岐している(写真3-3-5-9, 写真3-3-5-10)。東側は幅10m, 深さ2~3mで(写真3-3-5-11), 西側は幅10m, 深さ6~7mで(写真3-3-5-12), 中央に幅6m程度の地山が長さ20m程度残っている。地山には粗石や巨石があり(写真3-3-5-13), これらが土石流下部では土石流として流下したもとのと思われる。

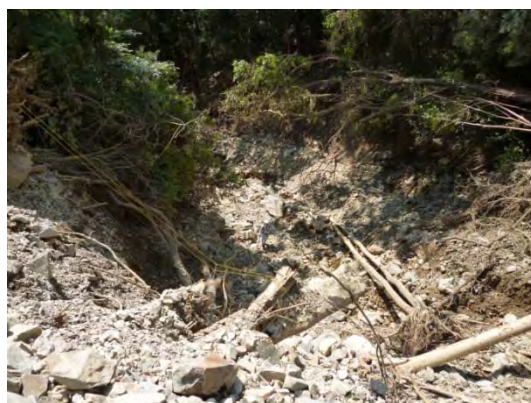
写真 3-3-5-12 上方分岐部の西側土石流(土石流センサーが設置)

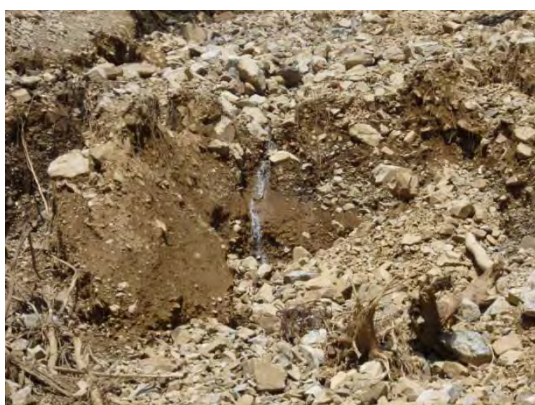
写真 3-3-5-14 上方分岐部の上流にある崖状部分

分岐部の上流は幅 12m, 高さ 6~7m の崖状になっており, 滝のような水の流れがある (写真 3-3-5-14). この崖の上部の土石流の流下幅は 31m, 勾配は 20° で, 右岸は 2.8m 程度洗掘されている (写真 3-3-5-15). 右岸斜面の勾配は 32° で粗石が多数みられる.

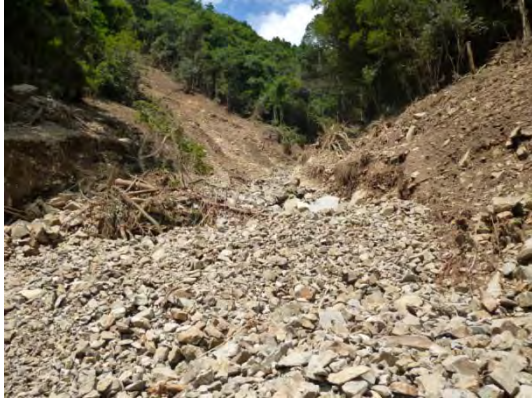
写真 3-3-5-18 西側からの合流部①

標高 250m 付近で西側斜面から土石流が合流している (写真 3-3-5-18). 合流部下部で土石流が最も狭い部分の幅は 11.5m で深さは 3m である.

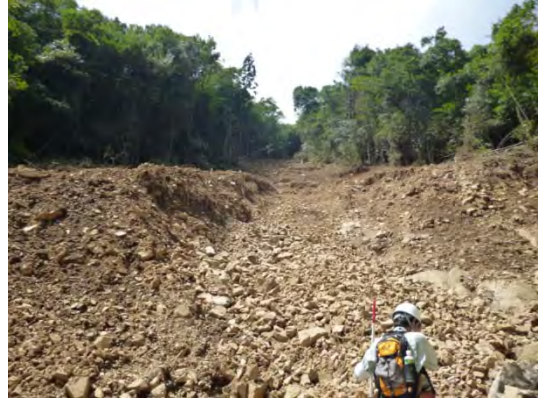
写真 3-3-5-19 西側からの土石流

西側の土石流は幅 4~5m, 厚さ 1~2m, 勾配 45° の表層斜面崩壊であり, 大きな石は見られなかった (写真 3-3-5-19). 東側の本流の土石流流は, 幅 13.5m, 深さ 4m 程度, 勾配 25° で, 左岸には基岩が露出し, その上に 1m 前後の風化堆積層があり, 右岸には 2~3m 程度の風化堆積層がある (写真 3-3-5-20).

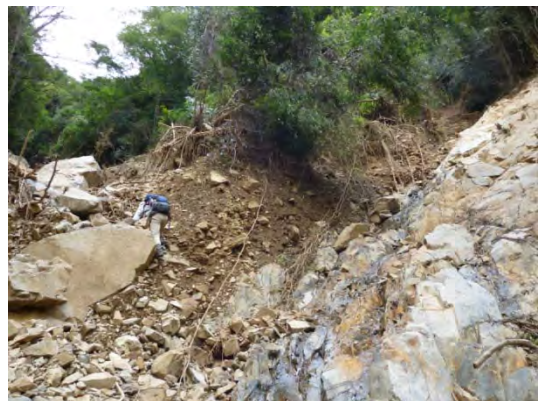
写真 3-3-5-22 東側の土石流

標高 300m 付近で東側支流から土石流が合流しており（写真 3-3-5-21）、東側支流の勾配は 40° で深さ 1~2m の表層堆積土層が流出している（写真 3-3-5-22）。

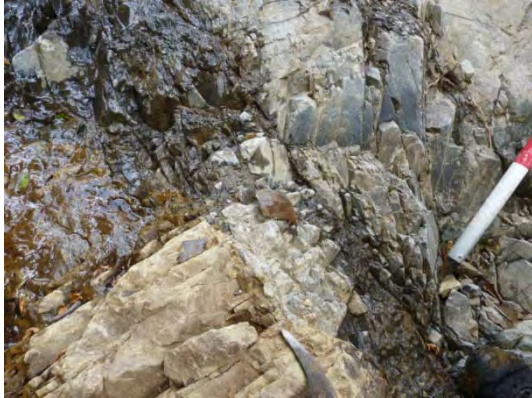
合流部下部での土石流の流下幅は 5m、深さ 1.5m、勾配 35° で、左岸に変質部が見られた（写真 3-3-5-23）。

写真 3-3-5-23 左岸に見られた変質部

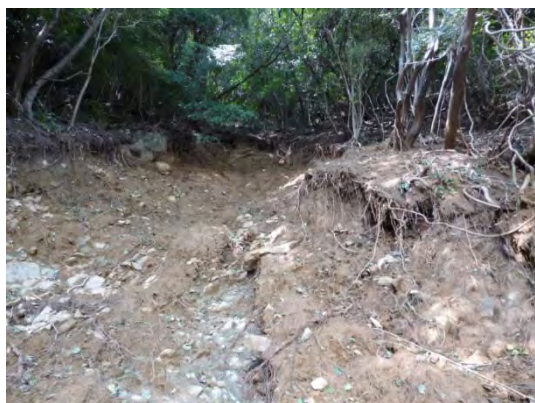
写真 3-3-5-27 源頭部の全景

土石流の源頭部は標高 510m 付近にあり、源頭部上部の幅 3.6m、源頭部頂上から 30m 下方での幅 5.5m の馬蹄形をし、勾配は 40° である (写真 3-3-5-27)。崩壊は基岩上に厚さ 1m 前後で堆積している表層土が滑り落ちる表層崩壊であり (写真 3-3-5-28, 29)、表層土は粘土化している。基岩がV字形になっているところの底部には 10~50cm 程度の岩石が多数あり、上部から水が供給され易い構造となっている (写真 3-3-5-30)。また、崩壊部の底面や側面には水が流出したと思える孔がいくつか認められた (写真 3-3-5-31, 32)。

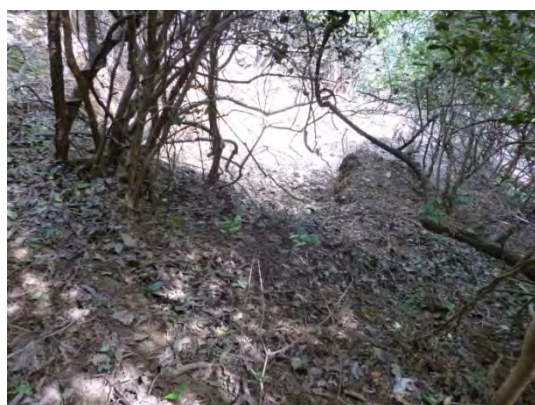
源頭部の東側の支流でも斜面崩壊が発生しているが、大きな土石流には発達していない(写真 3-3-5-33)。しかし、崩壊上部には 30cm 程度の段差が生じるすべりが生じていて、今後の雨や地震で崩壊し易い状態になっている(写真 3-3-5-34)。

写真 3-3-5-33 源頭部の東側の支流で見られた崩壊状況

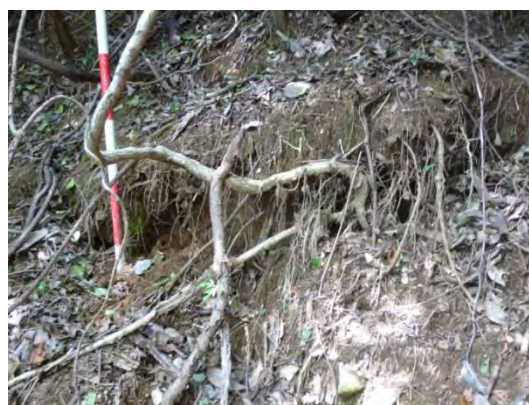
写真 3-3-5-34 斜面崩壊上部の地山で見られた段差

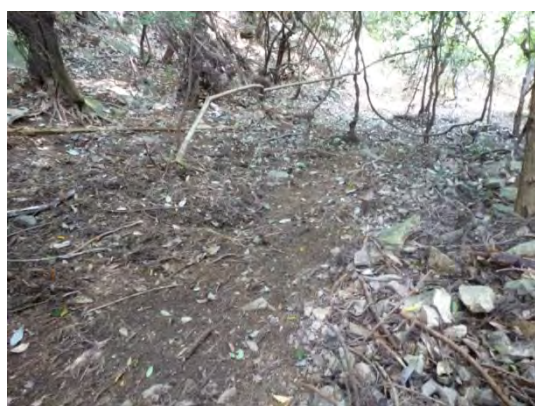
写真 3-3-5-35 地表水の流下後

土石流が流下した溪流の兩岸斜面では、集水地形のところで地表水が流下した痕跡が多数認められ(写真 3-3-5-35)、部分的には洗掘によって表層土が流出している箇所も認められた(写真 3-3-5-36)。今回の降雨は時間雨量 100mm 以上で、地盤への浸透能力を超えたものであり、かなりの部分は地表水となって集水地形となる谷部に集まり、谷部に堆積していた土石を洗掘して土石流となった場合もあるのではないと考えられる。

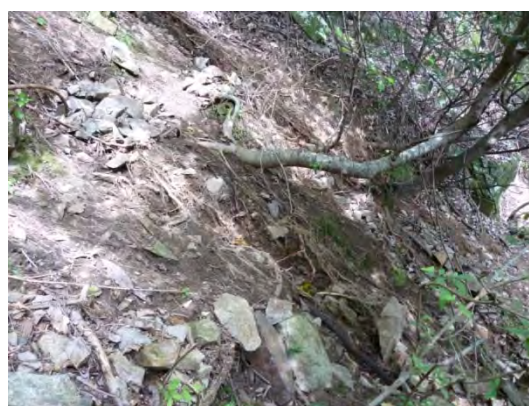
写真 3-3-5-36 地表水によって洗掘された斜面

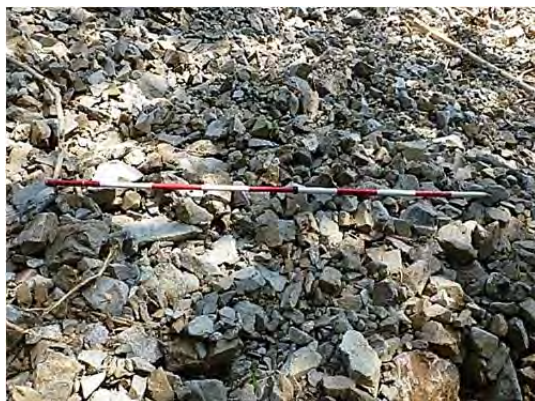
当該溪流の土石流堆積物は、主に岩石により構成されている特徴が認められた。溪床に散在する岩石の特徴として、まずそのサイズが挙げられる。概ね、拳大から人頭大程度の

サイズに収まっており、数メートルの規模を示すような岩塊は少数であった（写真 3-3-5-37）。また、地表を覆う土石流堆積物が、主に岩石片よりなり粘土などの細粒分に乏しい特徴も認められた（写真 3-3-5-38）。

写真 3-3-5-37 下流域における土石流堆積物（主にこぶし大～人頭大）

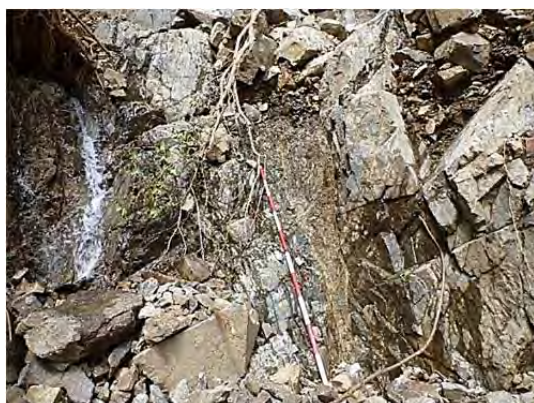
また、溪流の谷筋に平行に発達する断層と思われる破碎質な部分が谷の軸に沿って連続的に認められ、今後は土石流との関係を検討する必要があると考えられる（写真 3-3-5-43）。

写真 3-3-5-43 変質部（断層露頭）

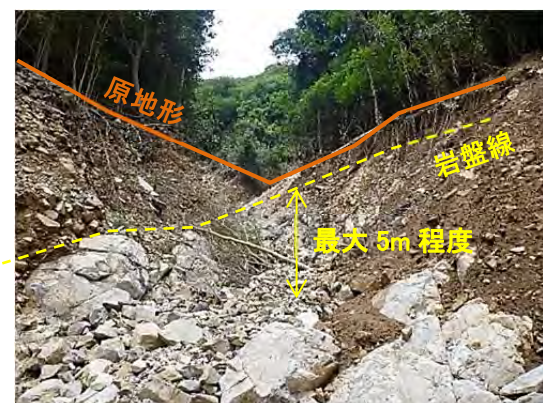
以上のことから、当該溪流における土石流は、上流域に分布する節理や開口亀裂が卓越した岩盤に、多量の地表水あるいは地下水が供給されたことが誘因となって、岩盤上面から 5m 程度深い部分まで崩壊した可能性が高く、そのことが土石流被害を拡大させた一つの要因ではないかと推察する（図 3-3-5-5）。

写真 3-3-5-46 土石流でえぐられた岩盤深度（推定）

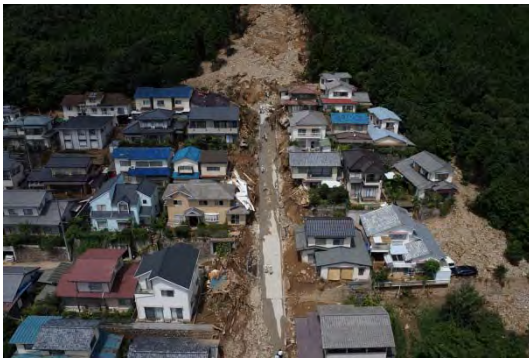
東側の土石流は団地の東側の住宅に流入するとともに、団地東側下部の住宅に大きな被害を及ぼした(写真 3-3-5-47)。一方、西側の土石流は団地中央上部の住宅に甚大な被害を及ぼし、中央の坂道を流下して坂道の両側の住宅に大きな損傷を与えるとともに、横方向の路地を流れ、西側の住宅へも被害を及ぼし、西側の坂道を流下している(写真 3-3-5-47～50)。また、写真には写っていないが、団地の西側からも土石流が流入し、西側上部の住宅に侵入するとともに、西側の坂道を流下し、団地下部の住宅に流入するとともに、横方向の道路を左右に流れている。

写真 3-3-5-47 東側と西側の土石流による被害状況(提供:ルーチェサーチ株)

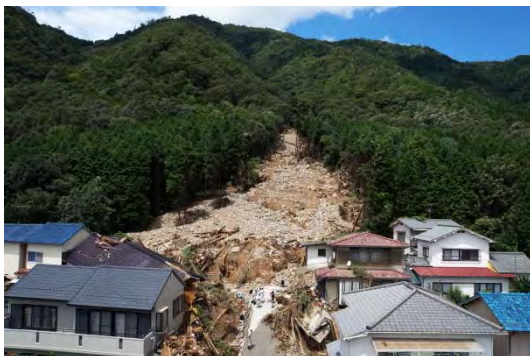
写真 3-3-5-49 西側の土石流による被害状況(提供:ルーチェサーチ株)

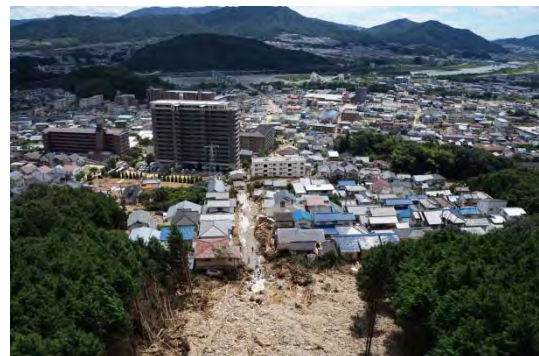
写真 3-3-5-50 上流から見た西側土石流による被害状況(提供:ルーチェサーチ株)

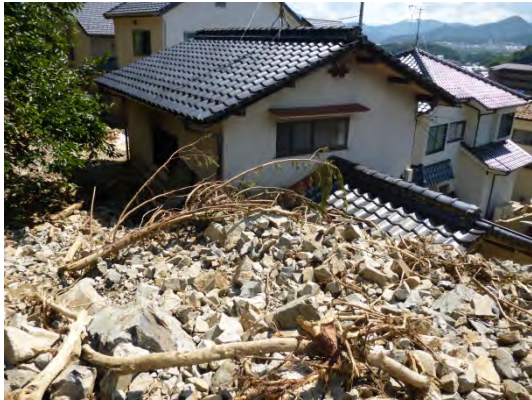
図 3-3-5-10 からわかるように、被害の大きかった家屋は団地最上部の上流側で土石流が最初に直撃した家屋（写真 3-3-5-51, 52）、団地内を土石流が流下した坂道の両側の家屋（写真 3-3-5-53, 54）、および坂道直下にある坂道を流下した土石流が直撃した家屋（写真 3-3-5-55）である。なお、坂道の両側にある住宅においては、坂道に接近して建てられた家屋の被害が大きく、坂道側に庭や駐車場を設けて道路から 3～4m 程度奥まったところにある家屋は土砂の流入等はあったものの大きな被害は免れている（写真 3-3-5-56）。

写真 3-3-5-51 東側の土石流が直撃した家屋

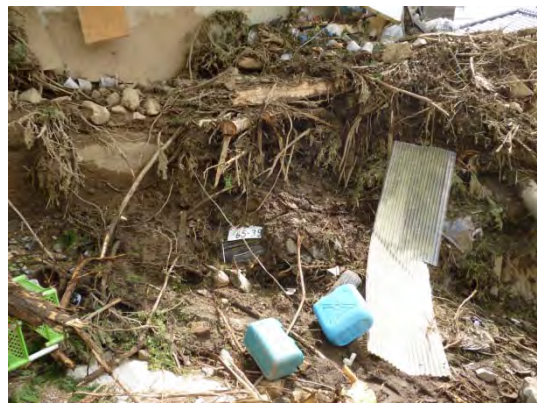
写真 3-3-5-54 団地中央の坂道の東側の家屋（車が土砂で埋まっている）

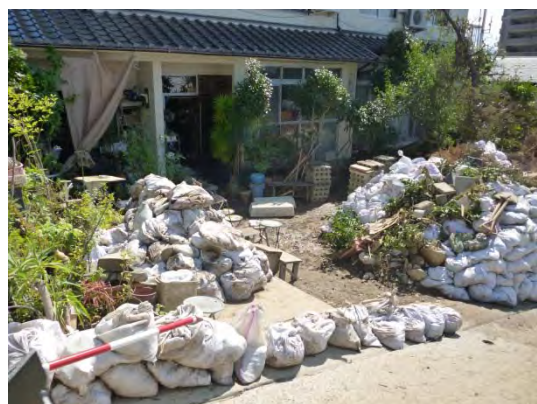
写真 3-3-5-56 団地中央の坂道の東側で被害の少なかった家屋

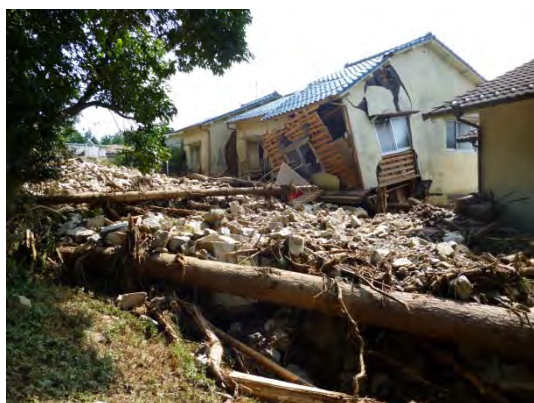
西側の土石流が直撃した団地最上部の住宅には2～3mの土砂が流入するとともに、上流側にある横方向の道路を西側に向かって流れ、道路の東側では2～3mの土砂と流木が堆積している（写真 3-3-5-57）。西側に向かう土石流は途中で流木によってせき止められ、空き地となっている宅地から西側と下部の住宅へ流下している（写真 3-3-5-58）。また、団地の西側からも別の土石流が流れ込み、最上段の住宅および上流側にある横方向の道路に土砂が0.25～0.6m程度流入・堆積するとともに、団地西側の坂道に合流して流下している（写真 3-3-5-59）。なお、最上段の下側の住宅は上側の住宅を通して土砂が0.6～1m程度流入している（写真 3-3-5-60）。

写真 3-3-5-57 団地中央部の最上部での土砂の堆積状況（写真の上方が東方向）

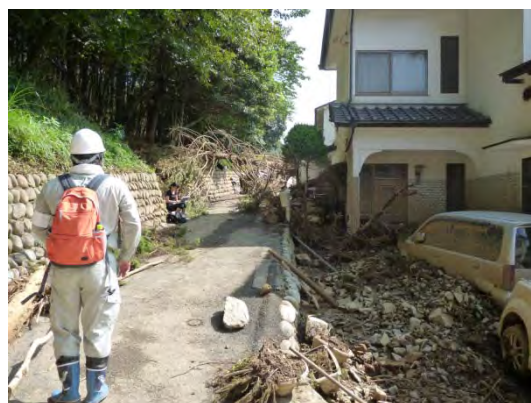
写真 3-3-5-58 団地最上部の道路（写真 3-3-5-57 の西側）

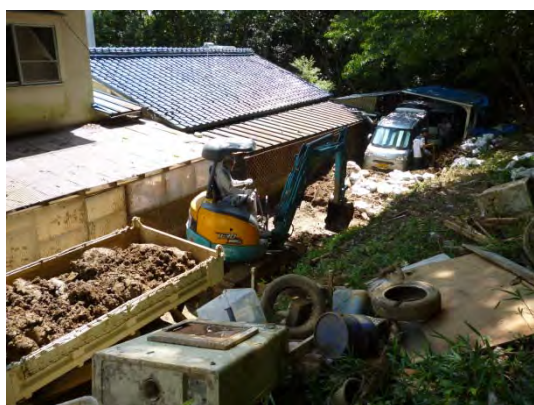
写真 3-3-5-59 団地の西側から流入した土石流によって堆積した土砂（団地西側の最上段の道路）

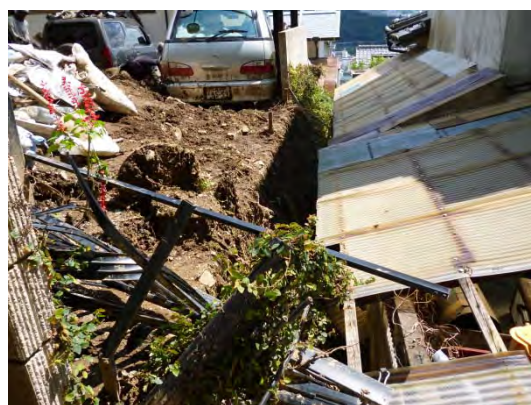
写真 3-3-5-60 団地最上段の下側の住宅への土砂の流入状況

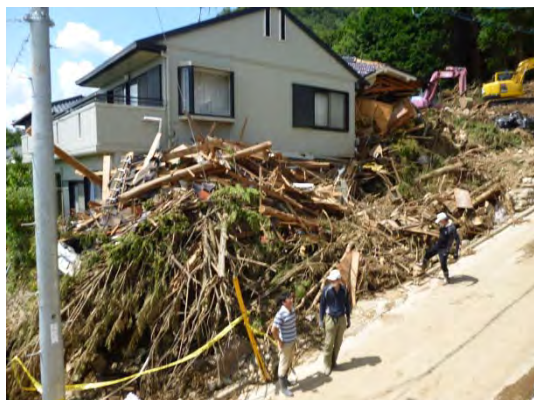
西側の土石流の大部分が流下した団地中央の坂道の両側の住宅には大量の土砂と流木が流入し、1～2m 程度堆積している（写真 3-3-5-61, 62）。坂道から1軒内側に入った住宅は、1軒目が全壊した住宅の右隣りおよび右下隣りで土砂が1m 前後流入しているが（写真 3-3-5-63），それ以外は0.2～0.3m 程度となっている。さらに坂道から内側および団地の下流側になると、横方向の道路に0.2～1m の土砂の堆積が見られる部分があるものの（写真 3-3-5-64），住宅への土砂の流入量は0.1m 程度以下となり、急激に減少している。

写真 3-3-5-61 団地中央の坂道の西側の住宅に流入した大量の土砂と流木

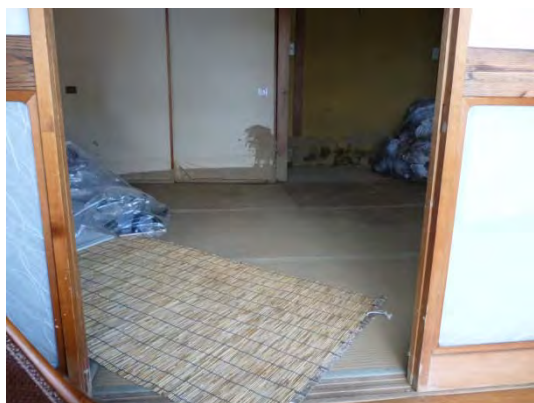
写真 3-3-5-63 屋内に侵入した土砂の痕跡

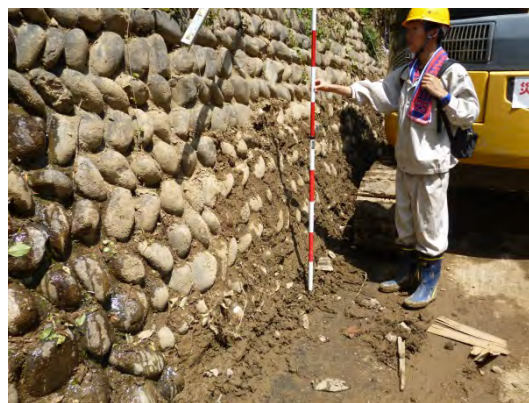
写真 3-3-5-64 横方向の道路に残る土砂堆積の痕跡

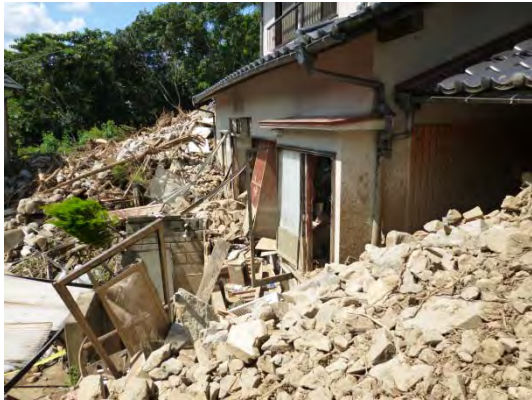
東側の土石流の流下域でも同様な状況となり、土石流が直撃した最上部の住宅には3m 程度の土砂が流入し（写真 3-3-5-65），その下側の住宅には1～2m 程度の土砂が流入している（写真 3-3-5-66）。

写真 3-3-5-65 東側の土石流が流入した最上部の家屋

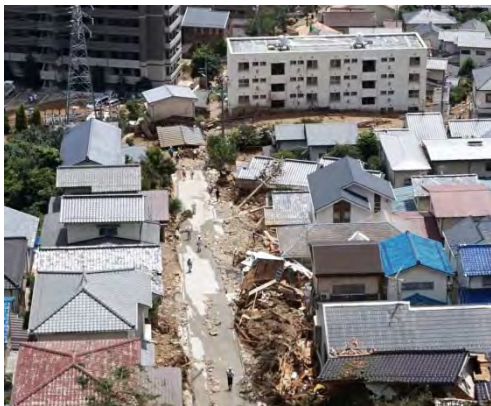
また、団地下部においても、坂道の直下に住宅があり、土石流の流下の妨げとなっている部分には1.4～3m 程度土砂が堆積し（写真 3-3-5-67, 68），下流への流下を妨げられた土砂は横方向の道路を東西に流れ、0.5～0.8m 程度堆積している（写真 3-3-5-69, 70）。

写真 3-3-5-67 団地中央の坂道の直下にあるアパートと住宅への土石流の流入状況（提供：ルーチェサーチ株）

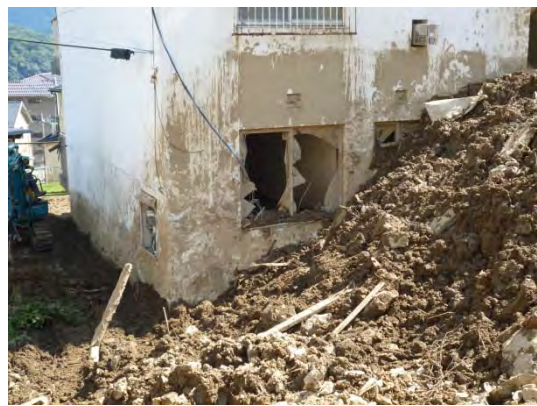
写真 3-3-5-68 団地中央の坂道の直下にあるアパートの被災状況

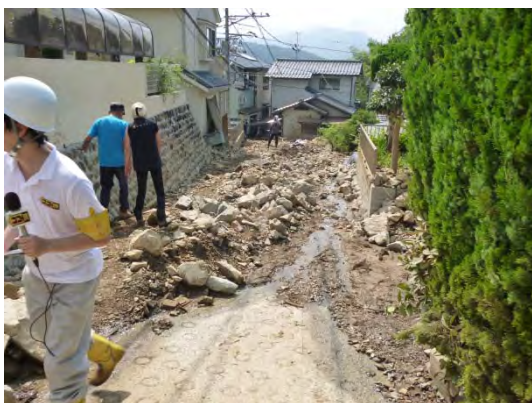
写真 3-3-5-69 団地の西側の坂道下部での土砂の堆積状況（上側から撮影）

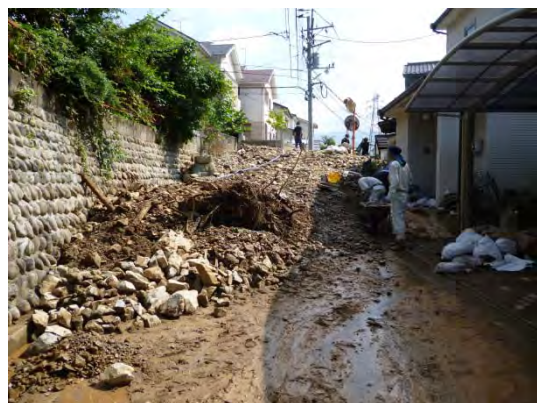
写真 3-3-5-70 団地の西側の坂道下部にある横方向道路の堆積状況（写真3-3-5-69の奥を西側から撮影）

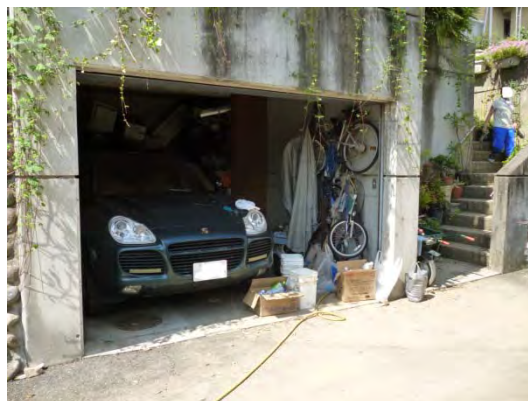
- ①団地東側の溪流では、2:30 前後から大量の流水や泥水が流下し、3:00 過ぎから本格的な土石流が流下した。
- ②団地中央部では、3:00 頃から坂道を大量の水が流れ、3:30 頃から大規模な土石流が流下した。
- ③土石流の前には、土・生木・カビなど異常な匂いがした。また、犬や猫がおびえていた。
- ④土石流の直前には道路を大量の水・泥水が流れ、道路を通過して避難するのは困難な状況であった。
- ⑤道路を使つての避難が困難で、隣家との塀を越えて安全な方へ移動し、谷側地階の掘り込み車庫へ避難した(写真3-3-5-71)。
- ⑥屋外への避難をあきらめて、2階に避難して人的被害を免れた場合が多い。

写真3-3-5-71 緊急避難した掘り込み車庫

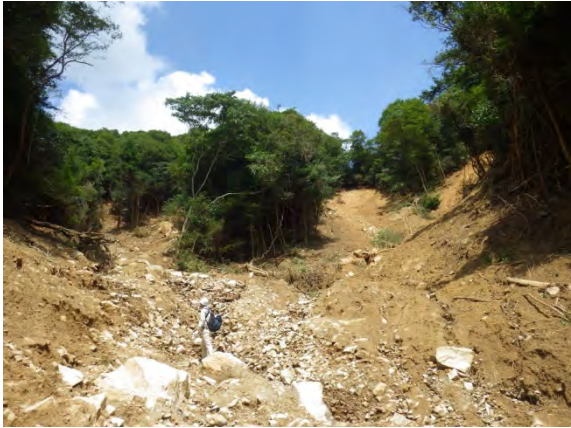
写真 3.3.6-5 本流源頭部の崩壊. 大小合わせ, 5つ程度の崩壊が見られる.

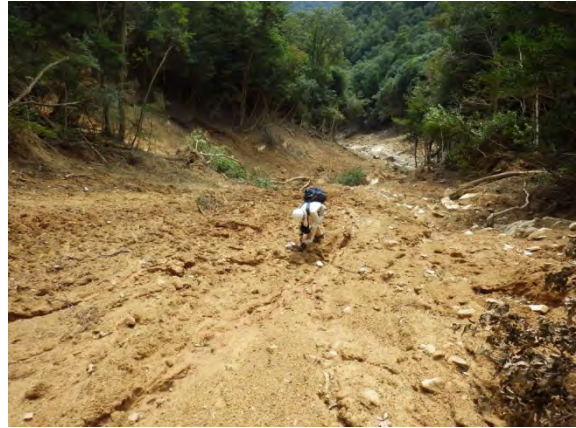
写真 3.3.6-6 崩壊後10日経過した8月31日時点でもぬかるんでいる

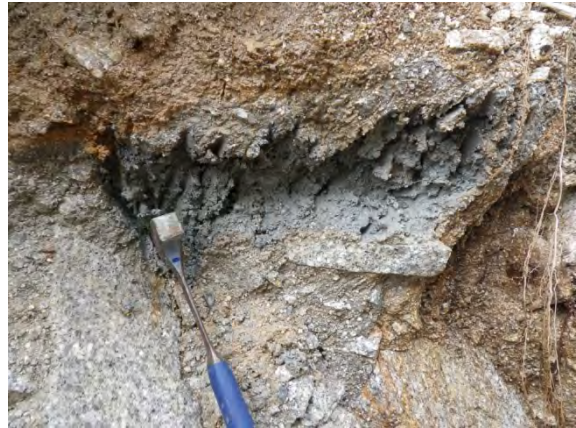
写真 3.3.6-8 常時地下水面下にあったものと考えられる灰色の砂質土

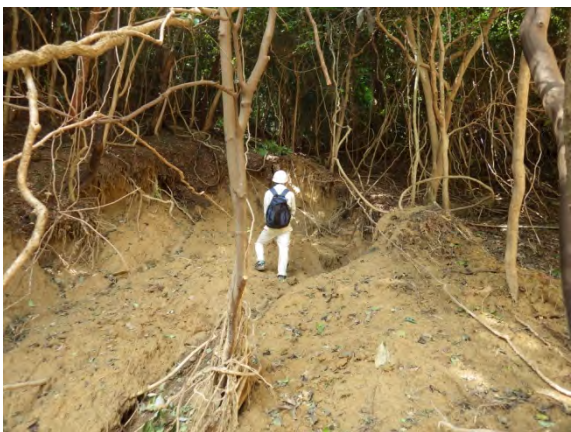
写真 3.3.6-9 緩勾配のまさ土斜面の崩壊

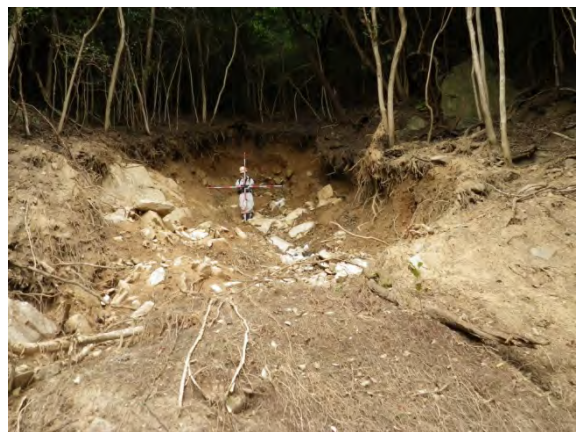
写真 3.3.6-10 礫の多い崖錐堆積物が水と一緒に噴出したような崩壊

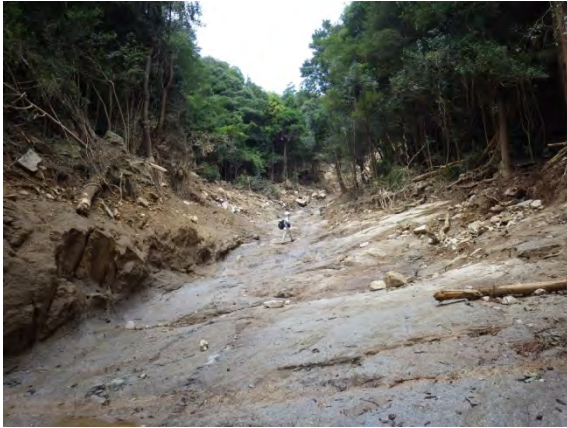
写真 3.3.6-11 堆積物,風化帯,軟岩が削られ, 溪床は 10~15m 幅で露岩する

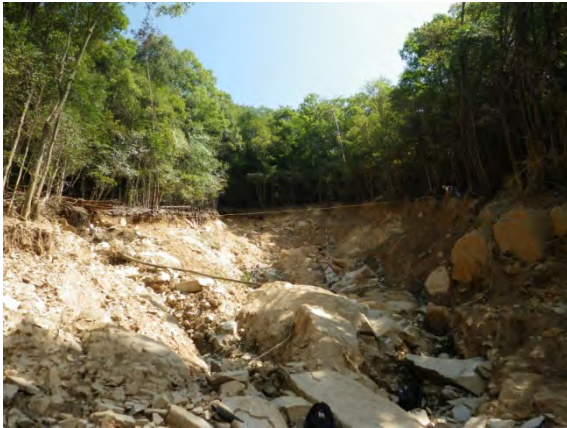
写真 3.3.6-13 支流①の源頭部の崩壊, 幅 20m で 4~5m 以上の深さに及ぶ

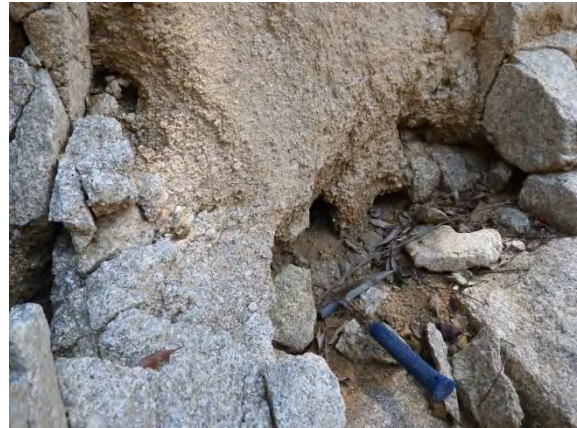
写真 3.3.6-14 基盤岩上面のパイプフローの痕跡

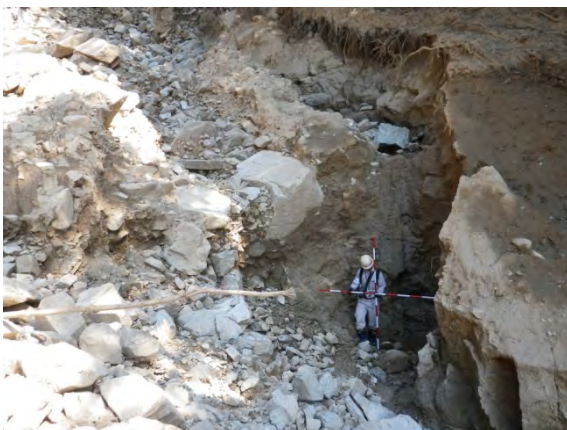
写真 3.3.6-15 水に押し出されるように地山の一部がえぐられた形跡

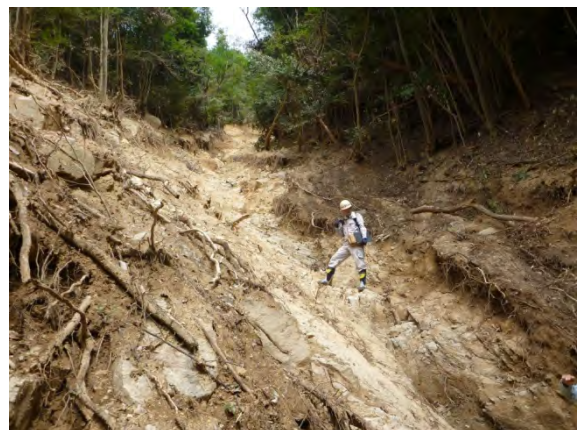
写真 3.3.6-16 支流②写真奥の減頭部から, 急勾配の溪床を一気に流下している

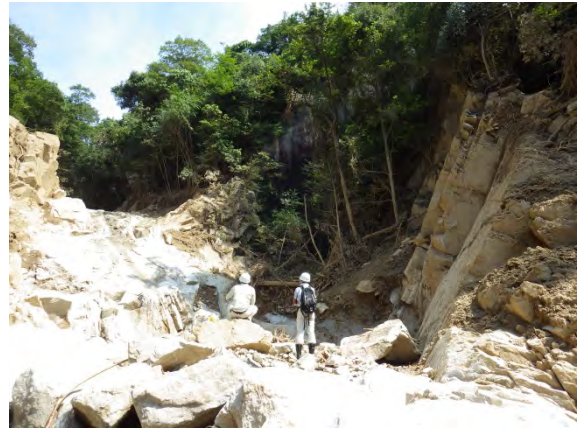
写真 3.3.6-20 滝下流の左岸側では高さ 10m
付近まで土石流痕が見られる

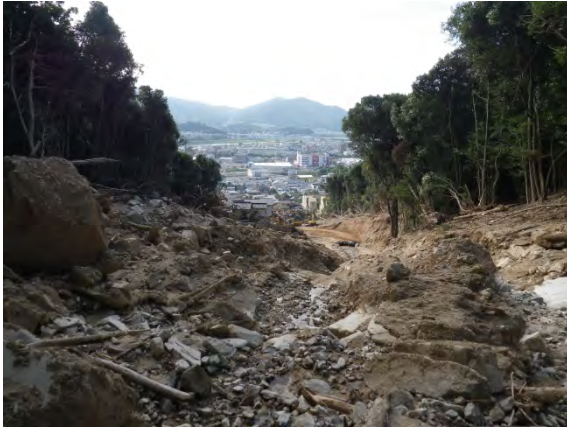
写真 3.3.6-23 氾濫開始点①付近から下流
右岸側に第2波以降の痕跡あり

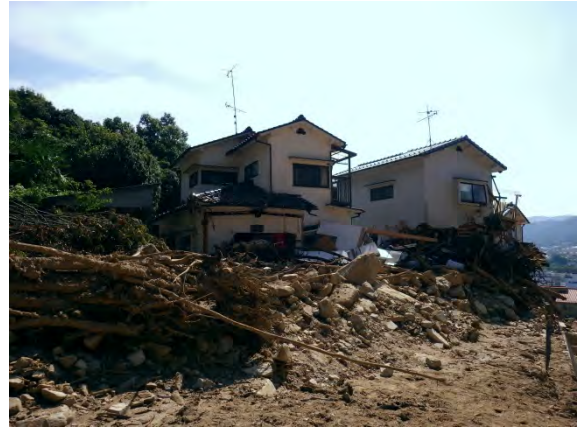
写真 3.3.6-24 第1波による堆積の下端
最上流の家屋が被災(流失なし)

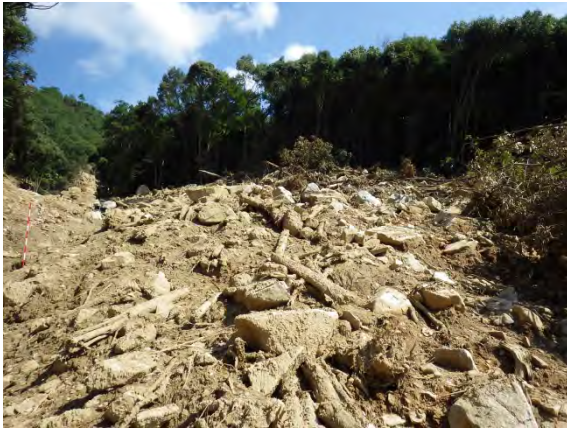
写真 3.3.6-25 第1波の堆積物と考えられる
土石流堆積物

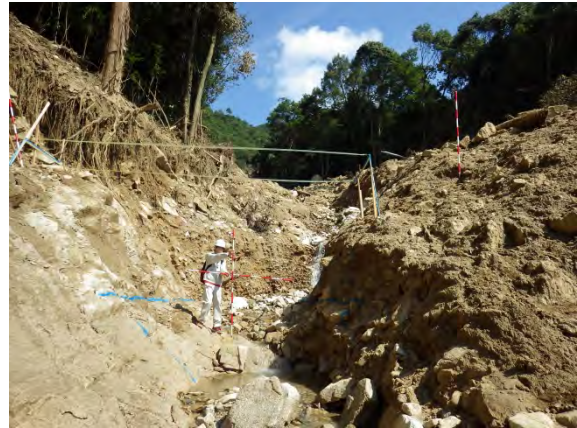
写真 3.3.6-26 写真 3.3.6-25 の右岸側の侵食
ポールは左写真に写るもの

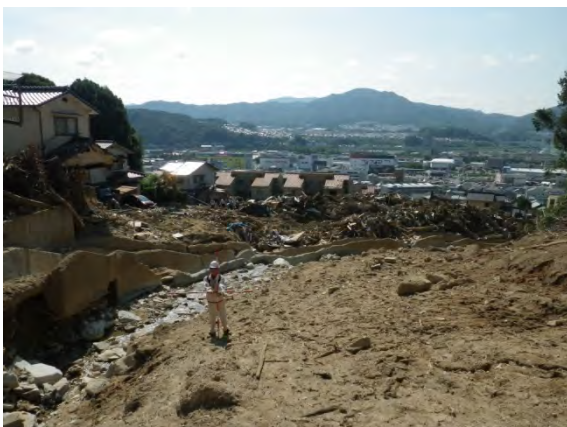
写真 3.3.6-27 氾濫開始点②の第2波堆積物
第3波以降は右岸側を流下

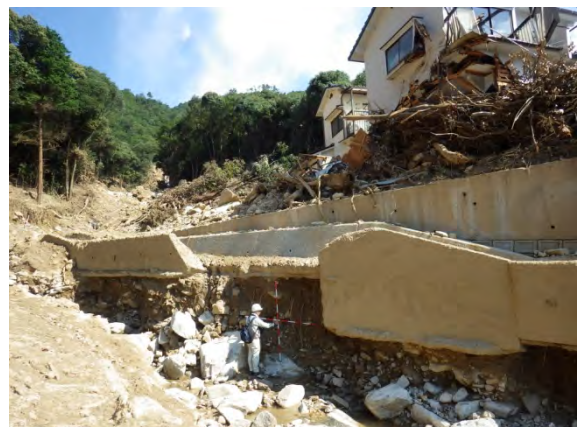
写真 3.3.6-28 第2波の堆積物の右岸側侵食
水路天端より4m程度

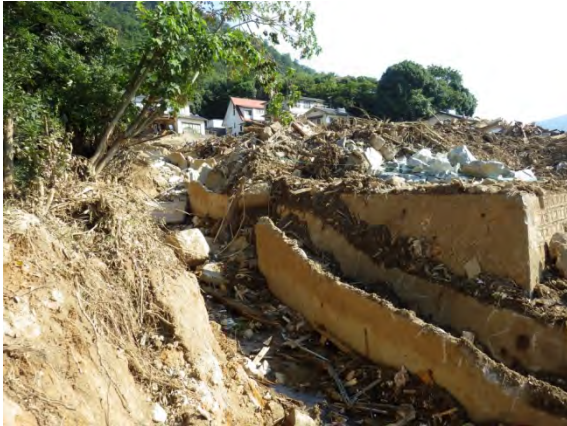
第3波以降の土石流は、この右岸側に刻まれた新たな流路を通して流下し、県営緑丘住宅9号棟の直上に位置する氾濫開始点③から氾濫を開始したものと考えられる(写真3.3.6-29、30)。氾濫開始点③下流側の住宅地は急な勾配であり、県営緑丘住宅7~9号棟の東側は道路や駐車場で、流れを妨げるものがなかったことから(写真3.3.6-31、32)、土石流は破壊力を持ったまま氾濫開始点③の250m程度下流の住宅地まで到達したものと考えられる(写真3.3.6-33)。土砂を含む流水は、JR可部線付近まで達している(写真3.3.6-34)。

写真 3.3.6-29 氾濫開始点③付近
県営緑丘住宅9号棟の上流

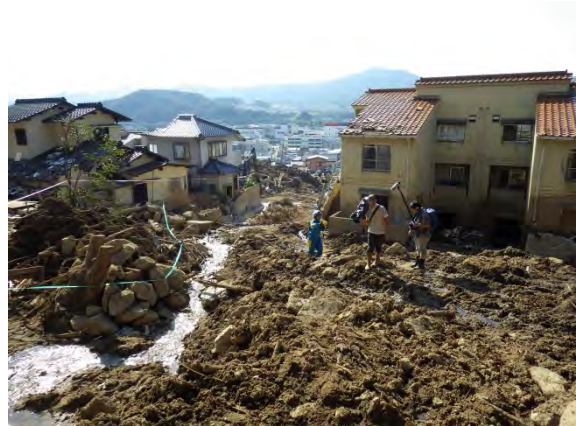
写真 3.3.6-30 氾濫開始点③から下流を展望
9号棟の東側に氾濫

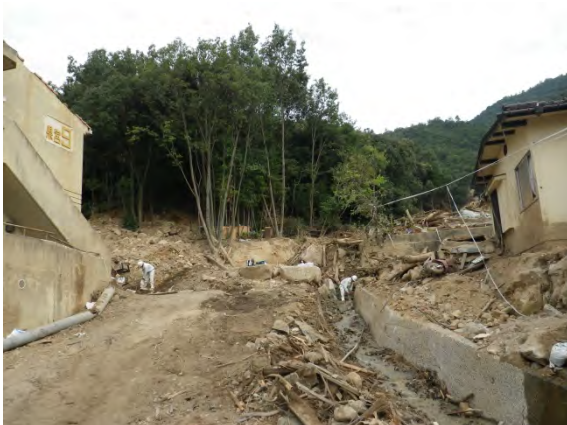
写真 3.3.6-31 氾濫開始点③下流側の住宅地
は急な勾配となる

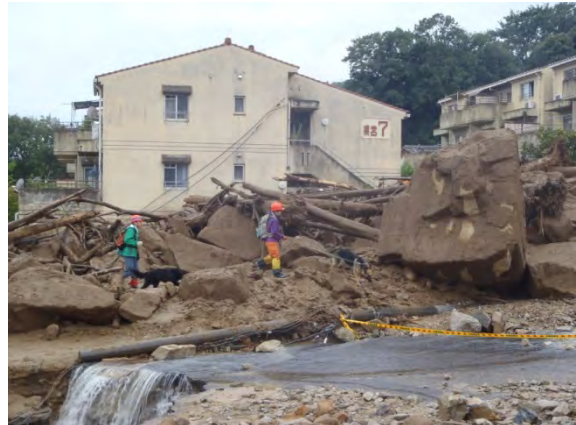
写真 3.3.6-32 7～9号棟の東側は道路や駐車
場となる

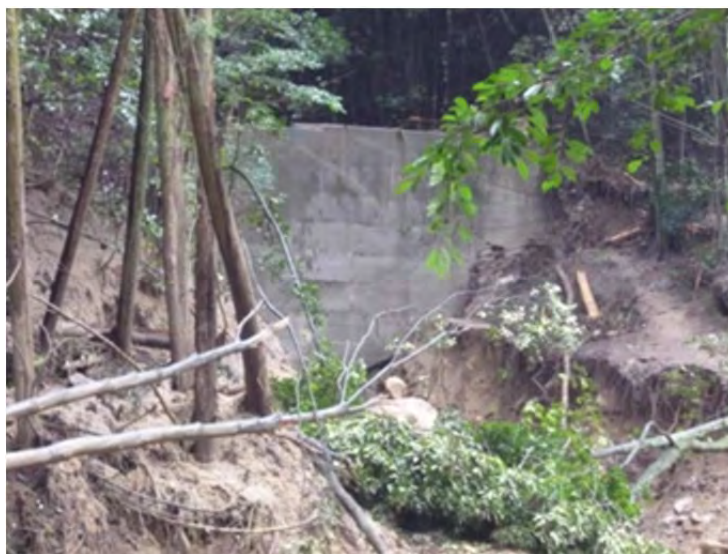
図 3-3-7-2 緑井七丁目の住宅地上流の治山ダム
