(公益社団法人) 土木学会・(公益社団法人) 地盤工学会
平成 26 年広島豪雨災害合同緊急調査団
調査報告書

平成 26 年 10 月

公益社団法人 土木学会・土木学会中国支部

公益社団法人 地盤工学会

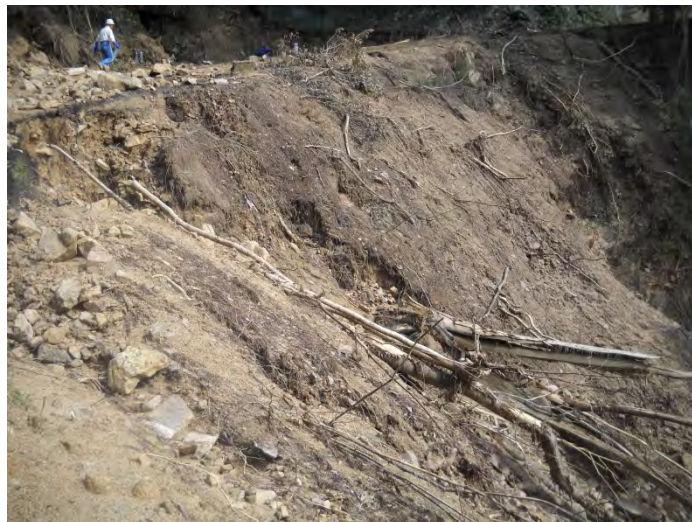
図 3-3-7-19 に、緑井七丁目の土石流の上流部分（C点）を示す。かなり大規模な崩壊である。なお、名水を採取されている方がおり、従来でも水の流れる経路であった模様である。図 3-3-7-20 で、人のいる位置が名水の採取場所に該当する。土石流は、水の採取場所の横を流れ下っている。

図 3-3-7-19 緑井七丁目の土石流の上流部分（C点）

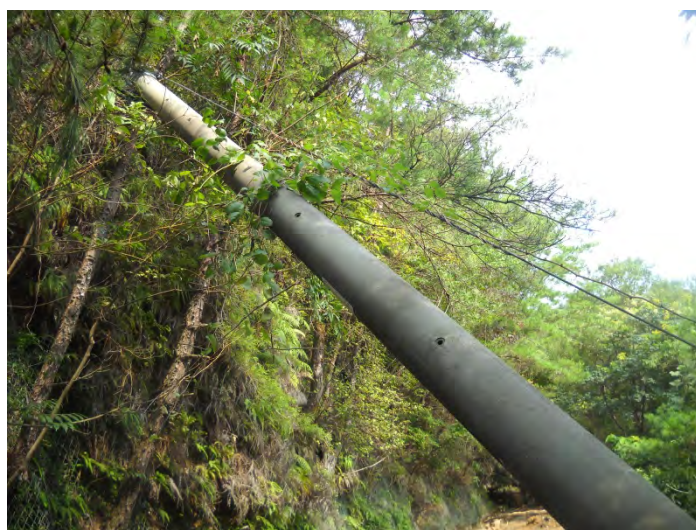
D点の手前では，土石流で電線が引っ張られ，電柱が折れている（図 3-3-7-21）．電線の強度は相当なものである．曲げ引張のクラックが等間隔に生じ，電柱は折れた（図 3-3-7-22）．

図 3-3-7-21 土石流で引っ張られた電柱（D点の手前）

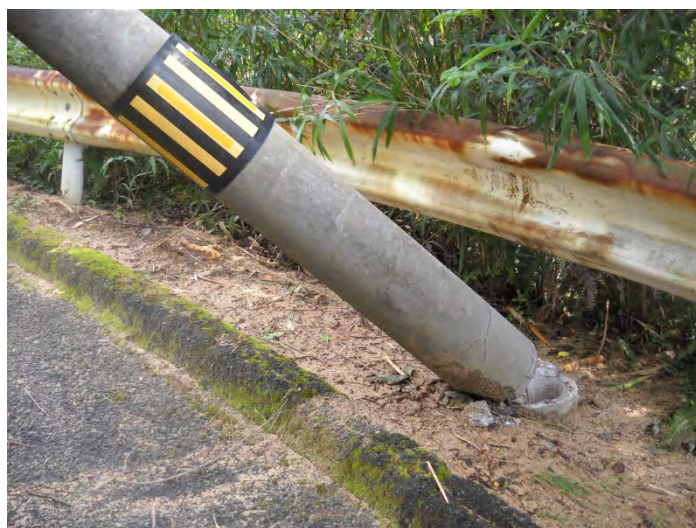
図 3-3-7-22 電柱の根元の等間隔クラック（D点の手前）

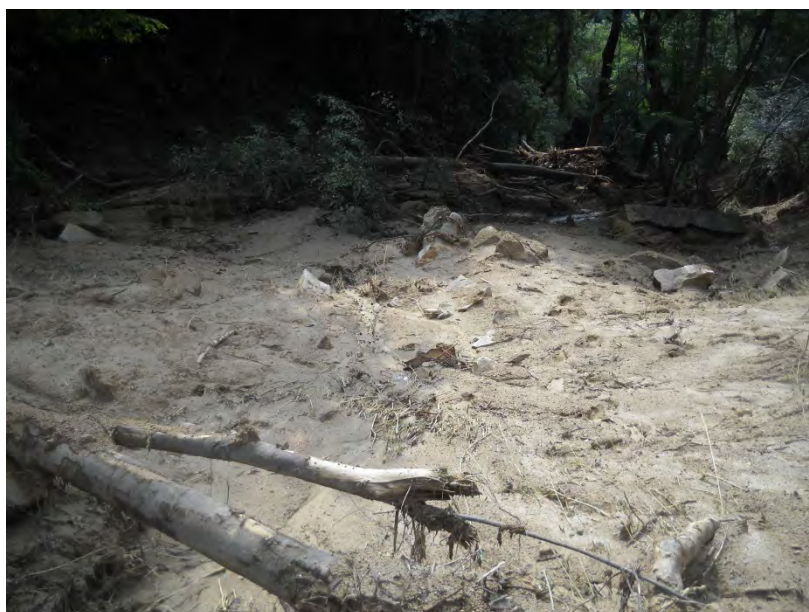
D点では，大量の土砂が堆積しており，調査した9月1日時点でもまだ非常に泥濘化して足を取られる状態であった（図 3-3-7-23）。

図 3-3-7-23 大量に堆積し泥濘化した土砂（D点）

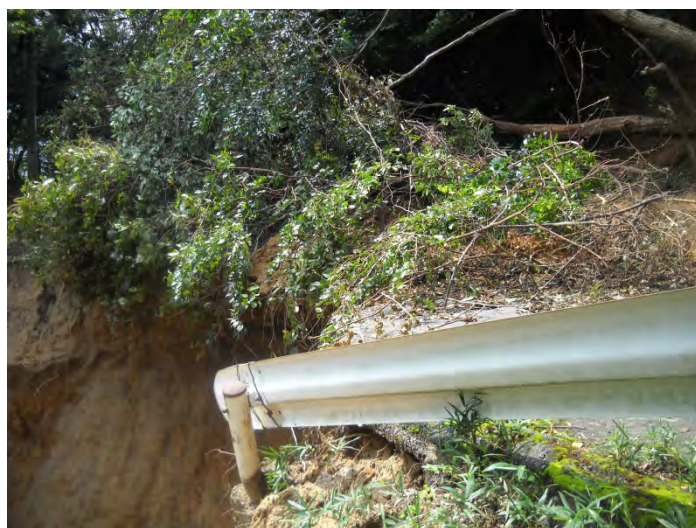
図 3-3-7-28～図 3-3-7-30 も、緑井七丁目の土石流の源頭部の一つ (G点)。航空写真からの判読より、奥深くまで源頭部は伸びていた。道路の直上が壊れ、一部が道路のガードレールを破壊して、すべりおちている。しかし、道路が土塊を少しは留めていたともいえる。また、下部の崩壊が浸食して、道路路盤下方をえぐりとっているが、道路の影響で崩壊が抑制されているようにも思える。

図 3-3-7-30 道路の路面の下は深く浸食されている（G点）

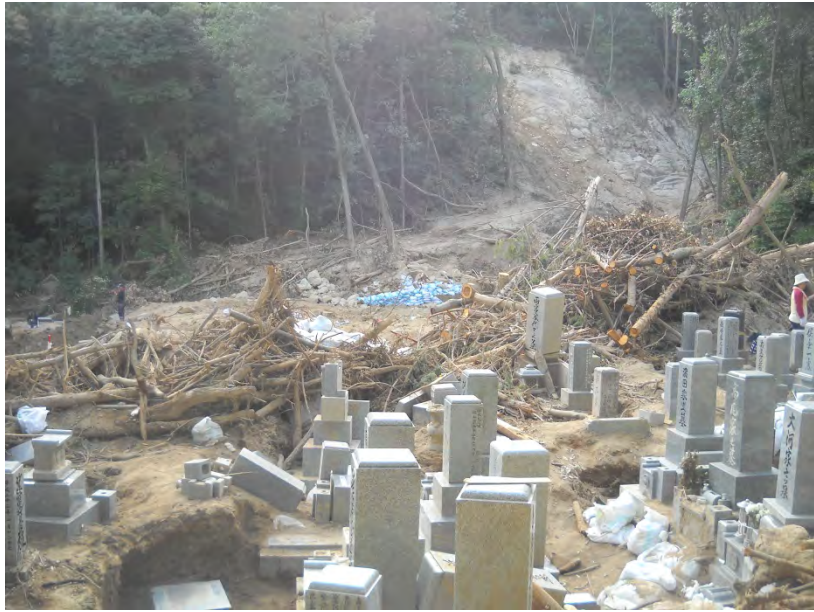
墓地の被災状況を図 3-3-7-33～図 3-3-7-34 に示す．多くの墓石が流出すると同時に，墓地自体には土砂（まさ土）が厚く堆積している．また，近傍の斜面では，土石流化していないものの，倒木が多く，多くの水が流れたような痕跡が見られた（図 3-3-7-35）．

図 3-3-7-33 墓地の被災状況

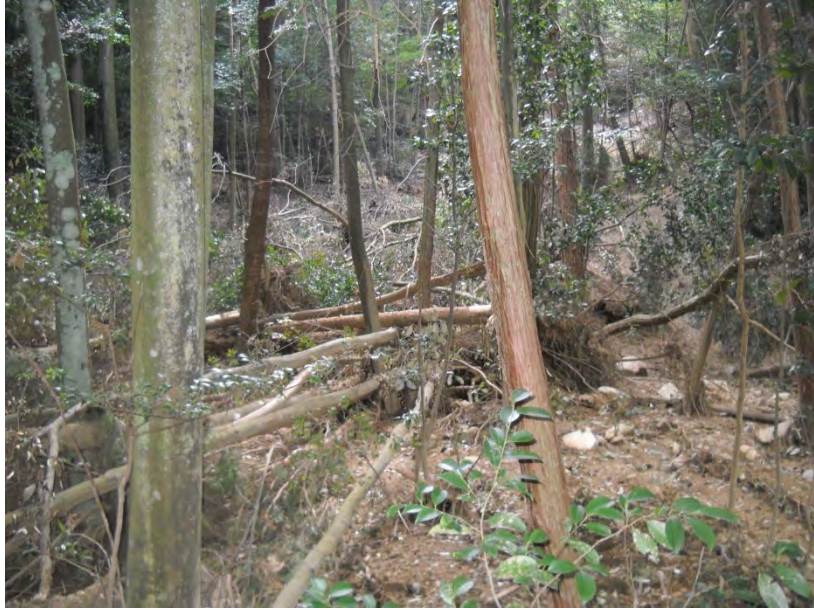
図 3-3-7-35 近傍斜面の倒木と流水の痕跡

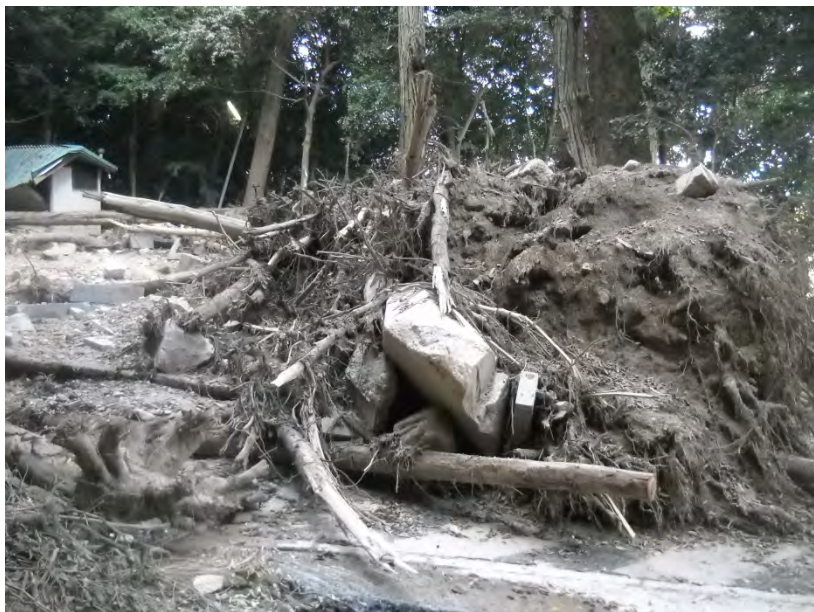
土石流は，神社の境内に流木等を厚く堆積させた後（図 3-3-7-36），場所によっては深く地盤を洗掘し（図 3-3-7-37），外へ流れ出した．図 3-3-7-38～図 3-3-7-40 は家屋の被害の様子である．家屋背後には大量の土砂が堆積しており，土石流の規模の大きさがわかるが，家屋は倒壊していない．神社の境内を抜ける間に平坦な部分で土石流の勢いを低減できた可能性がある．また，図 3-3-7-40 は家屋内への土砂の流入の様子を示す．こちらも家屋は倒壊していない．なお，本地点の調査は9月14日であり，土砂撤去等が進捗した後であったため，必ずしも被災直後の様子を反映していない点があることには留意されたい．

図 3-3-7-36 神社の境内に堆積した流木

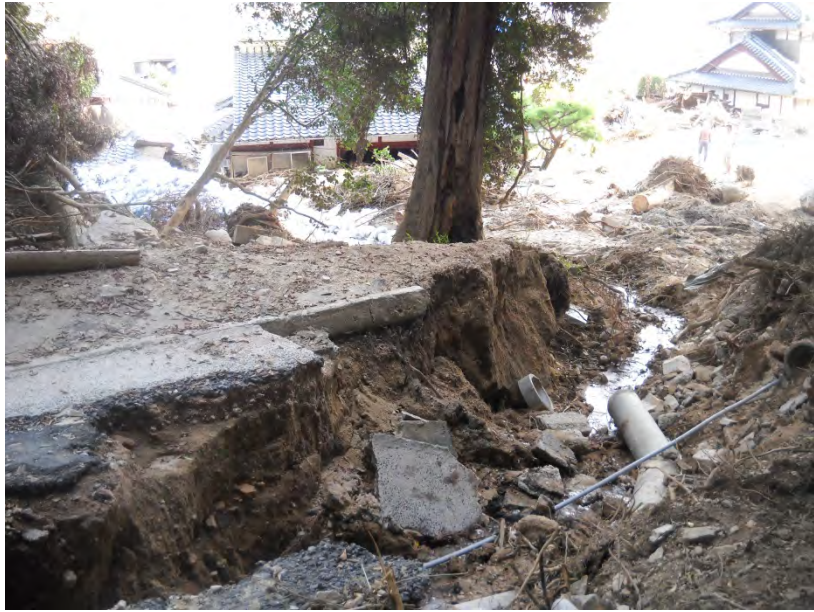
図 3-3-7-37 神社の境内の土石流の洗掘

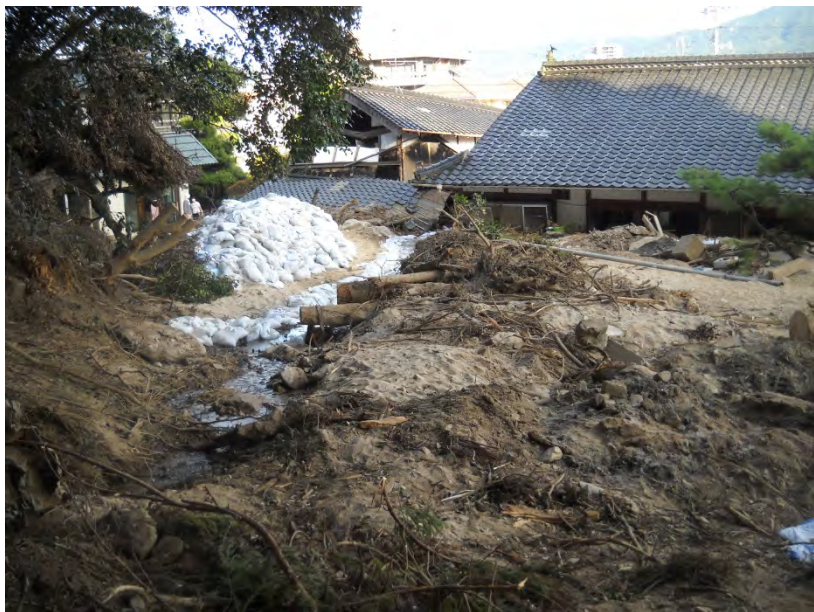
図 3-3-7-38 家屋背後に堆積した大量の土砂（その1）

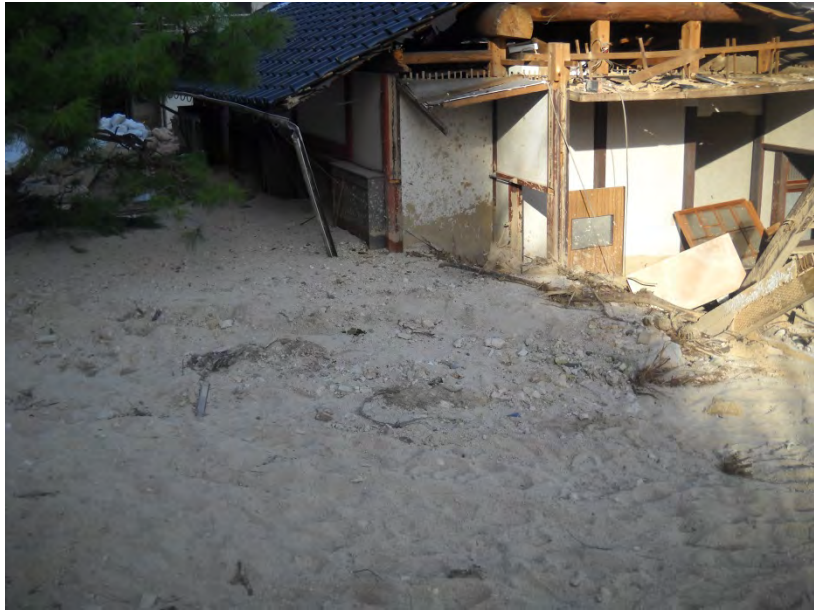
図 3-3-7-39 家屋背後に堆積した大量の土砂（その 2）

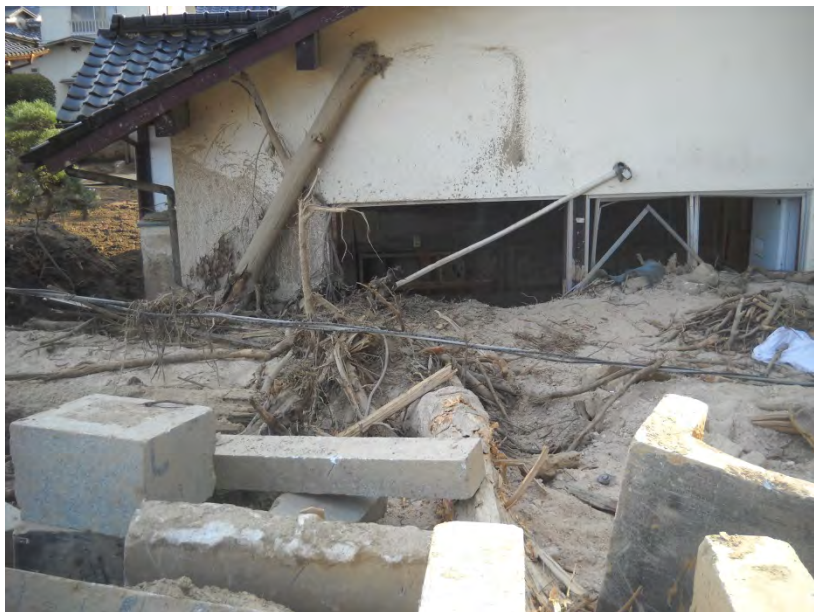
図 3-3-7-40 家屋内に流入した大量の土砂

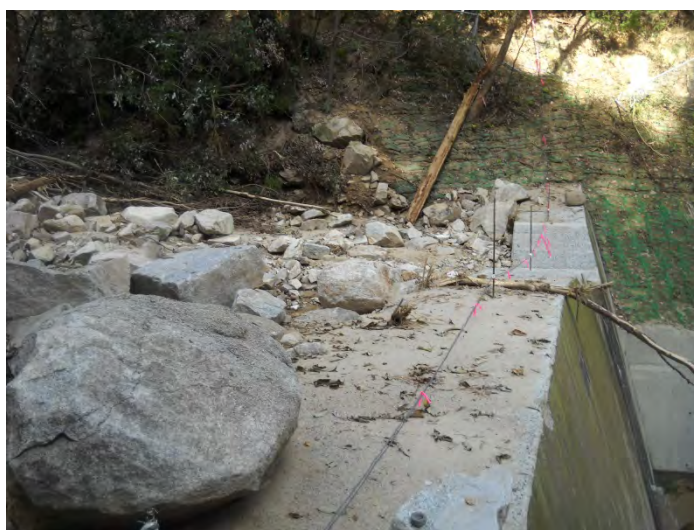
緑井八丁目にも2段式の治山堰堤（堤体厚さにより砂防堰堤ではなく治山堰堤であると推測）がある（図 3-3-7-41）。しかし、図 3-3-7-42～図 3-3-7-43 に示すように、土石流により満杯になっていた。なお、調査は9月14日であり、堰堤にはピンク色のリボンがつけられたワイヤーセンサーが設置されている。また、直径 2m程度の巨石が堰堤内や、堰堤下流（図 3-3-7-44）に散見された。

図 3-3-7-42 緑井八丁目の治山堰堤の上流側（その1）

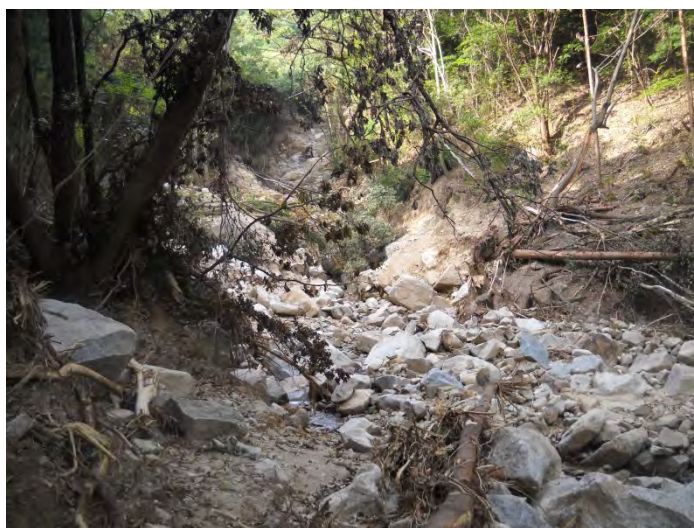
図 3-3-7-43 緑井八丁目の治山堰堤の上流側（その2）

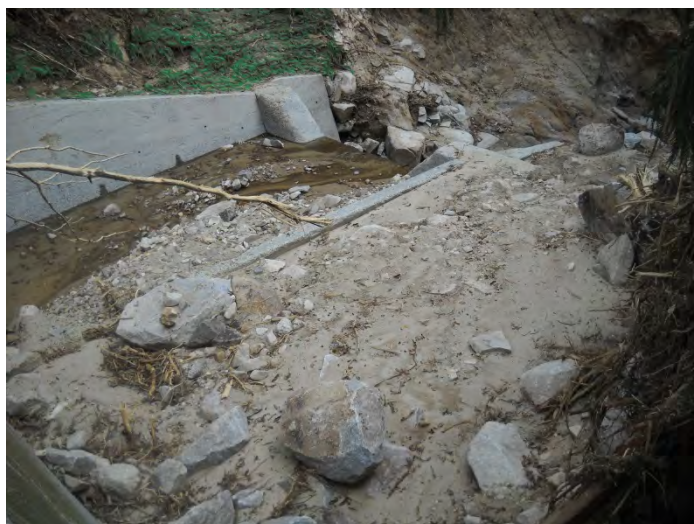
図 3-3-7-44 緑井八丁目の治山堰堤（下流側）

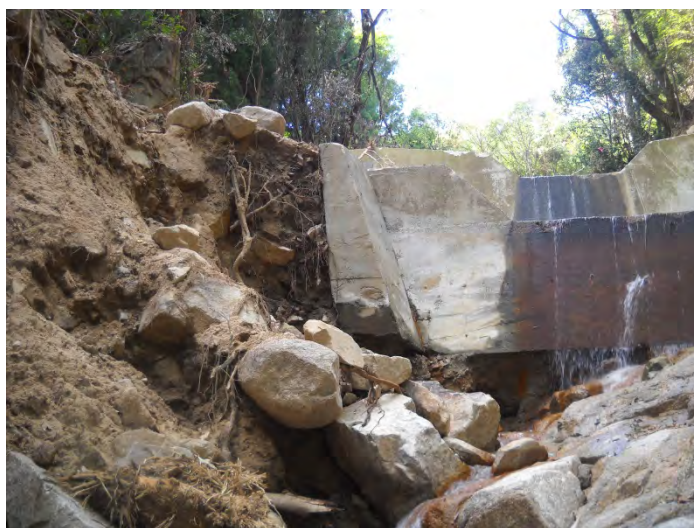
この堰堤を下流側から観察すると、図 3-3-7-45～図 3-3-7-46 のように、基礎部が大きく洗掘されていることがわかる。まだ大きく安定性を喪失するような状況には至っていないものと思われるが、流下土砂の量や水量が相当なものであったことがよくわかる。

図 3-3-7-45 緑井八丁目の治山堰堤の下流側の洗掘（その 1）

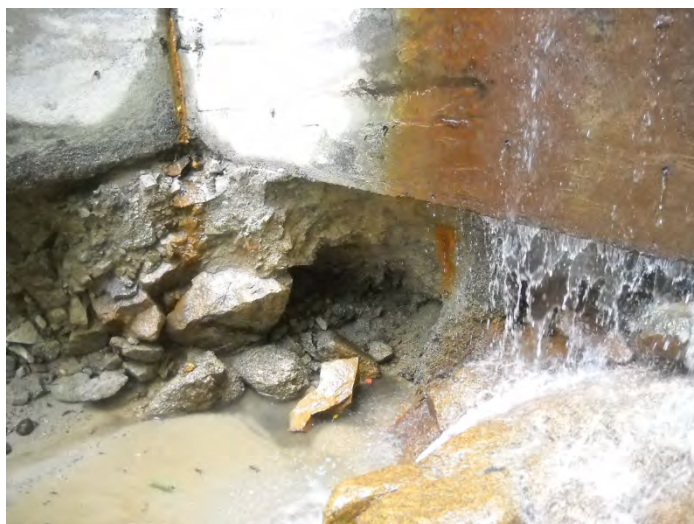
図 3-3-7-46 緑井八丁目の治山堰堤の下流側の洗掘（その 2）

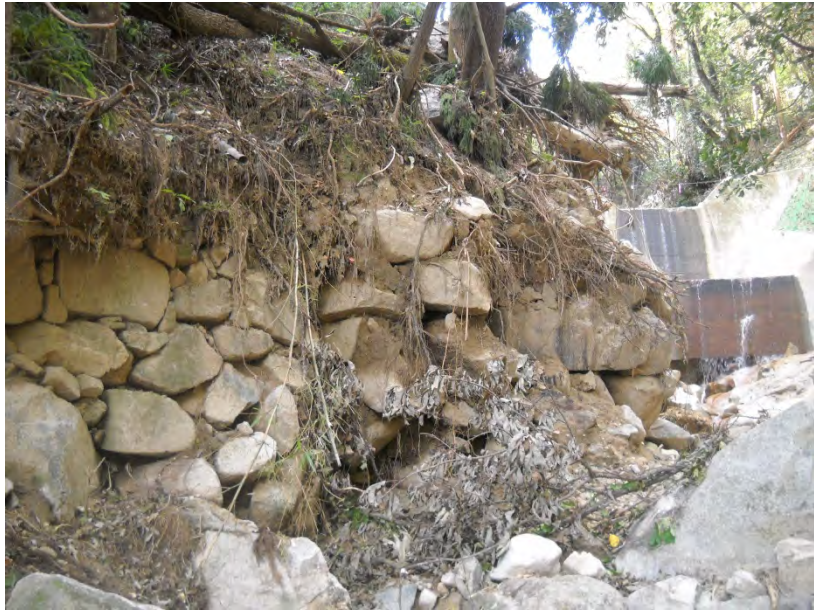
この治山堰堤の下流側には、図 3-3-7-47～図 3-3-7-48 に示すように古い石積みが見受けられる。いつ頃のものは算定しかねるが、図 3-3-7-48 のように土砂崩れが発生しても石積みによって平坦になった地盤により土砂の勢いをそぎ、被害を抑制できている様子から、昔の砂防目的の石積みであった可能性なども考えられる。なお、阿武山の山頂には図 3-3-7-49 に示すように、当該地域に大蛇に関する伝説があったことを示す掲示がある。大蛇は古来より土石流の象徴であったことから、古来より土石流が発生していたこと、さらには、根拠は全くないが、大蛇を退治した伝説（図 3-3-7-50）はこのような石積み等により治山を行った事例に基づいているといった想像をすることもできる。

図 3-3-7-47 緑井八丁目の治山堰堤の下流側の石積み（その 1）

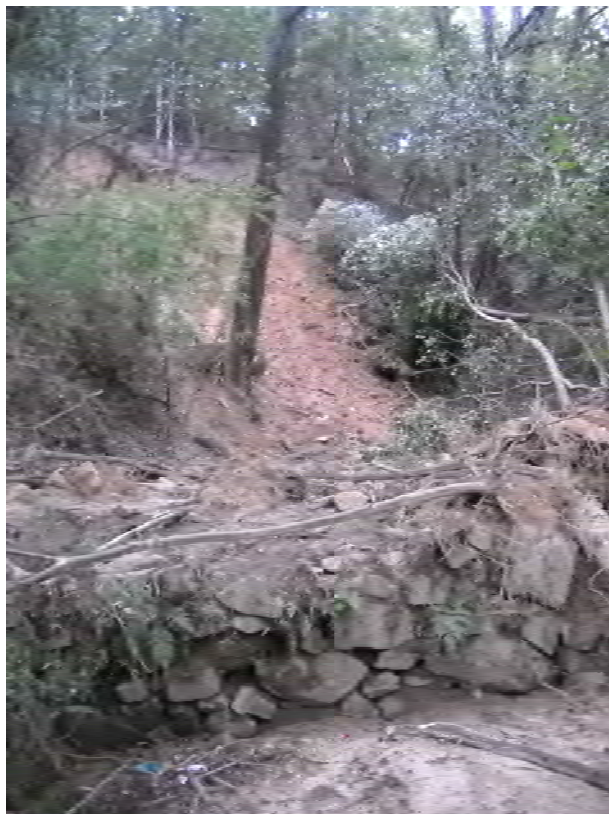
図 3-3-7-48 緑井八丁目の治山堰堤の下流側の石積み（その 2）

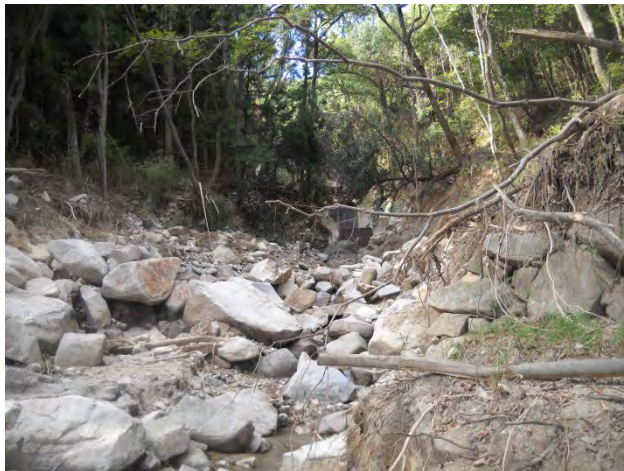
治山堰堤より下流には、堰堤を越流した土石流が流下した(図 3-3-7-51～図 3-3-7-52)。下流にはコンクリートの流路工が設置されていたが、土石流は流路工のわきを洗掘しながら流下し(図 3-3-7-53～図 3-3-7-54)、住宅地を襲った(図 3-3-7-55～図 3-3-7-59)。調査時点(9月19日)では、すでに多くのがれきが撤去され更地化(例えば図 3-3-7-55 や図 3-3-7-57 の左側)しているところもある。土嚢で安全な空間を確保したうえで、ボランティアが土砂の除去作業に加わっている(図 3-3-7-58)。写真の整理をしていて気付いたが、このボランティアたちはヘルメットをしていない。写真で見てわかるように、被災した住宅からの落下物の恐れもあるため、よく考えると非常に危険である。

図 3-3-7-51 治山堰堤より下流の状況

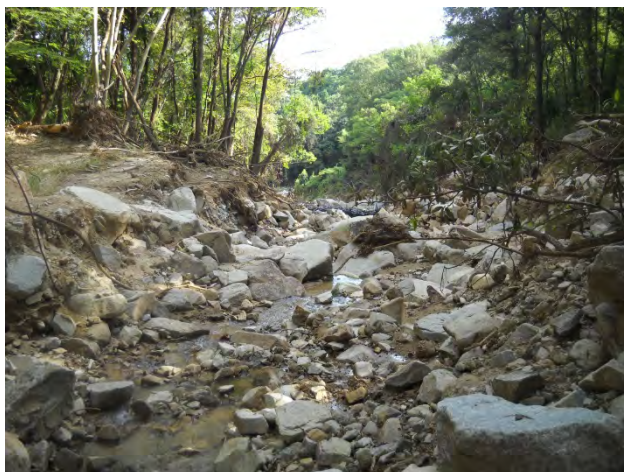
図 3-3-7-52 治山堰堤より下流を望む

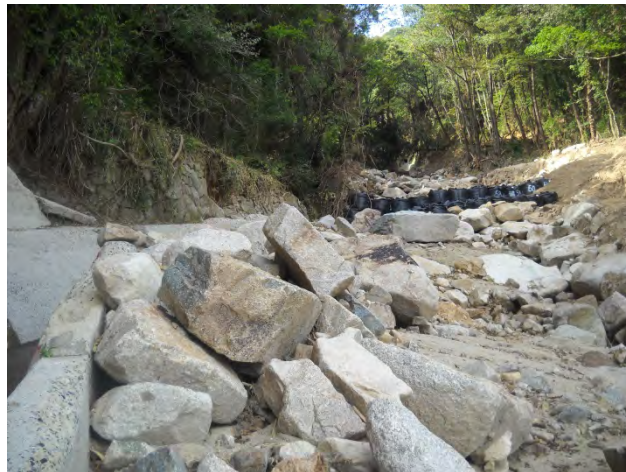
図 3-3-7-53 流路工（左端）の横をえぐるように土石流は流下

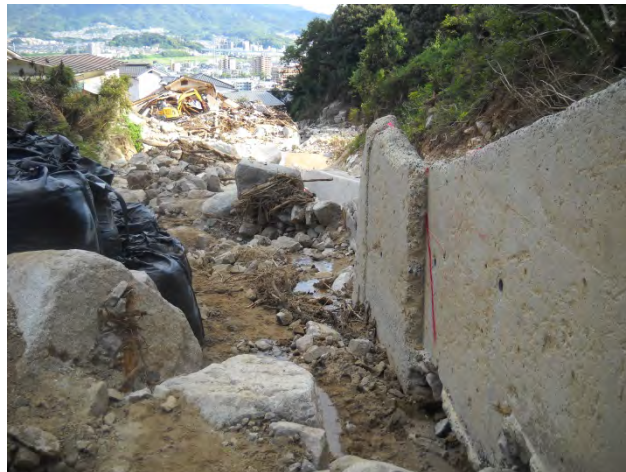
図 3-3-7-54 流路工（右端）の下端近くまで洗掘

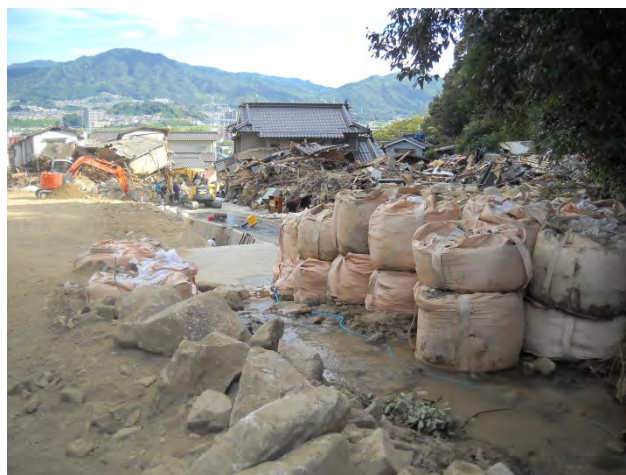
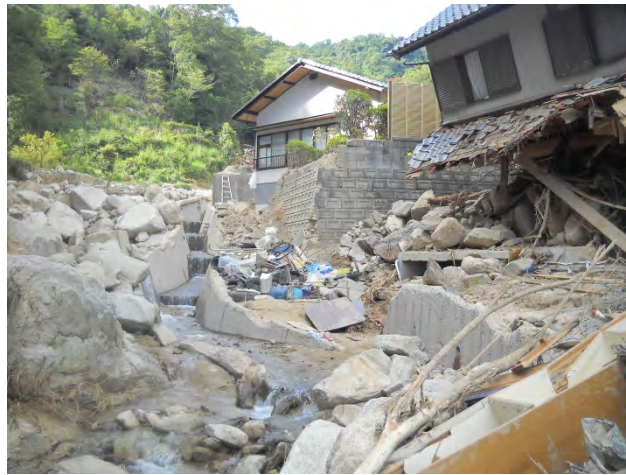
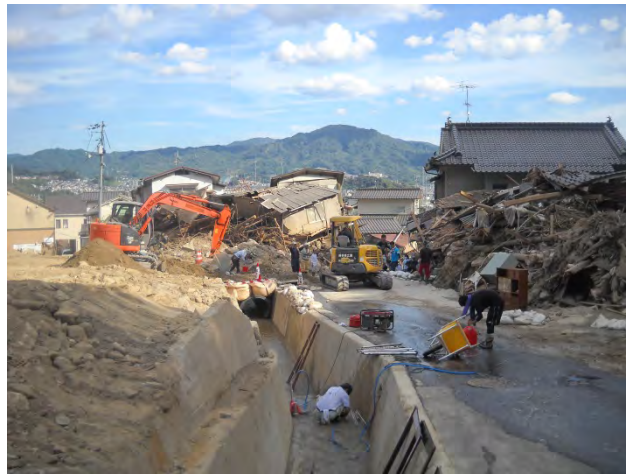
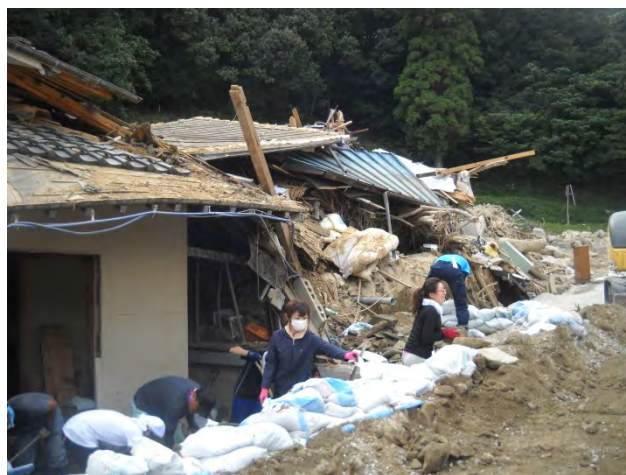
図 3-3-7-55 住宅地の被災状況（9月14日時点）（その1）

図 3-3-7-56 住宅地の被災状況（9月14日時点）（その2）

図 3-3-7-57 住宅地の被災状況（9月14日時点）（その3）

図 3-3-7-58 住宅地の被災状況（9月14日時点）（その4）

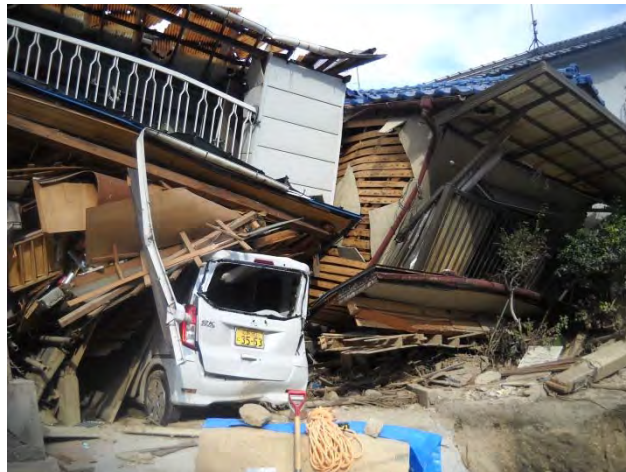
この地域は傾斜がなだらかに続いているため、土石流の勢いが落ちない地形であったものと思われる。このため、溪流出口から離れていても木造住宅が完全に倒壊している(図

3-3-7-59) 場合があり, 図 3-3-7-39 や図 3-3-7-40 に見られたように土石流が非常に多く堆積していても家屋が倒壊しなかった場合とは, 様相がやや異なる.

図 3-3-7-59 住宅地の被災状況（9月14日時点）（その5）

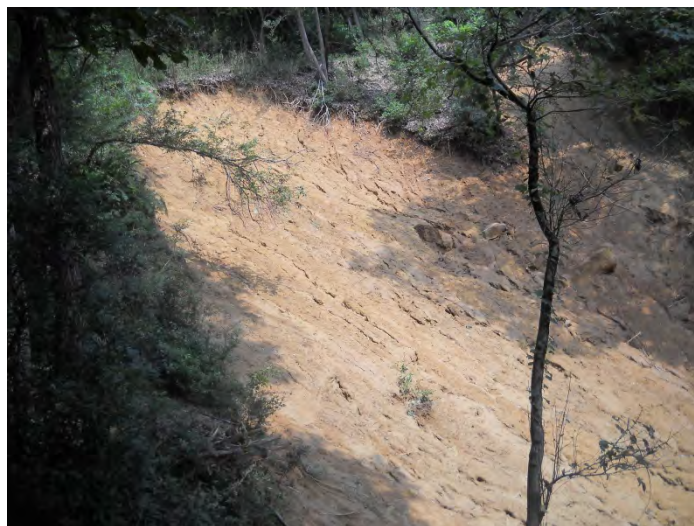
図 3-3-7-61 と図 3-3-7-62 に源頭部の一つ (図 3-3-7-60 の H 点) を示す. 表面の浸食も大きく, 典型的なまさ土斜面に思われる. 源頭部は枝分かれしており, 数も多いので, 幅や深さは計測していない.

図 3-3-7-61 緑井八丁目の土石流の源頭部の一つ (H 点)

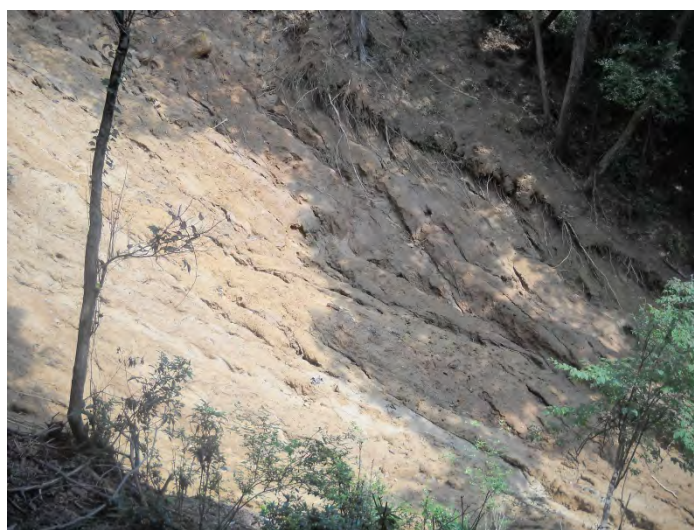
図 3-3-7-62 まさ土斜面ですべり面部の浸食が明瞭 (H 点)

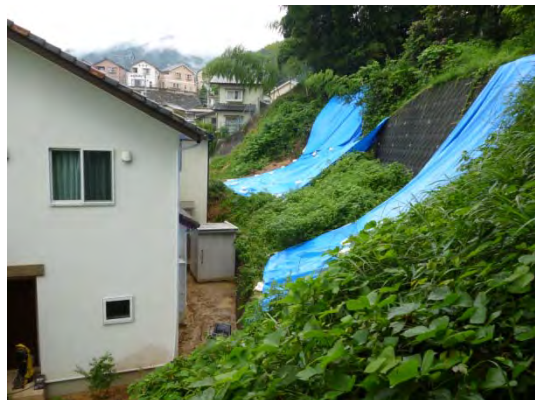
斜面崩壊は、大きく分けて 2 か所で発生し（写真 3.3.8.1.2）、西側では斜面上部にあった住宅跡地の法肩から崩れたものと、住宅跡地へ上がる坂道の下部から崩れたものの 2 つがある（写真 3.3.8.1.3）。

写真 3.3.8.1.2 山本八丁目の崩壊状況（東側から撮影）

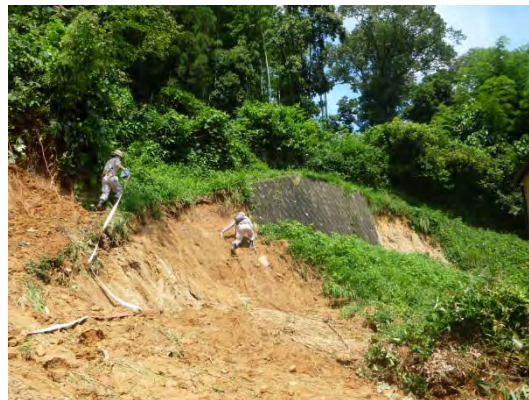
写真 3.3.8.1.3 山本八丁目の崩壊状況（西側から撮影）*)

上部住宅跡へ上がる坂道の下部からの崩壊は、深さ 50cm 程度の表層崩壊であり（写真 3.3.8.1.3 および写真 3.3.8.1.12）、2～3m 程度の踊り場状の平坦面を超えて下部の住宅に流下しているが、家屋内にはほとんど侵入していない（写真 3.3.8.1.13）。崩壊部の底面には風化がそれほど進んでいない鬼まさが現れ（写真 3.3.8.1.14）、その上にある表層土には水を噴出したと思われる孔があり（写真 3.3.8.1.15）、この境界部分が地下水の流路となって崩壊が起こったと思われる。

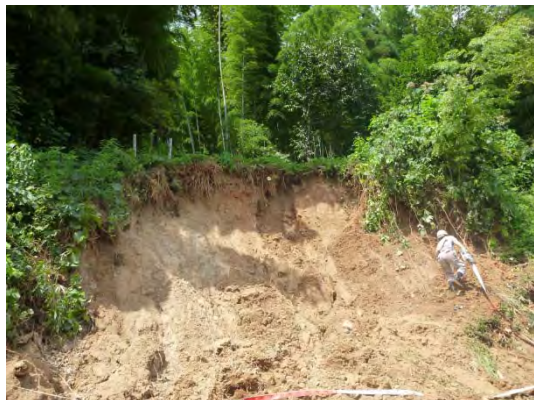
上部住宅跡地の法肩からの崩壊は、幅 4~5m 程度、深さ 1m 程度、高さ 4~5m 程度で（写真 3.3.8.1.6）、下部にあった幅 1m 程度の坂道と 2~3m 程度の踊り場状の平坦面を超えて流下し（写真 3.3.8.1.7 および写真 3.3.8.1.8）、下部の住宅 1 階部分に侵入し（写真

写真3.3.8.1.6 上部住宅跡地の法肩からの崩壊部*)

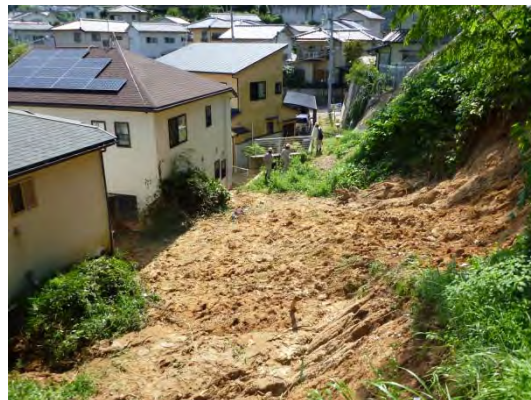
写真3.3.8.1.7 上部住宅跡地の法肩からの崩壊土砂の流下状況*)

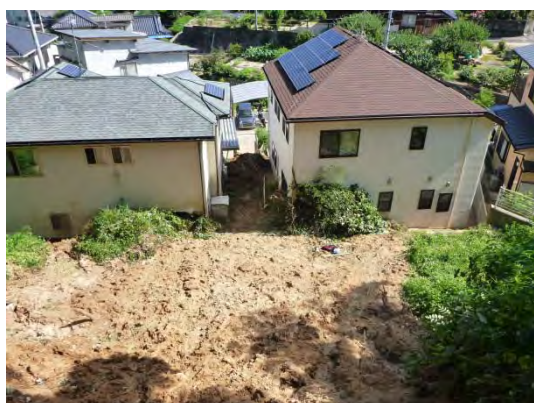
写真3.3.8.1.8 住宅への流入状況（右側の住宅で死者2名）*)

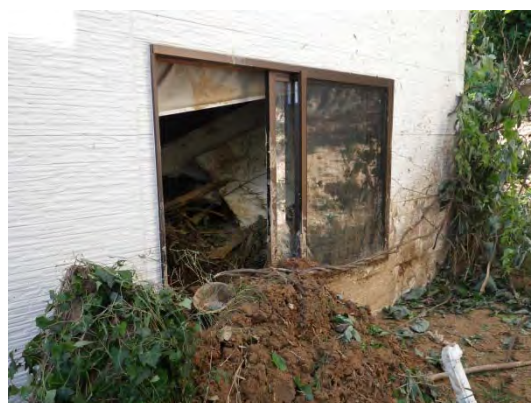
3.3.8.1.9)、1階奥にいた2名が土砂に埋まり死亡した。崩壊部はまさ土斜面であり、風化が進み粘土化した表層土と風化のそれほど進んでいない部分の境界面をすべり面として崩壊しており（写真3.3.8.1.10）、すべり面から地下水の浸出が認められる（写真3.3.8.1.11）。

写真3.3.8.1.9 被災家屋の状態（1階の奥側）*)

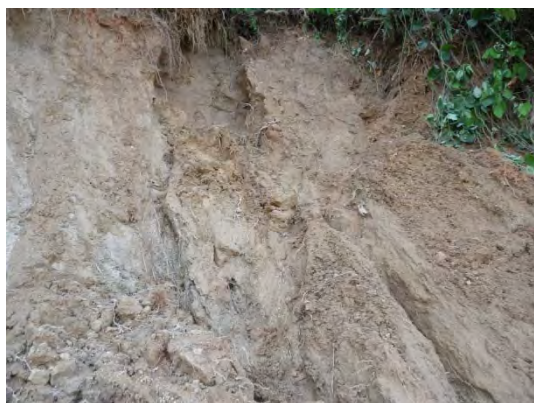
写真3.3.8.1.10 崩壊部の状況*)

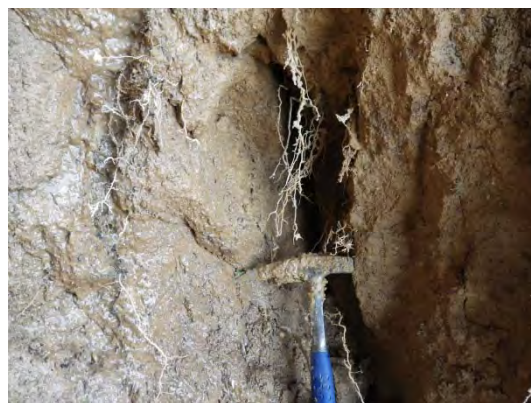
写真3.3.8.1.11 崩壊面の状況*)

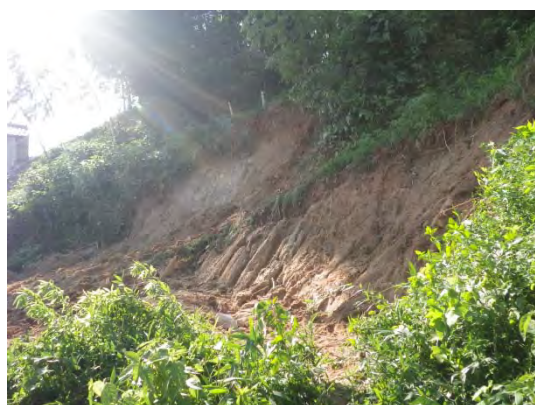
写真 3.3.8.1.12 上部住宅跡へ上がる坂道の下部からの崩壊*)

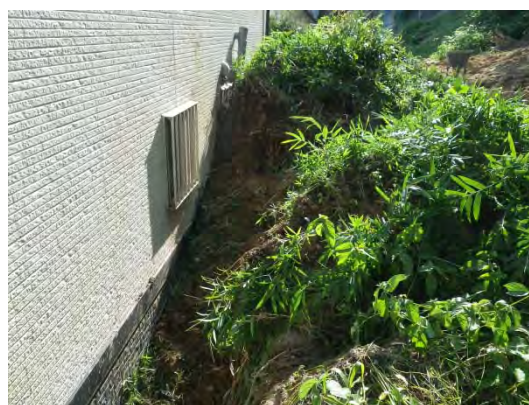
写真 3.3.8.1.13 坂道下部から崩壊した土砂の流下状況*)

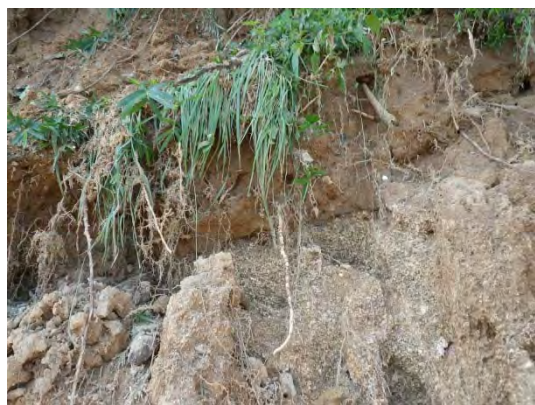
写真 3.3.8.1.14 坂道下部の崩壊部*)

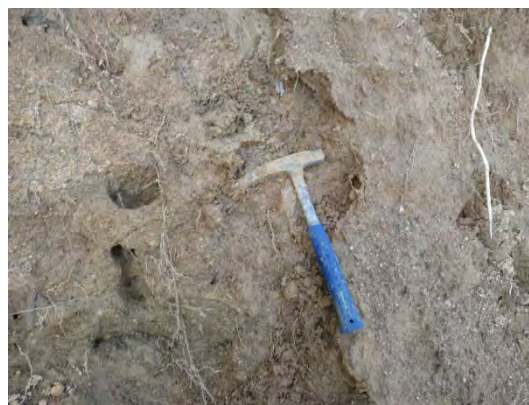
写真 3.3.8.1.15 坂道下部の崩壊部に見られる地下水の噴出跡*)

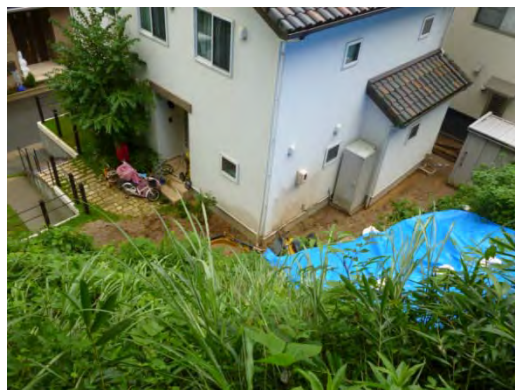
東側の崩壊は（写真 3.3.8.1.2 の下部および写真 3.3.8.1.3 の右上）、高さ約 7～8m、幅約 3～4m、深さ約 50cm（写真 3.3.8.1.16）で、下部の住宅の一階外壁面に衝突するも家屋内に浸入せず（写真 3.3.8.1.17）、人的被害はなかった。

写真 3.3.8.1.17 東側崩壊土砂の流下状況

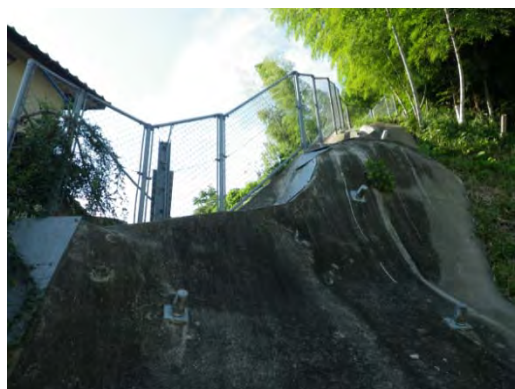
なお、西側崩壊部のさらに西側は法枠工や鉄筋挿入工などの対策が取られ（写真 3.3.8.1.18 の左上および写真 3.3.8.1.19）、西側崩壊部と東側崩壊部の間はブロック積み擁壁が設けられていた（写真-3.3.8.1.2 の中央部分）。

写真 3.3.8.1.19 崩壊部の西側の対策工*）

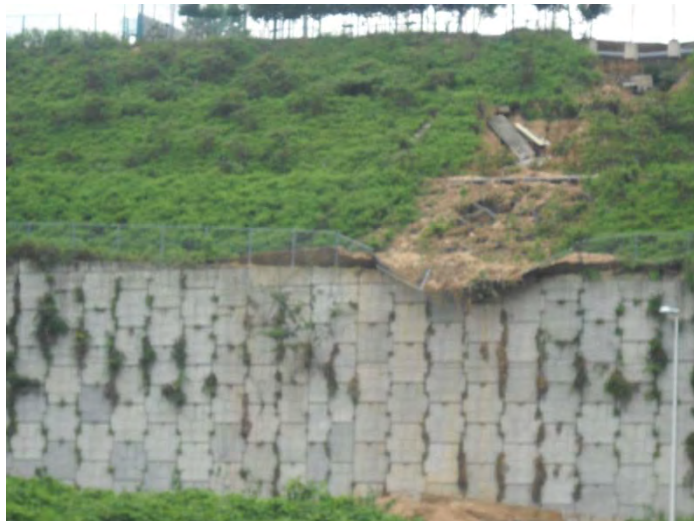
可部高校のグラウンド法面で斜面崩壊（がけ崩れ）が観測されている。被災地の位置を図3.3.8.2.1に示す。被災地は、航空写真からの判読では、土砂流出が認識されていない。被災箇所の状況を図3.3.8.2.2に示す。大規模な崩壊ではないが、多くの土石流と異なり、人工的斜斜面の法面での崩壊であるため、ここに簡潔に報告しておく。

図 3. 3. 8. 2. 2 グラウンド法面の崩壊状況

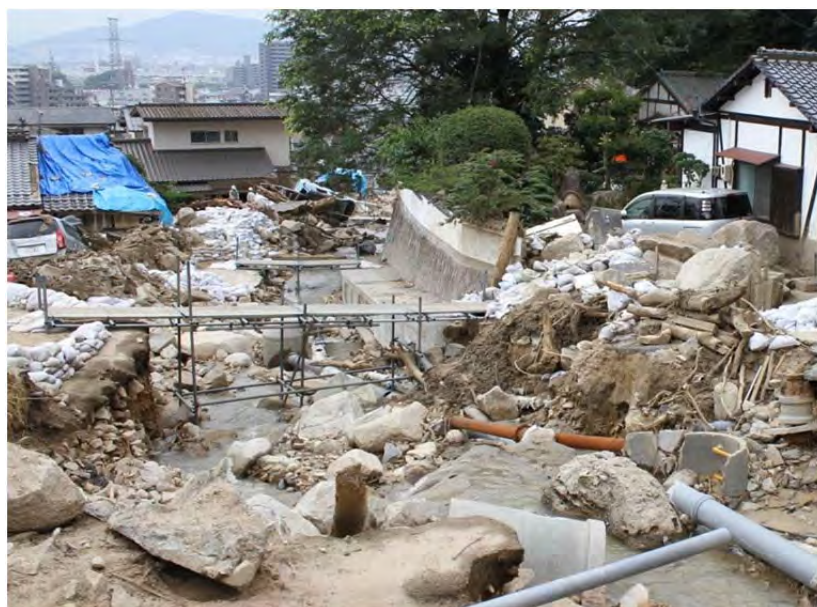
写真 3-4-1 は、緑井八丁目の鳥越川に昭和 63 年度に設置された治山堰堤である。同堰堤は図 3-4-3 に示したように住宅域から約 210m の位置にあり、堤高 (堰堤底から堰堤最高部までの高さ) は 7.0m (図 3-4-4) である。堰堤の上流・下流側の溪床勾配を示したものが図 3-4-2 である。堰堤は満砂状態であって、治山台帳では堰堤背後の堆砂勾配は 5.7° に設定されている。また、施工時の堰堤下流側の平均溪床勾配は 17.3% (9.8°) である。写真 3-4-2 は堰堤直近の下流側の状況を示したものであるが、この度の土石流によって、河床は大きく洗掘され、緑井八丁目では写真 3-4-3 に示すように甚大な被害が生じた。

写真 3-4-3 緑井八丁目の治山堰堤下流域での被災状況

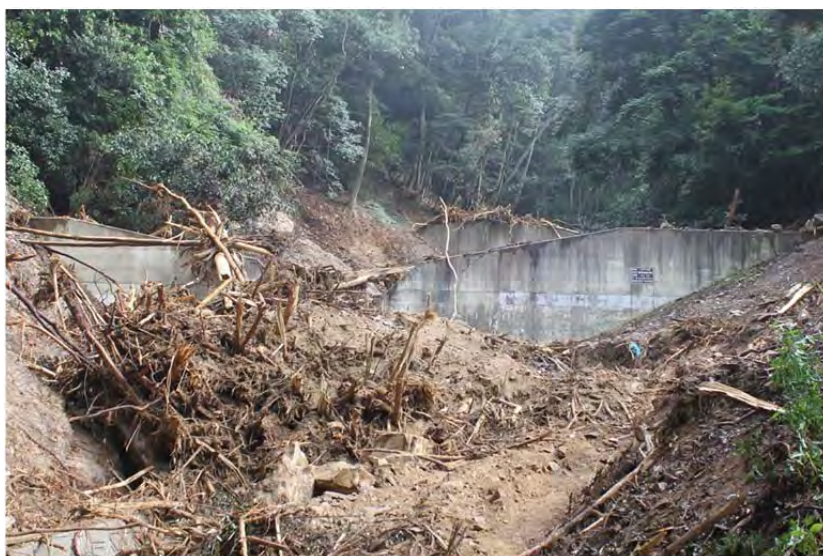
安佐北区可部町下町屋土居では、図 3-4-6、図 3-4-7 に示した 2 基の治山堰堤が平成 11 年度に築造された。上・下流側堰堤の堤長はそれぞれ 26.5m、26.0m である。堰堤設置場所及び溪床勾配を示したものがそれぞれ図 3-4-8、図 3-4-9 である。2 基の堰堤間には 37m の距離があつて、2 基の堰堤の上流側の溪床勾配は約 29° であり、堰堤下流側の勾配は約 8° である。同堰堤は 1999 年の豪雨災害後に築造されたもので、今回の豪雨後の状況を示したものが写真 3-4-7 および写真 3-4-8 で、それぞれ下流側堰堤、上流側堰堤を示している。下流側堰堤の前部には流木の塊が残っている。下流側堰堤の下方の状況を示したものが、写真 3-4-9 であつて、巨石、岩塊はほとんど見られず、砂質土が広範囲に流出している。一方、写真 3-4-8 は下流側堰堤から上流側堰堤を望んだものであるが、下流側堰堤に若干

写真 3-4-7 安佐北区可部町下町屋土居の治山堰堤 (A-06-1 下流側) の前部の状況

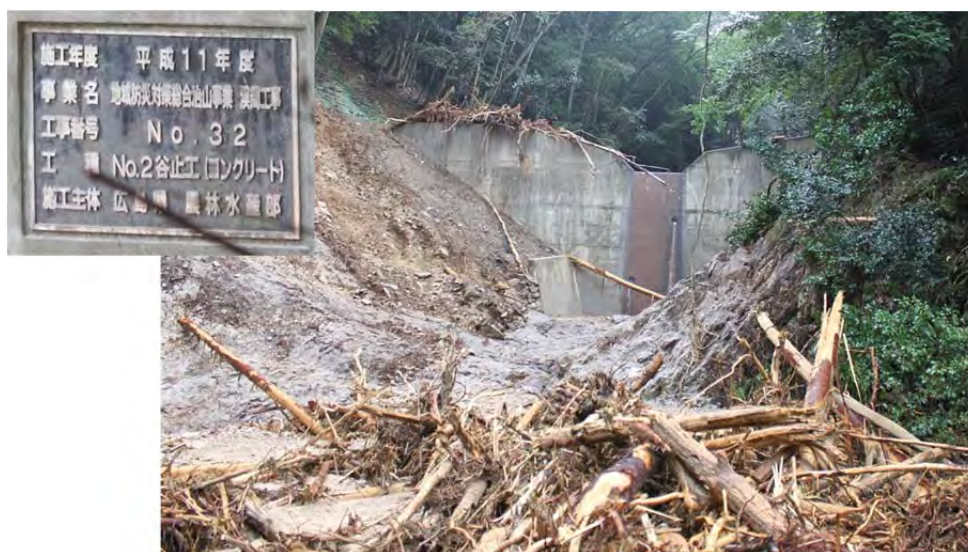
の流木がみられるが、堆砂は見られない。これに対して、上流側の堰堤は満砂の状態である。このことから、今回の豪雨によって、大量の土砂、木々の流出があったが、岩石等は上流側堰堤によって捕捉され、細粒土が大量の流水とともに下流側堰堤を越流するとともに、多くの木々を流出させた。その後は下流側堰堤下方の溪流勾配の減少によって、流速が減退し甚大な被害を免れたと考えられる。

写真 3-4-8 安佐北区可部町下町屋土居の治山堰堤 (A-06-2 上流側) の前部の状況

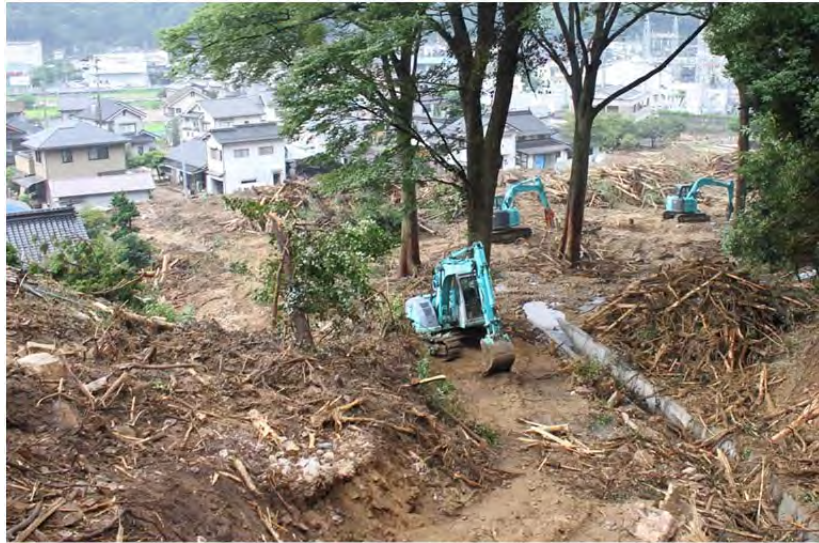
写真 3-4-9 安佐北区可部町下町屋土居の治山堰堤の下流域の状況

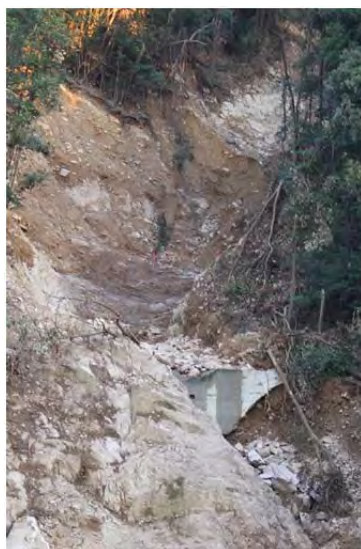
で土石流が生じたと考えられる。また、写真 3-4-10 では、堰堤が確認できるが、堰堤前面の埋戻し土は完全に流失しているのに対して、背面は満砂の状態であって、かろうじて倒壊を免れている。写真 3-4-10 には堰堤後部の状況も示しているが、大規模な溪流の洗掘が生じている。

写真 3-4-10 堰堤前面の埋戻し土も流出している

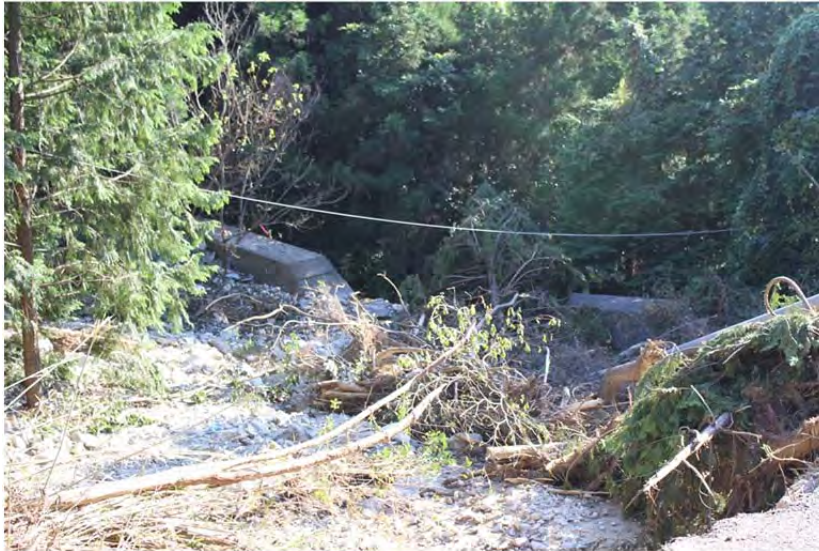
安佐北区可部東六丁目においては、土石流によって新建団地内の多くの住宅が被災した。同住宅地区上流には治山堰堤が昭和 51 年に設置されている。治山堰堤 (A-08-1) の断面形状を示したものが図 3-4-11 である。堰堤上流側の状況を示したものが写真 3-4-11 であって、同堰堤は満砂状態であるが立木も見られ、この度の豪雨による土石流の確認はできない。一方、同堰堤から道路を隔てた斜面 (図 3-4-12 参照) において表層崩壊が生じた。写真 3-4-12 は表層崩壊の状況を示したものであって、斜面高さは約 25m, 斜面勾配は約 35°, 崩壊箇所下端の幅は約 18m である。同斜面の下端には道路があり、土石流の発生には至っていない。治山堰堤が設置された溪流では土石流の発生は見られなかったが、同溪流に隣接する北側の谷部 (図 3-4-12 参照) において大規模な土石流が発生し、下流域の多くの住宅で被害が生じた。溪流下端の状況を示したものが、写真 3-4-13 である。

写真 3-4-11 安佐北区可部町上原 (A-08) の堰堤の堆砂の状況

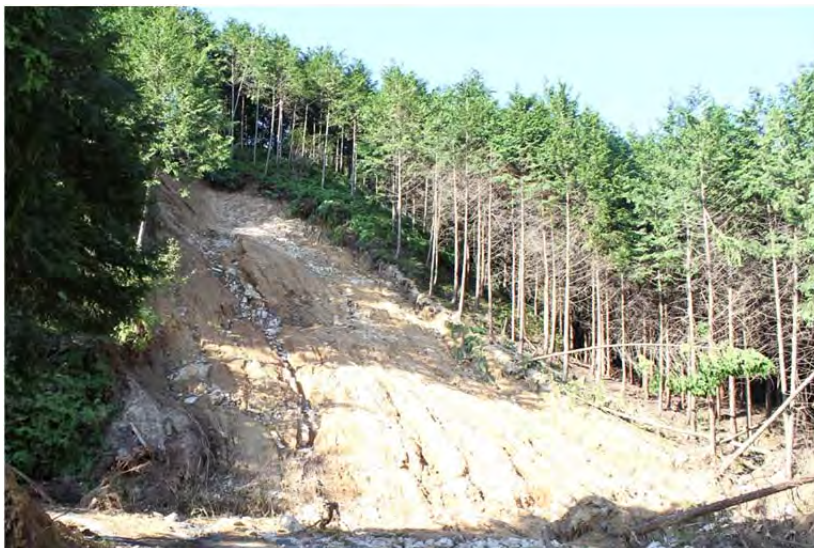
写真 3-4-12 安佐北区可部町上原 (A-08) の堰堤背後の斜面で生じた表層崩壊

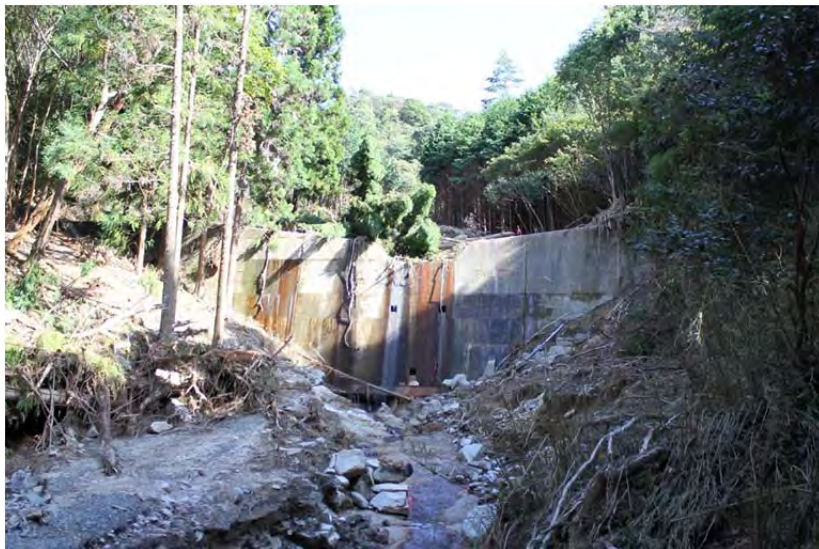
図 3-4-13 は安佐北区可部東六丁目の新建団地の東側の地図であって、昭和 56 年度に治山堰堤が設置されている。堰堤は図 3-4-14 に示したように堤高 9.5m、幅 40.5m である。同堰堤の上下流側の溪床勾配を示したものが図 3-4-15 であって、図中の起点 P と終点 O は図 3-4-13 に対応している。なお、図 3-4-15 は堰堤築造時の台帳から引用したもので、現在の状況を表すものではない。図 3-4-15 によれば、溪床勾配は堰堤の上流側では 12.7° 、下流側では 7.6° である。下流側から見た堰堤の状況を示したものが写真 3-4-14 で、堰堤は満砂状態にあり、堰堤の前部の埋戻し土も洗掘されている。また堰堤の下流側の状況を示したものが写真 3-4-15 であって、倒木、岩石が確認でき、多量の土砂、流木によって下流域

写真 3-4-14 治山堰堤 (A-09) 前部の状況

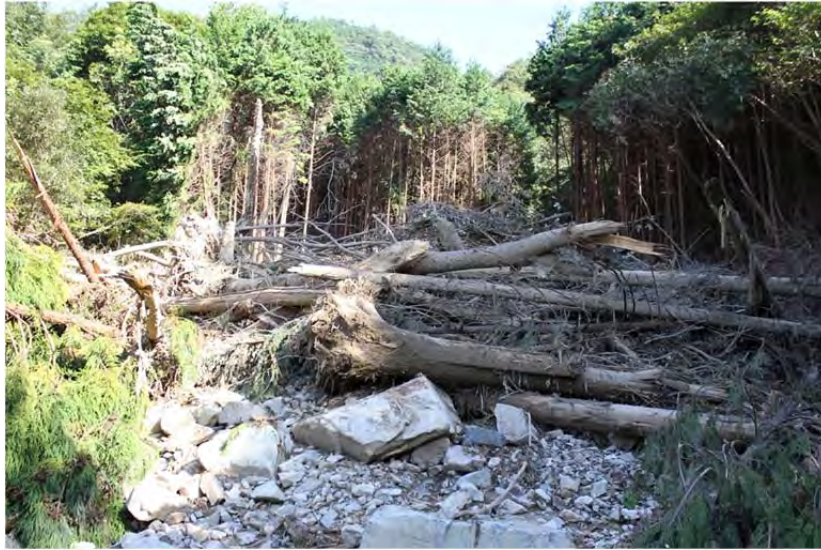
写真 3-4-15 治山堰堤（A-09）の下流側の状況

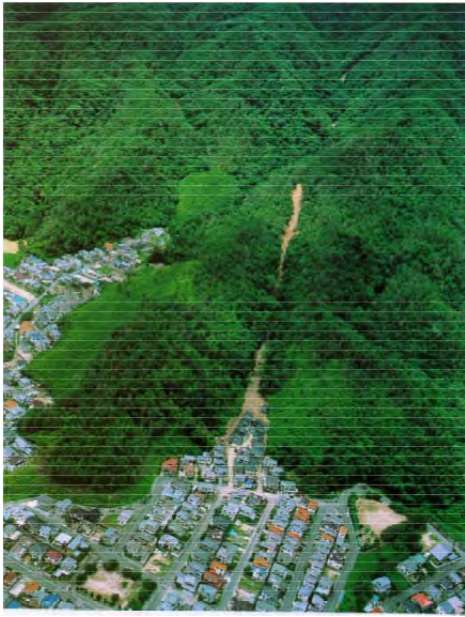
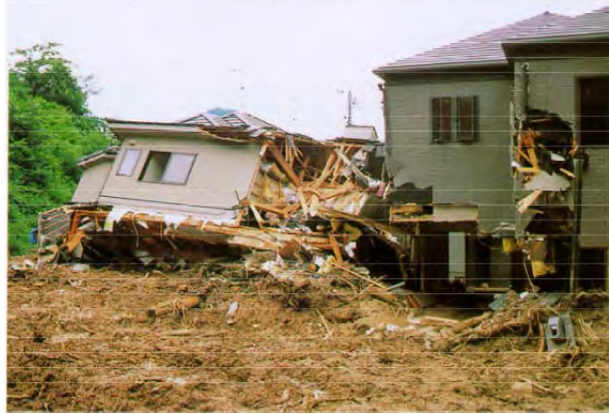
写真 4-1-1 6.29 災害における広島市安佐北区亀山九丁目の土石流（左右の土石流ともにさらに上流の 2 つの支流から土石流が発生、死者 4 名、全壊家屋 3 戸、半壊家屋 1 戸）

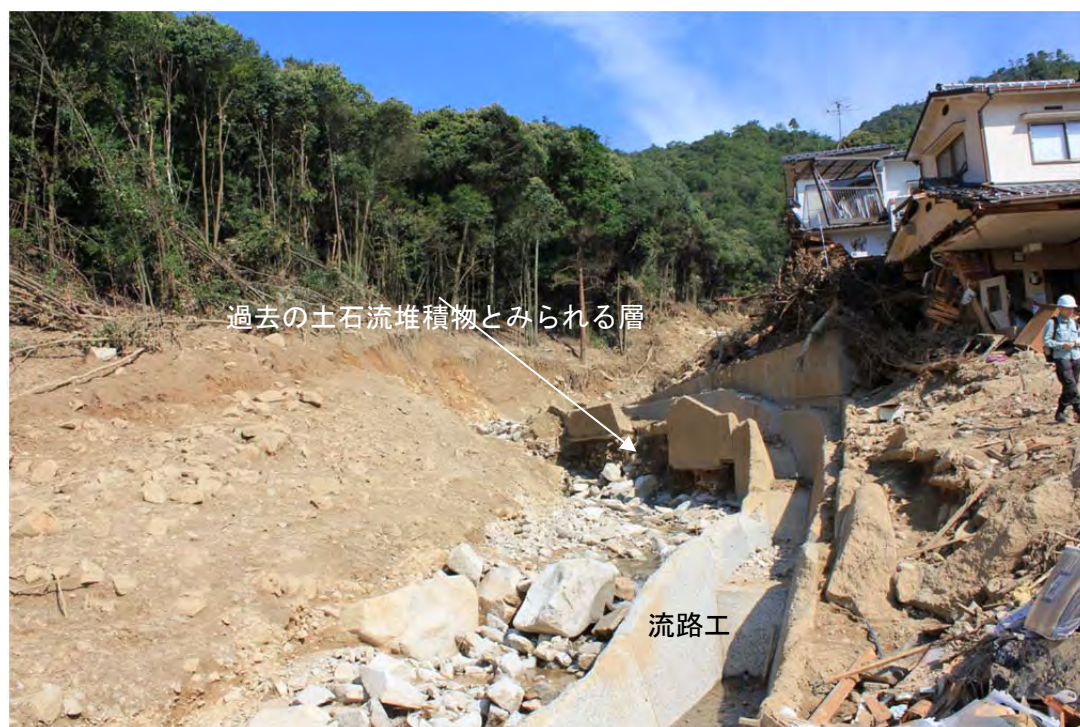
花崗岩・まさ土分布地帯では豪雨時に崩壊・土石流が発生することが多い^{6) 7)}。防府地域においても、1993(平成5年)8月2日の集中豪雨により複数箇所で崩壊が発生しており、過去に土砂災害が繰り返し発生しているとみるべきである。土石流の発生頻度に関しては、阪口ら⁸⁾が2009(平成21年)7月の豪雨による土砂災害の特徴と発生素因を航空測量データの解析と現地調査の2つの面からまとめるとともに、頻発する土砂災害の長期リスク評価の観点から土石流・崩壊発生サイクルを明らかにするために、土石流堆積物の形成年代を放射性炭素年代測定法(¹⁴C法)により求めている。その結果を図4-2-13に示す⁹⁾。それによると、①防府市石原地区では2009年に発生した水平低地まで土砂流が到達した大規模な土石流が過去にも何度と発生していた、②当地区の過去の大規模土石流は西暦1050年、1220年、1350年に発生し、1350年の土石流から2009年の土石流までの発生間隔は約660年であった。今回の広島市の被災地域でも、土石流発生溪流の削剥された側岸において古い土石流堆積物がみられた。その一例となる写真を図4-2-14に示す。現時点で形成年代は不明であるが、過去の土石流堆積物とみられる層があったことから、この溪流では過去に何回か土石流が発生していたとみられる。また、可部東6丁目の土石流発生溪流でも過去

図 4-2-14 県営緑ヶ丘住宅裏の溪流における土石流堆積物の状況
