(公益社団法人) 土木学会・(公益社団法人) 地盤工学会
平成 26 年広島豪雨災害合同緊急調査団
調査報告書

平成 26 年 10 月

公益社団法人 土木学会・土木学会中国支部

公益社団法人 地盤工学会

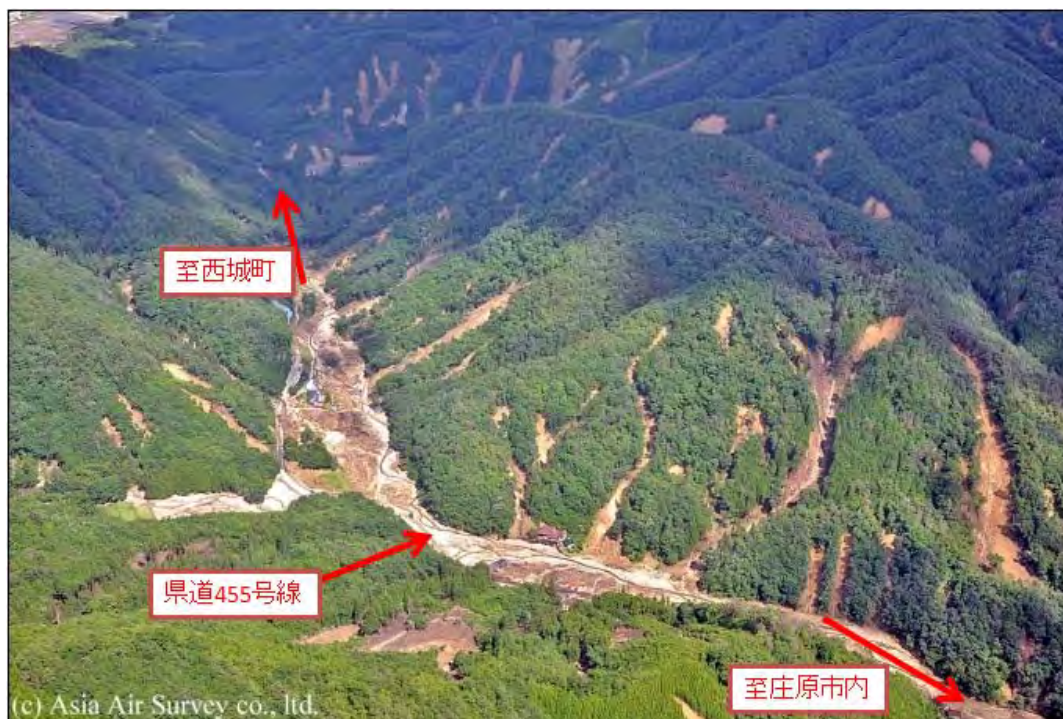
図 4-3-6 は山腹崩壊が集中的に発生した篠堂川流域の航空写真である。篠堂川および平行する県道 445 号線の両側の斜面において多数の山腹崩壊が発生し、崩壊土砂が土石流となって道路、河川、道路沿いの家屋、農地の上に流下した。図からわかるように、山腹の斜面が同時多発的に崩壊し、それらが土石流となって隣あった溪流から一斉に流出すること、しかもこれが降り始めから約 2 時間半でほぼ同時に発生したことは、都市部と中山間地域の違いはあるが、よく類似しているといえる。

図 4-3-6 篠堂地域の斜面崩壊の状況（北東方向を撮影, アジア航測(株)提供）

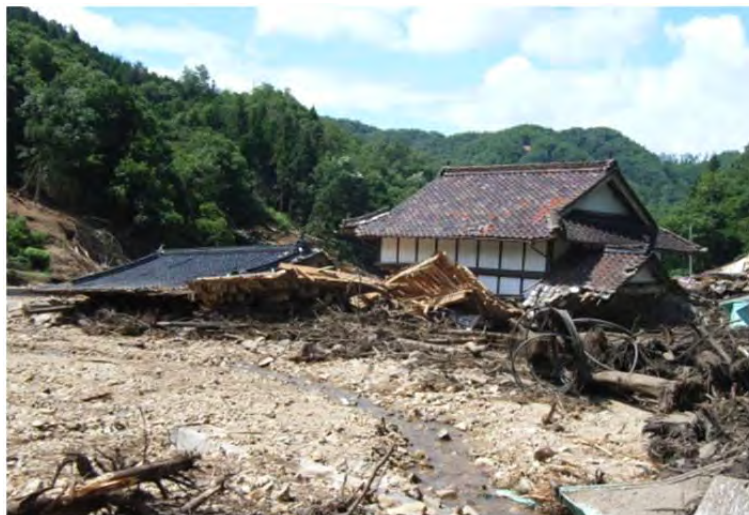
図 4-3-7, 4-3-8 は、篠堂川右岸における山腹の崩壊と土石流の発生および家屋の被害の状況である。35°以上の急勾配の斜面が同時に崩壊し、崩壊土砂は土石流となって県道 445 号線、篠堂川に流入した。土石流は、県道 445 号線に流出し、2 軒の家を押しつぶした後、篠堂川に流入した。全壊した一戸に住んでいた女性が家屋とともに川に流され死亡した。図 4-3-8 には家屋の被害の状況を示しているが、今回の土石流災害と比較すると、土石流に含まれる巨礫は少なかったといえる。

図 4-3-8 篠堂川右岸で発生した土石流による家屋の被害（広島県提供）

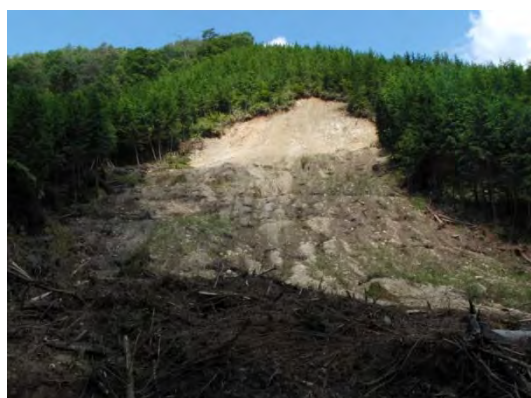
の災害との類似がみられる。もう 1 つの崩壊形態として、図 4-9 や図 4-10 に示すような、谷地形ではない平行斜面の中腹のみが崩壊するといったケースが多くみられた。

図 4-8 に中に示す黄色の丸は、現地調査によって確認することのできた平行斜面の崩壊地であるが、図からはそれ以外にも同様の崩壊形態と思われるものが複数確認できる。このような平行斜面中腹のみが崩壊するといったケースは、風化花崗岩地帯ではあまり見られない崩壊形態であり、今回の土砂災害でもみられなかった。土田らはこのような崩壊のメカニズムとして、斜面上部の風化流紋岩層と斜面下部の黒ボク層の境界付近において 2 つの土層の透水係数の違いによって地下水が滞留し、浅い円弧すべりが発生したと推定している。

図 4-9 平行斜面中腹の崩壊 1
