# 2016年8月北海道水害緊急報告 石狩川水系の状況

水害調査団：清水康行・石田義明・久加朋子

# 2016年北海道水害調査団報告書石狩川水系編(目次)

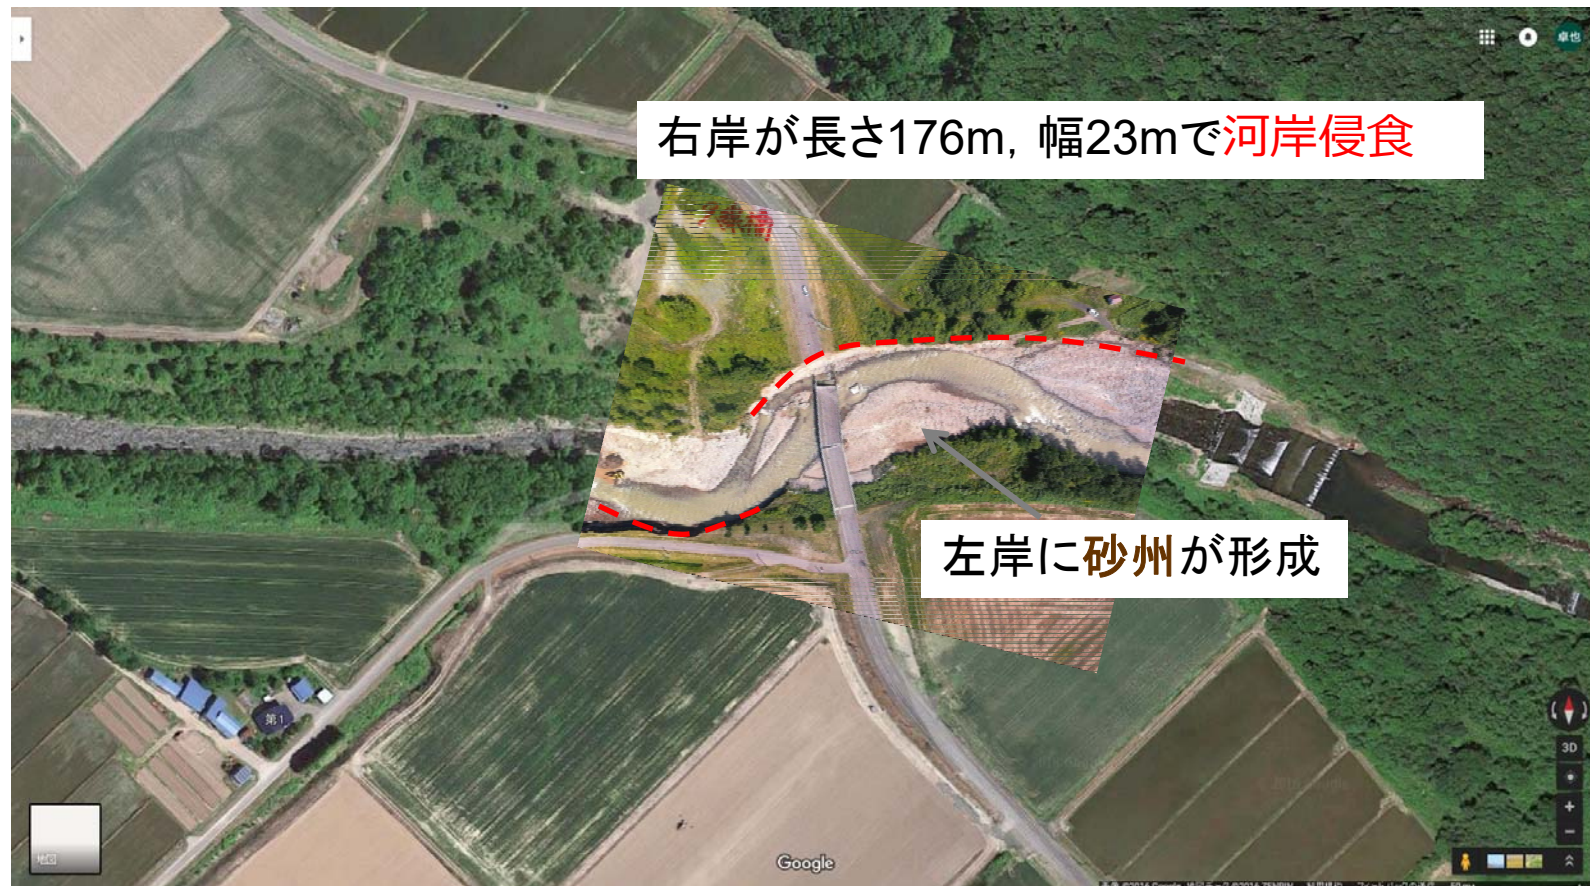
## 被災後の航空写真

- ✓ 右岸橋台が沈下，右岸橋台と中央橋脚間の橋桁がねじれながら落下．
- ✓ 中央部の橋脚に被災はなし．
- ✓ 洪水時にその場にいた美栄町職員の話では，橋上面は浸水しておらず，橋台はゆっくりと沈んでいった．
- ✓ 河岸侵食によって橋台を支持する土砂が徐々に流出し，沈下したと推測される．
