2016年8月北海道豪雨災害 調査団報告書

土木学会

2016年8月北海道豪雨災害調査団

2017年4月

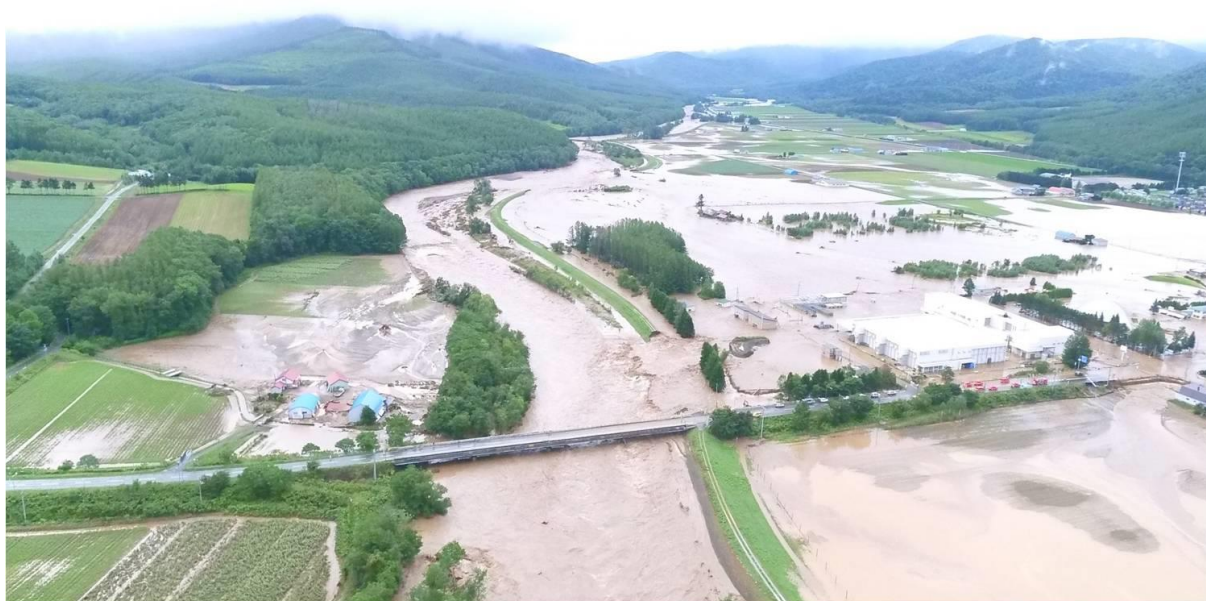
2016年8月31日の南富良野町における空知川の氾濫状況

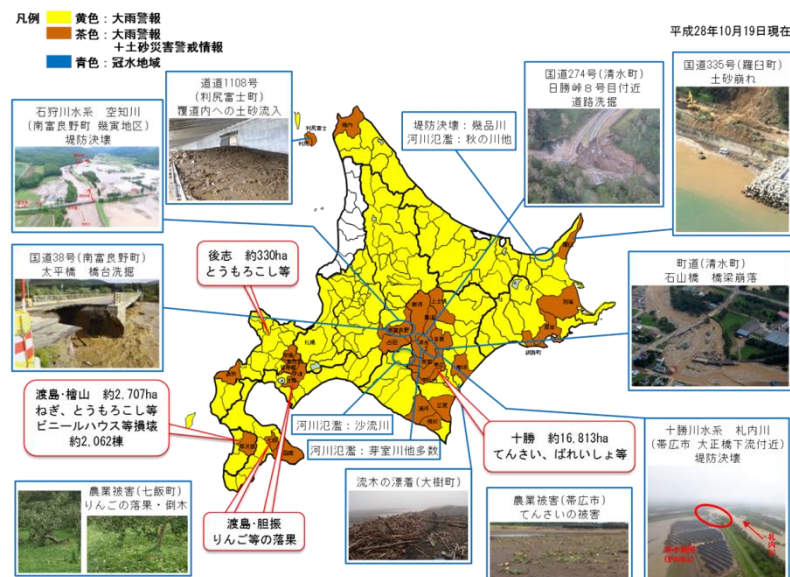
図 1.1 2016年の台風第10号、第13号からの低気圧による大雨による主な被害状況等⁵⁾

洪水にともなう河岸侵食、堤防決壊、氾濫の状況を示す。断続的に襲来した台風による洪水で

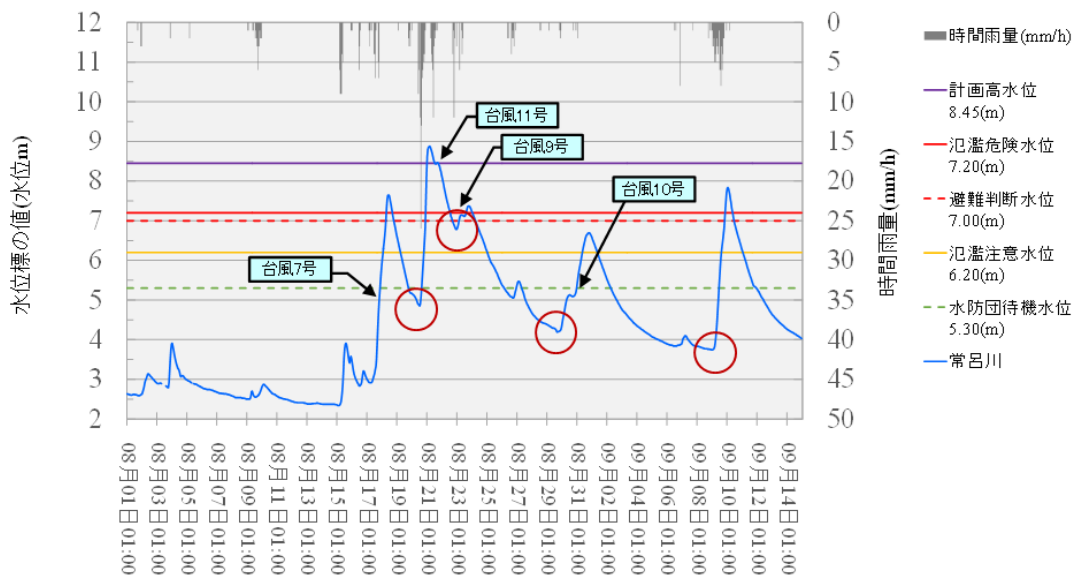
2.1.1 節に示したとおり、2016年8月、北海道において4つの台風が連続して上陸及び接近し、広域にわたって甚大な被害をもたらした。北海道東部の常呂川流域では、下流に位置する上川沿水位観測所において、図2.2.1.1のとおり計画高水位を超過し、観測史上最大の水位を記録した。また、8月30日には台風10号によりもたらされた降雨により、石狩川水系や十勝川水系では堤防の決壊や河川の氾濫が発生するなど甚大な被害となった。さらに、今回の災害ではとりわけ中小河川での被害が多数発生したことから、そのような観測情報がないか不十分、あるいは欠測になった河川での流量推定をどうするかも今後の対策を考えるうえでの課題である。

図 2.2.1.1 常呂川流域 上川沿地点水位 (2016/8/1~2016/9/14)

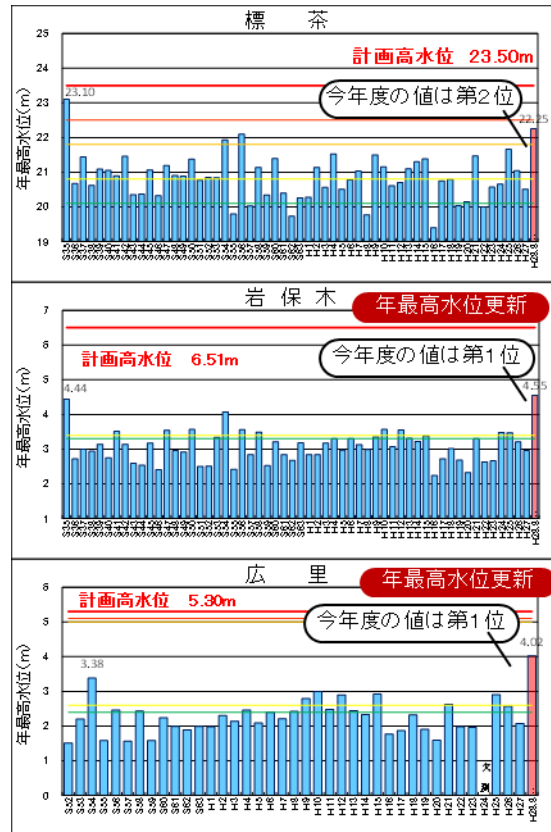
釧路川流域は最上流に屈斜路湖(湖水面積80km²)という天然の貯水池をもつため、中流域の標茶観測所では既往2位の水位を記録したものの、避難判断水位を超過した水位に留まっている(図2.2.1.8)。また、中・下流域には日本最大の釧路湿原をかかえ、湿原の貯留効果が十分に発揮された。湿原の出口付近にあたる岩保木観測所や広里観測所では既往最大水位を記録し(図2.2.1.9)、数週間に渡って高水位を維持していた(写真2.2.1.1)。

図 2.2.1.9 最大水位の経年比較

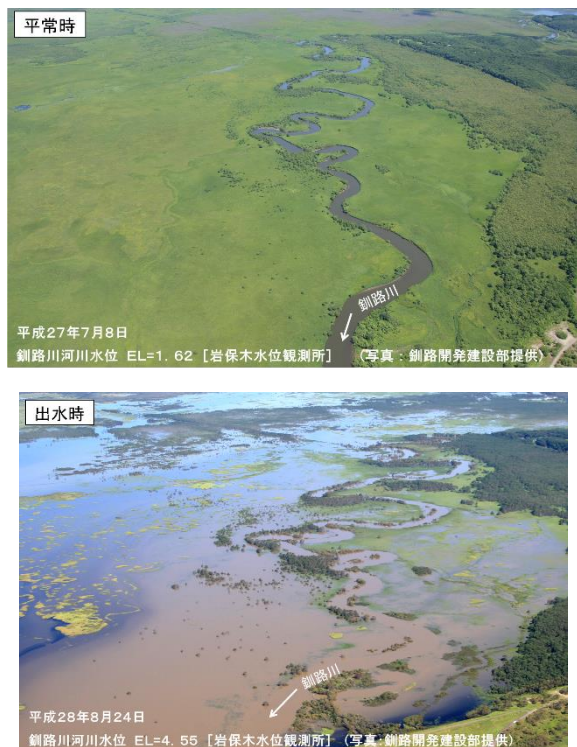
写真 2.2.1.1 釧路湿原の流況(岩保木水位観測所周辺の平常時と出水時)

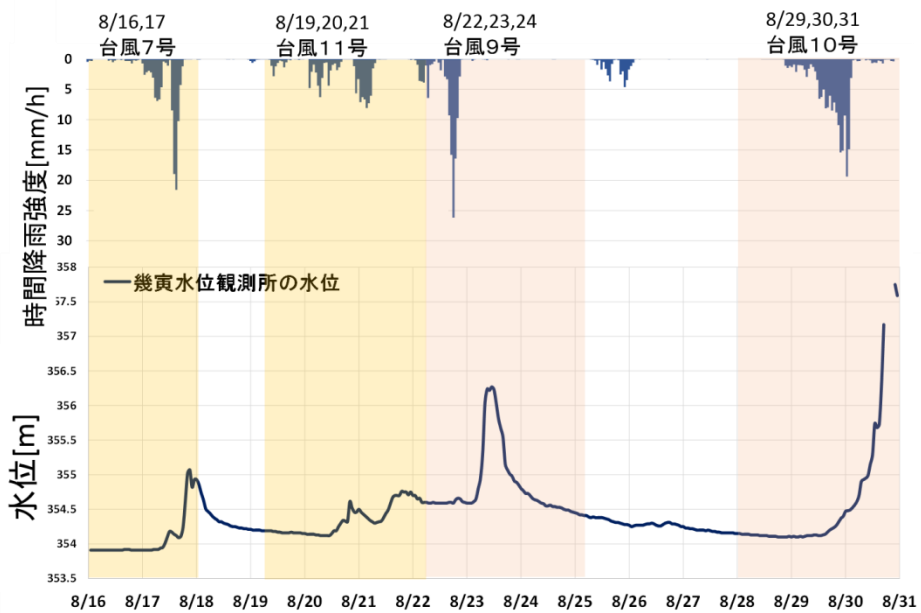
図 2.2.2.1 に幾寅観測所の水位および空知川上流域の流域平均時間雨量を示す。なお、幾寅観測所の水位計は 8 月 30 日 18~21 時の間は欠測、8 月 31 日 00 時以降より閉局となった。8 月 16、17 日の降雨の影響による水位上昇後、8 月 16 日 01 時時点の水位には戻らず、続いて襲来した台風 11、9 号による大雨によってピーク水位は上昇し続けた。また、流出率は、累積流出高と累積雨量の比で表され、1 に近いほど降雨が損失せずにそのまま流出していることを意味する。幾寅水位観測所から 12km 下流に堰のある金山ダム流域において、8 月 16 日 00 時から 8 月 28 日 18 時までの流出率は 0.62、8 月 28 日 19 時から 9 月 5 日 18 時までの流出率は 1.06 であった。水位が下がりきる前に、連続して大雨が降ったことによりで土壌の湿潤状態が飽和に近づき、降雨に対し流出が増加しやすい条件となったと考えられる。

図 2.2.2.1 幾寅観測所の水位及び幾寅地区上流の気象庁 C-band レーダが観測した流域平均時間雨量[mm/h]

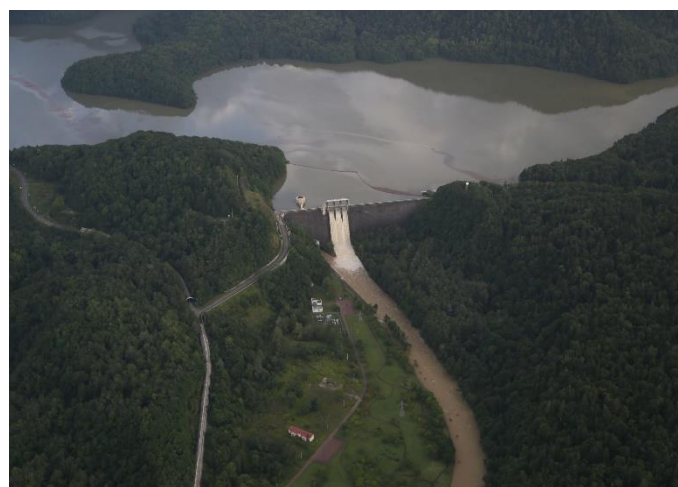
図 3.1.8 洪水時ダム貯水状況写真 (8月31日撮影)

空知川上流部にある金山ダム(図 3.1.8)の洪水調節容量は、51,400 千 m^3 となっており、洪水吐ゲートを有したダムである。

最も流入量が大きかった8月30日の大雨では、ピーク流入量約1,600 m^3/s に対し約1,300 m^3/s の洪水調節を發揮し、下流の被害軽減に寄与している。一方で、8月30日～31日にかけて防災操作開始から、約54,000 千 m^3 貯水し、ほぼ満水の状態であった。

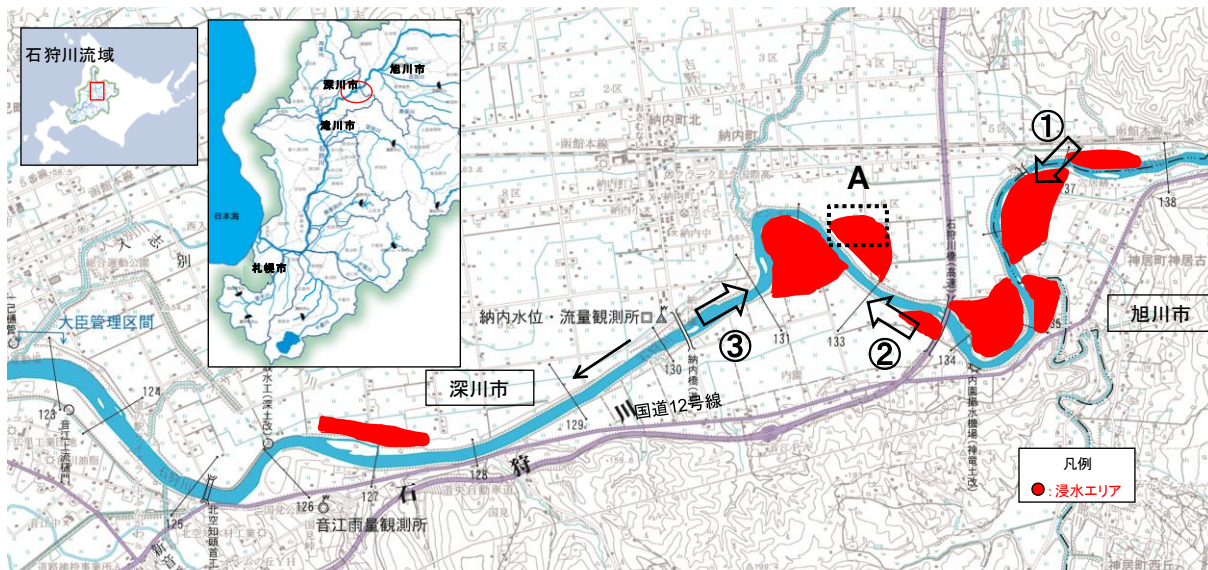
図 3.1.10 石狩川納内地区浸水状況図 (北海道開発局作成資料)

8月23日に上陸した台風9号による降雨で石狩川本川の水位が上昇し、深川市納内地区で溢水氾濫が発生した。石狩川本川からの外水氾濫は昭和56年8月洪水以来である。氾濫は無堤部の地盤の低い水田として利用されている箇所を中心に、浸水面積120ha、浸水家屋4戸の被害であった(図3.1.10および図3.1.11)。

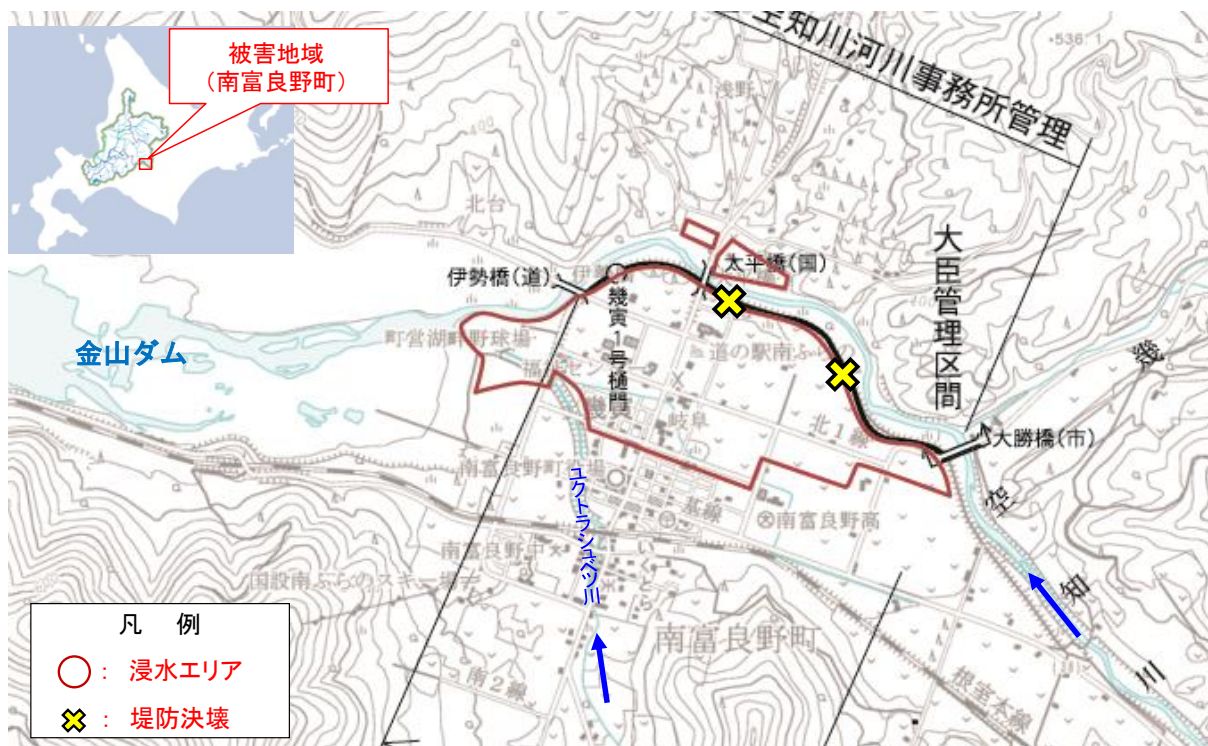
図3.1.12 空知川上流幾寅地区浸水状況図

8月29日に北海道に接近した台風10号による降雨で空知川の水位が上昇し、上流の南富良野町幾寅地区で破堤氾濫が発生した(図3.1.12)。石狩川の直轄管理区間での破堤氾濫は昭和56年8月洪水以来である。破堤は、幾寅築堤の2箇所が発生し、上流側は破堤幅300m、下流側では破堤幅150mであった。この破堤氾濫と近傍を流れるユクトラシュベツ川からの氾濫を併せて、浸水面積約130ha、浸水家屋189戸及び食品加工工場などが浸水し、南富良野町に甚大な被害を及ぼした(図3.1.13)。なお、詳細については3.3節にて記述を行う。

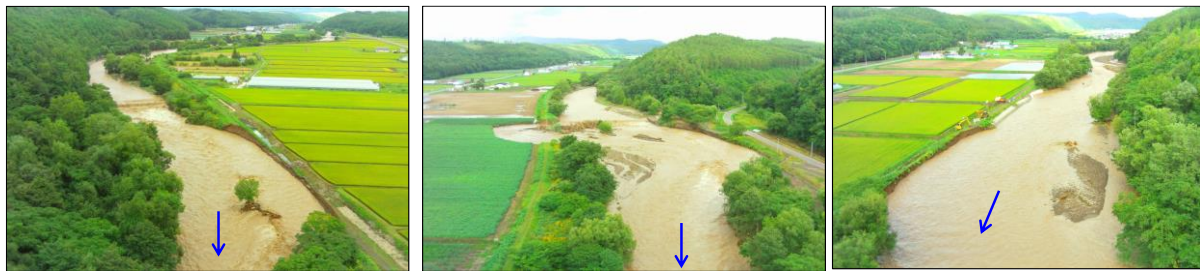
図 3.2.2 河岸侵食状況 (指定区間, 提供: 北海道開発局)

石狩川上流域において最も被害が大きかったのは辺別川である。辺別川の18号水位観測所では、台風7号、8号、11号の影響を受け、8月23日に避難判断水位を上回る水位が観測された。直轄管理区間では、7箇所で河岸侵食が発生し、このうち3箇所では堤防の一部が洗掘された。辺別川直轄管理区間の被災の特徴としては、低水護岸が設置されていたにもかかわらず、高流速により高水敷（低水護岸の背面）の洗掘が進行したことが挙げられる（図3.2.1）。指定区間では、複数箇所で大規模な河岸侵食が発生し、破堤に至る地点も見られた（図3.2.2）。また指定区間の上流端付近に架かる九線橋（美瑛町）では、右岸橋台と中央橋脚間の橋桁がねじれながら落下した。今回の洪水で橋上面や取り付け道路が浸水した形跡は無く、洪水時にその場にいた美瑛町職員の話では、橋台はゆっくりと沈んでいったことから、河岸侵食によって橋台を支持する土砂が徐々に流出し、橋台沈下に至ったと推測される（図3.2.3）。

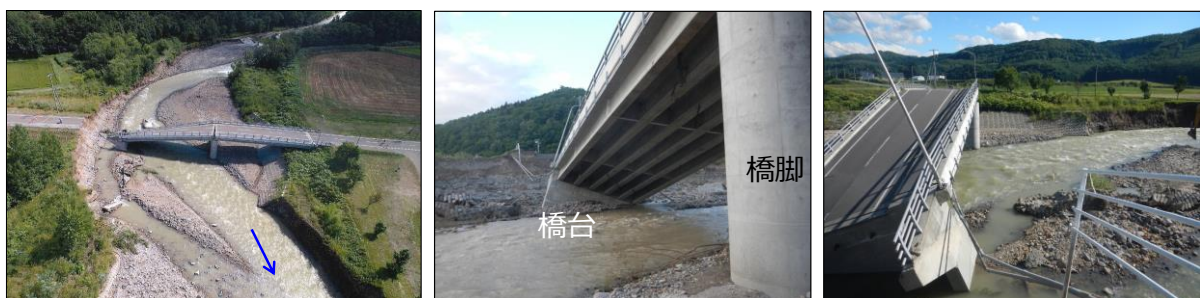
図 3.2.3 九線橋の被災状況 (提供: 寒地土木研究所)

災害後の現地調査によると、九線橋の右岸が長さ 176m、幅 23m にわたって侵食されており、河岸の高さは約 5m であった。平成 21 年の測量データでは河岸高は約 7m であり、平成 22 年洪水後は河床が低下したことを鑑みれば、今回の出水で 2m 以上河床が上昇したと推定される。また河岸に強い粘性はなく、河岸の粒径は河床の粒径とほぼ同じサイズであった（河床材料の d60 粒径が 43mm、河岸材料の d60 粒径が 37mm）。

以上のことから、今回の大規模河岸侵食は、洪水流量が大きく土砂供給が十分にあったことによって発生したと推定される。一方、平成 22 年洪水では、流量が小さく河岸侵食が抑制され、上流からの土砂供給も少なかったため、河道中央部が低下し橋脚の被災に繋がったと推定される。

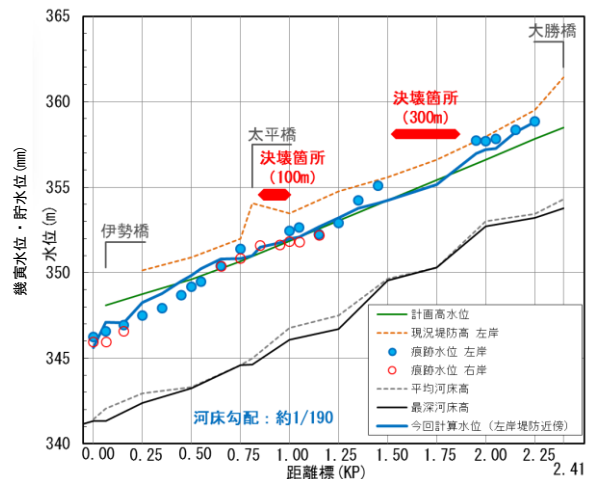
図 3.3.1.4 河道内の実績痕跡水位

空知川の上流域では、図 3.3.1.2 に示す串内観測所と狩勝観測所にて降雨量を観測している。8/29～8/31 にかけての台風第 10 号接近に伴う大雨では、串内観測所にて 12 時間雨量 292mm、狩勝観測所にて同 255mm を記録した。これは、観測史上最大に相当する降雨量であった（但し、雨量は速報値）。図 3.3.1.3 に、金山ダムと幾寅における水位・流量観測データを示す。図 3.3.1.3 より、幾寅地区近傍において水位・流量を観測しているのは金山ダムと幾寅であり、金山ダムにおいては計画流入量を超える約 1600m³/s を観測したことが分かる。幾寅水位観測所においては、1 時間の水位上昇量が 0.80m 観測（8/30 16:00～17:00）し、その後欠測状態が続いた。ただし、河道の最高水位を推測しうる痕跡水位（図 3.3.1.4）によると、大勝橋～太平橋の区間で計画高水位を越えており、大勝橋付近の上流決壊箇所では、越水や溢水があったと考えられる。

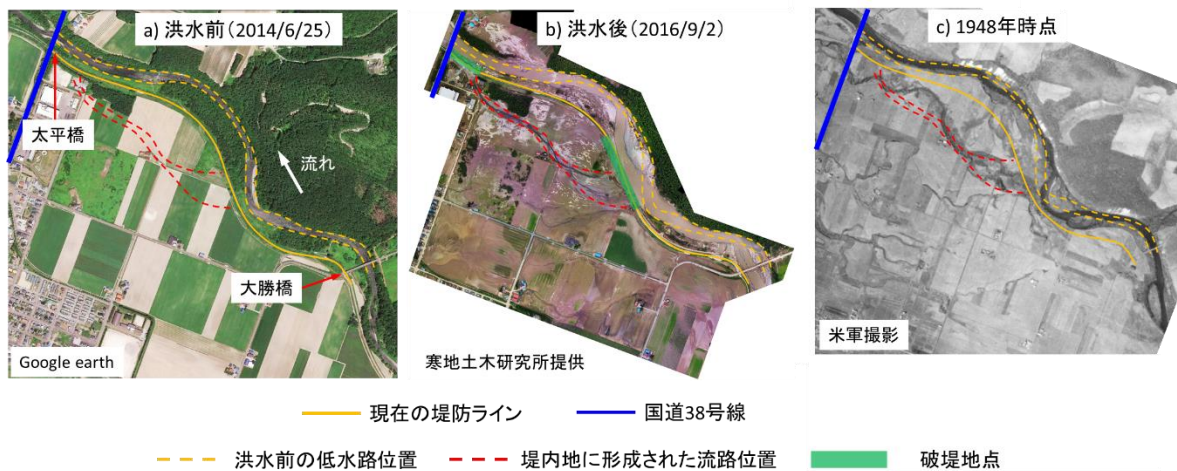
図 3.3.3.1 幾寅地区における空知川と堤内地の様子 a) 洪水前 (2014 年 6 月 25 日時点, Google Earth), b) 洪水後 (2016 年 9 月 2 日時点, 寒地土木研究所提供), c) 築堤以前の様子 (1948 年時点, 米軍撮影)

空知川、幾寅地区においては洪水流によって流路が大きく変動すると同時に、破堤に伴う氾濫流により堤内地にも流路が形成された。特に、上流側破堤地点は、流路の湾曲外岸に位置しており、流路変動に伴う洪水流の集中や、高水敷の侵食、堤防侵食等が破堤氾濫に影響した可能性がある。図 3.3.3.1a, b は、洪水前後における空知川、幾寅地区の様子を示したものである。洪水前の航空写真からわかるように、空知川は幾寅地区の市街地、耕作地を迂回するように流れていた。上流側破堤地点の湾曲部では、低水路は内岸側を流れており、外岸側には植生が繁茂した高水敷が確認できる。一方、洪水後にはこの地点の流路は大きく変動しており、図 3.3.3.1b よりわかるように、洪水後には主流路は外岸側に移動することで、破堤した堤防が位置していた場所まで達していることがわかる。このような湾曲部に見られる河床変動、流路移動特性によって、外岸側に位置していた高水敷は著しく侵食され、その上に繁茂していた植生の大部分が流出していることがわかる。また、流路が堤防付近まで達していることから、流路変動に伴い、堤防にも洪水流が集中し、大きな侵食を受けた可能性があり、破堤のきっかけや進行、またその後の氾濫流に大きな影響を与えたことが示唆される。

上流側の破堤地点から氾濫した洪水流は、耕作地を流下することで太平橋まで流下し、国道 38 号線の盛土と河川堤防に囲まれた部分に滞留した後に、水位の上昇により堤内側から堤外側に越水することで、空知川に戻ったと推測されている。この際、耕作地は氾濫流により下刻され、新たな流路が形成された。この地点の流路形成には旧流路が影響している可能性がある。図 3.3.3.1c は、1948 年に米軍が撮影した築堤以前の空知川の航空写真である。図よりわかるように、築堤以前には、現在の堤防に囲まれた主流路以外にも湾曲部から直線的に流れているもう一つの流路を見ることができる。すなわち、今回の氾濫流はこの旧流路跡に沿って流れることで以前の地形を浮き上がらせたものと考えられる。図 3.3.3.2 は、洪水前後に取得された幾寅地区の地形データから作成した地形の様子であるが、氾濫以前にも旧流路付近は標高が低くなっていることがわかる。この部分に流れが集中することで、氾濫後には明瞭な流路が形成されたと考えられる。

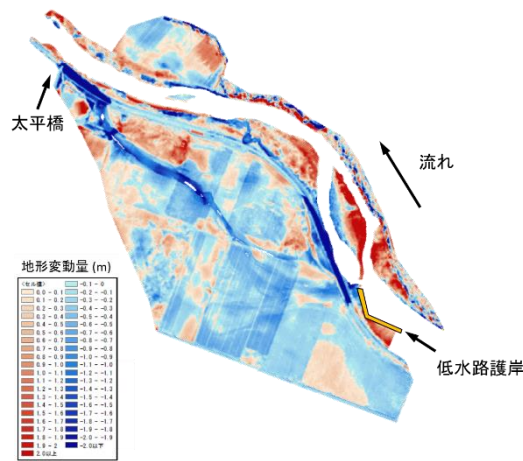
図 3.3.4.3. 幾寅地区，洪水前後の地形変動量

ここでは、現在までに取得されたデータや調査情報等より幾寅地区において生じた氾濫の要因について分析する。図 3.3.4.1a は、幾寅と幾寅地区下流に位置する金山ダムにおける流量の観測値である。図より、金山ダムにおいては計画流入量を超える約 $1600\text{m}^3/\text{s}$ を観測したことが分かる。幾寅水位観測所においては、1 時間の水位上昇量が 0.80m (8/30 16:00~17:00) を観測した後、欠測状態が続いた。ただし、図 3.3.4.1b に示す河道の痕跡水位によると、大勝橋～太平橋の区間で計画高水位を越えて堤防天端高さまで水位が達している様子が見取れ、大勝橋付近の上流決壊箇所では、越水や溢水があったと考えられる。図 3.3.4.2 は破堤後に撮影された上流決壊箇所の上流端付近の様子である。堤防法面に繁茂する芝の倒れ方より、堤外から堤内側に明らかに越流した痕跡がある。また、堤防天端部には流木が残されており、越流時には流木が乗り上げるほどの越流水深が生じていたと推測される。図 3.3.4.3 は、洪水前後における地形変動量を示したものである。上流側破堤地点近傍の侵食範囲より、氾濫流の挙動について推定する。まず、破堤

地点上流部付近では堤防に対して垂直に近い形で落ち掘れと思われる侵食域が形成されていることがわかる。この地点においては、図 3.3.4.2 より越流の影響を受けていること、また流路変動の影響はその下流付近で最も堤防まで近接している様子を鑑みると、越流破堤による氾濫流によって形成されたものと思われる。その後、越流と流路変動による主流の堤防付近への接近により破堤が進行し、大規模な氾濫流となったと考えられる。

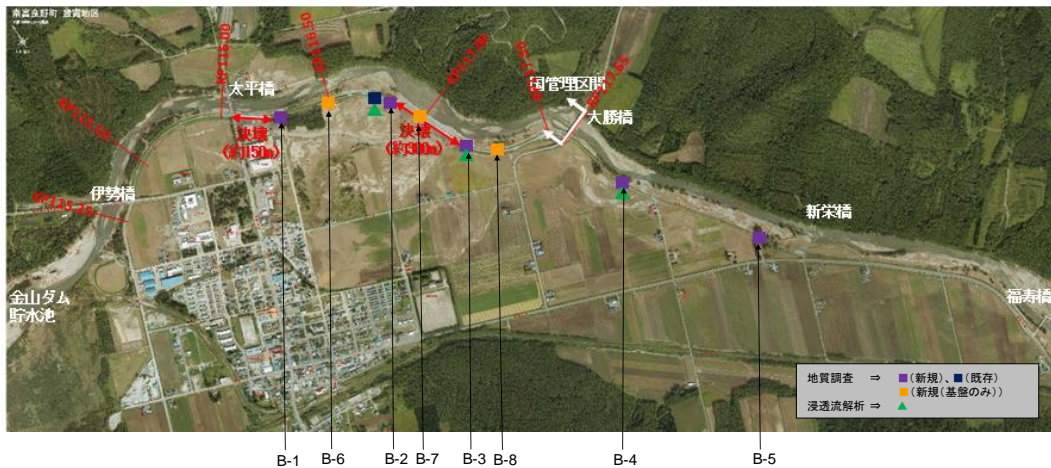
図 3.3.5.1 出水前（平成 19 年）および出水後のボーリング調査地点
（北海道開発局札幌開発建設部提供）

当該区間は、平成19年の一斉点検実施の際に安定照査がなされており、浸透流解析・円弧滑り安定解析¹⁾の結果、浸透破壊に対して十分な安全率を有すると判定されている。この調査時のボーリング位置（図3.3.5.1中■）は上流側破堤区間・下流側破堤区間からそれぞれ約100m・500m離れた中間地点にあった。一方で、上流側の破堤区間（約300m）は旧河道に位置するため、基礎地盤構成が他の区間と大きく異なることも想定された。これをうけて北海道開発局は直轄管理区間内に約100-200m間隔で6本の追加ボーリング調査を行い（うち3本は基盤層のみを対象とする）、堤体・基盤層の縦断構造をより詳細に把握した。その結果、粒径分布により判断される堤体・基盤層の土質は縦断方向に比較的均一であり、堤体と下位の凝灰岩層に挟まれた砂礫基盤層の厚さも概ね均一であることが判明した。よって、上流破堤区間の堤体下に存在する旧河道堆積砂礫が浸透・パイピングに対し特別に脆弱であったという証拠は見つからなかった。事後の踏査では噴砂などは確認されていないが、破堤箇所近辺の堤内地は踏査時にすでに冠水していたため、断定は難しい。

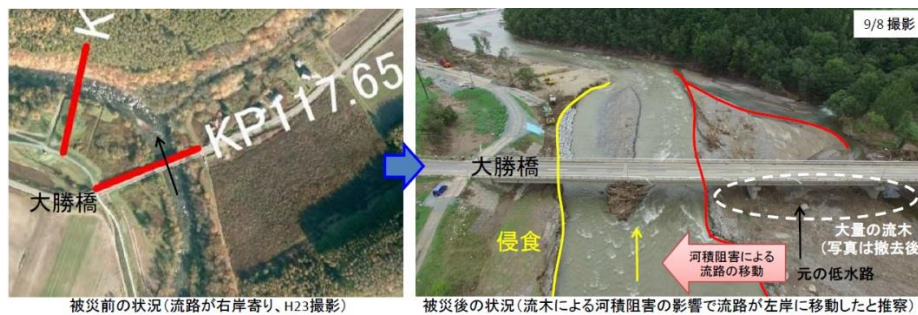
図 3.3.7.4 大勝橋付近の様子(左:被災前, 右:被災後)⁴⁾

今回の水害では流域に大量の流木が発生したことは痕跡からも明らかである。しかし、流木が災害に及ぼしたインパクトについては不明な点が多い。ここでは、流木が今回の災害に大きな影響を及ぼした事例の一つとして、大勝橋下流の事象について考察を試みる。図3.3.7.4は空知川堤防調査委員会資料⁴⁾からの抜粋であり、左図は被災前の大勝橋を上空からみたもので、流路は右岸側に沿っている。しかし、災害後(右図)をみると、流路が左岸側に寄っていることがわかる。これは、洪水時に橋脚に大量の流木がスタックされ、これが元の流路を閉塞したため、流路が左岸にシフトしたことによる。

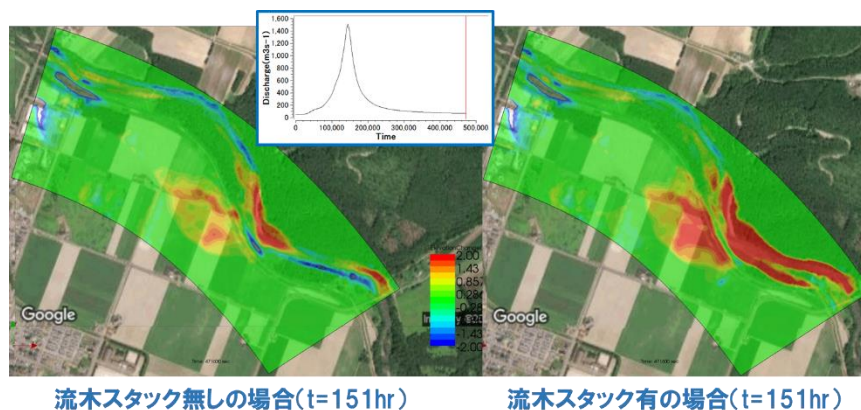
図 3.3.7.6 洪水収束時の河床高変化量の比較 ($t=151\text{hr}$)

図 3.3.7.6 は洪水収束時 ($t=151\text{hr}$) の河床高の変化量を比較したものである。スタック有の場合、大勝橋の下流側の流路の両側に土砂が堆積されている様子がわかる。これは、大勝橋付近で流路が左岸高水敷にシフトしたため、高水敷付近の樹木が流出するとともに、河床が侵食し、土砂が流出した後、大勝橋下流側で堆積したためと推測され、このような土砂の流出が堤防破堤を遅らせる一因となったものと考えられる。

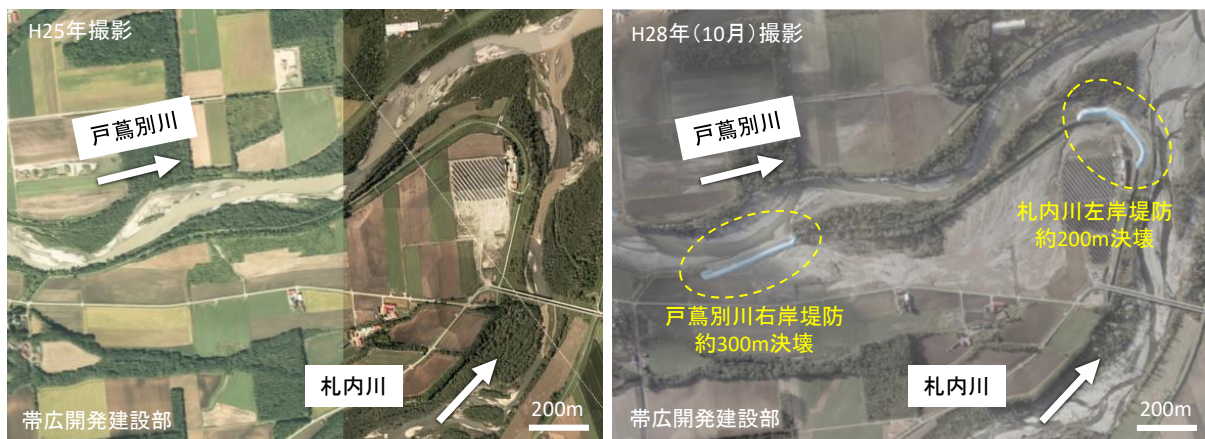
図 4.1.1 被災前後の航空写真（左：H25年；右：H28年（被災後））

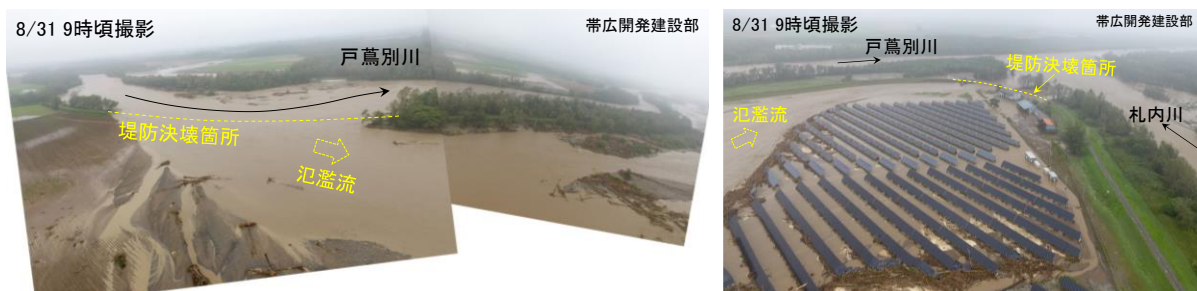
図 4.1.2 被災確認直後の空撮画像

（左：戸蔦別川右岸堤防決壊箇所；右：札内川左岸堤防決壊箇所）

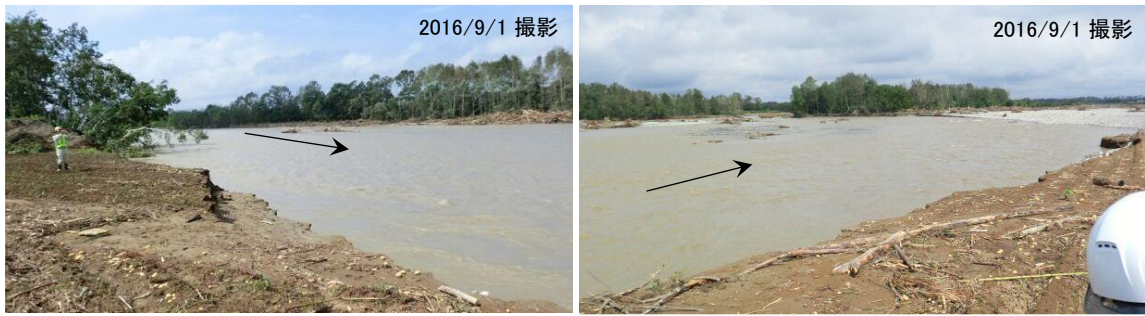
戸蔦別川右岸堤防の決壊付近において残存している堤防の越流痕跡や痕跡水位などを調査した（図4.1.3）。残存している堤防においては上下流側ともに越流の痕跡が見られず、また、堤外側の痕跡水位も堤防天端よりも低いことが確認できたことから、ここでの決壊は、主流路の移動に伴う側方侵食が要因であったと考えられる。図4.1.4に被災直後（9月2日）にドローンで空撮した画像をオルソ化したものを示す。決壊箇所では、主流路が右岸側に大きく蛇行して、内

図 4.1.3 戸蔦別川右岸堤防決壊箇所（左：上流を望む；右：下流を望む）

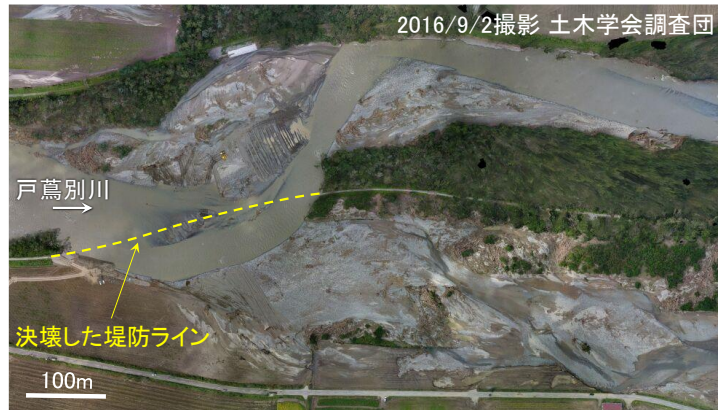
図 4.1.4 戸蔦別川右岸堤防決壊箇所（ドローン空撮によるオルソ化画像）

岸側の砂州幅が本来の堤間幅にまで達している状況がみられる。この砂州の発達が、側方侵食や氾濫現象に大きく影響したと考えられる。

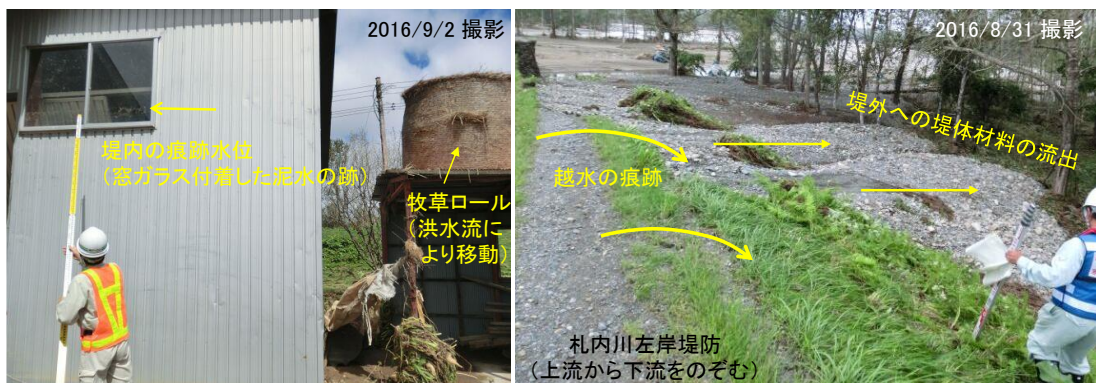
図 4.1.5 札内川左岸（戸蔦別川合流地点）堤防決壊箇所での痕跡調査

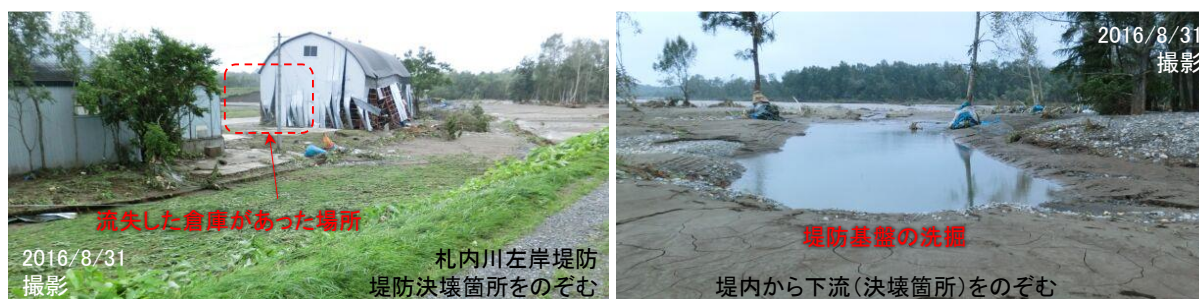
図 4.1.7 札内川左岸（戸蔦別川合流地点）堤防決壊箇所の被災状況（図 4.1.6 中の①）

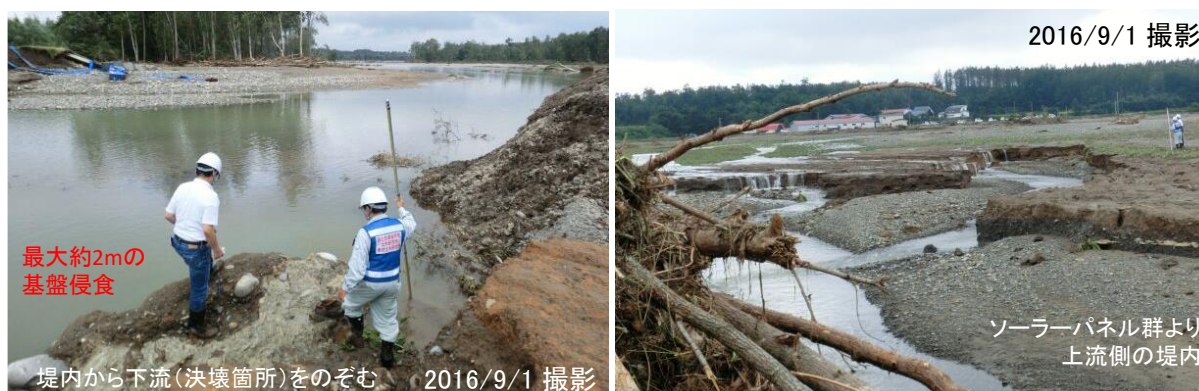
図 4.1.8 札内川左岸（戸蔦別川合流地点）堤防決壊箇所の被災状況（図 4.1.6 中の②）

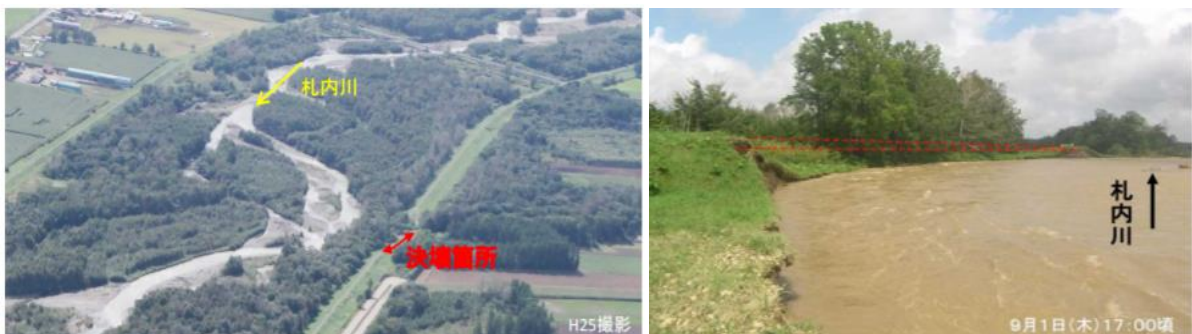
現地調査結果より、札内川 KP40.5km 付近の堤防決壊は、越水によるものではなく流路の蛇行化に伴う堤防侵食によるものと推察された。また、堤防決壊区間の上流域には中州上に大規模な河

図 4.2.2 堤防決壊状況、左) 災害前 (開発局提供)、右) 決壊箇所の状況 (開発局提供)

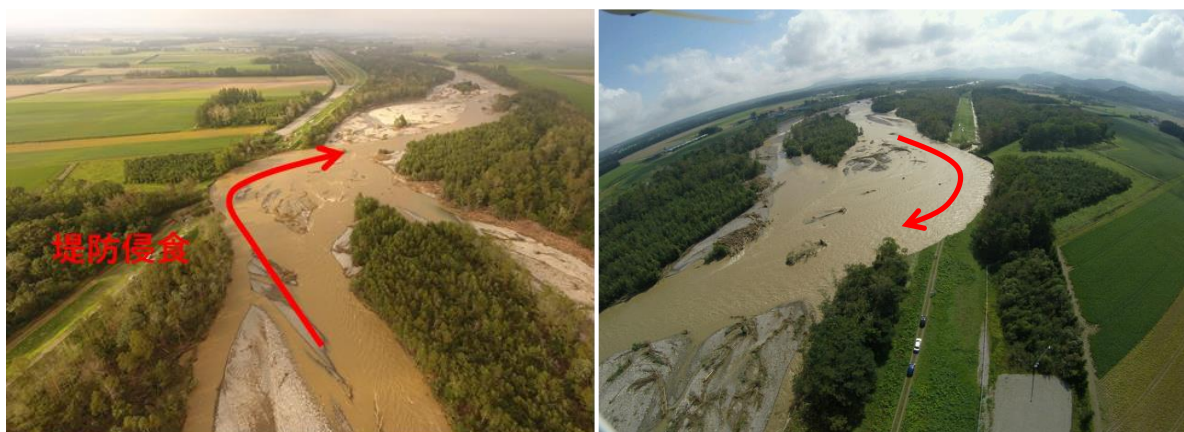
図 4.2.3 破堤箇所近傍の写真、左) 上流側から下流側を望む、右) 下流側から上流側を望む

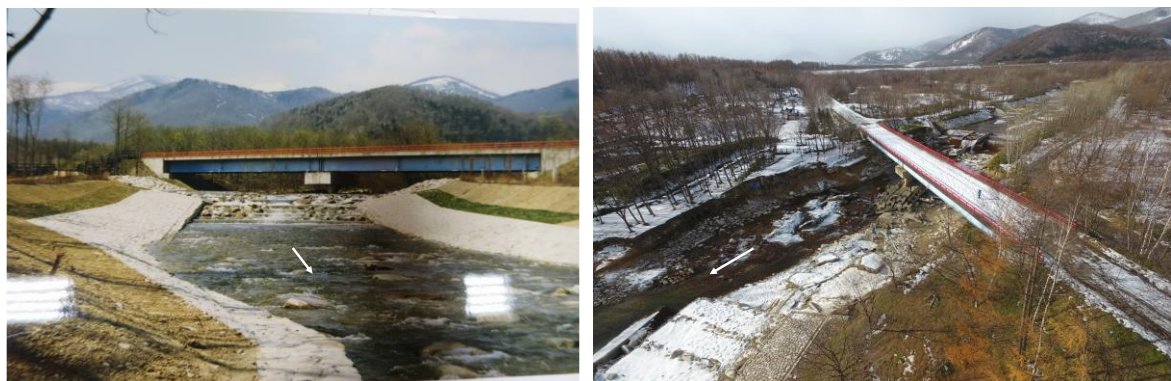
図 4.4.2 町道ペケレベツ川橋付近の被害状況、左) 北海道提供（整備直後の撮影、下流からペケレベツ川橋を望む）、右) 出水後（11/17 調査団撮影、左岸側からペケレベツ川橋を望む）

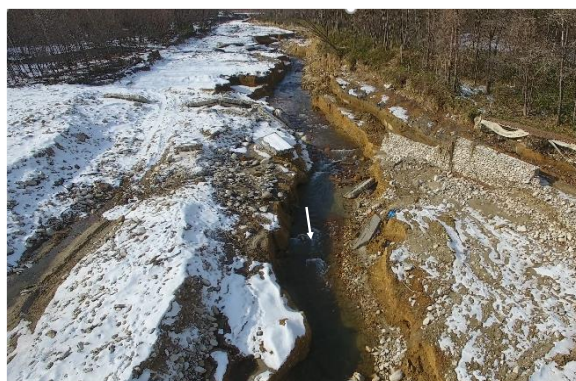
図 4.4.3 上流側の被災区間における蛇行部の被害状況、
蛇行流路が直線化した状況（11/17 調査団撮影、下流から上流側を望む）

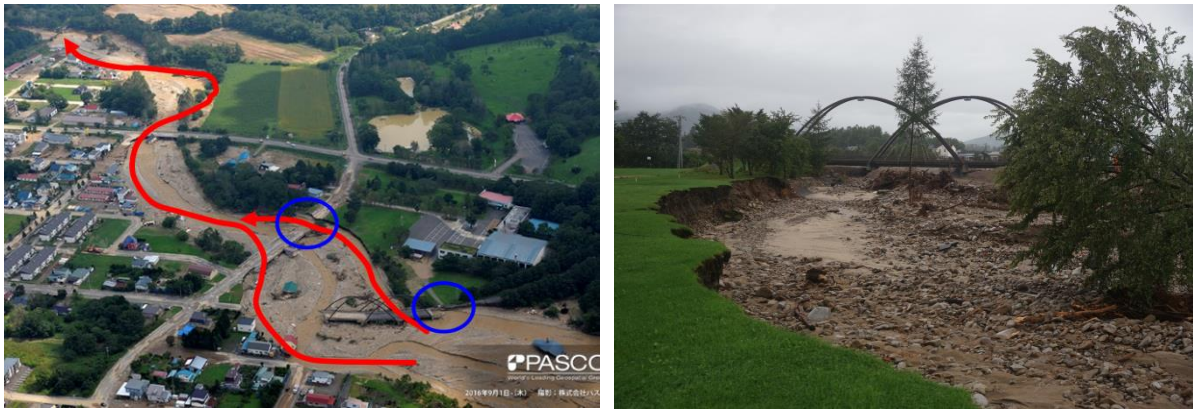
図 4.4.5 下流側の被災区間における河岸決壊状況、左) 石山橋周辺 (9/1 撮影、左右岸の連続的な河岸決壊状況)、右) 石山橋下流 (9/6 調査団撮影、河岸決壊の状況)

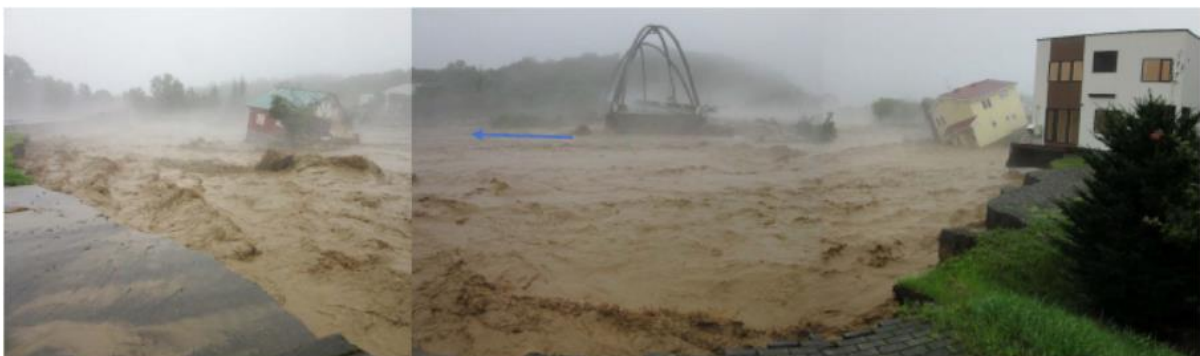
出水状況 7 (SP3200~3300 左岸)

図 4.4.6 下流側の被災区間における橋梁被害状況

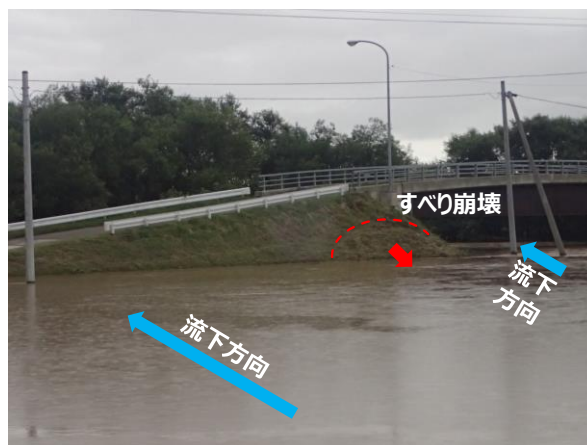
図 5.2.1 は共立橋および太幌橋の位置を示している。また、図 5.2.2 は 2016 年 8 月 22 日における KP7.6 付近の共立橋を上流側から撮影した状況である。図 5.2.2 を撮影した 8 月 22 日の段階では、河川水位は高水敷にまで達しており、当該橋梁における橋台取付盛土は流水を受けていた。取付盛土に着目すると、橋台躯体周辺の盛土のり面では図中の破線に示す領域ですべり破壊が起きているように見える。一方で、橋台から離れた箇所では、河川水位増加による痕跡は確認できるものの目立ったのり面変状などは確認できない。これは橋台躯体周辺の盛土のり面はまきこぼ

図 5.2.2 共立橋左岸橋台の状況

し盛土であり十分な転圧ができなかったため、相対的な弱部となった可能性がある。

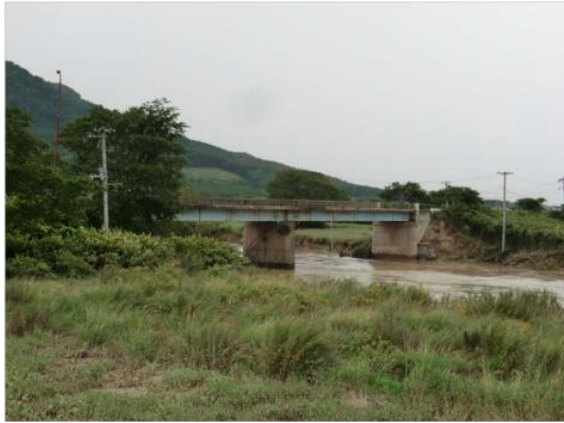
図 5.2.3 太幌橋の全景（右岸下流から撮影）

次に、図 5.2.3 は、左岸下流方から撮影した太幌橋の全景である。また、図 5.2.4 は橋台背面盛土が流出した左岸橋台部分を上流方から撮影した様子である。路盤部も含めた道路舗装構造物のすべてが崩落している。この箇所は高水敷の低い部分であり、氾濫流の集中によるものと考えられる。図 5.2.5 は、右岸側の橋台付近から左岸上流方向を撮影したものであり、橋台付近に袋型根固めが施されている。また、本橋は 1963 年に架設された橋梁である。橋台はいわゆるピアアバット形式になっている。架設から 50 年以上が経過しており、床版地覆の凍結融解による欠け落ちなどの劣化が顕著で、今回の豪雨災害以前から橋梁点検によって把握されていた。ウイングが完全に露出した状態になっているが、上述の劣化のほかに今回の豪雨で損傷した形跡は認められなかった。また、図 5.2.6 のように橋脚の上流側に若干の流木の堆積があるが、橋脚においても損傷は認められなかった。

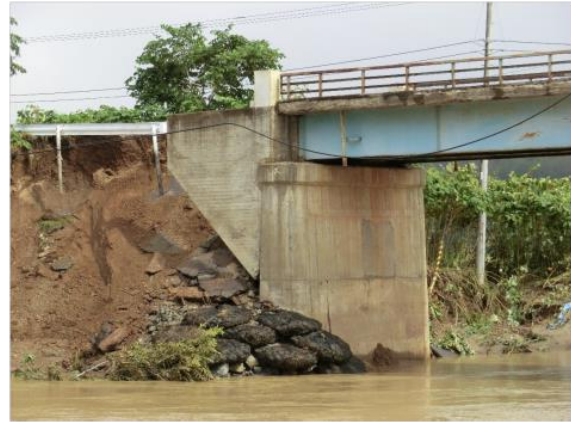
図 5.2.4 橋台背面盛土の流出状況

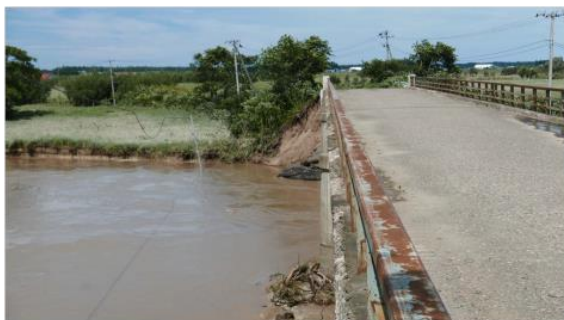
図 5.2.5 太幌橋の全景（右岸橋上から撮影）

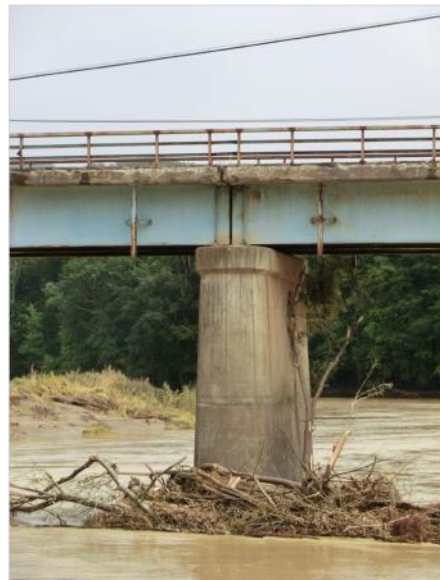
図 5.2.6 橋脚への流木の堆積状況

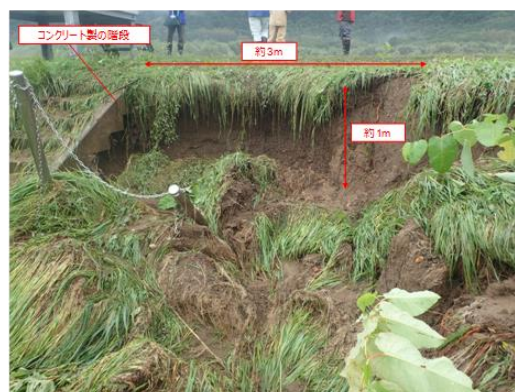
KP18.6 付近では、太茶苗観測所の建屋および CCTV カメラが設置されているが、建屋および CCTV カメラを設置する際に堤体本体に腹付したと考えられる堤体の裏のり面において、図 5.2.8 に示すように河川からの越流によって侵食崩壊が発生していた。現地に繁茂している植生の状況から、越流幅は堤体延長方向に約 20m、越流時の堤体天端での水深は約 5cm であると予想される。のり面侵食の崩壊幅は最大で約 3m、崩壊深は 1m 程度であった (図 5.2.9)。侵食崩壊は、のり面に設置されているコンクリート製の階段付近や CCTV カメラの基礎コンクリート付近など、構造物と堤体の境界周辺に集中している。なお、顕著な流水跡が確認できるものの構造物が設置されていない箇所では、のり面の侵食は発生していなかった (図 5.2.10)。このことから、当該箇所では構造物設置に伴って堤体を掘削して埋め戻し、再転圧した相対的な弱部箇所において、流水によるのり面の侵食が発生したと考えられる。

図 5.2.9 主な侵食箇所の状況

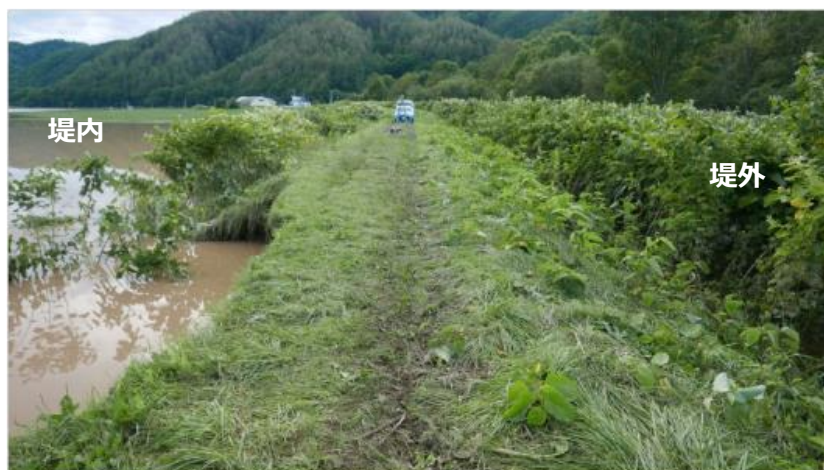
図 5.2.11 は常呂川の支川である東亜川での破堤状況を示している。現地の状況としては、完全に流失している区間と堤内側のみ侵食されている区間が連続している。周辺は越水した痕跡が堤防天端に存在しているものの周辺の草本の倒伏状況からはそれほど越流水深は大きくなかったものと推察される（図 5.2.12）。完全に流失している箇所では調査時点（23 日午後 5 時）段階においてもわずかではあるが堤内側へ河川水が流出している状況がうかがえた（図 5.2.13）。

図 5.2.12 現地の全景写真（東亜川下流側から撮影）

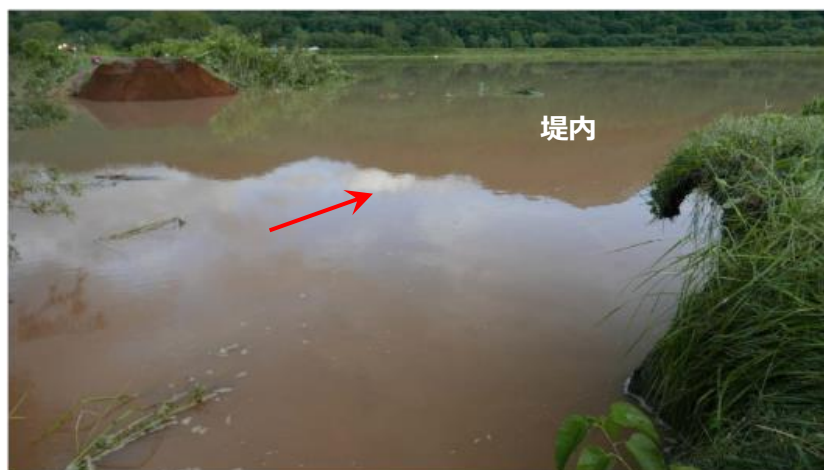
図 5.2.13 東亜川河川水の流出状況

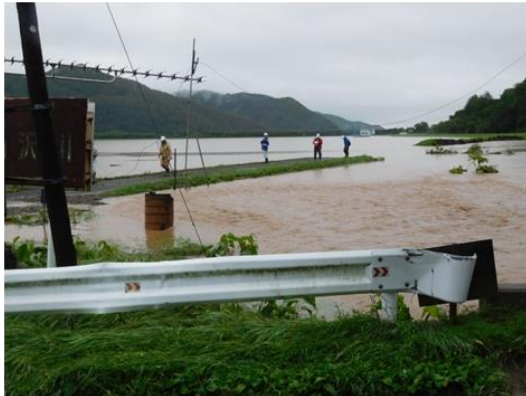
図 5.2.14 は常呂川の支川である柴山沢川での堤体流出状況を示している。常呂川の支川である柴山沢川は、常時は調査箇所から約 1km 下流の地点で常呂川と合流している。当該箇所では柴山沢川の左岸堤体が約 100m に亘って流出した（図 5.2.14、図 5.2.15）。この堤体の流失によって常呂川右岸堤内の畑および民家の地下室が浸水した他、民家駐車場の一部が損壊する被害を受けている（図 5.2.16）。堤防上に柴山沢川から堤内側に越水した痕跡があり、越流を伴った堤体の流出であったと判断される。

図 5.2.14 堤体の流出状況①

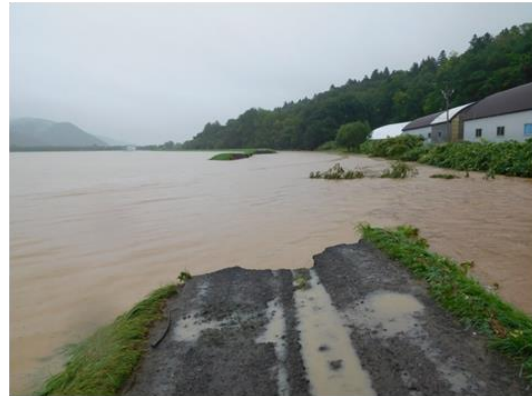
図 5.2.15 堤体の流出状況②

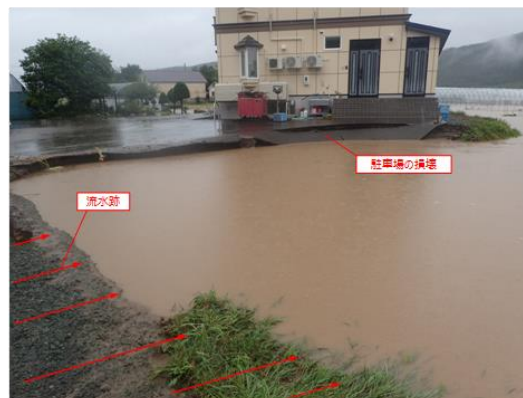
図 5.2.16 民家付近の状況

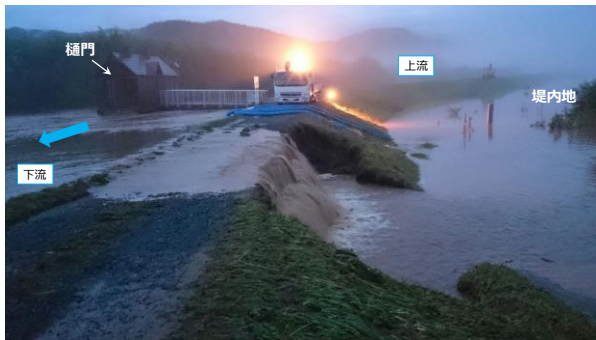
図 5.2.19 越流時の状況（8月22日4時頃の状況）

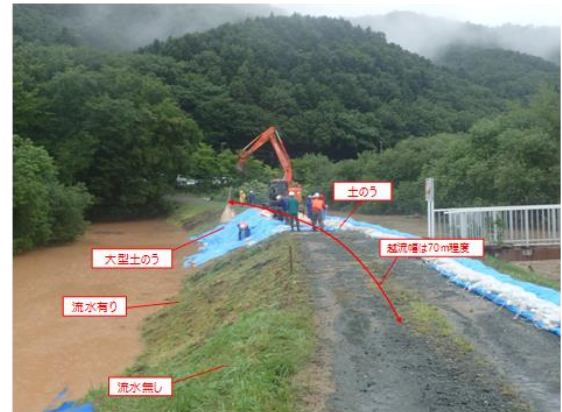
図 5.2.20 応急対策の状況（8月22日14時頃の状況）

のことであった。現地調査時にはすでに大型土のうとシート張り工による応急復旧が行われていた（図 5.2.20）。先述したように、崩壊に伴い堤体天端が沈下したため、裏のり肩の大型土のうは現状のり肩よりもやや高い位置まで設置されており、表のり肩には土のうが 2 段程度積まれていた。

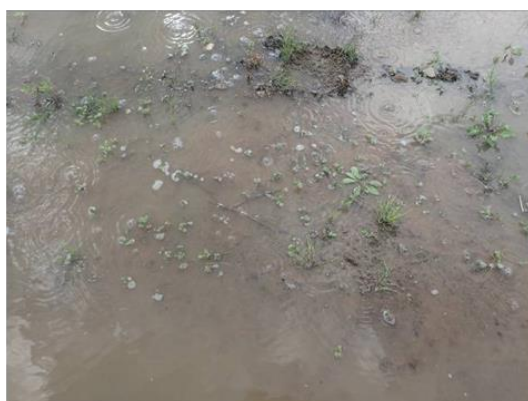
KP22.8 付近では、8 月 18 日の計画高水位超過後に裏のり尻付近において、空気の湧出が確認された（図 5.2.24）。8 月 21 日の調査時には、堤防天端から 3m 程度堤内側で湧水が確認された（図 5.2.25）。湧水発生箇所付近は、この空気の湧出が確認された後、8 月 19 日に湧出箇所付近を試掘（図 5.2.26）した際には、比較的硬質なシルト層が 1.5m 程度堆積しており、その下部に均質

図 5.2.24 空気湧出の状況

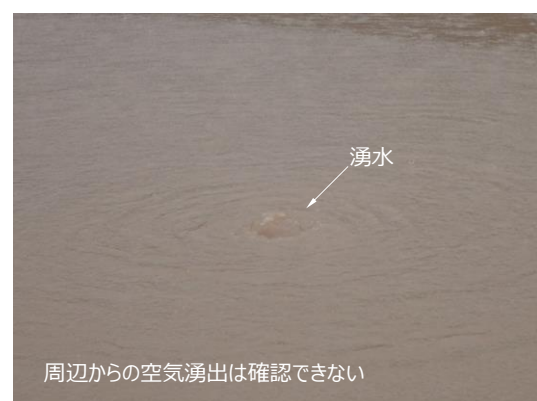
図 5.2.25 堤内地盤からの湧水の発生状況

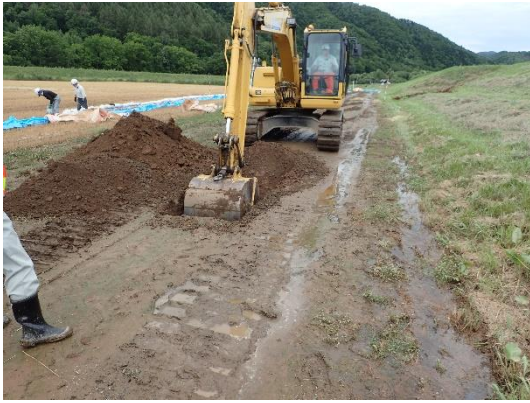
図 5.2.26 試掘状況

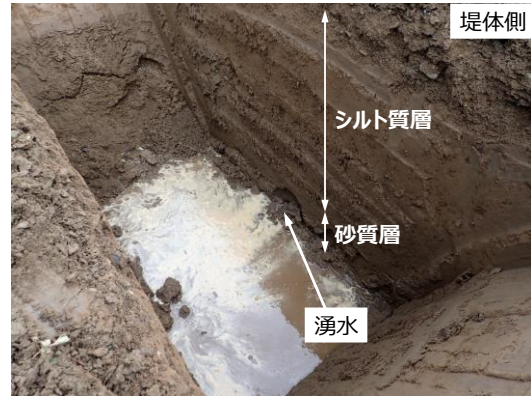
図 5.2.27 試掘断面からの湧水の状況

な砂質土が堆積していることを確認している（図 5.2.27）。試掘時にはこの砂質土層から水が湧出し、試掘によるトレンチを崩壊させるほどの湧出量であった。このような状況からも、8月21日の調査時に確認した湧水は、堤体基盤の透水性が良い砂質土層を通り、堤外から堤内に湧出している水である可能性が高いと判断できる。

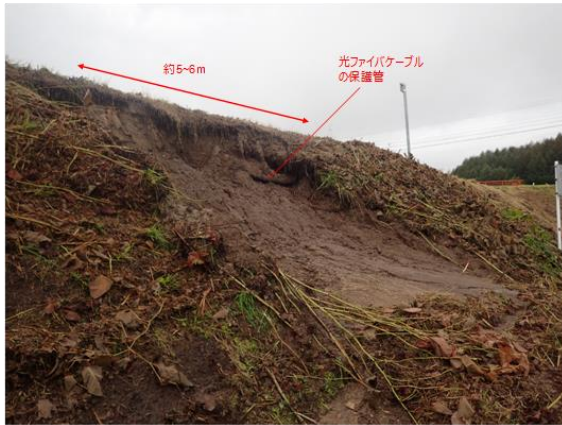
図 5.2.32 は、常呂川の支川であるポン隈川の左岸裏のり面における崩壊の状況を示している。当該箇所は道道 7 号から 50m 程度の左岸側裏のり面であり、光ファイバケーブル敷設のために既設堤体に腹付された盛土である。このため、のり面勾配は 1:1.2 程度とやや急勾配であり、他の堤体よりも天端幅が広い状態にある。崩壊幅は 5~6m 程度であり、崩壊したのり長は 6~7m 程度である。崩土は 3~4m 程度のり尻側の畑へ流出している (図 5.2.32)。調査時にはポン隈川の水位は上昇した状態であったが、崩壊面からの湧水等は確認できなかったため、堤体の機能は維持し

図 5. 2. 32 のり面崩壊の状況

ていると判断できる。上記の結果からも、当該のり面の崩壊は、降雨浸透に伴い堤体内の飽和度が上昇し、それによって土の強度が低下したために発生したと予想される。なお、崩壊箇所よりもポン隈川下流方ののり肩やのり面中腹ではクラックや段差が確認できた（図 5. 2. 33）。降雨や融雪水による崩壊拡大を防止することを目的に、現在はブルーシート張り工による応急対策が行われている。

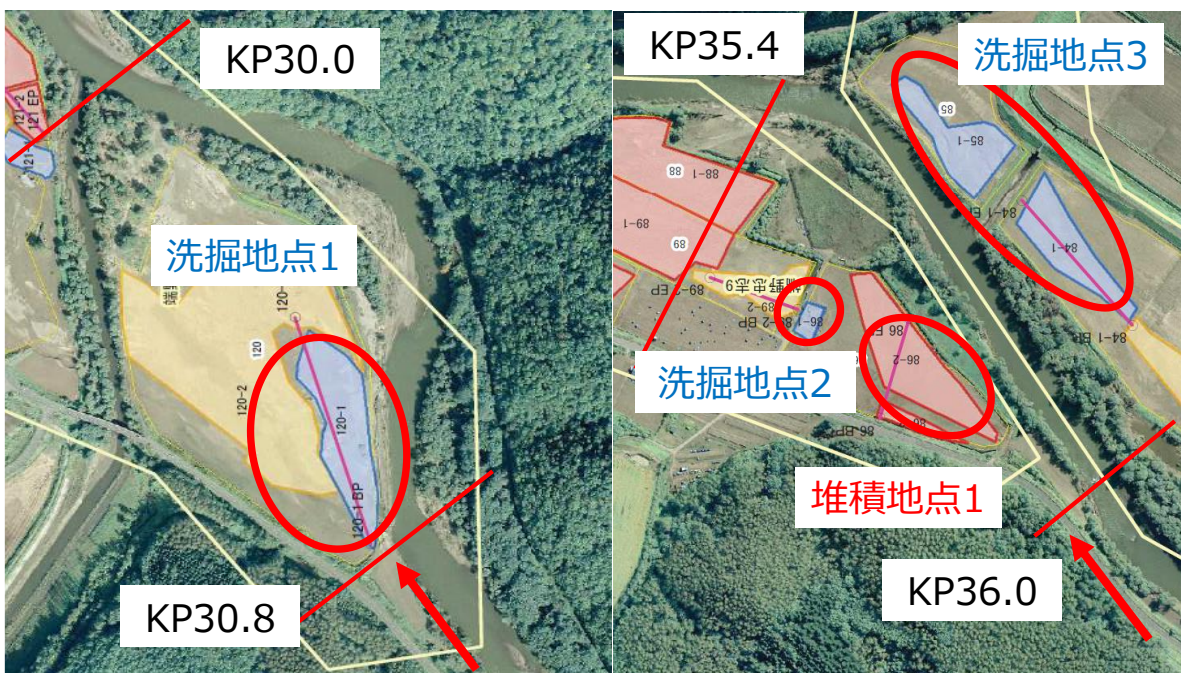
図 5. 2. 34 農地の堆積・洗掘状況

常呂川下流部では無堤地区が存在するが、河川沿いに存在する農地に勢いを持った河川水が氾濫し、農地の表土が広範囲に流失した。図 5. 2. 34 は、2016 年出水後と 2008 年に取得された LP データを比較して、北海道開発局網走開発建設部が河道内に存在する農地における洗掘堆積状況を把握したものである³⁾。低水路から農地に氾濫流が同じように乗り上げたにもかかわらず KP30. 0-30. 8 では表土の流出が著しく（洗掘地点 1）、KP35. 4-36. 0 では堆積（堆積地点 1）が生じている。

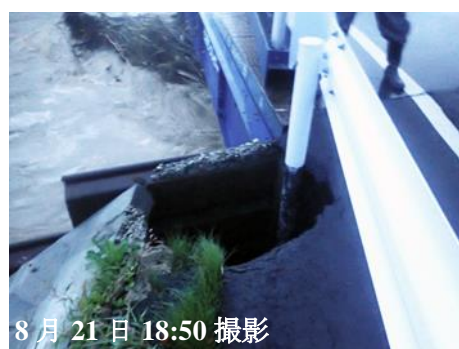
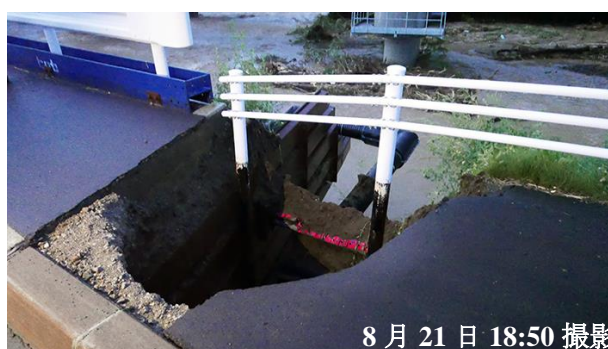
図 5.3.2 清見橋（仮設橋）の被災状況

清見橋は現在、河道拡幅のため架け替え工事中で、この仮橋の右岸橋台が被災した。被災状況を図 5.3.2 に示す。橋台基礎部の河床洗掘により、橋台裏から土砂が流出したものと推定される。

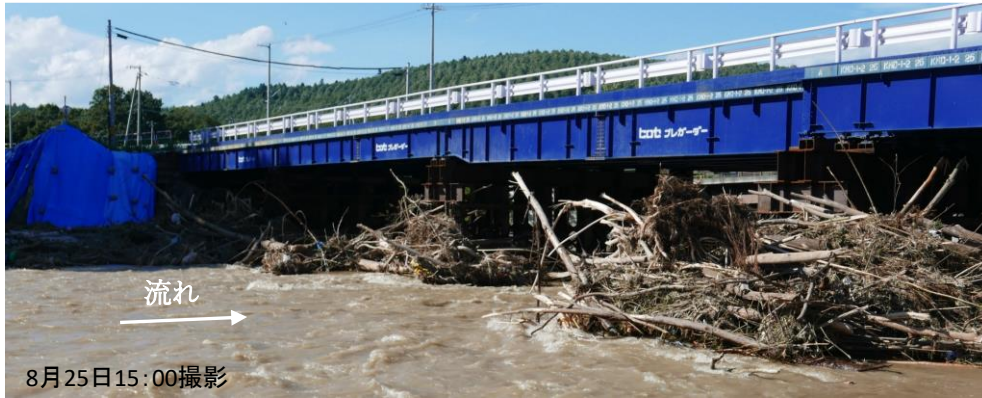
図 5.3.4 清見橋（仮設橋）の流木の集積状況

図 5.3.3 に示すように、橋台基礎部底面まで矢板を水平方向に追加するとともに流出した裏込め材の充填が復旧工事として実施されていた。また、図 5.3.4 に見られるようにこの仮橋の橋脚に流木が大量に集積しており、流れの偏向の影響も考えられる。網走開発建設部北見道路事務所の調査では、中央の2つの橋脚に亘って幅 26.5m 縦断方向 36.2m の集積が確認されている。この流木集積部の高さは、高いところで 2.5m を超えるものであった。

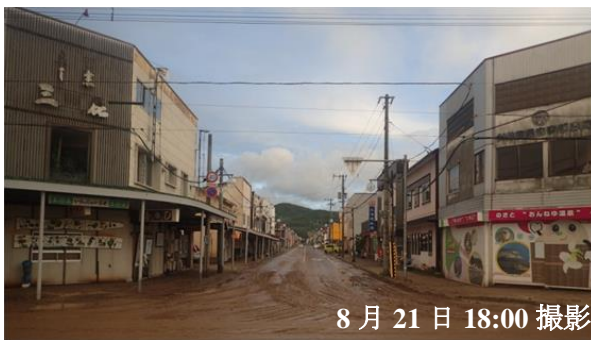
図 5.3.5 温根湯温泉市街地の状況

図 5.3.5 は温根湯温泉市街地の状況を示している。河道からの溢水によって市街地には土砂が堆積している状況であった。8月20日夜に図 5.3.6 に示す位置から溢水し、市街地に泥を大量に含んだ河川水が氾濫した。この近傍の最高水位の痕跡が氾濫敷の高さとほぼ同じ程度であったことから、局所的に標高の低い個所からの溢水と推定される。溢水個所の直上流河岸では侵食も生じていた。出水後、溢水個所の直下流に図 5.3.7 で確認される流木の集積があった。この流木の集積による断面の減少により氾濫が生じたものとも考えられる。

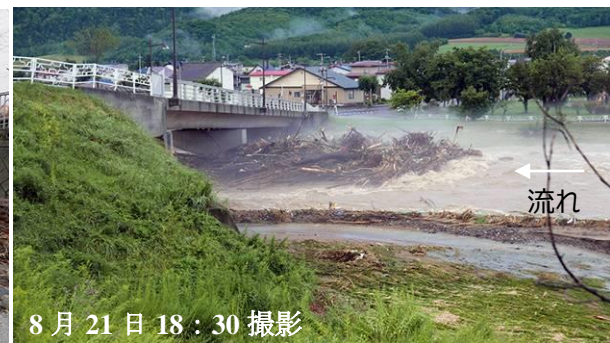
図 5.3.8 水郷大橋橋脚の流木と堰上げ

水郷橋の橋脚に、図 5.3.8 に示される大量の流木の集積が確認された。調査時点（21日18時25分頃）で、流木による堰上げが確認された。また、出水後の調査で、この集積部の右岸において、低水護岸の破壊が確認された。なお、網走建設管理部による調査では、一条橋、二条橋の流木も含めて、流木の材積は 74m^3 、細い木等の材積は 497m^3 であった。また、右岸橋台付近では図
