2016年8月北海道豪雨災害 調査団報告書

土木学会

2016年8月北海道豪雨災害調査団

2017年4月

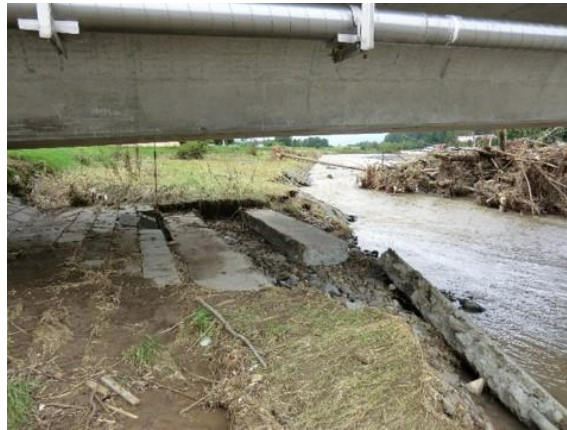
図 5.3.9 水郷大橋右岸橋台付近の護岸工の流出および変状

5.3.9 のように護岸工付近の地盤が侵食され、護岸工の一部が流出および変状していた。

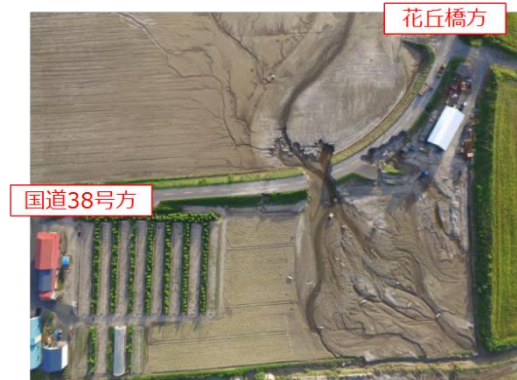
図 5.3.10 ドローン空撮による現地状況

国道 39 号から 18 号線の花丘橋方面に入り、無加川に架かる花丘橋周辺の平里地区では、農地および道路盛土が流出・崩壊していた（図 5.3.10）。図 5.3.10 は 8 月 25 日にドローン空撮による盛土崩壊箇所の全景である。道路は延長 14m に渡って路体まで全て押し流されていた。また、植生の倒伏状況から道路路面を越水した様子が伺え、その結果、下流側ののり肩が侵食していた。Google Earth との合成写真を図 5.3.11 に示す。現地踏査したところ、越水地点①の溢水規模は比較的小さく、さらに上流から右岸沿いに流路痕跡が見つかった。越水地点②は 19 号線が突き当たる右岸であり、その地点の上流は対岸が山付き河岸になっているため、反転してきた流れが右岸に向いていることと、Google Earth との合成写真から河道には交互砂州の前縁線が確認できるので、溢水箇所が水衝部になっていた可能性が高い。その結果、溢水した流れは右岸沿いを走り、越水地点②で道路法面に当たり、圃場へと流入したものと考えられる。

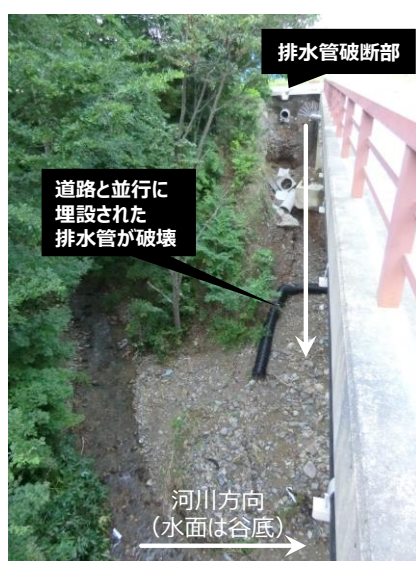
図 5.3.13 白花橋の被災状況
(橋上から撮影)

図 5.3.13 および図 5.3.14 無加川の支川である 25 号沢川に架かる白花橋の被災状況を示す。白花橋での被害は、橋台側面やフーチング上の盛土の流出およびそれによる基礎杭の露出である。25 号沢川は谷底にあり氾濫流や河岸侵食により土砂が流出したとは考えづらい。図 5.3.13 では、道路と平行に側溝と排水管が設置されており、それらが破断している。これにより、側溝と排水管からそのまま雨水が流れ、橋台側面の土砂が流出した。図 5.3.14 のように、橋梁には橋面の雨水を処理する排水管が取り付けられている。白花橋の被害は、この橋梁に取り付けてある排水管からの雨水も関係している。過去の点検でも排水管からの雨水により盛土が流出していることが報告されていた。今回の豪雨災害では、排水管から多量の水が放出されたと考えられる。そのため、側溝からの雨水と合わせてさらに盛土を流出させた。上流側では、側溝からの雨水の流入と排水

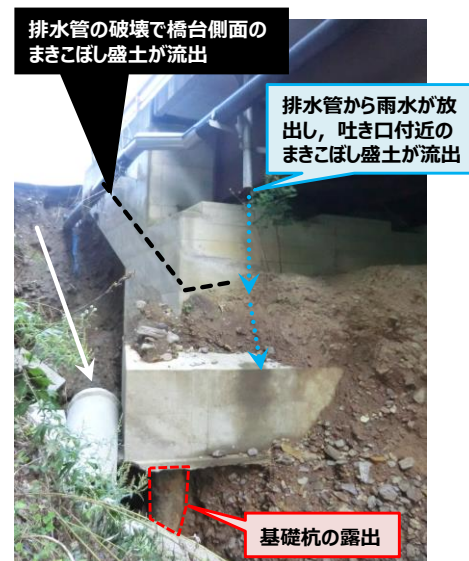
図 5.3.14 白花橋の被災状況
(左岸上流側から撮影)

管からの排水の複合により、基礎杭が露出している。下流側は、排水管からの排水のみにより盛土の流出が見受けられる。このような状況は、これまで橋梁の設計では重要視されていなかった要因の複合により、構造安定性に影響を及ぼす可能性があることを示した。

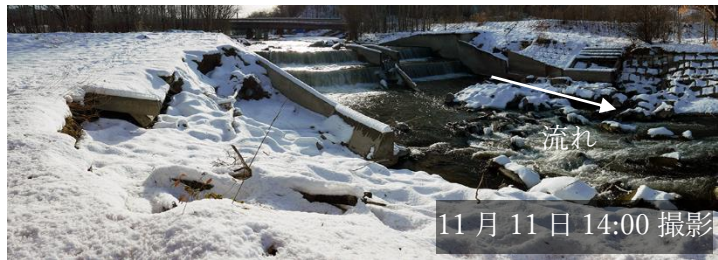
図 5.3.15 無加川第5落差工の被災状況

清見橋の下流に位置する第5落差工では、11月11日の調査において、**図 5.3.15**に見られるように、下流側の軟岩の侵食による河床低下と迂回流により、魚道の破壊や落差工下流河岸部の擁壁および低水護岸が破壊されていた。

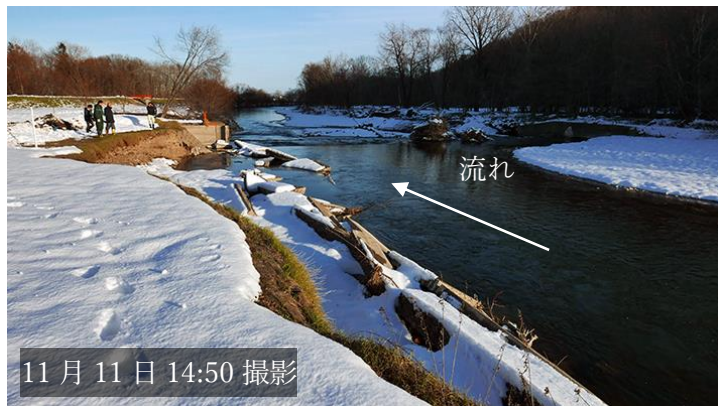
図 5.3.16 第2頭首工直上流の河岸侵食

無加川第2頭首工では、**図 5.3.16**にみられる取水口直上流の左岸が大きく侵食を受けていることを確認した。この侵食は、低水護岸の前面への倒れ込みや頭首工上流に形成されている左岸付きの砂州の存在から、流れが頭首工直上流左岸の凹岸となる湾曲流となって、凹岸部の局所洗掘が生じたためであると考えられる。

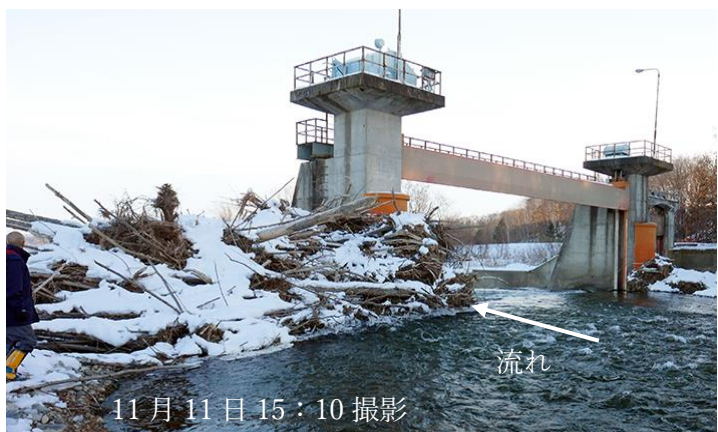
図 5.3.17 第1頭首工堰柱への流木の集積状況

第1頭首工の左岸側堰柱に**図 5.3.17**に見られるように大量の流木が集積していた。また、堰の左岸側高水敷の落差部において**図 5.3.18**に示す洗掘が生じていた。さらに、下流側の河道は出水前に比較して1m程低下しており、直下流の護岸の根固工が露出している状況であった。

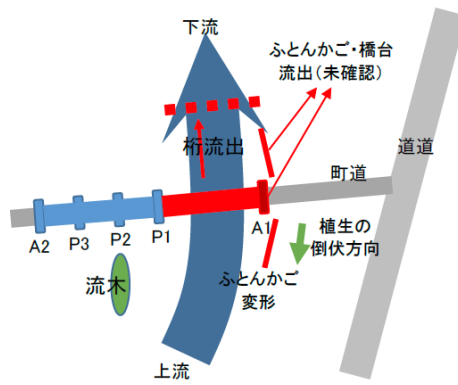
図 6.1.2 武利橋見取り図（橋台・橋脚番号は便宜上付する）

武利橋は図6.1.2に示すように右岸側と左岸側で構造形式が異なり、流出した右岸側主径間は支間長20m弱の単純桁で、残存している左岸側は1径間6m程度の3径間連続形式である。図6.1.2の右岸側A1橋台の背面土が流出して橋台が倒壊し、右岸側主径間の主桁も落橋し押し流されたと考えられる。図6.1.3の写真1には右岸側の主桁落橋の様子や左岸側P2橋脚に流木の集積状況も確認できる。また、写真2はA1橋台の上流側を保護していたふとん籠が変形して背面土が流出している状況である。写真3は右岸の流出した橋台跡に応急処置として直径数10cm程度の碎石を投入した状況である。さらに写真4は右岸の河岸において植生の倒伏状況が上流を向いており、右岸側A1橋台付近で閉塞した流れが渦を巻いていた状況が推測される。このように今回の豪雨災害は中小河川における橋梁被災が特徴的であり、その被災状況について今後も調査を継続し、対応策を検討する必要がある。

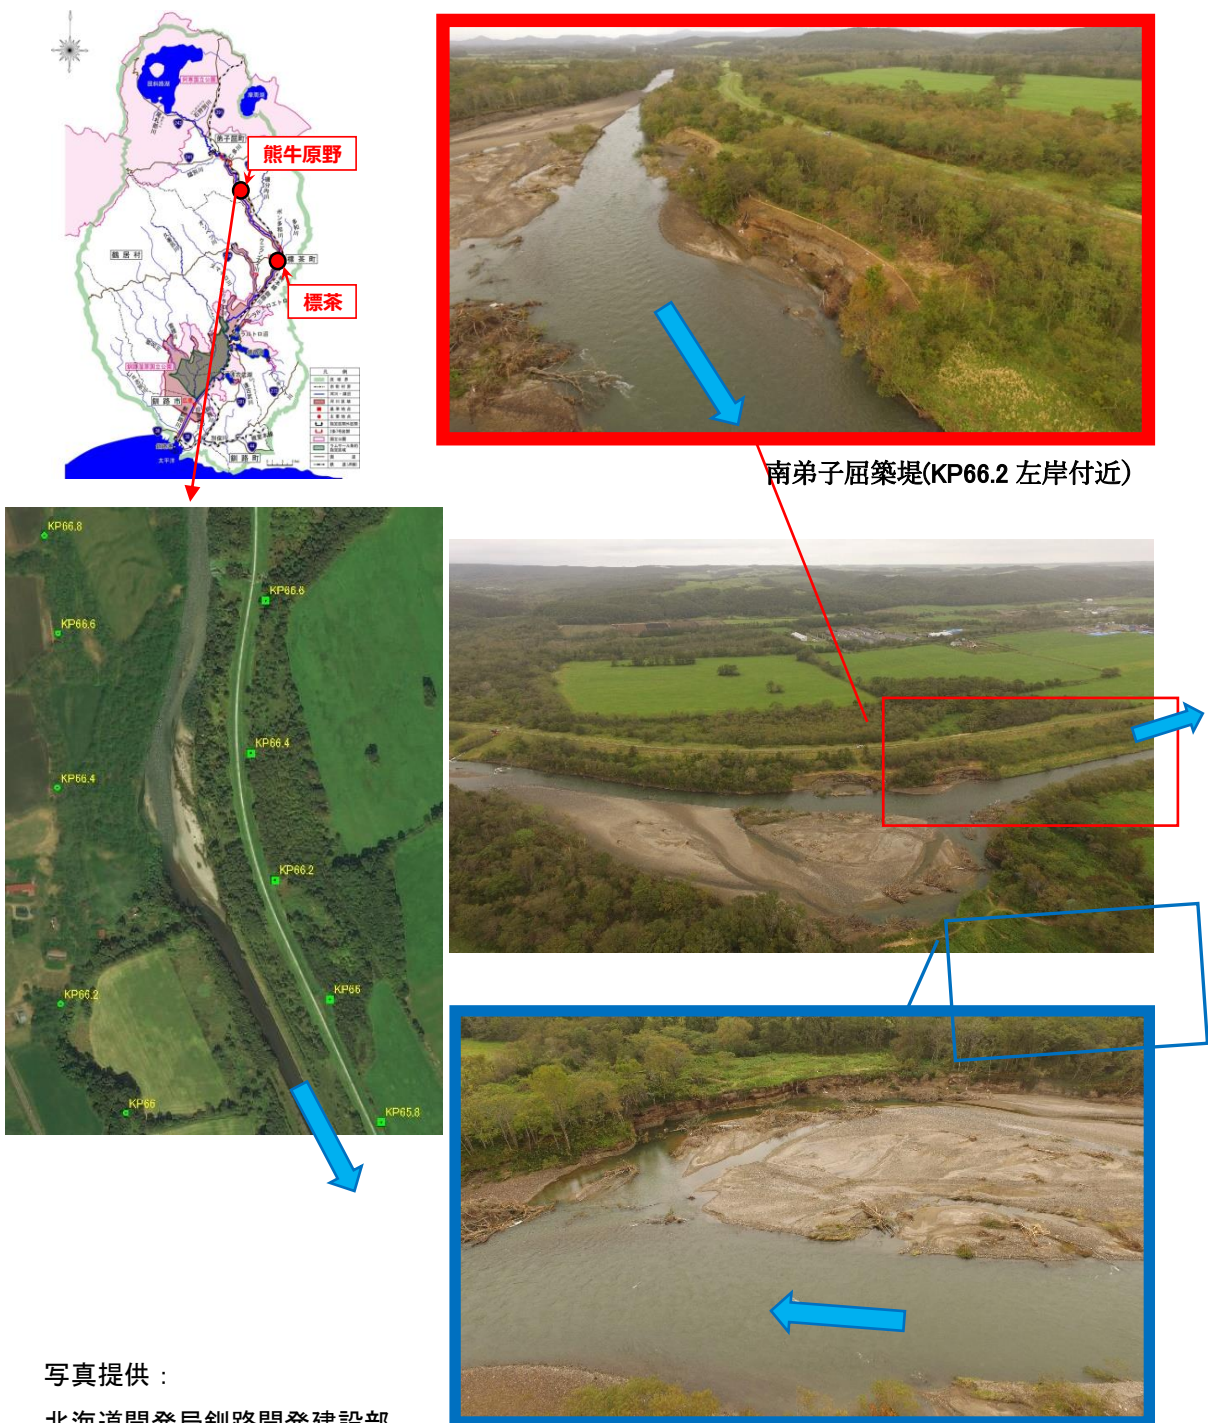
図 6. 2. 1. 5 2016 年 8 月 20 日～26 日における被災箇所 (KP66. 2 南弟子屈築堤)

に示す KP66 付近では低水路の主流が拡幅した河道の右岸に寄って流れていた状況から、出水中に右岸の河岸侵食が 50m 程度も進み、その反転流で左岸に河岸侵食が生じている。出水後は右岸を侵食した流れから、出水前の主流に近い左岸の内岸に沿う流れが主流となっている。このように釧路川は蛇行河川を直線的な低水路に切り替えているため、護岸が敷設されていない区間では本来の蛇行河川へ回帰する傾向がみられる。

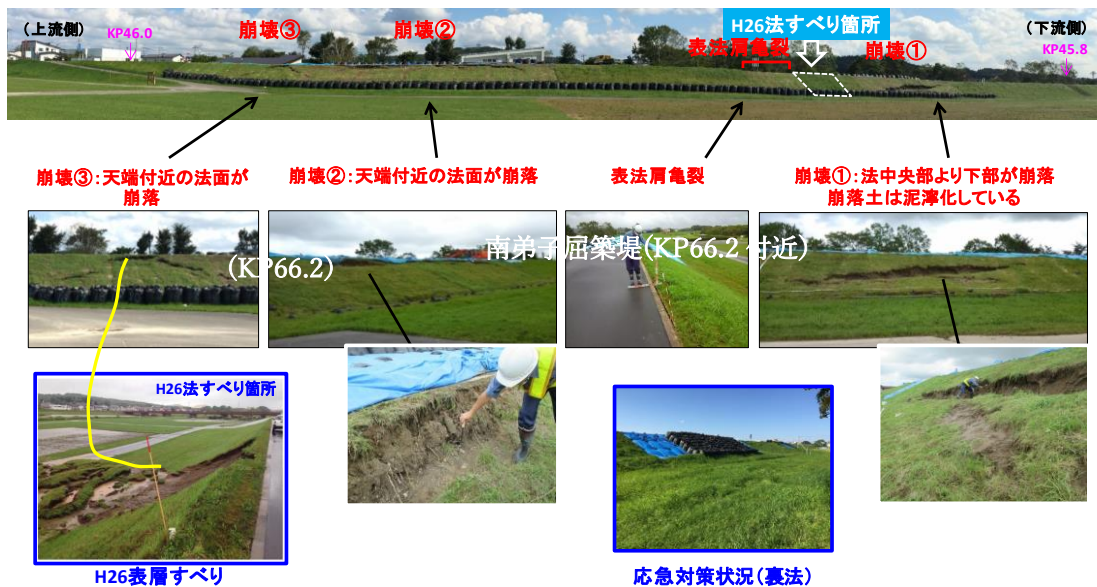
図 6.2.2.1 被災状況のまとめ

標茶市街地の開運橋（左岸 KP46.2）～富士樋門（左岸 KP45.7）の区間では、堤外側法面で表層すべりが発生したほか、表法肩亀裂も確認された（図 6.2.2.1）。崩壊①～②は、台風第 11 号による 8 月 21 日 14 時頃に発見され、崩壊③は、台風第 10 号による 8 月 31 日に発見された。当区間では、平成 26 年 8 月にも堤外側の法すべりが発生しており、今回発生した区間は、平成 26 年の被災箇所を除く区間であった。8/25 の調査時には補修履歴を有する箇所では大きな変状はないものの、未補修箇所でのり肩やのり中腹を頂部としたすべり破壊の発生が認められた。9/5 の調査時には、最も下流方の変状箇所と樋門の間の表のり尻部での孔とその周辺での土砂流出跡や、進行性破壊による段差の発生が確認できた（図 6.2.2.2）。一方、補修箇所の表のり尻にも同様の孔があった。

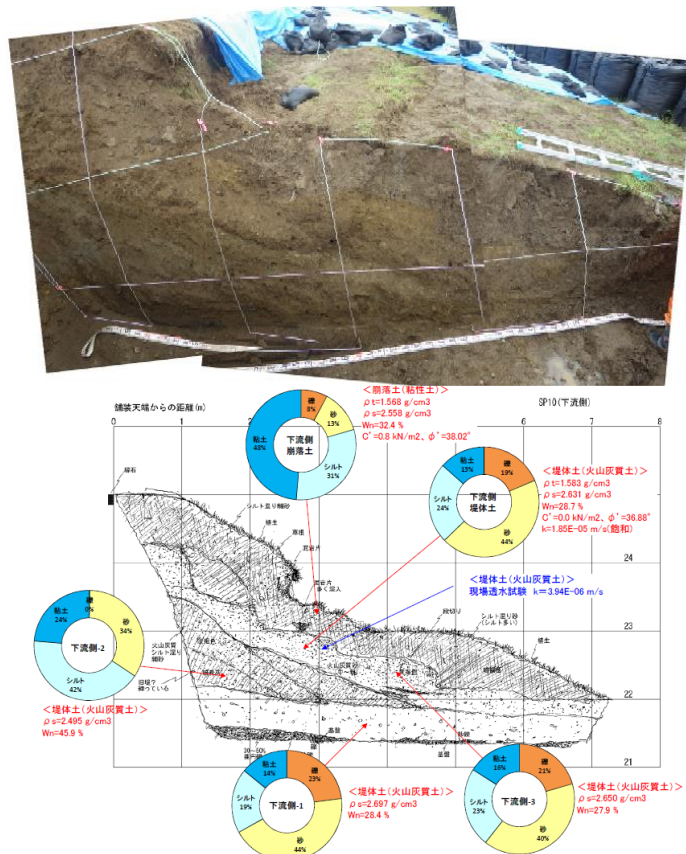
図 6.2.3.2 下流側被災箇所における断面観察結果

が 60%を超えている。このことから、堤体中央部は旧堤もしくは自然堤防の跡と考えられる。すなわち、当該箇所の堤体では 3 回の築堤履歴があると推察される。

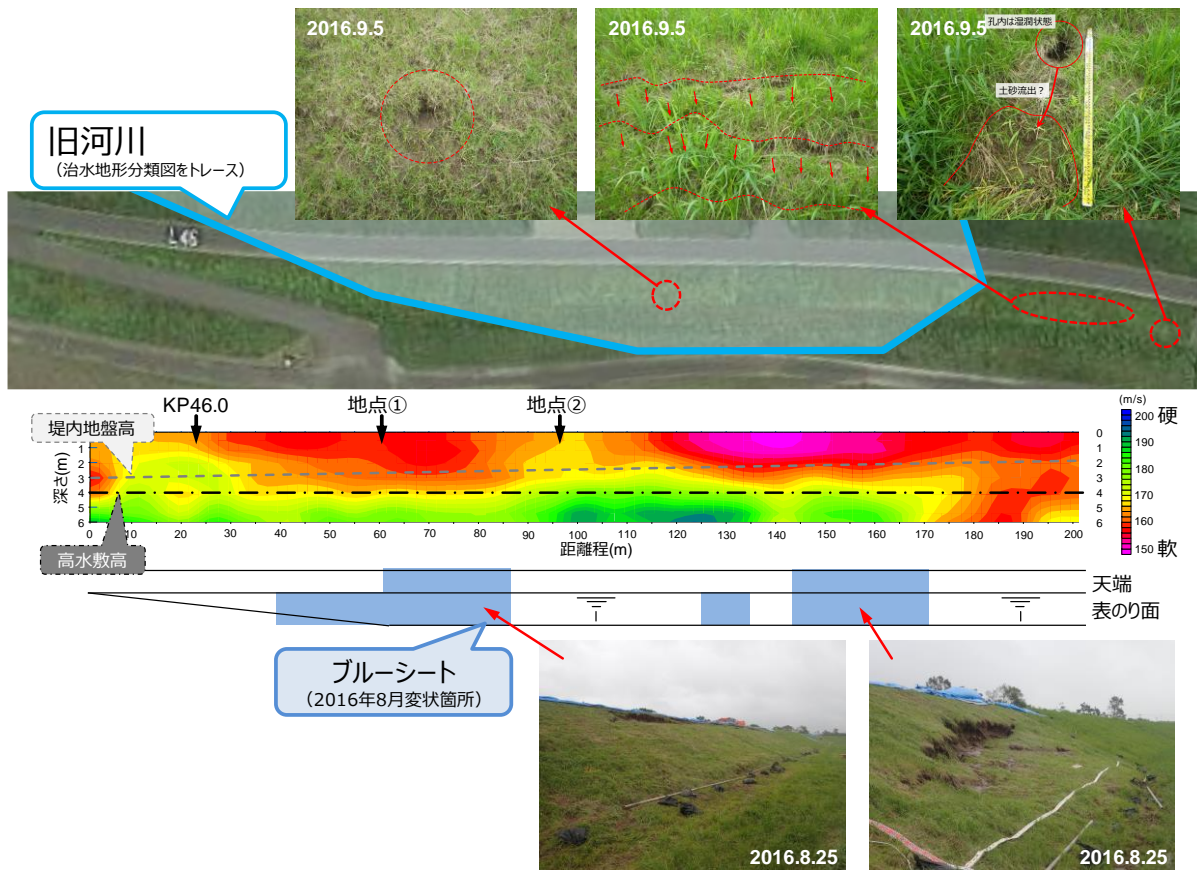
図 6.2.3.4 S波速度分布と被災状況の対応

今後は土質試験結果から浸透流・安定解析に必要なパラメータを取得し、さらに S 波速度分布を有限要素モデルに反映した数値解析を行い、より詳細な被災メカニズムの解明と具体的な対策工の提案に資するデータを取得する予定である。

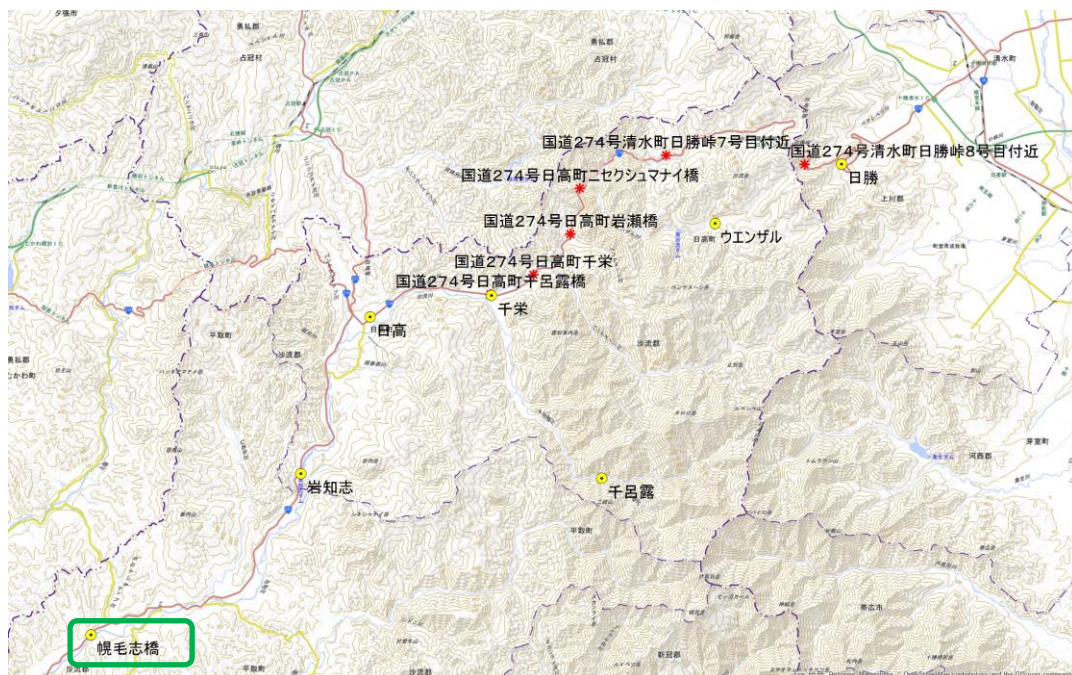
図 6.3.1.3 上流域の降雨観測所と被災箇所 (背景地図：国土地理院標準地図に加筆)

の半月間でも 800mm を超えていた。つまり、岩知志発電ダム下流の幌毛志橋観測所における 8 月 29 日からの水位上昇は、日高山脈山間部にもたらした降雨によるもので、**図 6.3.1.3** に示す河道被災箇所も千栄から日勝に至る区間に集中している。

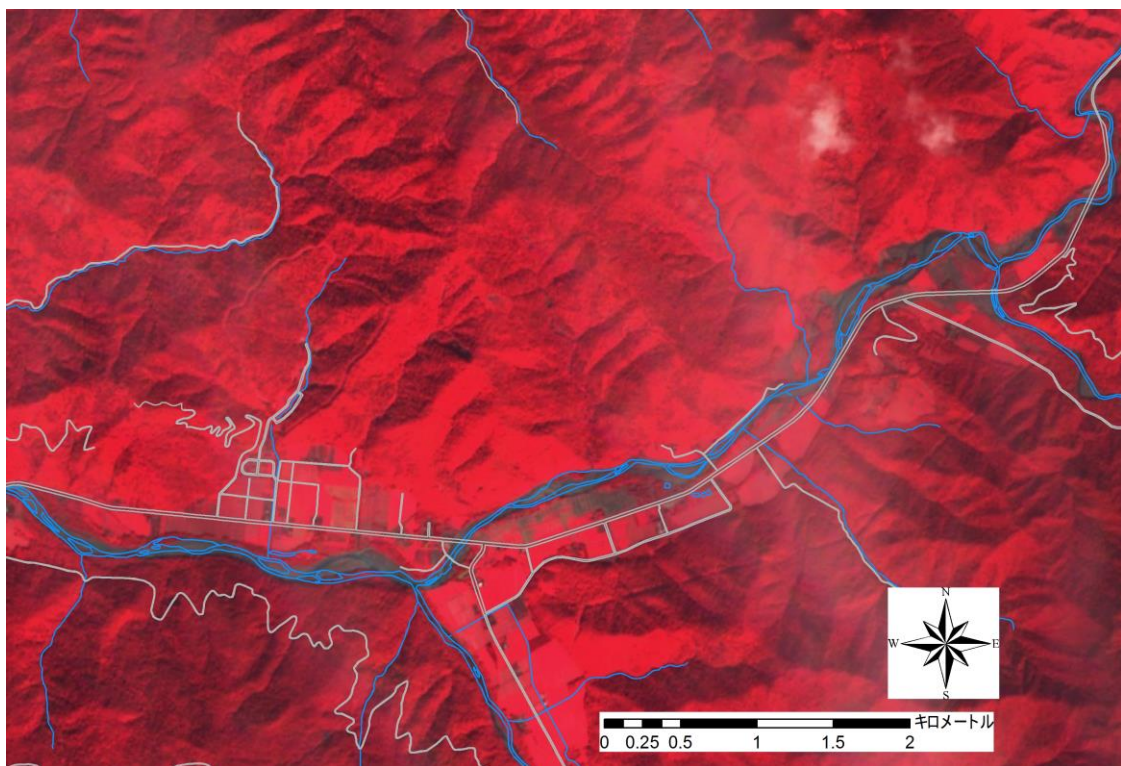
図 6.3.2.1 千呂露橋前後の河道状況（SENTINEL-2 False color 衛星画像 2016 年 9 月 20 日撮影）

8 月 29 日からの大雨によって、日高町より上流域の河道は至る地点で被災を受け、道路の陥没や欠損、のり面の崩壊、橋の崩落など 66カ所の被災箇所が確認されている（室蘭開発建設部）。**図 6.3.2.1** は**図 6.3.1.3** に示す千栄地点より上流で沙流川を跨ぐ国道の千呂露橋の落橋箇所前後の河道区間を陸域観測衛星 SENTINEL-2 の False color 画像で表示した図であり、植生部が赤くなり、人工的なものが黒く見えます。したがって、出水前の河川（国土基盤情報参照）である図中の青線の両側が黒く見えるのは、今回の出水によって河岸が侵食されて河道拡幅した部分であり、さ

らに河道の湾曲も顕著になっている様子が千呂露橋の上・下流でも確認できる。図 6.3.2.2 は千呂露橋の落橋の状況であり、右岸橋台の上流からの河岸侵食が橋台の背面土まで及び、橋台を押し流して落橋に至ったもので、これより上流区間でも同様な橋梁被災がみられる。

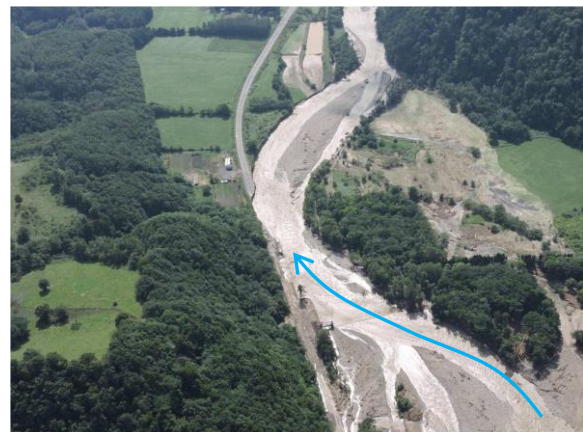
図 6.3.2.3 国道路盤の流出

次に、図 6.3.2.3 は図 6.3.2.1 の左岸に沿った国道の路盤が足元の河岸侵食によって流出した個所である。流出個所の上流は図 6.3.2.1 にみられるように右岸を河岸侵食しながら大きく張り出し、その反転流が路盤流出個所に集中したことが被災要因となっている。

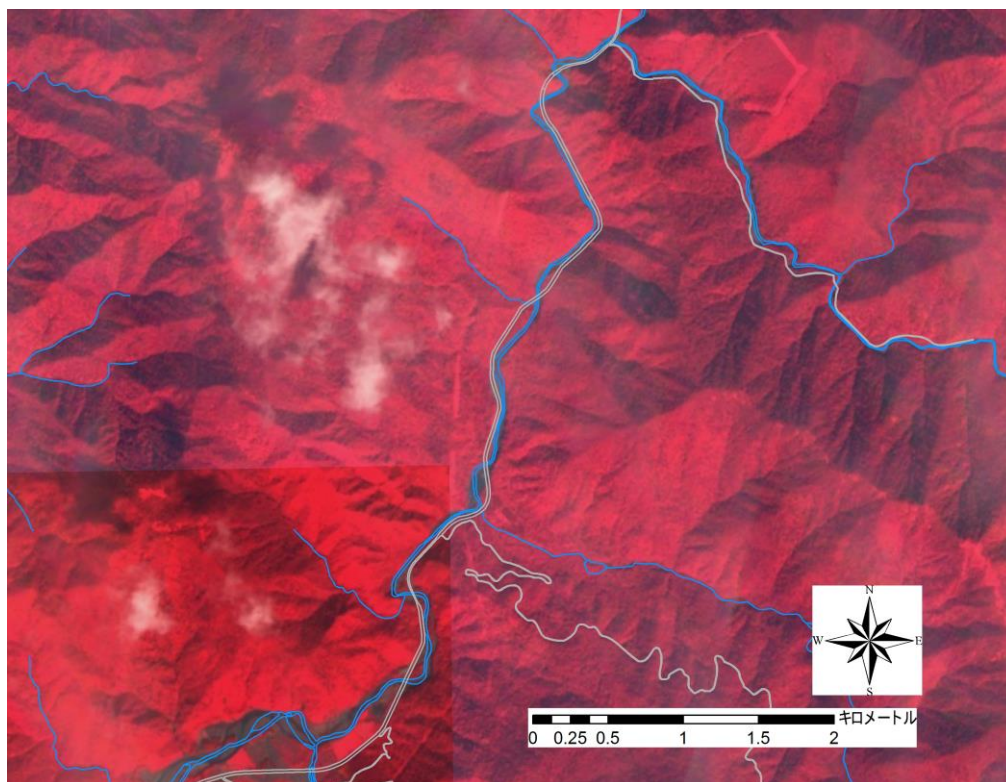
図 6.3.2.4 岩瀬橋からニセクシュマナイ橋の河道状況

また、図 6.3.2.4 は更に上流の岩瀬橋からニセクシュマナイ橋の同じく False color 衛星画像による河道状況であり、出水前の河道（青線）の至る所で河道拡幅している。その結果、図 6.3.2.5 の岩瀬橋では左岸の河岸侵食が橋台背後の背面土を流出させ、橋台は流されず落橋は免れたが左

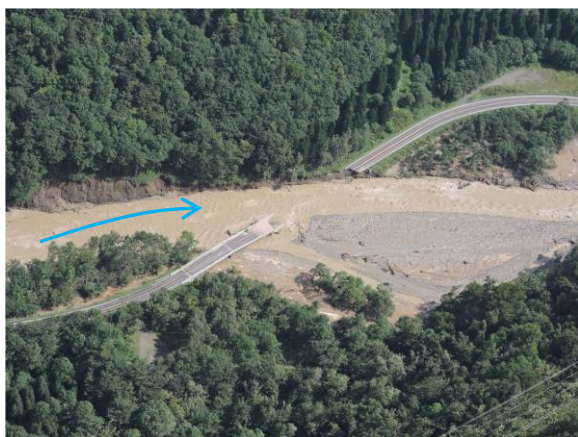
図 6.3.2.5 岩瀬橋の路盤流出

岸側の国道路盤が広範に流出している。ニセクシュマナイ橋は直上流に取水施設があり、取水施設を迂回するように左岸の国道を溢水した流れが橋台背面土を流出させ、橋台は流されなかったものの、国道路盤の流出まで拡大している（図 6.3.2.6）。

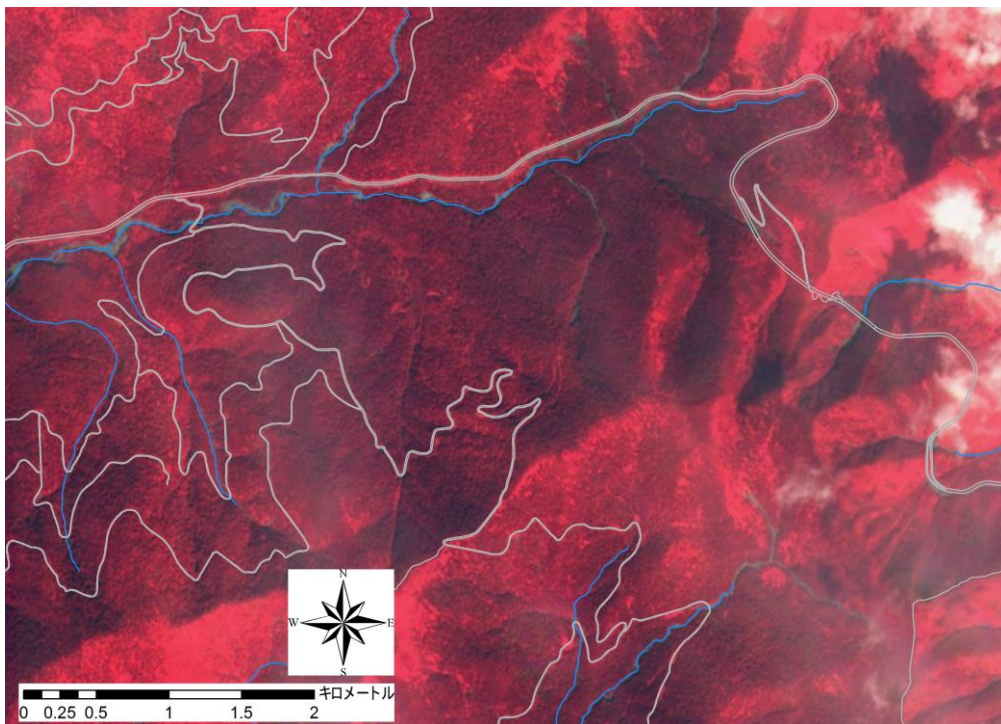
図 6.3.2.7 日勝峠周辺の山腹斜面状況

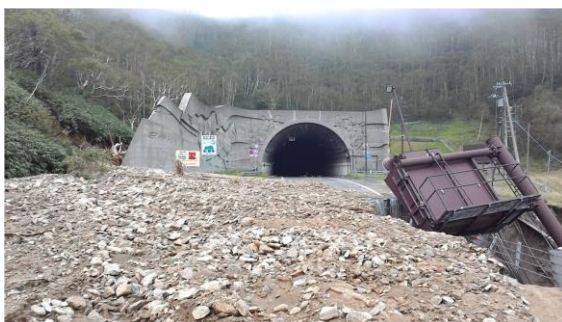
図 6.3.2.8 日勝トンネル出口の路盤流出

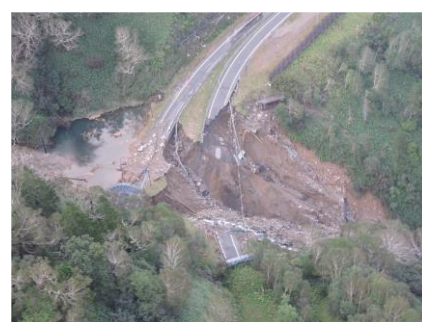
図 6.3.2.9 石山トンネル出口の路盤流出
