2011年4月8日 土木学会講堂

津波の特性と津波による被害 【港湾構造物の被害】

(独) 港湾空港技術研究所

富田孝史

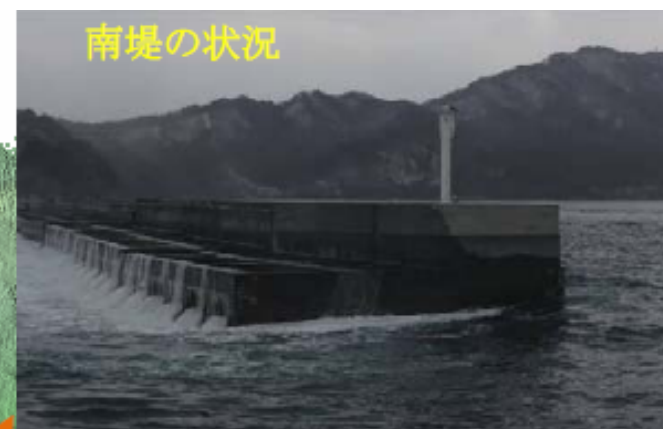
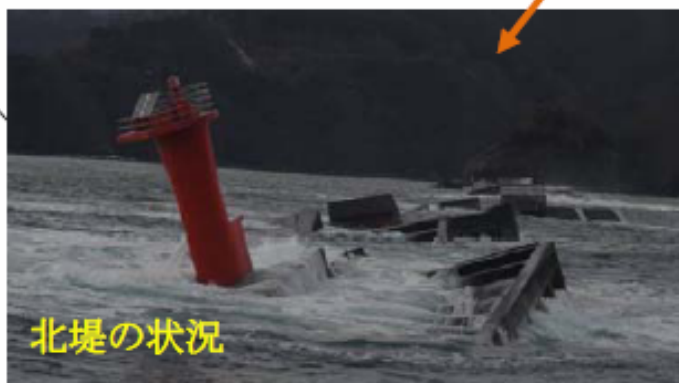
■防波堤の水面下における被災状況（平成 23 年 3 月 25 日測量）

南堤: 22 函(深部19 函、浅部3 函) 全長670m のうち、最深部(開口部側)から10 函はほとんどそのまま残っている。11 函めが港内側へ大きく傾斜, 12 函め以降は水面上に姿なし。

北堤: 44 函(深部22 函, 浅部22 函) 全長990m のうち, 浅部3 区付近の7 函ほどはほぼ原形をとどめているが, それ以外はほとんど移動している。浅部に関しては原形をとどめているもの以外はほとんど水面上に姿が見られない。深部については, わずかに水面上に姿をとどめているものが多いものの, 大半が港内側または斜め方向に傾斜している。堤頭函も開口部側へ大きく傾斜している。
