第3章 白川水系の豪雨災害

3.1 はじめに

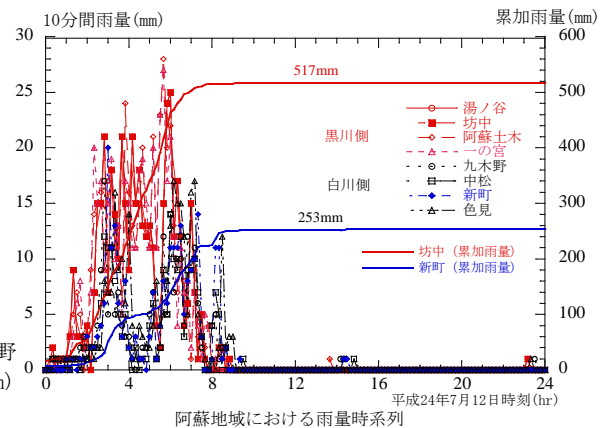
図-3.2 阿蘇地域の雨量ハイドログラフ

図-3.2 は、7月11日における阿蘇地域の10分間降水量および累積降水量の時系列を示す。阿蘇谷を流下する白川の支川である黒川側の降雨は、南郷谷の白川側に較べて累加雨量は約2倍の大きさであること、阿蘇谷では1時～8時の間で弱い2山に近い波形となっていること、一方の南郷谷では2時～9時の間で明瞭な2山の波形であること等が認められる。図-3.3 は、白川水系の水位時系列を示す。黒川のピーク水位は、7時10分であるのに対して白川側の中松では7時20分であり、水位に関してはピーク水位の発生時刻が近いことが分かる。白川の基準点である代継橋におけるピーク水位の発生時刻は10時30分であることから、黒川から約3時間20分の遅れであり、既往の遅れ時間に近いことが認められた。なお、大きな被害が発生した熊本市北区龍田1丁目および4丁目に対する避難指示が発令された時刻は9時20分であるのに対して、代継橋における氾濫危険水位を超えたのは6時35分であることから避難指示は大幅に遅れた。

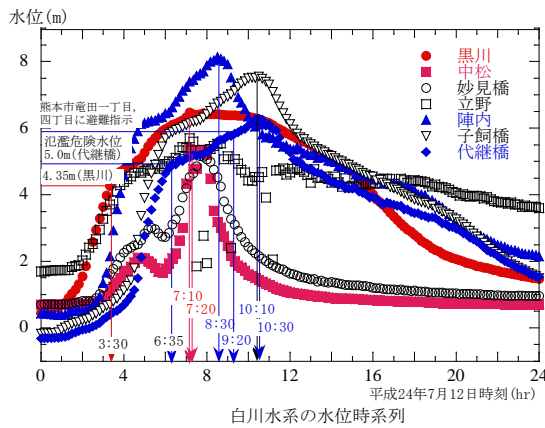
図-3.3 白川水系の水位ハイドログラフ

さらに、黒川の水位は危険水位4.35mを3時30分～16時の間で超えており、極めて長時間に亘って浸水していることが分かる。浸水面積および浸水量については平成2年の浸水と同程度である。

一方、南郷谷を流下する白川の中松では、水位については1山に近い波形で、黒川に較べてシャープな形状であり、比較的短時間の浸水であった。図-3.4 は、阿蘇地域における黒川末端の黒川第一発電所、白川末端に近い妙見橋および白川と黒川の合流点下流の立野、陣内および基準点である代継橋において得られた流量時系列である。阿蘇地域においては黒川での最大流量が1,126m³/s、白川の妙見橋地点で840m³/s、代継橋地点で2,311m³/sであり河道の疎通能を大幅に超えた。

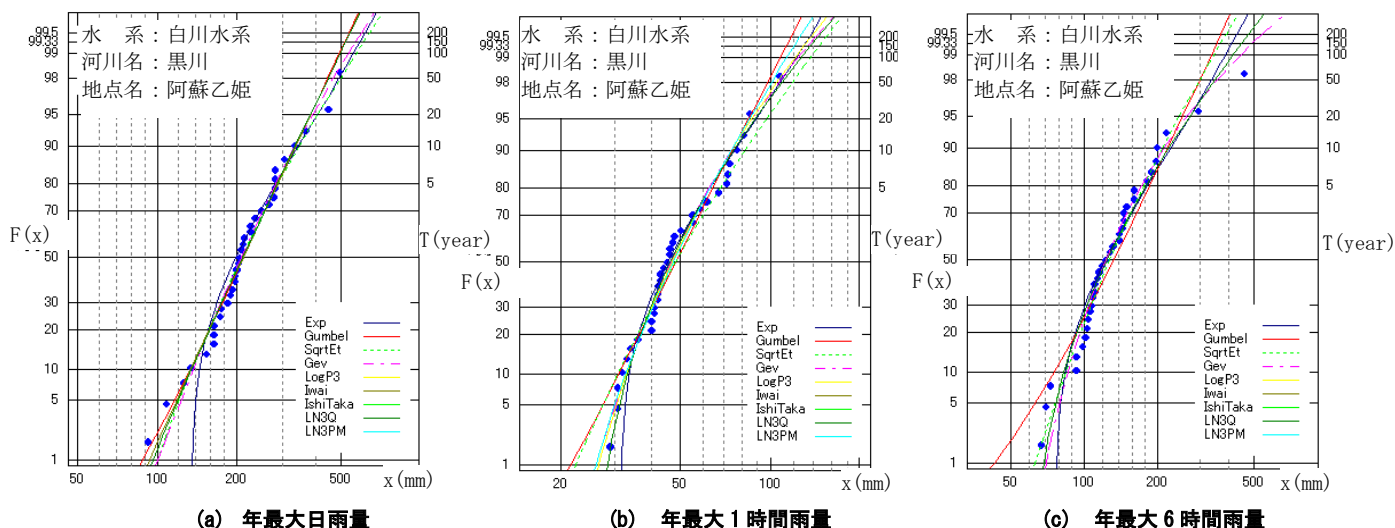
図-3.5 黒川（阿蘇乙姫）における雨量確率年

正規分布（岩井法：Iwai），3母数対数正規分布（石原・高瀬法：IshiTaka），3母数対数正規分布クォンタイル法（Ln3Q）および3母数対数正規分布スレイドII法（Ln3PM）の9種類の確率分布および母数推定を行った。確率分布の適合度評価基準である標準最小二乗基準 SLSC（Standard Least-Square Criterion）によれば、 $SLSC < 0.04$ （相関係数 $COR > 0.98$ ）の条件を満足する各年最大時間雨量の確率分布は、一般極値分布であった。図-3.5から阿蘇乙姫における平成24年度7月12日の降雨の再現期間は、最大日雨量で70年、最大1時間雨量で70年、最大6時間雨量130年であることが分かる。

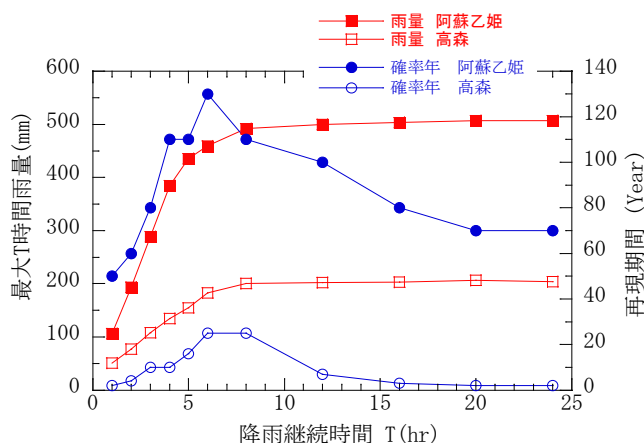
図-3.6 降雨継続時間における再現期間および最大雨量

図-3.6は、降雨継続時間と再現期間との関係を示す。再現期間は、一般極値分布を基に評価した。なお、図中には阿蘇谷（阿蘇乙姫）および南郷谷（高森）の累加雨量を示す。平成24年7月12日の降水量は阿蘇乙姫で降雨継続時間が約6時間、高森では6～8時間において再現期間がピークを示すことが分かる。また、黒川側の阿蘇谷に降雨が集中し、南郷谷の白川側では再現期間が最大で25年である。

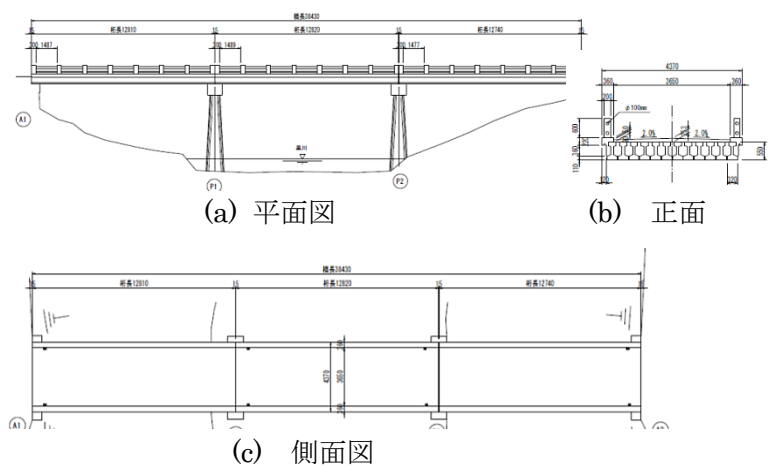
図 3.11 鷲の石橋の橋梁一般図

阿蘇市山田・中通～鷲の石線に所在する鷲の石橋は、1959年に架設された3径間のPC橋で、橋長38.4m、有効幅員3.1m、最大支間長12.80mの道路橋である。図3.11は当該橋梁の一般図を示したものである。

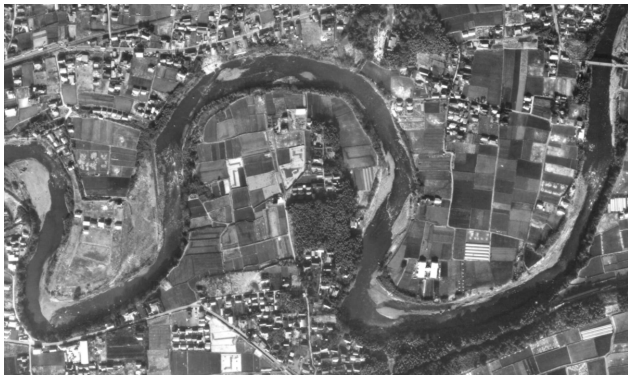
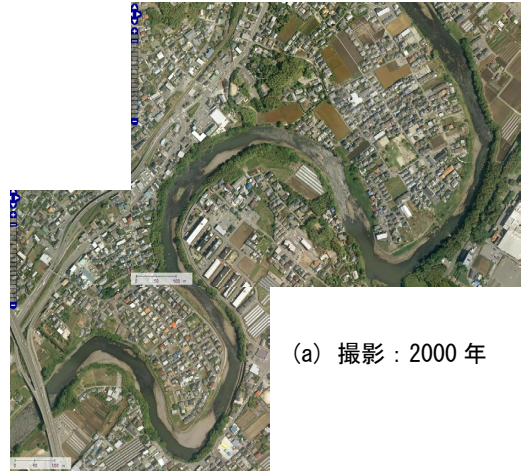
図-3.12 熊本市北区龍田1丁目および龍田陳内4丁目の航空写真

図-3.12は、昭和48年(1973年)1月31日および平成12年(2000年)における航空写真を示す。昭和48年の航空写真は米軍による昭和23年2月18日のそれと大きな違いは無く、水田または畑地であり、顕著な差はなかった。一方、平成20年の航空写真では土地利用が一変しており、龍田1丁目および龍田陳内4丁目ではその大半は住宅地になっていることが分かる。

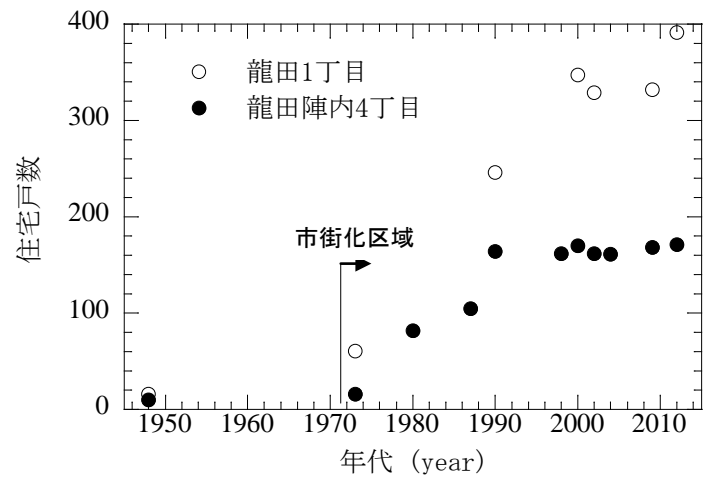
図-3.13 熊本市北区龍田1丁目および龍田陳内4丁目における住宅戸数の経年変化

図-3.13は航空写真から読み取られた住宅戸数の経年変化を示す。昭和23年に龍田1丁目では16戸、龍田陳内4丁目で10戸であった家屋数は1970年代を境に急上昇し、2000年代には龍田1丁目では347戸、龍田陳内4丁目で170戸にまで達している。この間に、1980年8月29日および1990年7月1日に大きな水害を受けているが住宅戸数には影響していないことが認められる。
