## 7. 河川堤防の被害

### 7. 1 はじめに

河川堤防の被害に関しては名取川，鳴瀬川，江合川，吉田川の調査を行った．これらの河川は1978年宮城県沖地震で甚大な被害を受けた履歴がある．さらに鳴瀬川は2003年宮城県北部の地震でも被災している．そこで，これらの被災箇所における今回の被害との違いも調べるようにした．ただし，調査したのは実質2日間の短期間であったため，十分な調査は行う事はできなかった．

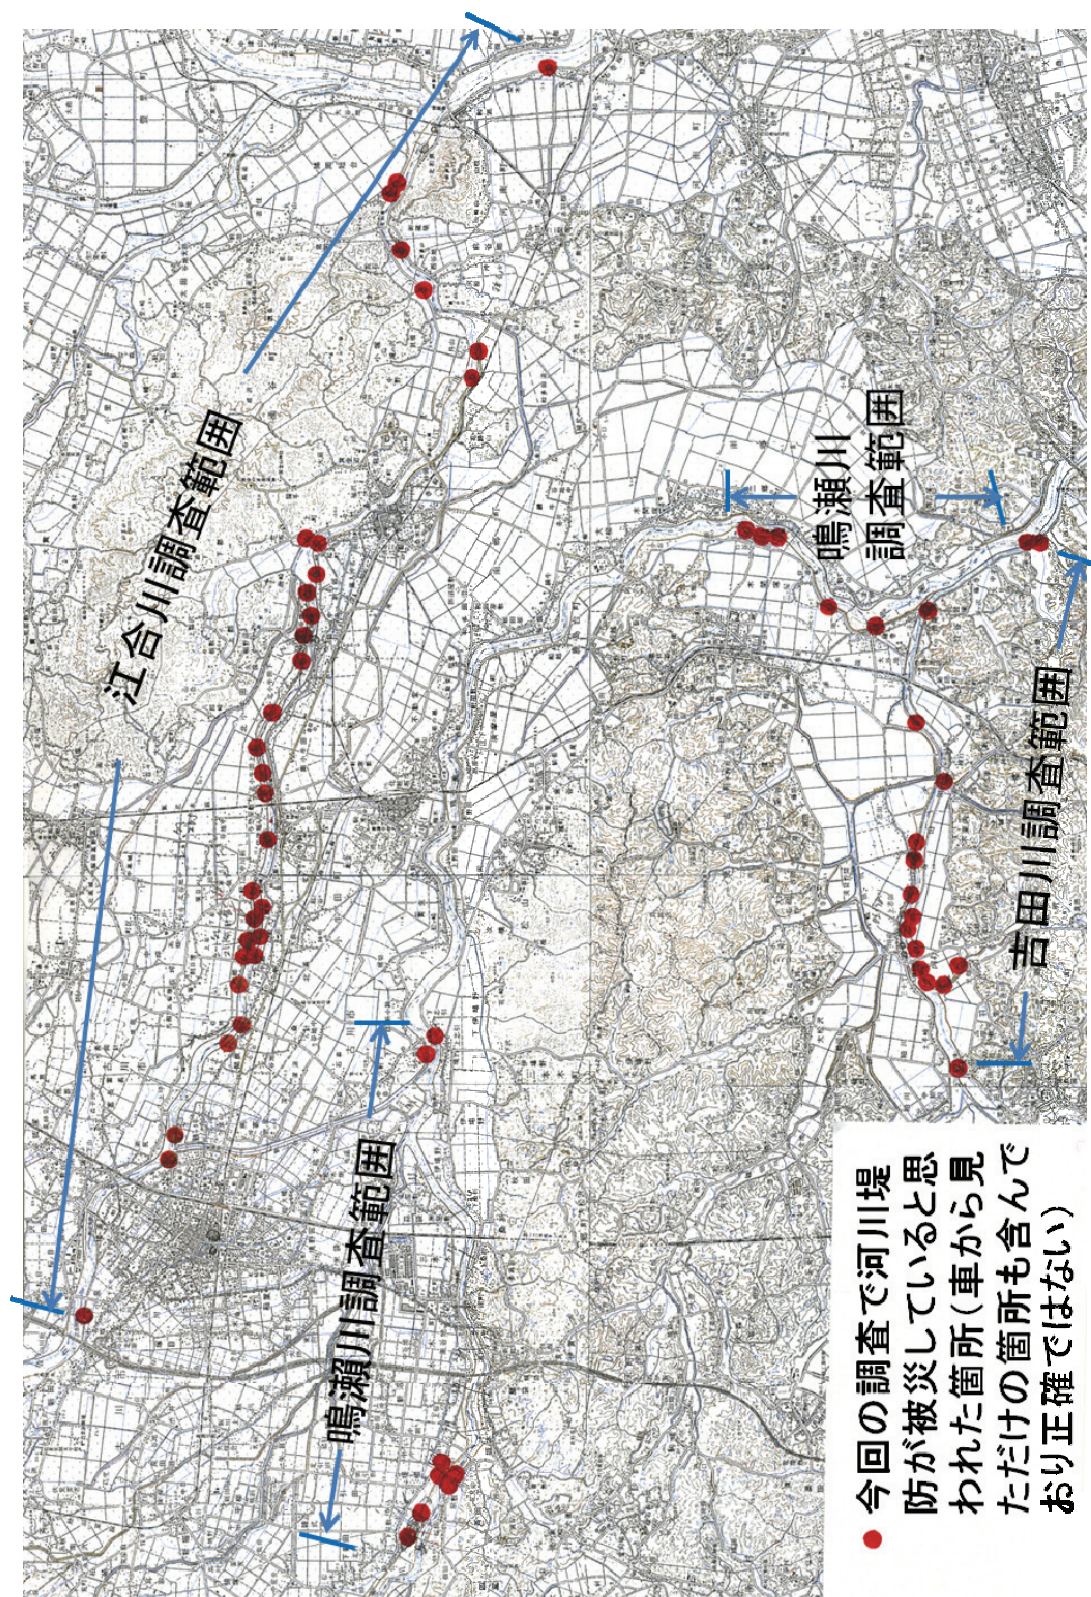
図 7-1 鳴瀬川，江合川，吉田川の調査範囲と今回見受けられた被災箇所

鳴瀬川，江合川，吉田川の調査範囲と今回見受けられた被災箇所を図7-1に示す．ただし，被災箇所に関しては，車から降りて現地踏査したものにに加え，被災に対する緊急措置として堤防にブルーシートが張ってある箇所を車中から見た場合も同時に示している．

鳴瀬川で調査を行ったのは，国土交通省管理の上流側起点である左岸41.9kmの少し上流側～右岸30kmの志田橋付近までと，右岸14km～右岸9km付近である．車を降りて現地踏査したうちで代表的な被害箇所の被災状況を以下に示す．
