土木学会東日本大震災被害調査団
緊急地震被害調査報告書

第 7 章 河川堤防の被害

7. 河川堤防の被害

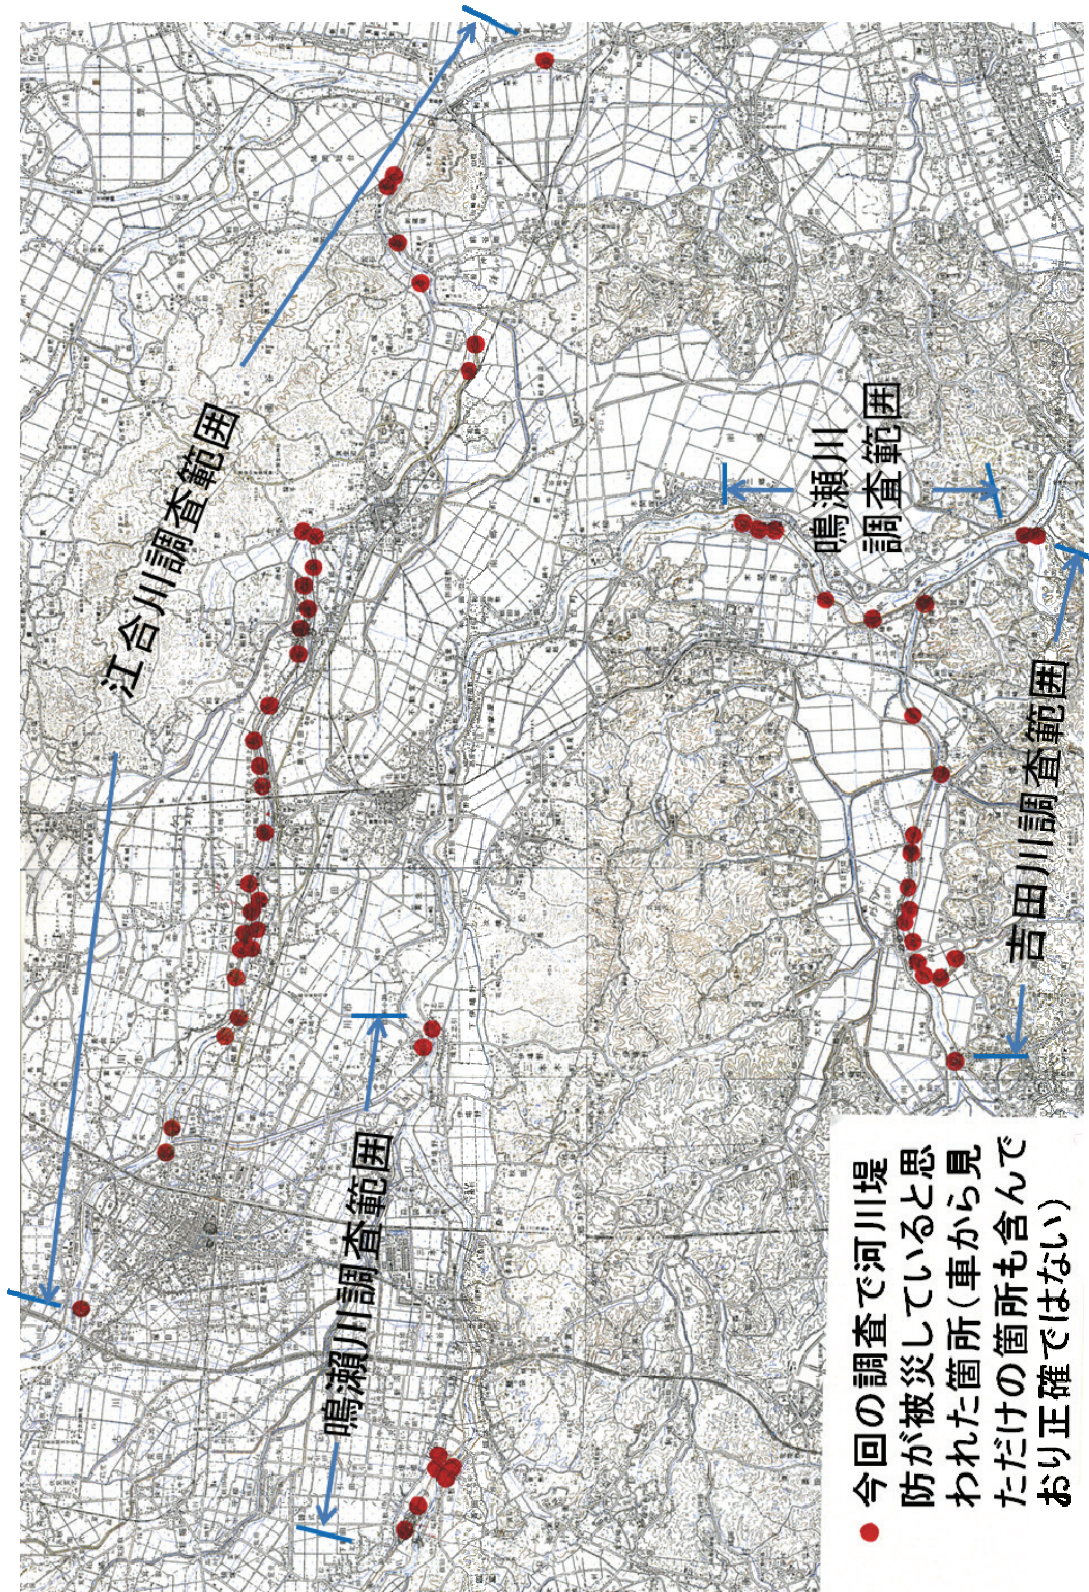
図 7-1 鳴瀬川, 江合川, 吉田川の調査範囲と今回見受けられた被災箇所

鳴瀬川，江合川，吉田川の調査範囲と今回見受けられた被災箇所を図7-1に示す。ただし，被災箇所に関しては，車から降りて現地踏査したものに加え，被災に対する緊急措置として堤防にブルーシートが張ってある箇所を車中から見た場合も同時に示している。
