9. 橋梁の被害調査

9. 2 地震による被害

9. 2. 1 道路橋

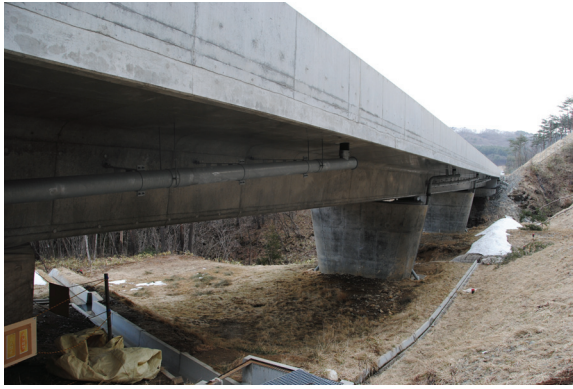
東北横断自動車道で岩手県和賀郡東和町田瀬に建設中の 3 径間連続 PC 橋である(写真 9.2.1.1.4-1 参照)。橋長は 76 m, 幅員は 10.15m である。逆 T 式橋台と柱式橋脚で支持され, 基礎はいずれも直接基礎である。地盤種別は I 種である。写真 9.2.1.1.4-2 に示すように, 高減衰積層ゴム支承を用いた地震時水平力分散構造となっている。地震被害は受けていない。

写真 9.2.1.1.4-1 明神橋

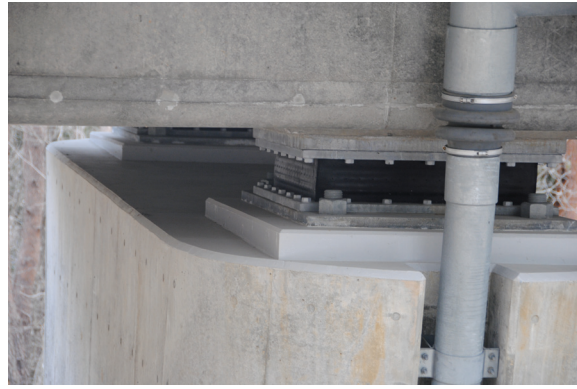
写真 9.2.1.1.4-2 橋脚上の支承

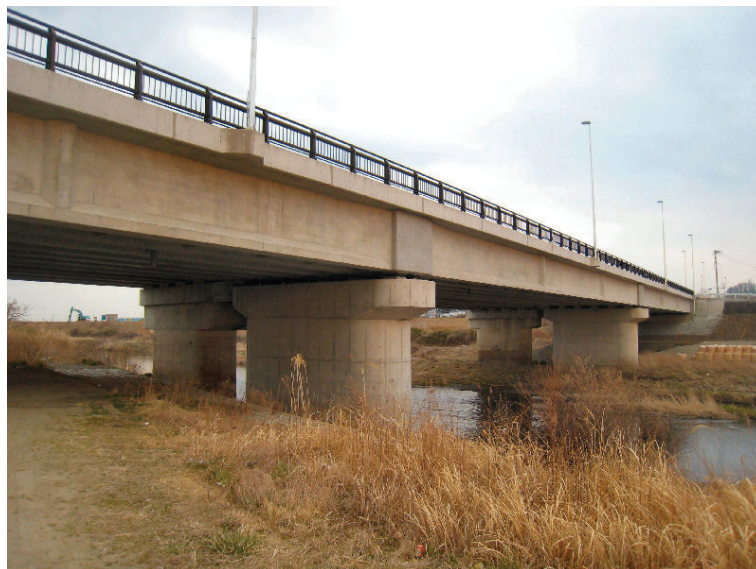
城前大橋左岸側橋台では，直角方向の固定装置に地震時に生じたと思われるコンクリートの剥離が認められた（写真9.2.1.5-2）。ただし，剥離は角部の表面付近に限られており，固定装置の機能には問題がないものと考えられる。支承の橋軸方向の変位はほとんど認められなかった（写真9.2.1.5-3）。

その他，特段の損傷は認められなかった。なお，桁と橋台の間には落橋防止装置のケーブルが認められた。

写真 9.2.1.5-1 城前大橋（左岸側から，手前が新橋）

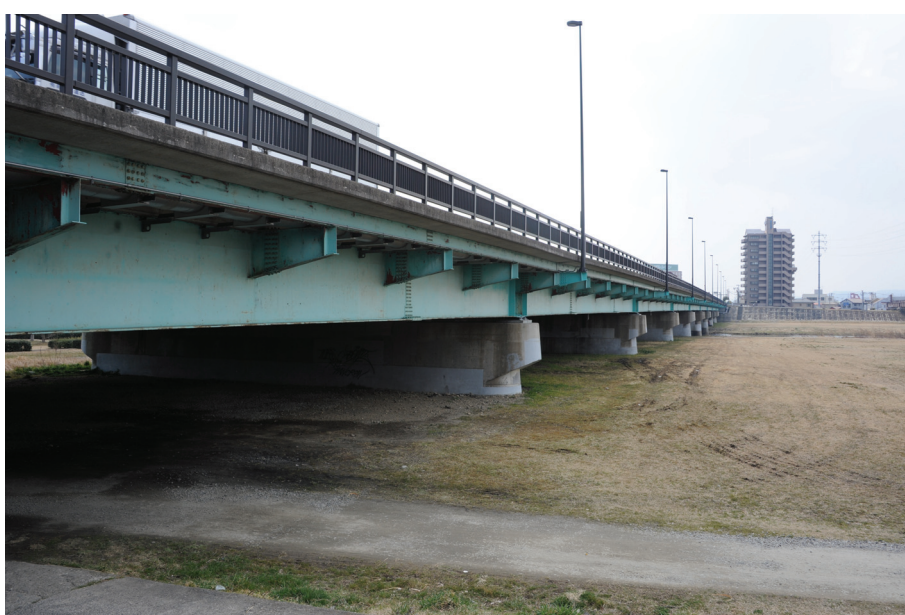
一般国道4号線にある千代大橋(写真9.2.1.2.1-1)は、橋長310mであり、広瀬川に架橋されている。全景を写真9.2.1.2.1-1に示す。竣工は1965年である。1978年の宮城県沖地震では、RC橋脚の損傷が生じている。宮城県沖地震の被災後の対策、また、兵庫県南部地震後に進められた震災対策もあり、RC橋脚の補強(写真9.2.1.2.1-2)、積層ゴム支承への取り換え(写真9.2.1.2.1-3)、および、落橋防止構造の設置(写真9.2.1.2.1-4)などが2006年までに行われた。

写真 9.2.1.2.1-1 千代大橋全景

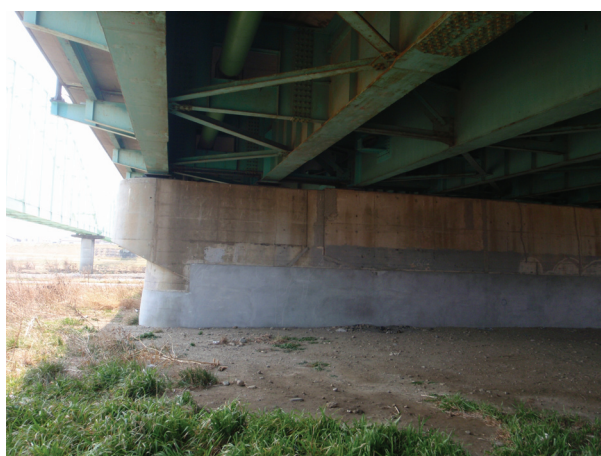
写真 9.2.1.2.1-2 橋脚の補強

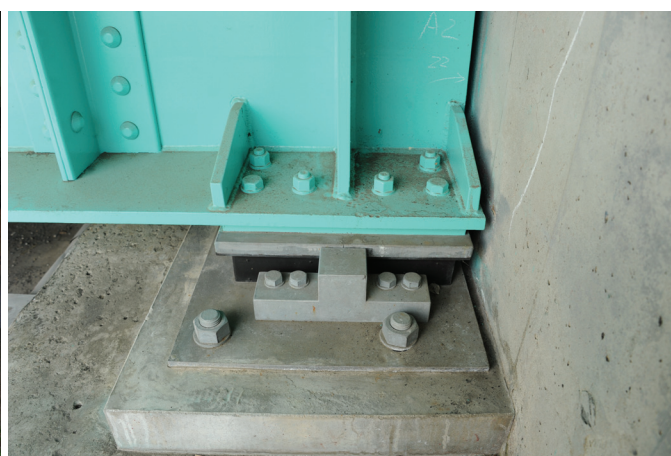
写真9.2.1.2.1-3に示されるように、北側橋台上にある支承部に数cm北側へ移動した痕跡が認められた。しかし、橋脚や支承部などに、一切の損傷は認められなかった。

写真 9.2.1.2.1-3 ゴム支承

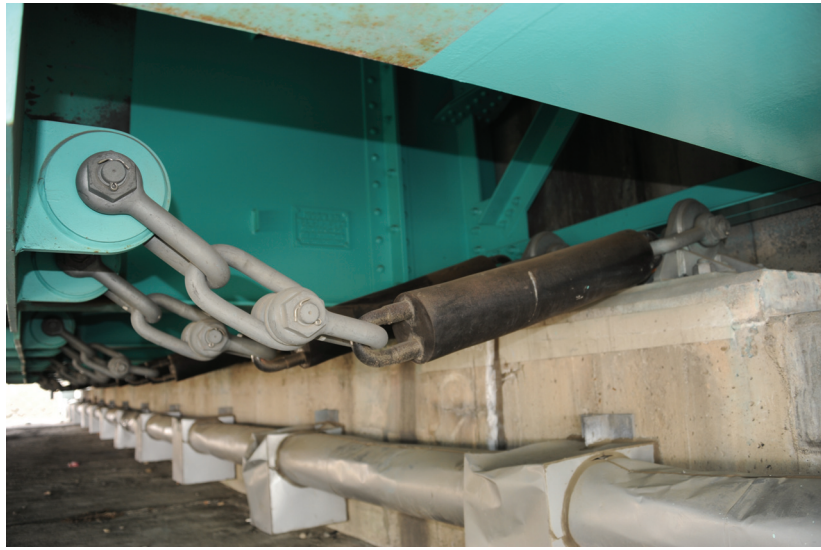
写真 9.2.1.2.1-4 落橋防止構造

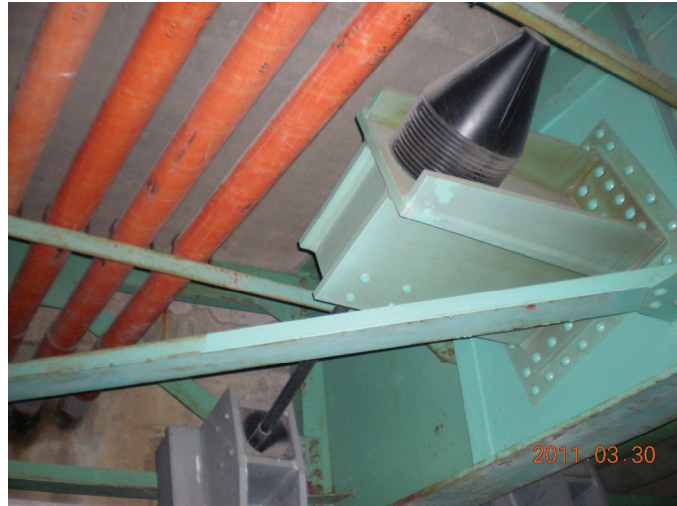
宝堰橋（たからぜきばし）は、七北田川（ななきたがわ）を横断する車道橋と歩道橋から構成される。車道橋は、昭和59年3月に完成、昭和55道路橋示方書が適用されている。車道橋の側面を写真-9.2.1.2.3-1（平成18年7月撮影、宮城県ホームページより）に、橋面を写真-9.2.1.2.3-2（平成18年7月撮影、宮城県ホームページより）に示す。耐震補強対策として写真-9.2.1.2.3-3に示す落橋防止構造が設置されていた。支承は、写真-9.2.1.2.3-4に示すように建設時と考えられる支承板支承が設置されており、耐震補強としての支承取替は行われていない。支承部に腐食が見られるが、今回の地震による被害は確認されなかった。

写真-9.2.1.2.3-3 耐震補強工事で設置された落橋防止構造 (PC ケーブル)

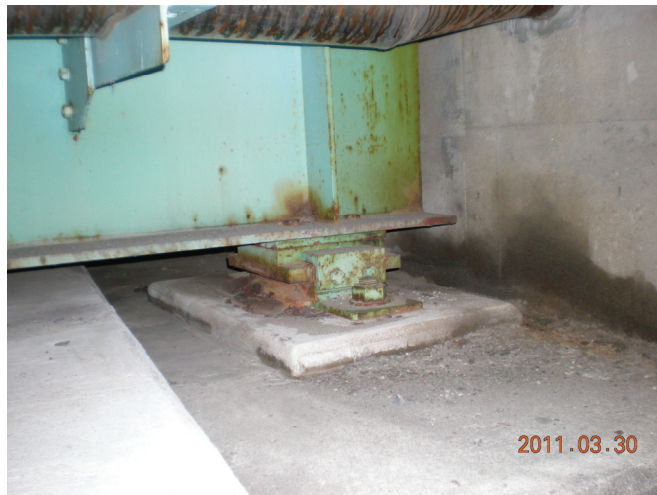
写真-9.2.1.2.3-4 建設時と考えられる支承板支承

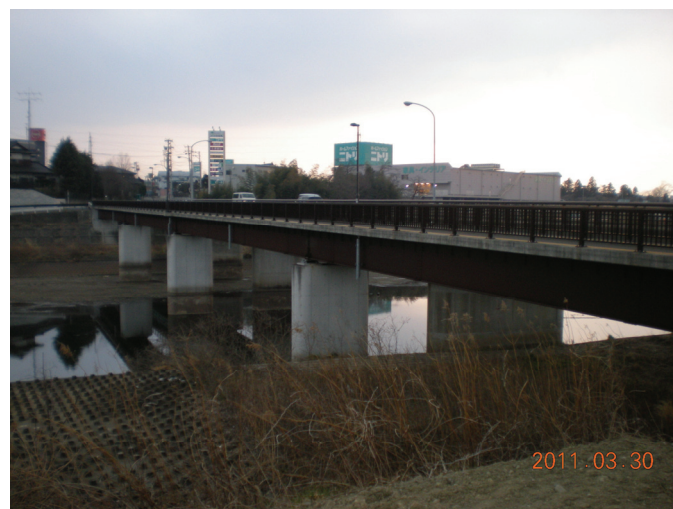
歩道橋は平成17年3月完成、平成14年道路橋示方書が適用されている。歩道橋の側面を写真-9.2.1.2.3-5に、橋面を写真-9.2.1.2.3-6（平成18年7月撮影、宮城県ホームページより）に示す。耐候性鋼材裸仕様の橋梁で、写真-9.2.1.2.3-7に示すように積層ゴム支承が設置されていた。今回の地震による被害は確認されなかったが、橋台方向に数センチの残留変形が見られた。この時期の温度伸縮方向とは逆方向であり、地震の影響や据付け時の施工誤差等の原因が考えられるが、今回の調査では特定できなかった。

写真-9.2.1.2.3-5 宝堰橋歩道橋

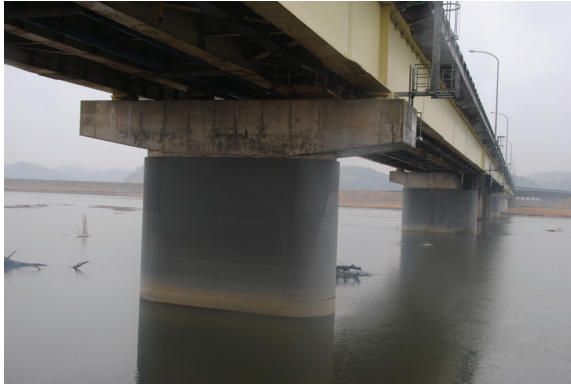
陸前小野において、国道 45 号線が鳴瀬川及び吉田川を横架する箇所位置する。竣工は昭和 51 年である。写真 9.2.1.2.4-1 に示すように、橋脚は鋼板巻き立てにより耐震補強されている。鋼製支承が用いられているが、写真 9.2.1.2.4-2 に示すように、さびた状態となっている。明らかな地震による損傷は認められない。

写真 9.2.1.2.4-1 鳴瀬大橋

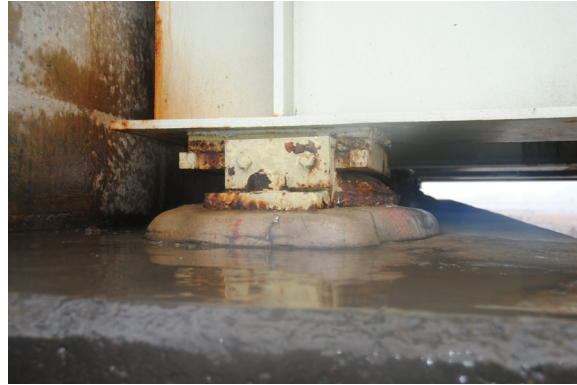
写真 9.2.1.2.4-2 橋台上支承部

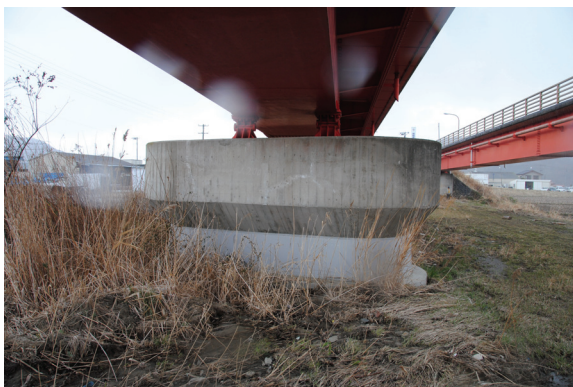
現在は、写真 9.2.1.2.5-5 に示すように P2 橋脚は鋼板巻き立て補強されている。今回の地震では特に外観からわかる損傷は生じていない。

写真 9.2.1.2.5-5 鋼板巻き立てで耐震補強された P3

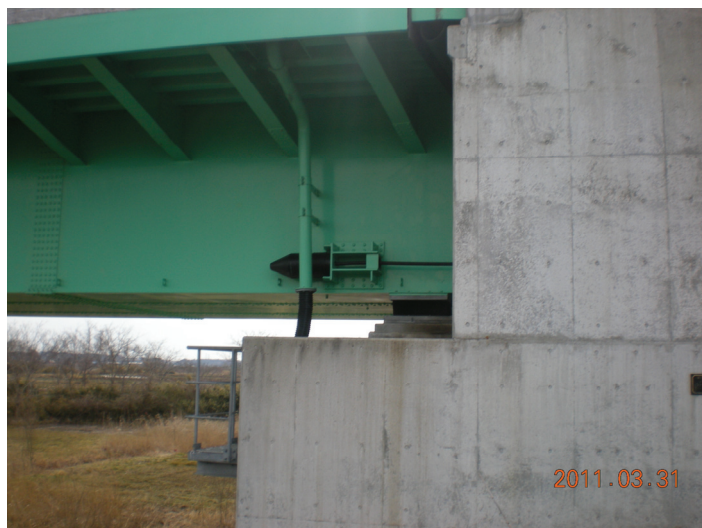
新天王橋は、平成 14 年 9 月完成、平成 8 年道路橋示方書が適用されている。平成 15 年 12 月に三陸自動車道石巻河南 IC~河北 IC 間の開通とともに供用開始している。写真-9.2.1.2.7-1 に示すように、橋長 426.6m の鋼床版箱桁橋である。平成 8 年道路橋示方書に基づく積層ゴム支承及び落橋防止構造が写真-9.2.1.2.7-2 に示すように設置されていた。今回の地震による損傷は確認されなかったが、写真-9.2.1.2.7-3 に示すように橋台と擁壁の境界部に目開きが見られた。

写真-9.2.1.2.7-2 積層ゴム支承及び落橋防止構造

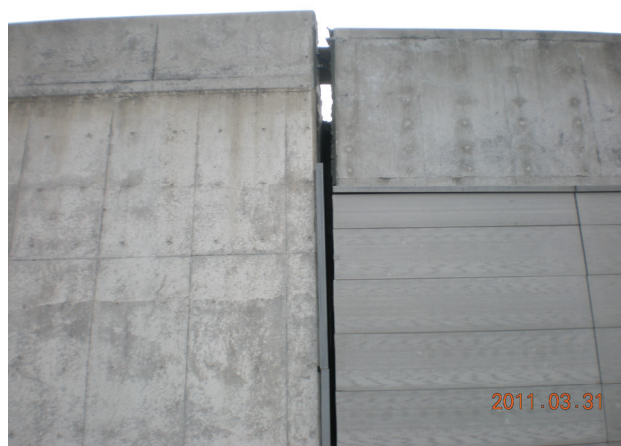
写真-9.2.1.2.7-3 橋台と擁壁の境界部の目開き

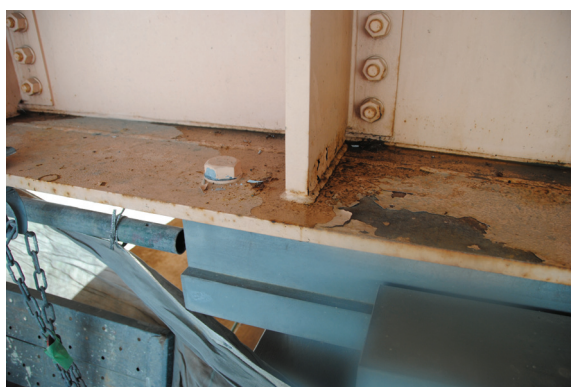
今回の地震ではそれほど問題は起きていないが、写真 9.2.1.2.8-4 に示すように、支承と桁のセ

ットボルトのゆるみが生じていた。このボルトは上側の地震力に抵抗するためにも重要であるが、震度法ベースで設計されているだけであるため、径が小さく、地震時保有耐力法ベースで支承及び桁システムとして見た水平力、上下方向力のバランスを欠いていると考えられる。

写真 9.2.1.2.8-4 支承と桁のセットボルトのゆるみ

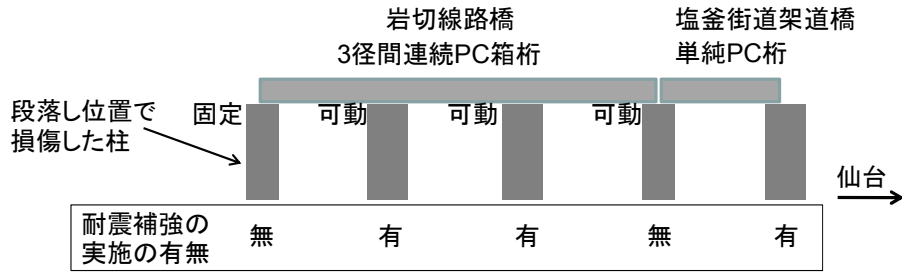
岩切駅は、東北本線にあり、仙台駅の北東約 10km のところに位置する。写真 9.2.2.1.2-1 に示すように、岩切駅の西側を東北新幹線が南北に跨いでいる（岩切線路橋）。東北地方太平洋沖地震では、この岩切線路橋の単柱式 RC 柱の段落し位置で損傷が生じた。図 9.2.2.1.2-1 に示すように、岩切高架橋は 3 径間連続 PC 箱桁である。各橋脚間の距離は、約 25～30m 程度であり、橋脚高さは約 10m ほどである。地震前に、4 本ある単柱式 RC 柱のうちの 2 本は、RC 巻き立て補強が実施されていた。段落し位置の損傷が生じたのは、3 径間連続 PC 箱桁を固定支承で受ける柱であり、耐震補強は行われていなかったものである。

図 9.2.2.1.2-1 岩切線路橋・塩釜街道架道橋の耐震補強の実施の有無

このような段落し位置での単柱式 RC 柱の損傷は、2004 年の新潟県中越地震でも観察されている（例えば、魚野川にある 3 径間連続 PC 箱桁橋の中間部にある 2 本の単柱式 RC 柱で、このような段落し部の損傷が生じた）。その後、このような段落し部での損傷を防ぐため、耐震補強が進められた。岩切高架橋でも耐震補強が施されたものに損傷は認められない。今回、耐震補強が見送られていた単柱式 RC 柱に段落し位置の損傷が生じている。兵庫県南部地震以降、JR 東日本にて継続して行われている耐震補強を着実かつ迅速に実施し、このような柱の耐震補強を進める必要がある。なお、図 9.2.2.1.2-1 にある、耐震補強を実施していないもう一本の単柱式 RC 柱には、特に損傷は観察されなかった。

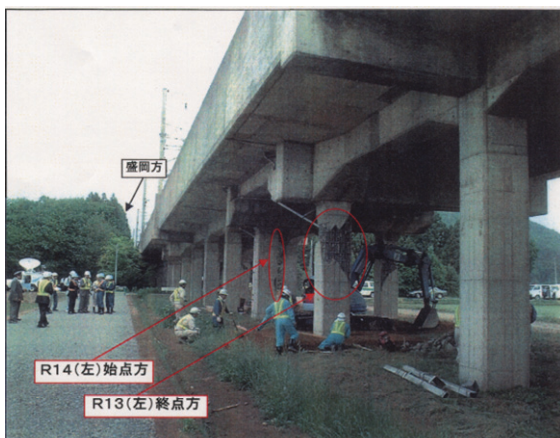
(a) 三陸南地震後に撮影

写真 9.2.2.1.4-1 第5猪鼻高架橋の損傷の様子（R13～R14）

東北地方太平洋沖地震の後、改めて第 5 猪鼻高架橋の損傷状況を観察した。三陸南地震で被災した直後と、今回の地震後の様子を比較したものを写真 9.2.2.1.4-1 と写真 9.2.2.1.4-2 に示す。三陸南地震後に実施された鋼板巻き立て補強（せん断補強）が有効に機能し、第 5 猪鼻高架橋 R13~R15 にある RC 柱に損傷は観察されなかった。

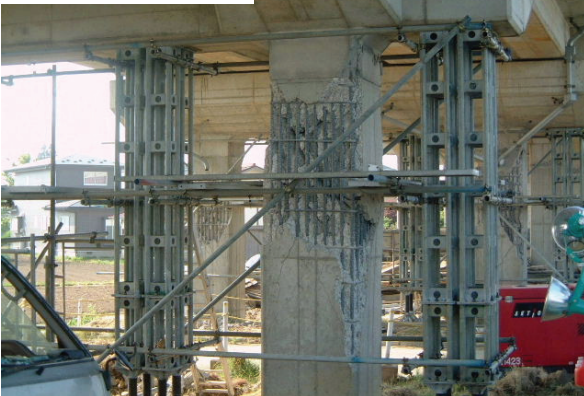
(a) 三陸南地震後に撮影

前記の第5猪鼻高架橋と同じく、2003年の三陸南地震により、岩手県内水沢江刺駅と北上駅間にある第3愛宕高架橋 R1 と R2 が損傷した。第3愛宕高架橋 R1 と R2 を含む、周辺の高架橋の配置を図 9.2.2.1.5-1 に示す。端部に位置する RC 柱には、三陸南地震の際にせん断によりかぶりコンクリートの一部が剥落するほどの大きな損傷が生じた。中間位置にある柱には、数 mm 程度の斜めひび割れが生じているのみであり、かぶりコンクリートは剥落しなかった。損傷した柱に対しては、無収縮モルタルやエポキシ樹脂注入、あるいは鋼板巻きによる補強等が施されている。

写真 9.2.2.1.5-1 第3愛宕高架橋の損傷の様子

東北地方太平洋沖地震の後、第3愛宕高架橋の損傷状況を観察した。三陸南地震で被災した直後と、今回の地震後の様子を比較したものを写真9.2.2.1.5-1に示す。三陸南地震後に実施された鋼板巻き立て補強（せん断補強）が有効に機能し、第3愛宕高架橋R1とR2にあるRC柱に損傷は全く観察されなかった。

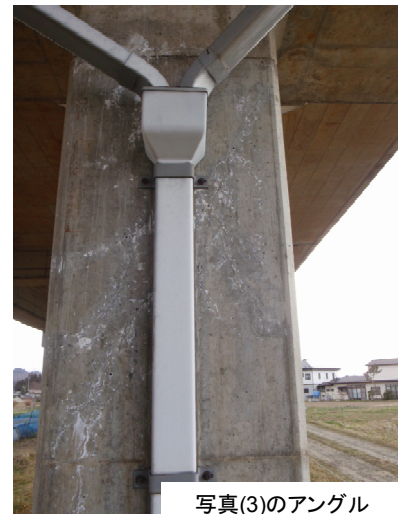
写真(3)の角度

写真 9.2.2.1.5-2 第3愛宕高架橋 R3 と R4 (右写真は R3)

一方, 写真 9.2.2.1.5-2 や写真 9.2.2.1.5-3 に示すように, 第3愛宕高架橋 R3 や第2愛宕高架橋 R3 には数 mm の幅のせん断ひび割れが観察される。現地の実測では, 第2愛宕高架橋 R4 の柱の断面幅は 105cm であるのに対して, 高架橋 R3 の柱の断面幅は 90cm であることから, 柱下端位置(地中梁の位置)が異なる可能性がある。写真 9.2.2.1.5-2 は, 三陸南地震で生じたせん断ひび割れに樹脂注入などの補修を施した柱を撮影したものである。今回の東北地方太平洋沖地震により, 樹脂を注入した箇所にも再度せん断ひび割れが生じている。写真 9.2.2.1.5-3 に示す柱も含め, かぶりコンクリートの剥落が生じるほどの大きなせん断損傷ではないが, 第3愛宕高架橋 R1 や R2 の三陸南地震での損傷を考えると, これらに隣接する柱の曲げせん断耐力比は, せん断破壊先行型と曲げ破壊先行型を分ける閾値付近にあると思われる, せん断により損傷し易い構造諸元を有していると推察される。地震時に受ける繰り返しの曲げとせん断力に対して, 安定して曲げ破壊を呈する RC 柱部材により高架橋を構成するのが望ましいのは, 現行の各種耐震基準にも示されている通りである。兵庫県南部地震以降, 継続して実施されている耐震補強を着実に進め, この種の構造の耐震性能を高めることで, 最新の耐震設計基準で設計されている構造物との耐震性能の差を小さくする努力が今後も求められる。

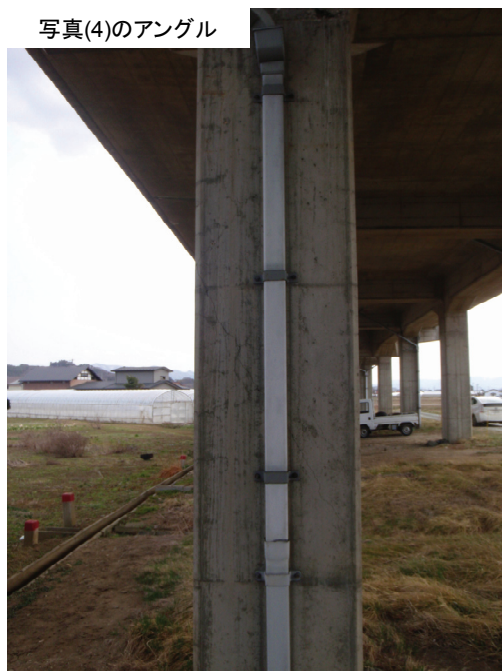
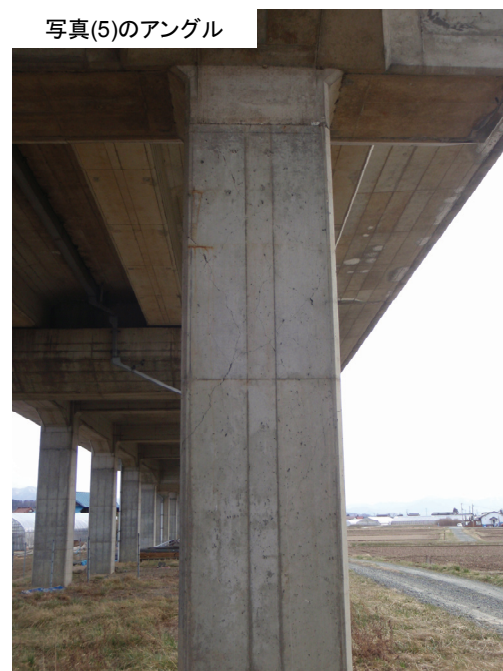
写真 9.2.2.1.5-3 第2愛宕高架橋 R3

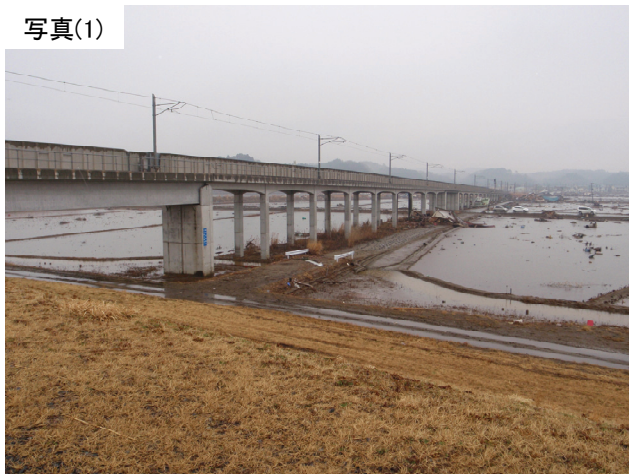
写真 9.2.2.2.1-2 ラーメン高架橋全景

鳴瀬側橋梁の左岸・右岸には、架道橋を含む1層RCラーメン高架橋がある。左岸の架道橋と1層RCラーメン高架橋の配置の状況を図9.2.2.2.1-1に示す。また、図9.2.2.2.1-1にある写真(1)～(6)の各撮影位置からの写真を写真9.2.2.2.1-2～7として示す。これらの地域は、地震後に発生した津波の影響をまともに受けており、高架橋の間に船が流されている。しかし、高架橋の柱など、コンクリート構造物に、地震動および津波による損傷は見られなかった。ただし、写真9.2.2.2.1-6と7に示されるように、鳴瀬川橋梁の桁端および鳴瀬川架道橋を受けるゴム支承に残留変形が生じていることが確認された。支承は、鳴瀬側橋梁を受けるゴム支承は仙台側に、鳴瀬側架道橋を受けるゴム支承は石巻側に変形している。現地の観察では、このような支承の変形をもたらしたメカニズムは明らかにできなかった。

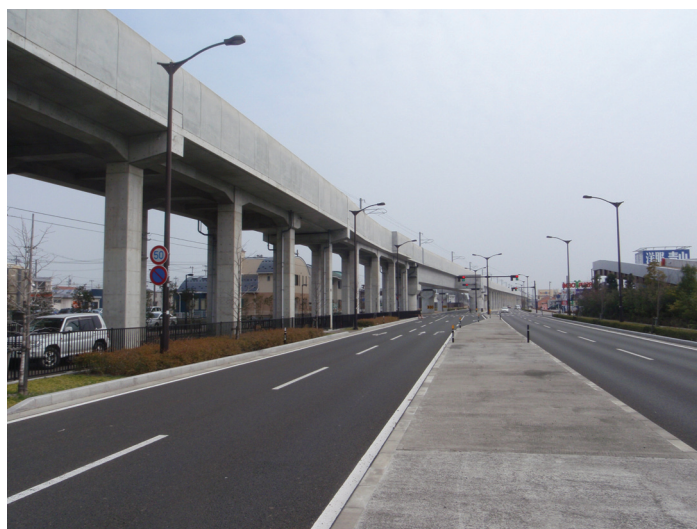
写真 9.2.2.2.3 仙台空港アクセス鉄道（杜せきのした駅前から美田園駅方面を望む）

杜せきのした駅～美田園駅は，写真 9.2.2.2.2-3 に示されるように，ラーメン橋，ラーメン高架橋，および道路の交差点を跨ぐところでは，単純桁が使われている．美田園駅から西に数百メートルの地点まで津波が押し寄せた痕跡がある．今回の調査では，地震動によるコンクリート構造物の損傷はほとんど認められない．写真 9.2.2.2.2-4 にある単純 PC 桁を受ける積層ゴム支承に残るせん断変形や，写真 9.2.2.2.2-5 に示す単純桁とラーメン橋やラーメン高架橋の衝突によると思われる防音壁部の損傷が数か所見られた程度である．

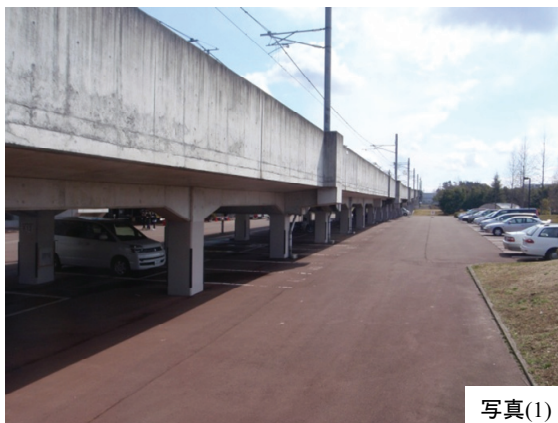
写真 9.2.2.2.3-1 1層 RC ラーメン高架橋

図 9.2.2.2.3-1 に、七北田川に架かる 2 径間鋼箱桁とその北側にある高架橋 R7～R14 の配置状況を示す。また、同図内の写真(1)～(11)の位置から撮影した写真を写真 9.2.2.2.3-1～11 として示す。損傷の概要は、2 径間鋼箱桁を受ける橋台（八乙女駅側）のパラペット部の曲げ損傷、高架橋 R7 と R8 の桁受け部横梁のかぶりコンクリートの剥落、および R8～R14 のラーメン高架橋柱にある曲げおよびせん断ひび割れである。これら柱のひび割れはかぶりコンクリートを剥落させるものでなく残留ひび割れ幅も小さい。ラーメン高架橋は、基本的に、別に示す東北新幹線ラーメン高架橋と同じく、端部に位置する RC 柱の損傷が大きい。なお、高架橋 R7 と高架橋 R8 では、端部に位置する柱に鋼板巻き補強が地震前に実施されていたが、これらの柱は無損傷であった（写真 9.2.2.2.3-3）。
