H28 年熊本地震 緑川支川の堤防被災状況速報

H28.4.23 熊本大学工学部社会環境工学科 大本照憲

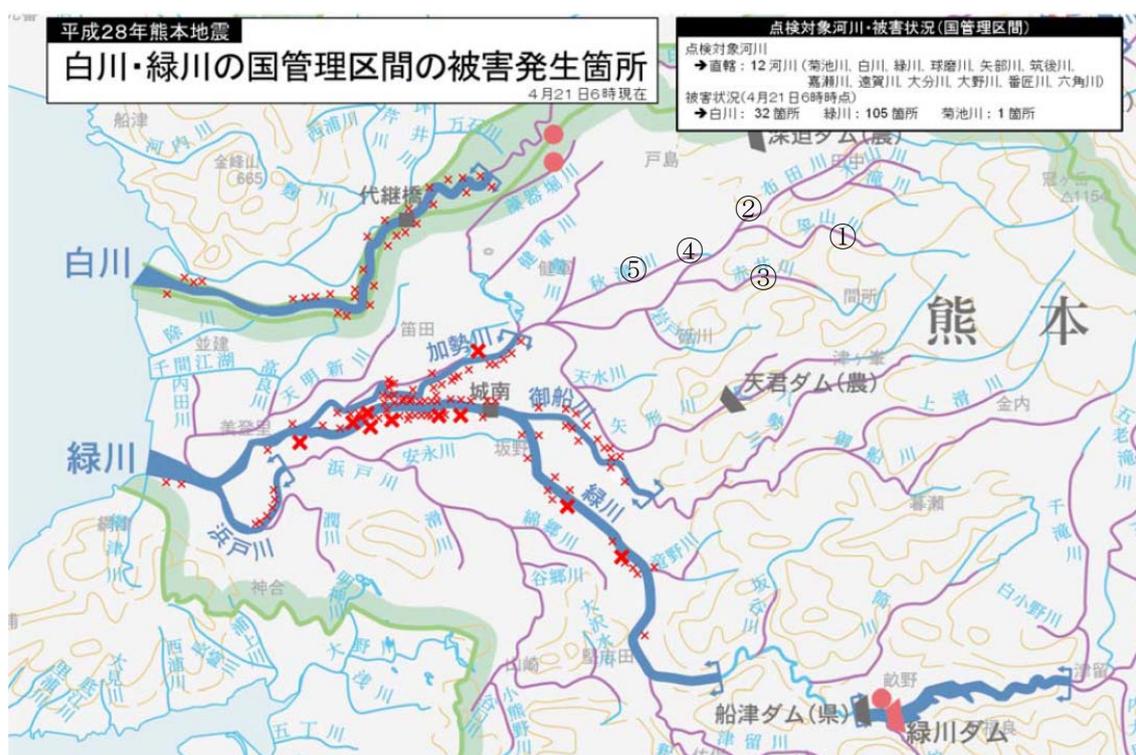
図-1 国直轄の白川・緑川堤防被災箇所(国土交通省出典)
(調査地点を図中に番号で表示)

国土交通省により調査された国が管理する白川・緑川の堤防被災箇所が図-1 に示されている. 図中には緑川支川の秋津川, 木山川, 木山川支川の金山川, 赤井川および調査地点をに示す.
