平成 23 年台風 12 号土砂災害第 2 回調査報告書

土木学会地盤工学委員会斜面工学研究小委員会現地調査団

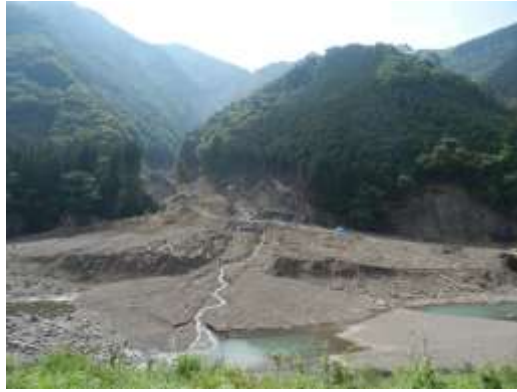
さて、小原沢上流部で発生した深層崩壊による崩壊土砂は、その直下の溪流部で流動化し、溪床堆積物を侵食しながら流下して、十津川合流部で拡散・堆積し、扇状の土石流堆積地を形成している。調査時における現地の様子を写真 7-1-1 に示す。これによれば、扇状の堆積物は 2 段階に分かれていて、最初の大量の土砂流出時の黒色から暗灰色の堆積物が大規模に土石流堆積地を形成していて、その流動物の影響により小原沢出口の小原沢左岸では数 10m とも思われる高さまで同色の土砂が乗り上げていて、土砂流出時の激しさを物語っている（写真 7-1-2）。この土砂は、小原沢流域における基盤岩付近の地層を示しており、泥岩、砂岩の互層から構成されている¹⁷⁾。一方、写真 7-1-1 に示されている暗褐色の土砂で構成されている小規模な扇状地は、災害 1 ヶ月後の 10 月上旬の調査時における写真には存在しない²⁾ことから、その後の土砂流出による堆積物と考えられ、小原沢上流部斜面に存在する不安定堆積物の二次移動が引き続き懸念される。

写真 7-1-1 小原沢からの土石流による土砂流出状況

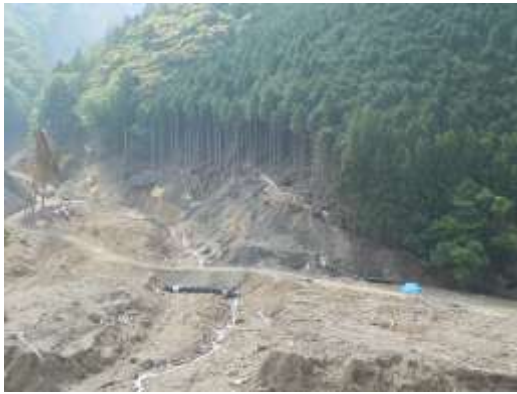
写真 7-1-2 小原沢左岸に乗り上げて堆積している土石流堆積物

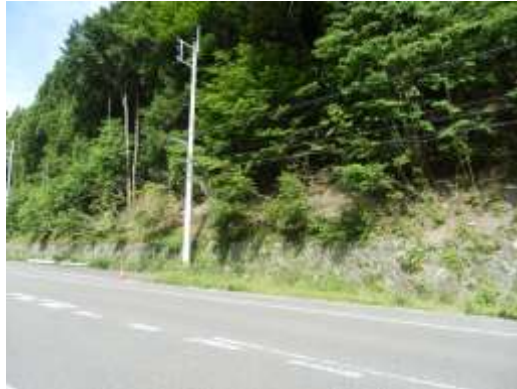
写真 7-1-3 国道 168 号の山側斜面にある洪水の流下痕跡

写真 7-1-3 には国道 168 号の山側における洪水の流下痕跡を示す。

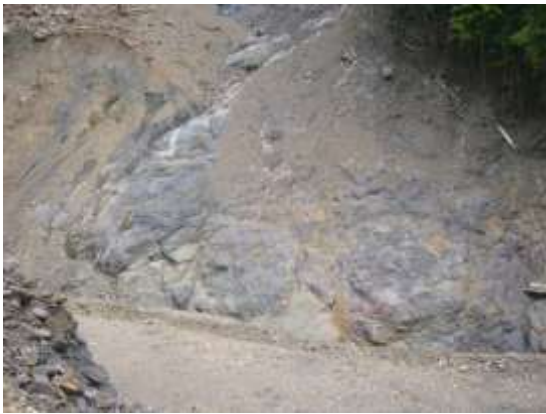
写真 7-2-3 崩壊斜面末端部の露岩

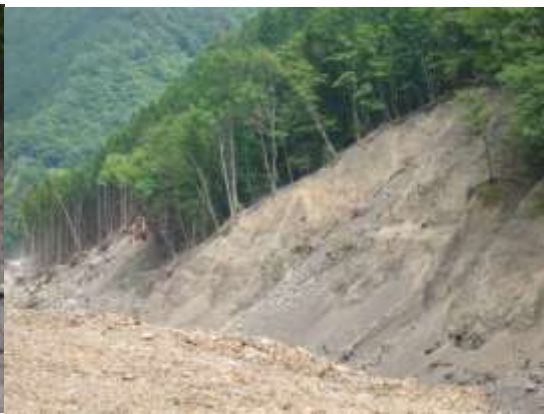
写真 7-2-4 下流側末端部の崩積土

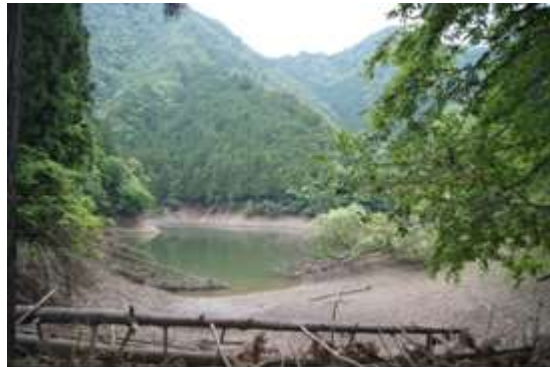
写真 7-4-1 せき止め箇所からの重里新湖

今回の降雨で貯水池の水位がせき止め部からオーバーフローし、せき止め部の下流側を表層崩壊させて土石流として流下して国道を横断して河川まで流出したものである。せき止め堆積物の地質は頁岩主体であり、過去の崩壊箇所は頁岩分布域と思われる。せき止め部が決壊したものではないため、今後の対策として洪水吐けや流路工等の整備が望まれる。
