新潟県中越地震の斜面複合災害のモニタリングに関する研究
—メカニズム，維持管理，景観，生態系，廃棄物等の
総合的斜面工学からの検討—

(土木学会 平成 17 年度重点研究課題)

平成 18 年 3 月

社団法人 土木学会
地盤工学委員会 斜面工学研究小委員会

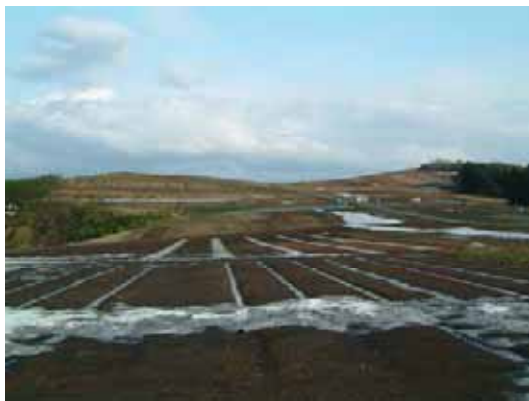
写真 2.2-1 上原高原における河成段丘面の逆傾斜
(21 地点 : 05.5.13)

本地域には、十日町盆地西縁断層ならびに六日町断層を始めとするNNE-SSW走向の逆断層が卓越している。既に述べたように、本震は西側隆起の逆断層が動いたものであり、震源断層の地表延長部には活断層である小平尾断層の存在が指摘されている(写真2.2-1)。

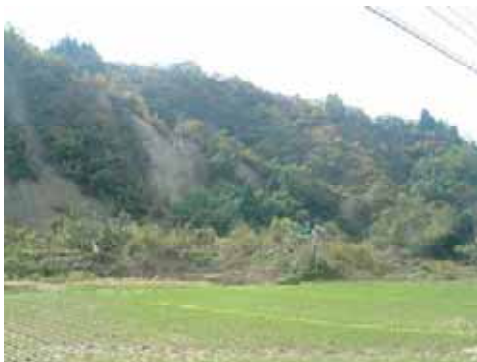
写真 2.2-2 北堀之内駅周辺西方の斜面表層崩壊
(62 地点 : 04.10.31)

また、地震に伴って魚沼丘陵北部に多数の地すべりや崩壊が発生した(写真2.2-2~4)。本地域は第三系~第四系の堆積岩からなる地域であり、日本有数の地すべり地帯として知られている。なお、今回発生した地すべりの多くは既存の地すべりの再活動である⁵⁾。地質的にみると規模の大きな地すべりは、砂泥互層や凝灰岩層を挟在する流れ盤斜面が多く、泥岩の急崖では表層崩壊が多かった。

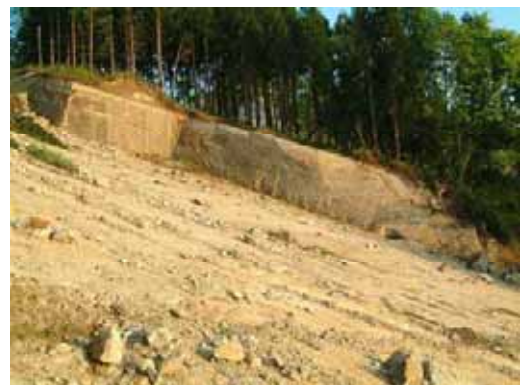
写真 2.2-4 白岩の岩盤崩壊
(48 地点 : 05.5.14)

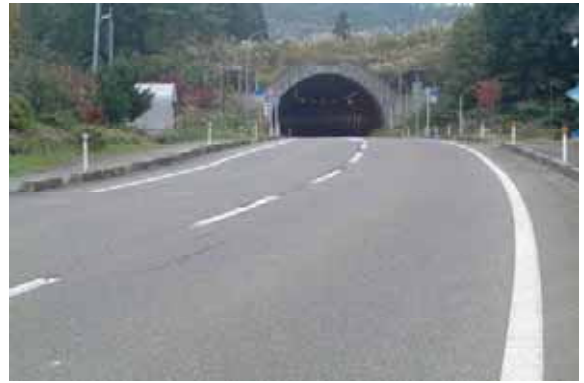
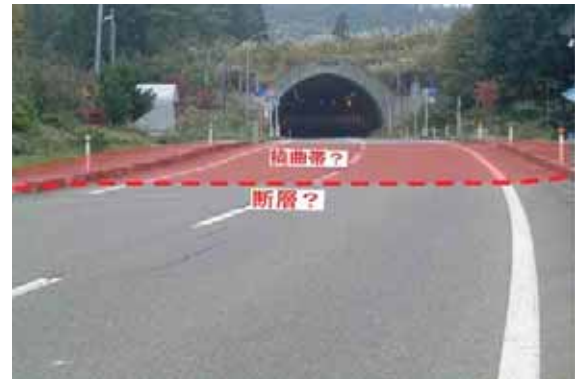
産業技術総合研究所や名古屋大学調査団は小平尾断層の地表位置である小平尾地区において、水平短縮を被ったと判断される排水溝の破壊や道路の撓曲変形を確認し、これらが新潟県中越地震の地表地震断層である可能性が高いとしている^{4), 5)}。さらに、名古屋大学らの研究チームは、六日町盆地西縁断層沿いの数地点においても地表面の撓曲・短縮変形を確認し、小平尾地区における地表面の変形と同様に新潟県中越地震の地表地震断層である可能性が高いとしている。

写真2.3-1A 小平尾地区の道路の変形
(19地点：04.10.30)

写真2.3-1B 小平尾地区の道路の変形
(解釈あり 19地点：04.10.30)

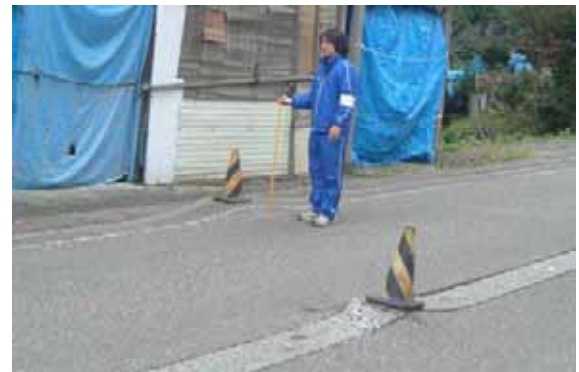
写真2.3-2A 小平尾地区の道路の変形その2
(18地点：04.10.30)

写真2.3-2B 小平尾地区の道路の変形その2
(解釈あり 19地点：04.10.30)

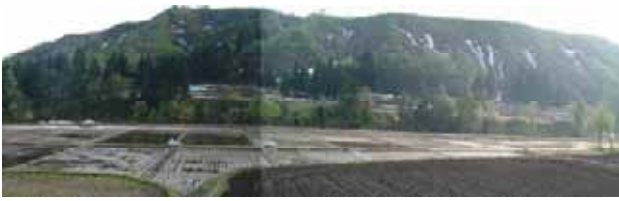
写真 2.3-3A 小平尾地区の水田に現れた活断層
(20 地点 : 04.10.30)

写真 2.3-3B 小平尾地区の水田に現れた活断層
写真奥が数 cm 隆起して手前に水が溜まっている
(解釈あり 20 地点 : 04.10.30)

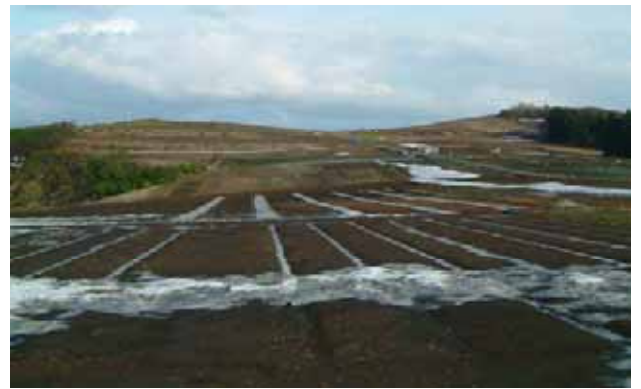
写真 2.3-5 上原高原における段丘面の逆傾斜
写真の奥が河川の流下方向にもかかわらず、
下流側の土地が断層運動に伴って隆起している。
(21 地点 : 04.10.30)

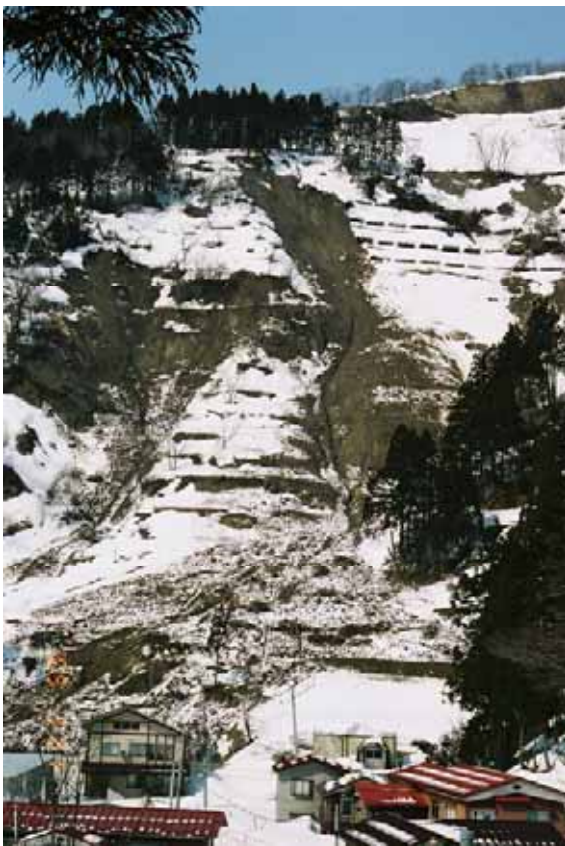
森林総合研究所十日町試験地の観測データによると、この後、融雪が進み積雪水量が減少している(図2.7-2参照)。このため、融雪期に崩壊の発生が確認されている(写真2.7-5参照)。

写真2.7-5 融雪期の2005年3月23日夕方発生した崩壊地
(長岡市濁沢町, 56 地点 : 05.3.27)

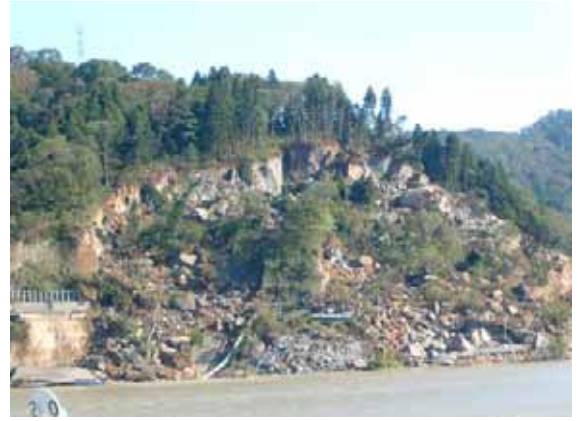
写真 2. 5-7 白岩での尾根の道路切土法面の岩石崩壊現場。
埋まった女の子の救出が続いていた (47 地点 : 04.10.28)

写真 2. 8-6 は小千谷市内の水田の噴砂の跡で、市内の低地の水田で多数認められた。その他、道路沿いのマンホールの浮き上がりも認められた。写真 2. 8-7 小千谷市白岩の道路切土法面の崩壊現場で、尾根地形の切土で、崩壊ブロックは砂岩泥岩互層である。ここでは走行中の車が崩壊に巻き込まれ 2 名の死者があった。出尾根上部を中心とした崩壊特性は 2000 年の有珠山や神津島の火山性地震による被害と酷似していた^{3),4)}。写真 2. 8-8 は山古志村の急崖斜面の表層崩壊で、表土の植生部だけが滑落している。崩壊面は割れ目が少なく、植生根系は認められず、根系層崩壊といえる⁵⁾。写真 2. 8-9 には重要なライフラインである JR 信越線と国道 17 号の盛土崩壊被害を示した。崩壊は信濃川沿いの斜面であり、復旧には時間がかかった。

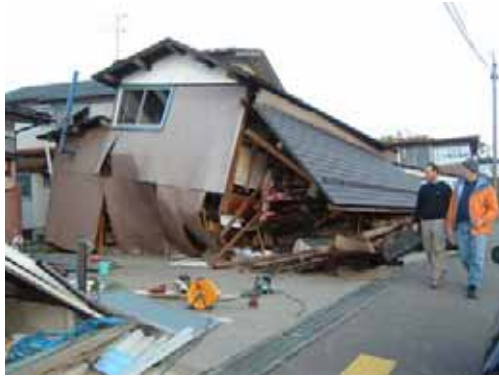
写真 2.8-2 は、この地すべりの対岸にあった東竹沢小学校への地すべり土砂の押し出し状況である。この土塊前面には芋川の河床礫や魚が押し出され散乱していた。写真 2.8-3 は、地すべりで閉塞された芋川のせき止め湖の状況である。写真 2.8-4 は小千谷市上村付近の盛土地盤上の民家の被災状況である。地下水位が高い場合、地震被害が造成盛土に集中しやすい²⁾。なお、良好な地盤上にある耐雪用の家屋の被害は軽微であった。写真 2.8-5 は道路盛土の崩壊で、盛土基底面からの地下水の湧水が地震後も止まっていなかった。宅地や水田の盛土法面でも崩壊が多く、長く湧水が続いていた。

写真 2. 8-4 小千谷市上村付近の盛土地盤での家屋の倒壊
(04. 10. 28)

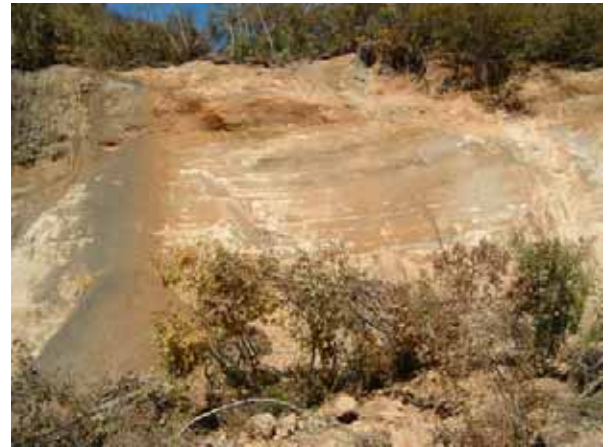
写真 2. 8-8 急崖部の植生表土だけの表層崩壊 (04.10.29)

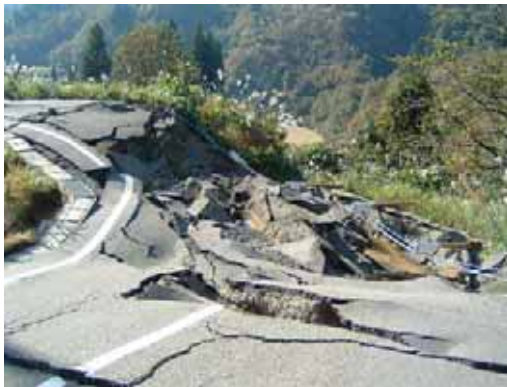
写真 2. 8-5 山古志村内の道路盛土の崩壊と大量の湧水
(5 地点 : 04. 10. 29)

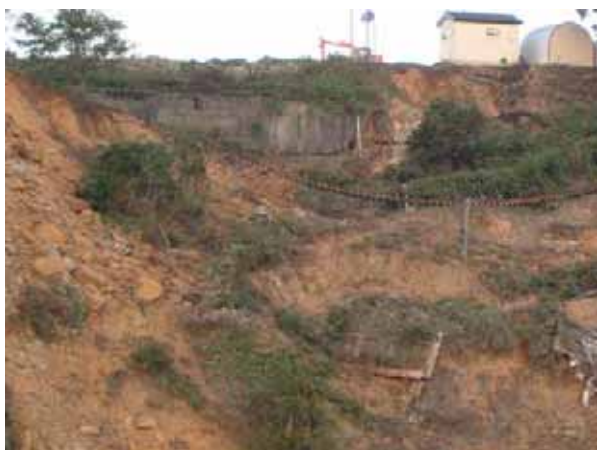
写真2.8-9 盛土部の崩壊により線路が宙吊りとなっている信越線と、不通が続く国道17号(61地点:04.10.28)

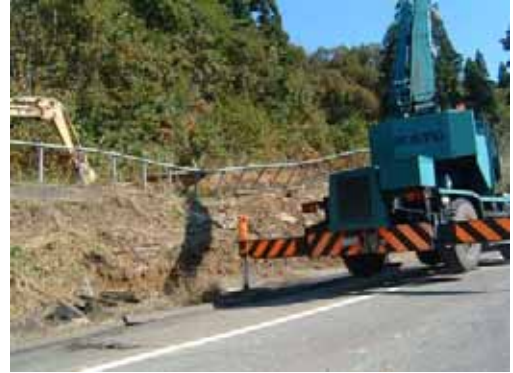
今回の地震による被災地域の社会的影響は大きい。余震の続くなか、復旧活動の長期化が予想されたが、新潟と首都圏を結ぶ主要鉄道・道路の復旧は関係者の努力により比較的早期に確保された。特に、関越自動車道の仮復旧は異例の早さで地震後 3 日目には、対面交通であるが、関係車両の交通が再開された（写真 2.8-10 参照）。

写真 2.8-10 復旧の進む関越自動車道の災害現場（04.10.29）

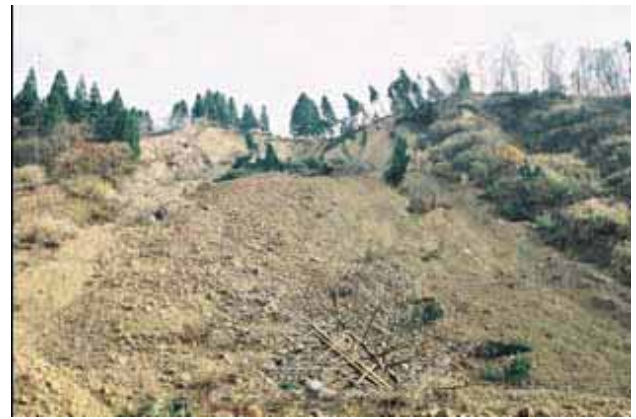
深層崩壊はやや厚い土砂状の風化帯が形成された斜面に認められる．このような風化帯は長期的な風化作用を受けてきたと考えられる比較的標高の高い尾根部周辺に発達するため，深層崩壊は高標高部の尾根付近での発生が目立つ．また，地すべり地形の多い地質特性を反映し，古い地すべりの崩土が大規模に崩落したタイプがある．深層崩壊は，比較的規模が大きいことから，各所で道路の寸断や河川閉塞を引起している．

写真 3.1-2 風化の進んだ堆積軟岩が崩落した深層崩壊 (旧山古志村竹沢) (31地点：04.11.26)

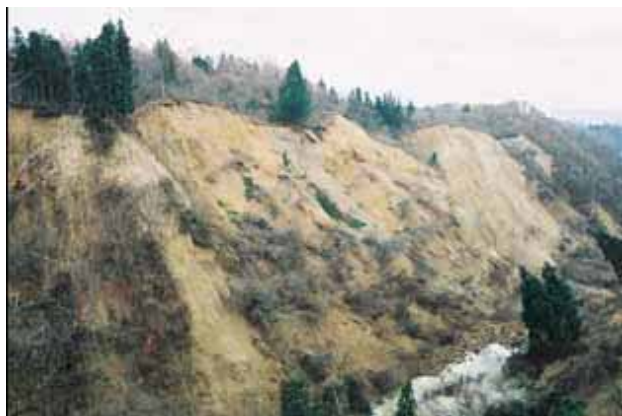
表層崩壊は薄い表層風化帯と植生の根茎がシート状に斜面を滑落したものが特徴的であり，面積的には比較的広い裸地を形成している．河川沿いの急斜面が発達する低標高部に発生箇所が多く，これらの多くは全層なだれの常習地で，草地ないし灌木地となっている．

写真 3.1-1 表層崩壊(旧山古志村大久保 28地点：04.11.26)

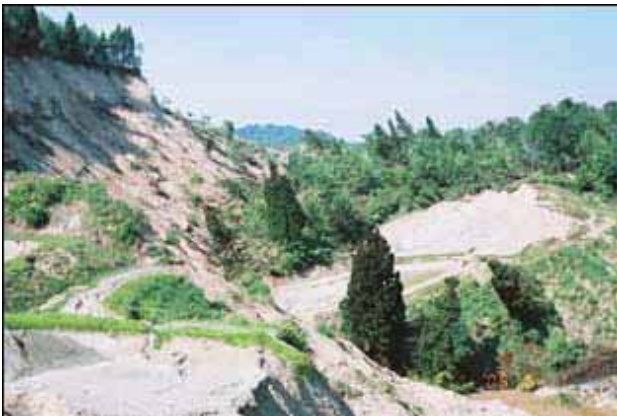
写真 3.1-3 明瞭な地すべり地形を呈する箇所
発生した地すべりの滑落崖付近の状況
(小千谷市塩沢) (65地点 : 05.6.1)

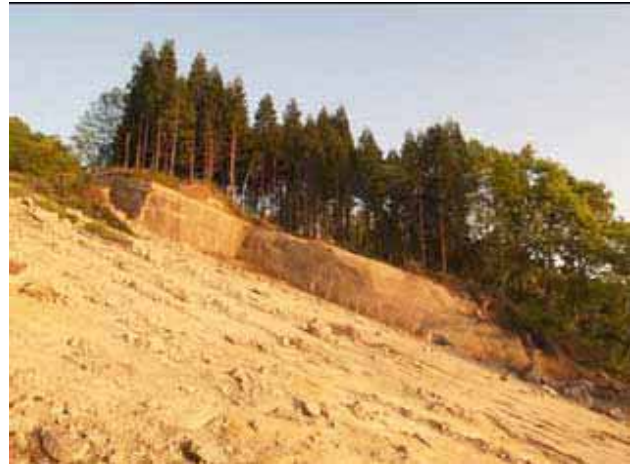
初生すべりに分類されるような岩盤すべりが数カ所で発生している。このすべりは比較的新鮮なシルト岩や砂岩が流れ盤の層理面上を滑動したもので、移動層は地形や岩質等の影響により、地質構造がほとんど乱されていないものや岩盤崩壊のように乱されたものがある。事例で述べるように、地すべり斜面ではクリープ変位が進んで斜面が不安定化していたものと考えられ、厳密な意味での初生すべりではない。

写真 3.1-4 酸化した層理面をすべり面とした岩盤すべり
(小千谷市浦柄, すべり面の傾斜は約22度)
(53地点 : 05.1.15)

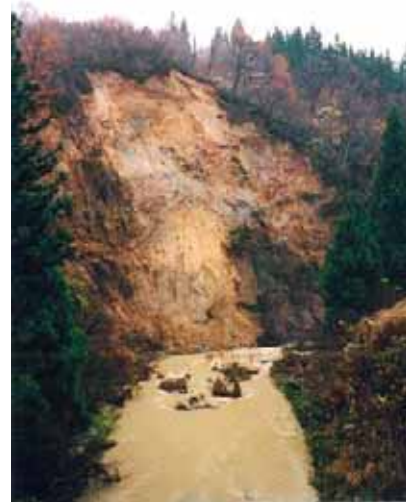
表層崩壊は信濃川や魚野川沿いの段丘崖や各支流の下流域の急崖斜面を中心に発生した。写真 3.1-5 の表層崩壊では節理面からはく離れた基盤のシルト岩を伴って落下したもので、写真 3.1-6 の表層崩壊では樹木と植生基盤層 (土壌) が滑落している。個別の崩壊土量はわずかであるが、広い面積で裸地を形成した。

写真 3.1-5 芋川下流部の水衝部における表層崩壊
(堀之内町竜光) (48地点 : 04.11.25)

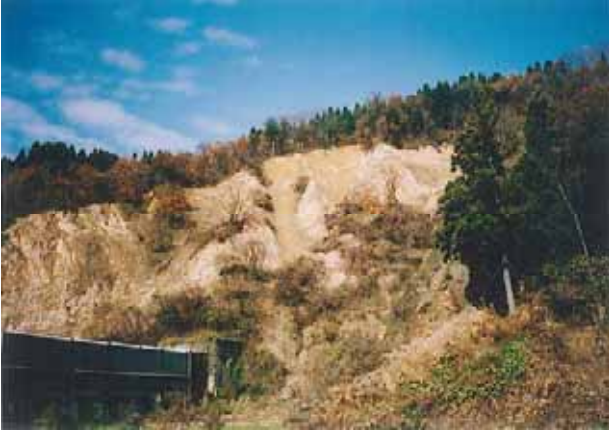
写真 3.1-6 上越新幹線妙見トンネル抗口の表層崩壊
(小千谷市浦柄) (地点: 04.11.26)

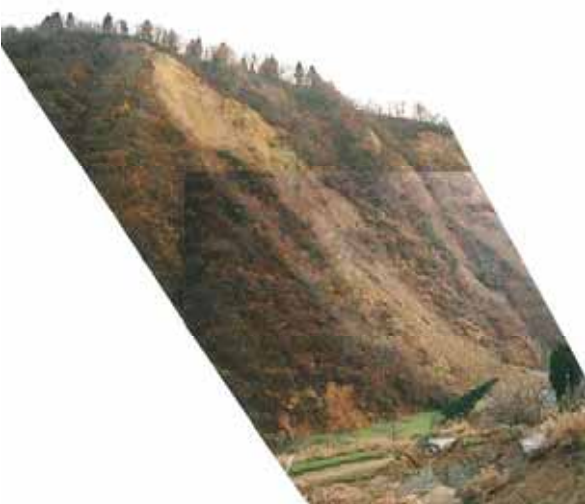
写真 3.1-8 土留川上流の深層崩壊と河道閉塞
(旧山古志村) (地点: 04.11.25)

深層崩壊は崩壊土量が比較的大きいため写真3.1-8に示すように小規模な河道閉塞による湛水被害が発生し

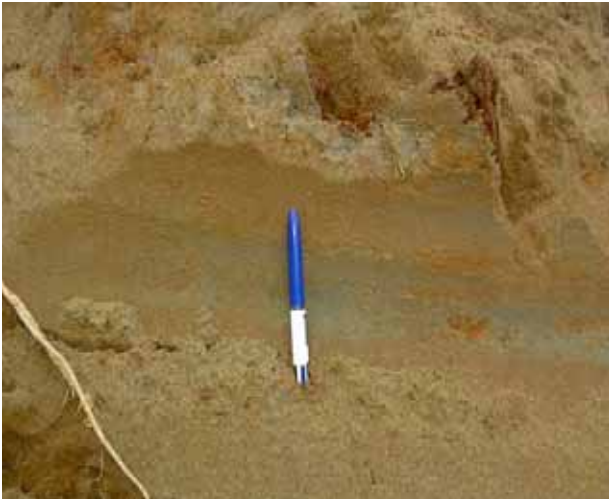
を示す。採取した土試料の物理特性は表3.1-2に記載している。本試料はすべり面を構成する土と同一であるか否かは不明であるが、弱い固結力を有する砂質土である。

写真 3.1-11 寺野地すべり側方滑落崖の土質(12地点 : 04.11.20)

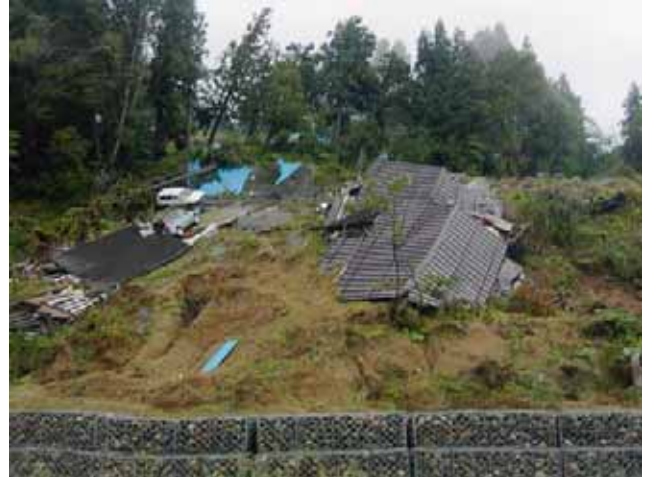
写真 3.1-12 には大日山東方(塩谷)の大規模地すべりの全景を示す。写真中央に見える山体が移動土塊と推定される。写真 3.1-13 に示す長岡市濁沢町地内における地すべりとそれに伴う家屋の倒壊により 2 名の方が亡くなった¹⁶⁾。濁沢の地すべりは旧地すべりの末端部が再活動したもので、地層の走向は N15~30° E, 傾斜 35~40° W の構造を呈し、すべり面の見掛けの傾斜は 28° と想定される。

写真 3.1-13 濁沢町地内における地すべり(55 地点:05.10.8)

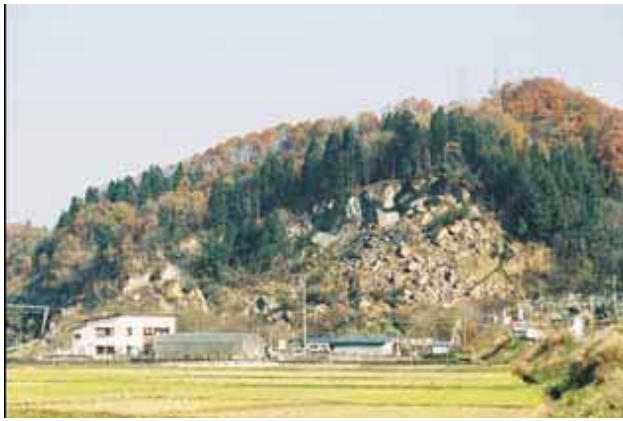
写真3.1-14に長岡市妙見白岩で発生した岩盤すべりによる崩落を示す。通行中の親子が崩落岩塊に巻き込まれた現場である¹⁶⁾。写真3.1-15に上記の現場付近の小千谷市横渡における岩盤すべりを示す。斜面の傾斜角は約 22° であり、厚さ約 3m の岩盤が上載していたものと推定される。すべり面になった層理面 (走向 N10° E, 傾斜 20~22° W) は酸化して黄褐色を呈し、一部に黄褐色未固結の凝灰質砂質土薄層を挟在することから、クリープ変位が進んで斜面が不安定化していたものと考えられる。この薄層から採取した土の物理特性を表3.1-2に示している。周辺の斜面はケスタ地形特有の流れ盤構造を呈しており、これに隣接する斜面においても同様な岩盤すべりが発生していた。

写真 3.1-14 通行車両が巻き込まれた岩盤崩壊
(長岡市妙見町) (47地点: 04.11.26)

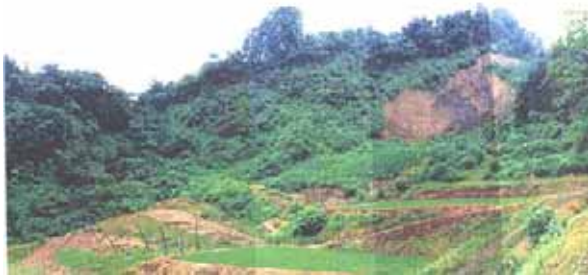
写真 3.2-3(a) 小規模地すべり（復旧前；上越市提供）

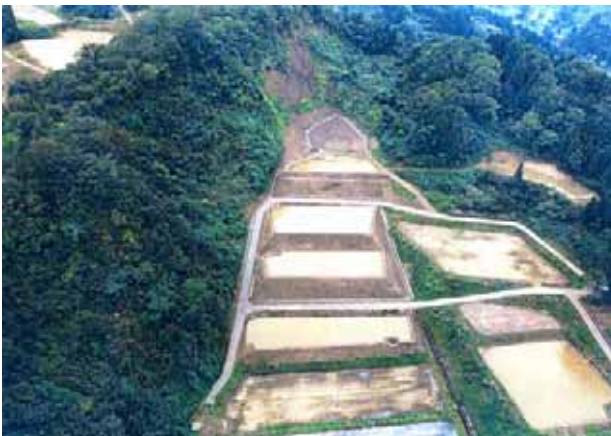
写真 3.2-3(b) 小規模地すべり（復旧後）

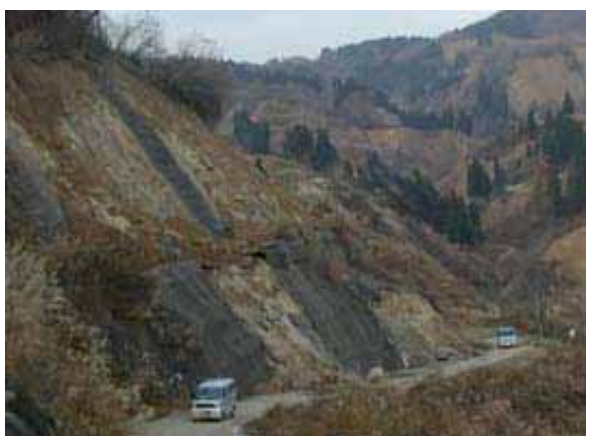
写真3.3-1～写真3.3-3に、吹付け工の損傷事例を示す。写真3.3-1は48地点の状況であり、吹付け工を施した切土のり面上部の吹付け部が剥離し、下写真に示すように道路上に剥離した材料やそれに伴う土砂が散乱している。また吹付け工表面には亀裂が生じている状況であった。このような損傷事例は、他の吹付け工施工箇所にも見られ、剥離箇所のほとんどが対策箇所の上部に見られることから、地震時の振幅が最も大きい箇所に該当していたためと考えられる。なお写真3.3-2は25地点の吹付け工の損傷状況であるが、この切土のり面に施した吹付け工部は、全体が剥離している箇所がパッチワーク状に存在している。吹付け工のこのような剥離規模の違いは、吹付け面と地山との間に生じる空洞の有無やその規模、地山の風化状態によるものと考えられる。写真3.3-3は写真3.3-2と同一箇所の雪解け後の状況であるが、若干の表層土の流出があるものの、ほとんど変化は見られない。

写真 3.3-2 吹付け工被災事例 (25 地点 : 04.11.26)

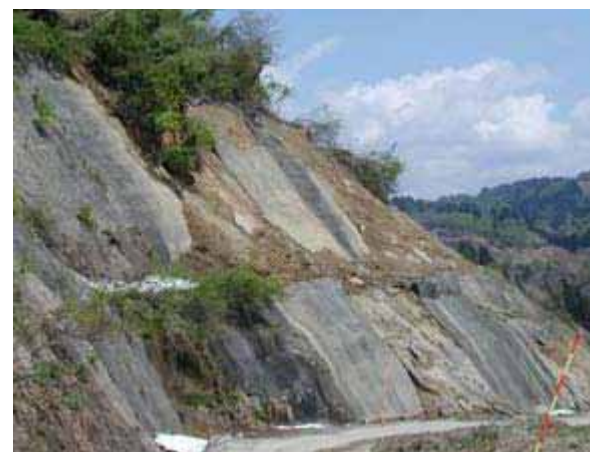
写真 3.3-3. 吹付け工の被災事例 (25 地点 : 05.05.14)

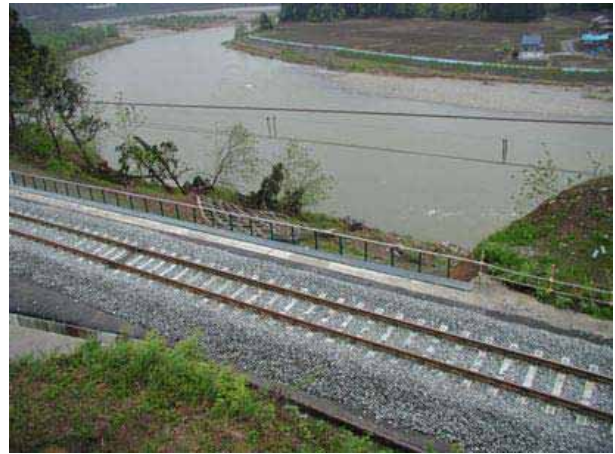
上越線沿いの天納地区、中山地区で見られたのり枠工の被災事例を写真 3.3-5、写真 3.3-6 に示す。いずれののり枠工もほぼ形を保った状態で、すべり土塊と一緒に斜面下方にすべった状況である。

写真 3.3-5 のり枠工の被災事例 (60 地点 : 05.05.15)

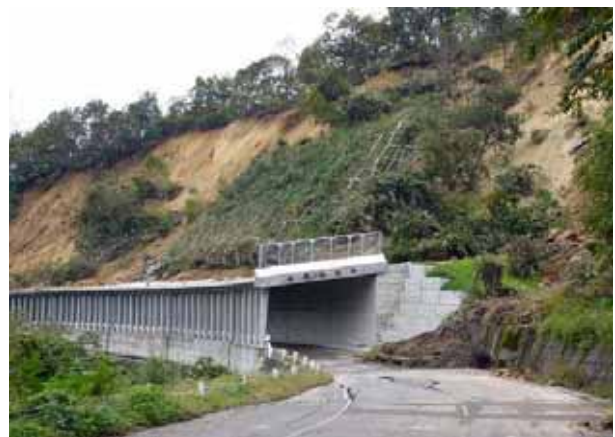
写真 3.3-6 のり枠工の被災事例
(62 地点 : 東京電機大学安田教授提供)

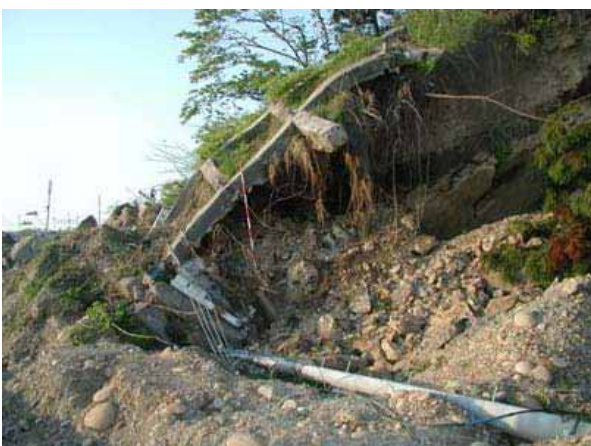
写真 3.3-4 は浦柄地区の大規模岩盤崩壊現場に近い箇所で見られたのり枠工の被災事例である。上の写真では奥にあるのり枠工は健全な状態であるが、手前ののり枠工はすべりに伴って移動した状態である。こののり枠工を横から見たのが、下の写真である。こののり枠工は交点に長さ 2 m 程度の異形棒鋼が施されており、「のり枠工+鉄筋挿入工」として切土部の比較的浅いすべりに対する対策工としてなされていたものと考えられるが、深いすべりによって、異形棒鋼とのり枠工全体がすべり土塊毎移動したことによって破壊した事例である。

写真 3.3-4 のり枠工の被災事例 (48 地点 : 04.11.26)

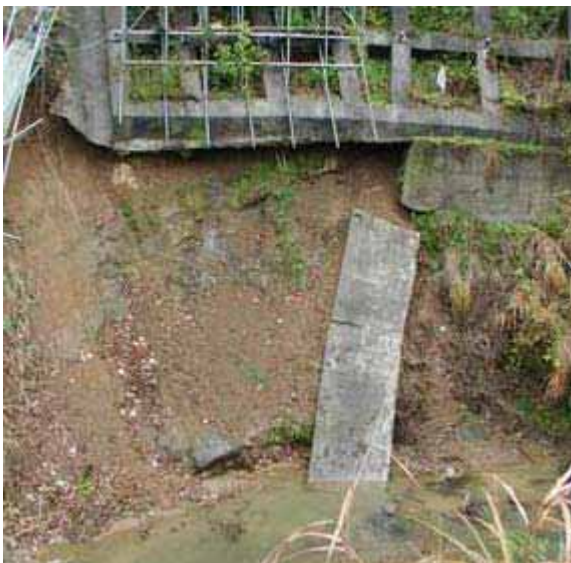
写真 3.3-9 のり枠工基礎部の被災状況
(50 地点 : 04.11.28)

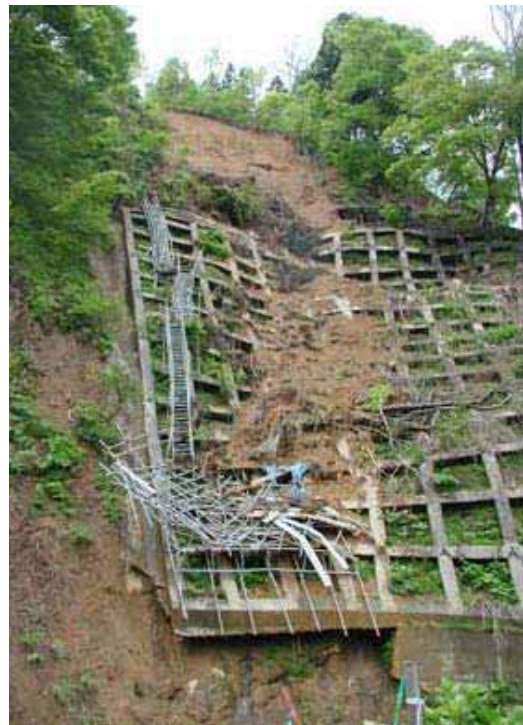
写真 3.3-10 ののり枠工を覆っている土砂量が若干増加していることや足場が雪によって崩壊している状況が見られるがのり枠自体に変状は見られない。写真 3.3-11 ののり枠は、コンクリート吹付けされていない

写真 3.3-10 融雪後の状況 (50 地点 : 05.05.15)

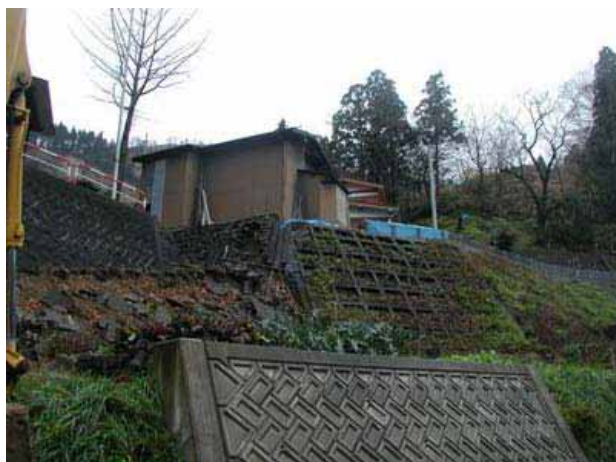
は道路脇に設置されていたL型擁壁が底板部から滑動した状況である。ブロック積みについては、写真3.3-14のように、亀裂・折れ曲がりという現象が見られた。なおこの他、すべり土塊と一緒に動き擁壁工全体が形状を保ったまま転倒している事例も見られた。写真3.3-15では、のり面の侵食防止のためにプレキャスト製のコンクリートブロックを枠状に組立てる方法であ

写真 3.3-15 ブロック枠工の被災状況
(55 地点：04.11.28)

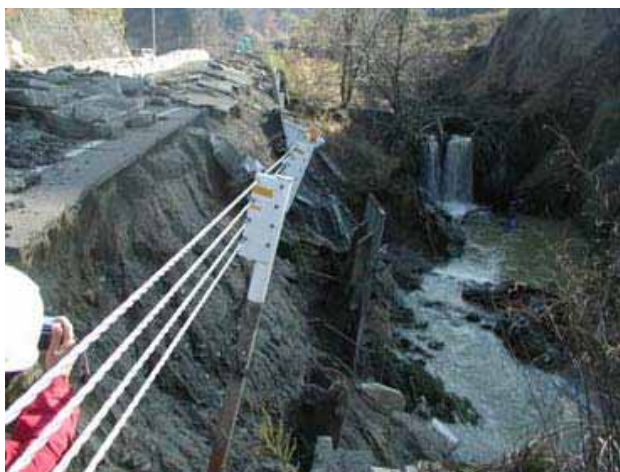
写真 3.3-13 L型擁壁工の被災状況 (44 地点：04.11.27)

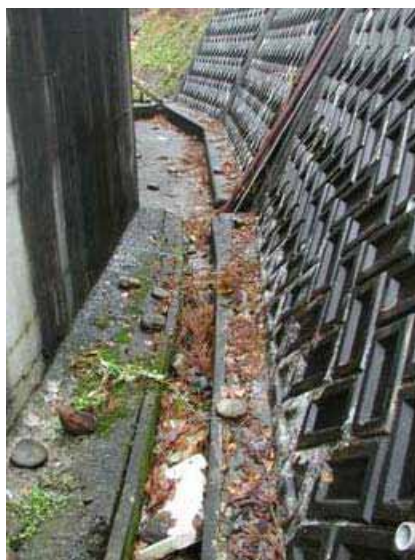
写真 3.3-16 飛散した間詰め石 (55 地点：04.11.28)

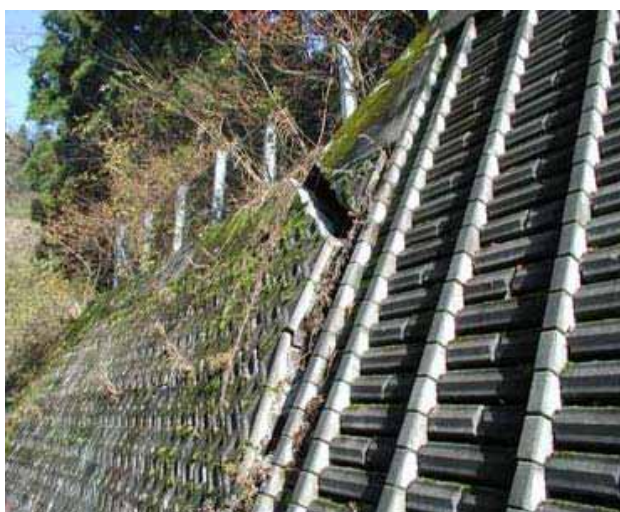
写真 3.3-14 ブロック積み擁壁の被災状況
(44 地点：04.11.27)

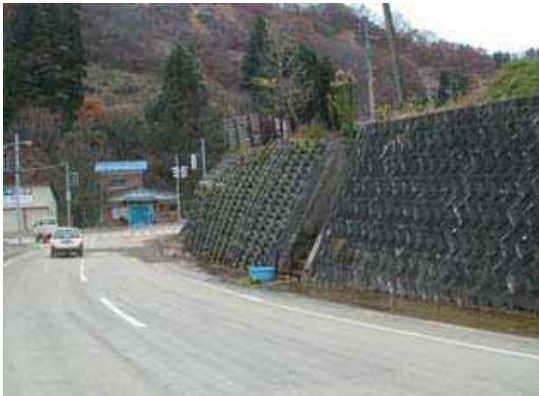
地すべり地帯では、斜面のり尻部等に排水性の高い井桁擁壁が一般的に使用される。写真3.3-17～写真3.3-20に井桁擁壁の被災状況を示す。写真3.3-17は切土のり面に設置された井桁擁壁であるが、接合部の板が外れて裏込め材が流出しており、擁壁自体も中腹部に孕みだし現象が見られる。写真3.3-18及び-19は、盛土のり尻に設置された井桁擁壁の被災状況を前者は側面から、後者は正面から撮影したものである。背後の盛土部のすべりによって擁壁中腹部に亀裂が生じ、写真のような被災状況になったものであるが、これだけ変形したとしても背後土砂の流出はなく、機能は果たしていることに驚かされる。同じように大きく変形しても擁壁としての機能を果たしている例を写真3.3-19に示す。この場合も背後のすべりによって、井

写真 3.3-18 井桁擁壁の被災状況 (36 地点 : 04.11.26)

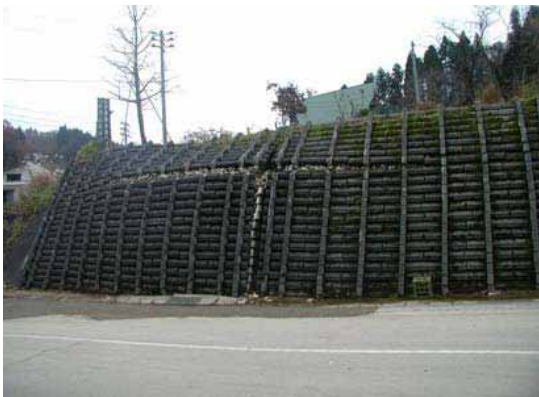
写真 3.3-19 井桁擁壁の被災状況 (36 地点 : 04.11.26)

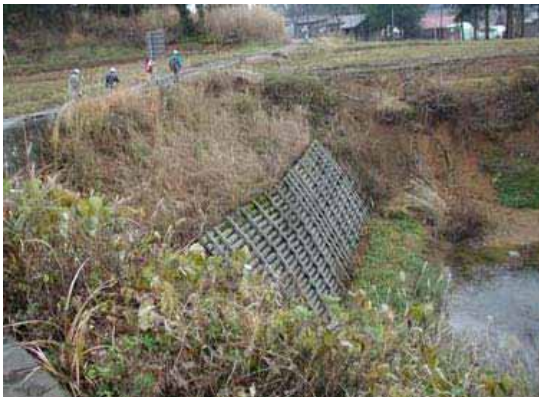
写真 3.3-20 井桁擁壁の被災状況 (6 地点 : 04.11.28)

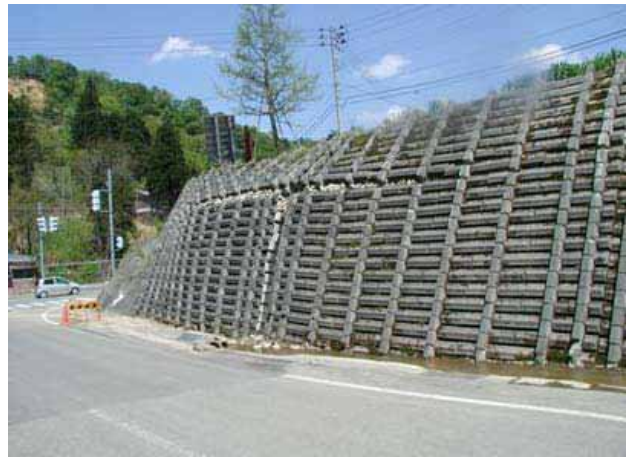
写真 3.3-21 融雪後の井桁擁壁の状況
(36 地点 : 05.05.14)

写真 3.3-21 は南荷頃地区 (36 地点) の井桁擁壁の融雪後の状況であるが、変形はほとんど進行していない。このような現象は井桁擁壁の構造上の特性と中詰め材の栗石のせん断抵抗による“ねばり”による効果と考えられ、井桁擁壁を排水性だけでなく変形追随性が高い構造物であることを再認識させるものである。

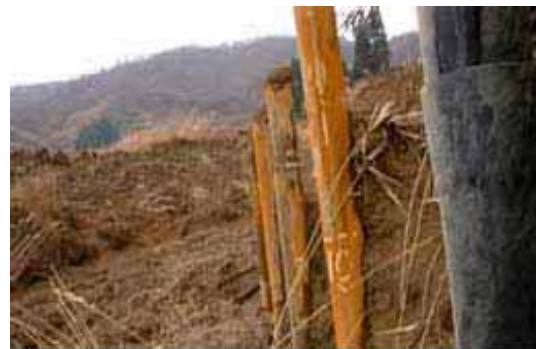
写真 3.3-22 は、地すべり抑止杭と思われる鋼製杭であるが、この鋼製杭を含む範囲が移動土塊が水を含み流動化し、杭間を中抜けした例である。また写真 3.3-23 にこの抑止杭を含む地すべり全景を示す。同写真内の赤丸箇所が地すべり抑制杭の箇所である。

写真 3.3-22 地すべり抑止杭の被災状況

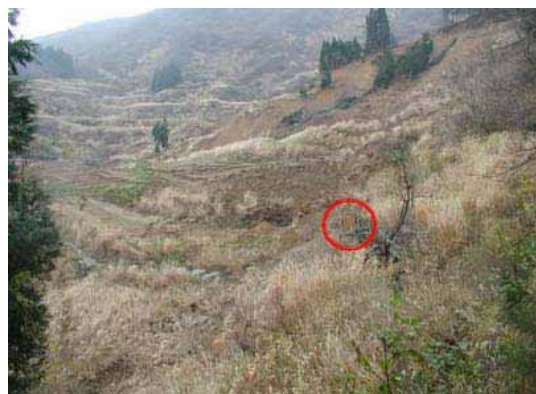
写真 3.3-23 上記抑止杭含む地すべり全景
(8 地点 : 04.11.27)

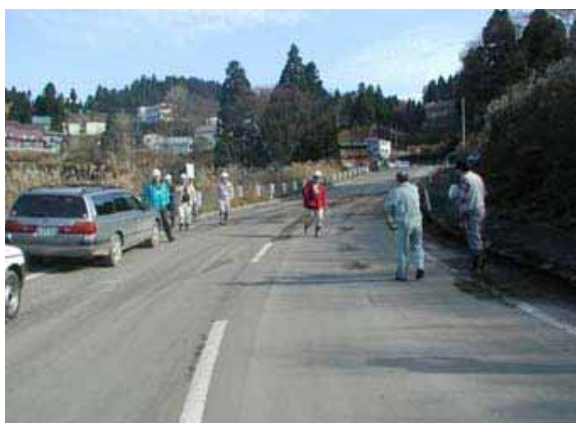
写真 3.3-25 ジオテキスタイルによる補強盛土の状況
(35 地点 : 04.11.26)

写真 3.3-25 の上の写真が、ジオテキスタイルを盛土内に多層に配置して築造された補強盛土であることを説明した看板で、下の写真はその盛土上部の道路の地震後の状況である。路面上において多少の沈下が生じ

ているものの、ほとんどわからない。

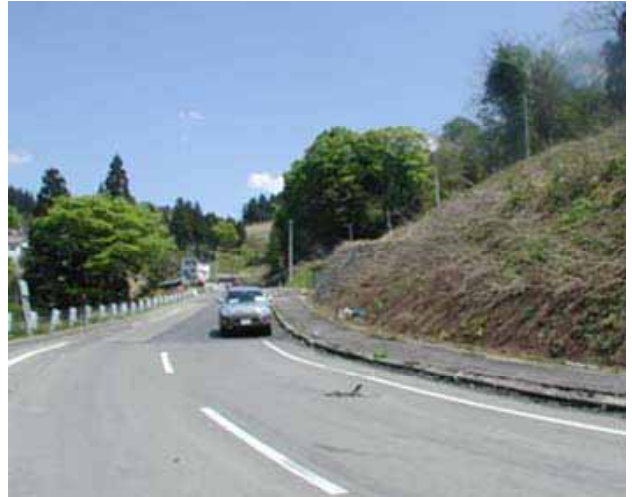
写真 3.3-26 は、融雪後の同じ地点の状況である。路面が多少修正されていることに気がつく。このように補強土工法で築造された構造体については、微少な変形であり実用上障害に至るような被災はほとんど生じていない。

写真 3.3-26 融雪後の状況 (35 地点 : 05.05.14)

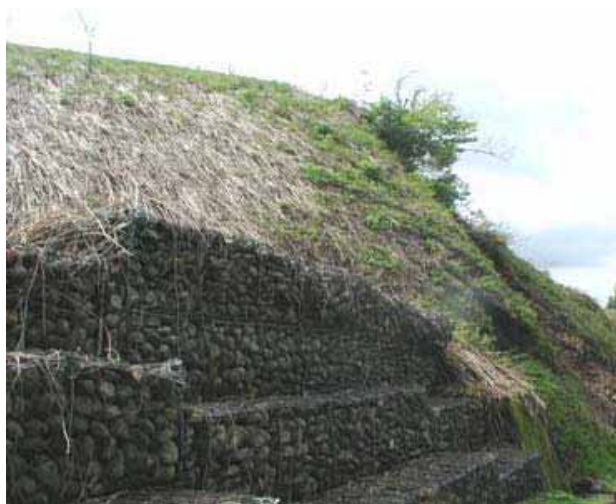
写真 3.3-29 は比較的浅い表層崩壊をふとんカゴ（ふとんカゴユニット一体の高さ 1 m）が捕捉した事例である。同一斜面で表層崩壊が発生した箇所と発生しなかった箇所の違いについては不明であるが、表層崩壊を捕捉した箇所は、(b)で示すように変形がほとんどない状態で捕捉している。一方写真 3.3-30 はすべりを捕捉しているようであるが、線材が座屈したためかごが変形している。写真 3.3-31 は、表層崩壊によってふとんカゴ（ふとんカゴユニット 1 体の高さ 50cm）全体が転倒している状況である。

写真 3.3-30 ふとんカゴ被災状況 (49 地点 : 05.05.15)

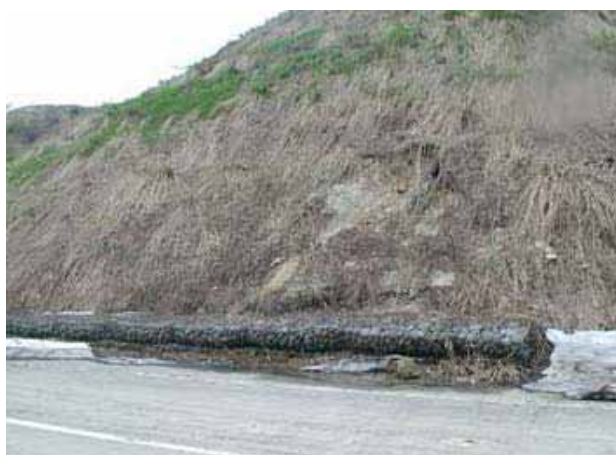
写真 3.3-31 ふとんカゴ被災状況 (23 地点 : 05.05.14)

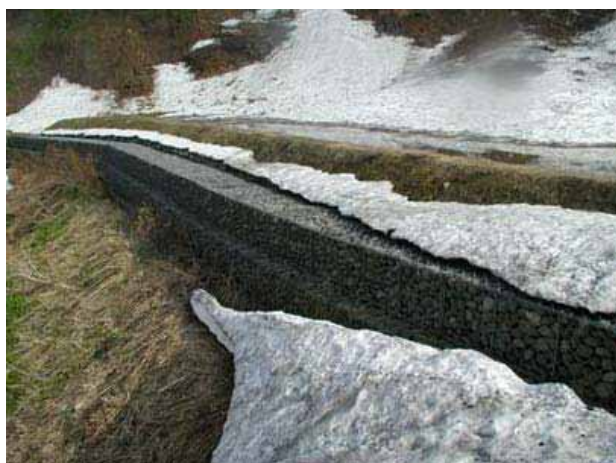
ふとんカゴ工の効果が見られた箇所が写真 3.3-32 に示す小平尾地区の現場である。棚田周囲がこのような方法で補強されていない箇所ではすべりが発生していたが、この現場のように棚田周囲がふとんカゴや大型のふとんカゴで補強されている箇所では、変状がほとんど生じていない

写真 3.3-32 ふとんカゴによって補強された棚田
(20 地点 : 05.05.13)

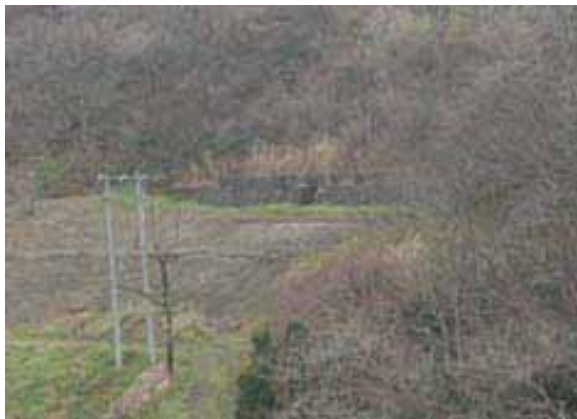
地に山腹土留め工として設置された鋼製枠構造物の状況である。山腹土留め工とは治山事業において山腹に設置される擁壁工であり、枠構造物とはH鋼をボルトで組立て、栗石を中詰めした重力式構造物であり、特に排水性・地盤への追従性が要求される場合に採用されている。この現場では枠構造物前面の斜面に多少の変形が見られる他、電信柱も谷側に傾いている。しかし枠構造物背後の斜面は変状は見られない。写真3.3-36は同一箇所の融雪後の状況であるが、ほとんど変化は見られない。

写真 3.3-33 鋼製枠構造物の状況
(14 地点 : 04.11.27)

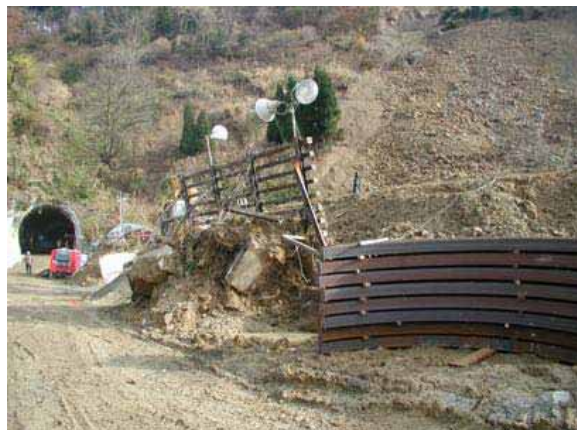
写真3.3-35、桂谷トンネル横の深いすべりによって被災した雪崩予防柵の状況である。上部工はほとんど変形しないまま基礎ごとすべった状況がわかる。写真3.3-36は、同様に深いすべりで被災した雪崩予防柵の状況であるが、土塊が一様にすべっていないため、上部工にねじれや折れ曲がりが見られる。基礎は露出していない。同じ箇所の融雪後の状況が写真3.3-37であるが、ほとんど変化は見られない。

写真 3.3-35 深いすべりによって土塊ごと移動した
予防柵の被災事例 (30 地点 : 04.11.26)

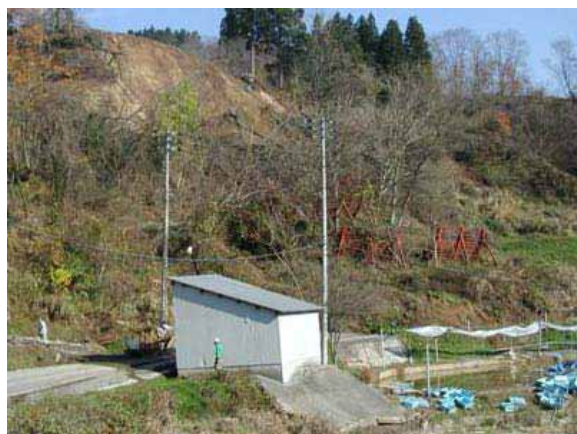
写真 3.3-36 深いすべりによって土塊ごと移動した
予防柵の被災事例 (44 地点 : 04.11.26)

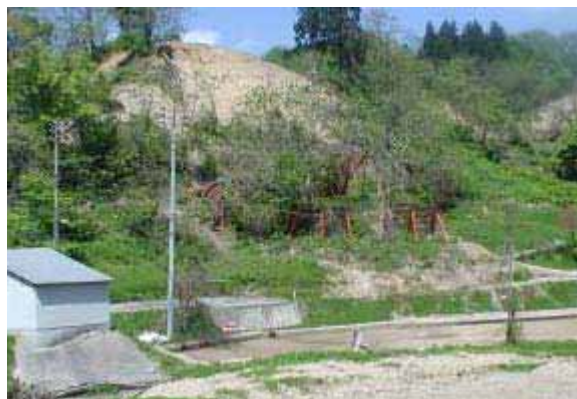
写真 3.3-38 同上融雪後の状況 (44 地点 : 05.05.14)

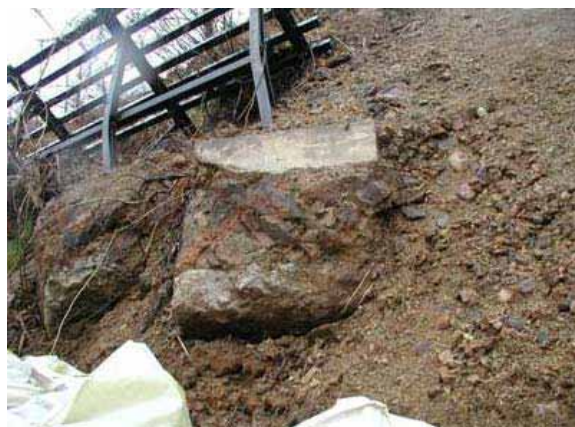
写真 3.3-41 は、濁沢町竹之高地区の予防柵の被災事例である。深さ 1 m 程度の表層崩壊によって予防柵が基礎ごと移動している状況である。その基礎部の状況が写真 3.3-42 であるが、基礎が支持基盤内のすべり破壊によって一緒に移動したことがわかる。またこの予防柵と同列にある柵は、基礎前面の土砂が表層崩壊によってなくなっており、基礎部が弱体化している。

写真 3.3-42 被災した予防柵基礎部の状況
(49 地点 : 04.11.28)

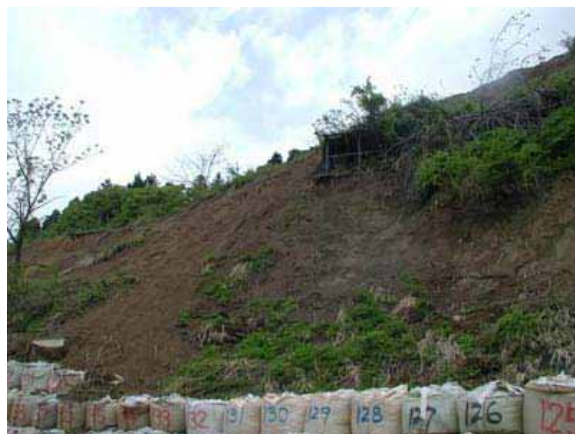
写真 3.3-43 融雪後の同一現場の状況
(49 地点 : 05.05.15)

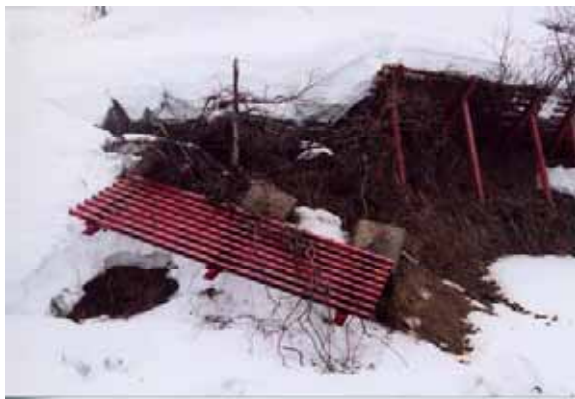
写真 3.4-1 被災した予防柵(38地点: 05.323)

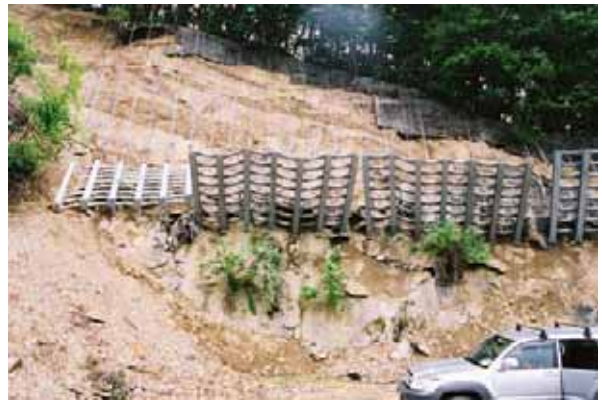
写真 3.4-2 被災した吊柵(旧山古志村竹沢05.531)

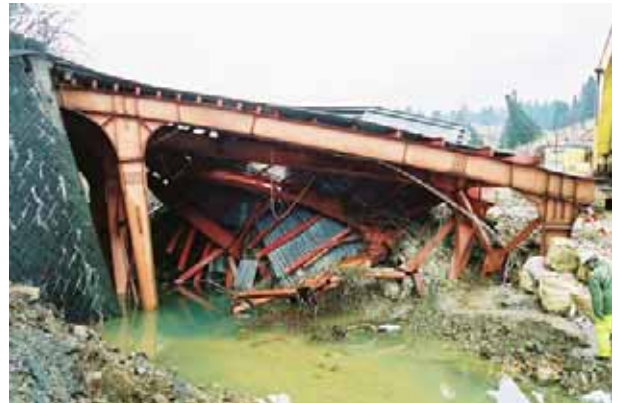
写真3.4-3 崩土により押しつぶされたスノーシエツド(12地点:04.11.27)

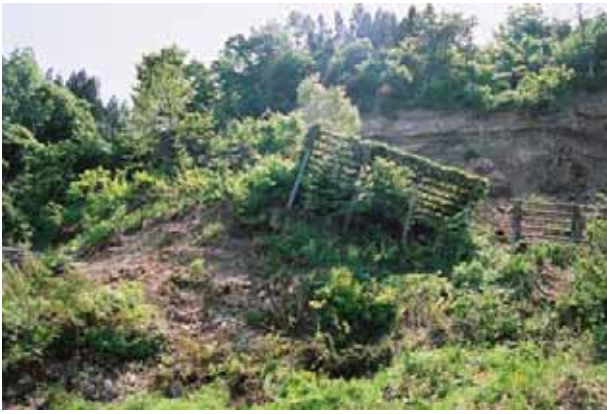
写真 3.4-5 崩土と共に崩落した予防柵(旧山古志村 05.5.31)

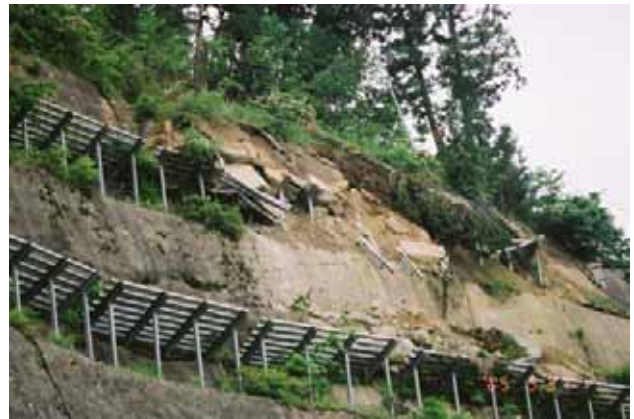
写真 3.4-8 倒壊した道路上の予防柵 (旧山古志村 05.5.31)

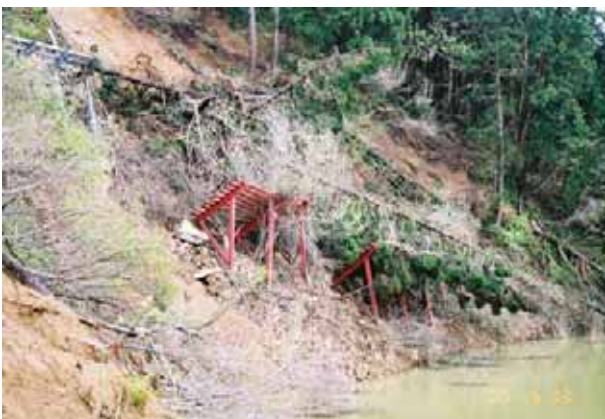
写真 3.4-6 表層崩壊によりすべり落ちた予防柵
(東竹沢 05.5.13)

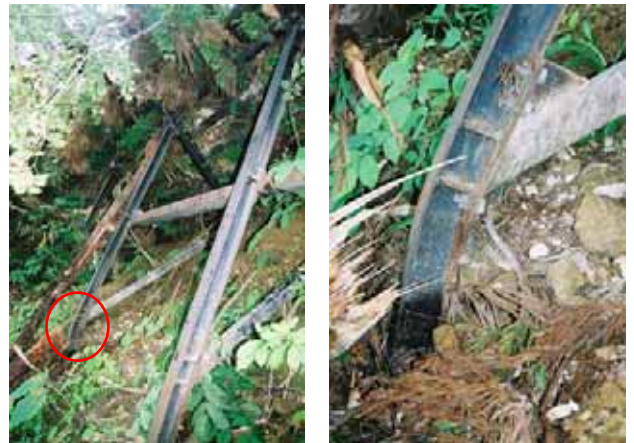
写真 3.4-9 崩土の衝突により部材が変形した予防柵
(旧山古志村竹沢) (31 地点 : 05.5.31)

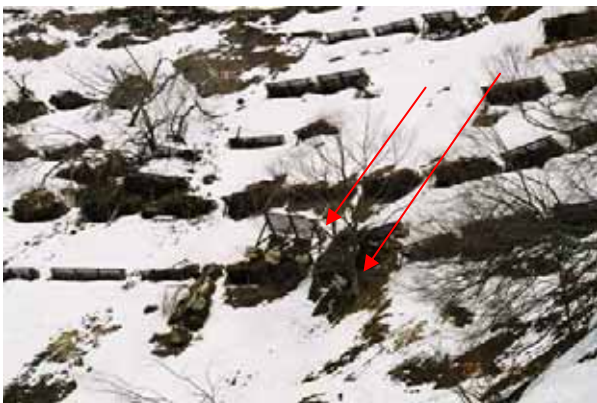
写真 3.4-7 表層崩壊により崩落した予防柵 (長岡市濁沢町)
(56 地点:05.3.27)

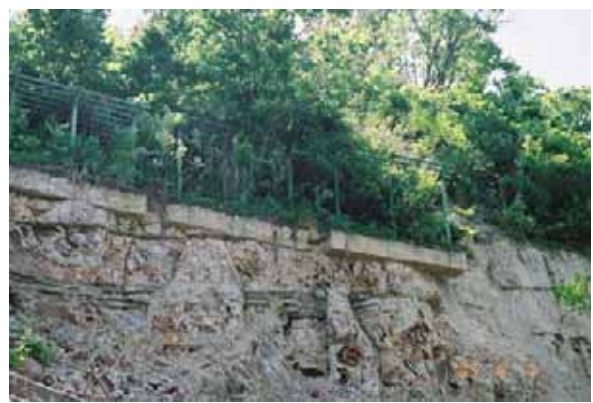
写真 3.4-10 深層崩壊により基礎が露出した予防柵
(旧山古志村 05.5.31)

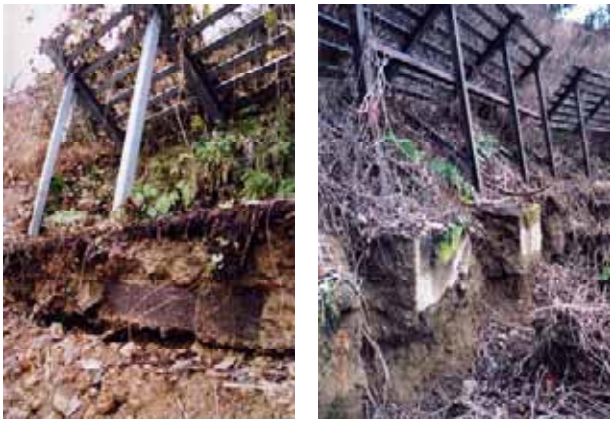
写真 3.4-11 地盤の変位により基礎が浮いた予防柵
 (旧山古志村竹沢) (左: 32地点:04.11.26 右: 31地点:05.5.31)

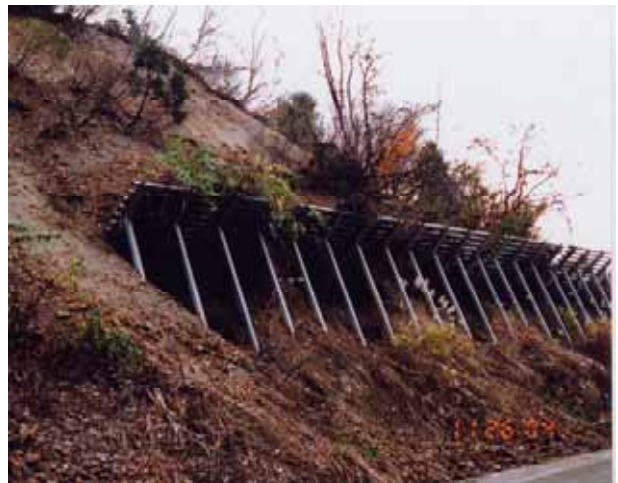
写真 3.4-14 崩土が堆積した予防柵 (旧山古志村竹沢)
 (32地点: 04.11.26)

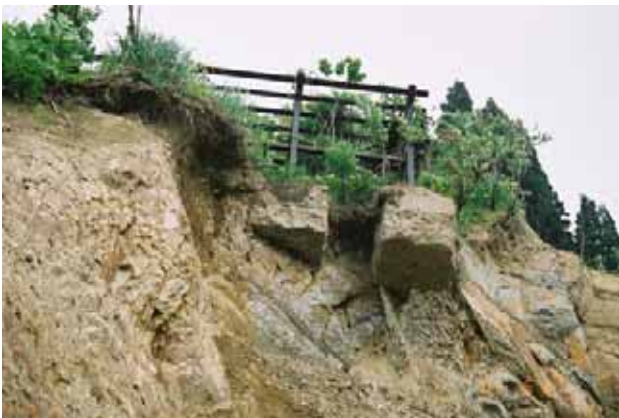
写真 3.4-12 深層崩壊により基礎が浮いた予防柵
 (旧山古志村竹沢) (31地点:05.5.31)

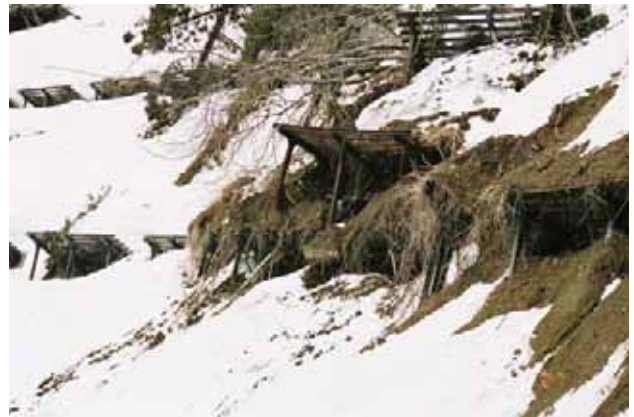
写真 3.4-15 崩土に埋まった予防柵 (長岡市濁沢)
 (56地点: 05.3.27)

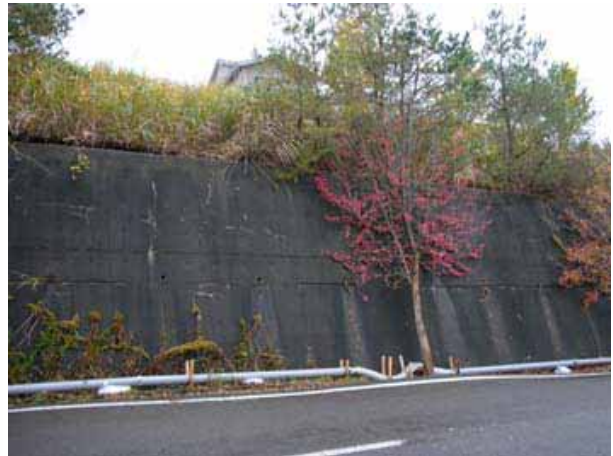
写真 3.5-1 擁壁の割れ目から流出する地下水 (高町団地) (66 地点 : 04.10.31)

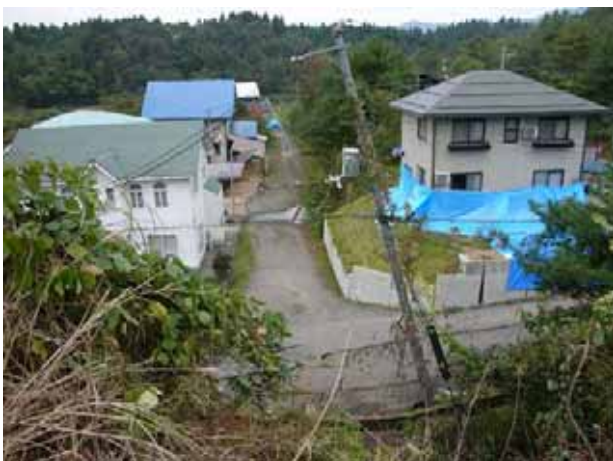
写真 3.5-3 鶴ヶ丘団地における谷埋め盛土地すべり
(04.10.30)

この地区は、幅の広い谷の中に造成された住宅地（一部、別荘）である。谷の側壁の片盛土（ため池の南岸）とため池の上流側の谷埋め盛土が地すべり的に変動した。15戸が危険家屋（赤紙）の指定を受けると共に、谷埋め盛土の12戸は唯一の進入路が地すべりで破壊され、孤立した。盛土は魚沼層起源の緩い粘性土である。ため池の堰堤は、七月の台風災害で損傷していたが、応急修理によって池の水位は保たれていた。したがって、盛土内の高い地下水位が地すべりの原因となった可能性が高い。

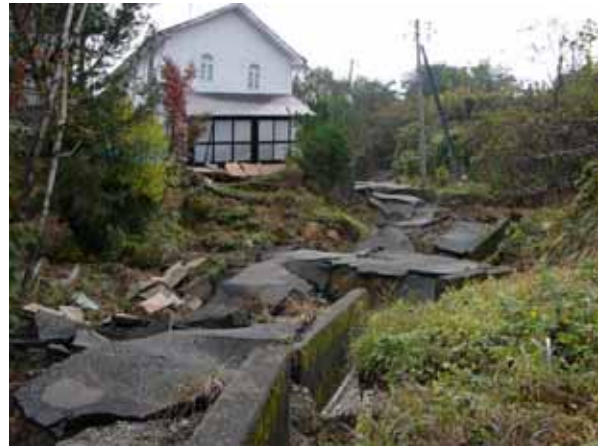
写真 3.5-4 谷埋め盛土地すべりの末端部（鶴ヶ丘団地）(04.10.30)

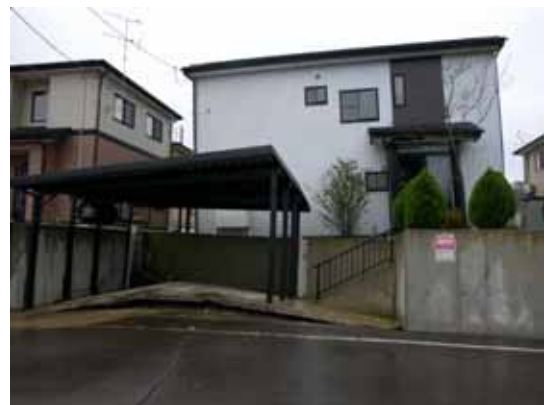
写真 3.5-6 地盤沈下によって傾斜した住宅（長岡ニュータウン）

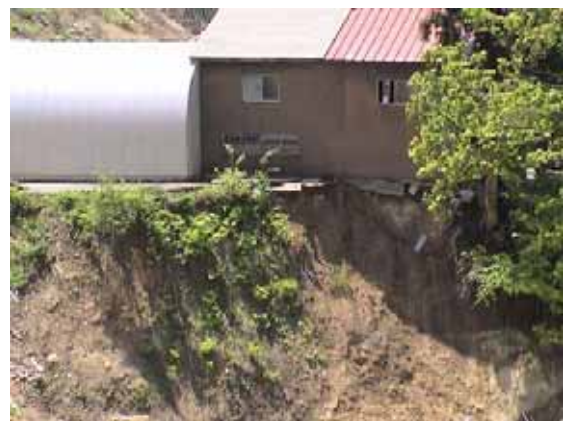
写真 3.5-9 川沿いの急崖部の基礎地盤が崩壊。2006年12月にもまだ復旧工事に取りかかっていなかった。(31地点：05.5.14)

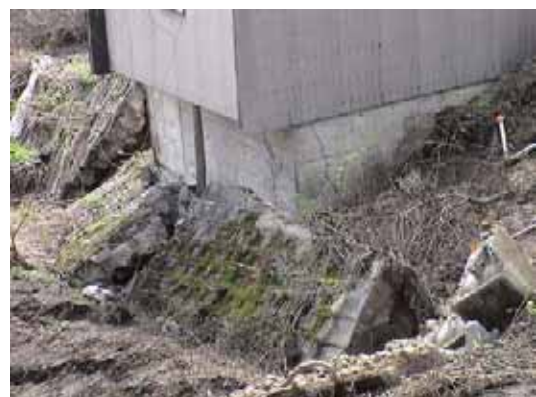
写真 3.5-8 池谷地区、道路横の急傾斜部の盛土上の構造物の被災例(23地点：05.5.14)

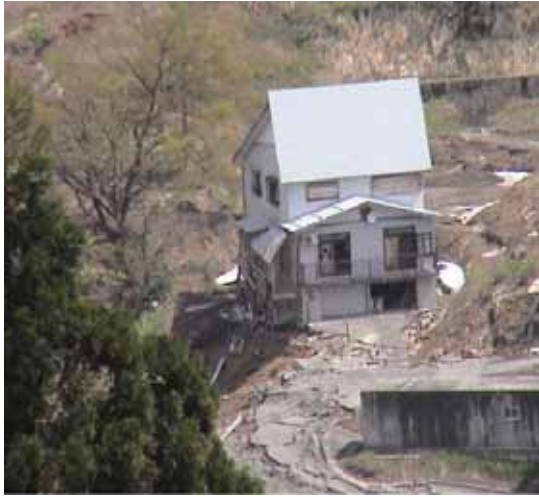
写真 3.5-10 楢木集落内の斜面肩部の崩壊
(05.5.14)

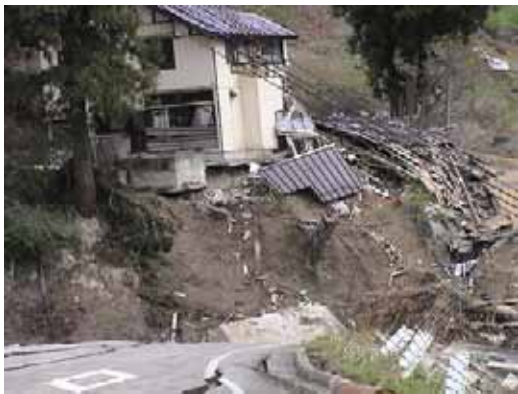
写真 3.5-11 池谷地区家屋. 盛土部の崩壊
(23 地点 : 05.5.14)

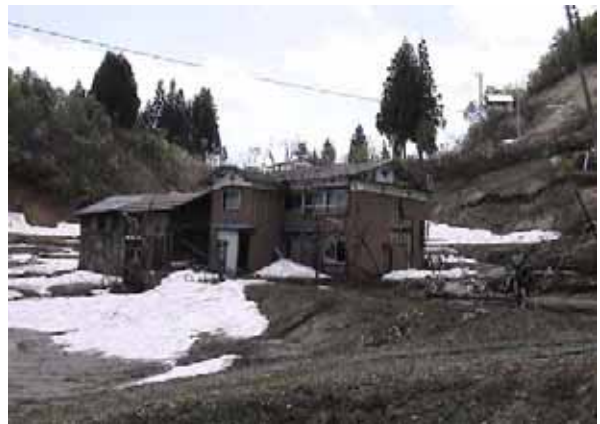
写真 3.5-13 池谷地区. 左側の水田が沢埋め土砂部. 家
屋は大きく変状している. (23 地点 : 05.5.14)

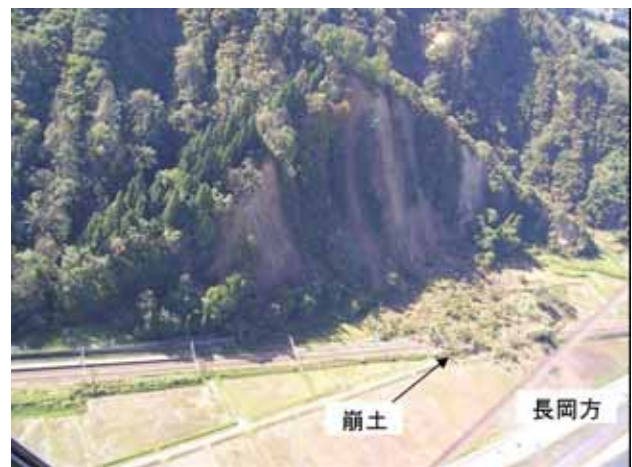
線路左側の古い崩落崖をもつ斜面が延長約 300m、高さ 80m にわたり表層崩壊をおこした(図 3.6-2)。崩土は流動性に富み、崩壊地点と線路までの離麓距離約 100m を越えて並行して走る国道 17 号線まで達した(写真 3.6-1、写真 3.6-2)。

写真 3.6-1 斜面表層崩壊全景(62 地点: JR 東日本提供)

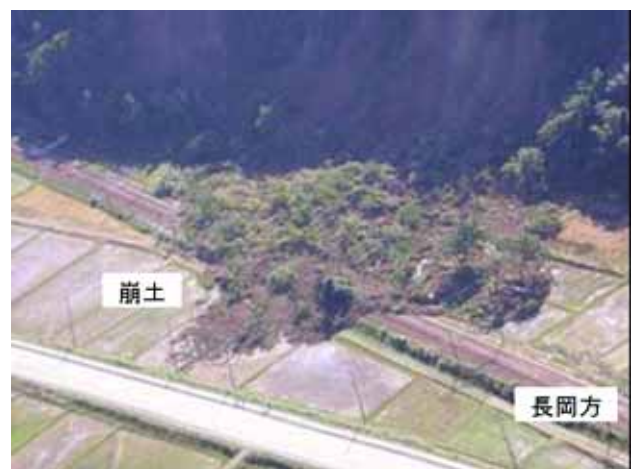
写真 3.6-2 斜面崩壊による崩土の到達状況(62 地点: JR 東日本提供)
