新潟県中越地震の斜面複合災害のモニタリングに関する研究
—メカニズム，維持管理，景観，生態系，廃棄物等の
総合的斜面工学からの検討—

(土木学会 平成 17 年度重点研究課題)

平成 18 年 3 月

社団法人 土木学会
地盤工学委員会 斜面工学研究小委員会

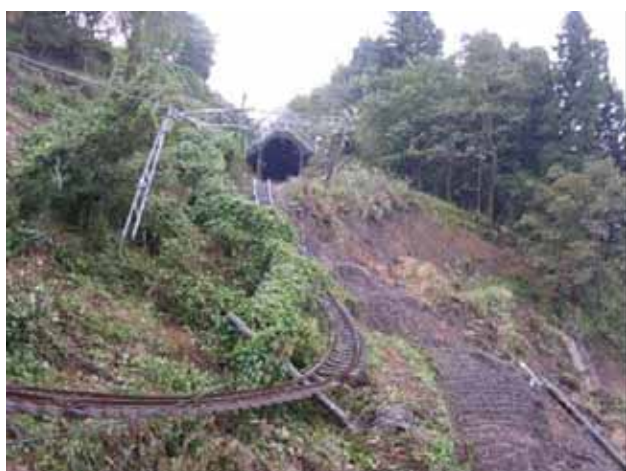
当該地域の地質は, 基盤が泥岩であり, 上層に段丘堆積物が堆積し, その上部の盛土が崩壊した. 被災後の露頭では, 信濃川に向かう流れ盤と, 堆積構造に直交した開口亀裂が見られた.

写真 3.6-3 盛土崩壊の状況(61 地点: JR 東日本提供)

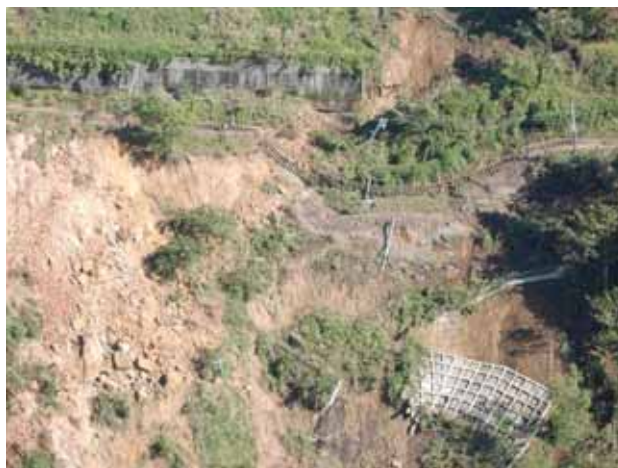
その他, 天王トンネル出口付近の下り線の左側斜面の流れ盤に沿った崩壊, 上り線の天王トンネル上部の押さえ盛土で崩壊が発生した.

写真 3.6-4 上越線下り線の盛土崩壊
(60 地点: JR 東日本提供)

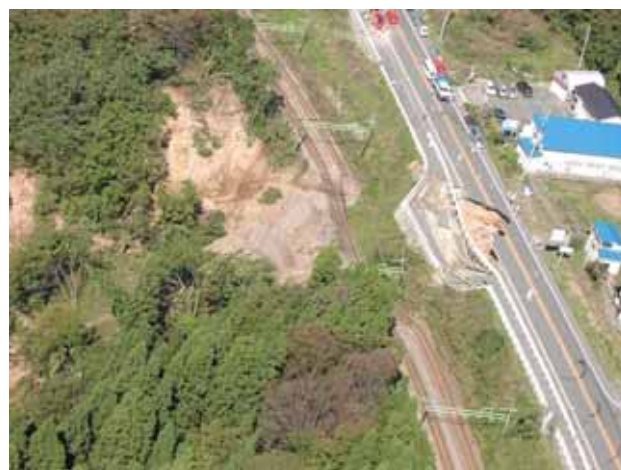
上・下線の盛土が延長約 68m, 高さ約 4.5~12m にわたり崩壊し, 約 9,000m³ の崩土が流出した. 斜面中腹の重力式擁壁も崩土に巻き込まれ転倒・倒壊し, 斜面下方へ押し流された(写真 3.6-5). 当該箇所では, 上越線に並行して走る国道 17 号線の盛土および土留擁壁も同様に崩壊した. 当該箇所は, 信濃川へと注ぐ石田川の溜まり池をのり尻とした比高約 40m の谷渡り盛土区間で, 基盤は中粒砂岩からなり, 上層に割れ目の多いシルト岩が堆積し, その上部の盛土(礫混じり砂質土)が崩壊した. 被災後に出現した露頭から, 信濃川に向かう流れ盤であることが確認できた.

写真 3.6-5 盛土崩壊の状況(59 地点: JR 東日本提供)

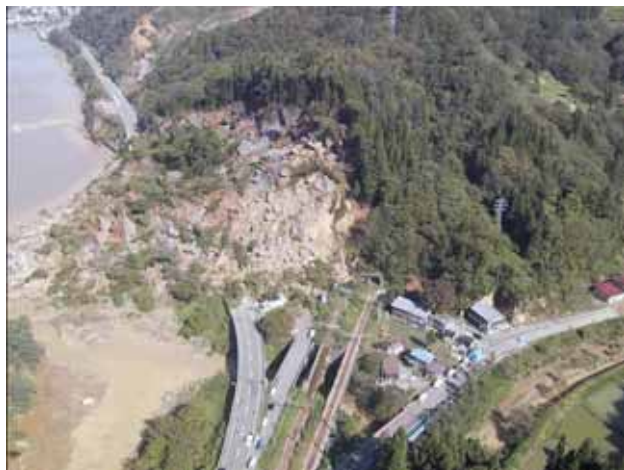
トンネル上部斜面が, 信濃川方向に大きく崩壊し, 崩土により榎峠トンネル下り線坑口が埋没した(図 3.6-3, 写真 3.6-6). 崩壊した斜面は, 砂岩泥岩の互層からなり, 表層近くには強風化した泥岩層が存在し, 信濃川へ

向かう流れ盤構造を呈する。崩土は鉄道敷地内だけでも約 3,000 m³に達した。

写真 3.6-6 榎峠トンネル上方の斜面崩壊全景
(47 地点：JR 東日本提供)

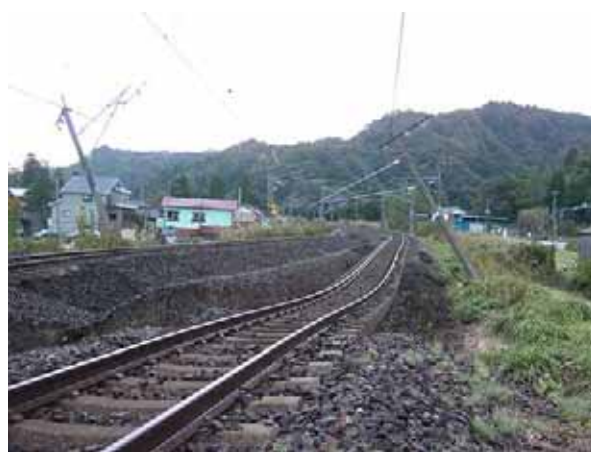
沖積層の砂礫上に築上された盛土からなる区間で、延長約 300m、高さ約 3～5m にわたり盛土の陥没・崩壊が発生し、約 2,500 m³の崩土が流出した。この盛土崩壊により、架線柱や信号柱等の鉄道構造物に傾斜が生じた(写真 3.6-7)。

写真 3.6-7 盛土崩壊(JR 東日本提供)

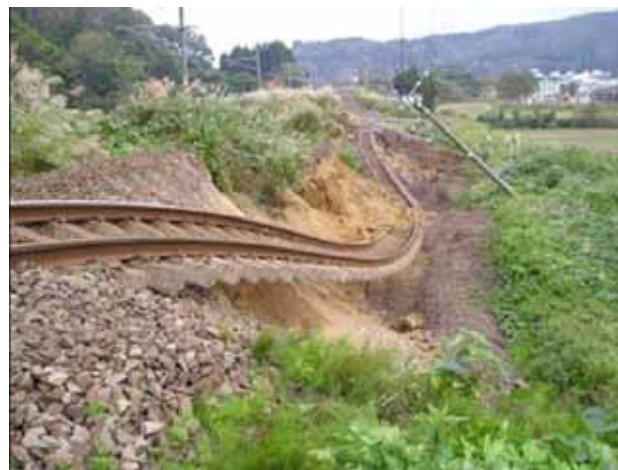
沖積層の砂礫上に築上された腹付け盛土(礫、シルト質細砂等)区間で、延長約 150m、高さ約 10m にわたり盛土崩壊し、約 10,400 m³の崩土が流出した。のり面には格子枠工、のり尻には腰土留擁壁が施工されていたが、崩土とともに下方へ押し流された(写真 3.6-8)。

写真 3.6-8 盛土崩壊(JR 東日本提供)

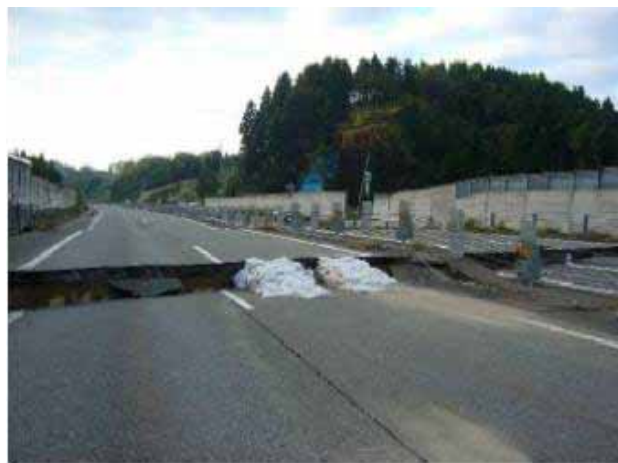
当該区間は、道路線形から本線縦断方向の地震波を受けたと考えられることから盛土本体の大規模な被害はなかった。しかしながら、盛土沈下に伴う大規模な舗装の段差や縦断方向のクラック、また、のり尻部の L 型擁壁の破損が多数発生した。

図 3.7-8 カルバートボックス部における段差

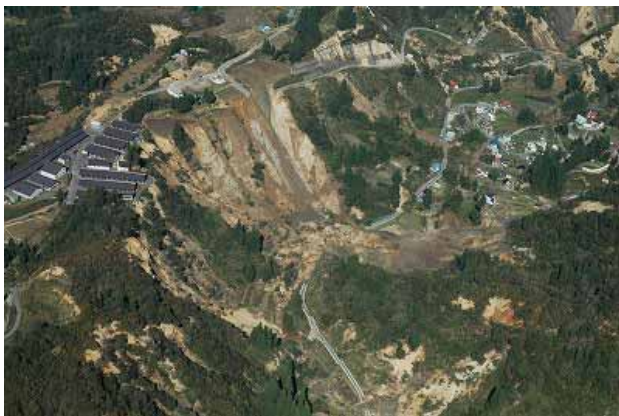
写真3.8-2 楯木地区における河道閉塞発生状況
(26地点：04.10.24, 写真提供：朝日航洋株式会社)

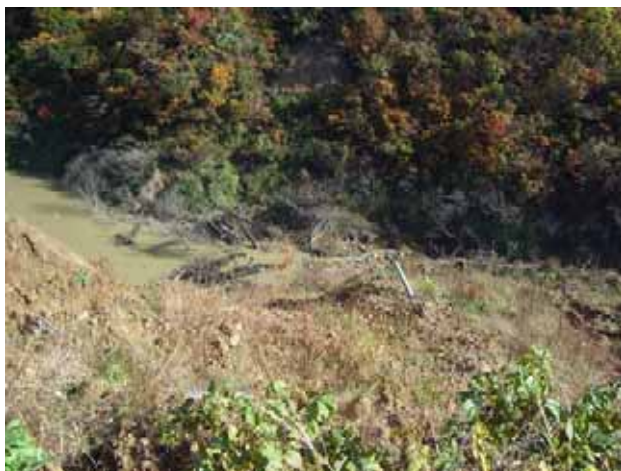
示した。河道閉塞を引き起こした原因の地すべり上部からの状況である。写真の左側が湛水部であり、閉塞部の右側が侵食を強く受けた区間である。閉塞部直下の河床侵食状況を写真3.8-4に示す。左岸側の斜面には河床から3m付近のところに土砂の痕跡が残っており、斜面にあった樹木は倒されて土砂に埋もれており、流水により侵食を受けた跡が明瞭である。写真3.8-5は河道閉塞末端の下流部の状況である。河道閉塞部から流出した土砂は、下流側に平衡勾配と考えられる勾配で急に堆積している。これらの地形の詳細は航空レーザ計測成果とも整合しており、河道閉塞の特徴とその変化を示している。これらの河道閉塞の原因となった地すべりは写真3.8-6に示すとおりである。

写真3.8-3 No. 3河道閉塞の概況
(68地点付近：05. 11. 11)

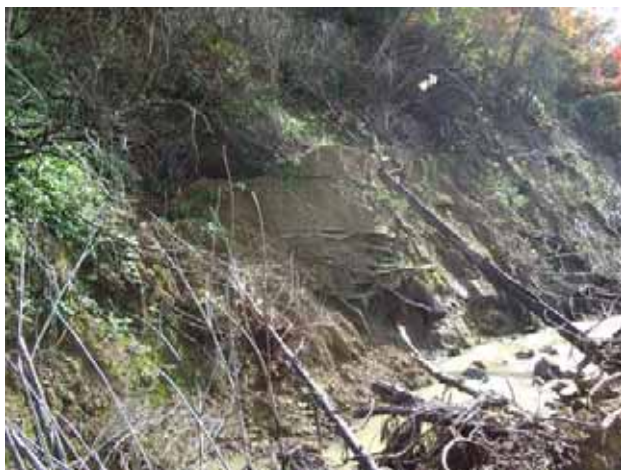
写真3.8-4 河道閉塞下流の侵食状況
(68地点付近：05. 11. 11)

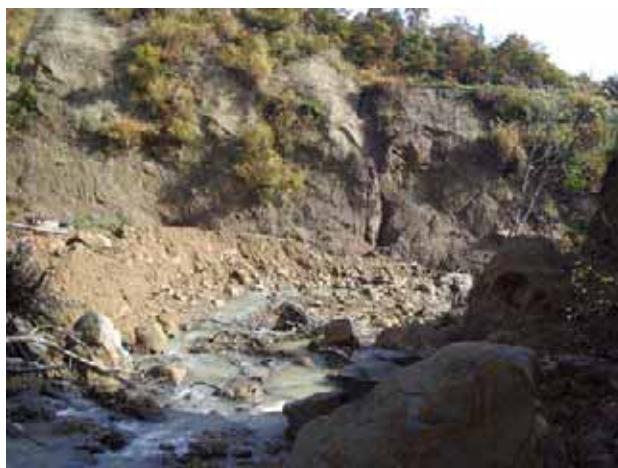
写真3.8-5 河道閉塞箇所から流出した土砂の堆積状況
(68地点付近：05. 11. 11)

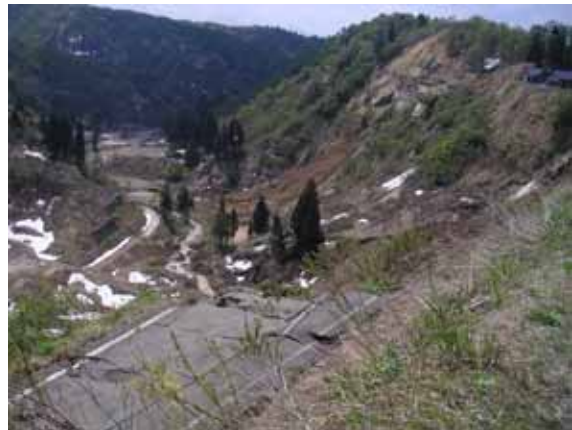
写真 4.2-4 山腹崩壊 (25地点 05.1514)

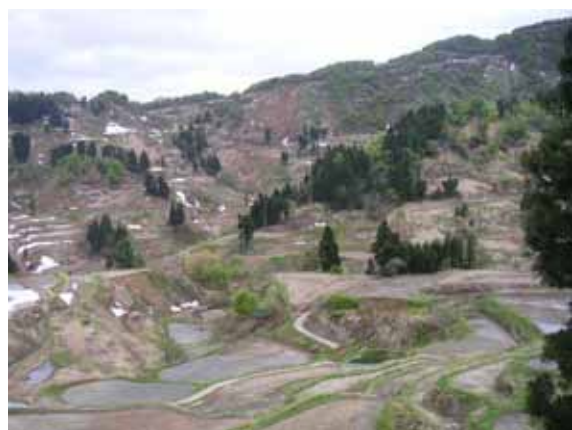
写真 4.2-6 山腹崩壊と地すべり (種荦原 05.5.14)

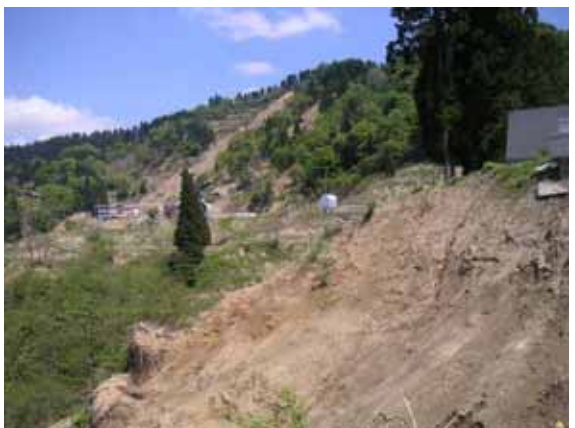
写真 4.2-7 盛土崩壊と岩盤崩壊(竹沢 05.5.14)

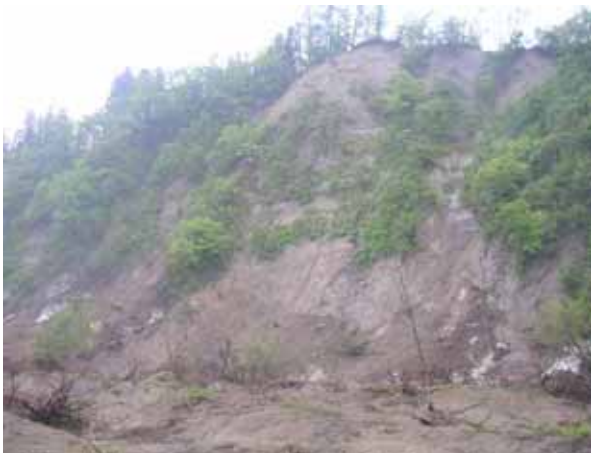
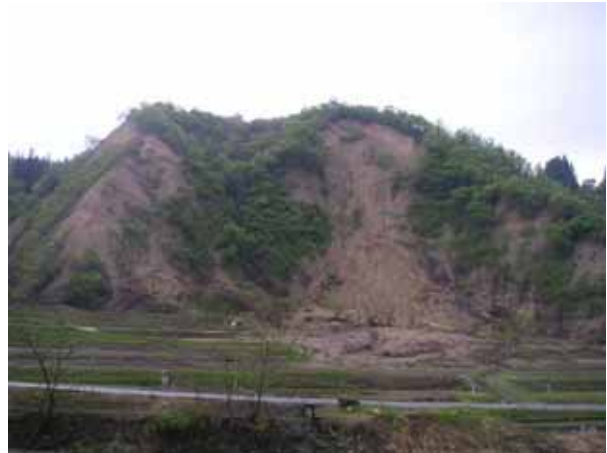
当地の景観を特徴づけるものとして、段丘崖がある。隆起面の裾が河川により削り取られ急崖となった段丘崖には中低木が密に繁茂していたが、この部分が地震により剥落し表層崩壊が発生している。崩落界面

は、風化土層と硬質な地山の境界と考えられ、樹木根

系もろとも崩落していることが特徴的である。

写真 4.2-9 段丘斜面崩落 (北堀之内 05.5.15)

写真 4.2-10 段丘斜面崩落 (北堀之内 05.5.15)

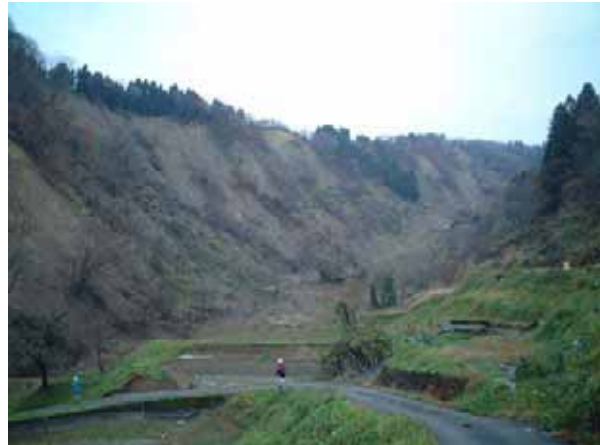
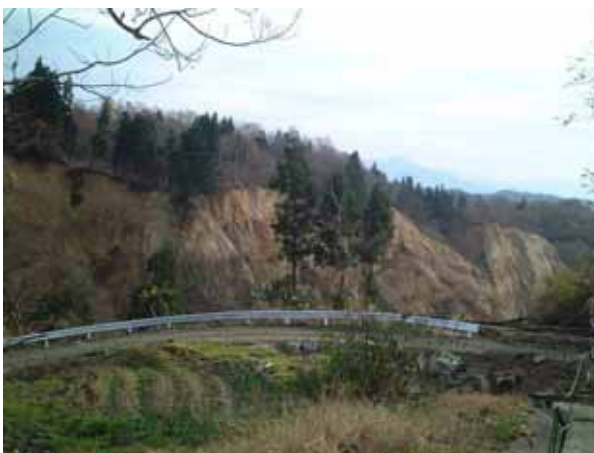
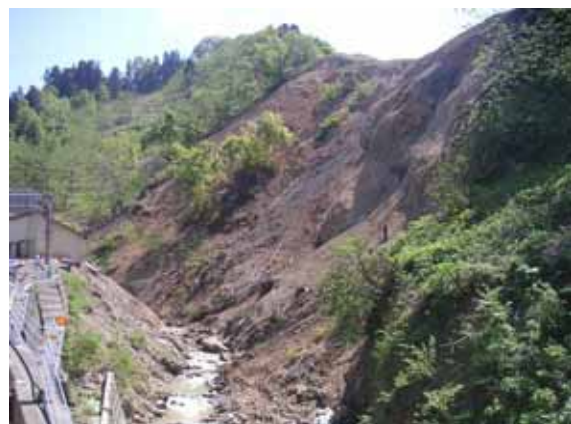
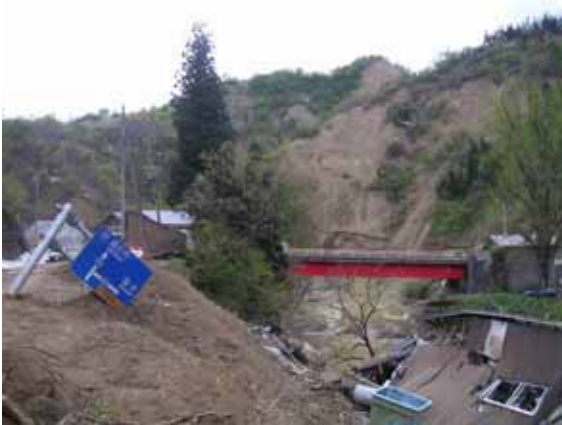
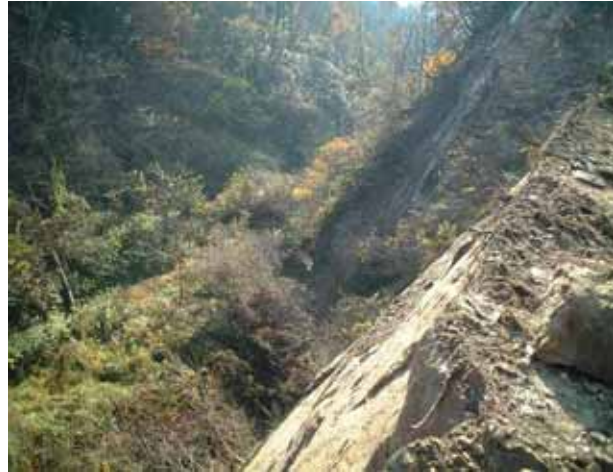
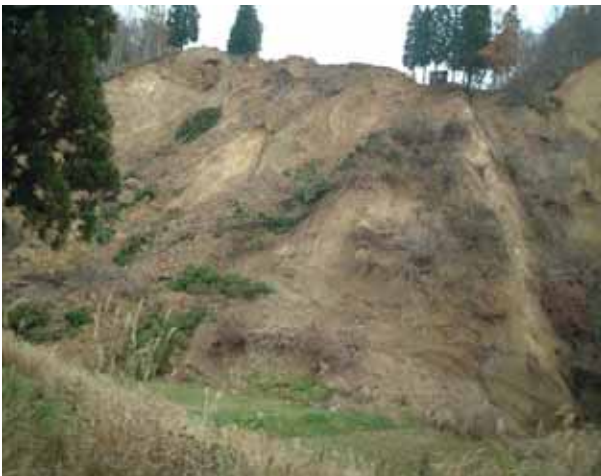
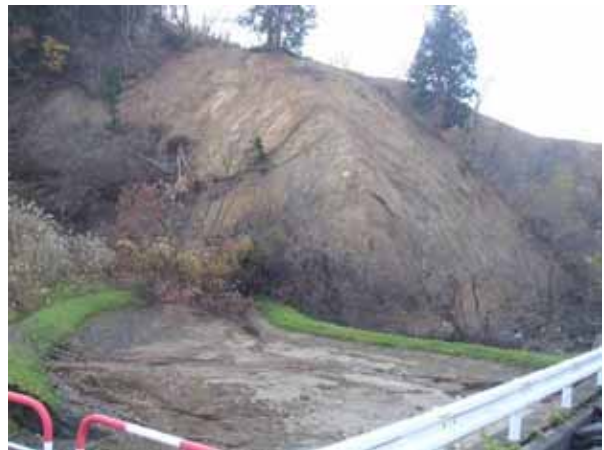
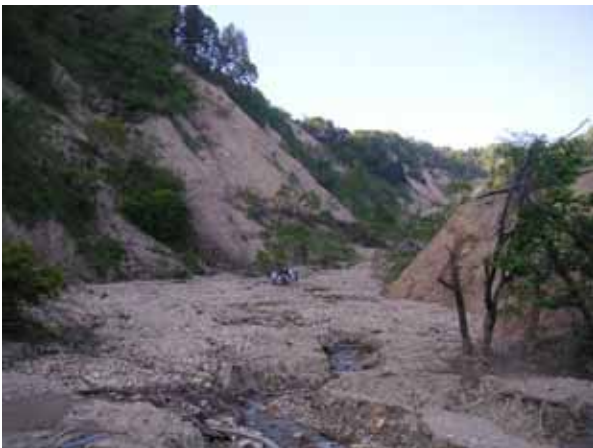
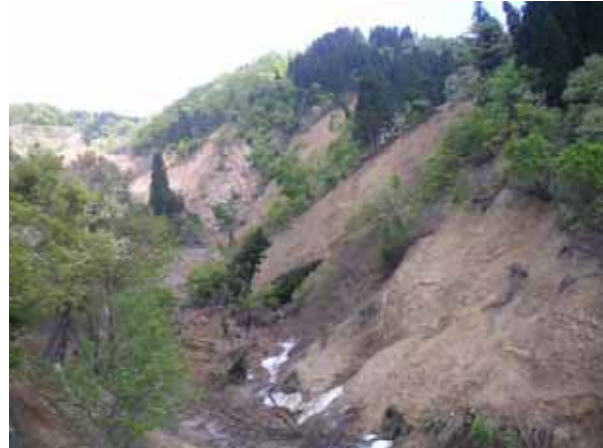
河川に近接する急崖は、現在進行中の侵食谷であるが、この部分の風化土層には中低木が侵入・定着し繁茂していた。この風化土層が地震力により剥落し、河川に崩落している。

写真 4.2-12 河川斜面表層崩壊 (43 地点 小栗山 04.11.28)

写真 4.2-13 河川斜面表層崩壊 (大久保 05.4.26)

写真 4.2-14 河川斜面表層崩壊 (小栗山 05.5.10)

写真 4.2-15 河川斜面表層崩壊 (十二平 05.12.12)

写真 4.2-16 河川斜面表層崩壊 (白岩 04.11.26)

写真 4.2-17 河川斜面表層崩壊 (小栗山 04.11.26)

写真 4.2-18 河川斜面表層崩壊 (小栗山 04.11.26)

写真 4.2-19 河川斜面表層崩壊 (小栗山 05.5.15)

写真 4.2-20 河川斜面崩壊 (大久保 05.5.14)

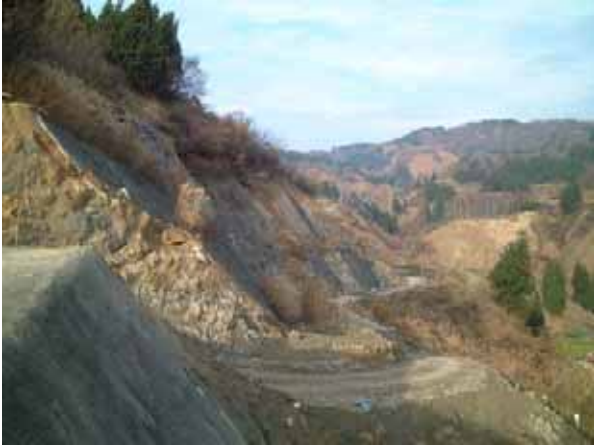
写真 4. 2-21 モルタル吹付面の崩落と表層崩壊(池谷04.11.26)

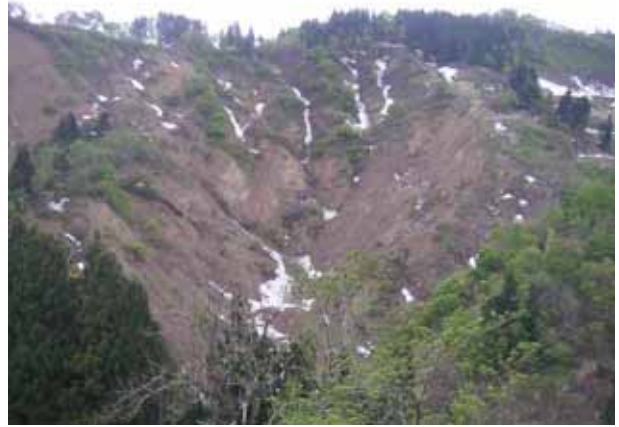
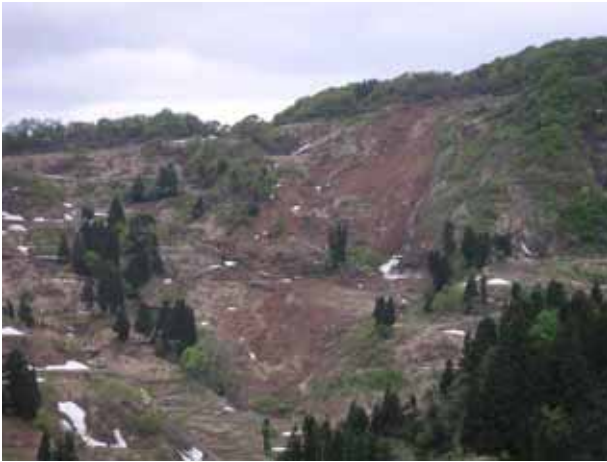
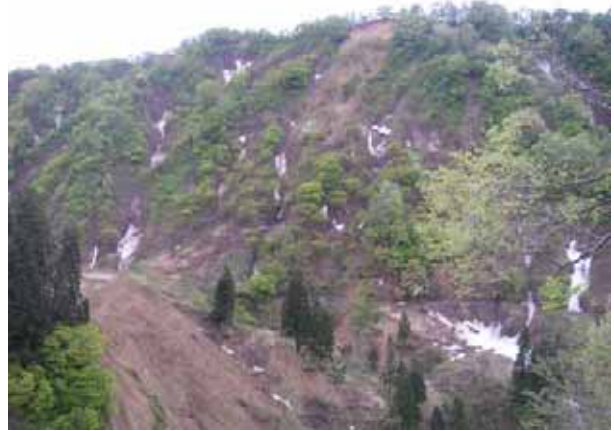
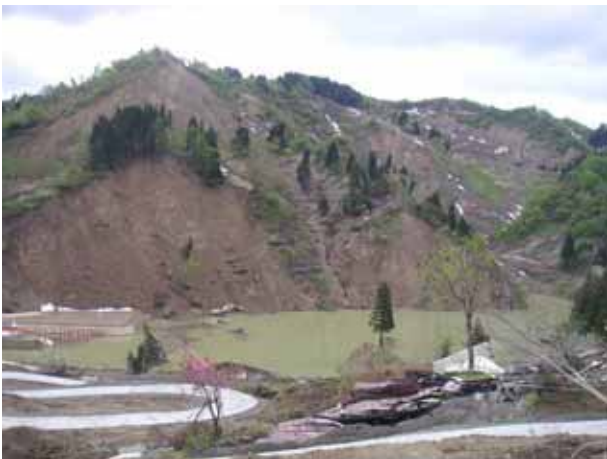
山腹斜面で表層崩壊が発生した箇所は急勾配で雪崩の影響を強く受ける場所と推定され、中低木の繁茂していた部位と見なすことができる。この中低木の根

系が伸長していた下部が界面となり根系・土砂もろとも崩落している。また、斜面上部、尾根筋と接する肩部は深い土層が発達していたものと見られ、肩部に生育していたスギなど高木が表層崩壊に巻き込まれ崩落している。

写真 4. 2-22 山腹斜面表層崩壊(寺野05.5.16)

写真 4. 2-23 山腹斜面表層崩落 (種芋原05.5.16)

写真 4. 2-24 山腹斜面表層崩落 (種芋原05.5.16)

写真 4. 2-25 山腹斜面表層崩落 (寺野05.5.16)

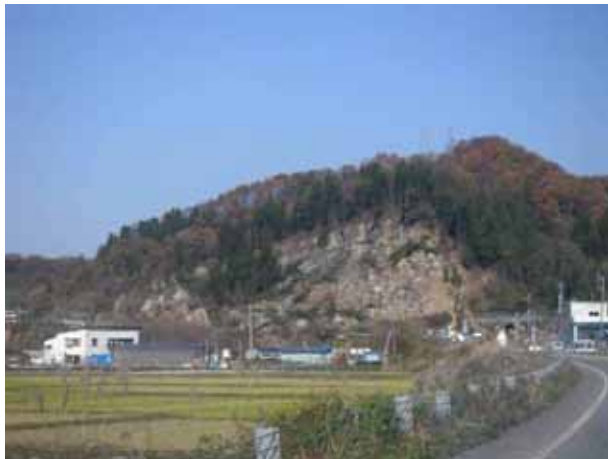
泥岩が箇所は岩盤すべりが発生し、地上に生育する

写真 4. 2-27 岩盤崩壊 (妙見トンネル 04.11.26)

樹木もろとも崩落している。比較的規模が大きく、景観を阻害する要因となっている。

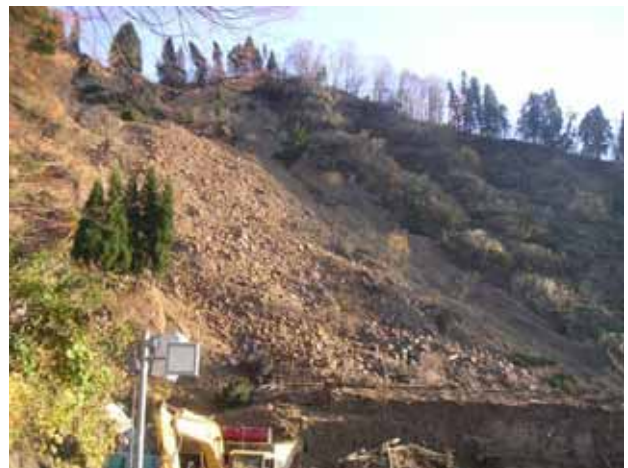
写真 4. 2-28 岩盤崩壊 (羽黒山トンネル31地点 04.11.26)

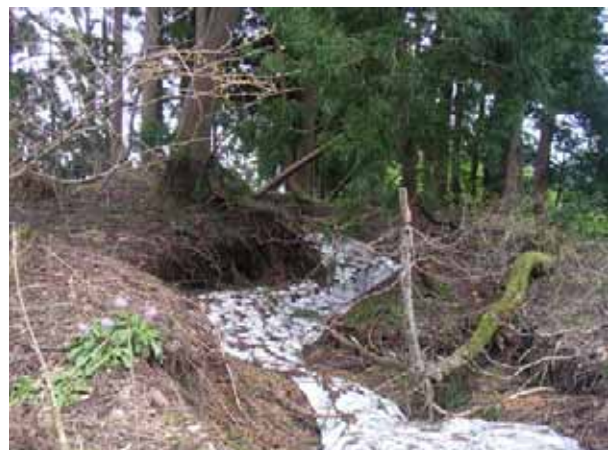
が生ずるため景観の悪化を招くとともに、地山表層の侵食が発生しやすい状態となっている。また、スギ植林地を含む崩壊地では、崩壊地周辺の地山に緩みが発生し、樹木と樹木の間に割れ目が発達する箇所が認められ、融雪水や集中豪雨による雨水が浸透しやすい状態となっており、崩壊部の拡大が引き続くものと予想される。樹木根系が発達し、根系緊縛力が発揮されるまで注意を要する。

写真 4.2-38 根株間の割れ目の残雪 (尼谷地 05.5.16)

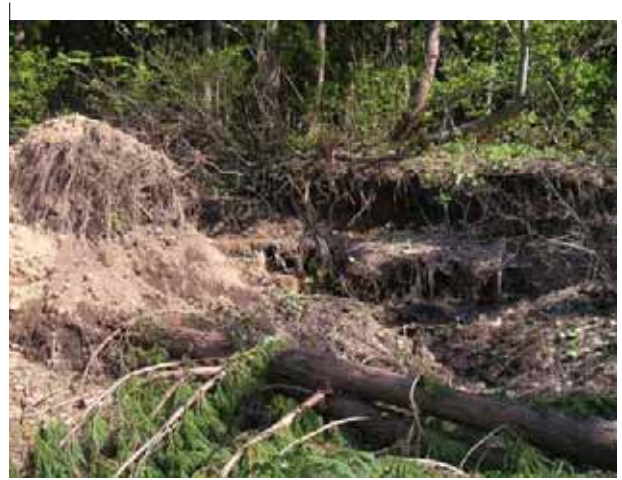
写真 4.2-40 根系の緩み箇所(小栗山41地点 05.5.28)
融雪水による侵食により転倒・崩落が進行している

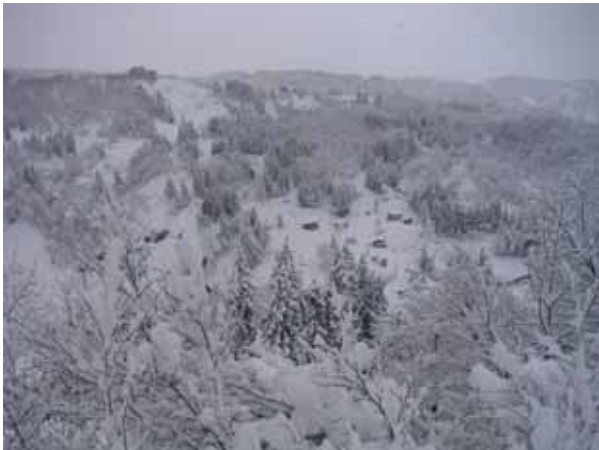
写真 4. 2-41 表層崩壊箇所 小栗山 05.12.11)

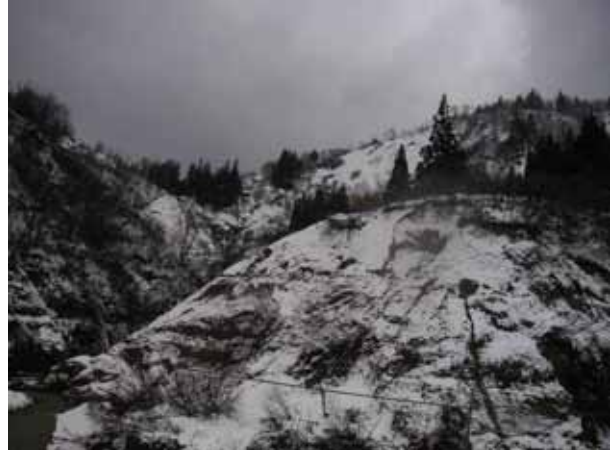
写真 4. 2-42 表層崩壊箇所 (小栗山 05.12.10)

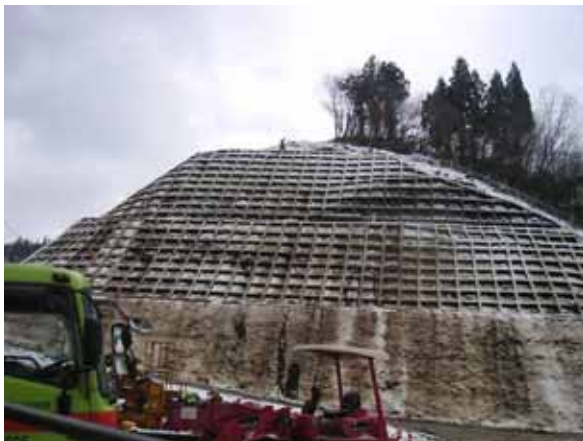
写真 4. 2-51 吹付枠工 (寺野 12 地点 05.12.10)

斜面復旧対策工として吹付枠工が多用されている。これにより、幾何学的な格子状の平面的な法面景観が形成される。早期の樹林化・自然回復が望まれることから、導入植物の吟味が必要である。

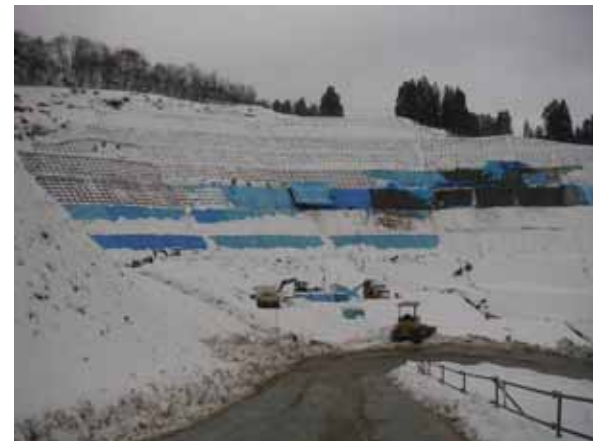
写真 4. 2-52 吹付枠工 (寺野 11 地点 05.12.10)

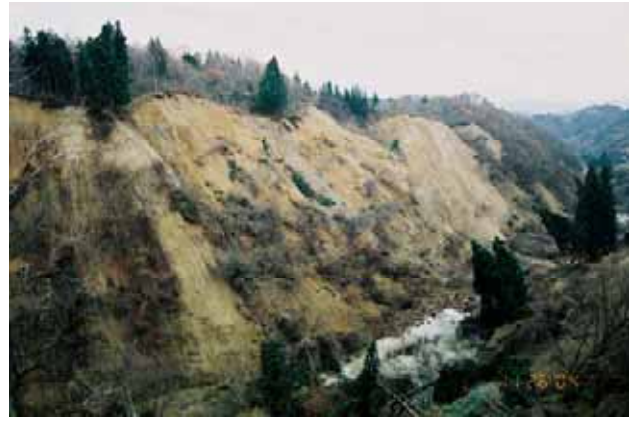
写真5.1-5 急斜面の広葉樹低木林に発生した表層崩壊
(旧山古志村大久保) (28地点:04.11.26)

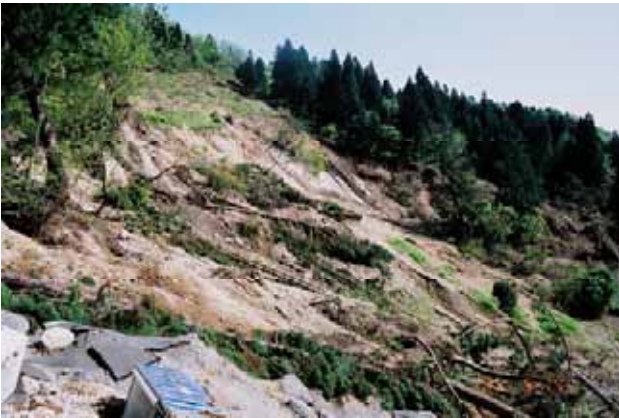
写真5.1-3 緩斜面(流盤)の地すべりの再滑動により
崩壊したスギ林(小千谷市小栗山)。(41地点:05.5.4)

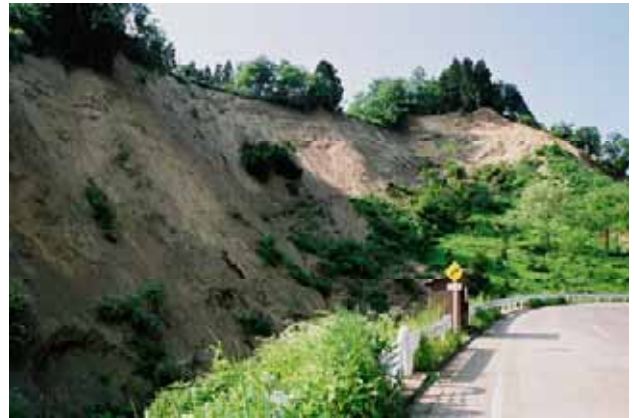
写真5.1-6 急斜面の広葉樹低木林に発生した表層崩壊。
(小千谷市首沢) (05.6.1)

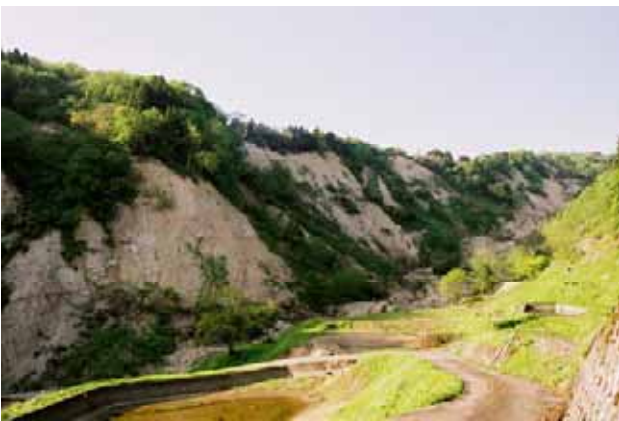
写真5.1-4 急斜面(受盤)の広葉樹低木林に発生した
表層崩壊(小千谷市小栗山)。(43地点:05.5.14)

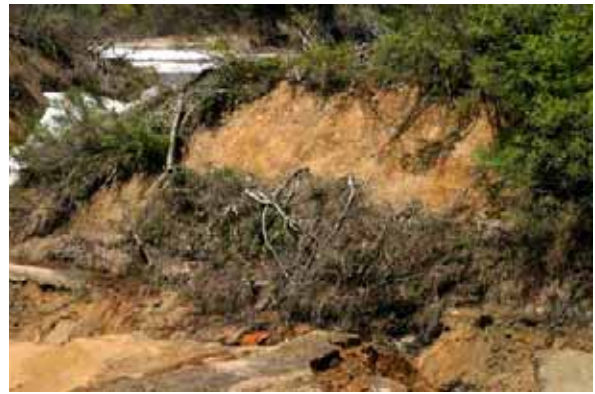
写真5.1-11 崖地辺縁部の植生が滑落，冬の積雪で枯死している例。土砂の崩落量は少ない。
(旧山古志村東竹沢43地点：05.5.14)

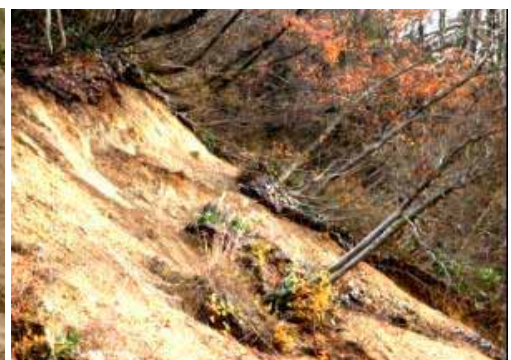
写真5.1-12 単木あるいは樹林塊となって滑落している例。樹林はそのまま生存。(小千谷市小栗山 04.11.26)

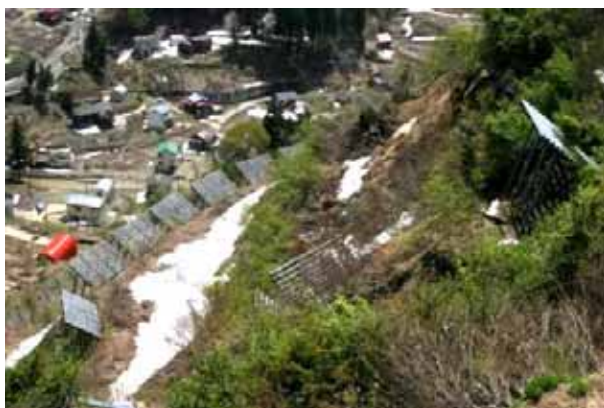
写真5.1-14 雪崩常習地の既存の急傾斜地。小規模な表層崩壊にとどまっている。（旧山古志村東竹沢05.5.14）

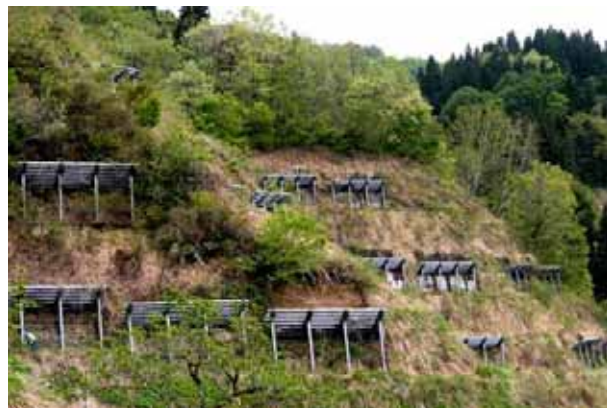
写真5.1-15 雪崩防止柵が設置された既存急傾斜地。小規模な表層崩壊にとどまっている。（東竹沢05.5.14）

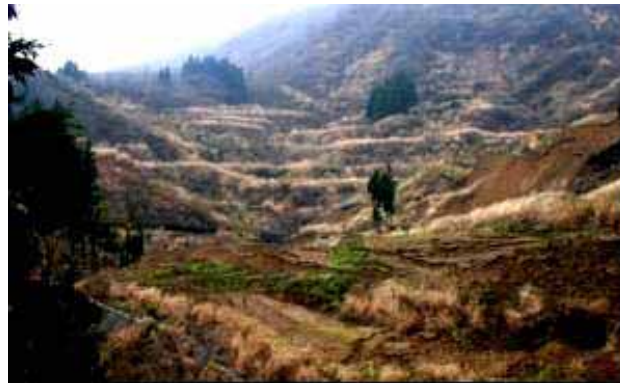
写真5.1-17 深層崩壊した棚田地帯。立木はほとんどなく土手のススキが目立つ。（旧山古志村種芋原尼谷地 04.11.16）

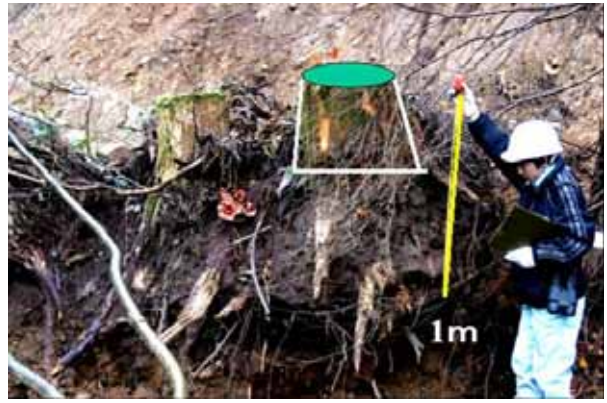
崩落したスギの根塊と土塊の大きさを計測した結果、直径 150-200 cm、深さは 70-150 cm 程度と浅いものであった。実際の根茎は約 2 倍弱の長さには達しているが、根茎はせん断されていた。スギ人工林の樹間間隔は数メートル以上あることから、地下の根茎は相互に重なり合うことはほとんどないことになる。

写真 5.2-2 崩落したスギの根茎 (小千谷市小栗山 04.11.15)

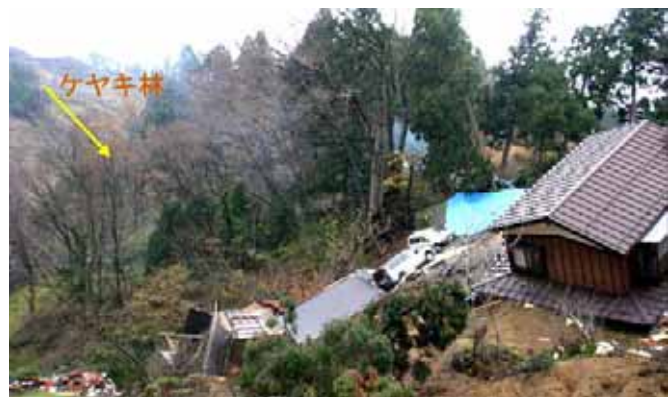
写真 5.2-8 住宅を巻き込んで滑落した濁沢地区、隣接するケヤキ林(後方左側)はほとんど無傷であった。(長岡市濁沢 55 地点 : 04.11.15)

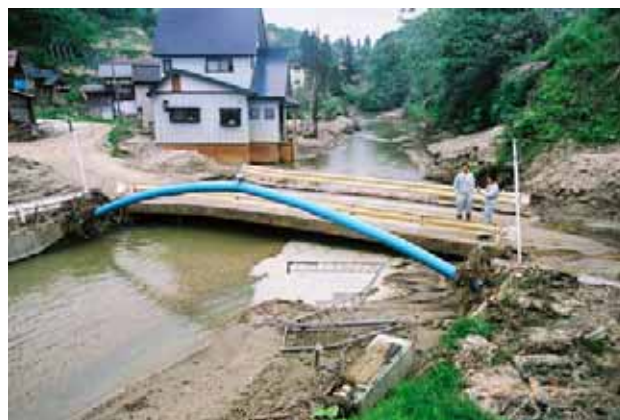
今回は、地震に起因した斜面崩壊により、森林が破壊されて、芋川等で河道を閉塞させて堰きとめを引き起こしたり、多量の土砂を流出させた(写真5.3-1,2参照)。また、土砂移動とともに、細粒土砂が浮遊して濁水が発生している(写真5.3-3参照)。したがって、土砂災害等を防止するためには、構造物の適正な配置を行うとともに森林整備により森林の持つ防災機能を回復する必要がある。

写真5.3-2 河床が上昇した芋川(旧山古志村植木集落, 05.5.31)

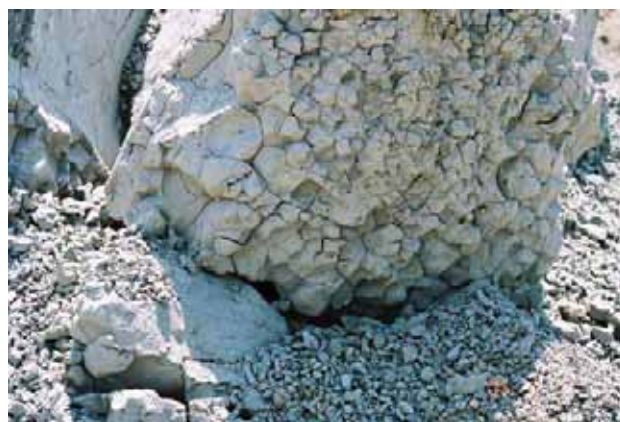
布地が多いが、こうした堆積軟岩は、乾湿を繰り返すうちに風化して土砂化しやすい(スレーキング, 写真5参照)。そのため、掘削など土工を行う際には、軟岩斜面の崩壊を防止するために、早期に緑化工を行って植生により法面を保護する必要がある。

写真5.3-5 スレーキングを受けた泥岩の岩塊

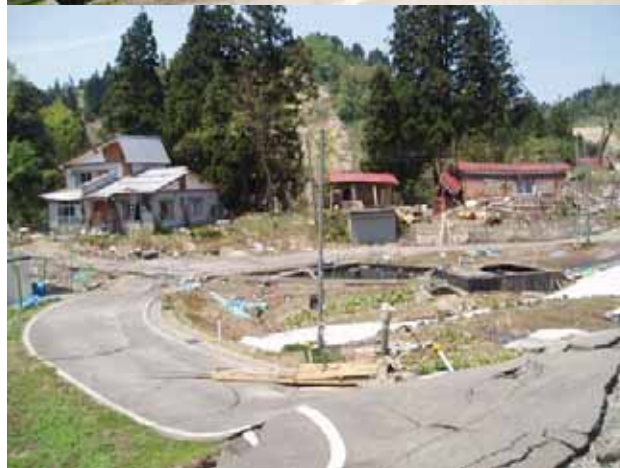
写真 6.1-6 地震発生後半年以上経過後の家屋の状況(旧山古志村) (05. 5. 21)

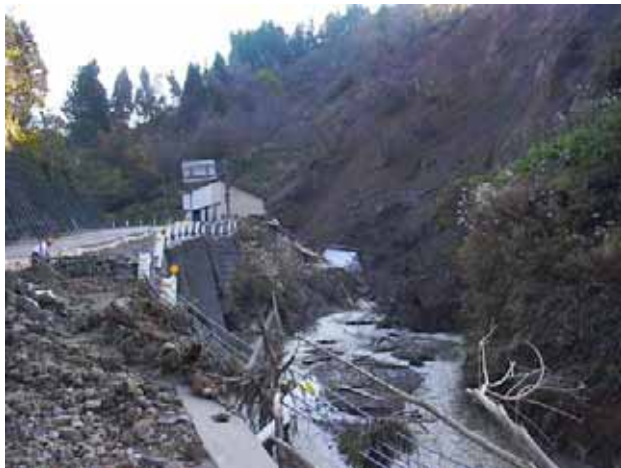
自然環境からの廃棄物の代表は、写真6.1-11に見られるような倒木や土砂である。これらも廃棄物として処理・処分されなければならないが、その処理・処分の実態については十分に把握されている状況ではないように思われる。今後は、こうした廃棄物の調査も行っていく必要があるだろう。

写真 6.1-11 崩壊によって発生した土砂や倒木
(旧山古志村) (04. 11. 23)

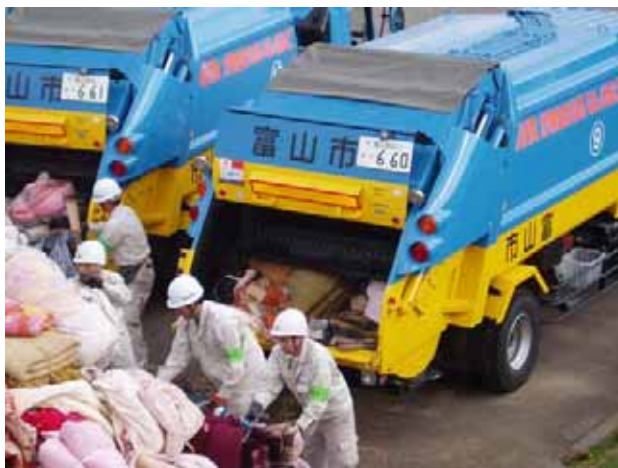
また、災害廃棄物は、一時期に多量に発生することから、自治体を持つ適正な処理・処分能力を上回ることが多く、写真 6.2-2 に見られるように、小千谷市などでは他の自治体の協力を得るなどの対応で、なるべく仮置き場の廃棄物量を減らす努力をしていた。しかし、災害の発生が 10 月下旬であったことから、災害後に冬の季節を迎え、これに伴う処理・処分作業の効率低下により、仮置き期間の長期化の可能性も十分に考えられる状況であった。実際に、若干の廃棄物は、2005 年 5 月の段階でも仮置き場に残った状況となっていた。

写真 6.2-2 小千谷市における他自治体の協力状況 (小千谷市白山運動公園) (04. 11. 24)

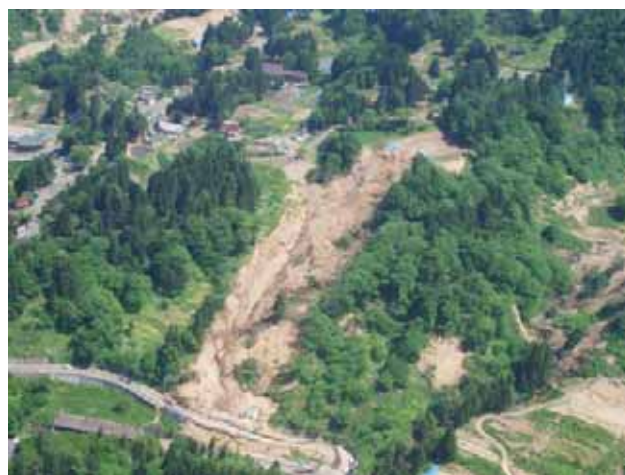
深層崩壊が発生し、国道及び県道が埋没し、朝日川に多量の土砂が流出した。国道・県道は、旧山古志村・小栗山集落（小千谷市）への重要な連絡道路であり、治山ダム、山腹工により復旧を図る計画である（直轄地すべり防止災害関連緊急事業）。

写真7.1-1 深層崩壊地の全景(小千谷市呼坂) 林野庁提供

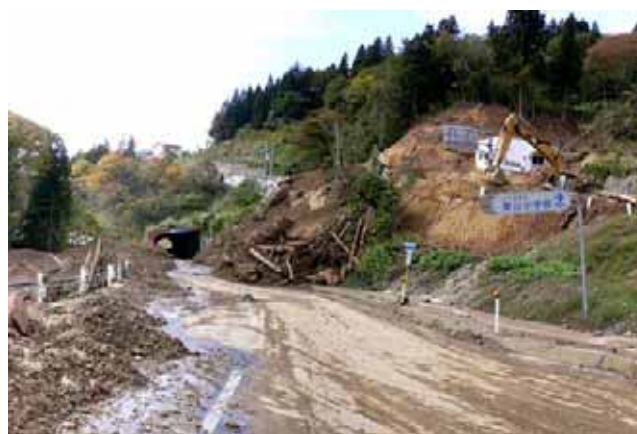
写真7.1-3 崩土の流出により国道が被災（小千谷市呼坂）
新潟県提供（45地点）

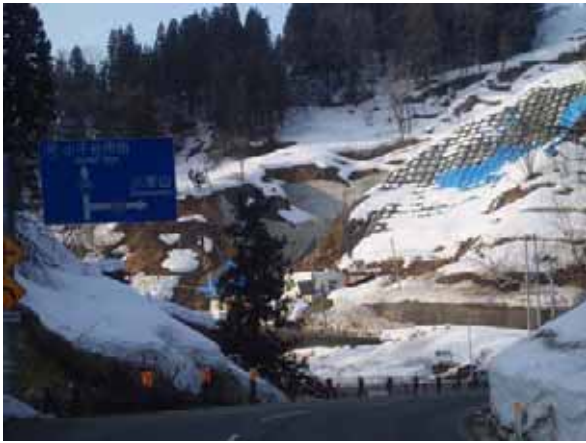
写真7.1-4 完成した治山ダム等（小千谷市呼坂）
林野庁提供（45地点：05.3）

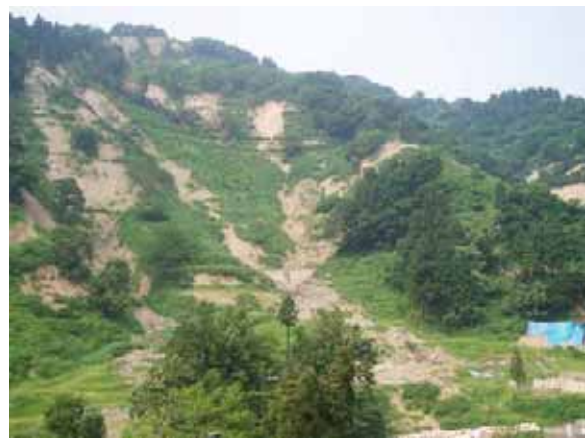
写真7.1-6 崩壊が多発した斜面（長岡市貫）林野庁提供

地震で不安定化した濁沢集落の上部斜面では、地震の影響により表層崩壊が複数発生し、なだれ予防柵が被災していたが、平成17年3月、融雪に伴い崩壊地が複数発生した。治山ダム、山腹工により復旧を図る計画である（直轄地すべり防止災害関連緊急事業）。また、被災したなだれ予防柵の補修・再設置も計画されている。

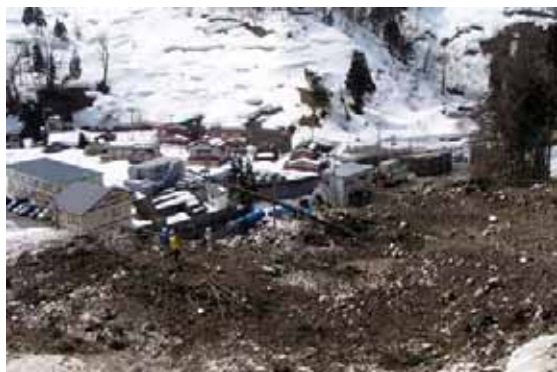
写真7.1-5 融雪期の崩壊（長岡市貫）
新潟県提供（56地点）

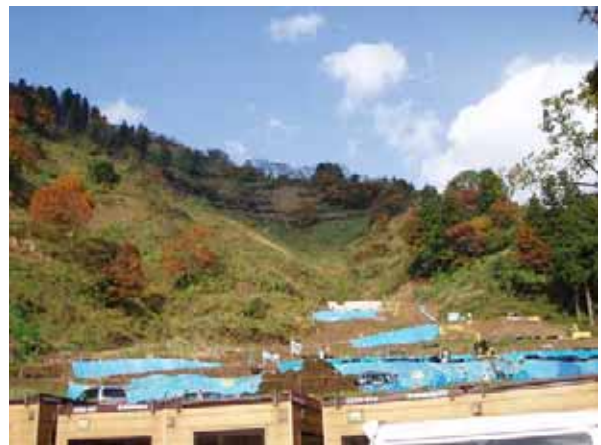
写真7.1-7 施工状況（長岡市貫）林野庁提供（56地点）

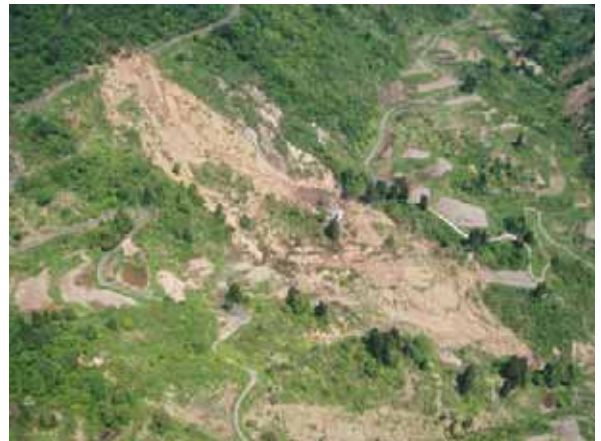
複数の表層崩壊・深層崩壊が複合して発生して大規模な崩壊地を形成している。崩土の末端は既設ダムで停止したが、上部の林道、中腹の県道が寸断されており、山腹工により復旧を図る計画である（直轄地すべり防止災害関連緊急事業）。

写真7.1-8 深層崩壊地の全景（旧山古志村風口）
林野庁提供

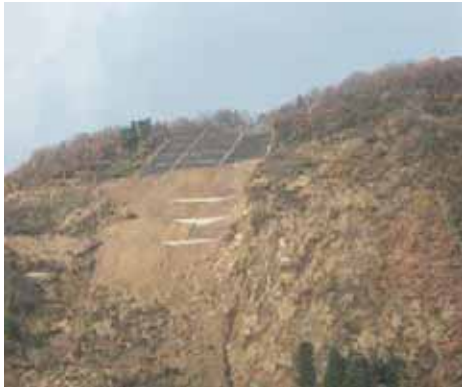
写真7.1-10 崩壊地上部の施工(旧山古志村風口)
林野庁提供 (9地点)

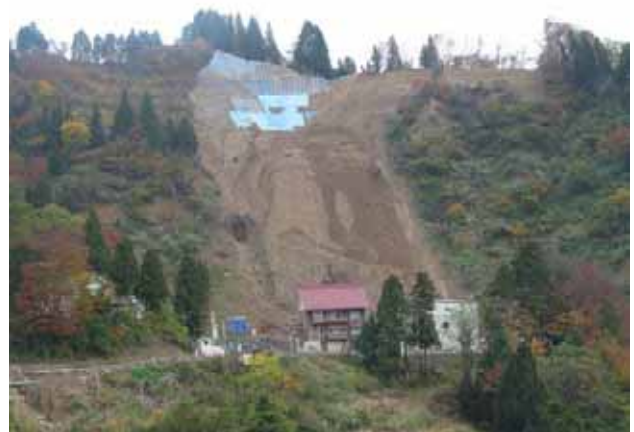
写真7.1-13 施工中の崩壊地(旧山古志村竹沢)
新潟県提供 (31地点)

県道が交差する羽黒トンネル坑口の隣接斜面に、深層崩壊が発生し、大量の崩土で県道が埋没したほか、人家2戸が全壊した。また、斜面上部に設置されていたなだれ予防柵97基のうち、43基が被災した。重要な連絡道路である県道・人家の保全のために、山腹工により復旧を図り、なだれ予防柵を設置する計画である(治山施設災害復旧事業、災害関連緊急治山事業)。

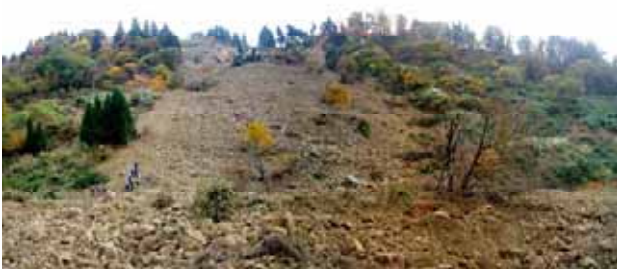
写真7.1-11 崩壊地の状況(旧山古志村竹沢)新潟県提供

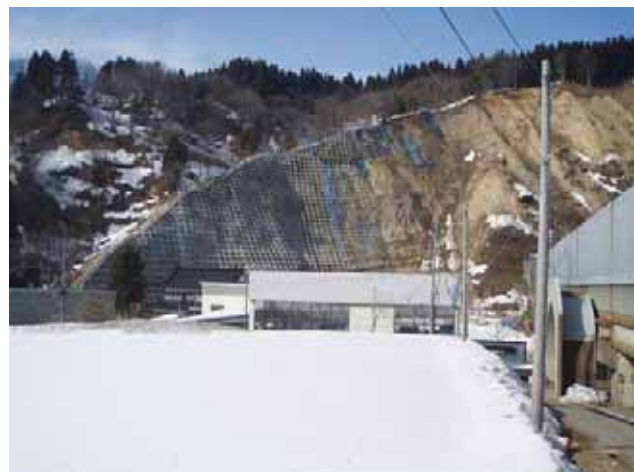
写真7.1-14 施工中の法枠工(小千谷市浦ノ山)
林野庁提供(46地点)

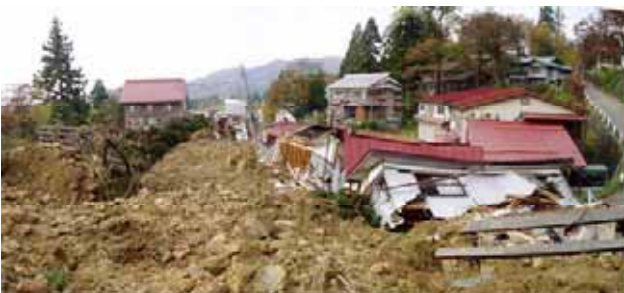
写真7.1-12 人家の被害状況(旧山古志村竹沢)新潟県提供

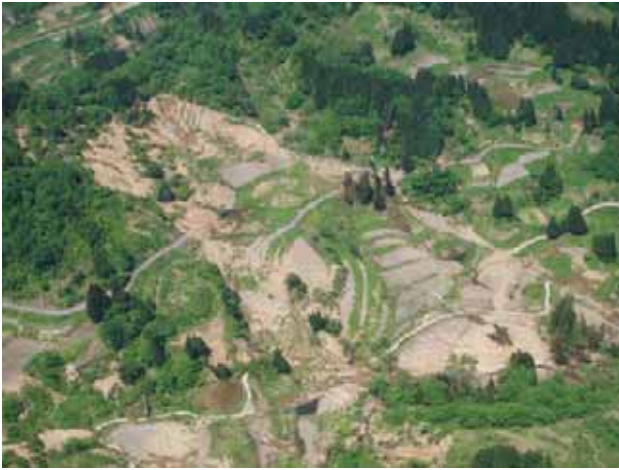
写真7.1-15 調査中の再滑動した地すべり（旧栃尾市滝之上）
林野庁提供

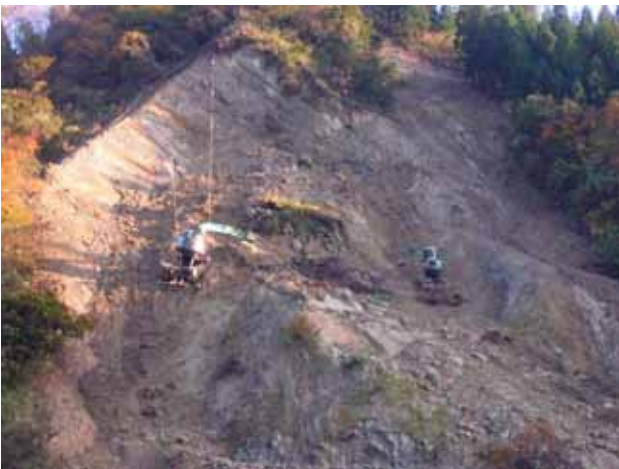
写真7.1-16 施工中の山腹工（小国町七日町）新潟県提供
急斜な深層崩壊地に対して、クライミングマシンにより不安定な土塊を取り除いている（法切工）。

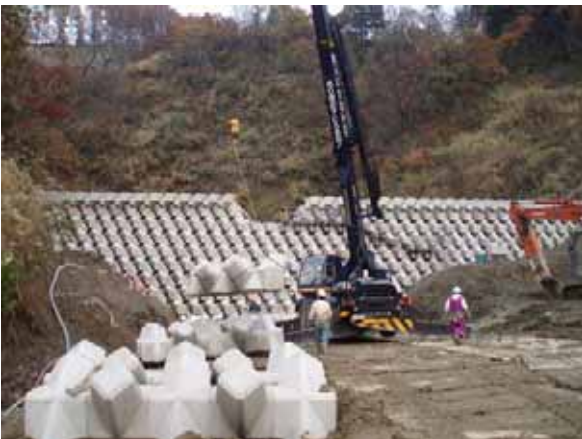
写真7.1-17 施工中の治山ダム（小国町三桶）新潟県提供
土砂流出防止のために、緊急にブロックダムを施工。

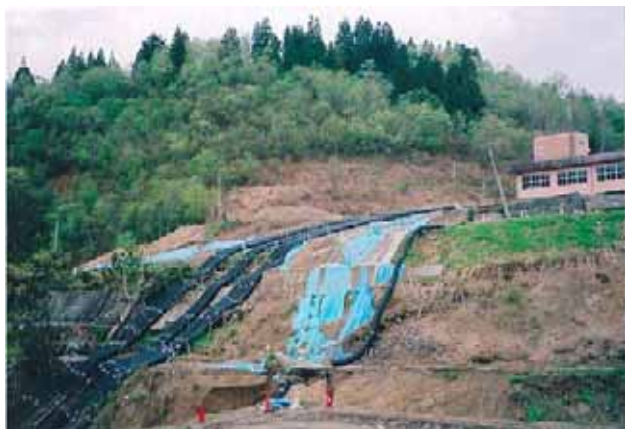
寺野地区・東竹沢地区では、緊急対策とし、地震発生から7日後の平成16年10月30日より、監視カメラが設置され、11月5日（寺野地区）及び11月9日（東竹沢地区）からポンプによる淡水域の排水が開始された。その後、応急対策として、表面排水路が実施され、地震後約2ヶ月に相当する12月17日（寺野地区）及び12月28日（東竹沢地区）に完成されている。この応急対策は平成17年度の融雪後も機能し、河道閉塞部は決壊の前兆現象なども認められず、安全に工事が実施されている。

写真7.1-20 緊急対策による排水管（東竹沢地区：1地点）

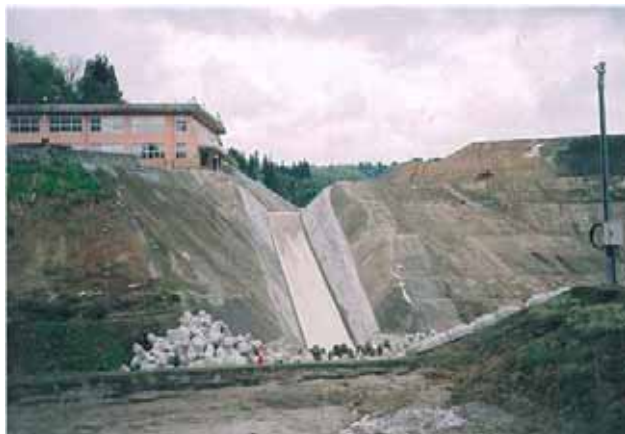
写真7.1-21 応急対策による表面排水路（東竹沢地区：1地点）

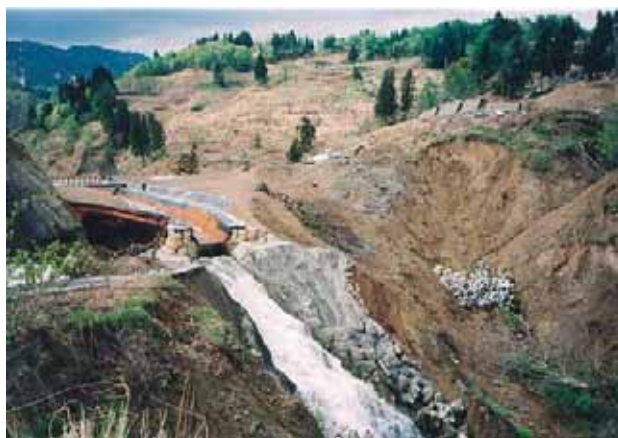
写真7.1-22 応急対策による表面排水路（寺野地区：12地点）

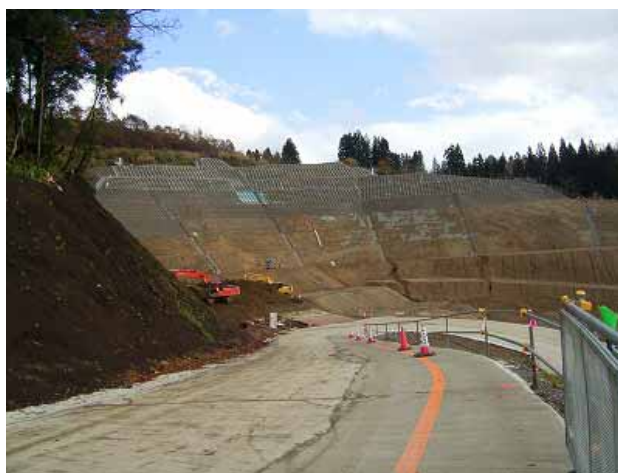
写真7.1-23 寺野地区における地すべり頭部のり面工（12地点）

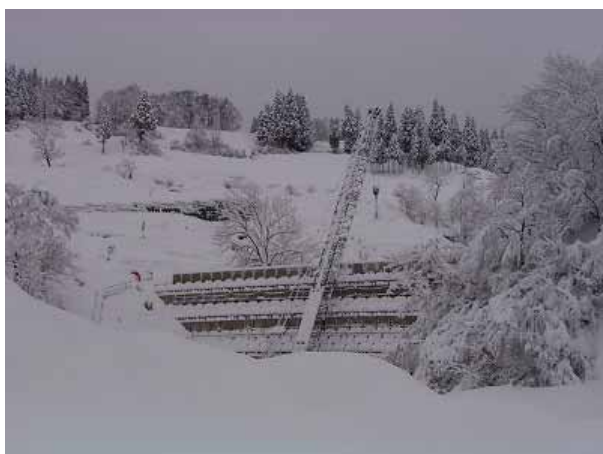
写真7.1-24 東川地区における砂防堰堤（ブロック堰堤）

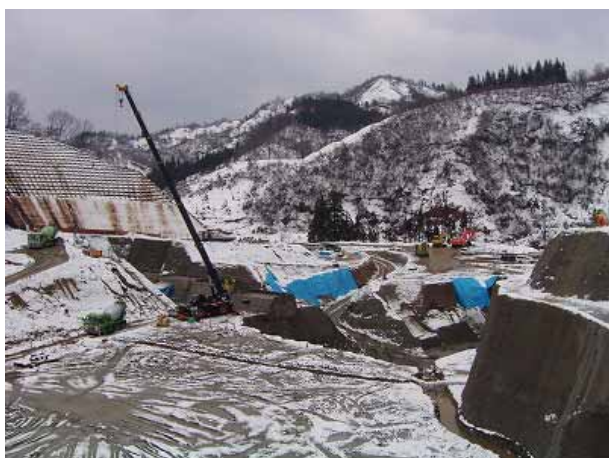
写真7.1-25 東竹沢地区における砂防堰堤工事状況(1地点)

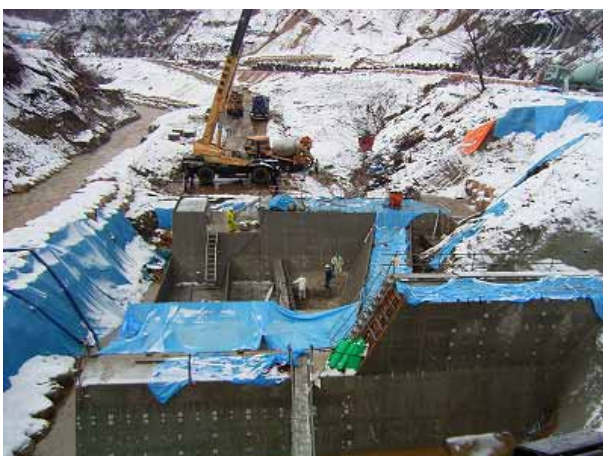
写真7.1-26 十二平地区における砂防堰堤工事状況(3地点)

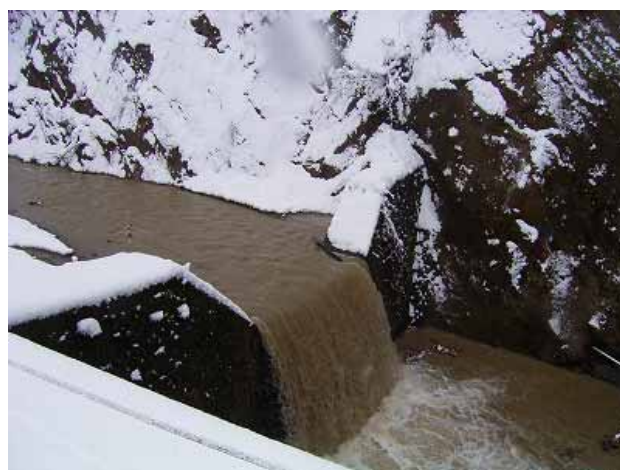
写真7.1-27 地震後約1年経過後の流水の濁流状況

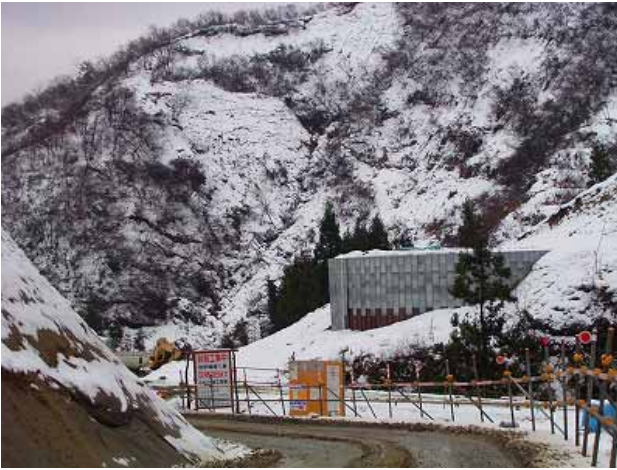
写真7.1-28 神沢川地区における砂防堰堤(鋼製セル構造)

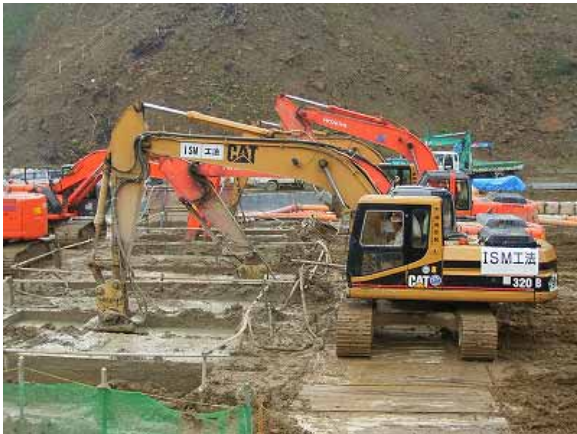
写真7.1-29 砂防ソイルセメント製造状況(ISM工法：12地点)

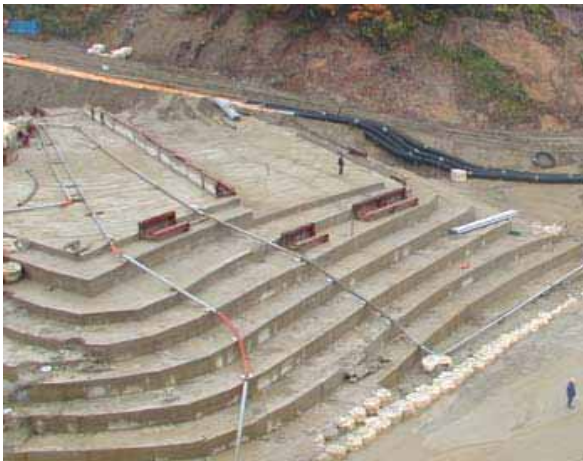
写真7.1-30 ISM工法による砂防堰堤基礎部構築状況(12地点)
