新潟県中越地震の斜面複合災害のモニタリングに関する研究
—メカニズム，維持管理，景観，生態系，廃棄物等の
総合的斜面工学からの検討—

(土木学会 平成 17 年度重点研究課題)

平成 18 年 3 月

社団法人 土木学会
地盤工学委員会 斜面工学研究小委員会

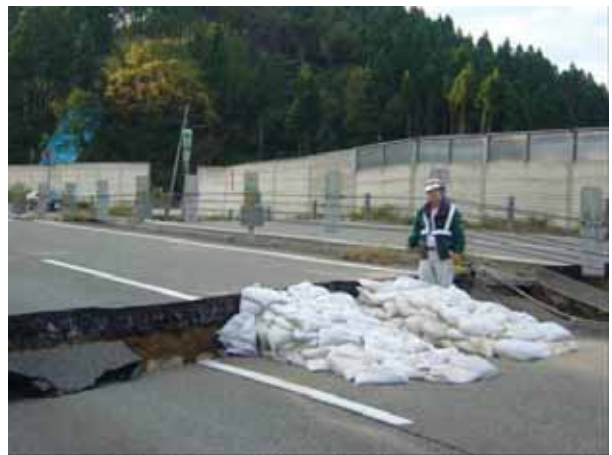
今回の地震による被災で最も多い損傷のひとつが路面の段差であり、高速道路を横断する構造物の前後・切土部と盛土部との境などに発生した。

写真 7.2-1 土のうによる緊急車両の通路確保(路面段差部)

復旧にあたっては、早期に利用可能とするため、段階的に行う計画とし、路面の段差部には土のうを設置（写真 7.2-1）、大規模路面崩壊箇所などでは、民地への二次災害を防止するため崩落したのり尻に大型土のう（トンパック）を設置した後に、路面崩壊部に碎石を投入（写真 7.2-2）して緊急車両が徐行して通行できる路面を確保した。崩壊や段差等を碎石や土のう等で緊急的な措置を行い、地震発生から約 19 時間で緊急車両の通行路を確保した。

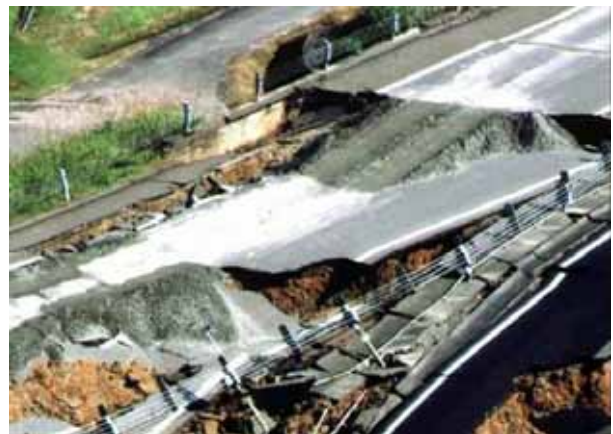
写真 7.2-2 碎石投入による緊急車両の通路確保
(大規模路面崩壊部)

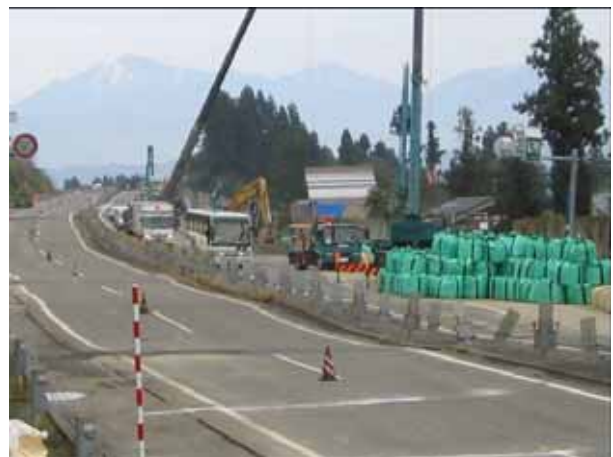
写真 7.2-3 緊急車両の走行を確保【第二段階】

被災地への復旧・支援活動に必要な不可欠な緊急交通路として利用できるよう、緊急的に土のう等で措置していた被災箇所については、緊急車両がより迅速かつ円滑に走行できるよう簡易なすり付けによる応急的な舗装により復旧した。第二段階として、発災から約 100 時間後の 10 月 27 日には、片側 1 車線の緊急車両の通行車線を確保した（写真 7.2-3）。

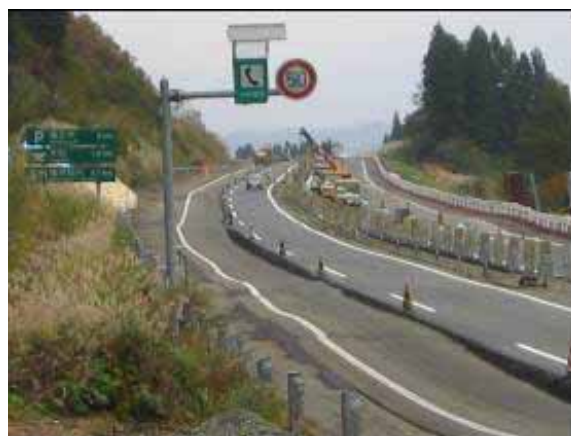
写真7.24 片側1車線での通行止め解除【第三段階】

第三段階として、発災から約13日後の11月5日には片側1車線での暫定的な対応ながら、一般車両の通行が可能となった(写真7.24)。

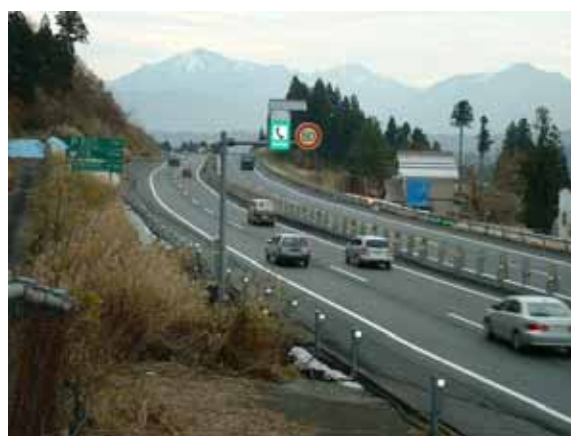
写真7.25 全線4車線確保【第四段階】

第四段階として、発災から約1ヶ月後の11月26日には全線4車線を確保することができた(写真7.25)。

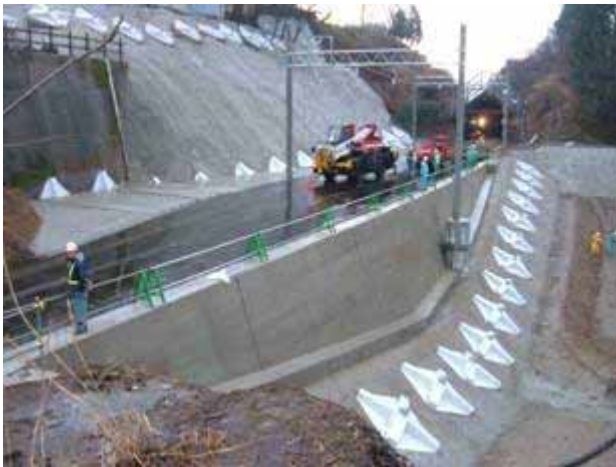
写真 7.3-1 復旧状況(61 地点：JR 東日本提供)

(a) 上越線天王トンネル(220k500m)付近盛土崩壊の復旧

ジオテキスタイル補強土擁壁を用い、盛土の再構築を行った。崩土を盛土の支持地盤とするためセメント安定処理を行った後、のり面にモルタルを吹付け、さらに地盤変位を抑制するためのグラウンドアンカーを打設した。崩壊箇所が集水地形であるため、盛土支持地盤の排水処理として排水フィルタおよび暗渠排水管を盛土と支持地盤の境界に敷設した。その後、所定の高さまで順次面状補強材を敷きこみながら盛土の構築を行った（写真 7.3-1、図 7.3-2）。

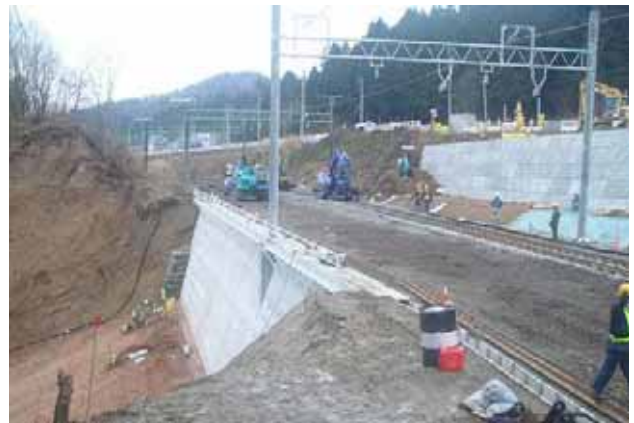
写真 7.3-2 復旧状況(59 地点：JR 東日本提供)

(b) 上越線 221k000m 付近の盛土崩壊の復旧

壁面工基礎と支持地盤とを一体化し、壁面工に作用する水平力を支持地盤にとらせる構造とした。ロックボルト（L=2.0m, 2.0m ピッチ）を壁面基礎に配置することにより、斜面上の盛土および盛土基礎の安定性を向上させることができた。当該箇所は、道路に近接して盛土を構築することから、道路に作用する荷重についても設計に盛り込んだ。また、集水地形上にあるため、排水性を向上させるため基礎背面にフィルタ層を設け、基礎前面側に暗渠で導水する構造とした。面状補強材を敷き詰めながら順次盛土の盛り立てを行った（写真 7.3-2、図 7.3-2）。

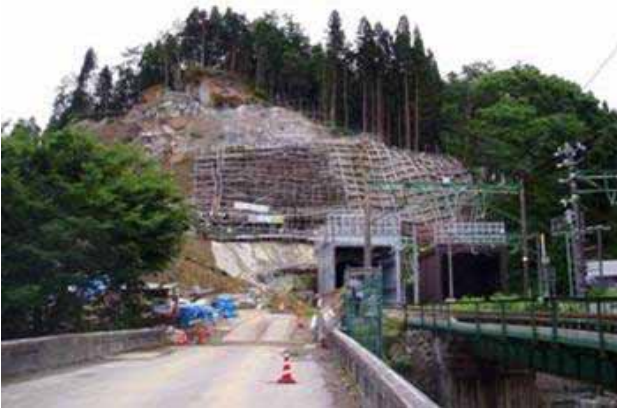
写真 7.3-3 格子枠工による復旧状況
(47 地点：JR 東日本提供)

(c) 上越線榎峠トンネル入口(227k500m)付近斜面崩壊の復旧

斜面の崩壊土砂の撤去、斜面の整形、落石止め柵設置および、上・下線のトンネル坑口に落石覆い工などの防護設備を設置し運転を再開した。

その後、トンネル上部斜面では、不安定土塊を整理するとともに、のり面保護としてロックボルトを併用した吹付け格子枠を施工した（写真 7.3-3）。

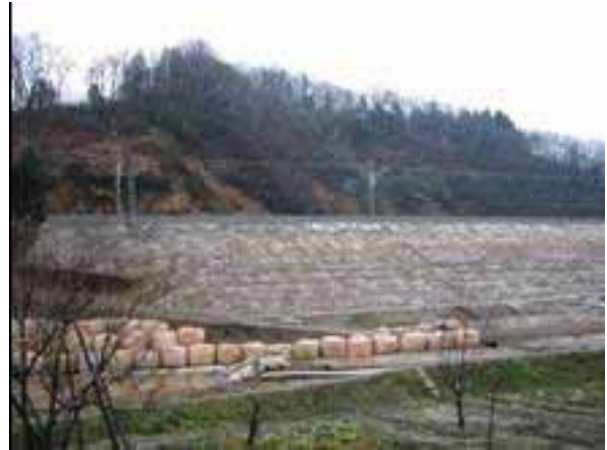
写真7.3-5 復旧状況 (JR東日本提供)

(b) 長鳥～塚山間 54k800m 付近の盛土崩壊の復旧

図 7.3-3 に示すように、崩壊した盛土材料をセメント系地盤改良材により改良を行い、再度盛土を構築した。盛土最下段には排水ブランケットを設置し、1.5m 毎 (3 層毎) に層厚管理材を敷設した (写真 7.3-5, 図 7.3-3)。

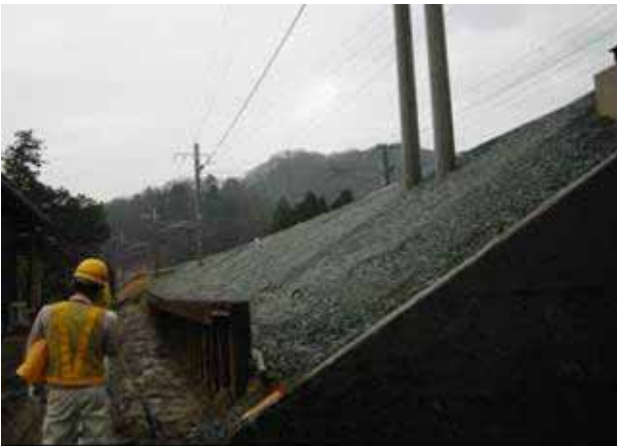
写真 7.3-4 復旧状況 (JR 東日本提供)

(a) 越後広田～長鳥間 48k500m 付近の盛土崩壊の復旧

盛土ののり尻に鋼矢板Ⅲ型を打設し、盛土を構築した。盛土下部は、崩壊した土砂をセメント系地盤改良材で改良を行った。盛土材料は、粒度調整碎石を用い、層厚管理材を敷設しながら盛土を構築した (写真 7.3-4)。

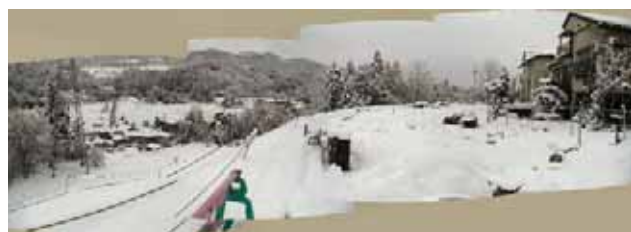
写真7-4-1 高町1丁目。家屋の一部を巻き込んで大きく崩落した箇所。上段が被災直後，下段が復旧工事中（68地点：04.10.31および05.12.10）

高町地区の大規模な盛土崩壊箇所は、補強盛土工法による復旧が行われているようである。また、傾倒した擁壁工の補強としてはグラウンドアンカー工が施工されている。

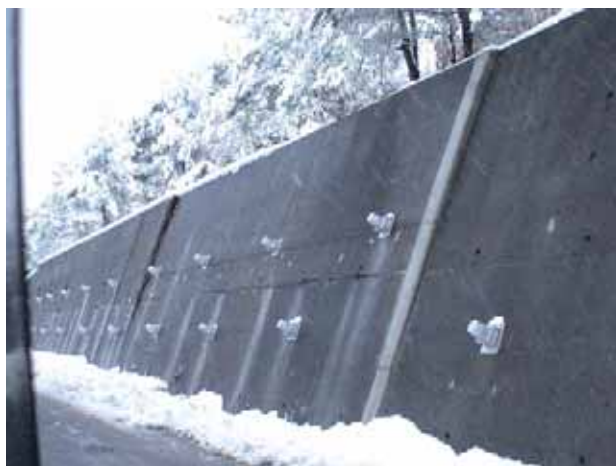
写真7-4-2 高町団地へ昇る道路沿いの擁壁は、背後の盛土が変動したため、アンカー工で対策してある。（66地点：05.12.10）

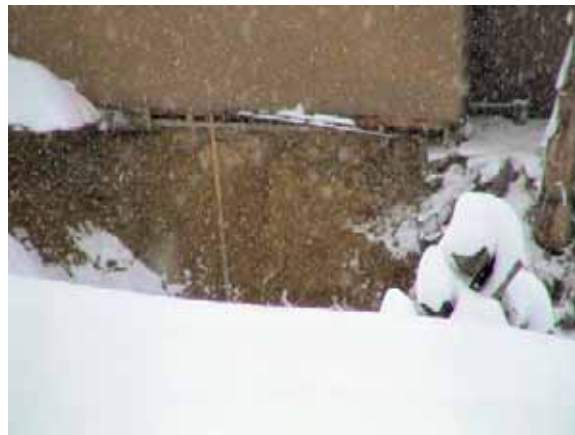
旧山古志村内の宅地の復旧は2005年12月現在で、あまり進んでいない。被災した家屋の撤去が一部で行われているが、被災時のまま放置されているものも多数存在する。また、旧山古志村役場の大きく沈下した盛土地盤の復旧工事も取りかかれていない。道路などのインフラの復旧後に本格的な復旧工事が始まるものと考えられる。

写真 7-4-3 家屋基礎部の崩壊に対しての復旧工事はあまり進んでいない。（31地点：05.12.11）

地震時に宅地盛土が変動することは、1995年兵庫県南部地震をはじめよく知られた現象であるにもかかわらず、有効な対策はこれまでとられてこなかった。今回の中越地震で被災した箇所においては、単に復旧するだけでなく、これまでの度重なる経験を生かし、今後同様の強震動を受けたとしても被害が最小限になるような強化復旧をする必要がある。

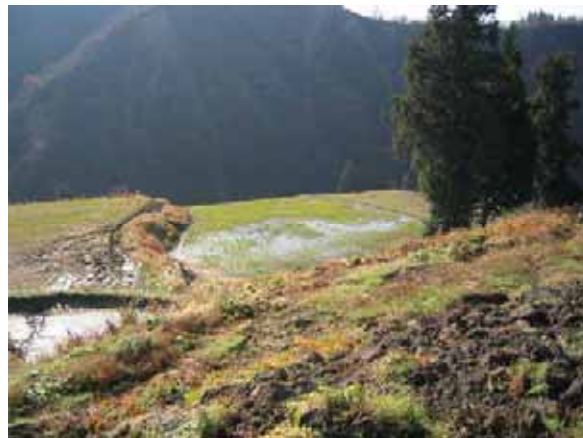
写真 7.5-1 被災田 (新潟県提供)

阪神淡路大震災は被災から11年経過し、漸く表面的には整備されたかのように見えるが完全とはいいがたく、特に人々の心のキズは深く残っているとされる。中越地震の被災地においては、工事に着工できるのは多く見ても1年の2/3～3/4位であると想定される。面的な整備をする以前に農地や集落までの道路が崩壊しており進入路の確保が必要なのは言うまでもない。住民が昔ながらの生活が取り戻せるようになるには多くの年数を要する。農地の災害復旧(写真7.5-1～7.5-2)による取組みや場所によっては地すべり対策事業が必要になる。

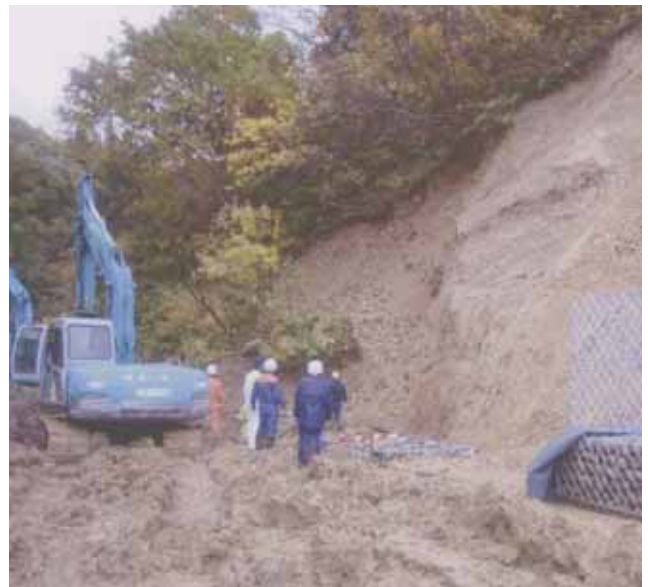
図 7.6-2 栃尾市での労働災害事例

発生状況：新潟県中越地震による農業用水路復旧工事現場において、地山掘削後(掘削期間10月11日～10月18日、最高掘削高さ17m、掘削勾配・上部1割、下部のフトン籠部分の背面5分)に、土留め工としての大型フトン籠の中で5名の作業員が詰石作業を行っていたところ、地山の法面が、幅13m、直高13m、土量254m³に渡り崩壊し、フトン籠内で作業していた2名が生き埋めとなった(図 7.6-2)。

などが考えられる。新潟県中越地震の被災地域の復旧工事にあたっては、気候、湧水、含水、植生状況以外に、地震により自然地山が脆弱となっている等の特殊条件も考慮した判断を行うべきであろう。なお、労働安全衛生規則⁹⁾では、地震により崩壊した斜面の復旧工事現場における掘削勾配(手掘りによる地山の掘削作業に適用)は、「発破等により崩壊しやすい状態になっている地山」に該当すると考えられる(第357条)。この場合、掘削面の勾配を45度以下、又は掘削面の高さを2m未満としなければならないと定められている。また、施工法のチェックとしては、無理な施工法や工期・工程などが考えられる。新潟県中越地震の被災地域では、年度末までの工期であ

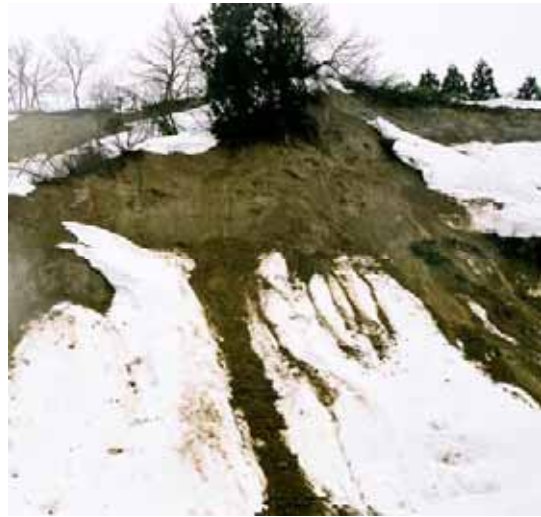
写真8.3-2 融雪期における表層崩壊地の侵食（小千谷市首沢05.3.23）雪面上に流下した土砂が堆積している。

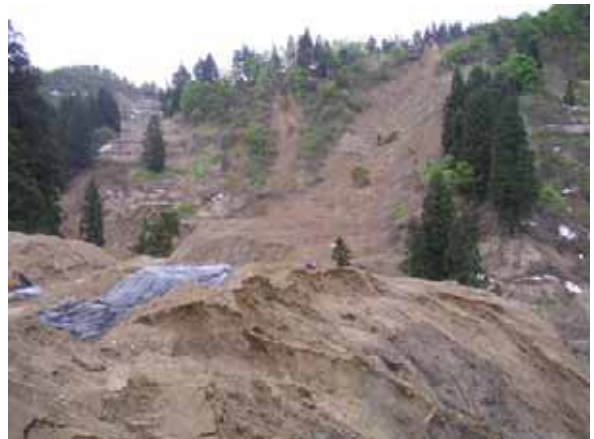
表層崩壊箇所は、地山そのものは安定状態であるため、道路・居住地に近いなど重要性の高い箇所に対してのみ災害対策を講ずるのみで、大多数、特に山腹斜面は自然の推移(植生遷移)に任せるという手法を採用することが多いものと考えられる。しかし、表層崩壊箇所の面積は大きく目立つため、景観モニタリングの実施にあたっては重要な部位である(写真8.4-2)。

写真8.4-2 棚田・山腹斜面崩壊 (梶金 05.5.14)
