2005年台風14号により発生した 山須原ダム貯水池内斜面の崩壊

THE SLOPE FAILURE BY THE TYPHOON NO. 14 AT YAMASUBARU DAM RESERVOIR IN 2005

山口健太郎¹・高森重治²・林 信雄³・大石博之⁴

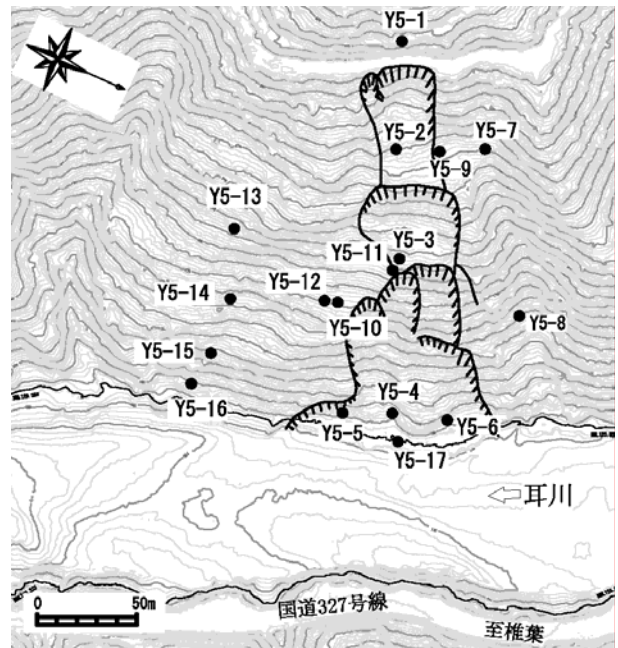
図-2 山須原ダム崩壊斜面 地形図およびボーリング調査位置図

本稿では、台風14号において水力発電所のダム貯水池内で発生した大規模な斜面崩壊の代表的な例として、山須原ダムで発生した斜面崩壊(以下、「山須原ダム崩壊斜面」)を取り上げた。図-1に当該斜面の位置図を、図-2に地形図を示す。山須原ダム崩壊斜面は、山須原ダムから上流約1kmの右岸側に位置し、最大幅100m、斜面長220mの規模で斜面崩壊が発生した。当地点の地質は四万十累層群日向層群の神門層に相当³⁾し、泥質岩類を主体とした堆積岩が分布しており、右岸部では緩やかな流れ盤を呈する構造となっている。台風14号に伴う崩壊(崩壊規模:約9万m³)では大量の土砂が貯水池内に流入(約5万m³)したが、現状でも依然として多量の崩壊土が斜

地点)を県・地元自治体へ配信中である。図-2にボーリング調査の実施位置を示す。
